Asbestinventarisatetest

Ijzemaalberg 31, 2550 Kontich

Attestnummer : 20230525-000171.000

Uitgegeven op : 25.05.2023

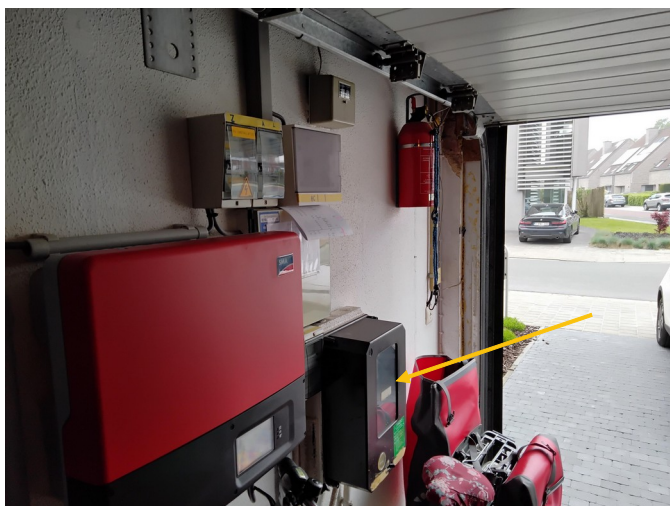
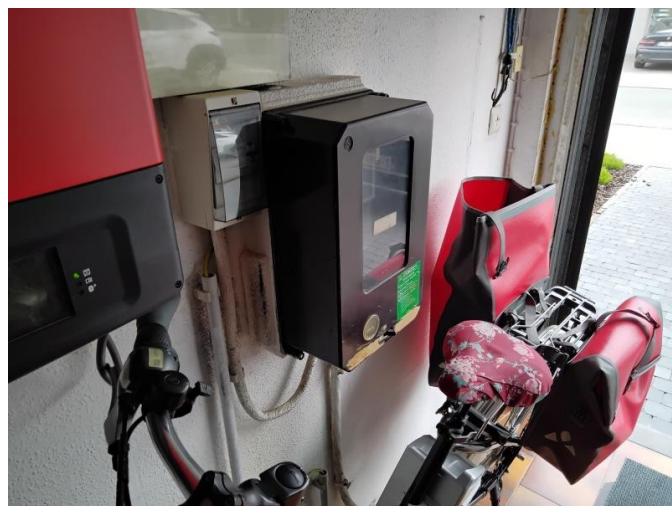
Het asbestmateriaal valt onder de mijlpaal van 2040.

Eindbeoordeling materiaalrisico	Laag materiaalrisico en/of verlaagde kans op vezelvrijgave
---------------------------------	--

Gebondenheid	Categorie 1: hechtgebonden in oorsprong
Asbestsoort (vezeltype)	Crocidoliet aanwezig
Asbestconcentratie	Laag (< 50%)
Afschermingsgraad van het gehele materiaal	Geheel of deels (ook) vrij aan de binnenlucht
Toestand van het materiaal	Onbeschadigd, niet verweerd

Beschrijving	Bakelieten omkasting
Omgeving	Binnen
Primaire drager	Communicatie en elektrische infrastructuur en uitrusting
Asbestmateriaal	Plaat, paneel, tablet - Type Bakeliet
Bindmiddel van asbestmateriaal	Kunststof of -hars
Gebondenheid op basis van bindmiddel	Hecht
Hoeveelheid (oppervlakte - dikte - aantal)	• 2,01 m ² - 0,99 cm - 1 stuk
Totaal volume	0,02 m ³
Eenvoudig bereikbaar	Ja
Bevestigingswijze	• Geschroefd
Identificatiemethode	Vaststelling zonder monsternamen

Destructieve handeling voor identificatie	Nee
Opmerking	Hoeveelheid is een ruwe schatting. Bakeliet kan asbesthoudend zijn en kan enkel uitgesloten worden via een negatieve analyse. Monstername is echter niet mogelijk binnen het kader van het niet-destructief onderzoek.

- Zorg voor een veilig beheer. Vermijd het beschadigen van het asbestmateriaal. Controleer de toestand jaarlijks op wijzigingen.
- Voer bijkomende staalname(s) uit.

- Eenvoudige handelingen: mag via doe-het-zelf of door werknemer(s) met opleidingsattest eenvoudige handelingen
Voorzichtig losschroeven zonder te beschadigen en afvoeren als asbesthoudend afval. Zorg voor gepaste persoonlijke beschermingsmiddelen: minimaal FFP3 mondkap.

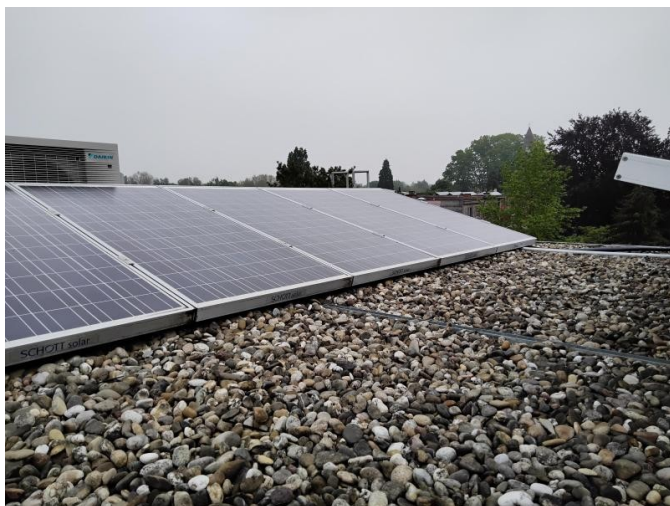
plat dak bedekt met EPDM en steentjeslaag. Niet asbestverdacht

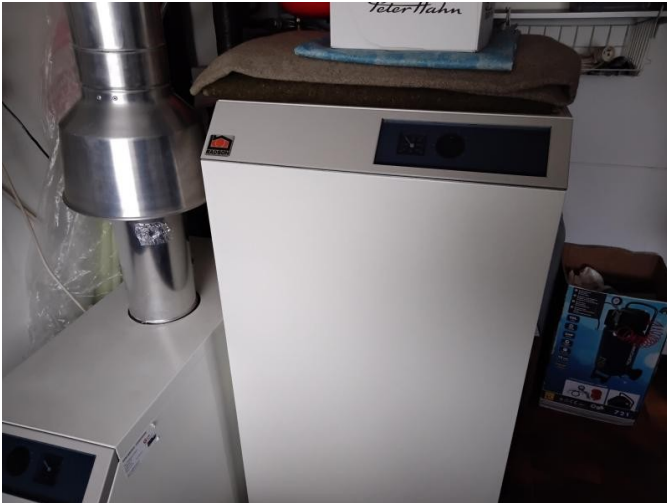
Boiler van het merk Radson en onbekend bouwjaar. CV-ketels van het merk Radson werden teruggevonden in online databanken (IAD online) en worden als asbestvrij beschouwd,

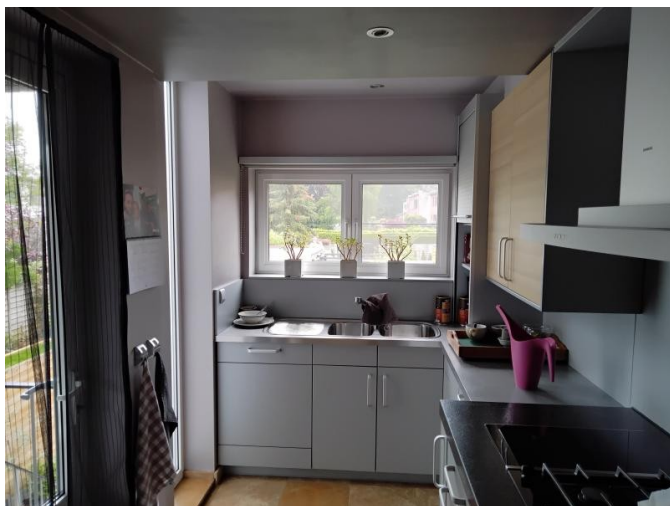
Keuken gerenoveerd in 2003. Zie offerte aannemer

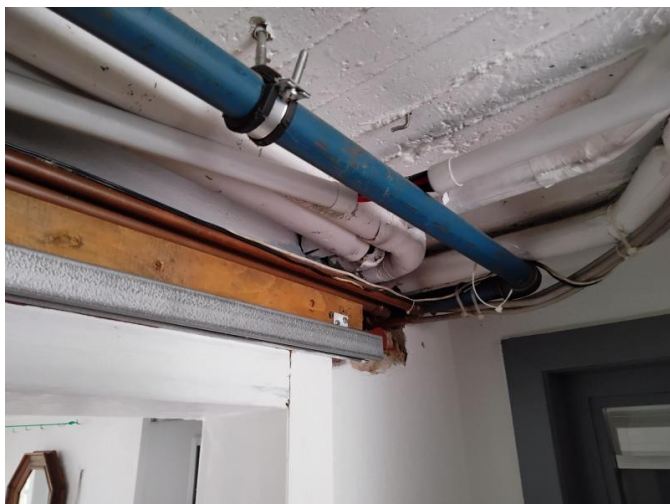
Buisisolatie van schuim met witte verflaag. Niet asbestverdacht

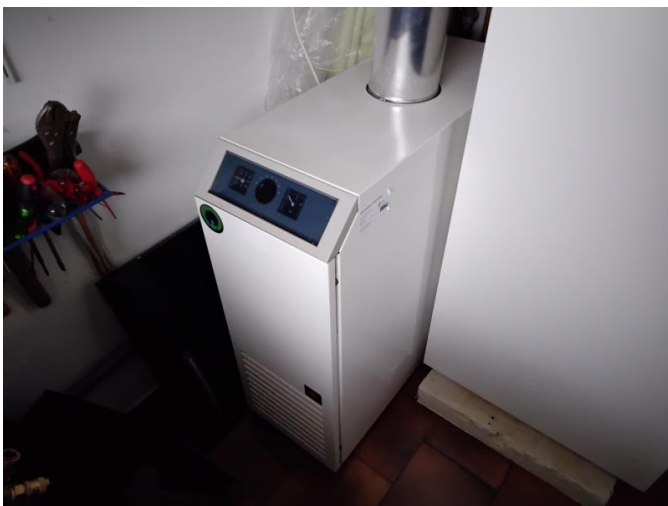
Aardgasketen van het merk Radson en installatiejaar 2003 dateert van na 2001 en is bijgevolg vrij van asbestverdachte materialen

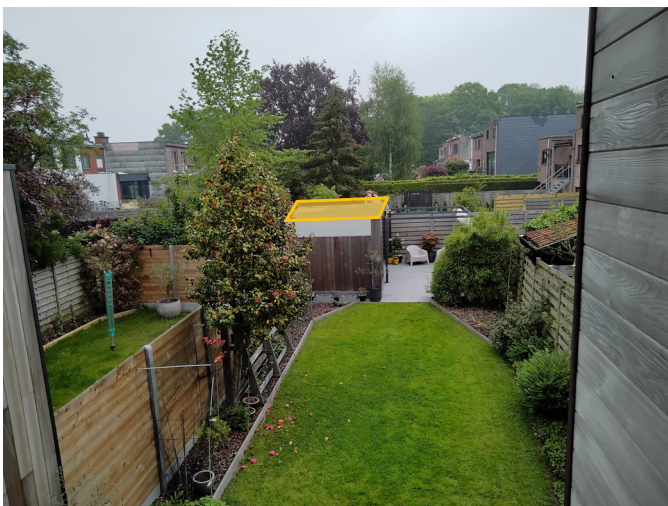
Roofing van EPDM op het tuinhuis. Niet asbestverdacht

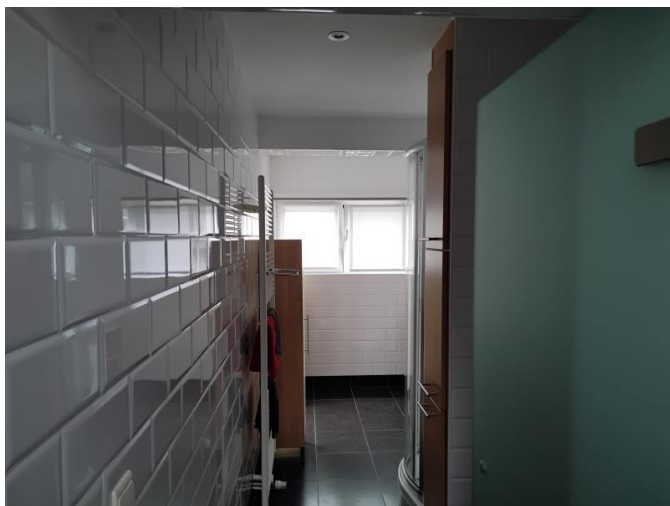
Badkamer gerenoveerd in 2003. Niet asbestverdacht

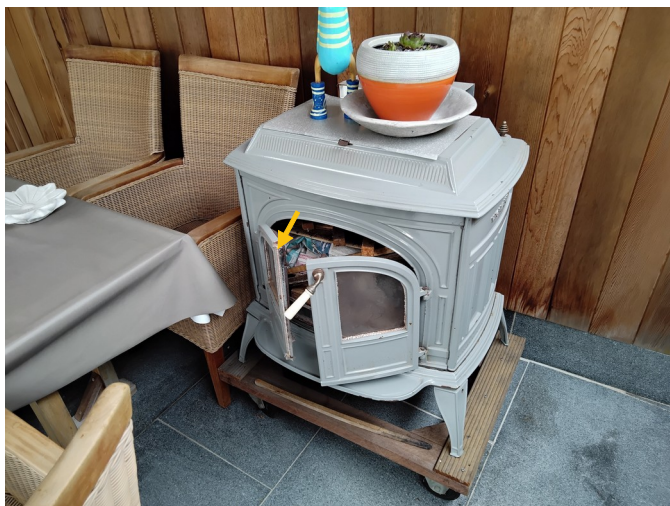
Kachelkoord van synthetische vezel. Niet asbestverdacht

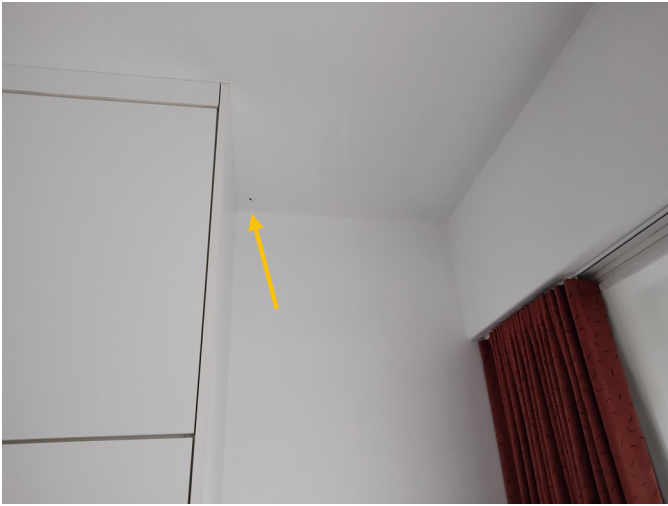
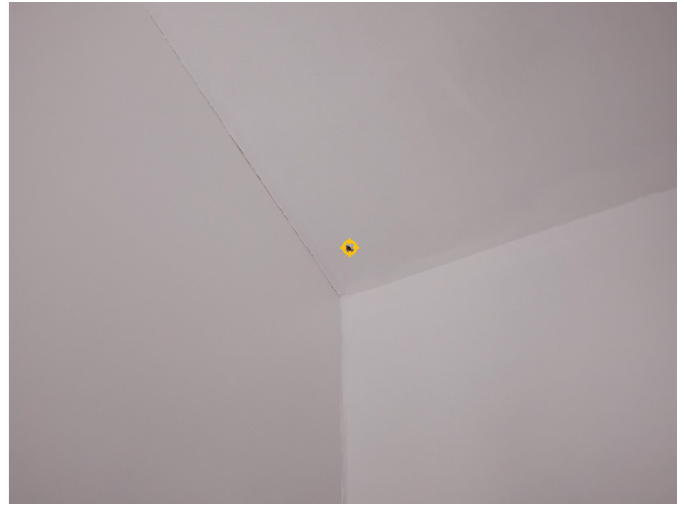
Fiche 10: Plafondpleister

Geen asbest

#	Type	Referentie	Resultaat
10.1	Mengmonster	A2 Plafondpleister	Geen asbest

Bindmiddel van materiaal	Gips - kalk
Gebondenheid op basis van bindmiddel	Niet-hechtgebonden
Hoeveelheid (oppervlakte - dikte - aantal)	• 60,00 m ² - 1,00 cm - 1 stuk
Totaal volume	0,60 m ³
Identificatiemethode	Vaststelling met monstername
Destructieve handeling voor identificatie	Nee
Opmerking	Hoeveelheid is een ruwe schatting. Meerdere delen van het plafond zijn afgewerkt met hout en gipsplaat en konden niet worden bemonsterd. Badkamer en keuken gerenoveerd in 2003 en werden bijgevolg niet bemonsterd. Geen plafondpleister in stookkamer of merendeel van slaapkamers. Stalen genomen van slaapkamer en gang op V1

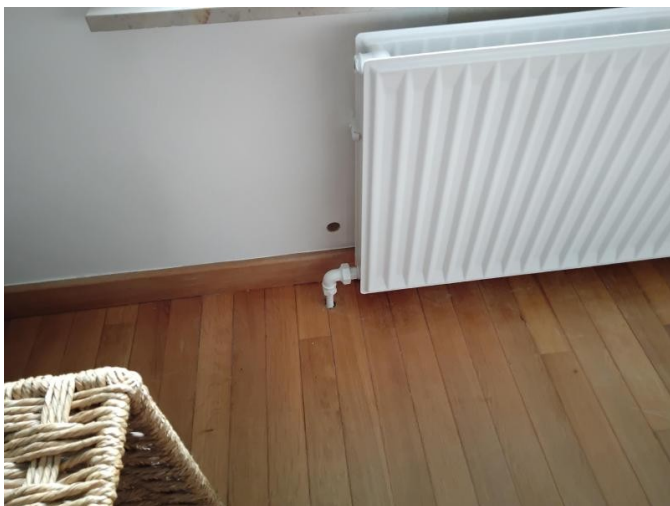
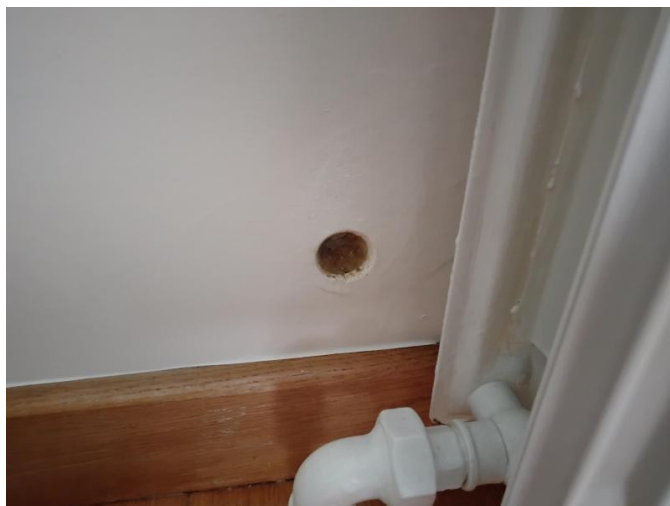
Fiche 11: Wandpleister

Geen asbest

#	Type	Referentie	Resultaat
11.1	Mengmonster	A1 Wandpleister	Geen asbest

Bindmiddel van materiaal	Gips - kalk
Gebondenheid op basis van bindmiddel	Niet-hechtgebonden
Hoeveelheid (oppervlakte - dikte - aantal)	<ul style="list-style-type: none"> • 100,00 m² - 1,00 cm - 1 stuk
Totaal volume	1,00 m ³
Identificatiemethode	Vaststelling met monstername
Destructieve handeling voor identificatie	Nee
Opmerking	Hoeveelheid is een ruwe schatting. Deel van de muren zijn afgedekt met gipsplaat en konden niet worden bemonsterd in het kader van een niet-destructief onderzoek. Stalen genomen van de woonkamer, gang op V1 en de stookruimte .Badkamer en keuken zijn gerenoveerd in 2003 en bijgevolg niet bemonsterd.

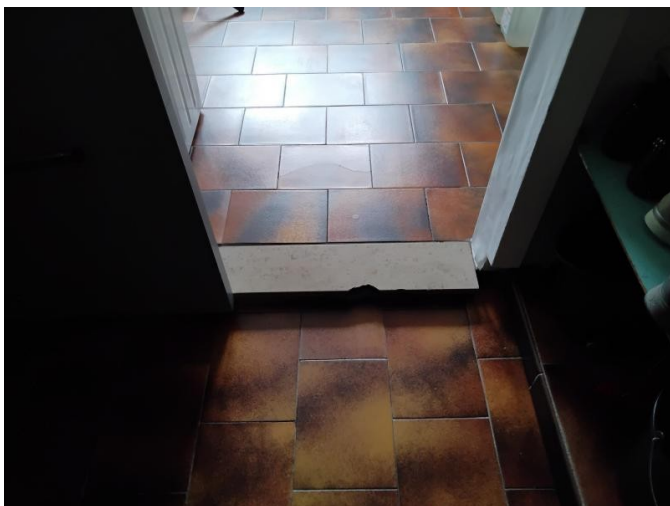
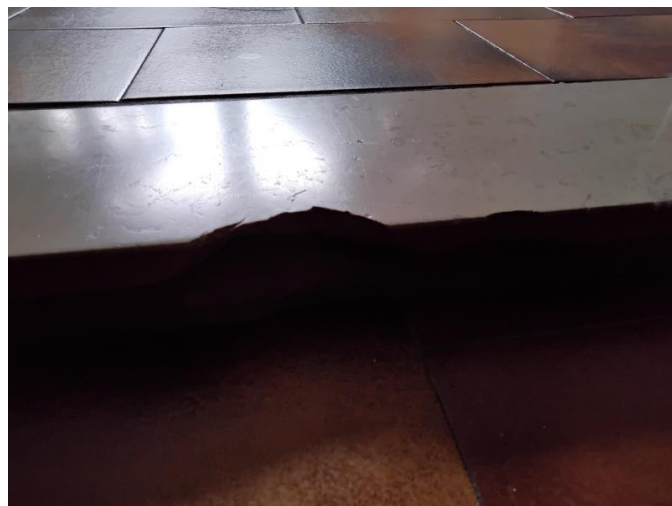
Geen asbest

#	Type	Referentie	Resultaat
12.1	Puntmonster	A3 Deurdrempel	Geen asbest

Bindmiddel van materiaal	Cement
Gebondenheid op basis van bindmiddel	Hecht
Hoeveelheid (oppervlakte - dikte - aantal)	• 5,00 m ² - 2,00 cm - 1 stuk
Totaal volume	0,10 m ³
Identificatiemethode	Vaststelling met monstername
Destructieve handeling voor identificatie	Nee
Opmerking	Hoeveelheid is een ruwe schatting. Meerdere deurdrempels en vensterbanken van hetzelfde materiaal zijn tijdens de rondgang vastgesteld. Staal genomen van reeds beschadigde deurdrempel in garage
