Asbestinventarisatetest

Schaliënhoefdreef 16, 2970 Schilde

Attestnummer : 20260318-000017.000

Uitgegeven op : 18.03.2026

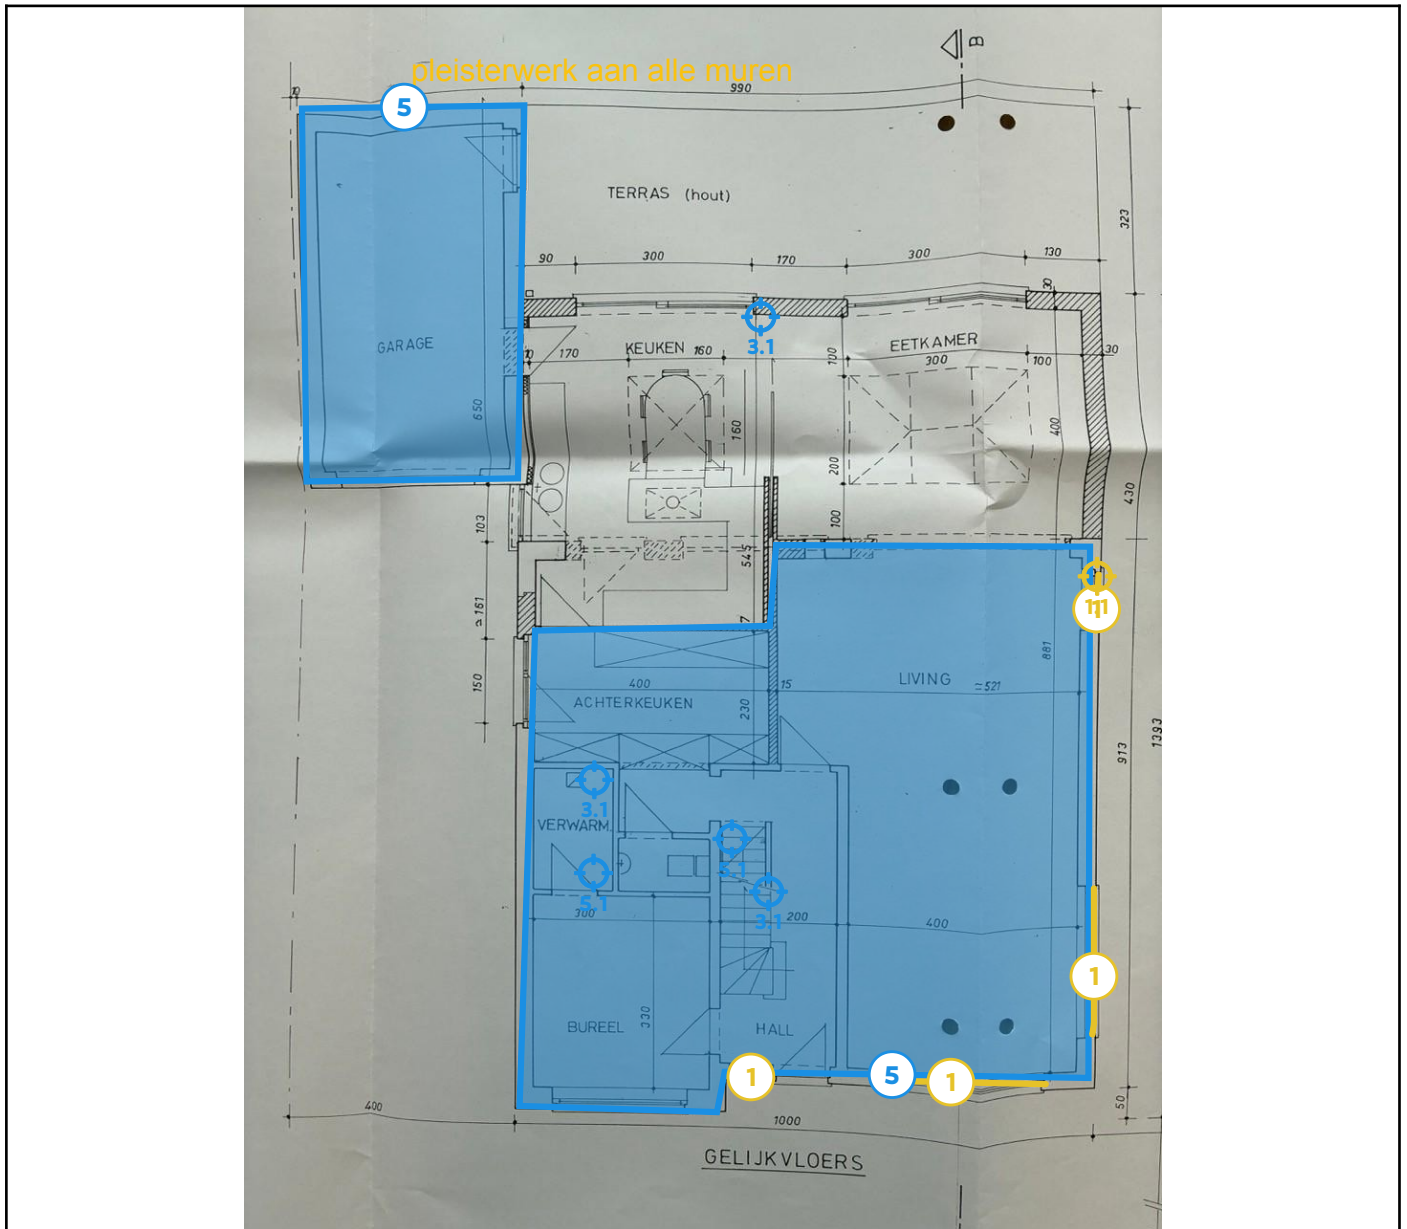
Plan 1.2: gelijkvloers

Beschrijving	Type	Actie
1. Vensterbank (buiten)	Asbestmateriaal	Zorgvuldig beheren
1.1 Code: E vensterbank	Puntmonster	-
3. Pleisterwerk wanden	Geen asbest	-
3.1 Code: A gips muur	Mengmonster	-
5. Pleisterwerk plafonds	Geen asbest	-

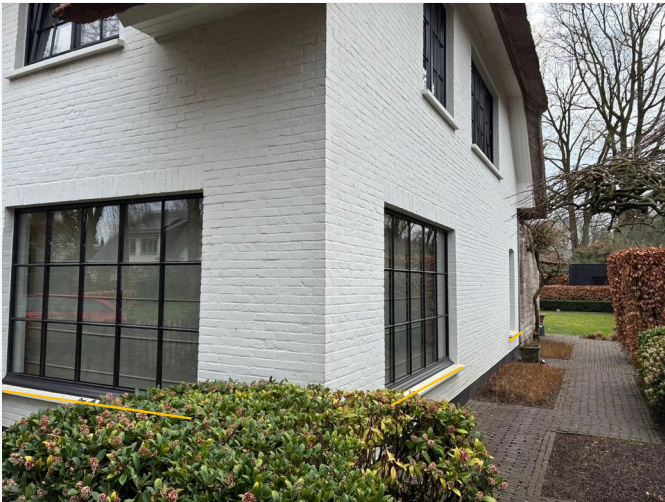
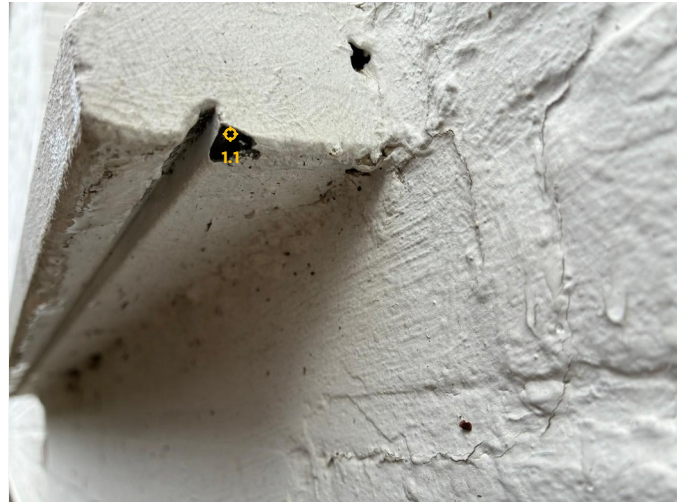
Het asbestmateriaal valt onder de mijlpaal van 2040.

Eindbeoordeling materiaalrisico	Zeer laag materiaalrisico en/of zeer lage kans op vezelvrijgave
---------------------------------	---

Gebondenheid	Categorie 1: hechtgebonden in oorsprong
Asbestsoort (vezeltype)	Alleen chrysotiel aanwezig
Asbestconcentratie	Laag (< 50%)
Afschermingsgraad van het gehele materiaal	Geheel of deels vrij aan de buitenlucht, maar geen contact met binnenlucht
Toestand van het materiaal	Onbeschadigd, niet verweerd

#	Type	Referentie	Resultaat
1.1	Puntmonster	E vensterbank	Chrysotiel

Beschrijving	Vensterbank (buiten)
Omgeving	Buiten
Primaire drager	Wandopening verticaal (raam, deur, ...)
Asbestmateriaal	Plaat, paneel, tablet - Generiek
Bindmiddel van asbestmateriaal	Cement
Gebondenheid op basis van bindmiddel	Hecht
Hoeveelheid (oppervlakte - dikte - aantal)	• 0,20 m ² - 2,00 cm - 4 stuks
Totaal volume	0,016 m ³
Eenvoudig bereikbaar	Ja
Bevestigingswijze	• Verlijmd, ingegoten, versmeerd
Identificatiemethode	Een monstername door de asbestdeskundige met laboanalyse door een asbestlabo.
Destructieve handeling voor identificatie	Nee
Opmerking	De hoeveelheid is een zo nauwkeurig mogelijke opmeting. Hieraan kunnen evenwel geen rechten worden ontleend.

- Zorg voor een veilig beheer. Vermijd het beschadigen van het asbestmateriaal. Controleer de toestand jaarlijks op wijzigingen.

- Eenvoudige handelingen: mag via doe-het-zelf of door werknemer(s) met opleidingsattest eenvoudige handelingen
Deze toepassing kan door een aannemer die over een opleidingsattest eenvoudige handelingen beschikt of door een particulier (doe-het-zelf), verwijderd worden indien er geen verhoogd risico op vrijgave van asbestvezels (max. concentratie 0,01 vezels/cm³ - CODEX Art. VI.3-54) ontstaat en de toepassing voorafgaand wordt gefixeerd/bevochtigd; de individuele elementen zonder machinale werktuigen (boormachine, slijpschijf, hogedrukreiniger,...) en zonder breken of gooien een voor een losgemaakt worden; en ten slotte dubbel en luchtdicht verpakt weggevoerd worden naar een erkend afvalpunt (recyclagepark).

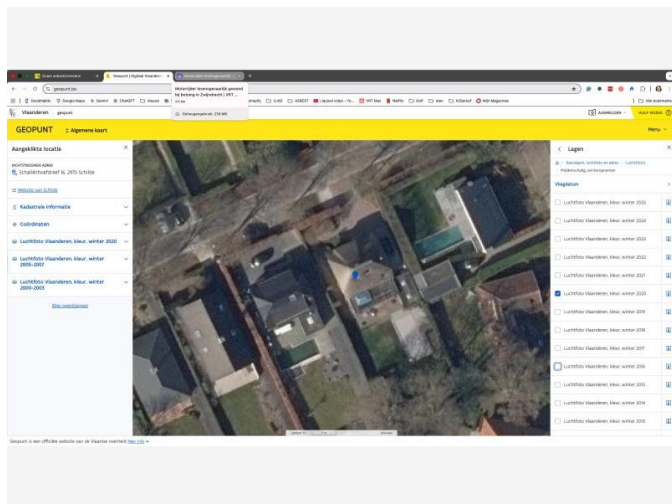
Situeringfoto

Uitgesloten van inspectie

Bouwjaar: 2021

Constructies gebouwd vanaf 2001 moeten niet onderzocht worden

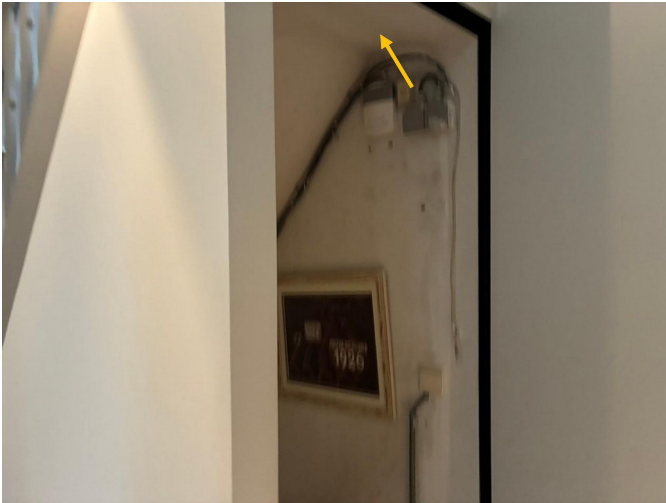
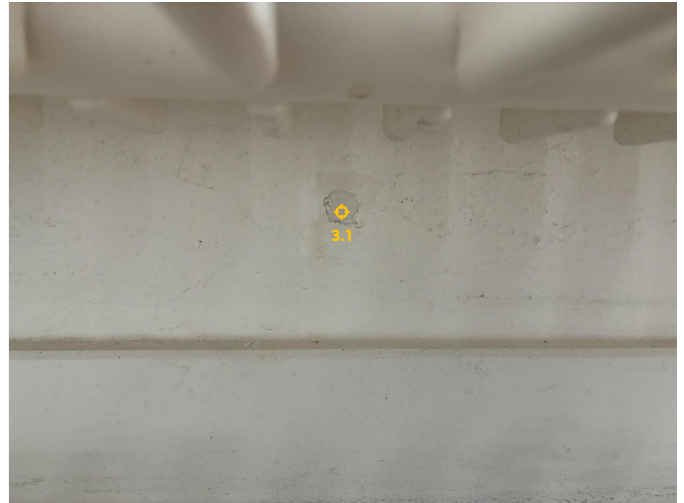
Fiche 3: Pleisterwerk wanden

Geen asbest

#	Type	Referentie	Resultaat
3.1	Mengmonster	A gips muur	Geen asbest

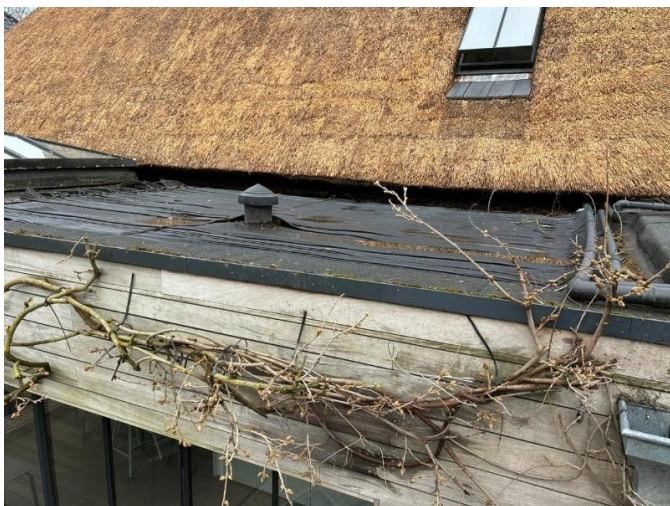
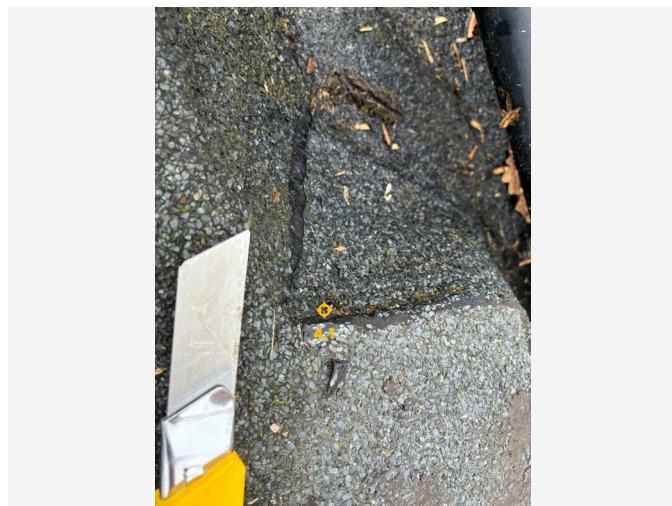
Fiche 4: Roofing

Geen asbest

#	Type	Referentie	Resultaat
4.1	Puntmonster	F roofing	Geen asbest

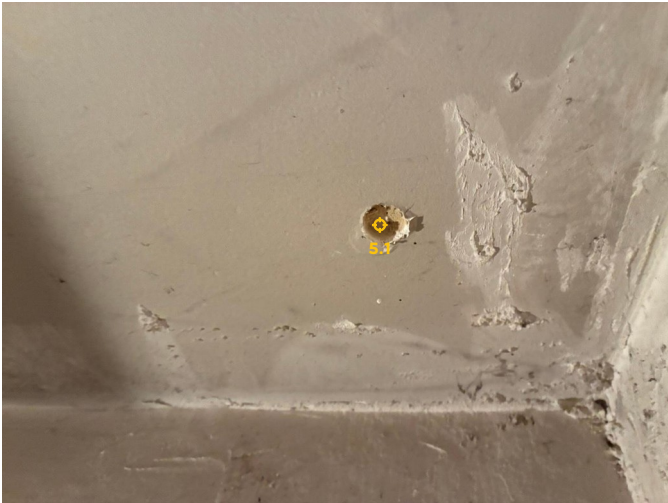
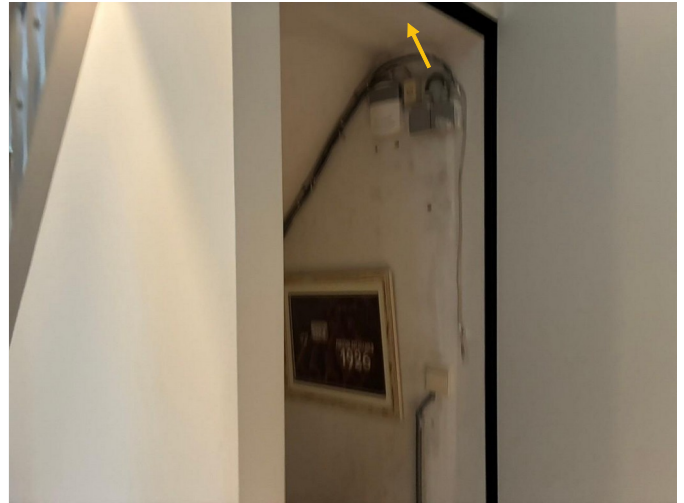
Fiche 5: Pleisterwerk plafonds

Geen asbest

#	Type	Referentie	Resultaat
5.1	Mengmonster	b gips plafond	Geen asbest

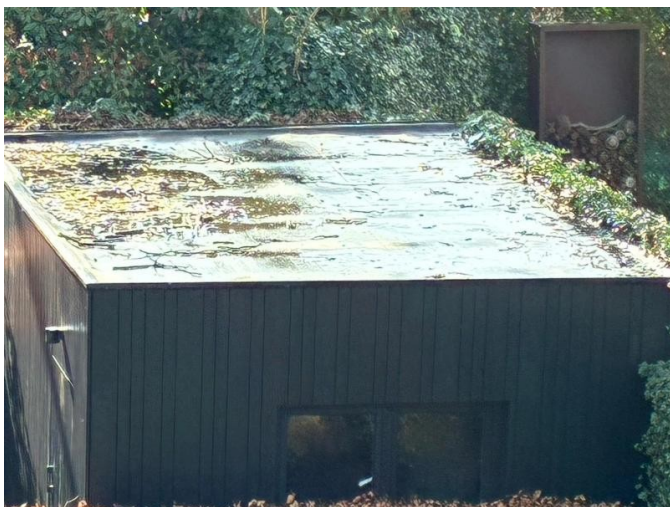
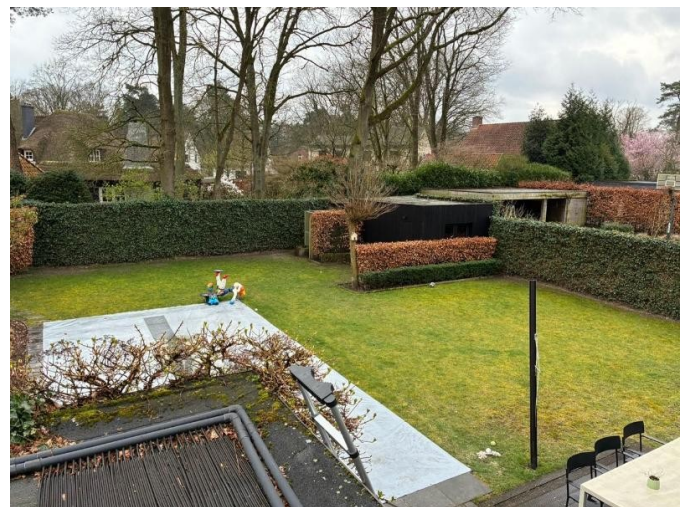
Beschrijving	Notitie	Terug te vinden op plannen
Fiche 6: Dakbedekking plat dak (niet verdacht)	De dakbedekking (EPDM) is niet asbestverdacht. Het is niet uitgesloten dat de EPDM werd gelegd op bestaande, mogelijk asbestverdachte roofing. Bij werken, laat dit controleren.	Plan 2.1: Bijgebouw plan
Fiche 7: Rookgaskanaal (niet verdacht)	Het rookgaskanaal is niet-asbestverdacht.	-
Fiche 8: CV-ketel (niet verdacht)	De CV-ketel (dichtingen, isolerend materiaal) is niet asbestverdacht.	-
