Asbestinventarisatetest

Paul Vekemanslaan 88/402, 2660 Antwerpen

Attestnummer : **20260403-000262.001**

Uitgegeven op : **05.04.2026**

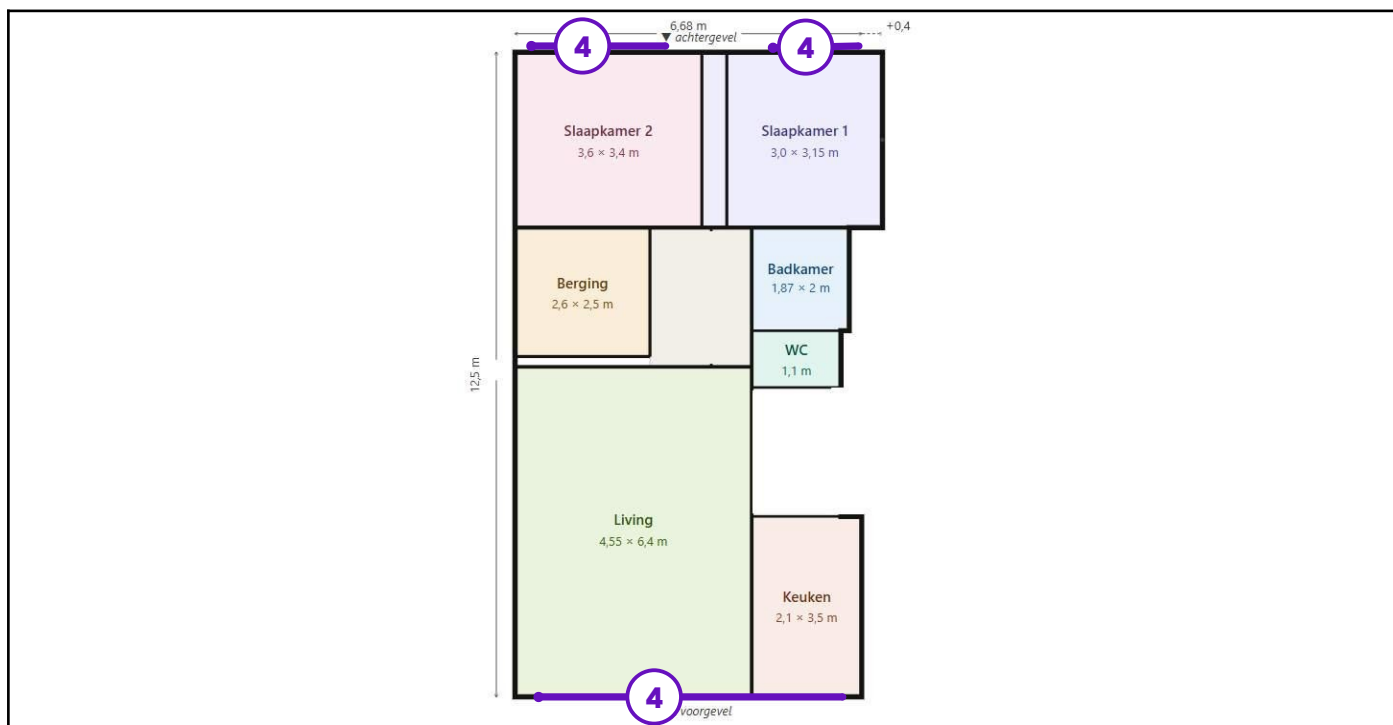
Plan 1.1: Grondplan appartement

Beschrijving	Type	Actie
4. Afdichtingsmateriaal (mastiek/kit) aan schrijnwerk	Overige ruimte of materiaal	-

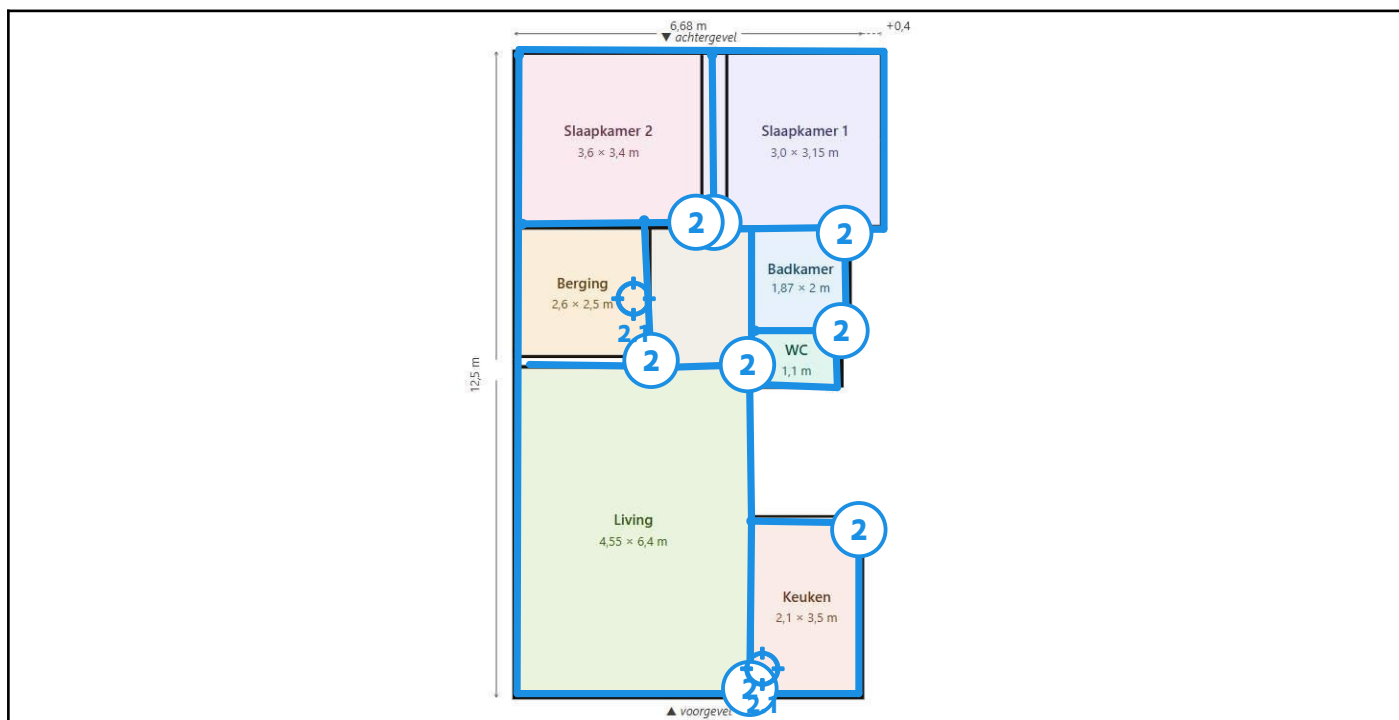
Plan 1.2: Grondplan appartement muren

Beschrijving	Type	Actie
2. Pleisterwerk muren	Geen asbest	-
2.1 Code: 001	Mengmonster	-

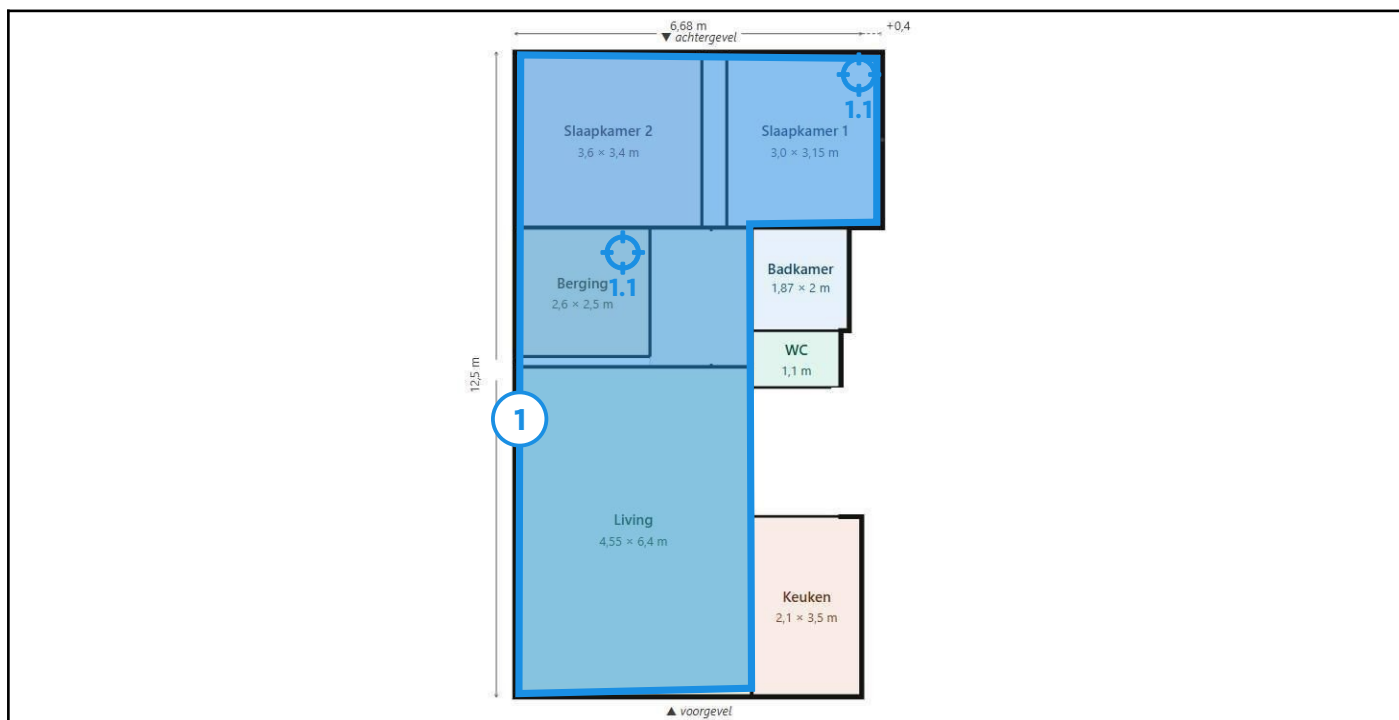
Plan 1.3: Grondplan appartement plafond

Beschrijving	Type	Actie
1. Pleisterwerk plafonds	Geen asbest	-
1.1 Code: 002	Mengmonster	-

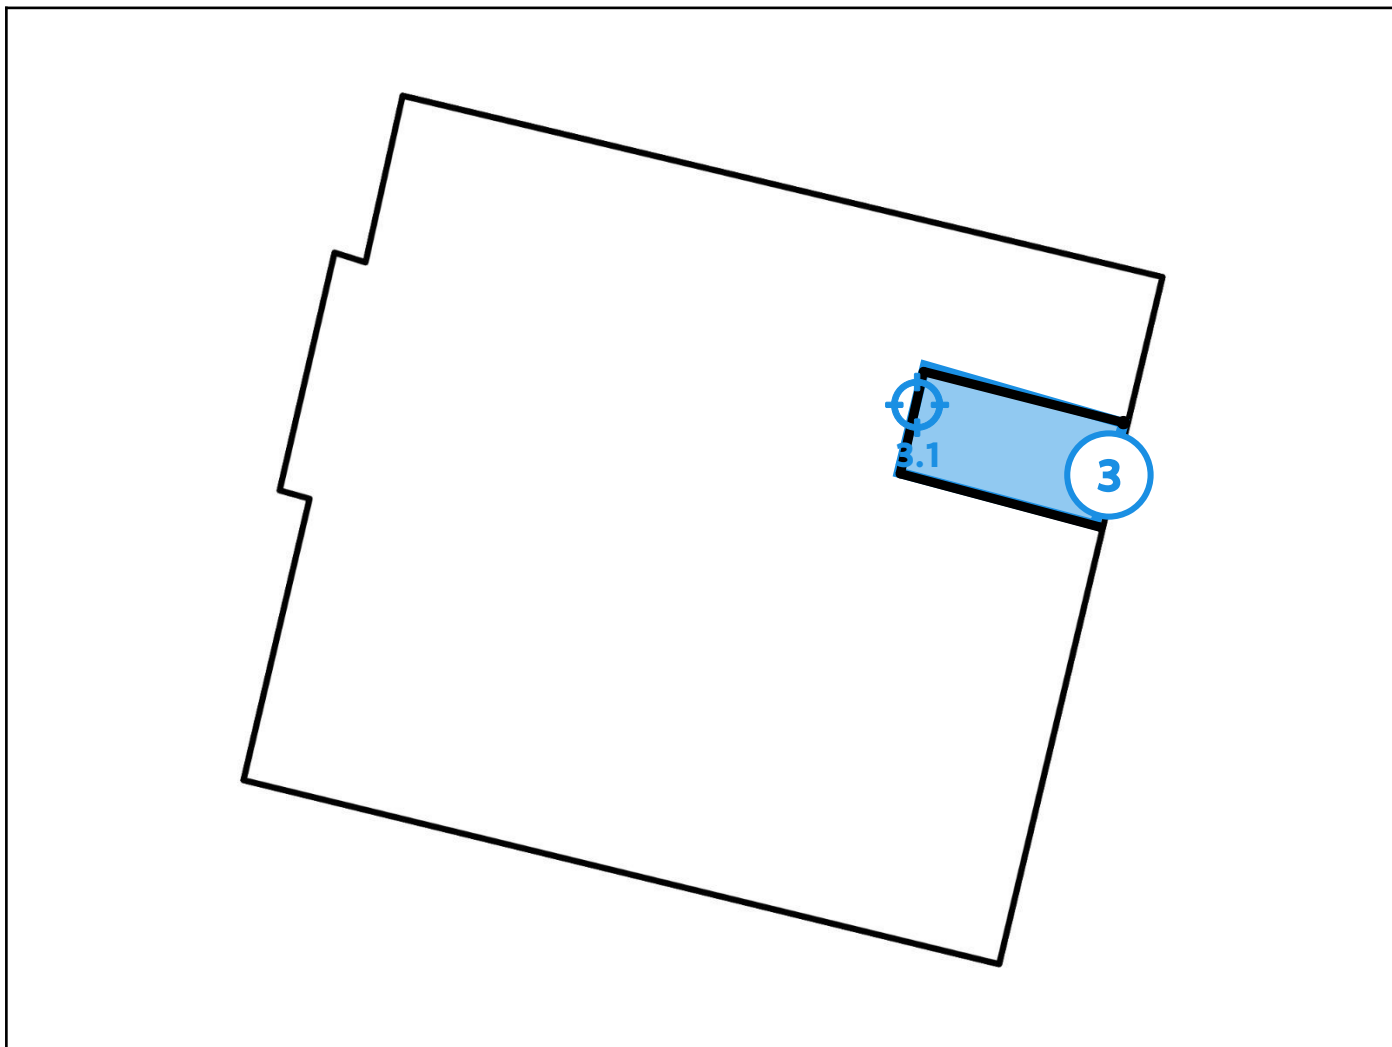
Plan 1.4: Grondplan kelderberging

Beschrijving	Type	Actie
3. Colovinyl kelderberging	Geen asbest	-
3.1 Code: 003	Puntmonster	-

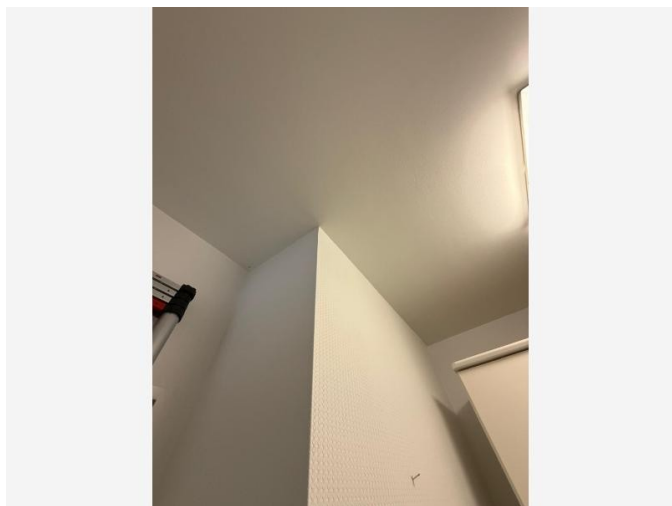
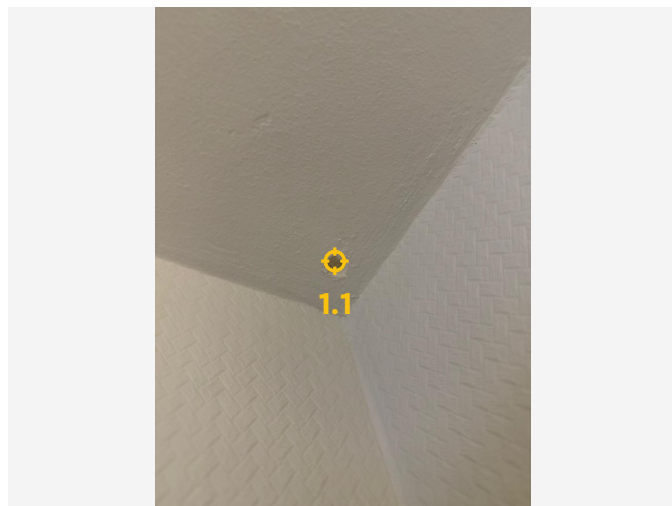
Fiche 1: Pleisterwerk plafonds

Geen asbest

#	Type	Referentie	Resultaat
1.1	Mengmonster	002	Geen asbest

Beschrijving	Pleisterwerk plafonds
Omgeving	Binnen
Primaire drager	Plafond
Bindmiddel van materiaal	Gips - kalk
Gebondenheid op basis van bindmiddel	Niet-hechtgebonden
Hoeveelheid (oppervlakte - dikte - aantal)	• 50,00 m ² - 1,00 cm - 1 stuk
Totaal volume	0,50 m ³
Identificatiemethode	Een monstername door de asbestdeskundige met laboanalyse door een asbestlabo.
Destructieve handeling voor identificatie	Nee
Opmerking	De hoeveelheid is een zo nauwkeurig mogelijke opmeting, waar evenwel kleine afwijkingen op mogelijk zijn. In de gevallen waar dit praktisch mogelijk is, wordt staalname uitgevoerd conform het inspectieprotocol: in een droge ruimte zoals een slaapkamer of een leefruimte, in een verwarmde natte ruimte zoals een keuken of badkamer, in een traphal en in een stookruimte.

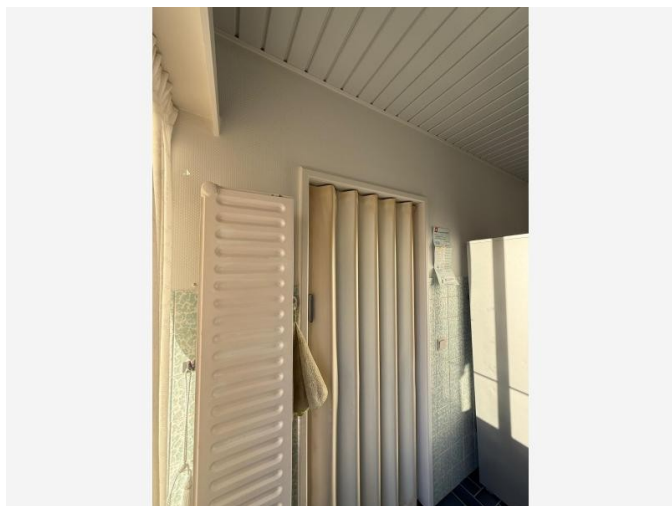
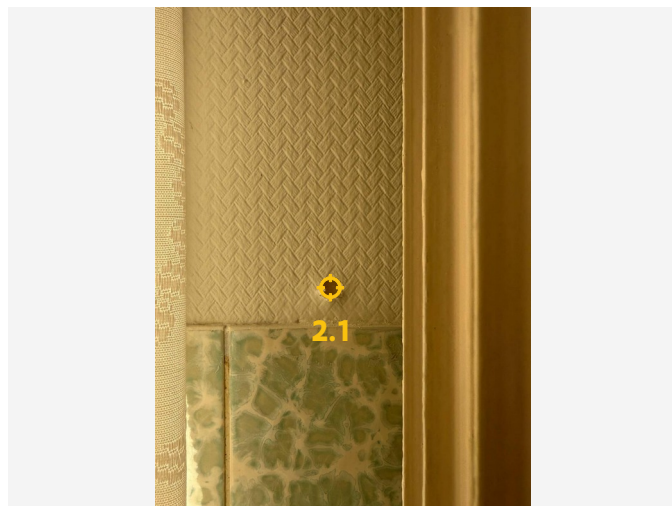
Geen asbest

#	Type	Referentie	Resultaat
2.1	Mengmonster	001	Geen asbest

Beschrijving	Pleisterwerk muren
Omgeving	Binnen
Primaire drager	Binnenwand
Bindmiddel van materiaal	Gips - kalk
Gebondenheid op basis van bindmiddel	Niet-hechtgebonden
Hoeveelheid (oppervlakte - dikte - aantal)	• 100,00 m ² - 1,00 cm - 1 stuk
Totaal volume	1,00 m ³
Identificatiemethode	Een monstername door de asbestdeskundige met laboanalyse door een asbestlabo.
Destructieve handeling voor identificatie	Nee
Opmerking	De hoeveelheid is een zo nauwkeurig mogelijke opmeting, waar evenwel kleine afwijkingen op mogelijk zijn. In de gevallen waar dit praktisch mogelijk is, wordt staalname uitgevoerd conform het inspectieprotocol: in een droge ruimte zoals een slaapkamer of een leefruimte, in een verwarmde natte ruimte zoals een keuken of badkamer, in een traphal en in een stookruimte.

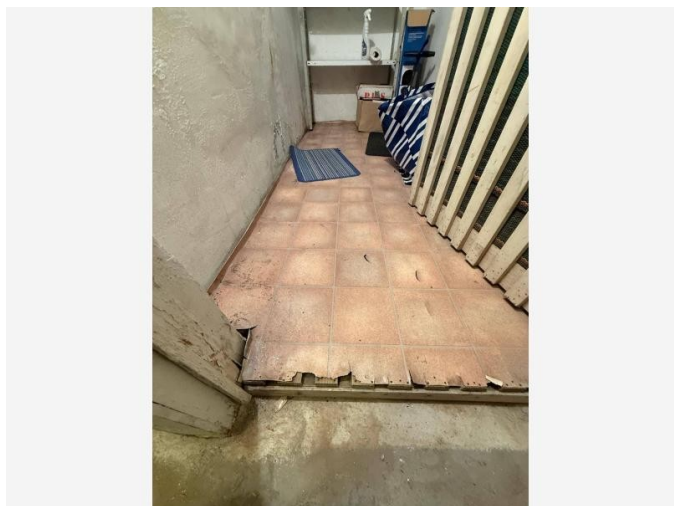
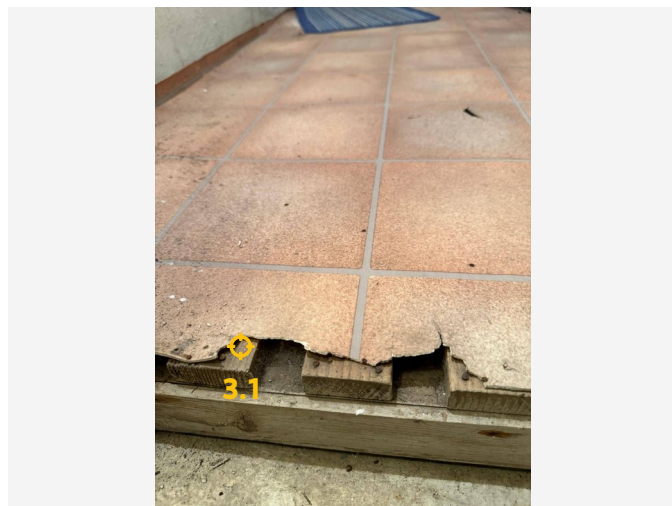
Fiche 3: Colovinyl kelderberging

Geen asbest

#	Type	Referentie	Resultaat
3.1	Puntmonster	003	Geen asbest

Beschrijving	Colovinyl kelderberging
Omgeving	Binnen
Primaire drager	Vloer
Bindmiddel van materiaal	Kunststof of -hars
Gebondenheid op basis van bindmiddel	Hecht
Hoeveelheid (oppervlakte - aantal)	• 5,00 m ² - 1 stuk
Totale oppervlakte	5,00 m ²
Identificatiemethode	Een monstername door de asbestdeskundige met laboanalyse door een asbestlabo.
Destructieve handeling voor identificatie	Nee
Opmerking	De hoeveelheid is een zo nauwkeurig mogelijke opmeting, waar evenwel kleine afwijkingen op mogelijk zijn.

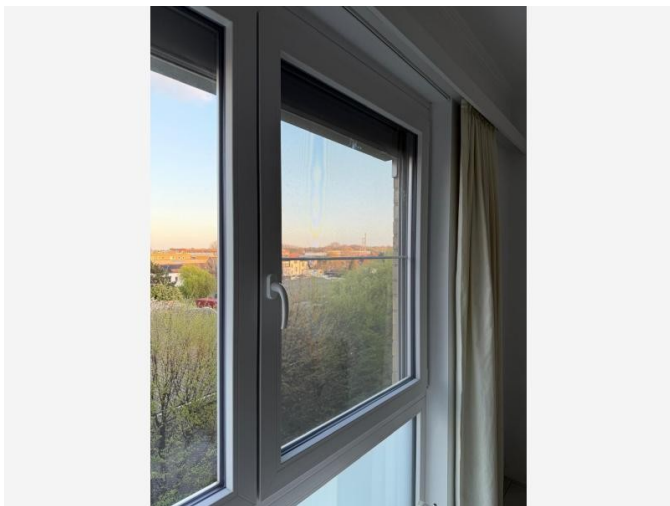
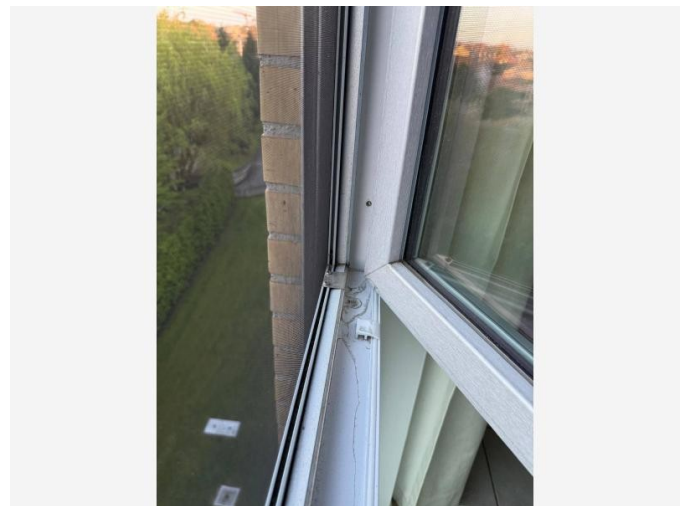
Beschrijving	Notitie	Terug te vinden op plannen
Fiche 4: Afdichtingsmateriaal (mastiek/kit) aan schrijnwerk	Bij inspectie van het afdichtingsmateriaal aan het schrijnwerk werd geen asbestverdacht materiaal waargenomen. Het betreft siliconenkit. Bijgevolg is er geen asbestverdacht afdichtingsmateriaal aan het schrijnwerk aanwezig.	Plan 1.1: Grondplan appartement
Fiche 5: Leidingisolatie (niet asbestverdacht)	De leidingisolatie bevat geen waarneembare asbestverdachte materialen.	-
