# Asbestinventarisatetest

Baron de Celleslaan 2, 2650 Edegem

Attestnummer : 20250914-000091.000

Uitgegeven op : 14.09.2025

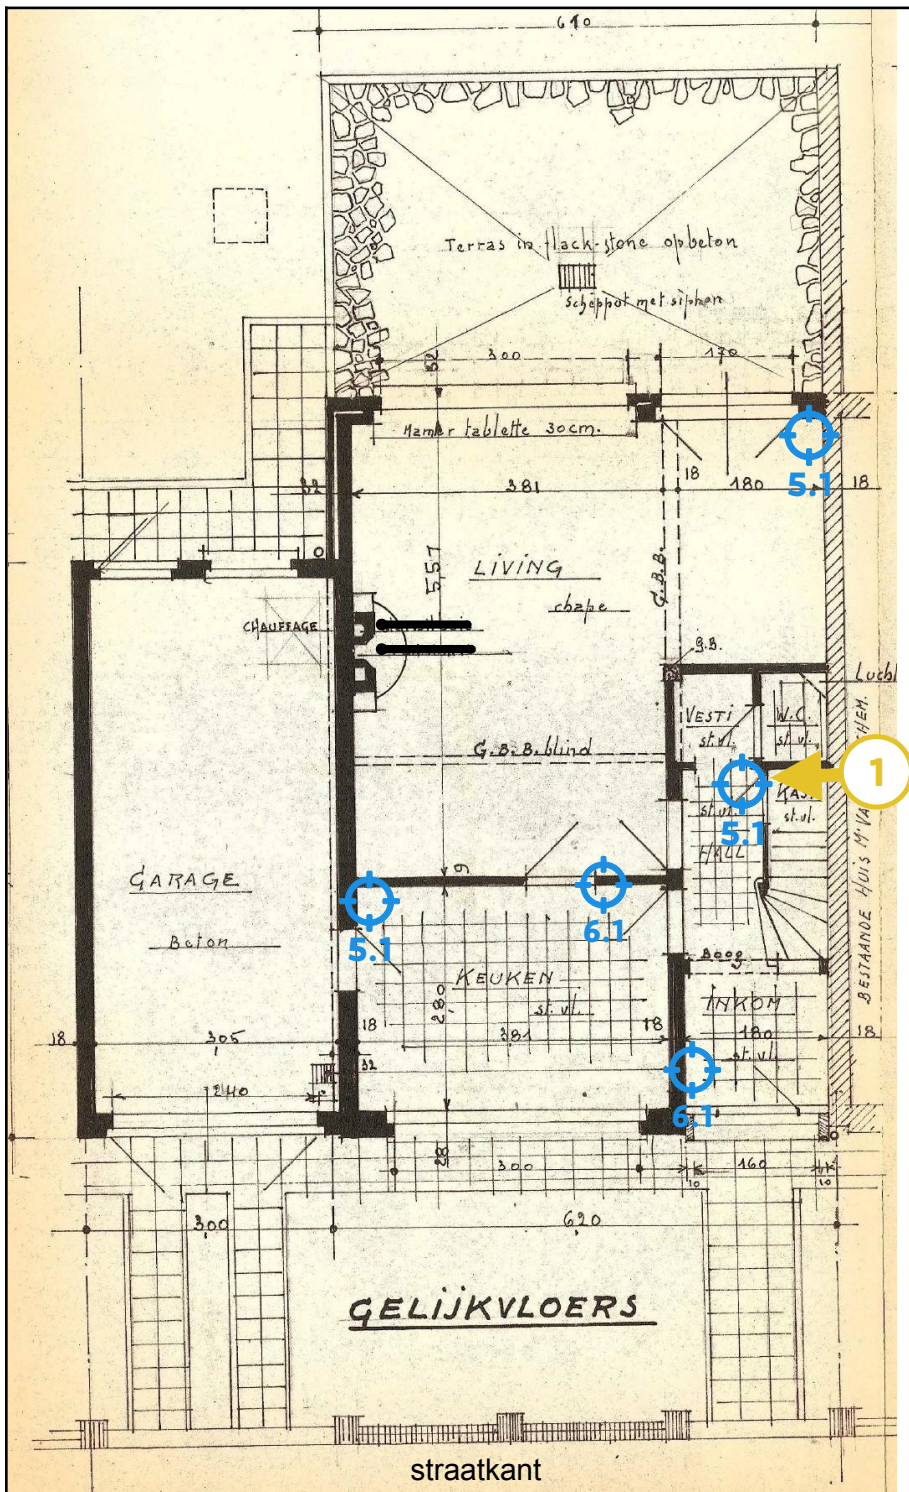
# Plan 1.2: Gelijkvloers

WC: betegeld

Verlaagd plafond in WC

1. Bakeliet schakelaars	Asbestmateriaal	Zorgvuldig beheren
5. Pleisterwerk plafonds	Geen asbest	-
5.1 Code: M02	Mengmonster	-
6. Pleisterwerk muren	Geen asbest	-
6.1 Code: M01	Mengmonster	-

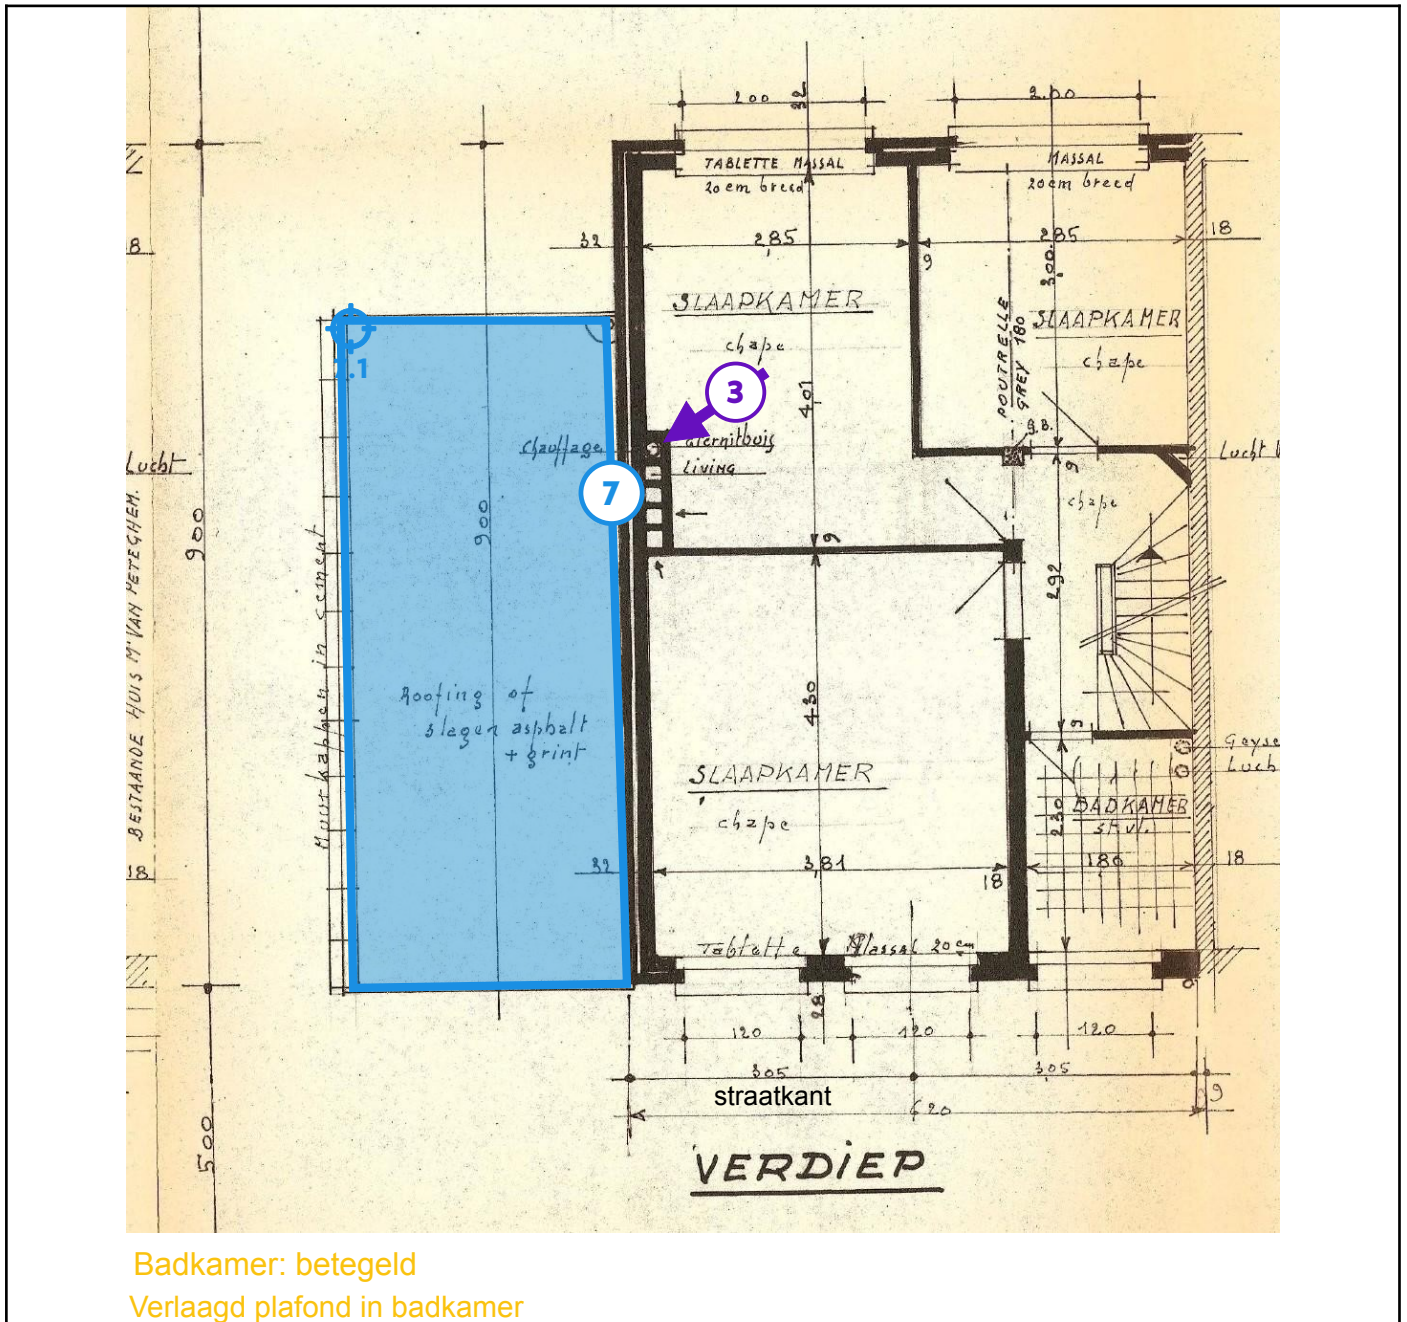
# Plan 1.3: 1ste verdieping

Beschrijving	Type	Actie
3. Eternitbuis	Advies	-
5. Pleisterwerk plafonds	Geen asbest	-
6. Pleisterwerk muren	Geen asbest	-

7. Roofing	Geen asbest	-
7.1 Code: M03	Puntmonster	-

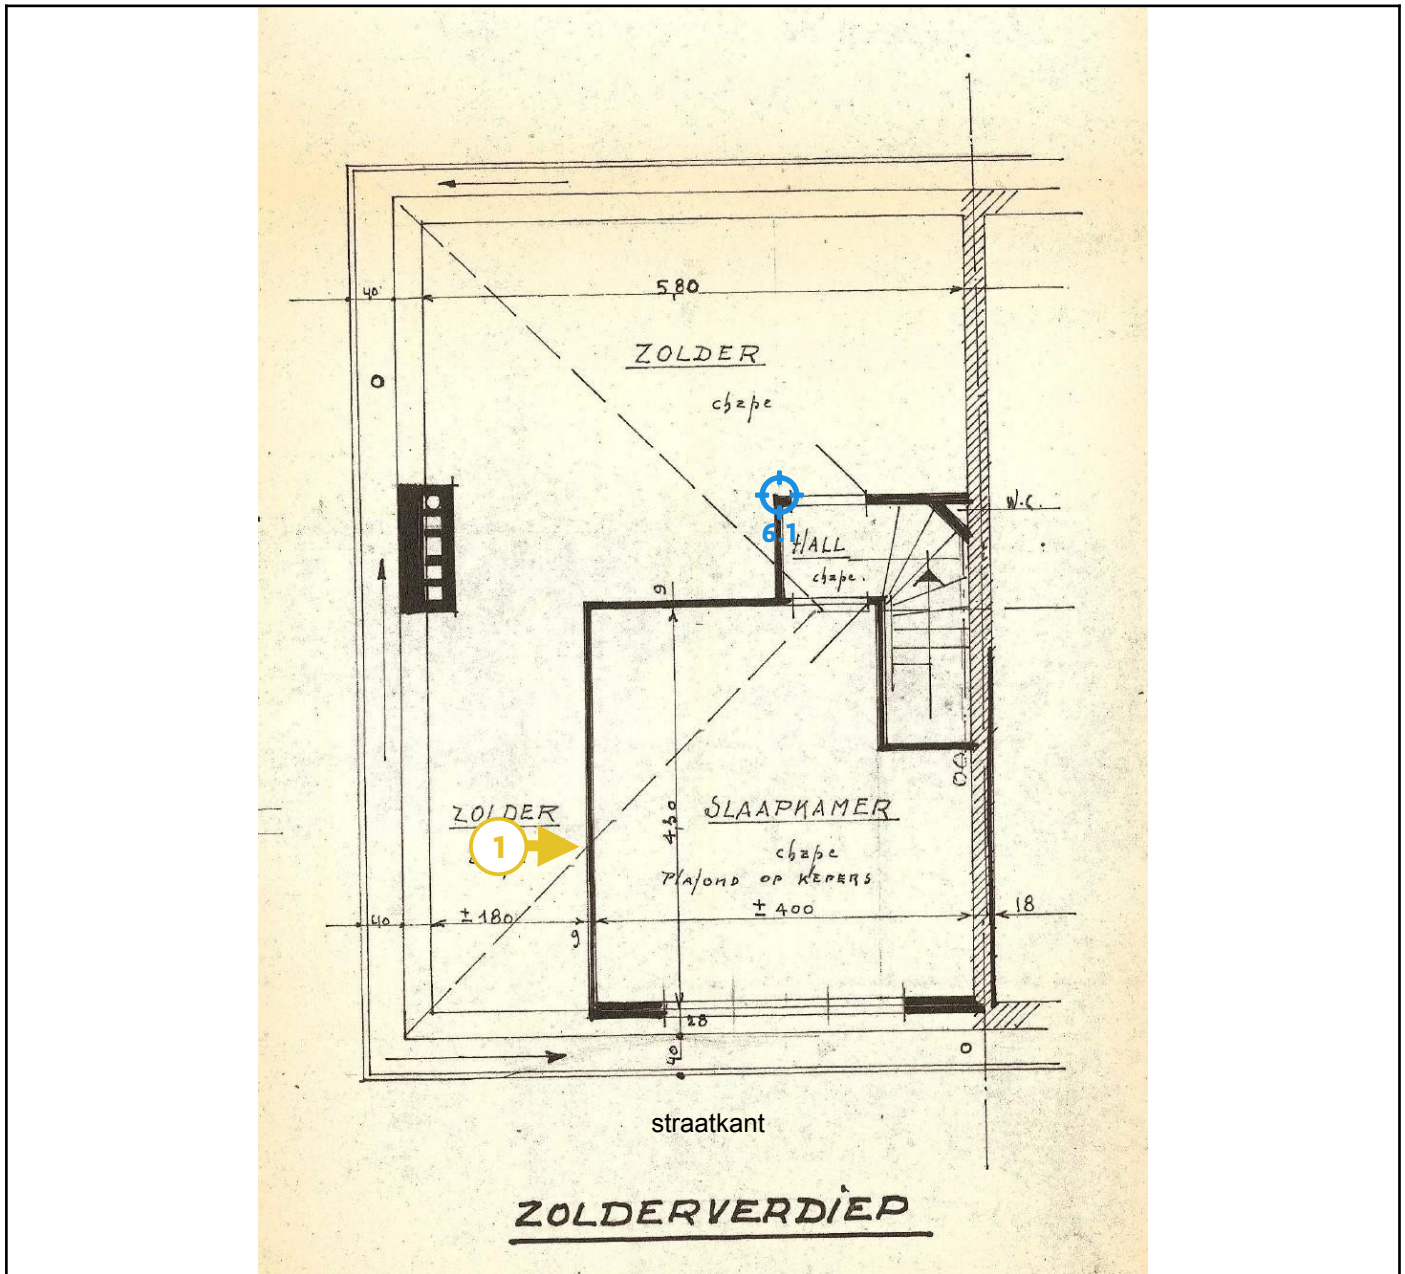
## Plan 1.4: Zolder

Beschrijving	Type	Actie
1. Bakeliet schakelaars	Asbestmateriaal	Zorgvuldig beheren
6. Pleisterwerk muren	Geen asbest	-
6.1 Code: M01	Mengmonster	-

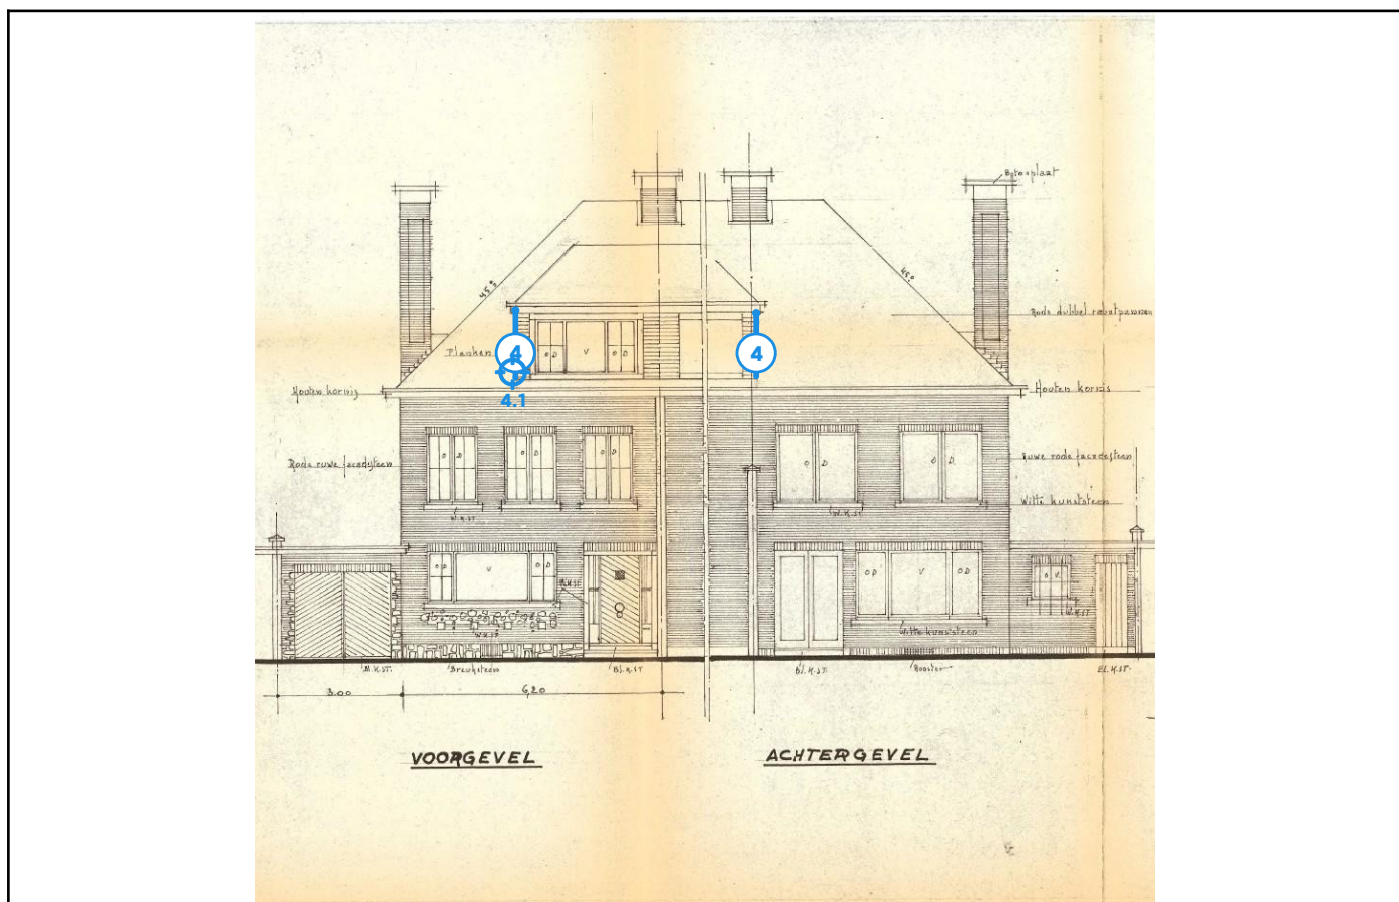
## Plan 1.5: Voor- en achtergevel

Beschrijving	Type	Actie
4. Gevelleien	Geen asbest	-
4.1 Code: M04	Puntmonster	-

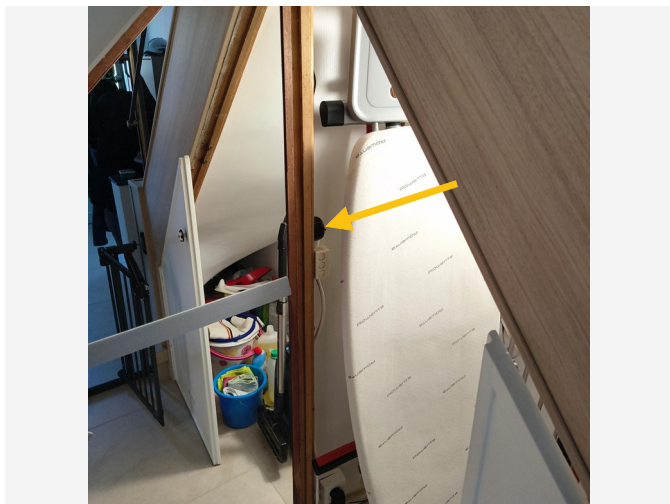
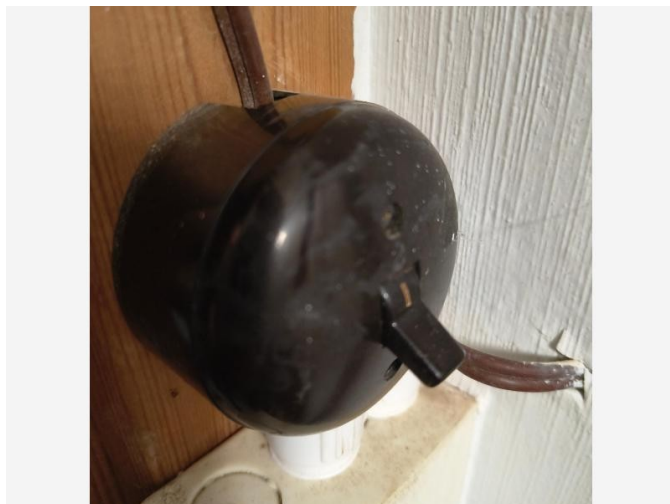
Het asbestmateriaal valt onder de mijlpaal van 2040.

Eindbeoordeling materiaalrisico	Laag materiaalrisico en/of verlaagde kans op vezelvrijgave
---------------------------------	--

Gebondenheid	Categorie 1: hechtgebonden in oorsprong
Asbestsoort (vezeltype)	Crocidoliet aanwezig
Asbestconcentratie	Laag (< 50%)
Afschermingsgraad van het gehele materiaal	Geheel of deels (ook) vrij aan de binnenlucht
Toestand van het materiaal	Onbeschadigd, niet verweerd

Beschrijving	Bakeliet schakelaars
Omgeving	Binnen
Primaire drager	Communicatie en elektrische infrastructuur en uitrusting
Asbestmateriaal	Plaat, paneel, tablet - Type Bakeliet
Bindmiddel van asbestmateriaal	Kunststof of -hars
Gebondenheid op basis van bindmiddel	Hecht
Hoeveelheid (oppervlakte - dikte - aantal)	• 0,01 m <sup>2</sup> - 1,00 cm - 2 stuks
Totaal volume	< 0,001 m <sup>3</sup>
Eenvoudig bereikbaar	Ja
Bevestigingswijze	• Geschroefd
Identificatiemethode	Vaststelling zonder monstername
Destructieve handeling voor identificatie	Nee

Zorgvuldig beheren

- Zorg voor een veilig beheer. Vermijd het beschadigen van het asbestmateriaal. Controleer de toestand jaarlijks op wijzigingen.
- Voer bijkomende staalname(s) uit.

- Eenvoudige handelingen: mag via doe-het-zelf of door werknemer(s) met opleidingsattest eenvoudige handelingen  
U mag deze asbestverdachte toepassing zelf verwijderen zonder het materiaal te beschadigen. Maak gebruik van de nodige veiligheidsvoorzieningen (o.a. wegwerpoverall, FFP3 masker). Informeer u onderaan dit attest in de rubriek "Asbest beheren en verwijderen"

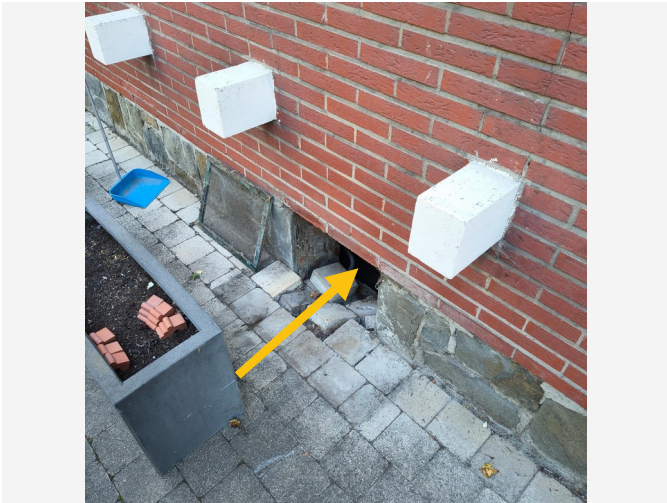
*Situeringfoto*

#### Permanente beperking

**Reden:** Hoogte < 1.50 m

**Uitleg van de asbestdeskundige:** De kruipruimte is niet betreedbaar wegens de beperkte hoogte.

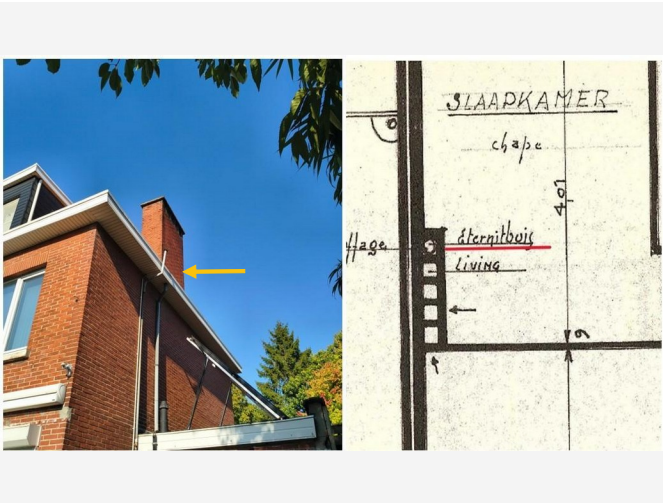
Vrije foto

Volgens het plan is er een asbesthoudende eternitbuis aanwezig in de schouw, dit is echter niet inspecteerbaar. Het is raadzaam om veiligheidsmaatregelen te treffen bij werkzaamheden.

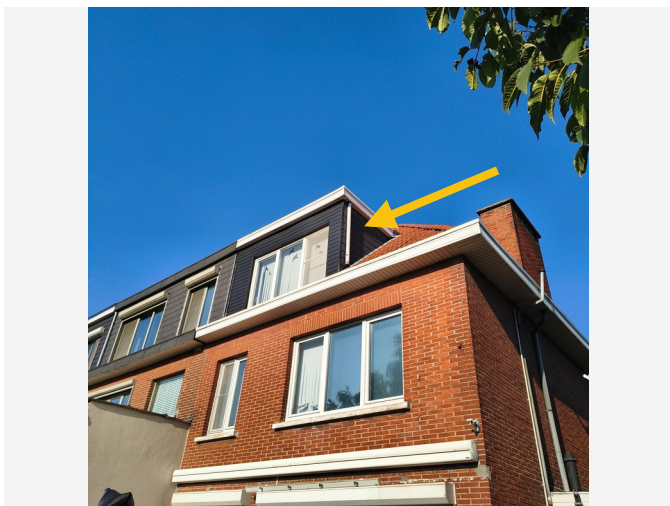
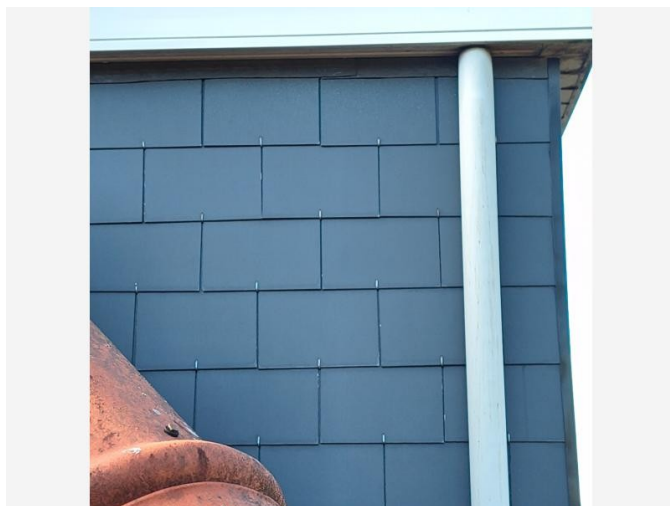
Geen asbest

#	Type	Referentie	Resultaat
4.1	Puntmonster	M04	Geen asbest

<b>Beschrijving</b>	Gevelleien
<b>Omgeving</b>	Buiten
<b>Primaire drager</b>	Wand buitenschil
<b>Bindmiddel van materiaal</b>	Cement
<b>Gebondenheid op basis van bindmiddel</b>	Hecht
<b>Hoeveelheid (oppervlakte - aantal)</b>	• 4,00 m <sup>2</sup> - 1 stuk
<b>Totale oppervlakte</b>	4,00 m <sup>2</sup>
<b>Identificatiemethode</b>	Vaststelling met monstername
<b>Destructieve handeling voor identificatie</b>	Nee

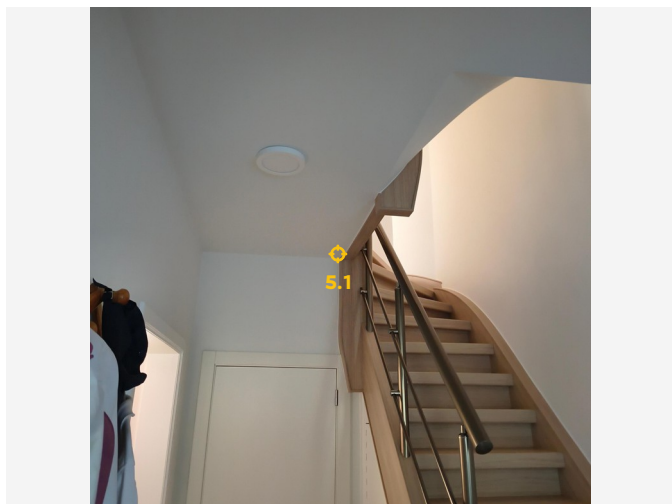
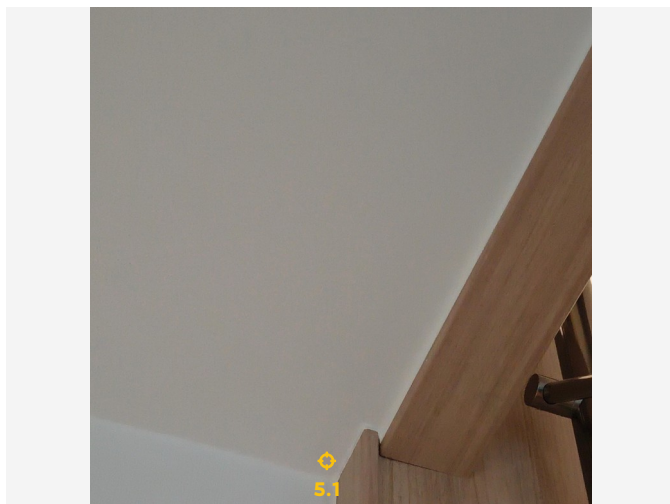
Geen asbest

#	Type	Referentie	Resultaat
5.1	Mengmonster	M02	Geen asbest

Beschrijving	Pleisterwerk plafonds
Omgeving	Binnen
Primaire drager	Plafond
Bindmiddel van materiaal	Gips - kalk
Gebondenheid op basis van bindmiddel	Niet-hechtgebonden
Hoeveelheid (oppervlakte - dikte - aantal)	• 110,00 m <sup>2</sup> - 1,00 cm - 1 stuk
Totaal volume	1,10 m <sup>3</sup>
Identificatiemethode	Vaststelling met monstername
Destructieve handeling voor identificatie	Nee
Opmerking	Zolder: verlaagd plafond

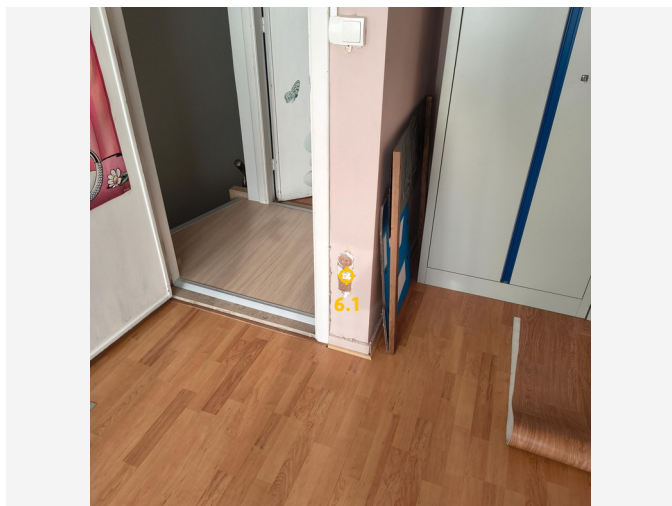
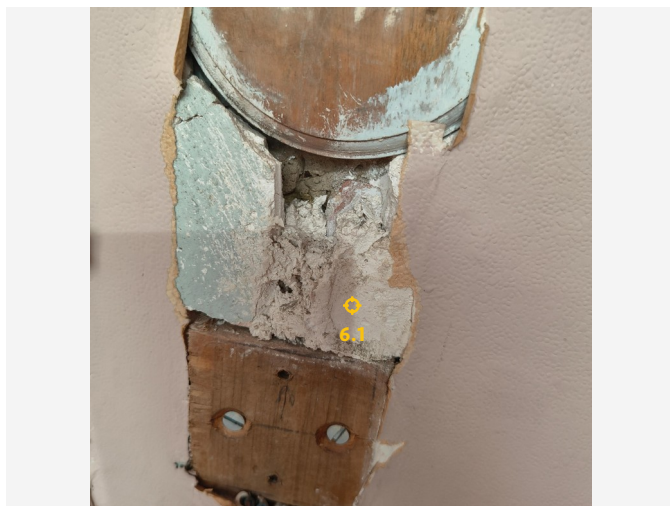
## Fiche 6: Pleisterwerk muren

Geen asbest

#	Type	Referentie	Resultaat
6.1	Mengmonster	M01	Geen asbest

<b>Beschrijving</b>	Pleisterwerk muren
<b>Omgeving</b>	Binnen
<b>Primaire drager</b>	Binnenwand
<b>Bindmiddel van materiaal</b>	Gips - kalk
<b>Gebondenheid op basis van bindmiddel</b>	Niet-hechtgebonden
<b>Hoeveelheid (oppervlakte - dikte - aantal)</b>	• 250,00 m <sup>2</sup> - 1,00 cm - 1 stuk
<b>Totaal volume</b>	2,50 m <sup>3</sup>
<b>Identificatiemethode</b>	Vaststelling met monsternamen
<b>Destructieve handeling voor identificatie</b>	Nee

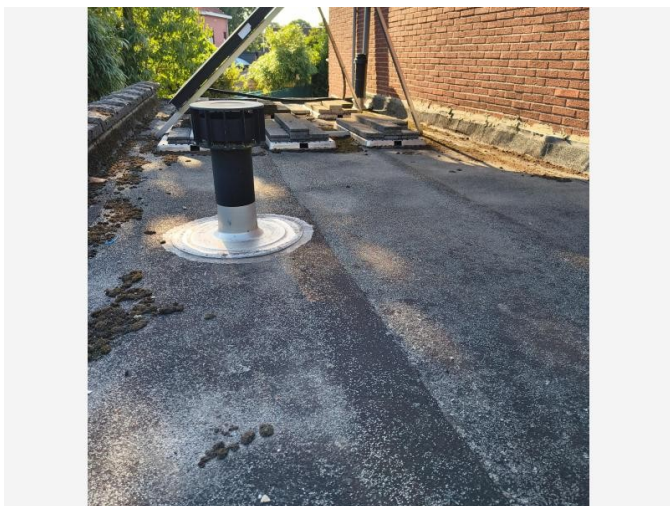
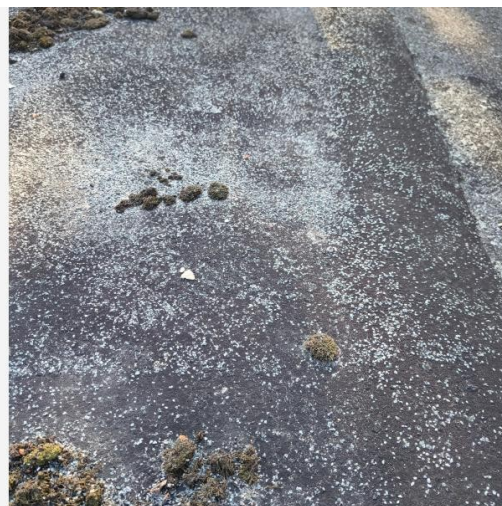
Geen asbest

#	Type	Referentie	Resultaat
7.1	Puntmonster	M03	Geen asbest

Beschrijving	Roofing
Omgeving	Buiten
Primaire drager	Plat dak
Bindmiddel van materiaal	Bitumen (roofing, teer, asfalt)
Gebondenheid op basis van bindmiddel	Hecht
Hoeveelheid (oppervlakte - aantal)	• 14,00 m <sup>2</sup> - 1 stuk
Totale oppervlakte	14,00 m <sup>2</sup>
Identificatiemethode	Vaststelling met monsternamen
Destructieve handeling voor identificatie	Nee
