Asbestinventarisatetest

Bolwerkstraat 24, 2200 Herentals

Attestnummer : 20250918-000344.000

Asbestveilig (maar niet asbestvrij)

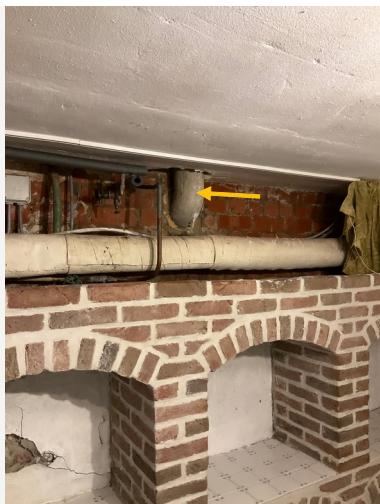
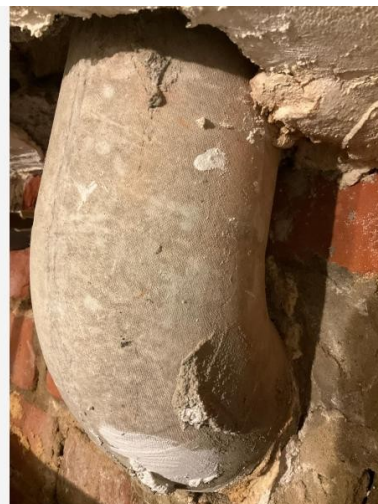
Het asbestmateriaal valt onder de mijlpaal van 2040.

Eindbeoordeling materiaalrisico	Laag materiaalrisico en/of verlaagde kans op vezelvrijgave
Opmerking	Crodidoliet is een aanname bij gebrek aan staalname. Een staalname kan een andere asbestsoort met zich meebrengen en de risico beoordelig beïnvloeden

Gebondenheid	Categorie 1: hechtgebonden in oorsprong
Asbestsoort (vezeltype)	Crocidoliet aanwezig
Asbestconcentratie	Laag (< 50%)
Afschermingsgraad van het gehele materiaal	Geheel of deels vrij aan de buitenlucht
Toestand van het materiaal	Licht beschadigd, licht verweerd. Intact calciumsilicaatmateriaal of categorie III 'gebondenheid'

Beschrijving	asbestcement afvoer kelder
Omgeving	Binnen
Primaire drager	Infrastructuur hemelwater (opvang en afvoer)
Asbestmateriaal	Hemelwaterafvoerkanaal
Bindmiddel van asbestmateriaal	Cement
Gebondenheid op basis van bindmiddel	Hecht
Hoeveelheid (lengte - omtrek - dikte - aantal)	<ul style="list-style-type: none"> • 1,00 m - 110,00 cm - 1,00 cm - 1 stuk
Totaal volume	0,011 m ³
Eenvoudig bereikbaar	Ja
Bevestigingswijze	<ul style="list-style-type: none"> • Geschroefd
Identificatiemethode	Vaststelling zonder monsternamen
Destructieve handeling voor identificatie	Nee
Opmerking	<p>dikte is een schatting.</p> <p>deze ornamenten hebben geen uniforme dikte.</p> <p>de oppervlakte is een berekende schatting, waaraan geen rechten worden verleend.</p> <p>Er werd om economische redenen geen staal genomen. Opdrachtgever begrijpt dat daarom moet worden aangenomen dat deze toepassing asbest bevat, tot tegendeel wordt bewezen.</p>

- Zorg voor een veilig beheer. Vermijd het beschadigen van het asbestmateriaal. Controleer de toestand jaarlijks op wijzigingen.
- Hemelwater dat afspoelt van asbestcement daken of gevels kan asbestdeeltjes bevatten. Gebruik het enkel voor gesloten circuits (bv. spoelen toiletten). Reinig na het vervangen van het dak of de gevel de dakgoten en regenwaterput of -ton om asbesthoudend sediment of slib te verwijderen
- Voer bijkomende staalname(s) uit.

- Eenvoudige handelingen: mag via doe-het-zelf of door werknemer(s) met opleidingsattest eenvoudige handelingen zeer afhankelijk van de bevestiging. Voorbereiding:
Voer een inspectie uit om te bepalen of afvoer asbest bevatten door een monster te analyseren door een erkend lab.
Plan het verwijderen bij windstil weer om de verspreiding van asbestvezels te minimaliseren.

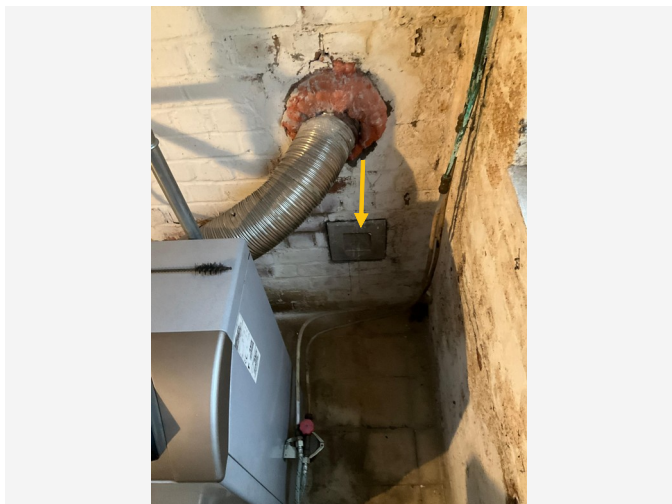
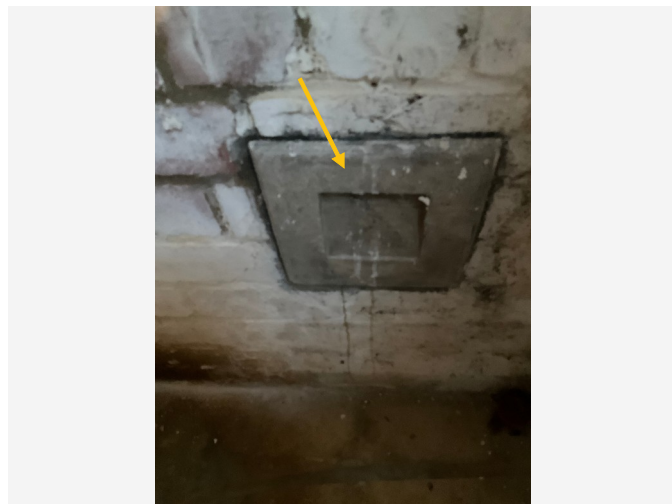
Het asbestmateriaal valt onder de mijlpaal van 2040.

Eindbeoordeling materiaalrisico	Laag materiaalrisico en/of verlaagde kans op vezelvrijgave
Opmerking	<p>Crocidoliet is een aanname bij gebrek aan staalname.</p> <p>Een staalname kan een andere asbestsoort met zich meebrengen en de risico beoordelig beïnvloeden.</p> <p>de staat is relatief goed langs de buitenzijde. mogelijks de binnezijde meer verweerd. maar dat kon niet worden na gekeken.</p>

Gebondenheid	Categorie 1: hechtgebonden in oorsprong
Asbestsoort (vezeltype)	Crocidoliet aanwezig
Asbestconcentratie	Laag (< 50%)
Afschermingsgraad van het gehele materiaal	Geheel of deels (ook) vrij aan de binnenlucht
Toestand van het materiaal	Onbeschadigd, niet verweerd

Beschrijving	Roetluik in asbestcement
Omgeving	Binnen
Primaire drager	HVAC infrastructuur en uitrusting
Asbestmateriaal	Brandwerende afsluiting (prefab geheel) - Luik
Bindmiddel van asbestmateriaal	Cement
Gebondenheid op basis van bindmiddel	Hecht
Hoeveelheid (gewicht - aantal)	<ul style="list-style-type: none">• 2,00 kg - 1 stuk
Totaal gewicht	2,00 kg
Eenvoudig bereikbaar	Ja
Bevestigingswijze	<ul style="list-style-type: none">• Los (al dan niet bedekt)• Verlijmd, ingegoten, versmeerd
Identificatiemethode	Vaststelling zonder monsternamen
Destructieve handeling voor identificatie	Nee
Opmerking	gewicht is een benadering. en is louter symbolisch. er worden geen rechten verleend aan dit gewicht

- Zorg voor een veilig beheer. Vermijd het beschadigen van het asbestmateriaal. Controleer de toestand jaarlijks op wijzigingen.
- Voer bijkomende staalname(s) uit.

- Eenvoudige handelingen: mag via doe-het-zelf of door werknemer(s) met opleidingsattest eenvoudige handelingen
Roetluik zelf is los en kan men eenvoudig dubbel verpakt afvoeren .

De houder van het luik is ingemetst en kan worden verwijderd door overmaats boren.
Veiligheidsuitrusting:

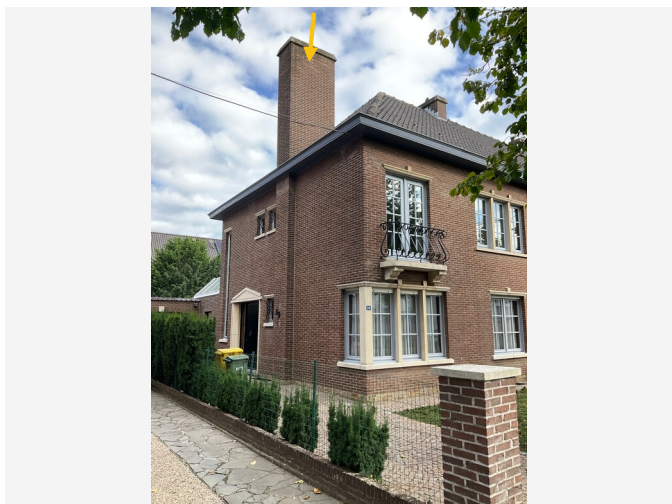
Situeringfoto

Tijdelijke beperking

Reden: Het te onderzoeken materiaal situeert zich hoger dan 3,50 m te rekenen vanaf een veilige ondergrond

Uitleg van de asbestdeskundige: Bij verbouwingen of afbraakwerken, goed informeren en controleren van eventueel asbest verdachte materiaal. Laat indien nodig extra stalen nemen van deze schouwbuizen en door een erkend FOD WASO LABO analyseren, om asbestverdacht uit te sluiten of asbestverdacht te erkennen. Veiligheidsvoorschriften na leven en de juiste persoonlijke bescherming dragen en gebruiken. Vermijd ten alle tijden contaminatie, benevel constant met water of fixatiemiddel. Vermijd verder stuk gaan, nooit doorbreken, niet kapot gooien, niet in slijpen, niet in boren, niet kapot kappen....

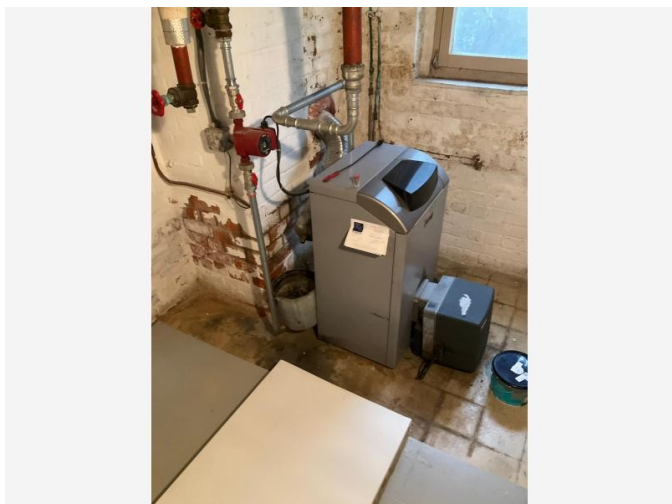
Cv-ketel is van een recent bouwjaar 2015 en volgens de literatuur bevat deze geen asbest.

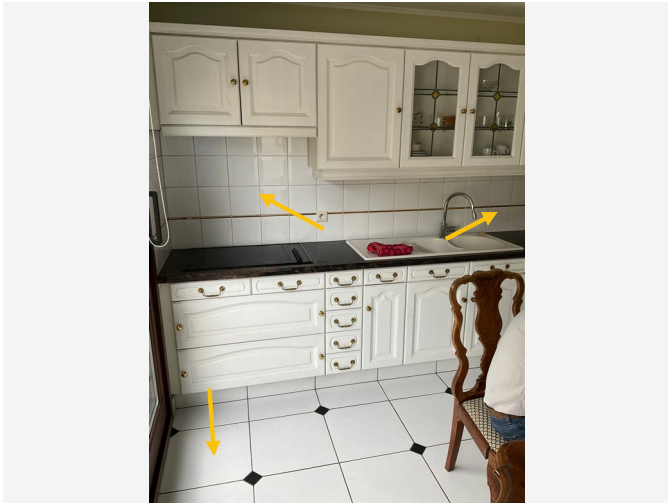
Vloer/muurtegels zijn in tact, deskundige kan geen uitspraak doen over de lijm (mogelijks asbesthoudend) onderliggend.

Wenst u uitsluitel? Dan is destructief onderzoek nodig.

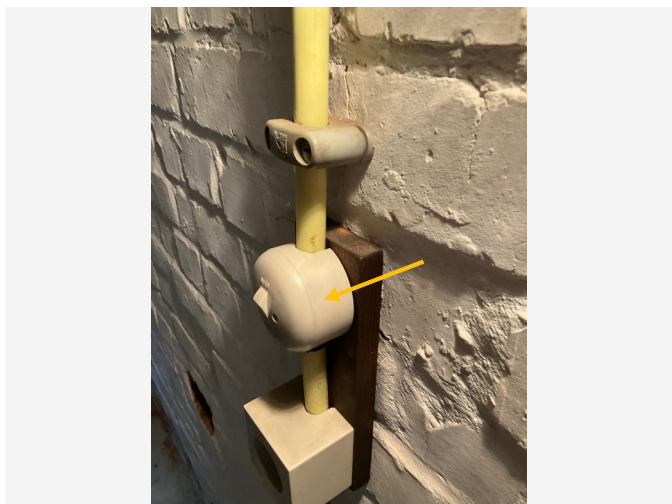
1 witte schakelaar in de kelder in het stooklokaal. Waarneembaar wit plastic schakelaar, kan geen staal nemen van deze zonder stuk te maken

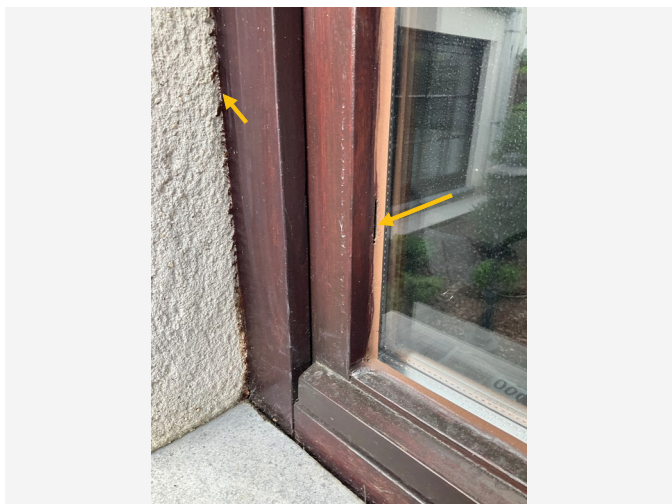
Ramen zijn van een recent bouwjaar. kit is soepel en/of met rubber

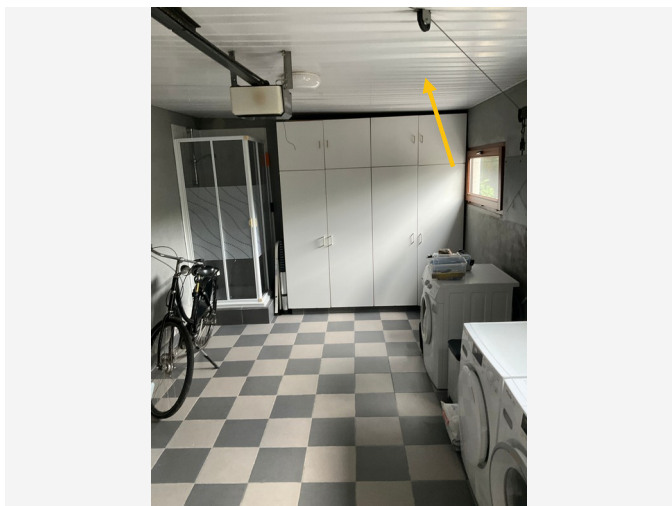
PVC/HOUT bevat geen asbest.

De deskundige kan geen uitspraak doen over onderliggende materialen .

Daarbij kan een aanvullend destructief onderzoek uitsluitel bieden .

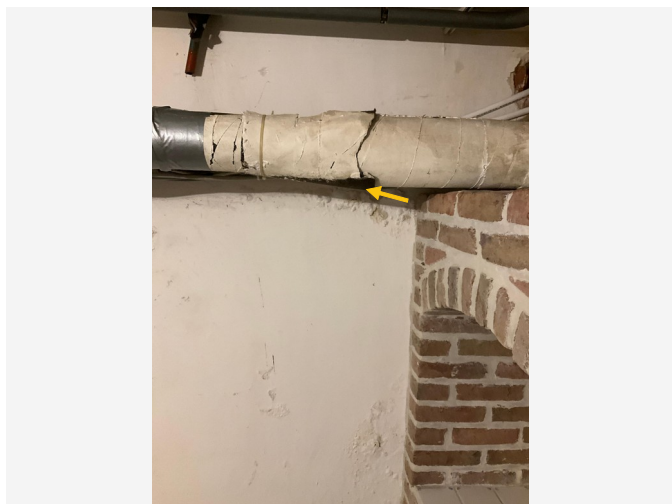
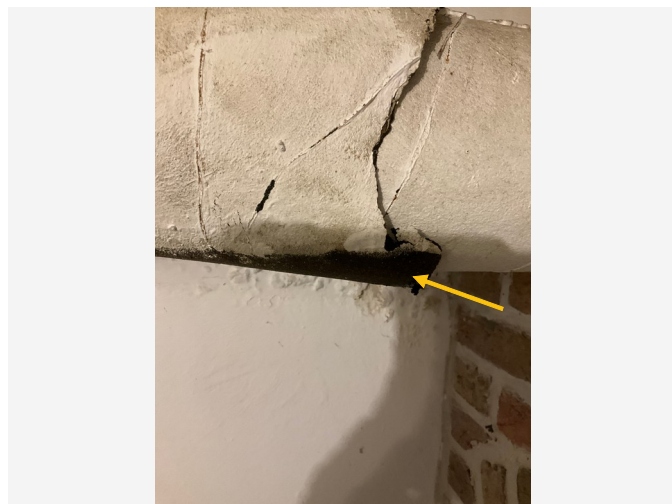
Fiche 12: Leidingisolatie roofing

Geen asbest

#	Type	Referentie	Resultaat
12.1	Puntmonster	1m3	Geen asbest

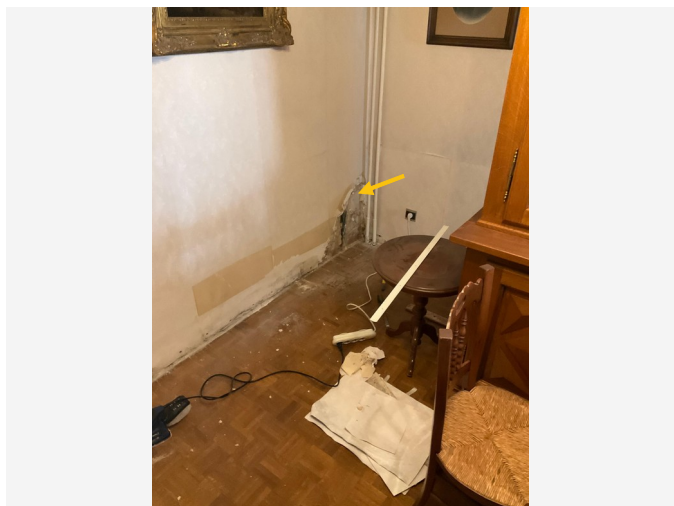
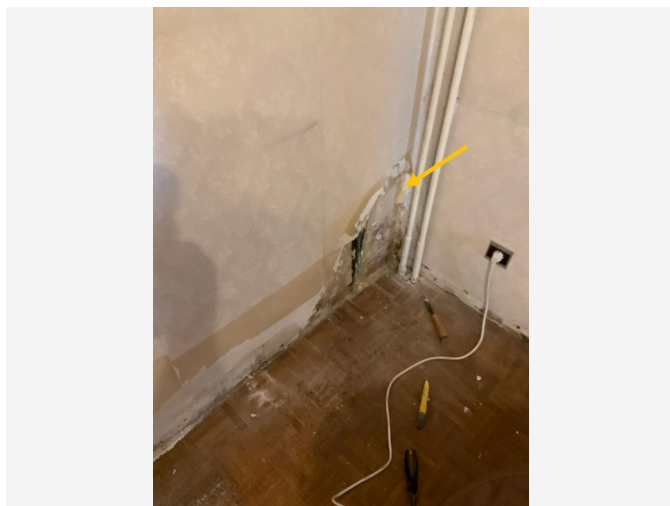
Geen asbest

#	Type	Referentie	Resultaat
13.1	Mengmonster	m1	Geen asbest
