# Asbestinventarisatetest

Philippe Spethstraat 212, 2950 Kapellen

Attestnummer : 20260216-000020.001

Uitgegeven op : 16.02.2026

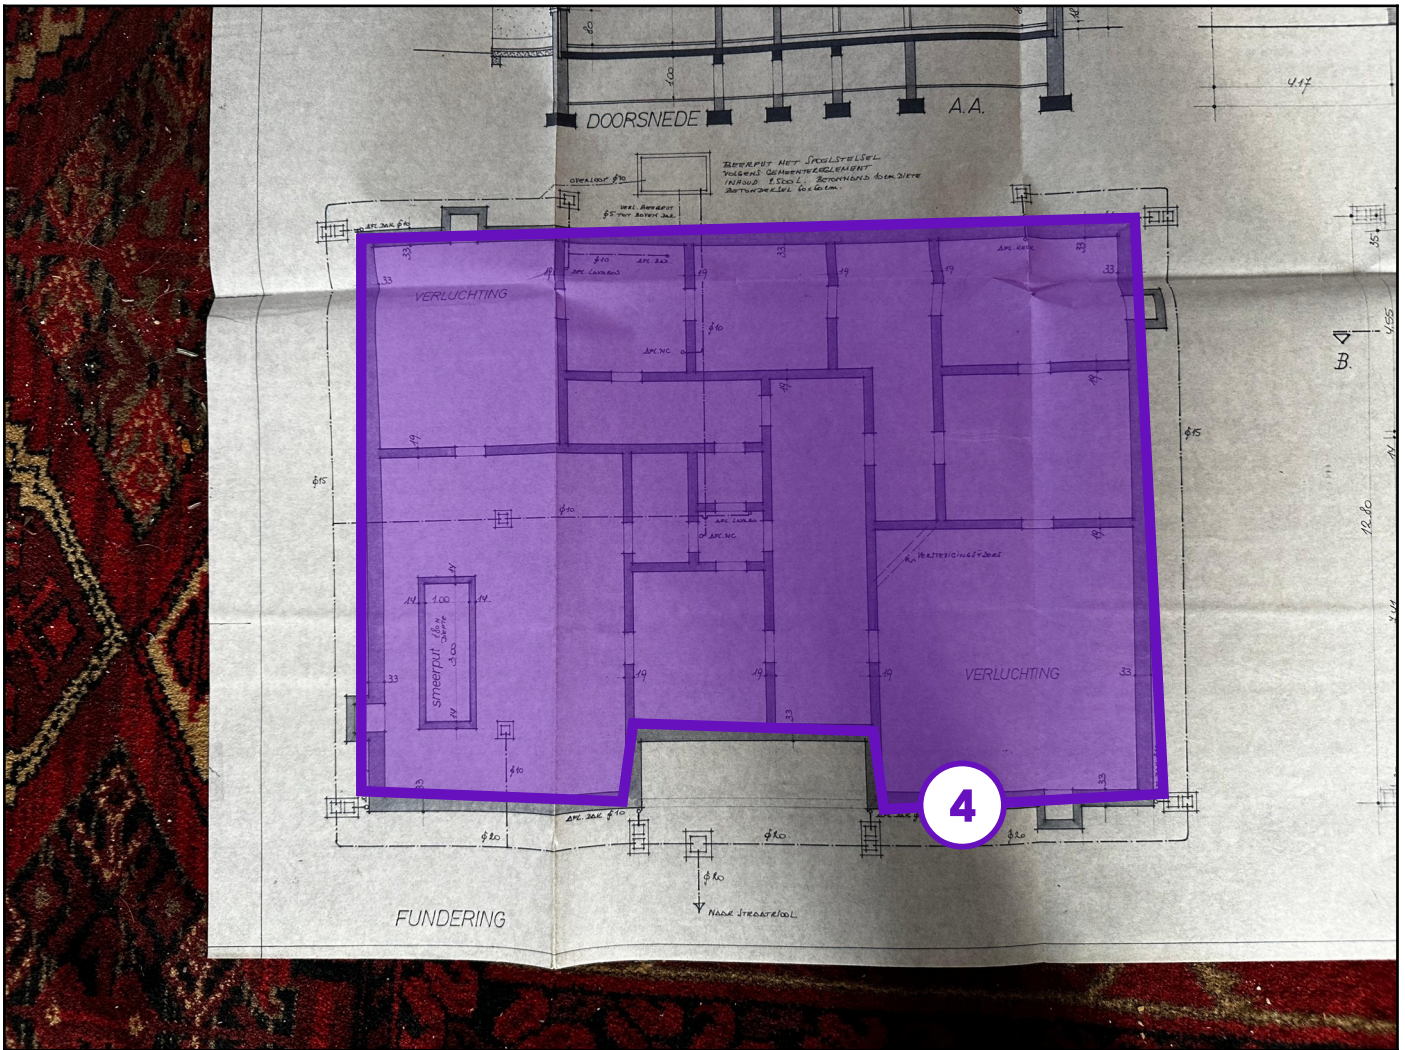
# Plan 1.1: Grondplan kelderverdieping

Beschrijving	Type	Actie
4. Kruipkelder	Beperking	-

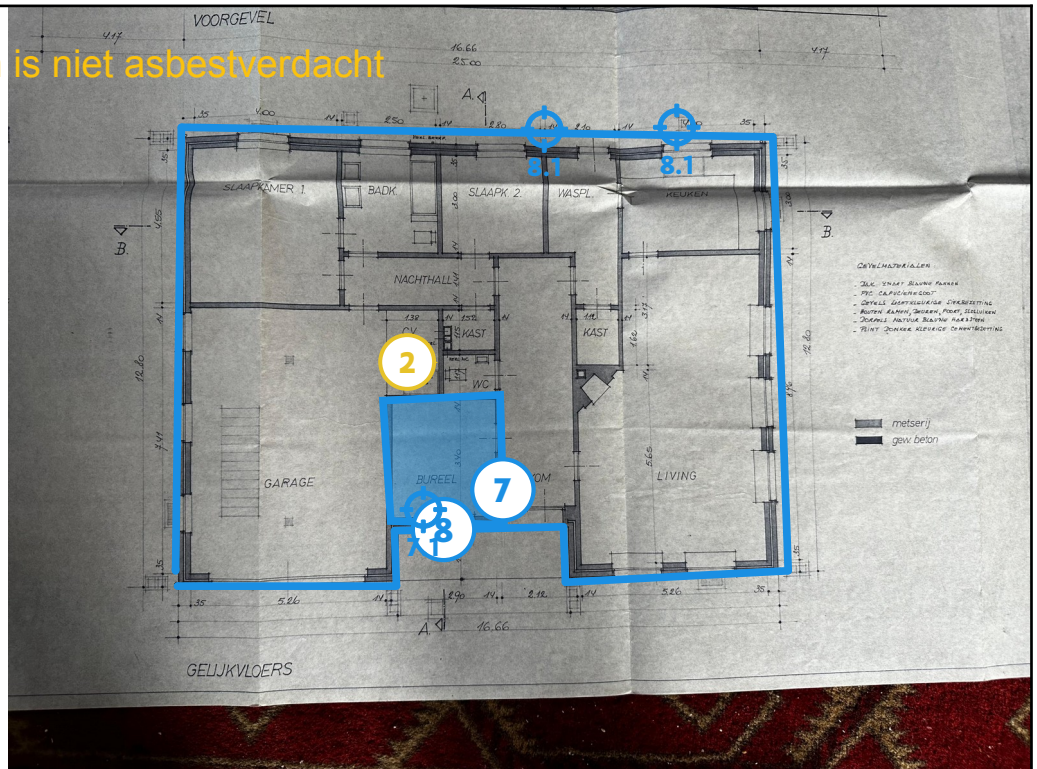
## Plan 1.2: Grondplan gelijkvloers

De kit aan alle ramen is niet asbestverdacht

Beschrijving	Type	Actie
2. Bakeliet teller	Asbestmateriaal	Zorgvuldig beheren
7. Vinyl	Geen asbest	-
7.1 Code: PM02 - Vinyl	Puntmonster	-
8. Crepi gevels	Geen asbest	-
8.1 Code: MM02 - Crepi	Mengmonster	-
11. Kit aan de ramen	Overige ruimte of materiaal	-

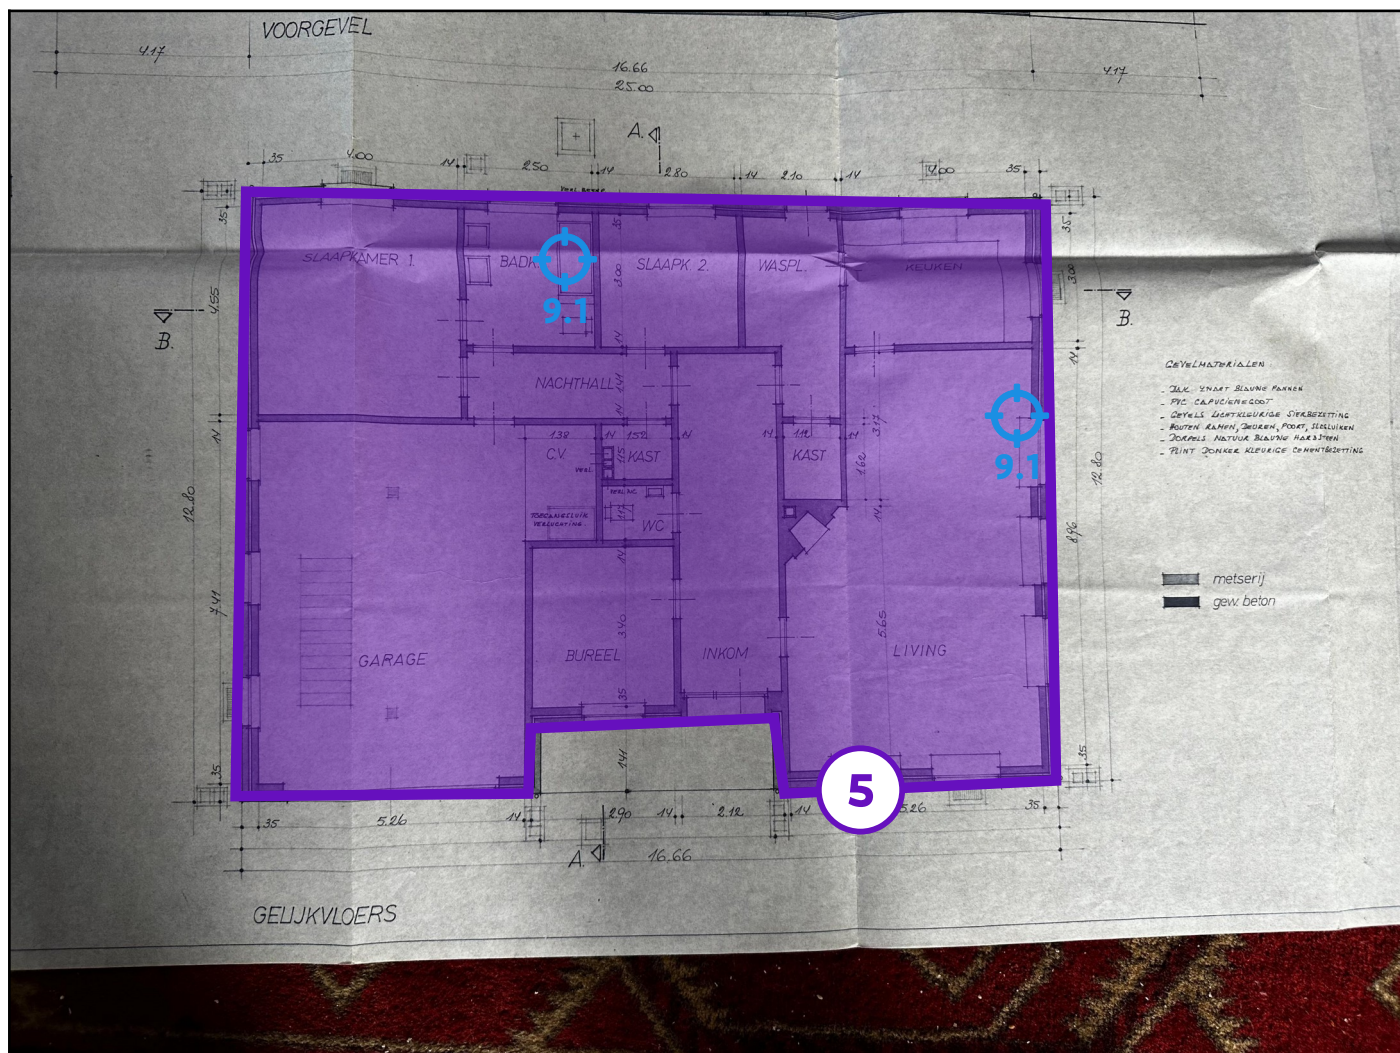
# Plan 1.3: Grondplan gelijkvloers wanden en plafonds

Beschrijving	Type	Actie
5. Plafonds bestaande uit voorzetpanelen	Advies	-
9. Pleisterwerk wanden	Geen asbest	-
9.1 Code: MM01 - Pleisterwerken wanden	Mengmonster	-

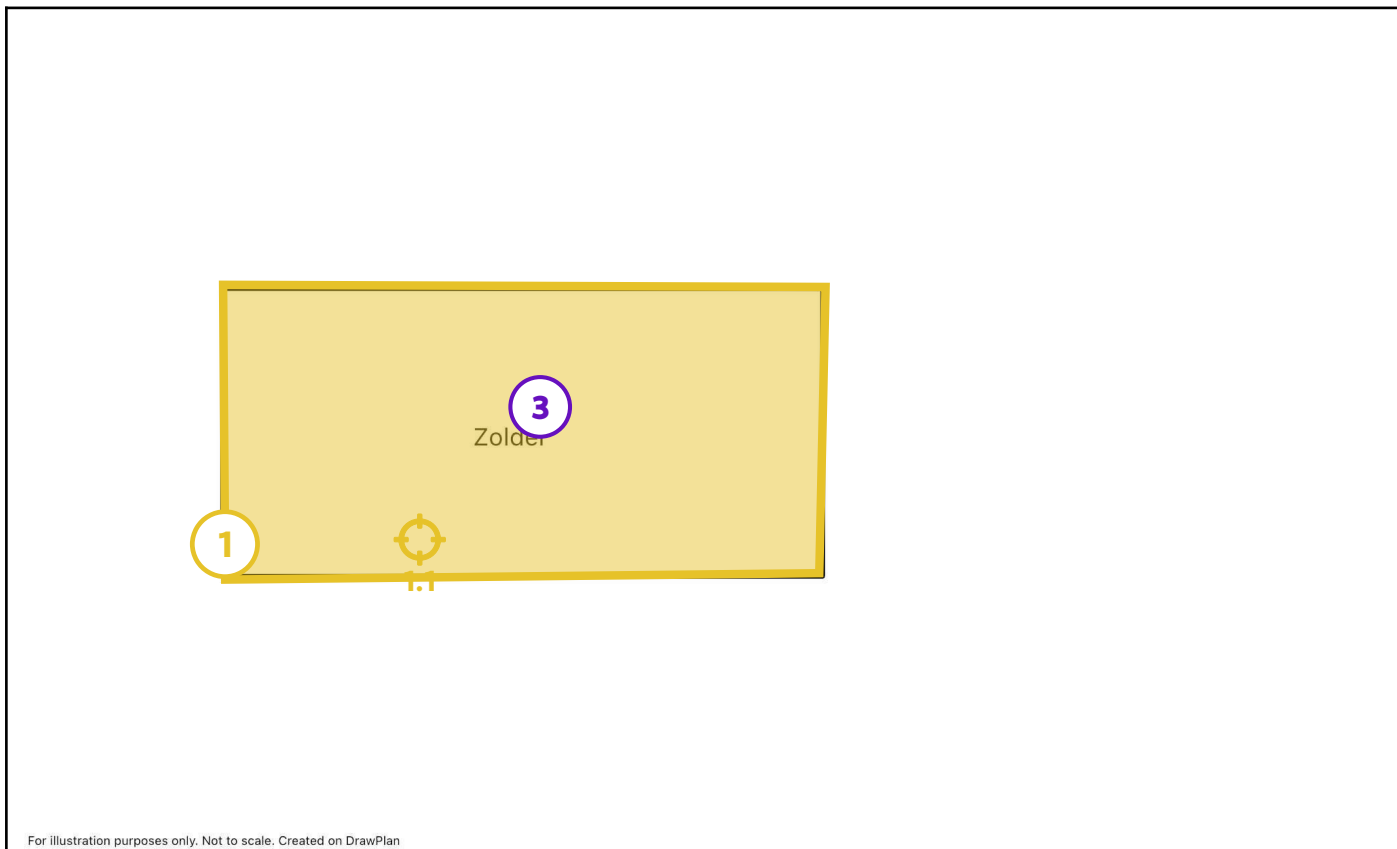
## Plan 1.4: Grondplan zolder

Beschrijving	Type	Actie
1. Onderdak type Menuiserie	Asbestmateriaal	Zorgvuldig beheren
1.1 Code: PM01 - Onderdak	Puntmonster	-
3. Schouw	Beperking	-

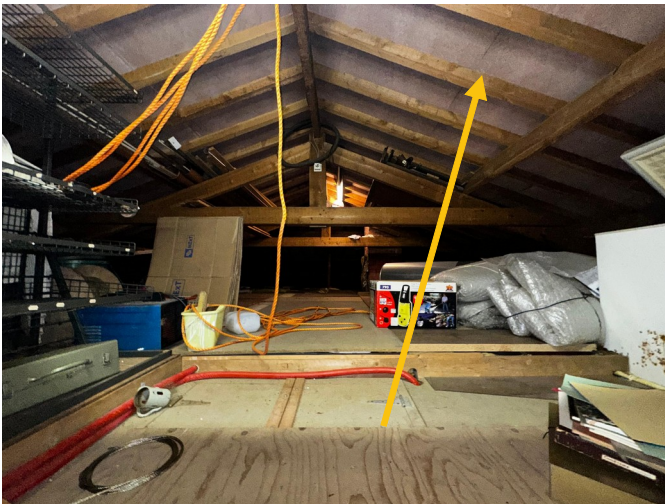
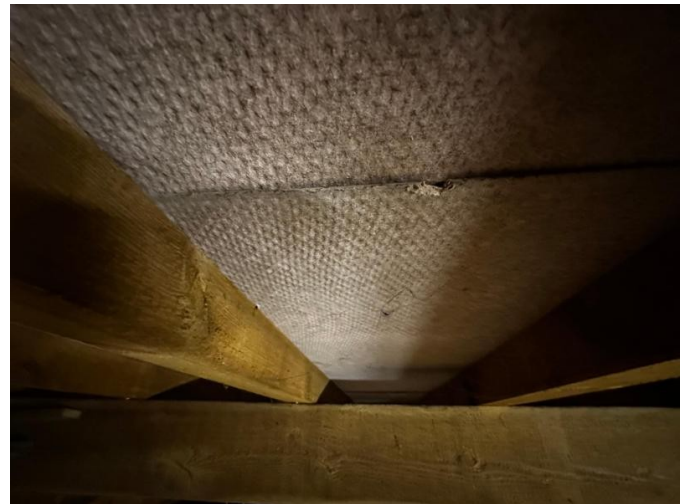
Het asbestmateriaal valt onder de mijlpaal van 2040.

Eindbeoordeling materiaalrisico	Laag materiaalrisico en/of verlaagde kans op vezelvrijgave
---------------------------------	--

Gebondenheid	Categorie 1: hechtgebonden in oorsprong
Asbestsoort (vezeltype)	Alleen chrysotiel
Asbestconcentratie	Laag (< 50%)
Afschermingsgraad van het gehele materiaal	Geheel of deels (ook) vrij aan de binnenlucht
Toestand van het materiaal	Licht beschadigd, licht verweerd. Intact calciumsilicaatmateriaal of categorie III 'gebondenheid'

#	Type	Referentie	Resultaat
1.1	Puntmonster	PM01 - Onderdak	Chrysotiel

Beschrijving	Onderdak type Menuiserite
Omgeving	Binnen
Primaire drager	Schuin dak
Asbestmateriaal	Plaat, paneel, tablet - Type Menuiserite
Bindmiddel van asbestmateriaal	Cement
Gebondenheid op basis van bindmiddel	Hecht
Hoeveelheid (oppervlakte - dikte - aantal)	• 250,00 m <sup>2</sup> - 1,50 cm - 1 stuk
Totaal volume	3,75 m <sup>3</sup>
Eenvoudig bereikbaar	Ja
Bevestigingswijze	<ul style="list-style-type: none"><li>• Geklemd</li><li>• Genageld, geniet</li></ul>
Identificatiemethode	Een monstername door de asbestdeskundige met laboanalyse door een asbestlabo.
Destructieve handeling voor identificatie	Nee
Opmerking	De hoeveelheid is een zo nauwkeurig mogelijke opmeting. Hieraan kunnen evenwel geen rechten worden ontleend.

Zorgvuldig beheren

- Zorg voor een veilig beheer. Vermijd het beschadigen van het asbestmateriaal. Controleer de toestand jaarlijks op wijzigingen.

- Eenvoudige handelingen: mag via doe-het-zelf of door werknemer(s) met opleidingsattest eenvoudige handelingen  
Deze toepassing kan door een aannemer die over een opleidingsattest eenvoudige handelingen beschikt of door een particulier (doe-het-zelf), verwijderd worden indien er geen verhoogd risico op vrijgave van asbestvezels (max. concentratie 0,01 vezels/cm<sup>3</sup> - CODEX Art. VI.3-54) ontstaat en de toepassing voorafgaand wordt gefixeerd/bevochtigd; de individuele elementen zonder machinale werktuigen (boormachine, slijpschijf, hogedrukreiniger,...) en zonder breken of gooien een voor een losgemaakt worden; en ten slotte dubbel en luchtdicht verpakt weggevoerd worden naar een erkend afvalpunt (recyclagepark).

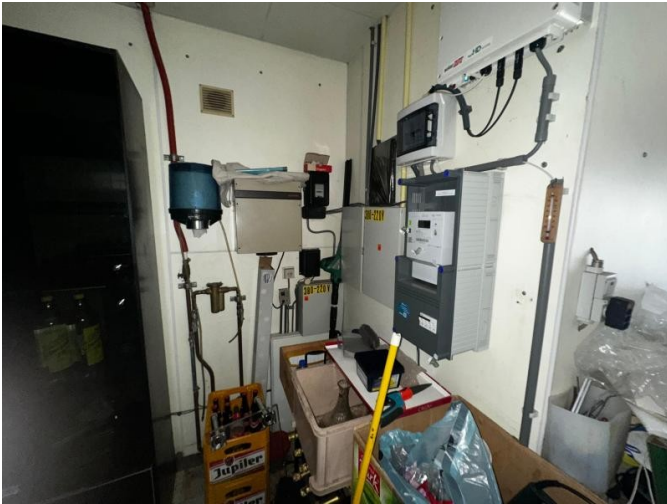
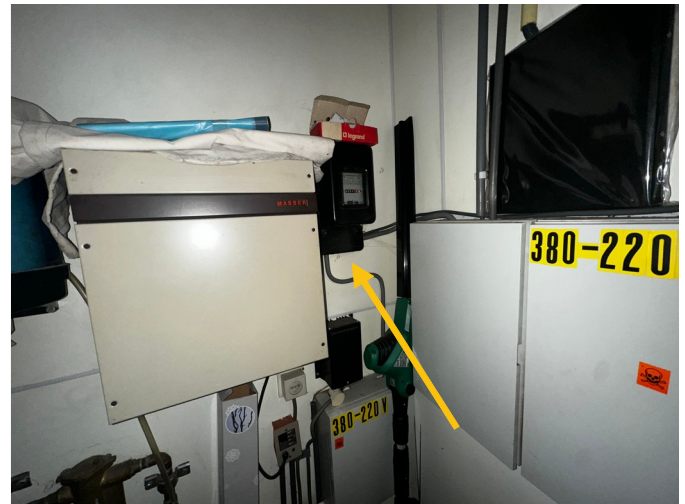
Het asbestmateriaal valt onder de mijlpaal van 2040.

Eindbeoordeling materiaalrisico	Laag materiaalrisico en/of verlaagde kans op vezelvrijgave
---------------------------------	--

<b>Gebondenheid</b>	Categorie 1: hechtgebonden in oorsprong
<b>Asbestsoort (vezeltype)</b>	Crocidoliet aanwezig
<b>Asbestconcentratie</b>	Laag (< 50%)
<b>Afschermingsgraad van het gehele materiaal</b>	Geheel of deels (ook) vrij aan de binnenlucht
<b>Toestand van het materiaal</b>	Onbeschadigd, niet verweerd

Beschrijving	Bakeliet teller
Omgeving	Binnen
Primaire drager	Communicatie en elektrische infrastructuur en uitrusting
Asbestmateriaal	Plaat, paneel, tablet - Type Bakeliet
Bindmiddel van asbestmateriaal	Kunststof of -hars
Gebondenheid op basis van bindmiddel	Hecht
Hoeveelheid (oppervlakte - dikte - aantal)	• 0,10 m <sup>2</sup> - 1,00 cm - 1 stuk
Totaal volume	0,001 m <sup>3</sup>
Eenvoudig bereikbaar	Ja
Bevestigingswijze	• Geschroefd
Identificatiemethode	<p>De asbestdeskundige beoordeelt het materiaal als asbestverdacht en dus asbesthoudend, en dit zonder monstername.</p> <p>Motivatie: De monstername brengt andere schade aan dan schade die inherent is aan de monstername.</p>
Destructieve handeling voor identificatie	Nee
Opmerking	<p>De hoeveelheid is een zo nauwkeurig mogelijke opmeting. Hieraan kunnen evenwel geen rechten worden ontleend. Monstername niet uitgevoerd wegens risico op beschadiging van een elektrisch component en mogelijke blootstelling aan spanning of storingen in de elektrische installatie.</p>

Zorgvuldig beheren

- Zorg voor een veilig beheer. Vermijd het beschadigen van het asbestmateriaal. Controleer de toestand jaarlijks op wijzigingen.
- Voer bijkomende staalname(s) uit.

- Eenvoudige handelingen: mag via doe-het-zelf of door werknemer(s) met opleidingsattest eenvoudige handelingen  
Deze toepassing kan door een aannemer die over een opleidingsattest eenvoudige handelingen beschikt of door een particulier (doe-het-zelf), verwijderd worden indien er geen verhoogd risico op vrijgave van asbestvezels (max. concentratie 0,01 vezels/cm<sup>3</sup> - CODEX Art. VI.3-54) ontstaat en de toepassing voorafgaand wordt gefixeerd/bevochtigd; de individuele elementen zonder machinale werktuigen (boormachine, slijpschijf, hogedrukreiniger,...) en zonder breken of gooien een voor een losgemaakt worden; en ten slotte dubbel en luchtdicht verpakt weggevoerd worden naar een erkend afvalpunt (recyclagepark).

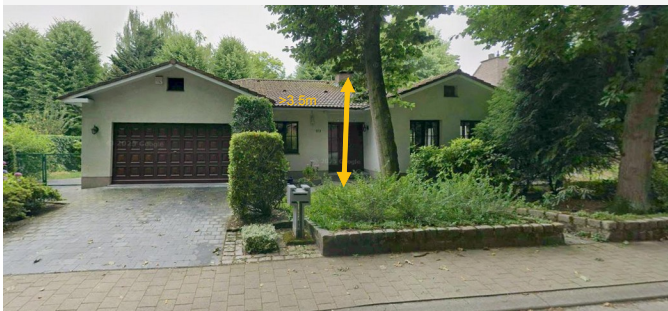
*Situeringfoto*

**Reden:** Het te onderzoeken materiaal situeert zich hoger dan 3,50 m te rekenen vanaf een veilige ondergrond

**Uitleg van de asbestdeskundige:** De schouw bevat binnenin mogelijk een asbestcement rookgaskanaal. Laat dit onderzoeken bij eventuele werken.

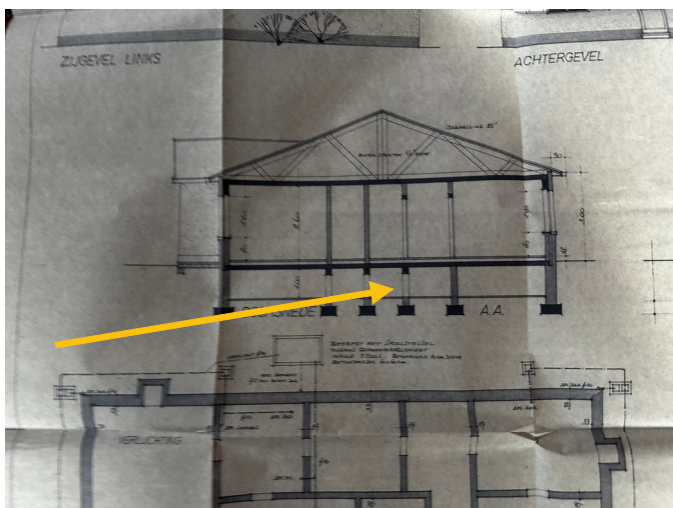
Situeringfoto

**Reden:** Hoogte minder dan 1,5 meter

**Uitleg van de asbestdeskundige:** Ruimtes met een hoogte lager dan 1,5 meter hoeven in het kader van een asbestattest voor verkoop of schenking niet onderzocht te worden.

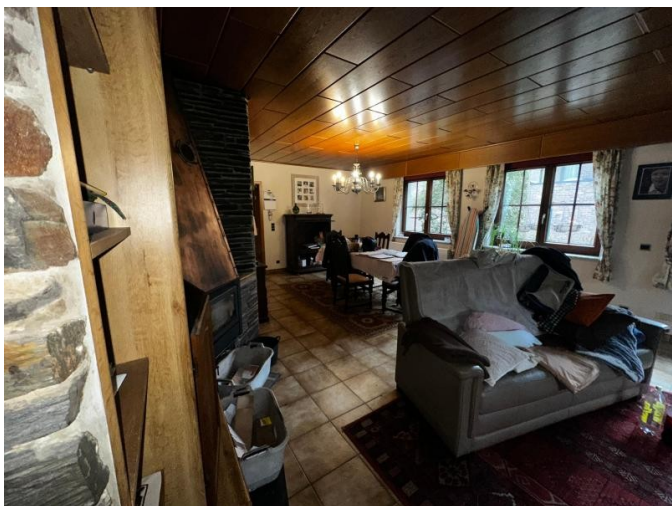
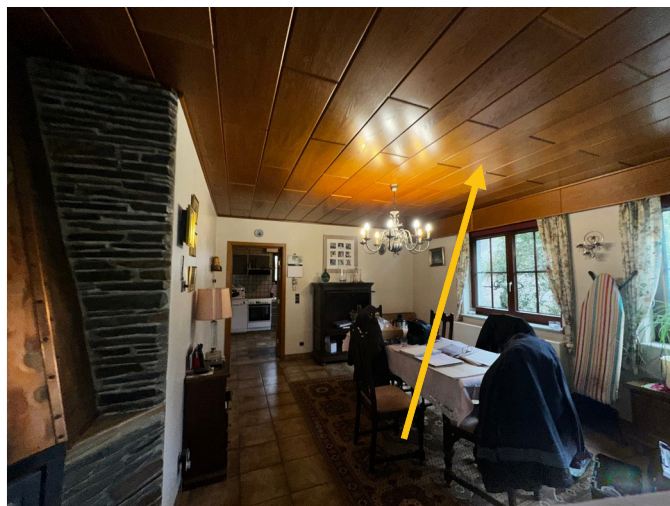
De plafonds werden afgewerkt met niet-asbestverdachte voorzetpanelen die inspectie van de bedekte structuur (opbouw, pleisterwerk) verhinderen.

Basis voor advies	De asbestdeskundige beoordeelt het materiaal als niet-asbestverdacht.
Primaire drager	Plafond

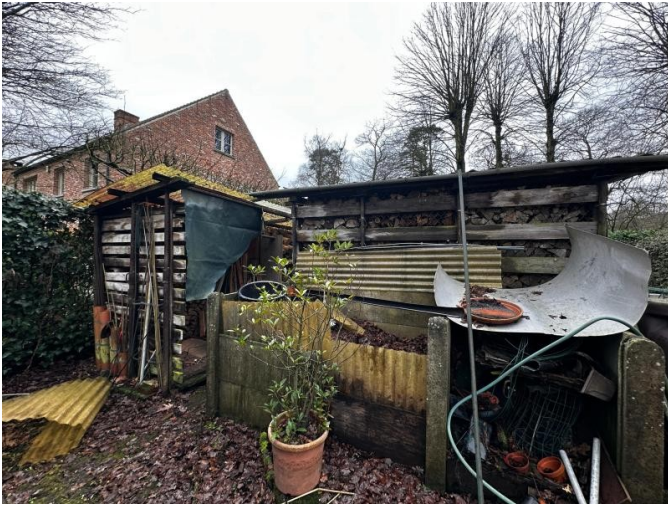
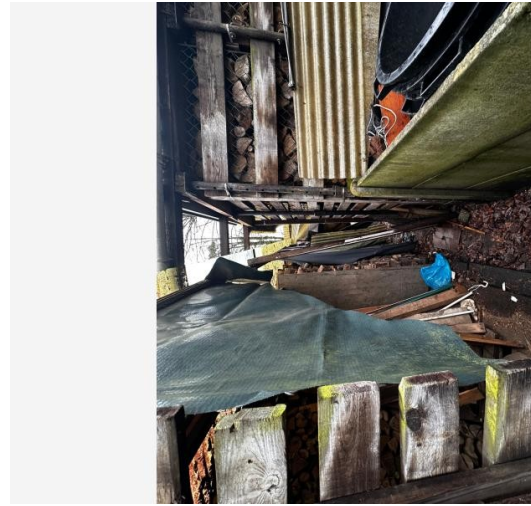
Geen waarneembare asbestverdachte materialen aangetroffen.

De asbestdeskundige beoordeelt het materiaal als niet-asbestverdacht.

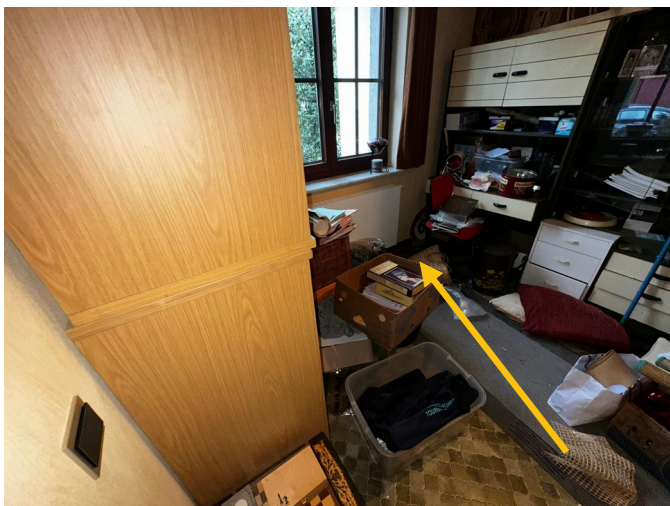
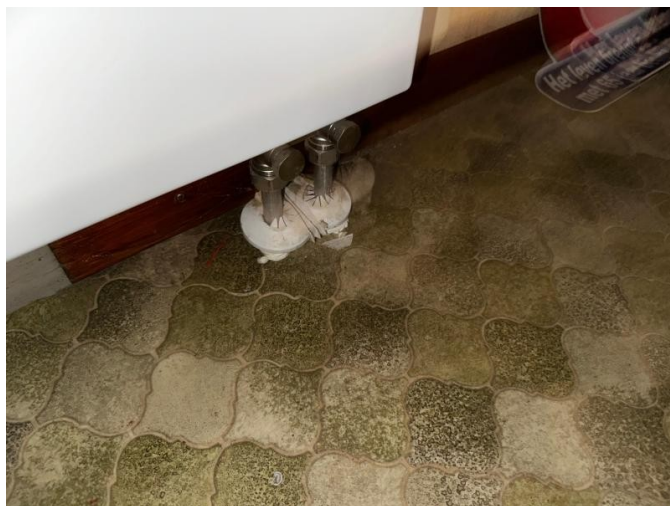
## Fiche 7: Vinyl

Geen asbest

#	Type	Referentie	Resultaat
7.1	Puntmonster	PM02 - Vinyl	Geen asbest

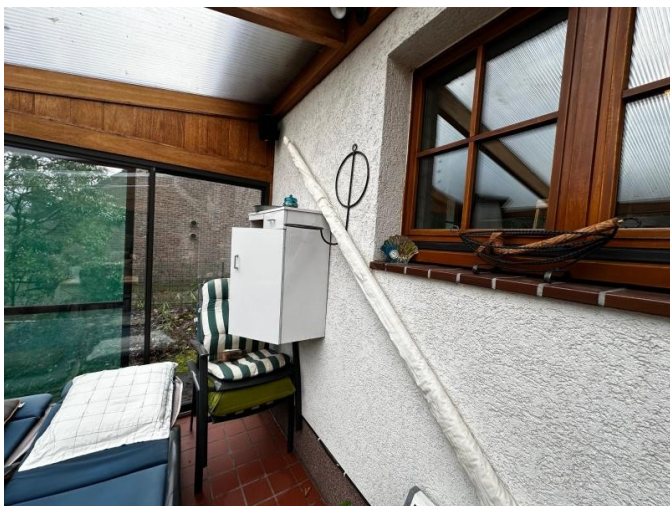
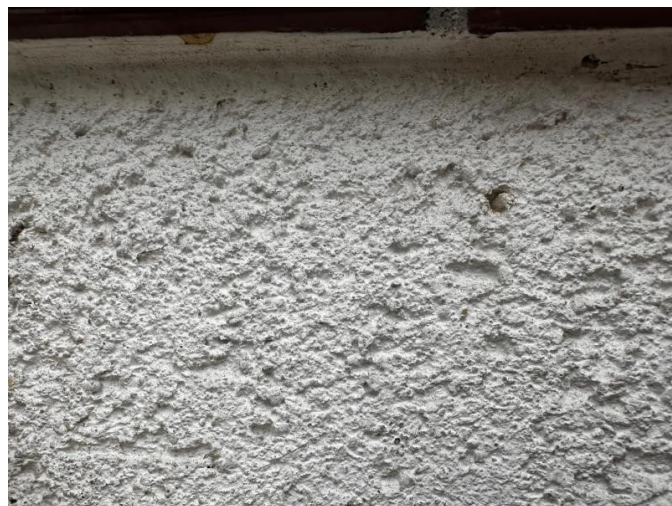
## Fiche 8: Crepi gevels

Geen asbest

#	Type	Referentie	Resultaat
8.1	Mengmonster	MM02 - Crepi	Geen asbest
