Asbestinventarisatetest

Korte Pastoorstraat 11, 2600 Antwerpen

Attestnummer : 20260126-000273.000

Uitgegeven op : 26.01.2026

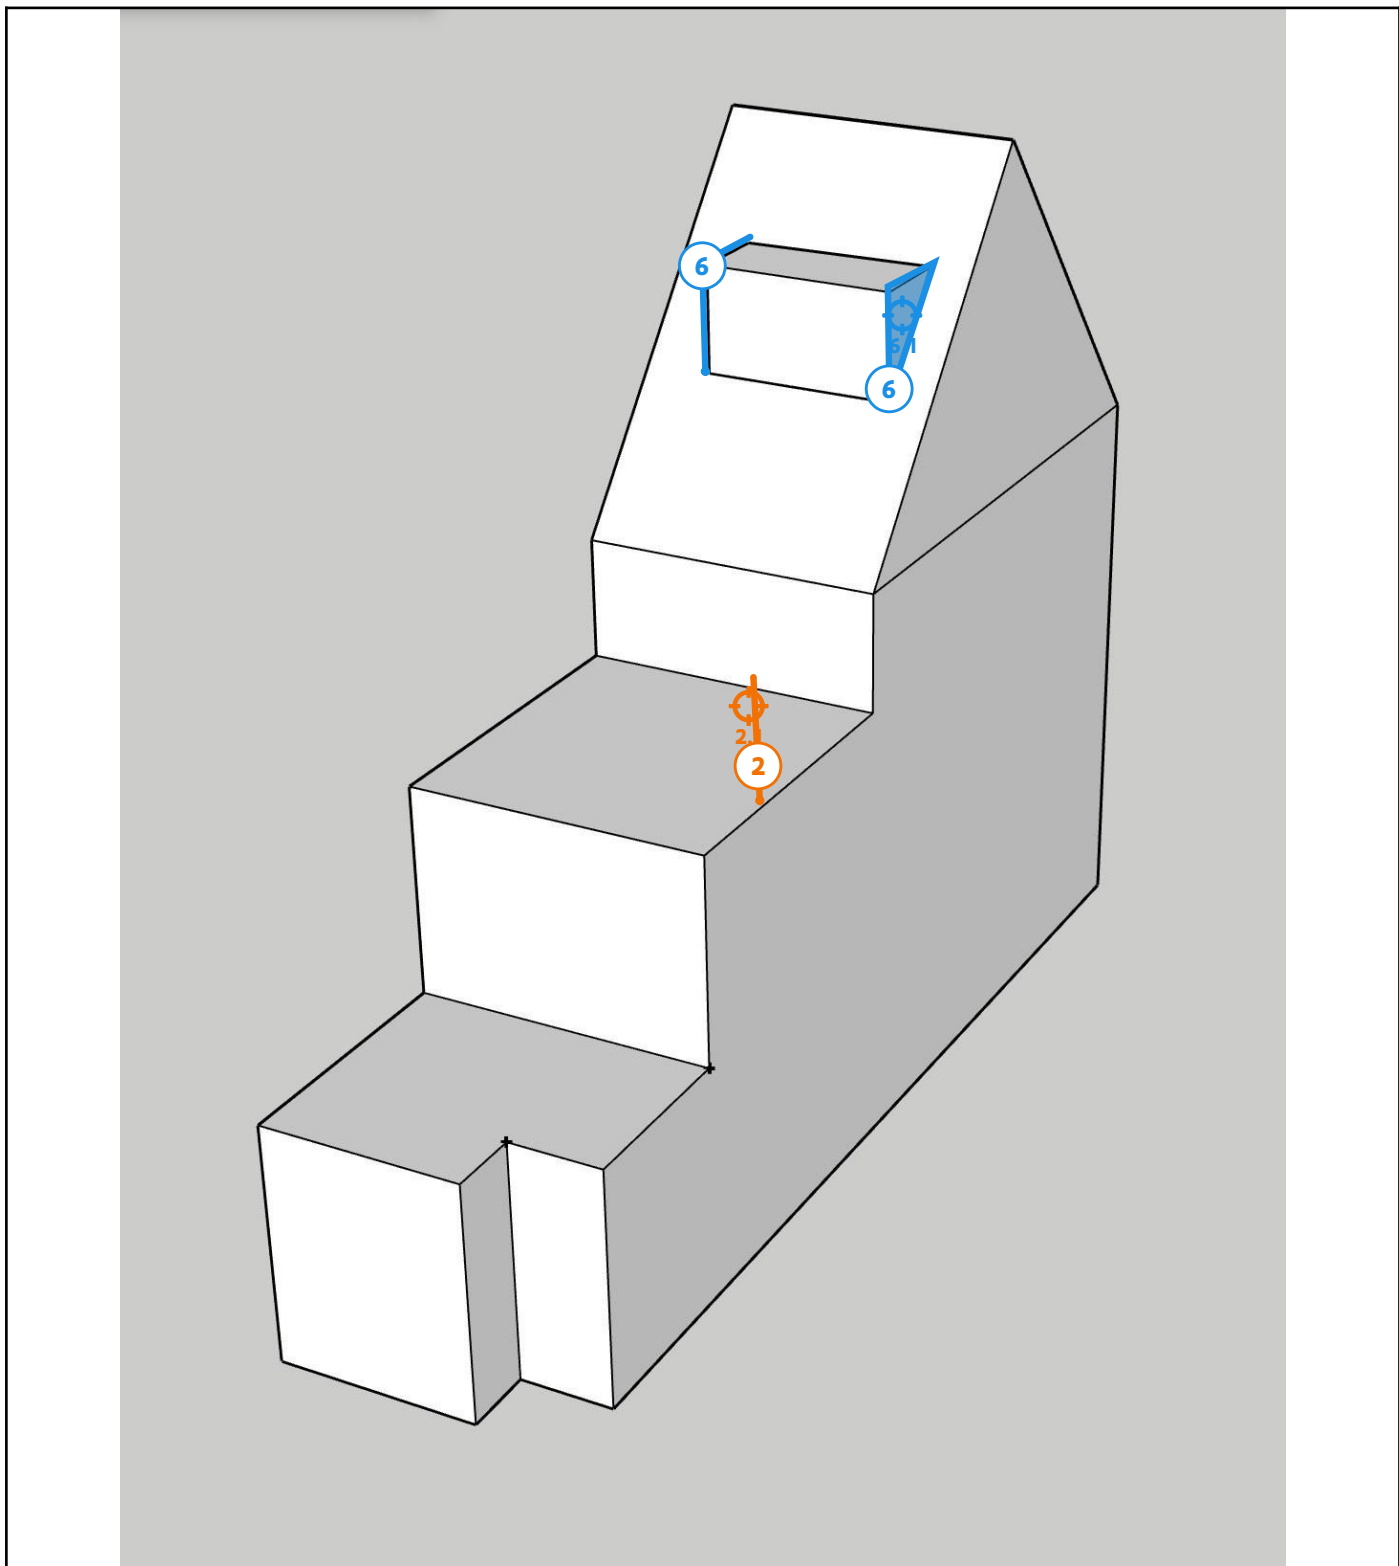
Plan 1.2: Plan achtergevel

2. Schouw	Asbestmateriaal	Verwijderen
2.1 Code: 101	Puntmonster	-
6. Roofing zijkant dakkapel	Geen asbest	-
6.1 Code: 102	Puntmonster	-

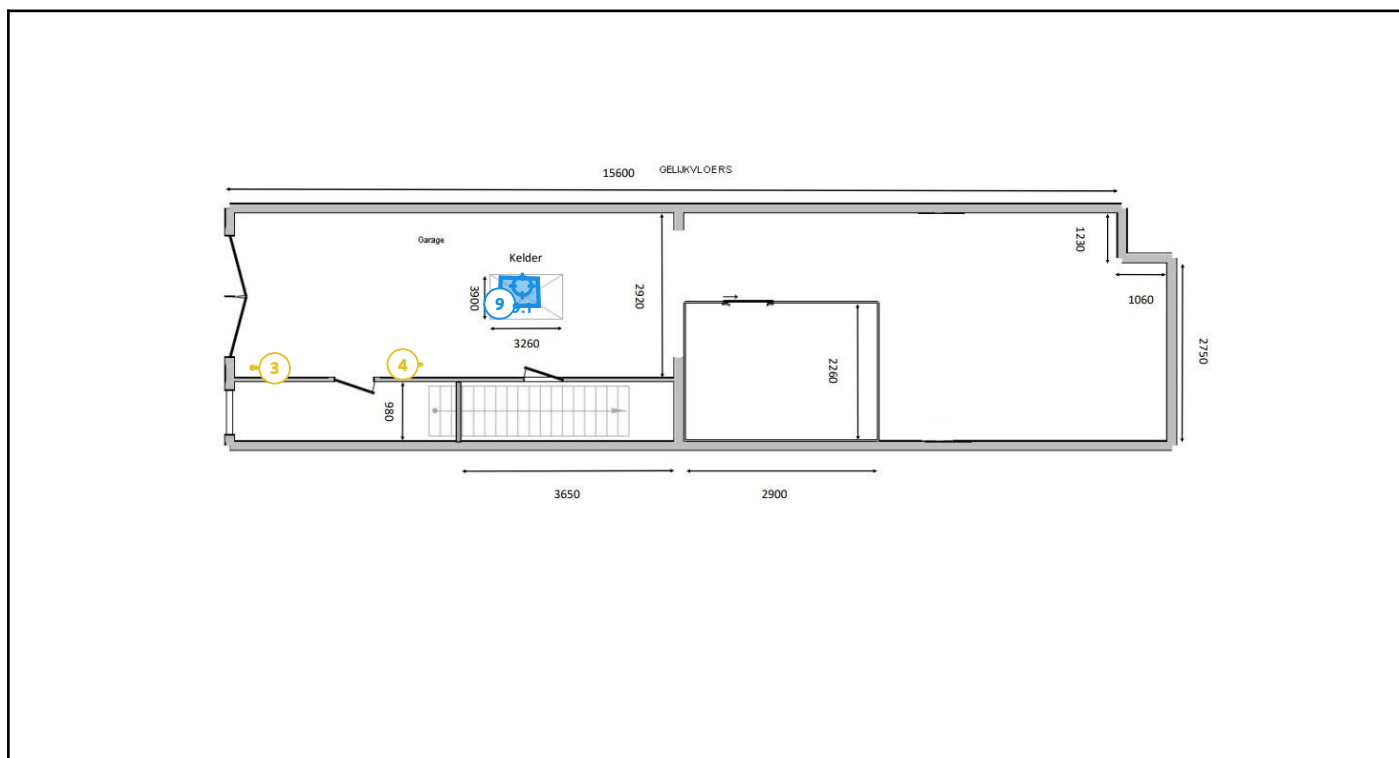
Plan 1.3: Grondplan gelijkvloers

Beschrijving	Type	Actie
3. Bakeliet zekeringkast	Asbestmateriaal	Zorgvuldig beheren
4. Cementbuis	Asbestmateriaal	Zorgvuldig beheren
9. Zwarte lijm keldervloer	Geen asbest	-
9.1 Code: 004	Puntmonster	-

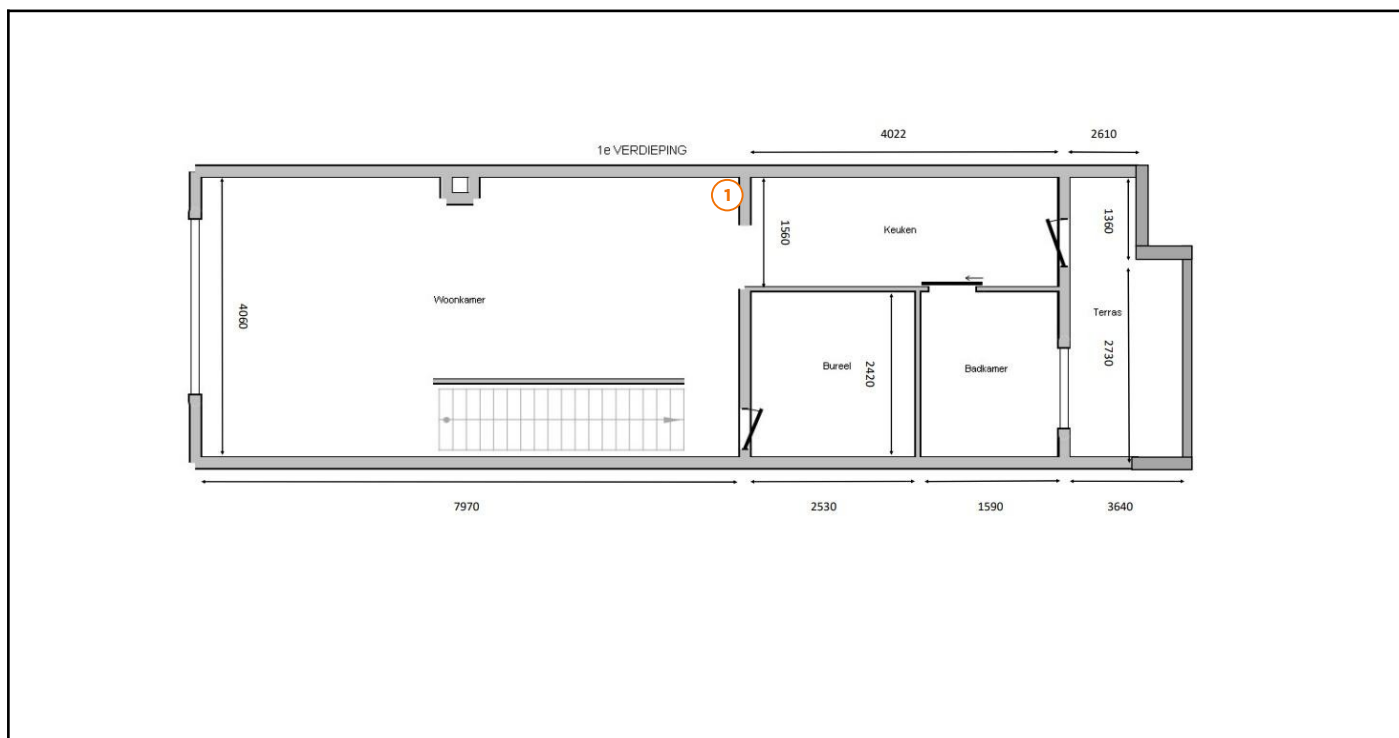
Plan 1.6: Grondplan eerste verdieping

Beschrijving	Type	Actie
1. Bakeliet radiatorknoppen	Asbestmateriaal	Verwijderen

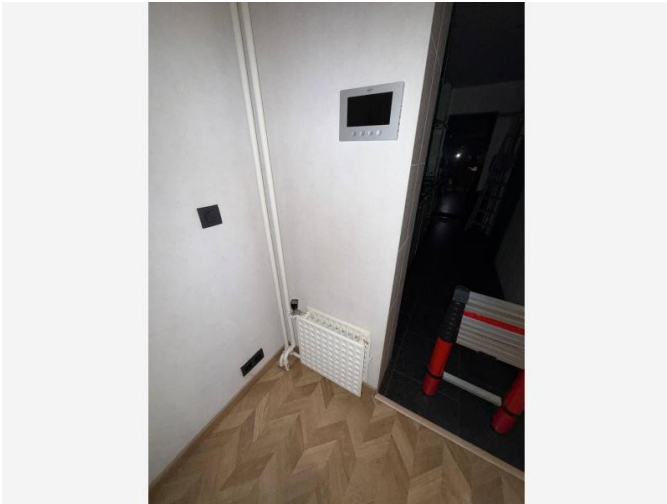
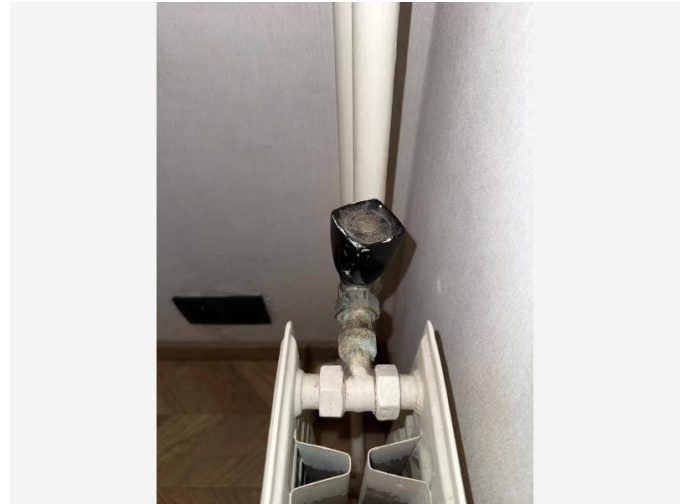
Het asbestmateriaal valt onder de mijlpaal van 2040.

Eindbeoordeling materiaalrisico	Verhoogd materiaalrisico en/of verhoogde kans op vezelvrijgave
---------------------------------	--

Gebondenheid	Categorie 1: hechtgebonden in oorsprong
Asbestsoort (vezeltype)	Crocidoliet aanwezig
Asbestconcentratie	Laag (< 50%)
Afschermingsgraad van het gehele materiaal	Geheel of deels (ook) vrij aan de binnenlucht
Toestand van het materiaal	Licht beschadigd, licht verweerd. Intact calciumsilicaatmateriaal of categorie III 'gebondenheid'

Beschrijving	Bakeliet radiatorknoppen
Omgeving	Binnen
Primaire drager	Communicatie en elektrische infrastructuur en uitrusting
Asbestmateriaal	Plaat, paneel, tablet - Type Bakeliet
Bindmiddel van asbestmateriaal	Kunststof of -hars
Gebondenheid op basis van bindmiddel	Hecht
Hoeveelheid (oppervlakte - dikte - aantal)	<ul style="list-style-type: none">• 0,10 m² - 1,00 cm - 1 stuk
Totaal volume	0,001 m ³
Eenvoudig bereikbaar	Ja
Bevestigingswijze	<ul style="list-style-type: none">• Geschroefd
Identificatiemethode	<p>De asbestdeskundige beoordeelt het materiaal als asbestverdacht en dus asbesthoudend, en dit zonder monstername.</p> <p>Motivatie: De monstername brengt andere schade aan dan schade die inherent is aan de monstername.</p>
Destructieve handeling voor identificatie	Nee
Opmerking	De hoeveelheid is een zo nauwkeurig mogelijke opmeting, waar evenwel kleine afwijkingen op mogelijk zijn.

Verwijderen

- Zorg voor een veilig beheer. Vermijd het beschadigen van het asbestmateriaal. Controleer de toestand jaarlijks op wijzigingen.
- Voer bijkomende staalname(s) uit.

- Eenvoudige handelingen: mag via doe-het-zelf of door werknemer(s) met opleidingsattest eenvoudige handelingen
Deze toepassing mag door een aannemer die over een opleidingsattest eenvoudige handelingen beschikt of door een particulier (doe-het-zelver), verwijderd worden indien er geen verhoogd risico op vrijgave van asbestvezels (max. concentratie 0,01 vezels/cm³ - CODEX Art. VI.3-54) ontstaat en de toepassing voorafgaand wordt gefixeerd/bevochtigd. De individuele elementen moeten zonder machinale werktuigen (boormachine, slijpschijf, hogedrukreiniger) en zonder breken of gooien een voor een losgemaakt worden en dubbel en luchtdicht verpakt afgevoerd worden naar een erkend afvalpunt (recyclagepark). Daar moeten ze voorzichtig in de container voor asbestafval worden gelegd. Op het recyclagepark worden uitsluitend hechtgebonden asbestmaterialen aanvaard. Niet-hechtgebonden asbestmaterialen kunnen enkel bij een erkend asbestverwijderaar of asbestafvalverwerker worden aangeboden.

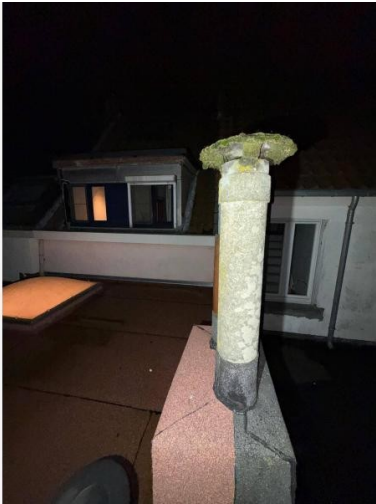
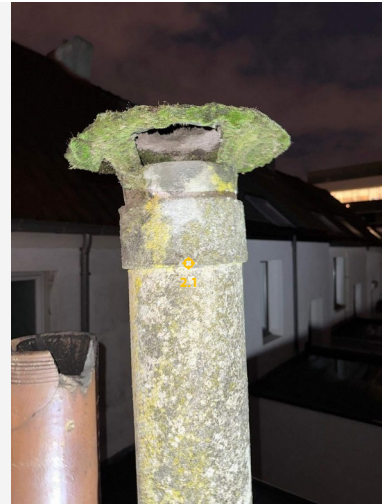
Het asbestmateriaal valt onder de mijlpaal van 2034.

Eindbeoordeling materiaalrisico	Verhoogd materiaalrisico en/of verhoogde kans op vezelvrijgave
---------------------------------	--

Gebondenheid	Categorie 1: hechtgebonden in oorsprong
Asbestsoort (vezeltype)	Crocidoliet aanwezig
Asbestconcentratie	Laag (< 50%)
Afschermingsgraad van het gehele materiaal	Geheel of deels vrij aan de buitenlucht
Toestand van het materiaal	Matig beschadigd, matig verweerd

#	Type	Referentie	Resultaat
2.1	Puntmonster	101	Chrysotiel, Crocidoliet

Beschrijving	Schouw
Omgeving	Buiten
Primaire drager	HVAC infrastructuur en uitrusting
Asbestmateriaal	Rookgaskanaal
Bindmiddel van asbestmateriaal	Cement
Gebondenheid op basis van bindmiddel	Hecht
Hoeveelheid (lengte - omtrek - dikte - aantal)	<ul style="list-style-type: none">• 10,00 m - 25,00 cm - 1,00 cm - 1 stuk
Totaal volume	0,025 m ³
Eenvoudig bereikbaar	Ja
Bevestigingswijze	<ul style="list-style-type: none">• Verlijmd, ingegoten, versmeerd
Identificatiemethode	Een monstername door de asbestdeskundige met laboanalyse door een asbestlabo.
Destructieve handeling voor identificatie	Nee
Opmerking	De hoeveelheid is een zo nauwkeurig mogelijke opmeting, waar evenwel kleine afwijkingen op mogelijk zijn.

Verwijderen

- Zorg voor een veilig beheer. Vermijd het beschadigen van het asbestmateriaal. Controleer de toestand jaarlijks op wijzigingen.

- Eenvoudige handelingen: mag via doe-het-zelf of door werknemer(s) met opleidingsattest eenvoudige handelingen
Deze toepassing mag door een aannemer die over een opleidingsattest eenvoudige handelingen beschikt of door een particulier (doe-het-zelver), verwijderd worden indien er geen verhoogd risico op vrijgave van asbestvezels (max. concentratie 0,01 vezels/cm³ - CODEX Art. VI.3-54) ontstaat en de toepassing voorafgaand wordt gefixeerd/bevochtigd. De individuele elementen moeten zonder machinale werktuigen (boormachine, slijpschijf, hogedrukreiniger) en zonder breken of gooien een voor een losgemaakt worden en dubbel en luchtdicht verpakt afgevoerd worden naar een erkend afvalpunt (recyclagepark). Daar moeten ze voorzichtig in de container voor asbestafval worden gelegd. Op het recyclagepark worden uitsluitend hechtgebonden asbestmaterialen aanvaard. Niet-hechtgebonden asbestmaterialen kunnen enkel bij een erkend asbestverwijderaar of asbestafvalverwerker worden aangeboden.

- Eenvoudige handelingen: enkel door erkend asbestverwijderaar
Indien bovenstaande criteria worden overschreden:

Deze toepassing kan enkel door een erkende asbestverwijderaar verwijderd worden omdat er hier automatisch een verhoogd risico op vrijgave van asbestvezels (max. concentratie 0,01 vezels/cm³ - CODEX - Art. VI.3-54) ontstaat. (Bron: VLAREM II: 6.4.0.1 par1, par2 en par3). Een erkend asbestverwijderaar moet ingeschakeld worden voor deze toepassingen die niet (kunnen) worden verwijderd door de couveuzemethode, door hermetische zone of door de materialen beschreven in VlareM II, art. 6.4.0.1 par2. (Bron: Leidraad bij het Inspectieprotocol)

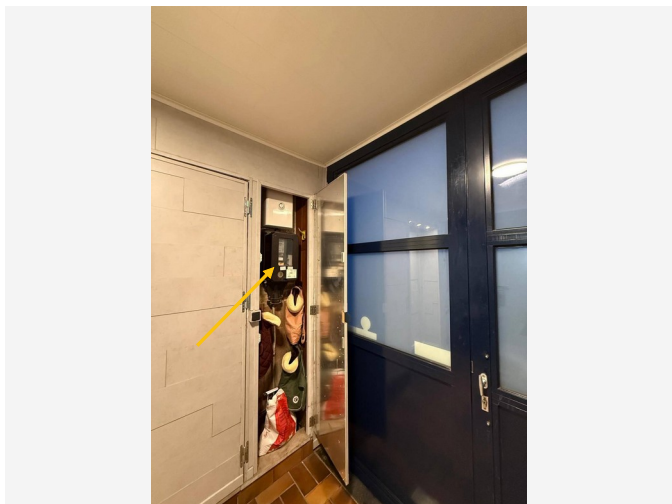
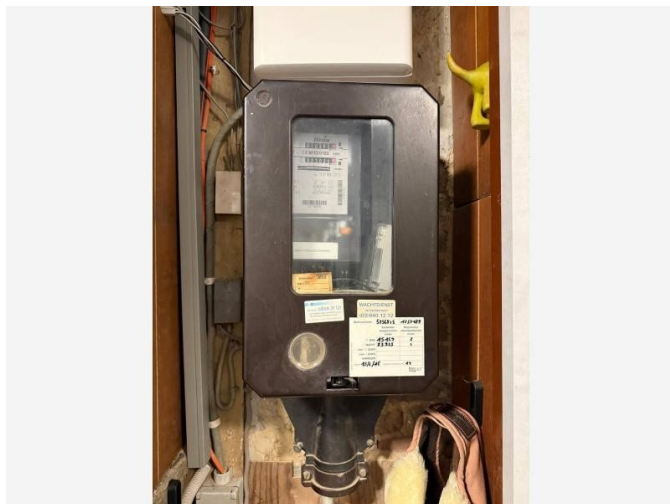
Het asbestmateriaal valt onder de mijlpaal van 2040.

Laag materiaalrisico en/of verlaagde kans op vezelvrijgave

Gebondenheid	Categorie 1: hechtgebonden in oorsprong
Asbestsoort (vezeltype)	Crocidoliet aanwezig
Asbestconcentratie	Laag (< 50%)
Afschermingsgraad van het gehele materiaal	Geheel of deels (ook) vrij aan de binnenlucht
Toestand van het materiaal	Onbeschadigd, niet verweerd

Beschrijving	Bakeliet zekeringkast
Omgeving	Binnen
Primaire drager	Communicatie en elektrische infrastructuur en uitrusting
Asbestmateriaal	Plaat, paneel, tablet - Type Bakeliet
Bindmiddel van asbestmateriaal	Kunststof of -hars
Gebondenheid op basis van bindmiddel	Hecht
Hoeveelheid (oppervlakte - dikte - aantal)	• 0,10 m ² - 1,00 cm - 1 stuk
Totaal volume	0,001 m ³
Eenvoudig bereikbaar	Ja
Bevestigingswijze	• Geschroefd
Identificatiemethode	De asbestdeskundige beoordeelt het materiaal als asbestverdacht en dus asbesthoudend, en dit zonder monstername. Motivatie: De monstername brengt andere schade aan dan schade die inherent is aan de monstername.
Destructieve handeling voor identificatie	Nee
Opmerking	De hoeveelheid is een zo nauwkeurig mogelijke opmeting, waar evenwel kleine afwijkingen op mogelijk zijn.

Zorgvuldig beheren

- Zorg voor een veilig beheer. Vermijd het beschadigen van het asbestmateriaal. Controleer de toestand jaarlijks op wijzigingen.
- Voer bijkomende staalname(s) uit.

- Eenvoudige handelingen: mag via doe-het-zelf of door werknemer(s) met opleidingsattest eenvoudige handelingen
Deze toepassing mag door een aannemer die over een opleidingsattest eenvoudige handelingen beschikt of door een particulier (doe-het-zelver), verwijderd worden indien er geen verhoogd risico op vrijgave van asbestvezels (max. concentratie 0,01 vezels/cm³ - CODEX Art. VI.3-54) ontstaat en de toepassing voorafgaand wordt gefixeerd/bevochtigd. De individuele elementen moeten zonder machinale werktuigen (boormachine, slijpschijf, hogedrukreiniger, ã ð) en zonder breken of gooien een voor een losgemaakt worden en dubbel en luchtdicht verpakt afgevoerd worden naar een erkend afvalpunt (recyclagepark). Daar moeten ze voorzichtig in de container voor asbestafval worden gelegd. Op het recyclagepark worden uitsluitend hechtgebonden asbestmaterialen aanvaard. Niet-hechtgebonden asbestmaterialen kunnen enkel bij een erkend asbestverwijderaar of asbestafvalverwerker worden aangeboden.

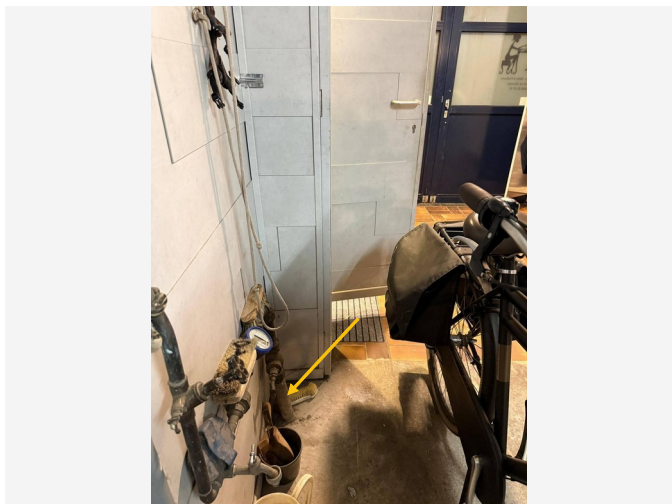
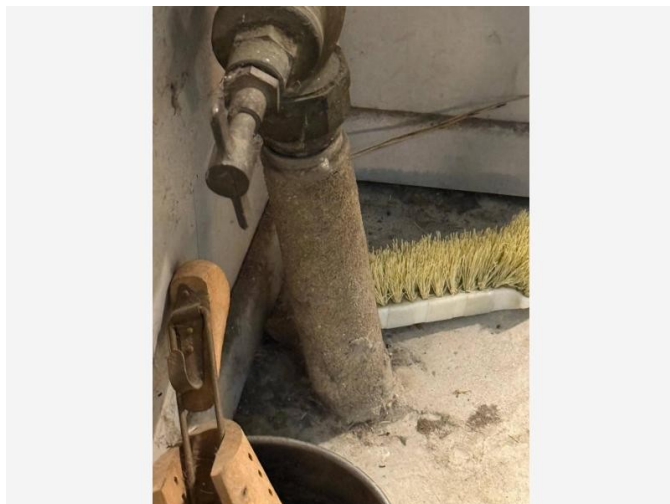
Het asbestmateriaal valt onder de mijlpaal van 2040.

Eindbeoordeling materiaalrisico	Laag materiaalrisico en/of verlaagde kans op vezelvrijgave
---------------------------------	--

Gebondenheid	Categorie 1: hechtgebonden in oorsprong
Asbestsoort (vezeltype)	Amfibool aanwezig, uitgezonderd crocidoliet
Asbestconcentratie	Laag (< 50%)
Afschermingsgraad van het gehele materiaal	Geheel of deels (ook) vrij aan de binnenlucht
Toestand van het materiaal	Licht beschadigd, licht verweerd. Intact calciumsilicaatmateriaal of categorie III 'gebondenheid'

Beschrijving	Cementbuis
Omgeving	Binnen
Primaire drager	Schacht-koker (technisch)
Asbestmateriaal	Buis, koker, leiding, pijp, doorvoer
Bindmiddel van asbestmateriaal	Cement
Gebondenheid op basis van bindmiddel	Hecht
Hoeveelheid (lengte - omtrek - dikte - aantal)	<ul style="list-style-type: none">• 0,20 m - 5,00 cm - 1,00 cm - 1 stuk
Totaal volume	< 0,001 m ³
Eenvoudig bereikbaar	Ja
Bevestigingswijze	<ul style="list-style-type: none">• Verlijmd, ingegoten, versmeerd
Identificatiemethode	<p>De asbestdeskundige beoordeelt het materiaal als asbestverdacht en dus asbesthoudend, en dit zonder monstername.</p> <p>Motivatie: De monstername brengt andere schade aan dan schade die inherent is aan de monstername.</p>
Destructieve handeling voor identificatie	Nee
Opmerking	De exacte lengte kon niet worden vastgesteld.

Zorgvuldig beheren

- Zorg voor een veilig beheer. Vermijd het beschadigen van het asbestmateriaal. Controleer de toestand jaarlijks op wijzigingen.
- Voer bijkomende staalname(s) uit.

- Eenvoudige handelingen: mag via doe-het-zelf of door werknemer(s) met opleidingsattest eenvoudige handelingen
Deze toepassing mag door een aannemer die over een opleidingsattest eenvoudige handelingen beschikt of door een particulier (doe-het-zelver), verwijderd worden indien er geen verhoogd risico op vrijgave van asbestvezels (max. concentratie 0,01 vezels/cm³ - CODEX Art. VI.3-54) ontstaat en de toepassing voorafgaand wordt gefixeerd/bevochtigd. De individuele elementen moeten zonder machinale werktuigen (boormachine, slijpschijf, hogedrukreiniger) en zonder breken of gooien een voor een losgemaakt worden en dubbel en luchtdicht verpakt afgevoerd worden naar een erkend afvalpunt (recyclagepark). Daar moeten ze voorzichtig in de container voor asbestafval worden gelegd. Op het recyclagepark worden uitsluitend hechtgebonden asbestmaterialen aanvaard. Niet-hechtgebonden asbestmaterialen kunnen enkel bij een erkend asbestverwijderaar of asbestafvalverwerker worden aangeboden.

- Eenvoudige handelingen: enkel door erkend asbestverwijderaar
Indien bovenstaande criteria worden overschreden:

Deze toepassing kan enkel door een erkende asbestverwijderaar verwijderd worden omdat er hier automatisch een verhoogd risico op vrijgave van asbestvezels (max. concentratie 0,01 vezels/cm³ - CODEX - Art. VI.3-54) ontstaat. (Bron: VLAREM II: 6.4.0.1 par1, par2 en par3). Een erkend asbestverwijderaar moet ingeschakeld worden voor deze toepassingen die niet (kunnen) worden verwijderd door de couveuzemethode, door hermetische zone of door de materialen beschreven in Vlarem II, art. 6.4.0.1 par2. (Bron: Leidraad bij het Inspectieprotocol)

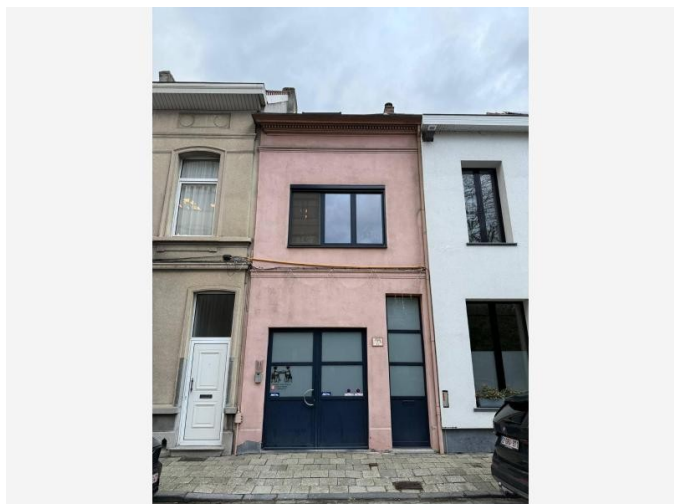
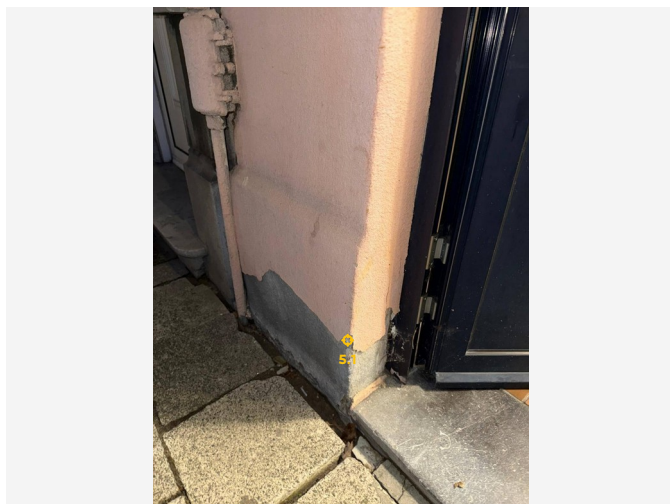
Fiche 5: Crepi voorgevel

Geen asbest

#	Type	Referentie	Resultaat
5.1	Mengmonster	003	Geen asbest

Beschrijving	Crepi voorgevel
Omgeving	Buiten
Primaire drager	Wand buitenschil
Bindmiddel van materiaal	Cement
Gebondenheid op basis van bindmiddel	Hecht
Hoeveelheid (gewicht - aantal)	<ul style="list-style-type: none">• 15,00 kg - 1 stuk
Totaal gewicht	15,00 kg
Identificatiemethode	Een monstername door de asbestdeskundige met laboanalyse door een asbestlabo.
Destructieve handeling voor identificatie	Nee
Opmerking	De hoeveelheid is een zo nauwkeurig mogelijke opmeting, waar evenwel kleine afwijkingen op mogelijk zijn.

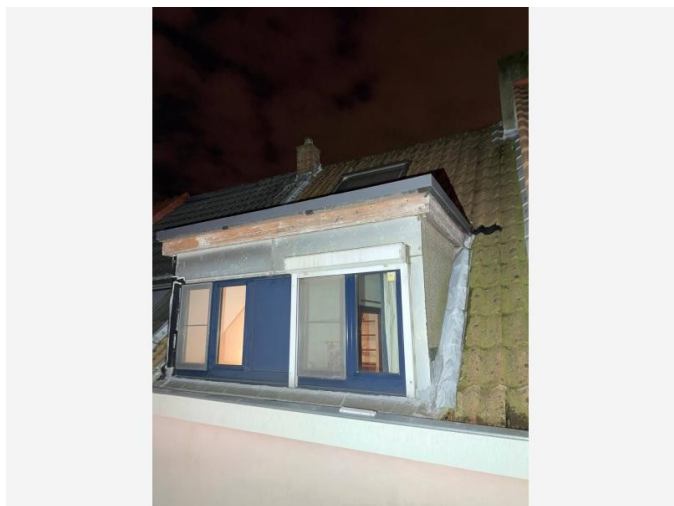
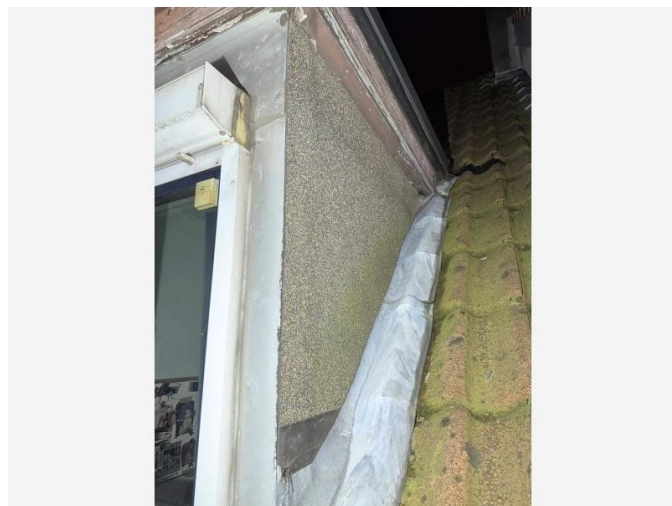
Fiche 6: Roofing zijkant dakkapel

Geen asbest

#	Type	Referentie	Resultaat
6.1	Puntmonster	102	Geen asbest

Beschrijving	Roofing zijkant dakkapel
Omgeving	Buiten
Primaire drager	Wand buitenschil
Bindmiddel van materiaal	Bitumen (roofing, teer, asfalt)
Gebondenheid op basis van bindmiddel	Hecht
Hoeveelheid (oppervlakte - aantal)	• 5,00 m ² - 1 stuk
Totale oppervlakte	5,00 m ²
Identificatiemethode	Een monstername door de asbestdeskundige met laboanalyse door een asbestlabo.
Destructieve handeling voor identificatie	Nee
Opmerking	De hoeveelheid is een zo nauwkeurig mogelijke opmeting, waar evenwel kleine afwijkingen op mogelijk zijn. Controle en staalname van eventuele onderliggende lagen is enkel mogelijk mits uitbreiding naar een aanvullend destructief onderzoek.

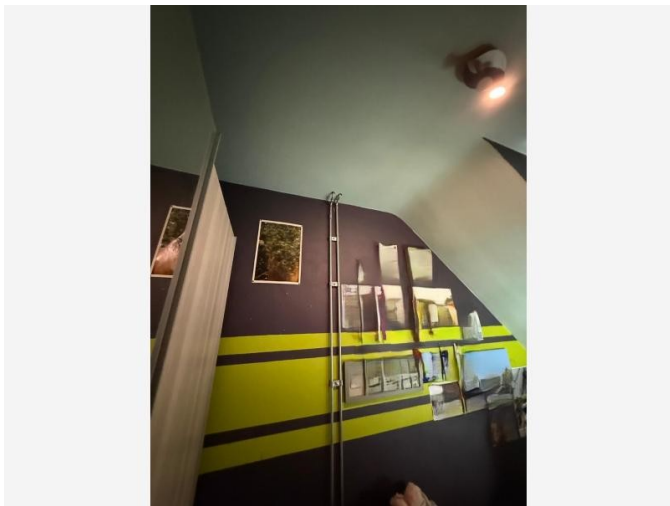
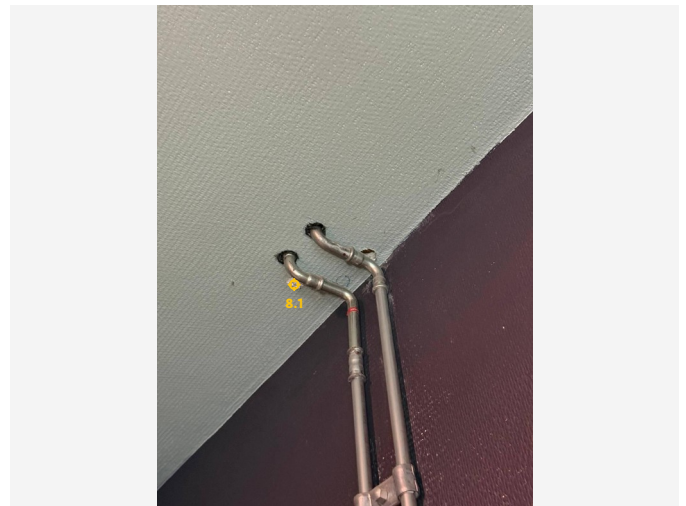
Fiche 8: Pleisterwerk plafonds

Geen asbest

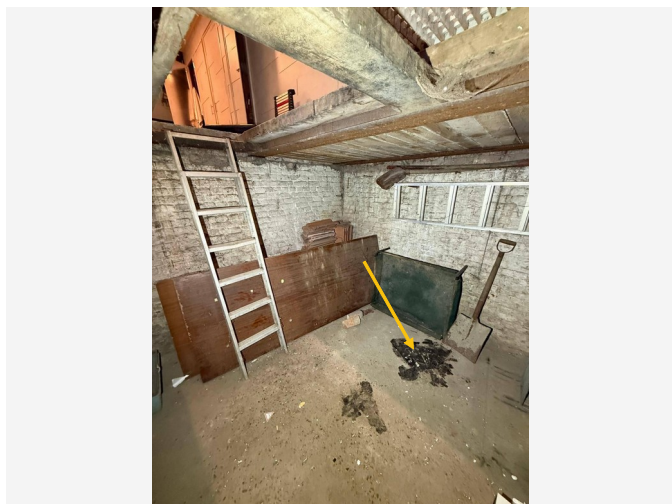
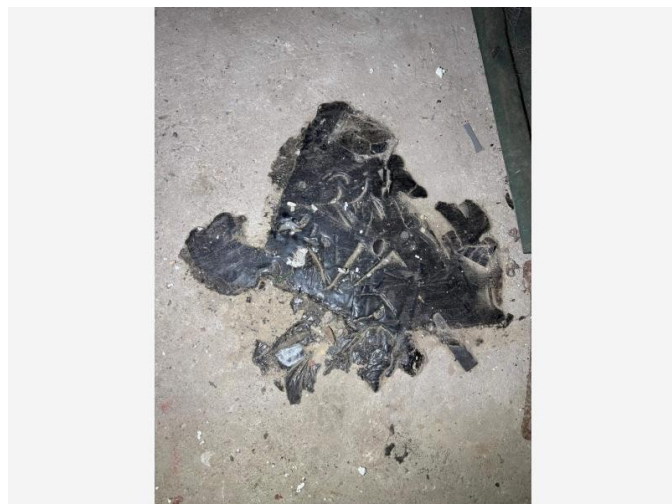
Fiche 9: Zwarte lijm keldervloer

Geen asbest
