Asbestinventarisatetest

Sint-Stefaanstraat 32, 1910 Kampenhout

Attestnummer : 20250813-000311.000

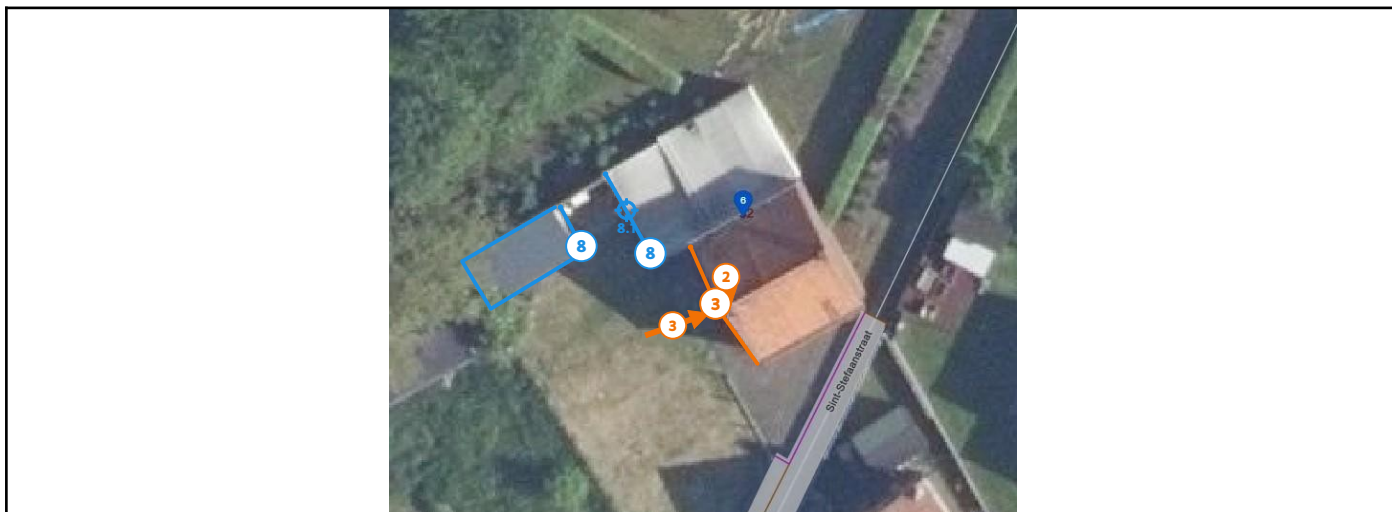
Plan 1.6: PG1

Beschrijving	Type	Actie
2. Schouwpijp	Asbestmateriaal	Verwijderen
3. Gevel met leien	Asbestmateriaal	Verwijderen
8. MM5 PS MASTIEK BIJGEBOUW	Geen asbest	-
8.1 Code: M5	Puntmonster	-

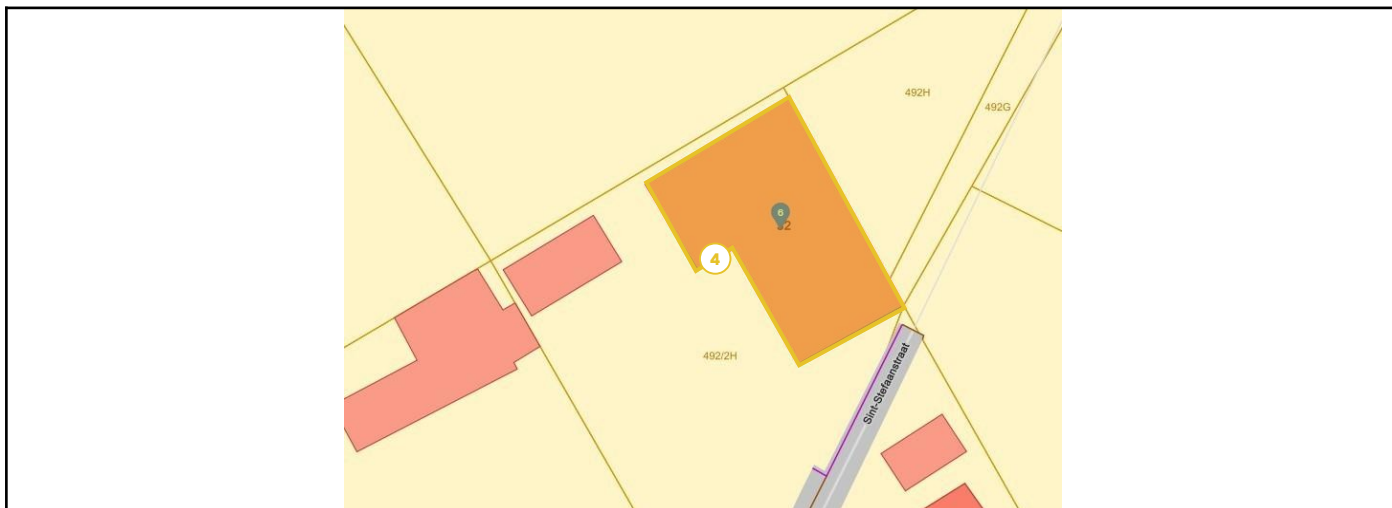
Plan 1.7: PG2

Beschrijving	Type	Actie
4. Bakeliet materiaal aanwezig	Asbestmateriaal	Zorgvuldig beheren

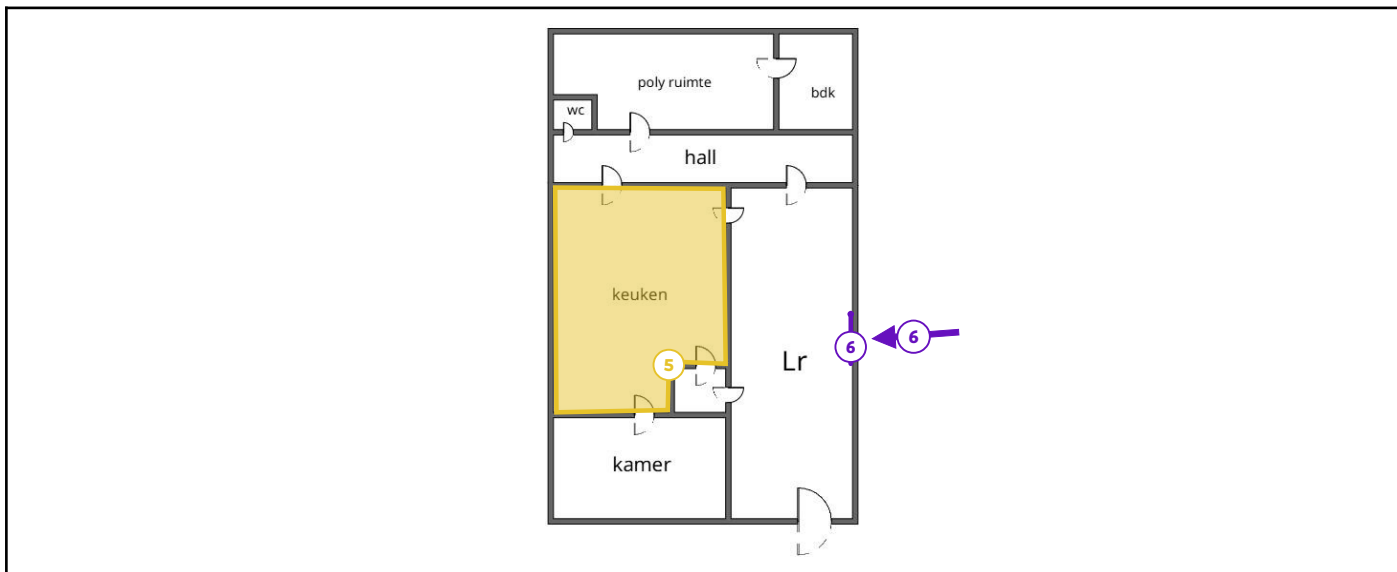
Plan 1.11: glv

Beschrijving	Type	Actie
5. Vloertegels	Asbestmateriaal	Zorgvuldig beheren
6. Schouw kleine kans op aanwezigheid asbest	Beperking	-

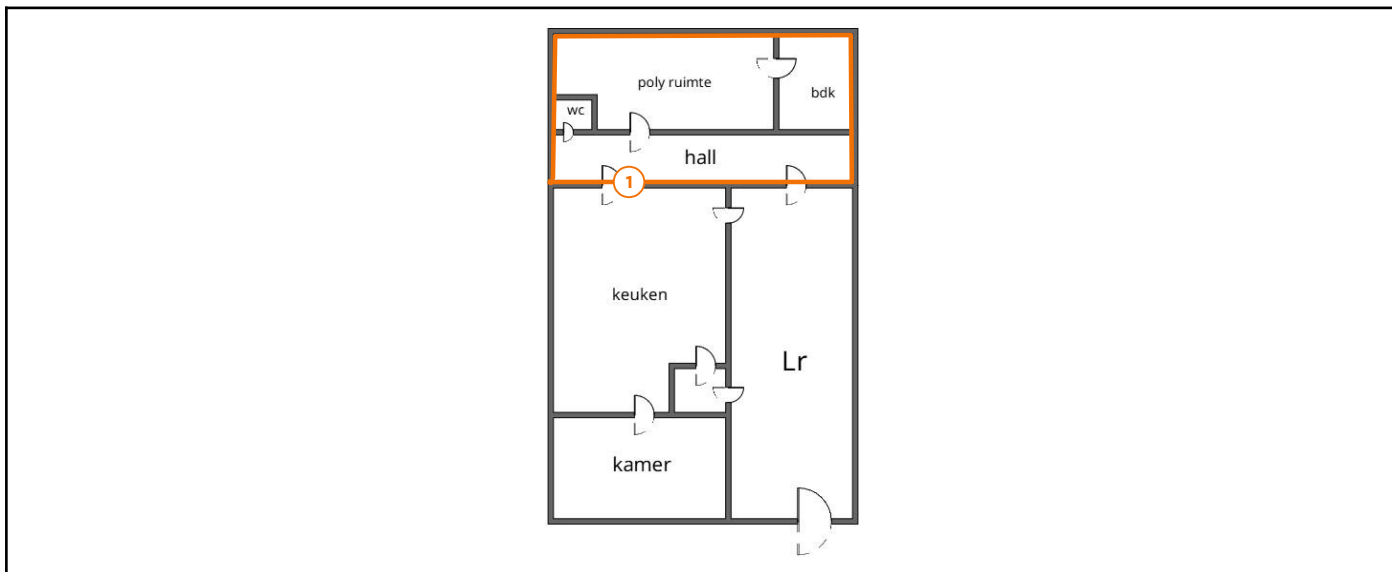
Plan 1.12: glv

Beschrijving	Type	Actie
1. Leidingisolatie	Asbestmateriaal	Verwijderen

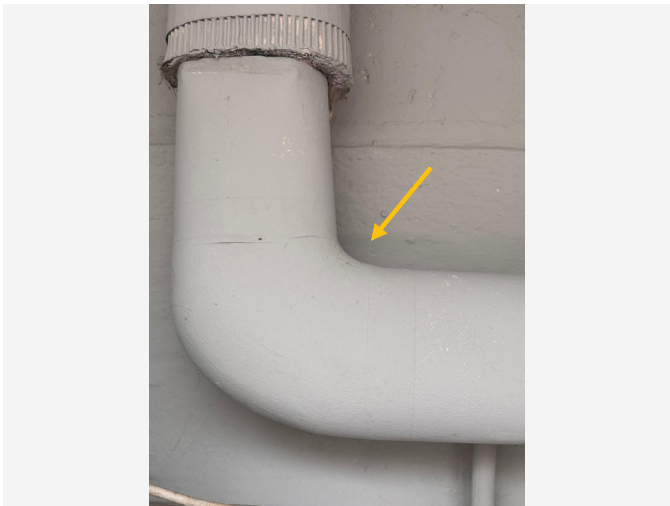
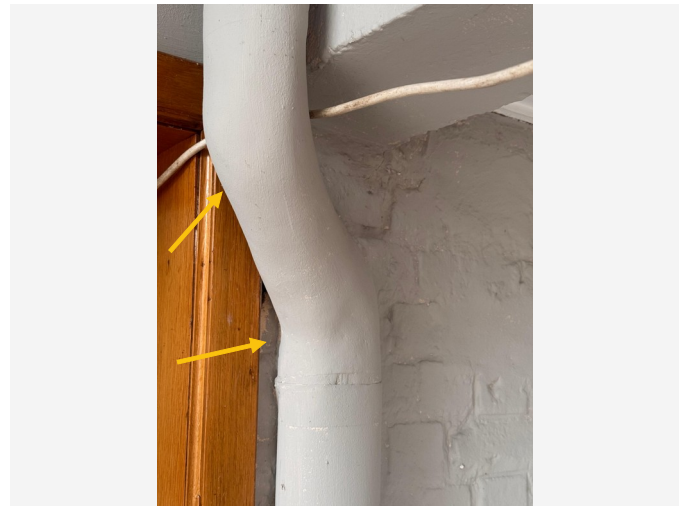
Conclusie

Eindbeoordeling materiaalrisico

Verhoogd materiaalrisico en/of verhoogde kans op vezelvrijgave

Gebondenheid	Categorie 2: niet-hechtgebonden met matrix
Asbestsoort (vezeltype)	Amfibool aanwezig, uitgezonderd crocidoliet
Asbestconcentratie	Hoog ($\geq 50\%$)
Afschermingsgraad van het gehele materiaal	Geheel of deels (ook) vrij aan de binnenlucht
Toestand van het materiaal	Licht beschadigd, licht verweerd. Intact calciumsilicaatmateriaal of categorie III 'gebondenheid'

Beschrijving	Leidingisolatie
Omgeving	Binnen
Primaire drager	HVAC infrastructuur en uitrusting
Asbestmateriaal	In-situ afwerkingslagen - Thermische isolatie
Bindmiddel van asbestmateriaal	Gips - kalk
Gebondenheid op basis van bindmiddel	Niet-hechtgebonden
Hoeveelheid (lengte - omtrek - dikte - aantal)	<ul style="list-style-type: none"> • 75,00 m - 15,00 cm - 0,39 cm - 1 stuk
Totaal volume	0,044 m ³
Eenvoudig bereikbaar	Ja
Bevestigingswijze	<ul style="list-style-type: none"> • Verlijmd, ingegoten, versmeerd
Identificatiemethode	<p>Vaststelling zonder monsternamen</p> <p>Motivatie: Groot risico op structurele gevolgschade (leeschade, werking installatie,...)</p>
Destructieve handeling voor identificatie	Nee
Opmerking	<p>De hoeveelheid is een schatting en kan afwijken van de werkelijke toestand.</p> <p>”De leidingisolatie bevat op bepaalde punten asbestverdachte pleister (isolatiemateriaal). Dit harde pleistermateriaal is voornamelijk aangetroffen ter plaatse van de bochten. Houd er rekening mee dat dit materiaal op meerdere locaties binnen de isolatie aanwezig kan zijn. Het materiaal bevat naar alle waarschijnlijkheid amosiet.”</p>

- Zorg voor een veilig beheer. Vermijd het beschadigen van het asbestmateriaal. Controleer de toestand jaarlijks op wijzigingen.
- Voer bijkomende staalname(s) uit.

Voorstel van verwijderingsmethode

- Couveuzesak (erkend asbestverwijderaar)
Vorbereiding

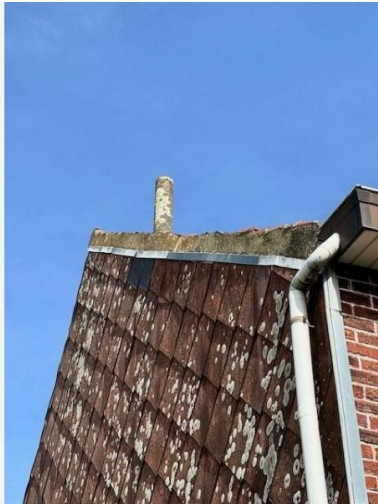
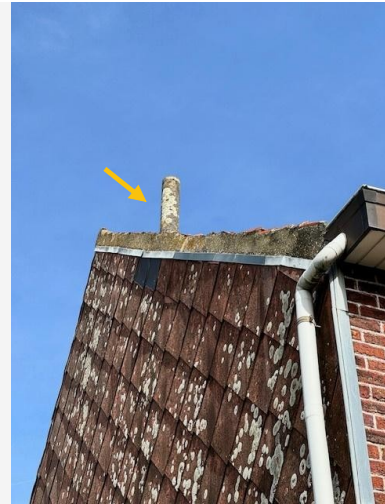
Eindbeoordeling materiaalrisico	Verhoogd materiaalrisico en/of verhoogde kans op vezelvrijgave
---------------------------------	--

Gebondenheid	Categorie 1: hechtgebonden in oorsprong
Asbestsoort (vezeltype)	Alleen chrysotiel
Asbestconcentratie	Laag (< 50%)
Afschermingsgraad van het gehele materiaal	Geheel of deels (ook) vrij aan binnenluchtstromen
Toestand van het materiaal	Matig beschadigd, matig verweerd

Beschrijving	Schouwpijp
Omgeving	Buiten
Primaire drager	Schuin dak
Asbestmateriaal	Schouwhoed, ventilatiekap (anti-windval)
Bindmiddel van asbestmateriaal	Cement
Gebondenheid op basis van bindmiddel	Hecht
Hoeveelheid (gewicht - aantal)	<ul style="list-style-type: none">• 2,00 kg - 1 stuk
Totaal gewicht	2,00 kg
Eenvoudig bereikbaar	Ja
Bevestigingswijze	<ul style="list-style-type: none">• Geklemd• Geschroefd
Identificatiemethode	Vaststelling zonder monstername
Destructieve handeling voor identificatie	Nee
Opmerking	De hoeveelheid is een schatting en kan afwijken van de werkelijke toestand.

- Verwijder dit asbestmateriaal zo snel mogelijk. Volg de toestand goed op.

- Eenvoudige handelingen: mag via doe-het-zelf of door werknemer(s) met opleidingsattest eenvoudige handelingen
Deze toepassing kan door een aannemer die over een opleidingsattest eenvoudige handelingen beschikt of door een particulier (doe-het-zelf), verwijderd worden indien er geen verhoogd risico op vrijgave van asbestvezels (max. concentratie 0,01 vezels/cm³ - CODEX Art. VI.3-54) ontstaat en de toepassing voorafgaand wordt gefixeerd/bevochtigd; de individuele elementen zonder machinale werktuigen en zonder breken of gooien een voor een losgemaakt worden; en ten slotte in gesloten verpakking weggevoerd worden naar een erkend afvalpunt (recyclagepark).

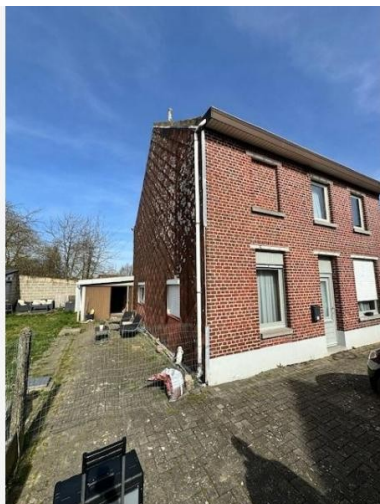
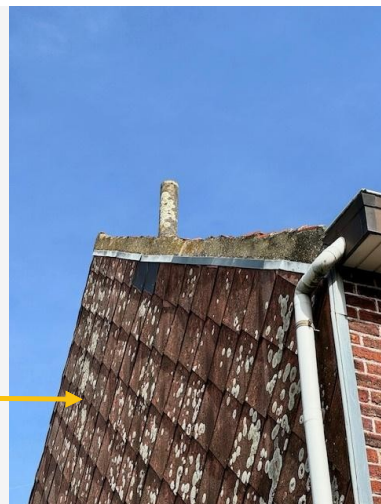
Eindbeoordeling materiaalrisico

Verhoogd materiaalrisico en/of verhoogde kans op vezelvrijgave

Gebondenheid	Categorie 1: hechtgebonden in oorsprong
Asbestsoort (vezeltype)	Crocidoliet aanwezig
Asbestconcentratie	Laag (< 50%)
Afschermingsgraad van het gehele materiaal	Geheel of deels vrij aan de buitenlucht
Toestand van het materiaal	Matig beschadigd, matig verweerd

Beschrijving	Gevel met leien
Omgeving	Buiten
Primaire drager	Wand buitenschil
Asbestmateriaal	Dak- en gevelbekleding - Lei, shingle
Bindmiddel van asbestmateriaal	Cement
Gebondenheid op basis van bindmiddel	Hecht
Hoeveelheid (oppervlakte - aantal)	<ul style="list-style-type: none">• 80,00 m² - 1 stuk
Totale oppervlakte	80,00 m ²
Eenvoudig bereikbaar	Ja
Bevestigingswijze	<ul style="list-style-type: none">• Geklemd• Geschroefd
Identificatiemethode	Vaststelling zonder monsternamen
Destructieve handeling voor identificatie	Nee
Opmerking	De hoeveelheid is een schatting en kan afwijken van de werkelijke toestand.

- Verwijder dit asbestmateriaal zo snel mogelijk. Volg de toestand goed op.
- Hemelwater dat afspoelt van asbestcement daken of gevels kan asbestdeeltjes bevatten. Gebruik het enkel voor gesloten circuits (bv. spoelen toiletten). Reinig na het vervangen van het dak of de gevel de dakgoten en regenwaterput of -ton om asbesthoudend sediment of slib te verwijderen

- Eenvoudige handelingen: mag via doe-het-zelf of door werknemer(s) met opleidingsattest eenvoudige handelingen
Deze toepassing kan door een aannemer die over een opleidingsattest eenvoudige handelingen beschikt of door een particulier (doe-het-zelf), verwijderd worden indien er geen verhoogd risico op vrijgave van asbestvezels (max. concentratie 0,01 vezels/cm³ - CODEX Art. VI.3-54) ontstaat en de toepassing voorafgaand wordt gefixeerd/bevochtigd; de individuele elementen zonder machinale werktuigen en zonder breken of gooien een voor een losgemaakt worden; en ten slotte in gesloten verpakking weggevoerd worden naar een erkend afvalpunt (recyclagepark).

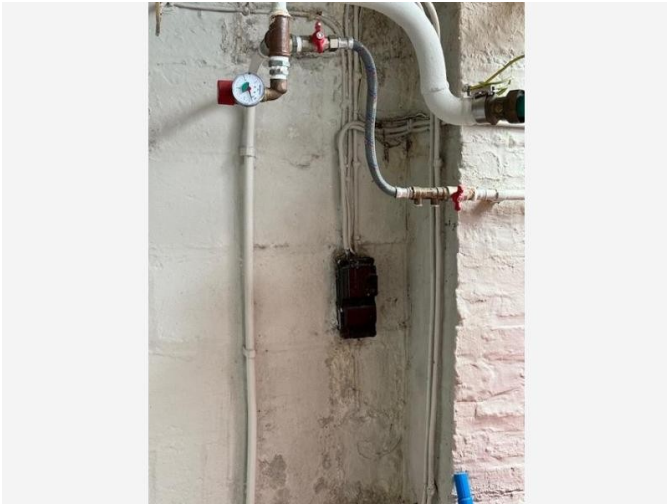
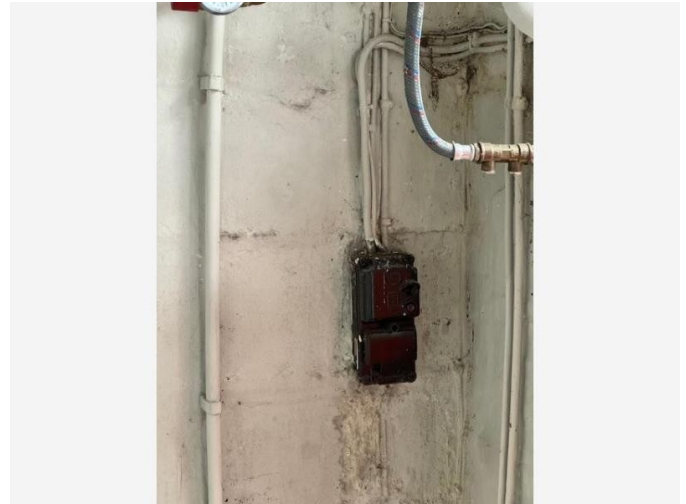
Eindbeoordeling materiaalrisico	Zeer laag materiaalrisico en/of zeer lage kans op vezelvrijgave
Opmerking	Het materiaal verkeerd in goede staat.

Gebondenheid	Categorie 1: hechtgebonden in oorsprong
Asbestsoort (vezeltype)	Alleen chrysotiel
Asbestconcentratie	Laag (< 50%)
Afschermingsgraad van het gehele materiaal	Geheel of deels (ook) vrij aan de binnenlucht
Toestand van het materiaal	Onbeschadigd, niet verweerd

Beschrijving	Bakeliet materiaal aanwezig
Omgeving	Binnen
Primaire drager	Communicatie en elektrische infrastructuur en uitrusting
Asbestmateriaal	Plaat, paneel, tablet - Type Bakeliet
Bindmiddel van asbestmateriaal	Kunststof of -hars
Gebondenheid op basis van bindmiddel	Hecht
Hoeveelheid (oppervlakte - dikte - aantal)	• 0,10 m ² - 1,00 cm - 10 stuks
Totaal volume	0,01 m ³
Eenvoudig bereikbaar	Ja
Bevestigingswijze	• Geschroefd
Identificatiemethode	Vaststelling zonder monsternamen
Destructieve handeling voor identificatie	Nee
Opmerking	De hoeveelheid is een schatting. Het materiaal bestaat voornamelijk uit schakelaars/stopcontacten.

- Zorg voor een veilig beheer en verwijder dit asbestmateriaal wanneer het bij werken eenvoudig bereikbaar wordt. Controleer de toestand jaarlijks op wijzigingen.

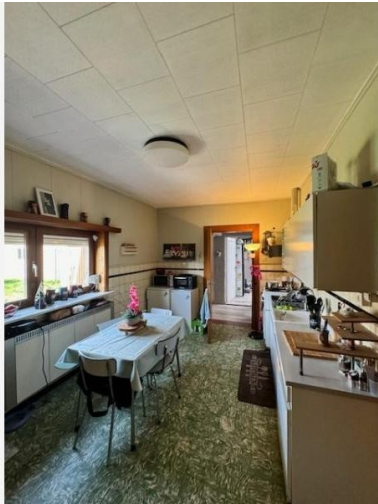
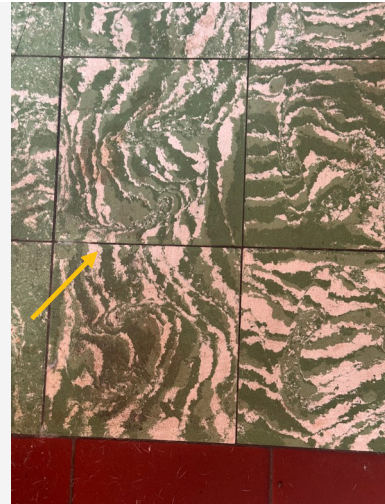
Eindbeoordeling materiaalrisico	Laag materiaalrisico en/of verlaagde kans op vezelvrijgave
---------------------------------	--

Gebondenheid	Categorie 1: hechtgebonden in oorsprong
Asbestsoort (vezeltype)	Alleen chrysotiel
Asbestconcentratie	Laag (< 50%)
Afschermingsgraad van het gehele materiaal	Geheel of deels (ook) vrij aan de binnenlucht
Toestand van het materiaal	Licht beschadigd, licht verweerd. Intact calciumsilicaatmateriaal of categorie III 'gebondenheid'

Beschrijving	Vloertegels
Omgeving	Binnen
Primaire drager	Vloer
Asbestmateriaal	Prefab - afwerking - Tegel
Bindmiddel van asbestmateriaal	Cement
Gebondenheid op basis van bindmiddel	Hecht
Hoeveelheid (oppervlakte - dikte - aantal)	• 25,00 m ² - 0,40 cm - 1 stuk
Totaal volume	0,10 m ³
Eenvoudig bereikbaar	Ja
Bevestigingswijze	• Verlijmd, ingegoten, versmeerd
Identificatiemethode	Vaststelling zonder monstername
Destructieve handeling voor identificatie	Nee
Opmerking	De vermelde hoeveelheid betreft een schatting en kan afwijken van de werkelijke situatie. Het materiaal kan asbest bevatten; de tegels kunnen asbesthoudend zijn. Wij adviseren om aanvullende stalen te nemen ter bevestiging.

- Zorg voor een veilig beheer. Vermijd het beschadigen van het asbestmateriaal. Controleer de toestand jaarlijks op wijzigingen.
- Voer bijkomende staalname(s) uit.

- Hermetische zone (erkend asbestverwijderaar)
Deze toepassing kan enkel door een erkende asbestverwijderaar via de methodiek van hermetische zone verwijderd worden omdat verwijdering via de methodiek van eenvoudige handelingen en/of couveusezakmethode niet mogelijk is; en er automatisch een verhoogd risico op vrijgave van asbestvezels (max. concentratie 0,01 vezels/cm - CODEX Art. VI.3-54) ontstaat. (Bron: CODEX - Art. VI.3-61.- par 1.)

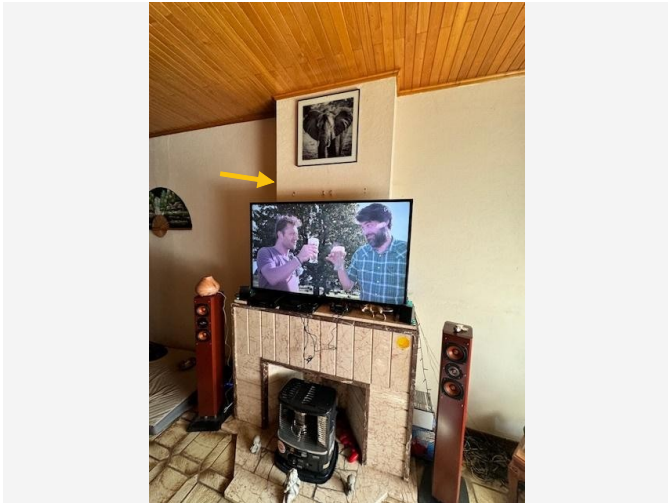
Situeringfoto

Permanente beperking

Reden: Er is geen volledige risicobeoordeling mogelijk

Uitleg van de asbestdeskundige: Er is een kleine kans dat hier nog asbest aanwezig kan zijn.

Visueel was dit niet mogelijk te onderzoeken.

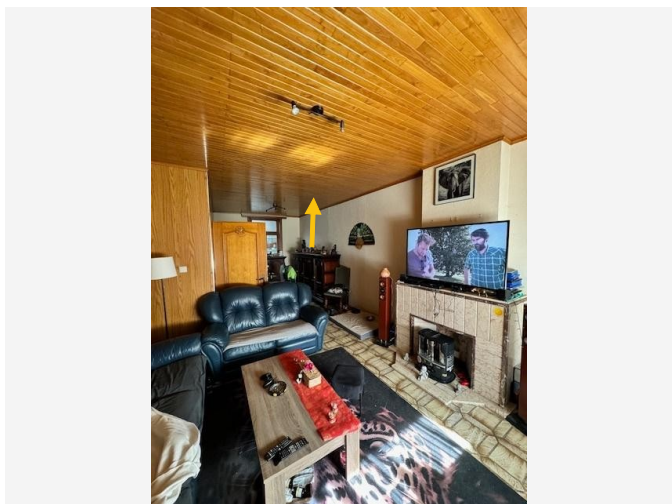
De plafonds werden afgewerkt met niet-asbestverdachte voorzetpanelen die inspectie van de bedekte structuur (opbouw, pleisterwerk) verhinderen.

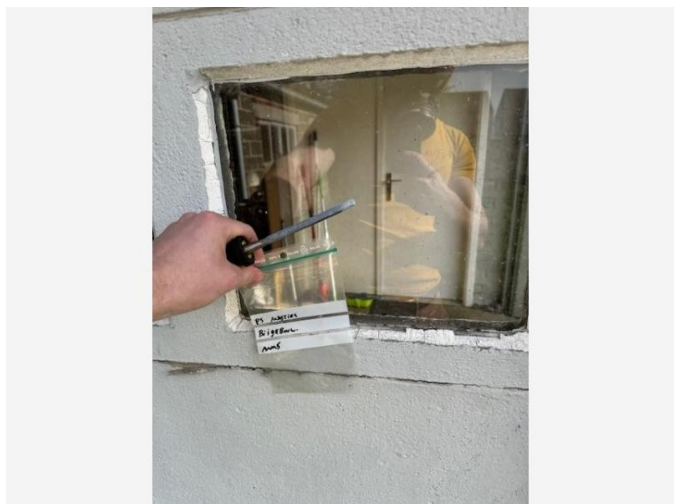
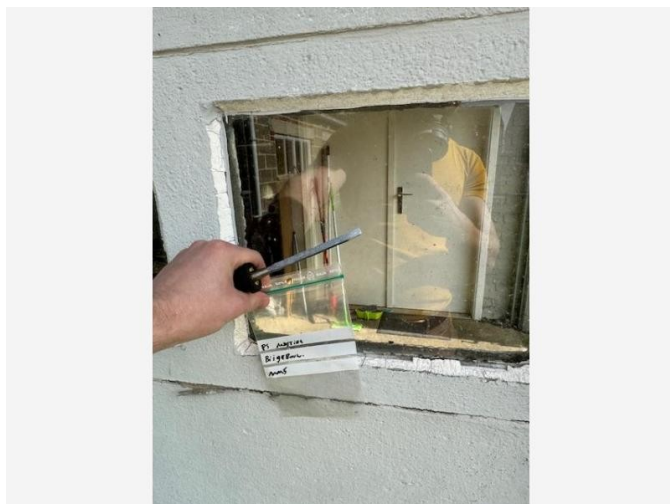
Geen asbest

Beschrijving	MM5 PS MASTIEK BIJGEBOUW
Omgeving	Buiten
Primaire drager	Wandopening verticaal (raam, deur, ...)
Bindmiddel van materiaal	Cement
Gebondenheid op basis van bindmiddel	Hecht
Hoeveelheid (gewicht - aantal)	<ul style="list-style-type: none">• 30,00 kg - 1 stuk
Totaal gewicht	30,00 kg
Identificatiemethode	Vaststelling met monstername
Destructieve handeling voor identificatie	Nee
Opmerking	De precieze hoeveelheid is een schatting en kan afwijken van de werkelijke toestand.

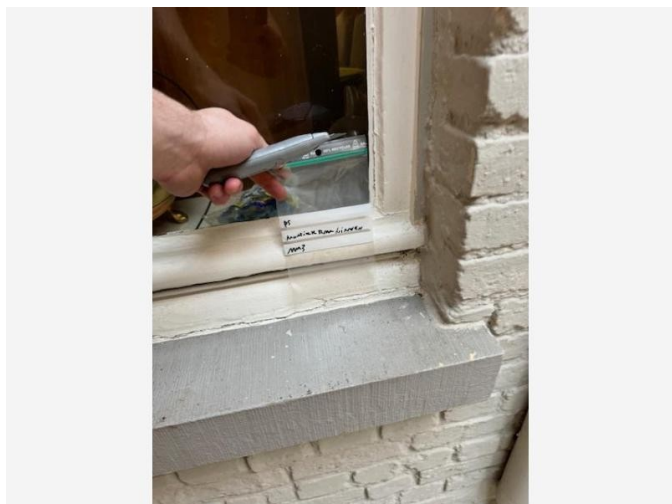
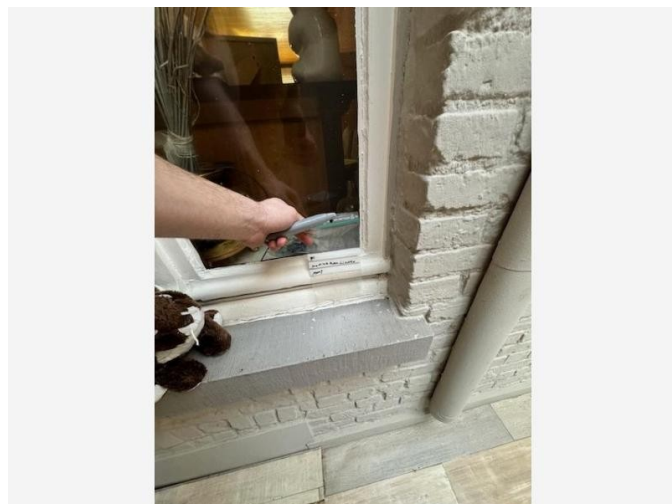
Geen asbest

Beschrijving	MM3 PS MASTIEK RAAM
Omgeving	Buiten
Primaire drager	Wandopening verticaal (raam, deur, ...)
Bindmiddel van materiaal	Cement
Gebondenheid op basis van bindmiddel	Hecht
Hoeveelheid (gewicht - aantal)	<ul style="list-style-type: none">• 30,00 kg - 1 stuk
Totaal gewicht	30,00 kg
Identificatiemethode	Vaststelling met monstername
Destructieve handeling voor identificatie	Nee
Opmerking	De precieze hoeveelheid is een schatting en kan afwijken van de werkelijke toestand.

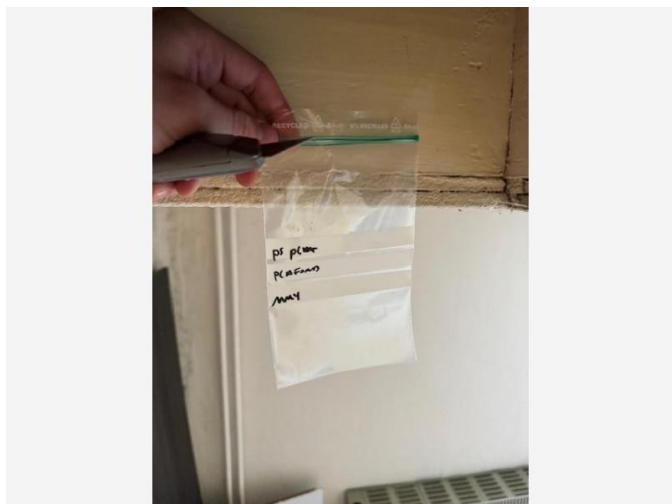
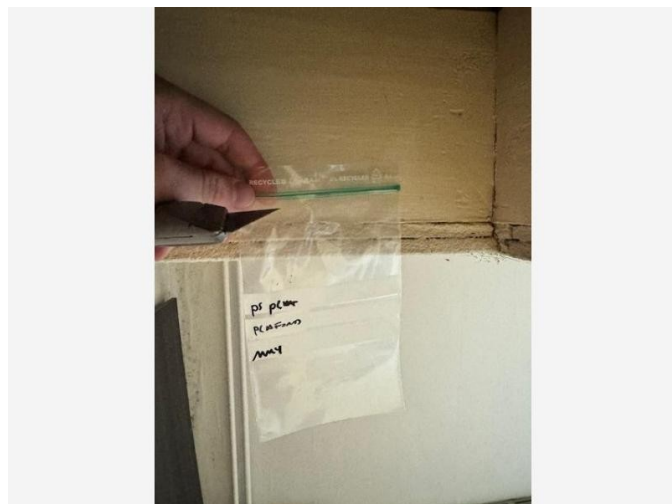
Beschrijving	MM4 PS PLAAT PLAFOND
Omgeving	Binnen
Primaire drager	Schuin dak
Bindmiddel van materiaal	Karton - papier - viltachtig
Gebondenheid op basis van bindmiddel	Niet-hechtgebonden
Hoeveelheid (gewicht - aantal)	<ul style="list-style-type: none">• 20,00 kg - 1 stuk
Totaal gewicht	20,00 kg
Identificatiemethode	Vaststelling met monstername
Destructieve handeling voor identificatie	Nee
Opmerking	Het bemonsterde materiaal bevat geen asbest.

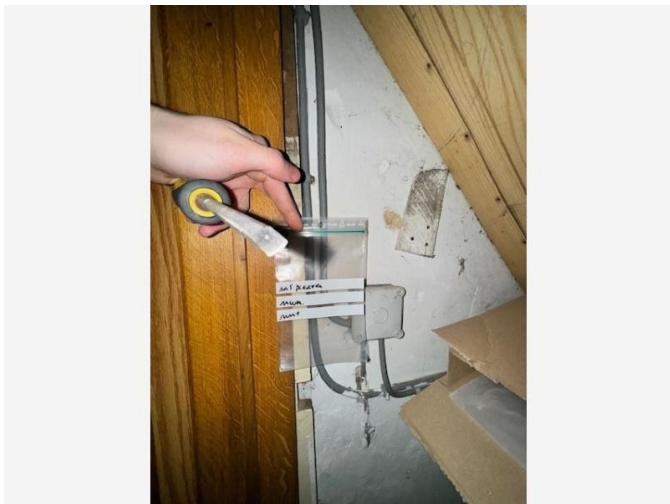
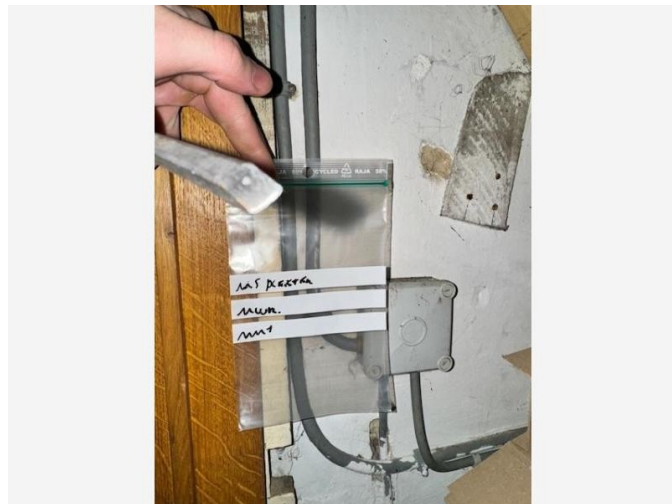
Beschrijving	MM1 MS PLEISTER MUUR
Omgeving	Binnen
Primaire drager	Binnenwand
Bindmiddel van materiaal	Gips - kalk
Gebondenheid op basis van bindmiddel	Niet-hechtgebonden
Hoeveelheid (oppervlakte - dikte - aantal)	• 270,00 m ² - 1,00 cm - 1 stuk
Totaal volume	2,70 m ³
Identificatiemethode	Vaststelling met monstername
Destructieve handeling voor identificatie	Nee
Opmerking	De hoeveelheid is een schatting en kan afwijken van de werkelijke toestand. Waar mogelijk, wordt staalname uitgevoerd conform het inspectieprotocol: in een droge ruimte zoals een slaapkamer, in een natte ruimte zoals een keuken of badkamer, in een traphal en in een stookruimte.
