Asbestinventarisatietest

Pieter Verbertstraat 4, 2600 Antwerpen

Attestnummer : 20260405-000050.000

Uitgegeven op : 05.04.2026

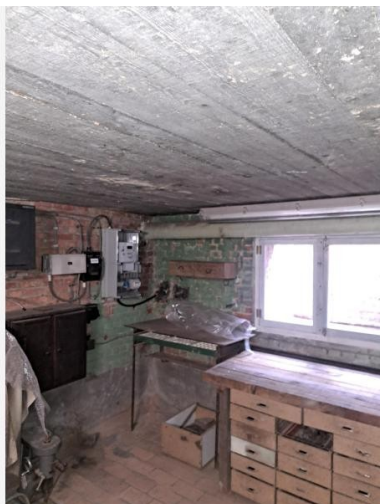
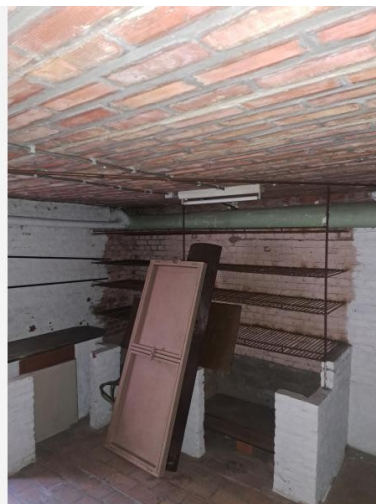
Eindbeoordeling materiaalrisico	Verhoogd materiaalrisico en/of verhoogde kans op vezelvrijgave
---------------------------------	----------------------------------------------------------------

Gebondenheid	Categorie 2: niet-hechtgebonden met matrix
Asbestsoort (vezeltype)	Amfibool aanwezig, uitgezonderd crocidoliet
Asbestconcentratie	Hoog ($\geq 50\%$)
Afschermingsgraad van het gehele materiaal	Geheel of deels vrij aan de binnenlucht, maar geen contact met binnenluchtstromen
Toestand van het materiaal	Licht beschadigd, licht verweerd. Intacte calciumsilicaatplaat of materiaal met categorie 3-gebondenheid

#	Type	Referentie	Resultaat
1.1	Mengmonster	A-06 leidingisolatie rechte hoeken	Amosiet

Beschrijving	Leidingisolatie
Omgeving	Binnen
Primaire drager	HVAC infrastructuur en uitrusting
Asbestmateriaal	In-situ afwerkingslagen - Thermische isolatie
Bindmiddel van asbestmateriaal	Gips - kalk
Gebondenheid op basis van bindmiddel	Niet-hechtgebonden
Hoeveelheid (lengte - omtrek - dikte - aantal)	<ul style="list-style-type: none">• 15,00 m - 50,00 cm - 20,00 cm - 1 stuk
Totaal volume	1,50 m ³
Eenvoudig bereikbaar	Ja
Bevestigingswijze	<ul style="list-style-type: none">• Verlijmd, ingegoten, versmeerd
Identificatiemethode	Een monstername door de asbestdeskundige met laboanalyse door een asbestlabo.
Destructieve handeling voor identificatie	Nee

Verwijderen

- Verwijder dit asbestmateriaal zo snel mogelijk. Volg de toestand goed op.
- Voer bijkomende staalname(s) uit.

- Hermetische zone (erkend asbestverwijderaar)
Deze verwijdermethode valt onder de vorm van een hermetische zone conform VLAREM en de Codex Welzijn op het Werk. Het verwijderen van deze toepassing in een binnenuimte vormt een groot risico op het inademen van asbestvezels. Daarom is het verplicht dat de verwijdering uitsluitend gebeurt door een erkende asbestverwijderaar, met het gebruik van de wettelijk voorgeschreven persoonlijke beschermingsmiddelen (PBM's). De verwijdering mag enkel plaatsvinden binnen een hermetische zone. Alle maatregelen opgenomen in de wetgeving moeten strikt nageleefd worden.

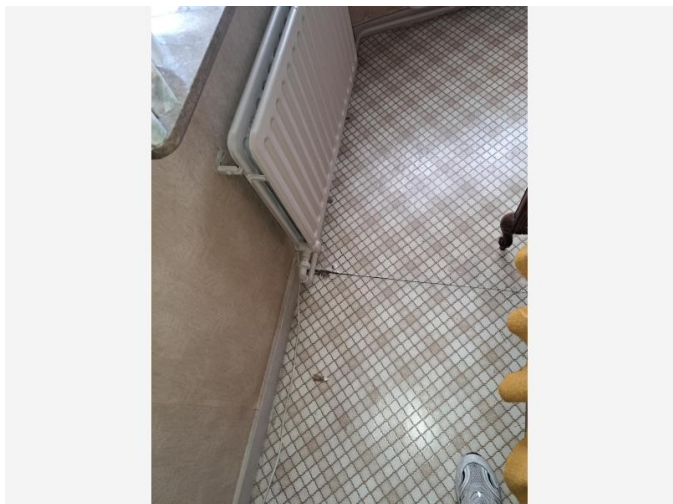
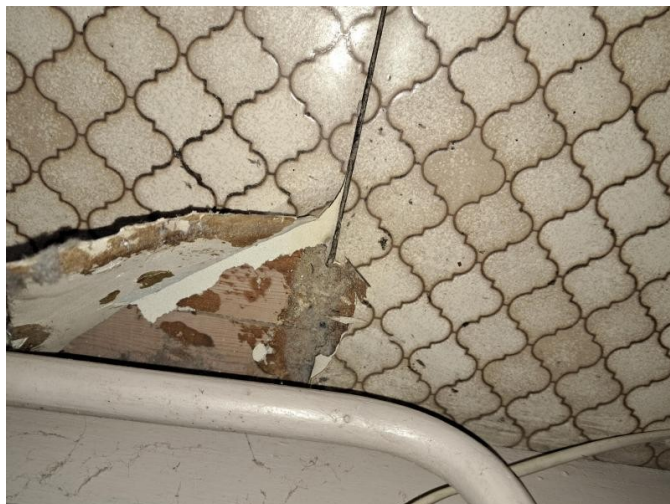
Eindbeoordeling materiaalrisico	Verhoogd materiaalrisico en/of verhoogde kans op vezelvrijgave
---------------------------------	----------------------------------------------------------------

Gebondenheid	Categorie 2: niet-hechtgebonden met matrix
Asbestsoort (vezeltype)	Alleen chrysotiel aanwezig
Asbestconcentratie	Hoog ($\geq 50\%$)
Afschermingsgraad van het gehele materiaal	Geheel of deels vrij aan de binnenlucht, maar geen contact met binnenluchtstromen
Toestand van het materiaal	Licht beschadigd, licht verweerd. Intacte calciumsilicaatplaat of materiaal met categorie 3-gebondenheid

#	Type	Referentie	Resultaat
2.1	Puntmonster	A-09 Vloerzeil	Chrysotiel

Beschrijving	Vloerzeil Vinyl
Omgeving	Binnen
Primaire drager	Vloer
Asbestmateriaal	Prefab - afwerking - Vloerzeil
Bindmiddel van asbestmateriaal	Karton - papier - viltachtig
Gebondenheid op basis van bindmiddel	Niet-hechtgebonden
Hoeveelheid (oppervlakte - aantal)	<ul style="list-style-type: none">• 60,00 m² - 1 stuk
Totale oppervlakte	60,00 m ²
Eenvoudig bereikbaar	Ja
Bevestigingswijze	<ul style="list-style-type: none">• Verlijmd, ingegoten, versmeerd
Identificatiemethode	Een monstername door de asbestdeskundige met laboanalyse door een asbestlabo.
Destructieve handeling voor identificatie	Nee
Opmerking	Er zijn verschillende gelijkaardige vinylvloerzeilen aanwezig op de bovenste verdiepingen van de woning die asbest bevatten.

Verwijderen

- Zorg voor een veilig beheer. Vermijd het beschadigen van het asbestmateriaal. Controleer de toestand jaarlijks op wijzigingen.
- Verwijder dit asbestmateriaal zo snel mogelijk. Volg de toestand goed op.
- Voer bijkomende staalname(s) uit.

- Hermetische zone (erkend asbestverwijderaar)
Deze verwijdermethode valt onder de vorm van een hermetische zone conform VLAREM en de Codex Welzijn op het Werk. Het verwijderen van deze toepassing in een binnenruimte vormt een groot risico op het inademen van asbestvezels. Daarom is het verplicht dat de verwijdering uitsluitend gebeurt door een erkende asbestverwijderaar, met het gebruik van de wettelijk voorgeschreven persoonlijke beschermingsmiddelen (PBM's). De verwijdering mag enkel plaatsvinden binnen een hermetische zone. Alle maatregelen opgenomen in de wetgeving moeten strikt nageleefd worden.

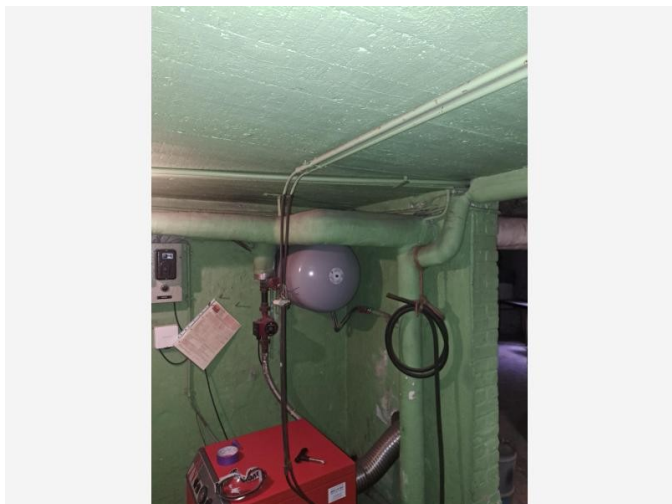
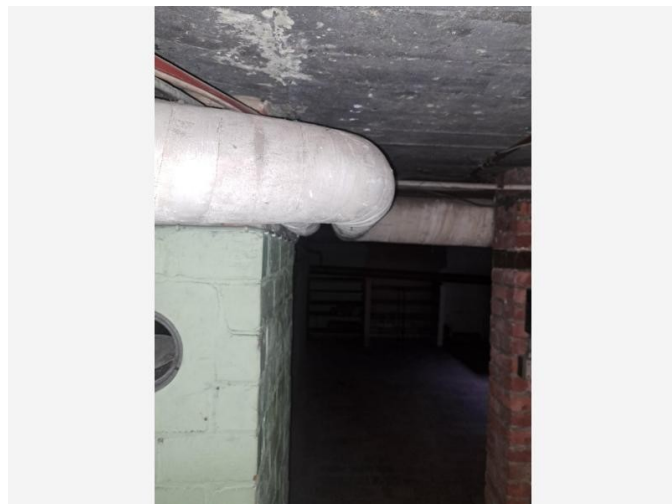
Eindbeoordeling materiaalrisico	Verhoogd materiaalrisico en/of verhoogde kans op vezelvrijgave
---------------------------------	----------------------------------------------------------------

Gebondenheid	Categorie 2: niet-hechtgebonden met matrix
Asbestsoort (vezeltype)	Amfibool aanwezig, uitgezonderd crocidoliet
Asbestconcentratie	Hoog ($\geq 50\%$)
Afschermingsgraad van het gehele materiaal	Geheel of deels vrij aan de binnenlucht, maar geen contact met binnenluchtstromen
Toestand van het materiaal	Licht beschadigd, licht verweerd. Intacte calciumsilicaatplaat of materiaal met categorie 3-gebondenheid

#	Type	Referentie	Resultaat
3.1	Mengmonster	A-07 leidingisolatie bochten	Amosiet

Beschrijving	Leidingisolatie
Omgeving	Binnen
Primaire drager	HVAC infrastructuur en uitrusting
Asbestmateriaal	In-situ afwerkingslagen - Thermische isolatie
Bindmiddel van asbestmateriaal	Gips - kalk
Gebondenheid op basis van bindmiddel	Niet-hechtgebonden
Hoeveelheid (lengte - omtrek - dikte - aantal)	<ul style="list-style-type: none">• 15,00 m - 50,00 cm - 20,00 cm - 1 stuk
Totaal volume	1,50 m ³
Eenvoudig bereikbaar	Ja
Bevestigingswijze	<ul style="list-style-type: none">• Verlijmd, ingegoten, versmeerd
Identificatiemethode	Een monstername door de asbestdeskundige met laboanalyse door een asbestlabo.
Destructieve handeling voor identificatie	Nee

Verwijderen

- Verwijder dit asbestmateriaal zo snel mogelijk. Volg de toestand goed op.
- Voer bijkomende staalname(s) uit.

- Hermetische zone (erkend asbestverwijderaar)
Deze verwijdermethode valt onder de vorm van een hermetische zone conform VLAREM en de Codex Welzijn op het Werk. Het verwijderen van deze toepassing in een binnenuimte vormt een groot risico op het inademen van asbestvezels. Daarom is het verplicht dat de verwijdering uitsluitend gebeurt door een erkende asbestverwijderaar, met het gebruik van de wettelijk voorgeschreven persoonlijke beschermingsmiddelen (PBM's). De verwijdering mag enkel plaatsvinden binnen een hermetische zone. Alle maatregelen opgenomen in de wetgeving moeten strikt nageleefd worden.

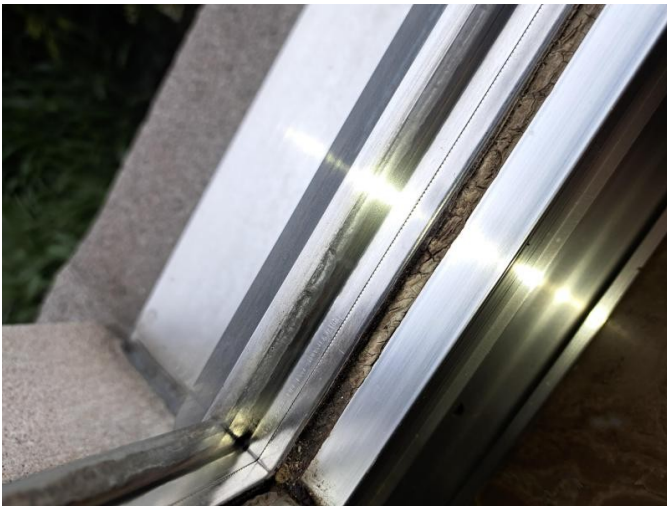
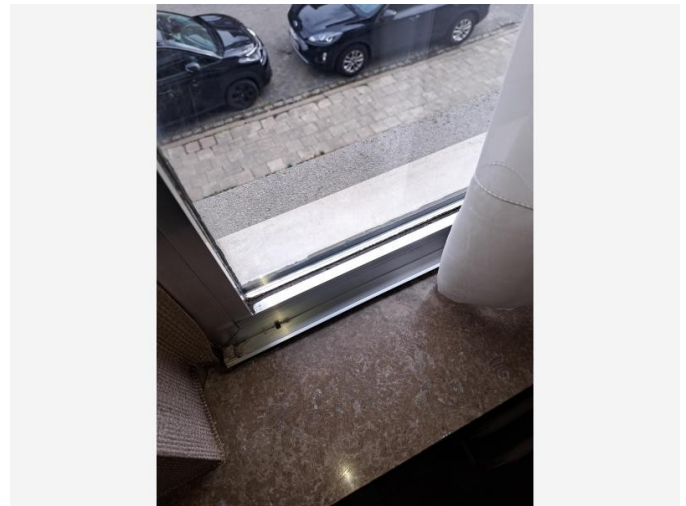
Eindbeoordeling materiaalrisico	Laag materiaalrisico en/of verlaagde kans op vezelvrijgave
---------------------------------	------------------------------------------------------------

Gebondenheid	Categorie 1: hechtgebonden in oorsprong
Asbestsoort (vezeltype)	Alleen chrysotiel aanwezig
Asbestconcentratie	Laag (< 50%)
Afschermingsgraad van het gehele materiaal	Geheel of deels vrij aan de binnenlucht, maar geen contact met binnenluchtstromen
Toestand van het materiaal	Licht beschadigd, licht verweerd. Intacte calciumsilicaatplaat of materiaal met categorie 3-gebondenheid

#	Type	Referentie	Resultaat
4.1	Puntmonster	A-03 Mastiek	Chrysotiel

Beschrijving	Mastiek
Omgeving	Binnen
Primaire drager	Wandopening verticaal (raam, deur, ...)
Asbestmateriaal	In-situ afwerkingslagen - Pasta, stopverf, voegsel, stopsel, vulsel, mastiek, kitten, ...
Bindmiddel van asbestmateriaal	Kitten, mastiek, pasta
Gebondenheid op basis van bindmiddel	Hecht
Hoeveelheid (gewicht - aantal)	<ul style="list-style-type: none">• 1,00 kg - 1 stuk
Totaal gewicht	1,00 kg
Eenvoudig bereikbaar	Ja
Bevestigingswijze	<ul style="list-style-type: none">• Geklemd
Identificatiemethode	Een monstername door de asbestdeskundige met laboanalyse door een asbestlabo.
Destructieve handeling voor identificatie	Nee

Zorgvuldig beheren

- Verwijder dit asbestmateriaal zo snel mogelijk. Volg de toestand goed op.
- Voer bijkomende staalname(s) uit.

- Eenvoudige handelingen: mag via doe-het-zelf of door werknemer(s) met opleidingsattest eenvoudige handelingen
Zorg voor de nodige beschermingsmiddelen: masker type P3 en beschermoverall type 5/6. Breng de toepassing naar een erkend inzamelpunt. Een toepassing die niet kan worden verwijderd zonder te breken, te beschadigen of scheuren moet verplicht via hermetische zone verwijderd worden. Roep de hulp in van een erkende verwijderaar U vindt alle info omtrent verwijdering op www.ovam.be

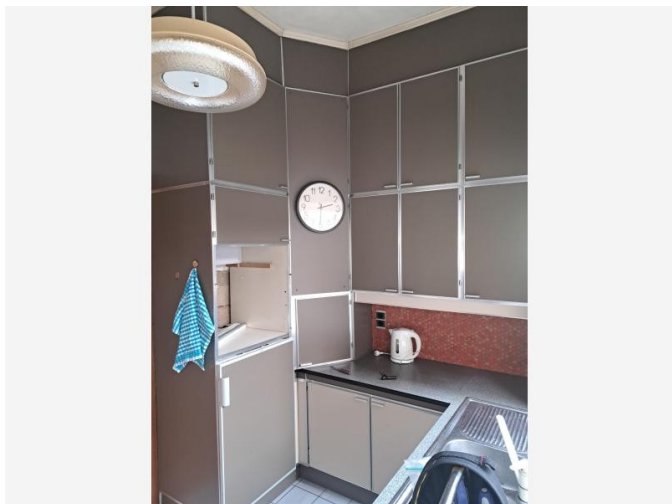
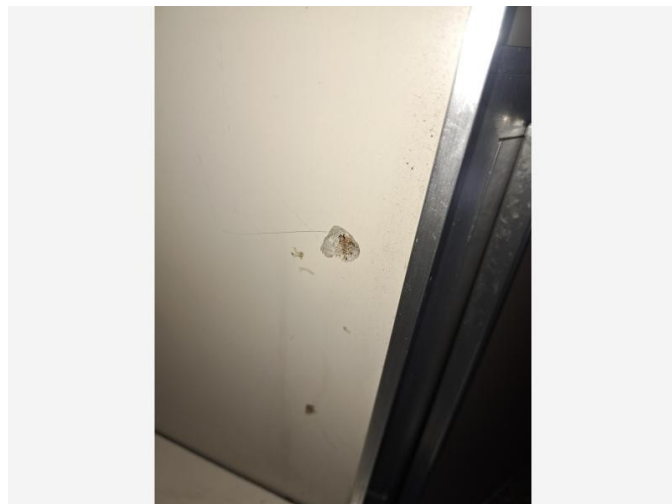
Eindbeoordeling materiaalrisico	Zeer laag materiaalrisico en/of zeer lage kans op vezelvrijgave
---------------------------------	-----------------------------------------------------------------

Gebondenheid	Categorie 1: hechtgebonden in oorsprong
Asbestsoort (vezeltype)	Alleen chrysotiel aanwezig
Asbestconcentratie	Laag (< 50%)
Afschermingsgraad van het gehele materiaal	Stootvaste afscherming of omkasting
Toestand van het materiaal	Onbeschadigd, niet verweerd

#	Type	Referentie	Resultaat
5.1	Puntmonster	A-05 Glassal Plaat	Chrysotiel

Beschrijving	Glassal plaat - keuken
Omgeving	Binnen
Primaire drager	Inrichting (meubilair, ...)
Asbestmateriaal	Plaat, paneel, tablet - Geëmailleerd, type Glasal
Bindmiddel van asbestmateriaal	Cement
Gebondenheid op basis van bindmiddel	Hecht
Hoeveelheid (oppervlakte - dikte - aantal)	• 2,00 m ² - 2,00 cm - 1 stuk
Totaal volume	0,04 m ³
Eenvoudig bereikbaar	Ja
Bevestigingswijze	<ul style="list-style-type: none">• Geklemd• Geschroefd
Identificatiemethode	Een monstername door de asbestdeskundige met laboanalyse door een asbestlabo.
Destructieve handeling voor identificatie	Nee
Opmerking	De kasten van de keuken bevatten ingesloten asbest.

Zorgvuldig beheren

- Verwijder dit asbestmateriaal zo snel mogelijk. Volg de toestand goed op.
- Voer bijkomende staalname(s) uit.

- Eenvoudige handelingen: mag via doe-het-zelf of door werknemer(s) met opleidingsattest eenvoudige handelingen
Zorg voor de nodige beschermingsmiddelen: masker type P3 en beschermoverall type 5/6. Breng de toepassing naar een erkend inzamelpunt. Een toepassing die niet kan worden verwijderd zonder te breken, te beschadigen of scheuren moet verplicht via hermetische zone verwijderd worden. Roep de hulp in van een erkende verwijderaar U vindt alle info omtrent verwijdering op www.ovam.be

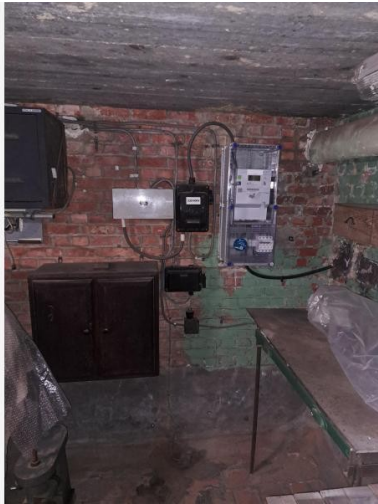
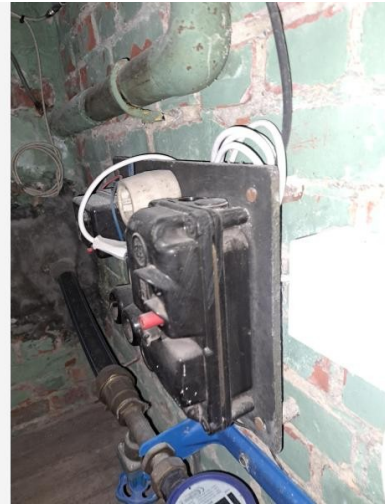
Eindbeoordeling materiaalrisico	Zeer laag materiaalrisico en/of zeer lage kans op vezelvrijgave
---------------------------------	-----------------------------------------------------------------

Gebondenheid	Categorie 1: hechtgebonden in oorsprong
Asbestsoort (vezeltype)	Crocidoliet aanwezig
Asbestconcentratie	Laag (< 50%)
Afschermingsgraad van het gehele materiaal	Stootvaste afscherming of omkasting
Toestand van het materiaal	Onbeschadigd, niet verweerd

Beschrijving	Bakeliet tellerkast
Omgeving	Binnen
Primaire drager	Communicatie en elektrische infrastructuur en uitrusting
Asbestmateriaal	Plaat, paneel, tablet - Type Bakeliet
Bindmiddel van asbestmateriaal	Kunststof of -hars
Gebondenheid op basis van bindmiddel	Hecht
Hoeveelheid (oppervlakte - dikte - aantal)	<ul style="list-style-type: none">• 0,02 m² - 0,02 cm - 5 stuks
Totaal volume	< 0,001 m ³
Eenvoudig bereikbaar	Ja
Bevestigingswijze	<ul style="list-style-type: none">• Geschroefd
Identificatiemethode	<p>De asbestdeskundige beoordeelt het materiaal als asbestverdacht en dus asbesthoudend, en dit zonder monstername.</p> <p>Motivatie: Er is een onderzoeksbeperking die monstername verhindert; De asbestdeskundige kan geen volledige risicobeoordeling uitvoeren van het materiaal.</p>
Destructieve handeling voor identificatie	Nee

Zorgvuldig beheren

- Zorg voor een veilig beheer. Vermijd het beschadigen van het asbestmateriaal. Controleer de toestand jaarlijks op wijzigingen.
- Voer bijkomende staalname(s) uit.

- Eenvoudige handelingen: mag via doe-het-zelf of door werknemer(s) met opleidingsattest eenvoudige handelingen
De verwijdering van asbesthoudend bakeliet is enkel mogelijk met de juiste voorzorgsmaatregelen, zoals het uitschakelen van de elektriciteit en het gebruik van geschikt handgereedschap. In sommige gevallen kan het nodig zijn een deel van de muur voorzichtig handmatig open te breken om de toepassing veilig te kunnen verwijderen. Het gebruik van machinaal gereedschap is strikt verboden, omdat dit het risico op het vrijkomen van asbestvezels aanzienlijk verhoogt. Asbesthoudend materiaal moet altijd dubbel verpakt worden afgevoerd en tijdens de werkzaamheden moet gebruik worden gemaakt van de juiste persoonlijke beschermingsmiddelen (PBM).

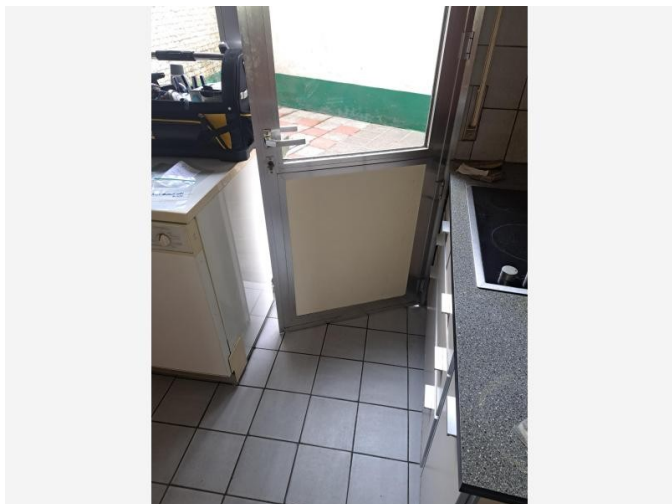
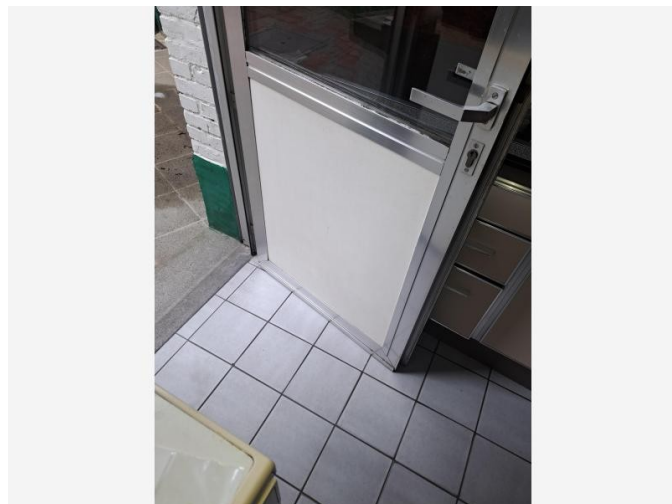
Eindbeoordeling materiaalrisico	Zeer laag materiaalrisico en/of zeer lage kans op vezelvrijgave
---------------------------------	-----------------------------------------------------------------

Gebondenheid	Categorie 1: hechtgebonden in oorsprong
Asbestsoort (vezeltype)	Alleen chrysotiel aanwezig
Asbestconcentratie	Laag (< 50%)
Afschermingsgraad van het gehele materiaal	Stootvaste afscherming of omkasting
Toestand van het materiaal	Onbeschadigd, niet verweerd

Beschrijving	Glassal plaat - keukendeur
Omgeving	Binnen
Primaire drager	Wandopening verticaal (raam, deur, ...)
Asbestmateriaal	Plaat, paneel, tablet - Geëmailleerd, type Glasal
Bindmiddel van asbestmateriaal	Cement
Gebondenheid op basis van bindmiddel	Hecht
Hoeveelheid (oppervlakte - dikte - aantal)	• 0,50 m ² - 2,00 cm - 1 stuk
Totaal volume	0,01 m ³
Eenvoudig bereikbaar	Ja
Bevestigingswijze	<ul style="list-style-type: none">• Geklemd• Geschroefd
Identificatiemethode	<p>De asbestdeskundige beoordeelt het materiaal als asbestverdacht en dus asbesthoudend, en dit zonder monstername.</p> <p>Motivatie: De monstername brengt andere schade aan dan schade die inherent is aan de monstername.</p>
Destructieve handeling voor identificatie	Nee

Zorgvuldig beheren

- Verwijder dit asbestmateriaal zo snel mogelijk. Volg de toestand goed op.
- Voer bijkomende staalname(s) uit.

- Eenvoudige handelingen: mag via doe-het-zelf of door werknemer(s) met opleidingsattest eenvoudige handelingen
Zorg voor de nodige beschermingsmiddelen: masker type P3 en beschermoverall type 5/6. Breng de toepassing naar een erkend inzamelpunt. Een toepassing die niet kan worden verwijderd zonder te breken, te beschadigen of scheuren moet verplicht via hermetische zone verwijderd worden. Roep de hulp in van een erkende verwijderaar U vindt alle info omtrent verwijdering op www.ovam.be

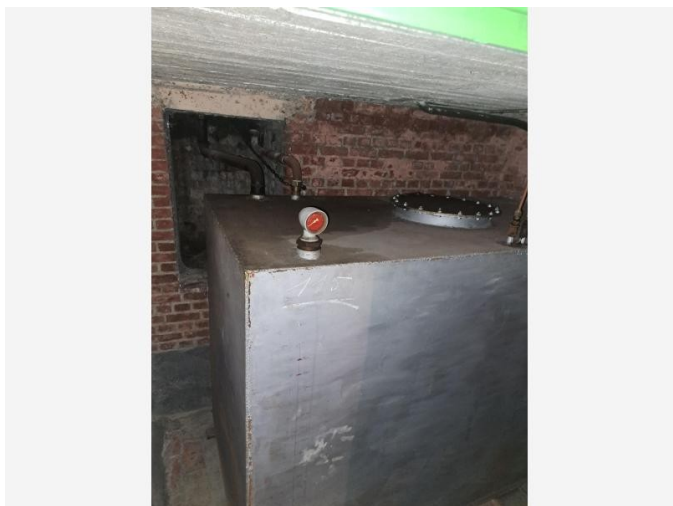
Tijdelijke beperking

Reden: Er is geen volledige risicobeoordeling mogelijk

Uitleg van de asbestdeskundige: De mazoutketel kon niet worden geïnspecteerd wegens de te beperkte ruimte rond de installatie.

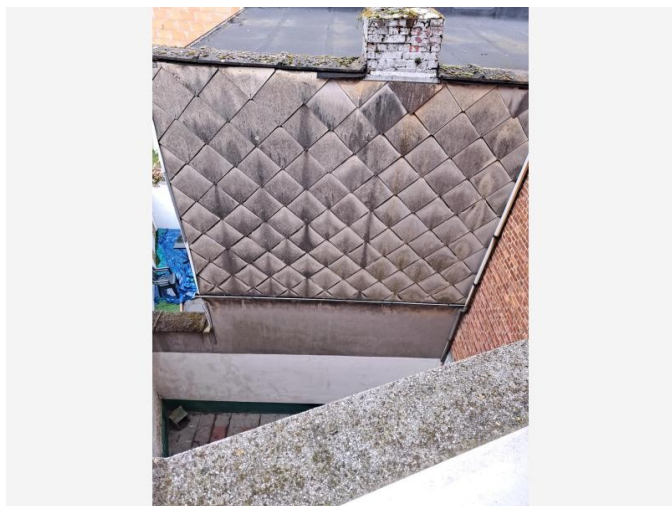
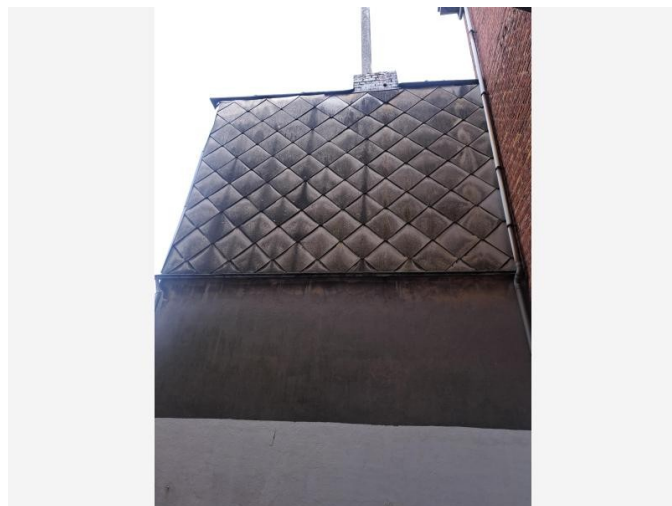
Informatie over een materiaal van een andere eigenaar

Basis voor advies	Beoordeling op basis van expertise met een vaststelling door de asbestdeskundige.
Primaire drager	Wand buitenschil
(Asbest)materiaal	Dak- en gevelbekleding - Lei, shingle
Bindmiddel	Cement
Gebondenheid bindmiddel	Hecht

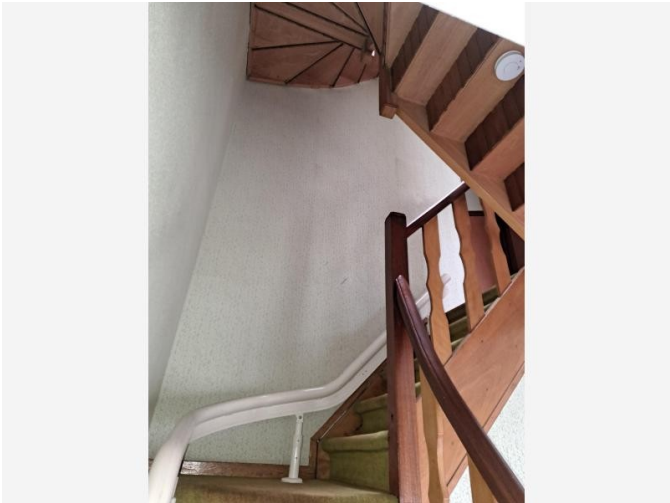
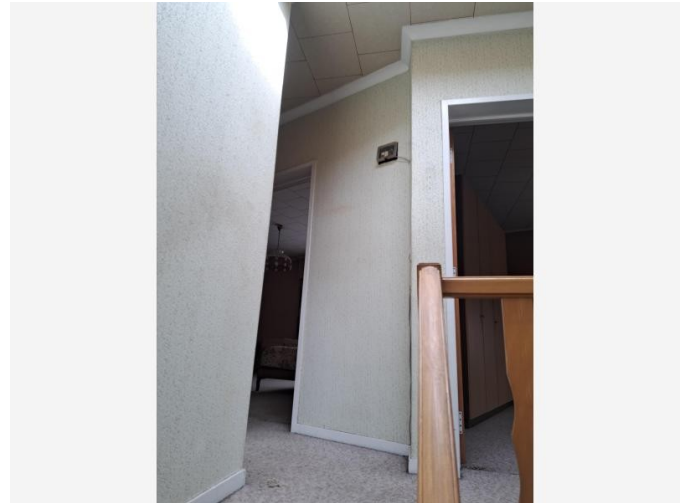
Geen asbest

#	Type	Referentie	Resultaat
10.1	Mengmonster	A-01 pleisterwerk muren	Geen asbest

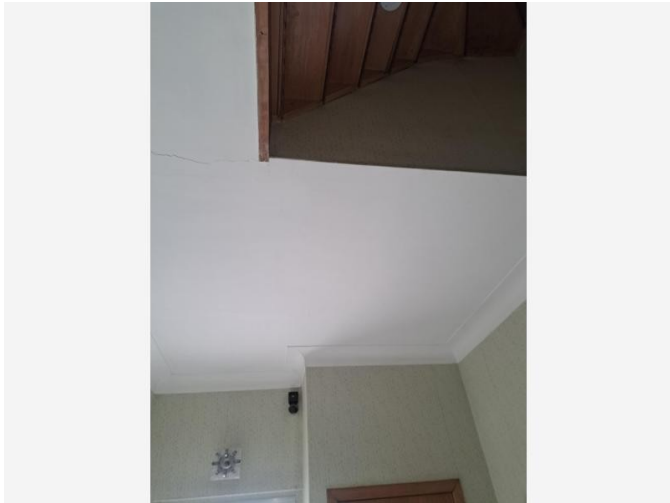
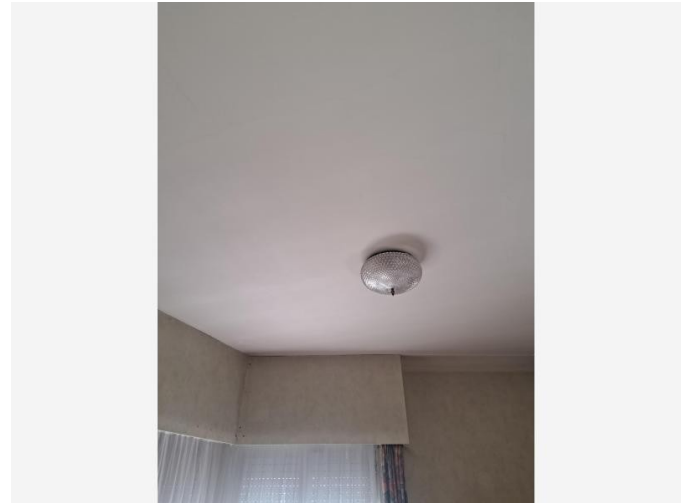
Fiche 11: Pleisterwerk plafond

Geen asbest

#	Type	Referentie	Resultaat
11.1	Mengmonster	A-02 pleisterwerk plafond	Geen asbest

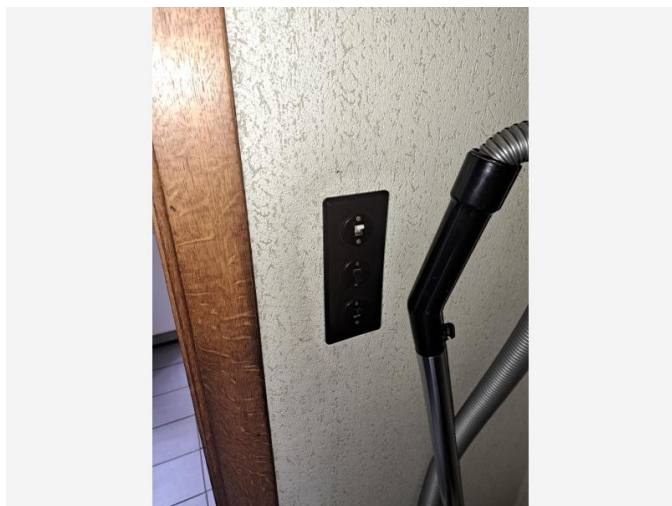
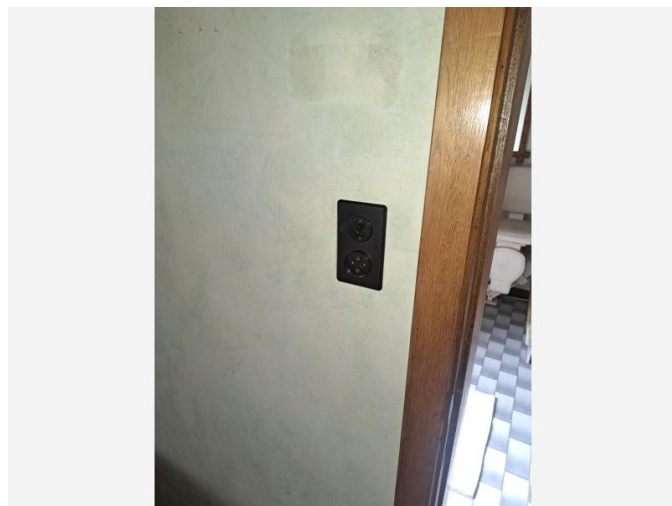
Geen asbest

#	Type	Referentie	Resultaat
12.1	Mengmonster	A-04 Pleisterwerk natte ruimte	Geen asbest

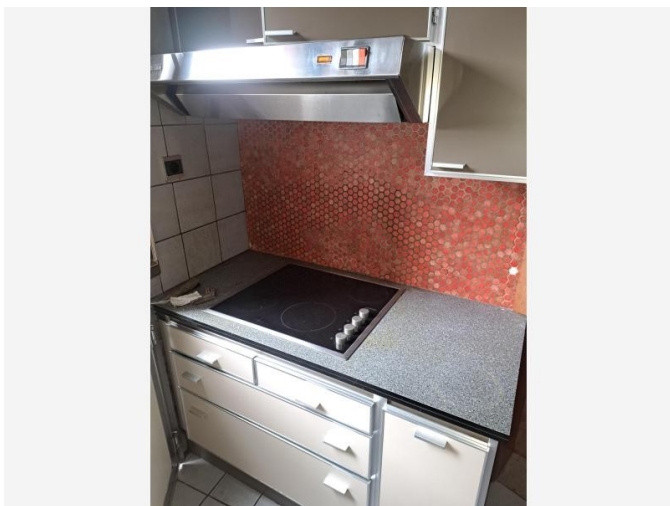
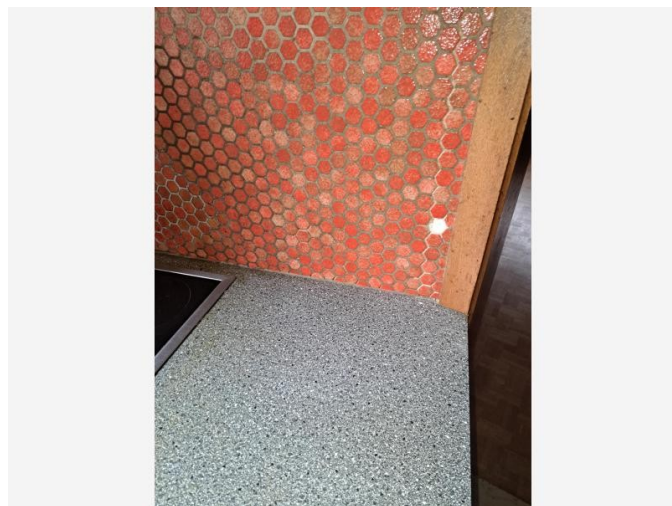
Fiche 13: Tegellijm - wandtegels

Geen asbest

#	Type	Referentie	Resultaat
13.1	Puntmonster	A-08 tegellijm - wantegel	Geen asbest
