Asbestinventarisatetest

Stijn Streuvelsstraat 56, 8730 Beernem

Attestnummer : 20250316-000099.000

Uitgegeven op : 16.03.2025

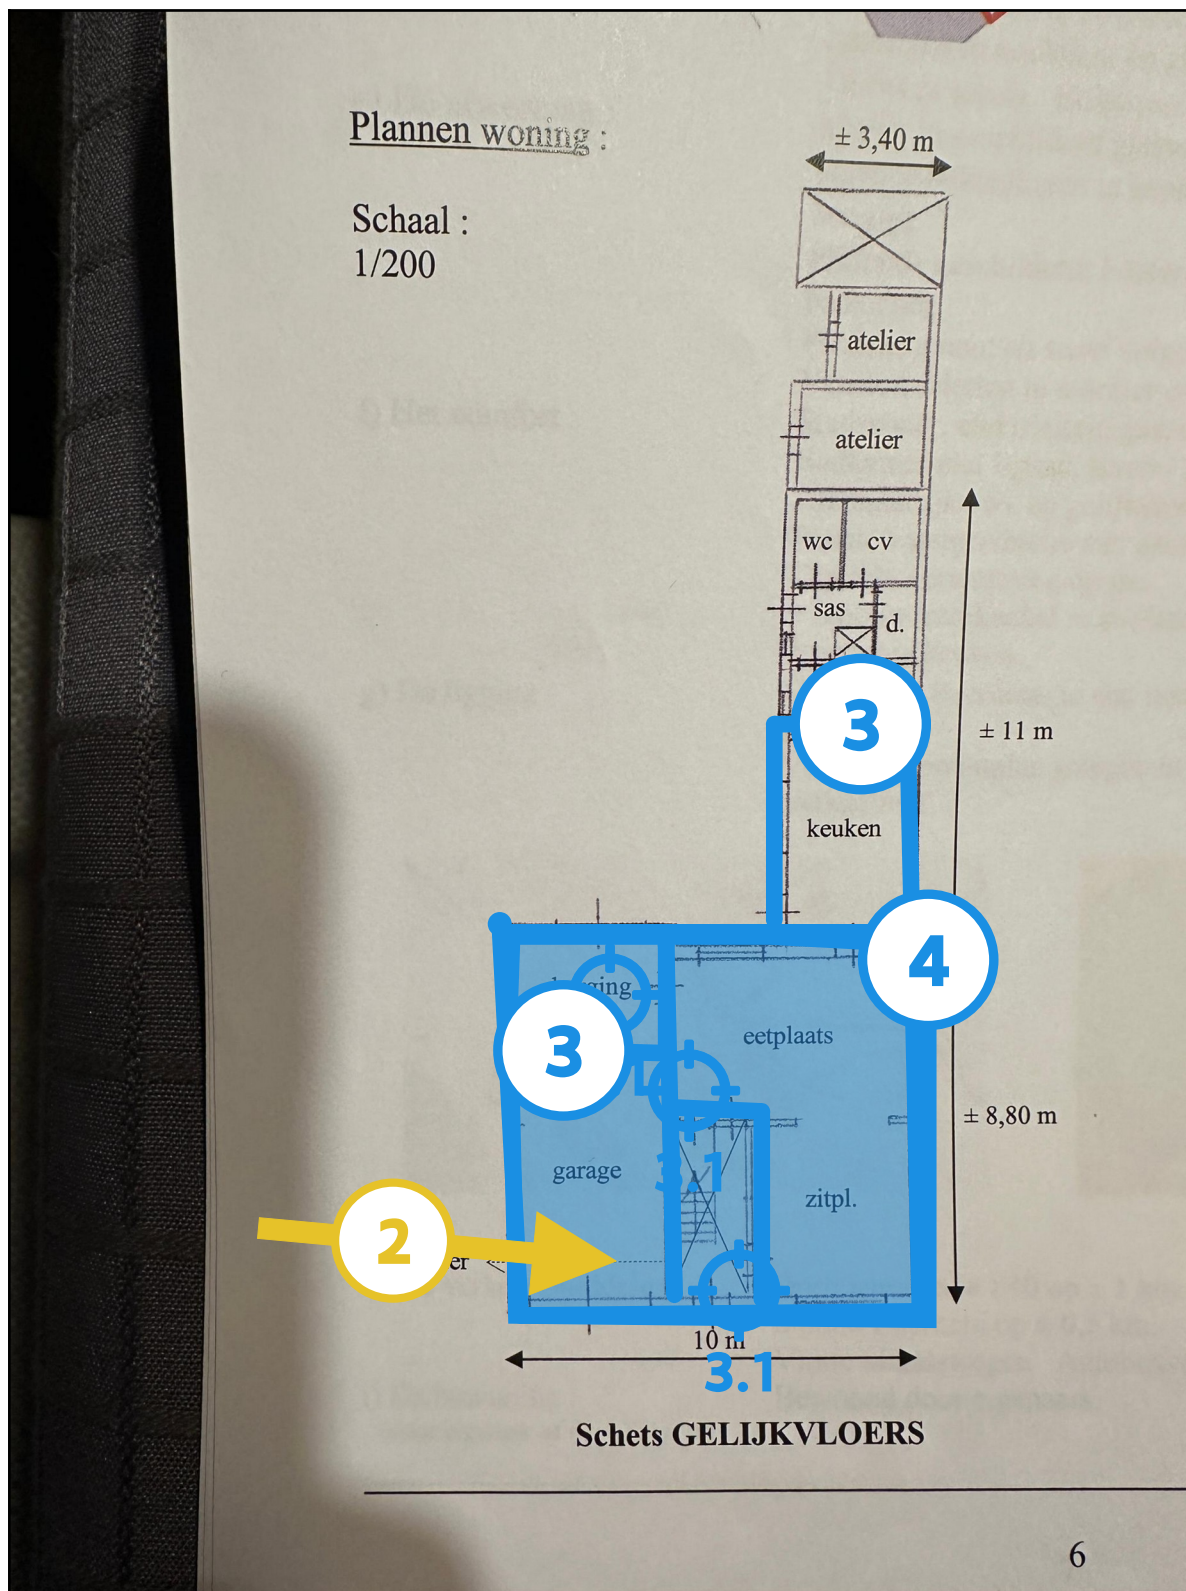
Plan 1.1: Gelijkvloers

2. Elektrische meter	Asbestmateriaal	Zorgvuldig beheren
3. Pleisterwerk wanden	Geen asbest	-
3.1 Code: Staal 1	Mengmonster	-
4. Pleisterwerk plafonds	Geen asbest	-
4.1 Code: Staal 2	Mengmonster	-

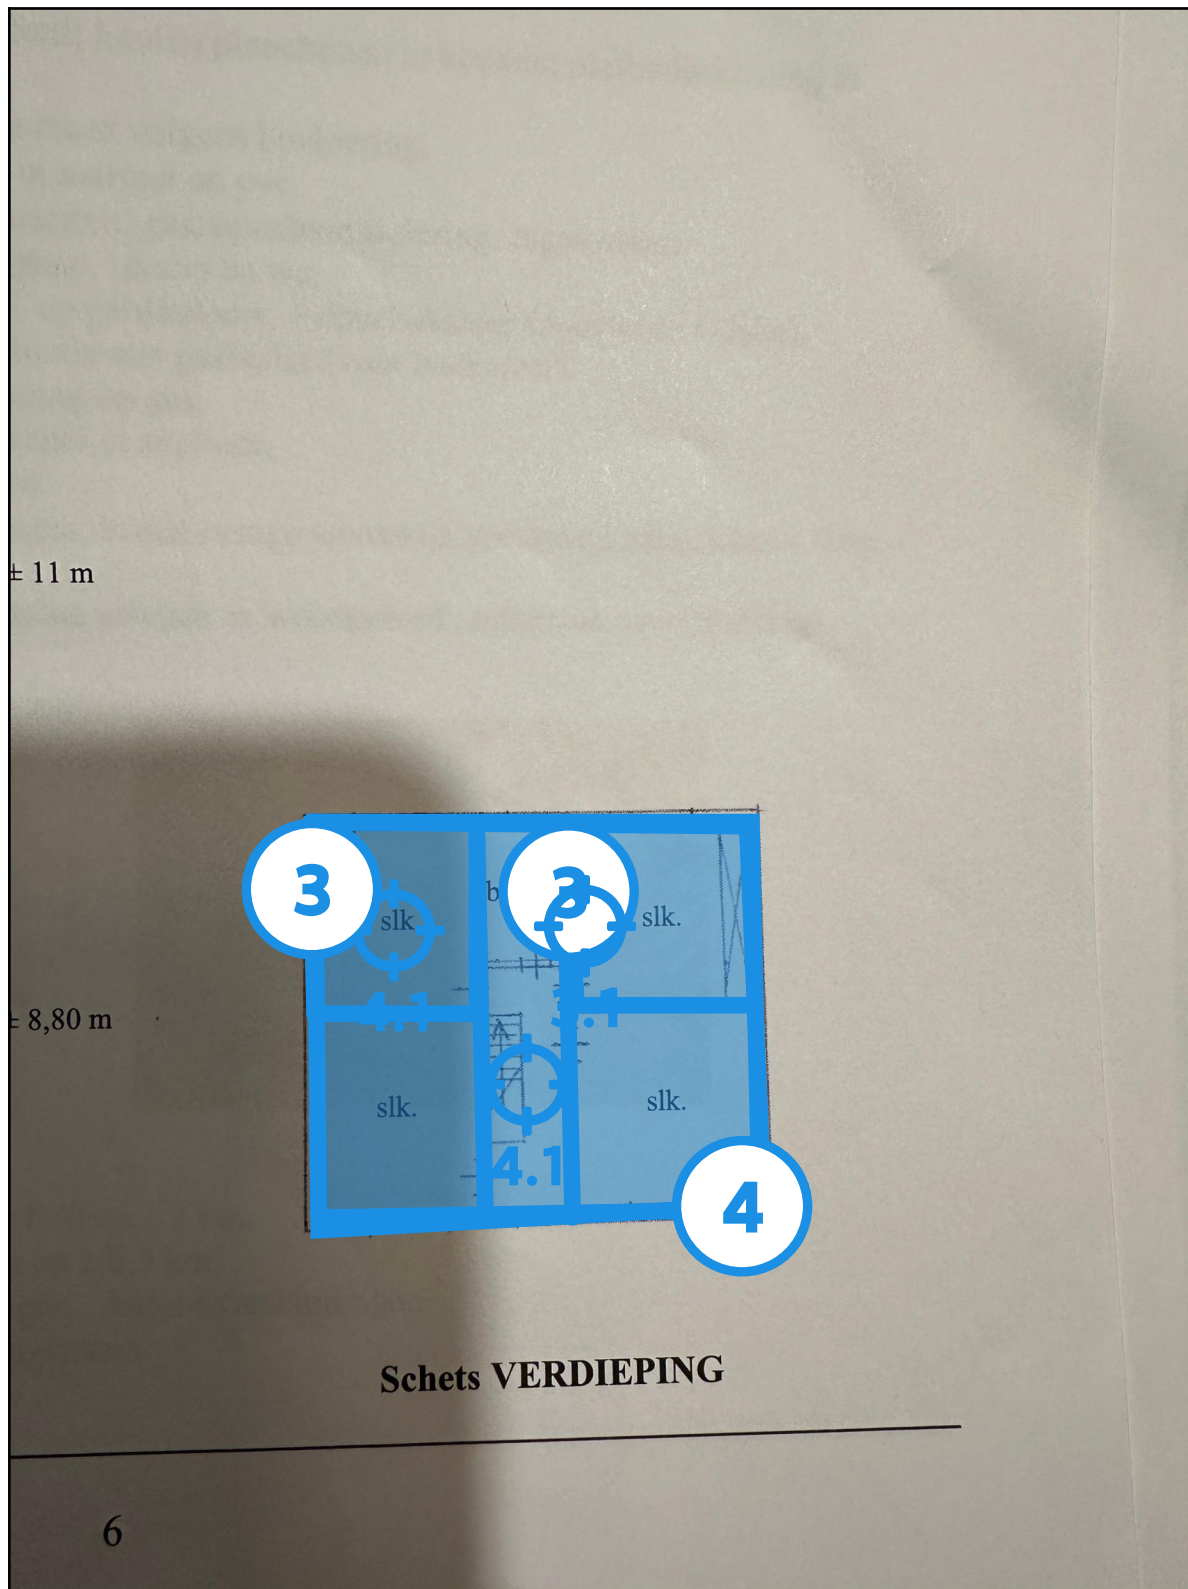
Plan 1.2: 1e verdiep

3. Pleisterwerk wanden	Geen asbest	-
3.1 Code: Staal 1	Mengmonster	-
4. Pleisterwerk plafonds	Geen asbest	-
4.1 Code: Staal 2	Mengmonster	-

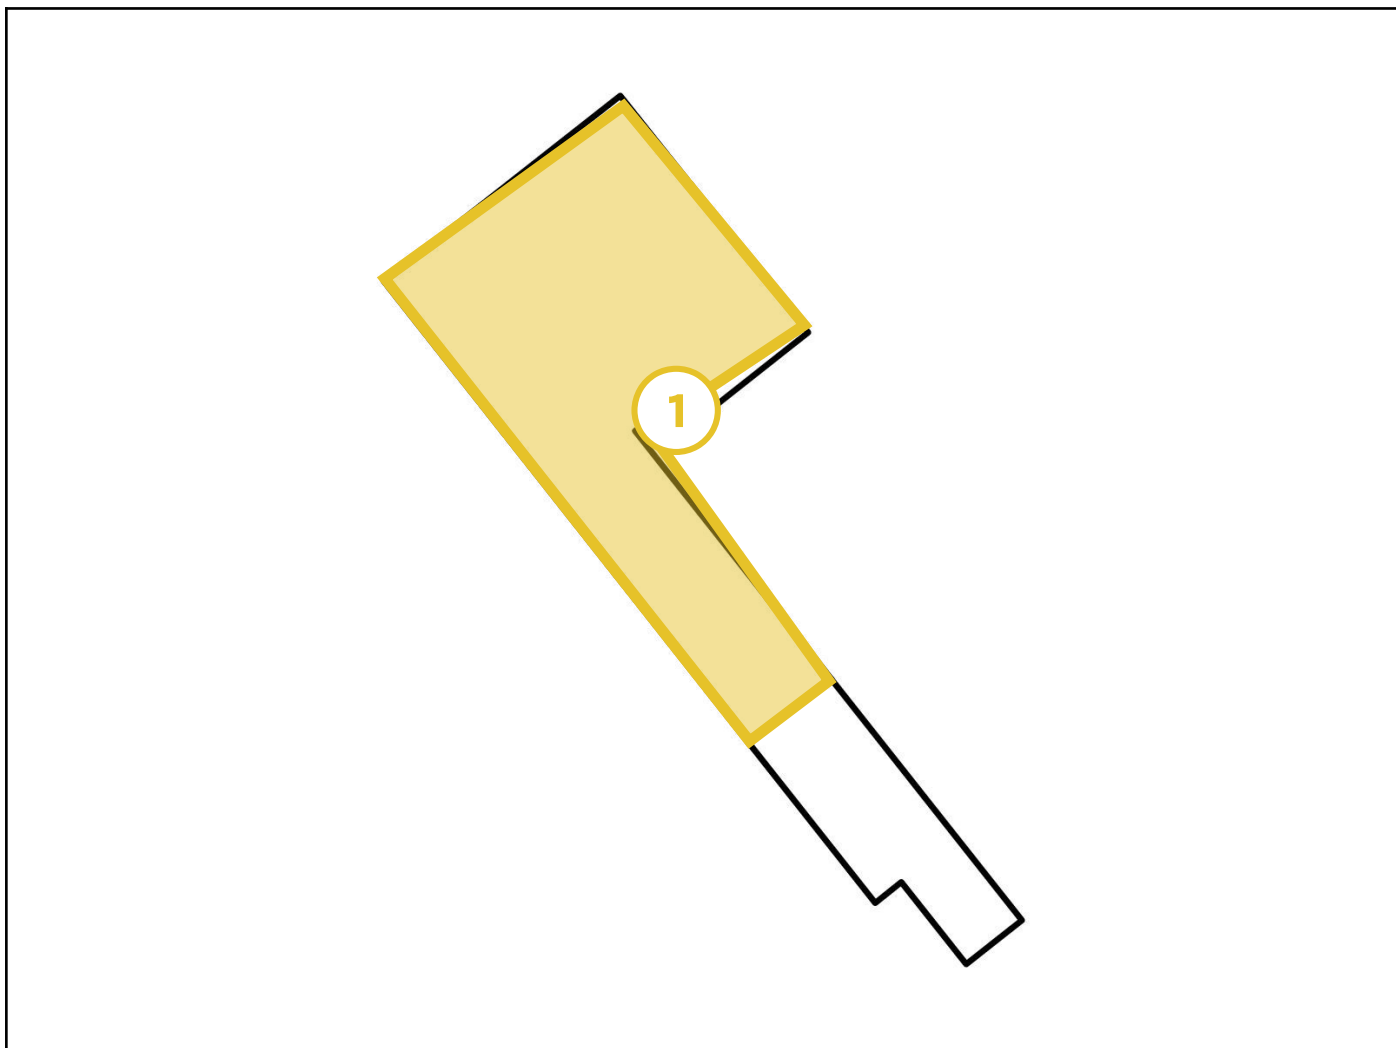
Plan 1.3: Dak

Beschrijving	Type	Actie
1. Onderdak type Menuiserite	Asbestmateriaal	Zorgvuldig beheren

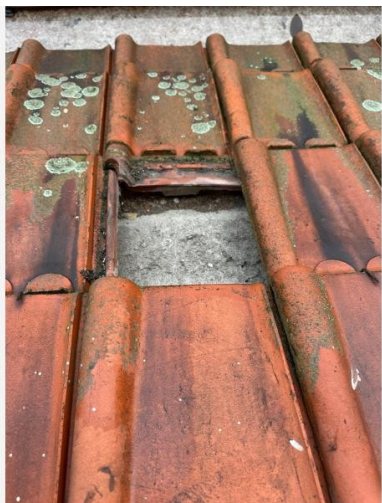
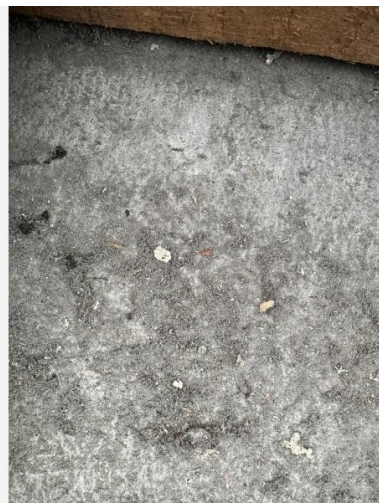
Het asbestmateriaal valt onder de mijlpaal van 2040.

Eindbeoordeling materiaalrisico

Laag materiaalrisico en/of verlaagde kans op vezelvrijgave

Gebondenheid	Categorie 1: hechtgebonden in oorsprong
Asbestsoort (vezeltype)	Crocidoliet aanwezig
Asbestconcentratie	Laag (< 50%)
Afschermingsgraad van het gehele materiaal	Geheel of deels vrij aan de buitenlucht
Toestand van het materiaal	Licht beschadigd, licht verweerd. Intact calciumsilicaatmateriaal of categorie III 'gebondenheid'

Beschrijving	Onderdak type Menuiserite
Omgeving	Binnen
Primaire drager	Schuin dak
Asbestmateriaal	Plaat, paneel, tablet - Type Menuiserite
Bindmiddel van asbestmateriaal	Cement
Gebondenheid op basis van bindmiddel	Hecht
Hoeveelheid (oppervlakte - dikte - aantal)	<ul style="list-style-type: none">• 95,00 m² - 2,00 cm - 1 stuk
Totaal volume	1,90 m ³
Eenvoudig bereikbaar	Nee <ul style="list-style-type: none">• Het asbestmateriaal is bedekt (uitgezonderd laag verf, coating, behang, kunststof, textiel) en het wegnemen van het bedekkende materiaal kan niet zonder het bedekkende materiaal te beschadigen.
Bevestigingswijze	<ul style="list-style-type: none">• Geklemd• Genageld, geniet
Identificatiemethode	Vaststelling zonder monstername
Destructieve handeling voor identificatie	Nee
Opmerking	De hoeveelheid is een schatting en kan afwijken van de werkelijke toestand.

- Zorg voor een veilig beheer. Vermijd het beschadigen van het asbestmateriaal. Controleer de toestand jaarlijks op wijzigingen.

- Eenvoudige handelingen: mag via doe-het-zelf of door werknemer(s) met opleidingsattest eenvoudige handelingen
Deze toepassing kan door een aannemer die over een opleidingsattest eenvoudige handelingen beschikt of door een particulier (doe-het-zelf), verwijderd worden indien er geen verhoogd risico op vrijgave van asbestvezels (max. concentratie 0,01 vezels/cm³ - CODEX Art. VI.3-54) ontstaat en de toepassing voorafgaand wordt gefixeerd/bevochtigd; de individuele elementen zonder machinale werktuigen en zonder breken of gooien een voor een losgemaakt worden; en ten slotte in gesloten verpakking weggevoerd worden naar een erkend afvalpunt (recyclagepark).

- Eenvoudige handelingen: enkel door erkend asbestverwijderaar
Indien bovenstaande criteria worden overschreden:

Deze toepassing kan enkel door een erkende asbestverwijderaar verwijderd worden omdat er hier automatisch een verhoogd risico op vrijgave van asbestvezels (max. concentratie 0,01 vezels/cm³ - CODEX - Art. VI.3-54) ontstaat. (Bron: VLAREM II: 6.4.0.1 par1, par2 en par3). Een erkend asbestverwijderaar moet ingeschakeld worden voor deze toepassingen die niet (kunnen) worden verwijderd door de couveuzemethode, door hermetische zone of door de materialen beschreven in VlareM II, art. 6.4.0.1 par2. (Bron: Leidraad bij het Inspectieprotocol)

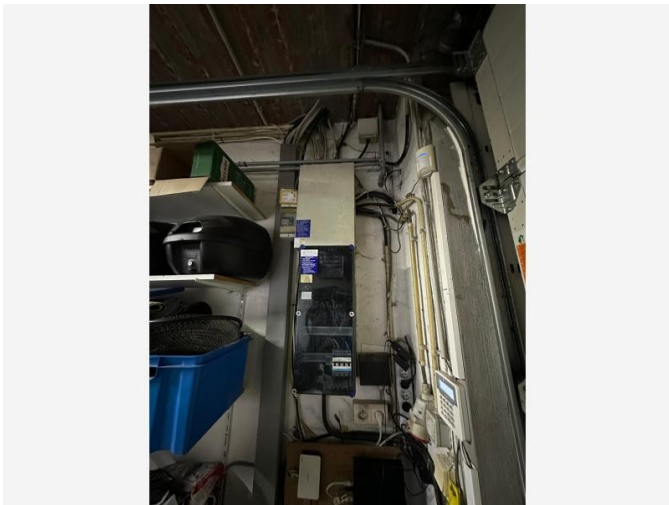
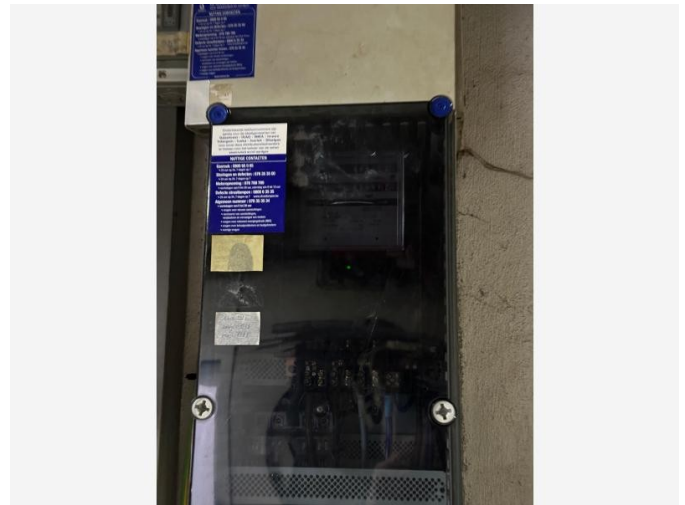
Het asbestmateriaal valt onder de mijlpaal van 2040.

Eindbeoordeling materiaalrisico	Zeer laag materiaalrisico en/of zeer lage kans op vezelvrijgave
---------------------------------	-----------------------------------------------------------------

Gebondenheid	Categorie 1: hechtgebonden in oorsprong
Asbestsoort (vezeltype)	Crocidoliet aanwezig
Asbestconcentratie	Laag (< 50%)
Afschermingsgraad van het gehele materiaal	Stootvaste afscherming of omkasting
Toestand van het materiaal	Onbeschadigd, niet verweerd

Beschrijving	Elektrische meter
Omgeving	Binnen
Primaire drager	Communicatie en elektrische infrastructuur en uitrusting
Asbestmateriaal	Plaat, paneel, tablet - Type Bakeliet
Bindmiddel van asbestmateriaal	Kunststof of -hars
Gebondenheid op basis van bindmiddel	Hecht
Hoeveelheid (oppervlakte - dikte - aantal)	• 0,20 m ² - 1,00 cm - 1 stuk
Totaal volume	0,002 m ³
Eenvoudig bereikbaar	Ja
Bevestigingswijze	<ul style="list-style-type: none">• Geklemd• Geschroefd
Identificatiemethode	Vaststelling zonder monstername
Destructieve handeling voor identificatie	Nee
Opmerking	De hoeveelheid is een schatting en kan afwijken van de werkelijke toestand.

- Zorg voor een veilig beheer. Vermijd het beschadigen van het asbestmateriaal. Controleer de toestand jaarlijks op wijzigingen.

- Eenvoudige handelingen: mag via doe-het-zelf of door werknemer(s) met opleidingsattest eenvoudige handelingen
Te verwijderen door de netbeheerder.

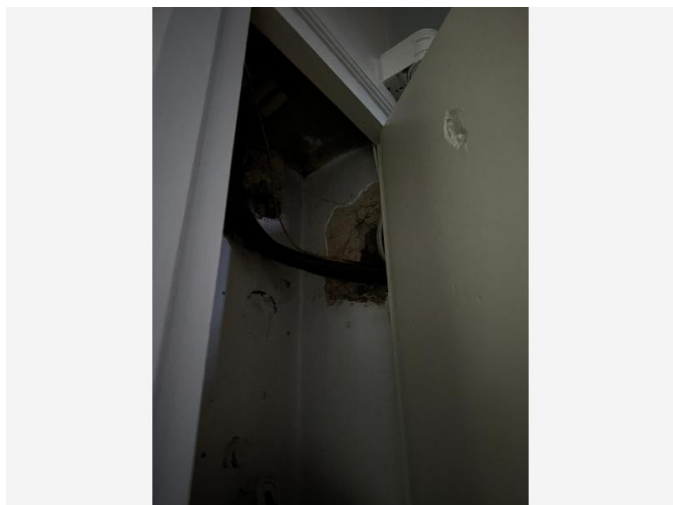
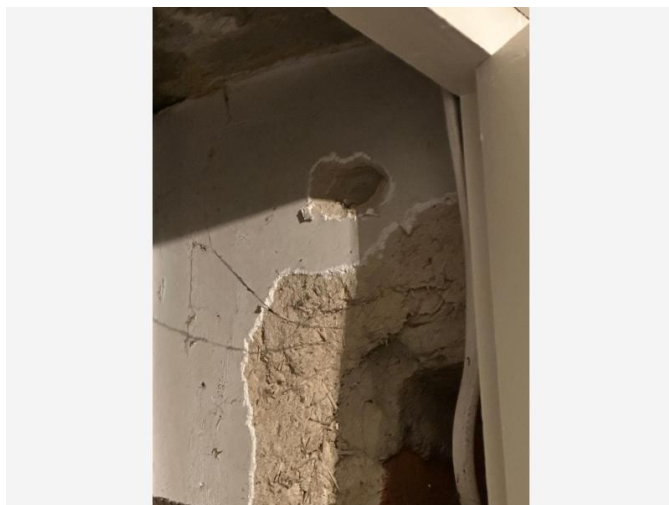
Geen asbest

#	Type	Referentie	Resultaat
3.1	Mengmonster	Staal 1	Geen asbest

Beschrijving	Pleisterwerk wanden
Omgeving	Binnen
Primaire drager	Binnenwand
Bindmiddel van materiaal	Gips - kalk
Gebondenheid op basis van bindmiddel	Niet-hechtgebonden
Hoeveelheid (oppervlakte - dikte - aantal)	• 300,00 m ² - 1,00 cm - 1 stuk
Totaal volume	3,00 m ³
Identificatiemethode	Vaststelling met monstername
Destructieve handeling voor identificatie	Nee
Opmerking	De hoeveelheid is een schatting en kan afwijken van de werkelijke toestand. Waar mogelijk, wordt staalname uitgevoerd conform het inspectieprotocol: in een droge ruimte zoals een slaapkamer, in een natte ruimte zoals een keuken of badkamer, in een traphal en in een stookruimte.

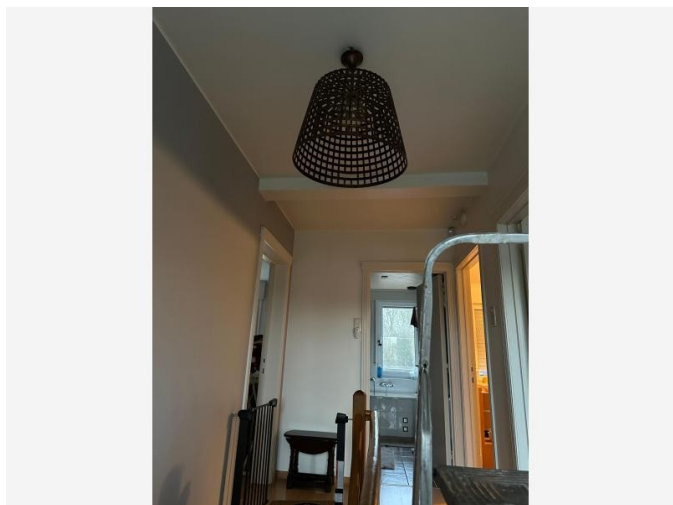
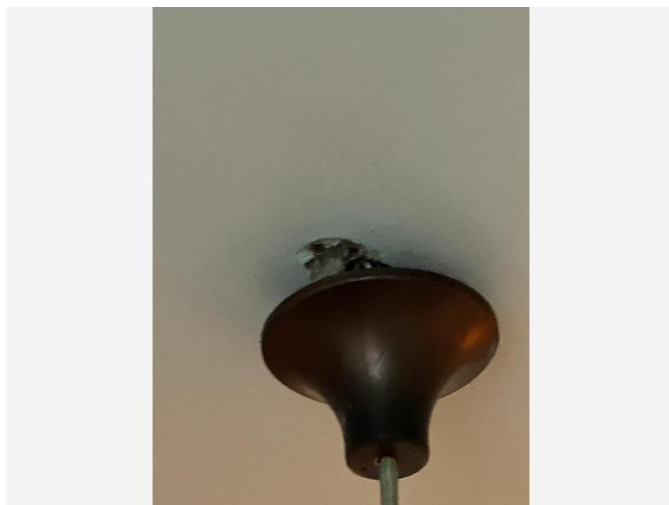
Geen asbest

#	Type	Referentie	Resultaat
4.1	Mengmonster	Staal 2	Geen asbest

Beschrijving	Pleisterwerk plafonds
Omgeving	Binnen
Primaire drager	Plafond
Bindmiddel van materiaal	Gips - kalk
Gebondenheid op basis van bindmiddel	Niet-hechtgebonden
Hoeveelheid (oppervlakte - dikte - aantal)	• 200,00 m ² - 1,00 cm - 1 stuk
Totaal volume	2,00 m ³
Identificatiemethode	Vaststelling met monstername
Destructieve handeling voor identificatie	Nee
Opmerking	De hoeveelheid is een schatting en kan afwijken van de werkelijke toestand. Waar mogelijk, wordt staalname uitgevoerd conform het inspectieprotocol: in een droge ruimte zoals een slaapkamer, in een natte ruimte zoals een keuken of badkamer, in een traphal en in een stookruimte.
