Asbestinventarisatetest

Groenstraat 36, 1702 Dilbeek

Eindconclusie:

Niet-asbestveilig

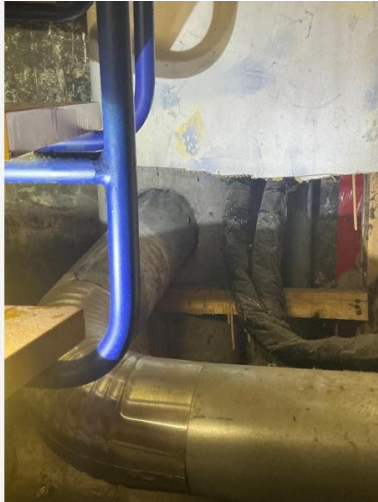
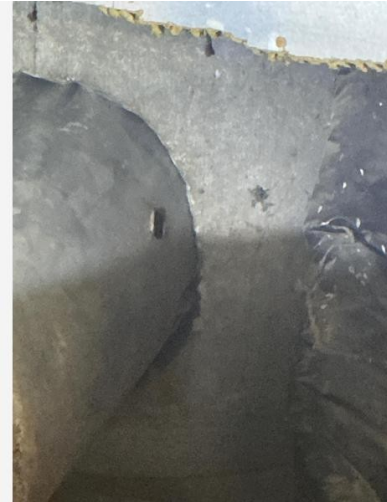
Het asbestmateriaal valt onder de mijlpaal van 2034.

Eindbeoordeling materiaalrisico	Verhoogd materiaalrisico en/of verhoogde kans op vezelvrijgave
---------------------------------	--

Gebondenheid	Categorie 1: hechtgebonden in oorsprong
Asbestsoort (vezeltype)	Alleen chrysotiel
Asbestconcentratie	Laag (< 50%)
Afschermingsgraad van het gehele materiaal	Geheel of deels (ook) vrij aan de binnenlucht
Toestand van het materiaal	Matig beschadigd, matig verweerd

#	Type	Referentie	Resultaat
1.1	Puntmonster	MM05	Chrysotiel

Beschrijving	Woning - rookgaskanaal/schouwhoed CV-installatie
Omgeving	Grenst aan binnen- en buitenlucht
Primaire drager	HVAC infrastructuur en uitrusting
Asbestmateriaal	Rookgaskanaal/schouwhoed
Bindmiddel van asbestmateriaal	Cement
Gebondenheid op basis van bindmiddel	Hecht
Hoeveelheid (gewicht - aantal)	<ul style="list-style-type: none">• 300,00 kg - 1 stuk
Totaal gewicht	300,00 kg
Eenvoudig bereikbaar	Ja
Bevestigingswijze	<ul style="list-style-type: none">• Verlijmd, ingegoten, versmeerd
Identificatiemethode	Een monstername door de asbestdeskundige met laboanalyse door een asbestlabo.
Destructieve handeling voor identificatie	Nee
Opmerking	De hoeveelheid is een inschatting.

Verwijderen

- Zorg voor een veilig beheer. Vermijd het beschadigen van het asbestmateriaal. Controleer de toestand jaarlijks op wijzigingen.
- Voer bijkomende staalname(s) uit.

- Eenvoudige handelingen: mag via doe-het-zelf of door werknemer(s) met opleidingsattest eenvoudige handelingen
Bij afbraak woning: we raden aan om het asbestverdacht rookgaskanaal/schouwhoed te laten verwijderen door een firma met een opleidingsattest eenvoudige handelingen. U mag, in principe, ongeacht beschadigingen of vrije asbestvezels, deze asbestverdachte toepassing ook zelf verwijderen met inachtneming van de nodige veiligheidsmaatregelen om Uzelf en uw omgeving te beschermen. Een beschadigde asbestverdachte toepassing in slechte staat kan makkelijk verder breken of vergruizen. Er komen dan schadelijke asbestvezels vrij die ingeademd kunnen worden.

De verwijdering van het asbestverdachte materiaal moet met de nodige zorg en veiligheidsvoorzieningen gebeuren.

U mag enkel het rookgaskanaal/schouwgoed zelf verwijderen indien u over het juiste persoonlijk beschermingsmateriaal (PBM's) beschikt (een FFP3 wegwerpmasker of halfgelaatsmasker met P3 filter, een wegwerpoveral Tyvek CAT III type 5 of 6, stevige wegwerphandschoenen en afspoelbare schoenen). Tijdens de werken dient u het rookgaskanaal/schouwgoed continu te vernevelen met water of een aangepast fixeermiddel. De asbestverdachte toepassing mag niet verder beschadigd of vergruisd geraken.

De asbestverdachte toepassing en de gebruikte PBM's dient u dubbel te verpakken in stevige plastic en naar het containerpark of een erkend asbestinzamelaar te brengen.

Bij renovatie: Raadpleeg een erkend asbestverwijderaar.

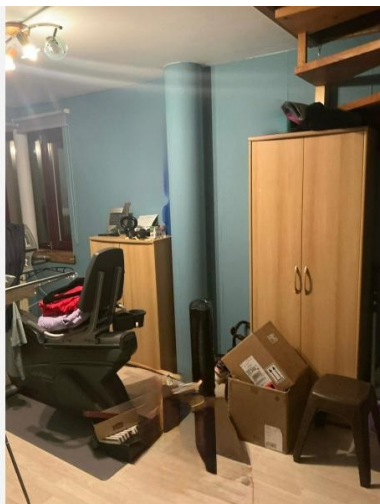
Het asbestmateriaal valt onder de mijlpaal van 2040.

Eindbeoordeling materiaalrisico	Verhoogd materiaalrisico en/of verhoogde kans op vezelvrijgave
---------------------------------	--

Gebondenheid	Categorie 1: hechtgebonden in oorsprong
Asbestsoort (vezeltype)	Crocidoliet aanwezig
Asbestconcentratie	Laag (< 50%)
Afschermingsgraad van het gehele materiaal	Geheel of deels vrij aan de buitenlucht
Toestand van het materiaal	Matig beschadigd, matig verweerd

Beschrijving	Slaapkamer 2 - rookgaskanaal
Omgeving	Binnen
Primaire drager	HVAC infrastructuur en uitrusting
Asbestmateriaal	Rookgaskanaal
Bindmiddel van asbestmateriaal	Cement
Gebondenheid op basis van bindmiddel	Hecht
Hoeveelheid (lengte - omtrek - dikte - aantal)	<ul style="list-style-type: none">• 3,00 m - 50,00 cm - 1,00 cm - 1 stuk
Totaal volume	0,015 m ³
Eenvoudig bereikbaar	Ja
Bevestigingswijze	<ul style="list-style-type: none">• Verlijmd, ingegoten, versmeerd
Identificatiemethode	<p>De asbestdeskundige beoordeelt het materiaal als asbestverdacht en dus asbesthoudend, en dit zonder monstername.</p> <p>Motivatie: De monstername brengt andere schade aan dan schade die inherent is aan de monstername.</p>
Destructieve handeling voor identificatie	Nee
Opmerking	<p>Naar analogie van het rookgaskanaal van de CV ketel is dit een asbestverdachte toepassing. Bemonstering was niet mogelijk omwille van de volledige afwerking.</p> <p>De hoeveelheid is een inschatting.</p>

Verwijderen

- Zorg voor een veilig beheer. Vermijd het beschadigen van het asbestmateriaal. Controleer de toestand jaarlijks op wijzigingen.
- Voer bijkomende staalname(s) uit.

- Eenvoudige handelingen: mag via doe-het-zelf of door werknemer(s) met opleidingsattest eenvoudige handelingen
We raden aan om het asbestverdacht rookgaskanaal te laten verwijderen door een firma met een opleidingsattest eenvoudige handelingen. U mag, in principe, ongeacht beschadigingen of vrije asbestvezels, deze asbestverdachte toepassing ook zelf verwijderen met inachtneming van de nodige veiligheidsmaatregelen om uzelf en uw omgeving te beschermen. Een beschadigde asbestverdachte toepassing in slechte staat kan makkelijk verder breken of vergruizen. Er komen dan schadelijke asbestvezels vrij die ingeademd kunnen worden.

De verwijdering van het asbestverdachte materiaal moet met de nodige zorg en veiligheidsvoorzieningen gebeuren.

U mag enkel het rookgaskanaal/schouwgoed zelf verwijderen indien u over het juiste persoonlijk

beschermingsmateriaal (PBM's) beschikt (een FFP3 wegwerpmasker of halfgelaatsmasker met P3 filter, een wegwerpoveral Tyvek CAT III type 5 of 6, stevige wegwerphandschoenen en afspoelbare schoenen). Tijdens de werken dient u het rookgaskanaal/schouwwhoed continu te vernevelen met water of een aangepast fixeermiddel. De asbestverdachte toepassing mag niet verder beschadigd of vergruisd geraken.

De asbestverdachte toepassing en de gebruikte PBM's dient u dubbel te verpakken in stevige plastic en naar het containerpark of een erkend asbestinzamelaar te brengen.

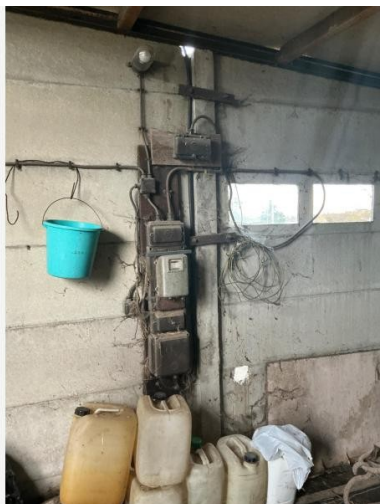
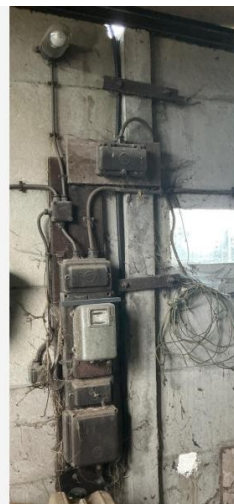
Het asbestmateriaal valt onder de mijlpaal van 2040.

- Eenvoudige handelingen: mag via doe-het-zelf of door werknemer(s) met opleidingsattest eenvoudige handelingen
De meterkast is gemaakt uit bakeliet. In sommige gevallen werd in bakeliet asbestvezels verwerkt.

Eindbeoordeling materiaalrisico	Zeer laag materiaalrisico en/of zeer lage kans op vezelvrijgave
---------------------------------	---

Beschrijving	Schuilhok 1 - Meterkast Fluvius
Omgeving	Binnen
Primaire drager	Communicatie en elektrische infrastructuur en uitrusting
Asbestmateriaal	Plaat, paneel, tablet - Type Bakeliet
Bindmiddel van asbestmateriaal	Kunststof of -hars
Gebondenheid op basis van bindmiddel	Hecht
Hoeveelheid (oppervlakte - dikte - aantal)	<ul style="list-style-type: none">• 0,50 m² - 1,00 cm - 1 stuk
Totaal volume	0,005 m ³
Eenvoudig bereikbaar	Ja
Bevestigingswijze	<ul style="list-style-type: none">• Geklemd
Identificatiemethode	<p>De asbestdeskundige beoordeelt het materiaal als asbestverdacht en dus asbesthoudend, en dit zonder monstername.</p> <p>Motivatie: De materialen behoren niet toe aan de eigenaar voor wie de asbestdeskundige de asbestinventaris uitvoert.</p>
Destructieve handeling voor identificatie	Nee
Opmerking	De hoeveelheid is een inschatting.

Zorgvuldig beheren

- Zorg voor een veilig beheer. Vermijd het beschadigen van het asbestmateriaal. Controleer de toestand jaarlijks op wijzigingen.
- Voer bijkomende staalname(s) uit.

Aangezien de meterkast eigendom is van Fluvius, mag u deze meterkast niet zelf verwijderen of beschadigen.

Bij verwijdering van de meterkast met inhoud is het raadzaam de nutsmaatschappij erop te wijzen dit met de nodige zorg dient te gebeuren om emissie te vermijden. Tevens dienen zij zich te voorzien van de nodige PBM's.

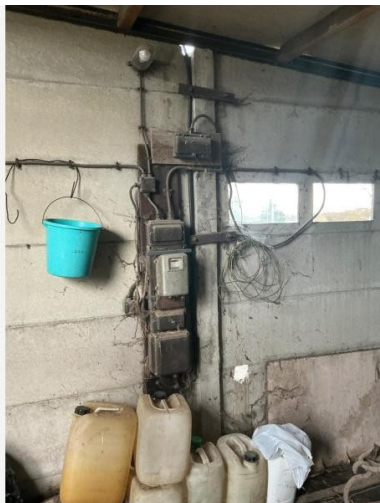
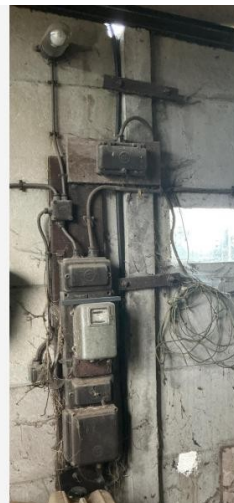
Het asbestmateriaal valt onder de mijlpaal van 2040.

Beschrijving	Schuihhok 1 - Elektrische toepassingen (schakelkastjes)
Omgeving	Binnen
Primaire drager	Communicatie en elektrische infrastructuur en uitrusting
Asbestmateriaal	Plaat, paneel, tablet - Type Bakeliet
Bindmiddel van asbestmateriaal	Kunststof of -hars
Gebondenheid op basis van bindmiddel	Hecht
Hoeveelheid (oppervlakte - dikte - aantal)	<ul style="list-style-type: none">• 0,50 m² - 0,50 cm - 1 stuk
Totaal volume	0,003 m ³
Eenvoudig bereikbaar	Ja
Bevestigingswijze	<ul style="list-style-type: none">• Geschroefd
Identificatiemethode	<p>De asbestdeskundige beoordeelt het materiaal als asbestverdacht en dus asbesthoudend, en dit zonder monstername.</p> <p>Motivatie: De monstername brengt andere schade aan dan schade die inherent is aan de monstername.</p>
Destructieve handeling voor identificatie	Nee
Opmerking	De hoeveelheid is een inschatting.

Zorgvuldig beheren

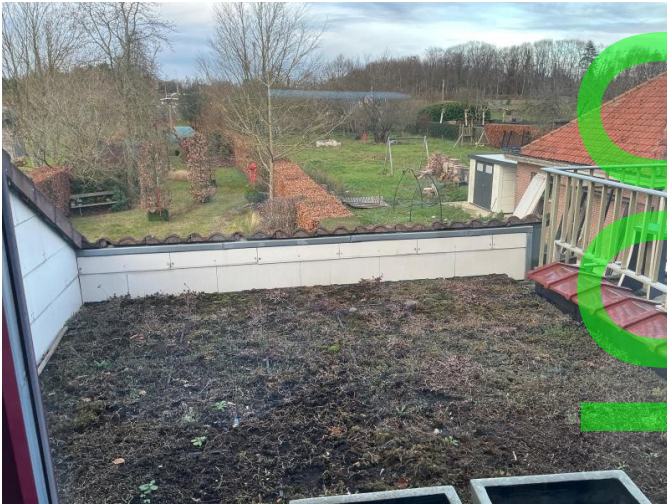
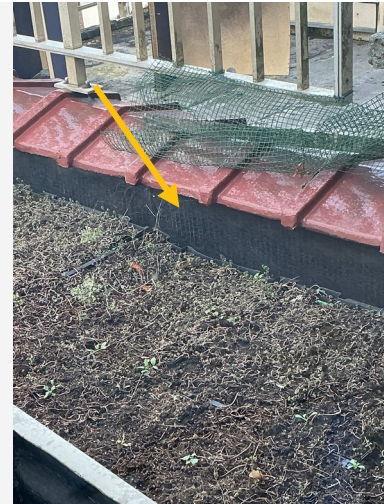
Beschrijving	Woning - plat dak - roofing
Omgeving	Buiten
Primaire drager	Plat dak
Asbestmateriaal	Dak- en gevelbekleding - Roofing
Bindmiddel van asbestmateriaal	Bitumen (roofing, teer, asfalt)
Gebondenheid op basis van bindmiddel	Hecht
Hoeveelheid (oppervlakte - aantal)	<ul style="list-style-type: none">• 10,00 m² - 1 stuk
Totale oppervlakte	10,00 m ²
Eenvoudig bereikbaar	Ja
Bevestigingswijze	<ul style="list-style-type: none">• Verlijmd, ingegoten, versmeerd
Identificatiemethode	<p>De asbestdeskundige beoordeelt het materiaal als asbestverdacht en dus asbesthoudend, en dit zonder monstername.</p> <p>Motivatie: De monstername brengt andere schade aan dan schade die inherent is aan de monstername.</p>
Destructieve handeling voor identificatie	Nee
Opmerking	De hoeveelheid is een inschatting.

- Eenvoudige handelingen: mag via doe-het-zelf of door werknemer(s) met opleidingsattest eenvoudige handelingen
We raden aan om de roofing te laten verwijderen door een firma met een opleidingsattest eenvoudige handelingen. U mag, in principe, ongeacht beschadigingen of vrije asbestvezels, deze asbestverdachte toepassing ook zelf verwijderen met inachtneming van de nodige veiligheidsmaatregelen om uzelf en uw omgeving te beschermen. Een beschadigde asbestverdachte toepassing in slechte staat kan makkelijk verder breken of vergruizen. Er komen dan schadelijke asbestvezels vrij die ingeademd kunnen worden.
De verwijdering van het materiaal moet met de nodige zorg en veiligheidsvoorzieningen gebeuren.
U mag enkel roofing zelf verwijderen indien u over het juiste persoonlijk beschermingsmateriaal (PBM's) beschikt (een FFP3 wegwerpmasker of halfgelaatsmasker met P3 filter, een wegwerpoverall Tyvek CAT III type 5 of 6, stevige wegwerphandschoenen en afspoelbare schoenen). Tijdens de werken dient u de roofing

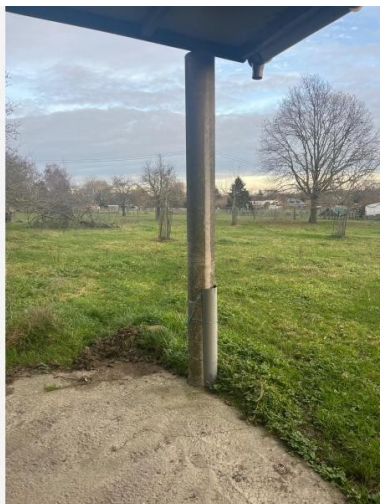
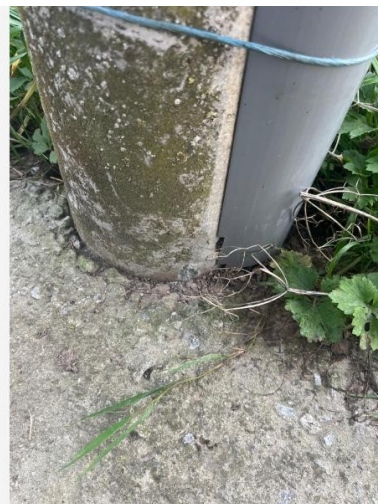
Beschrijving	Schuilhok 1 - steunkolommen
Omgeving	Buiten
Primaire drager	Fundering-draagstructuur (horizontaal, verticaal)
Asbestmateriaal	Verloren bekisting - Buis, koker
Bindmiddel van asbestmateriaal	Cement
Gebondenheid op basis van bindmiddel	Hecht
Hoeveelheid (lengte - omtrek - dikte - aantal)	<ul style="list-style-type: none">• 2,50 m - 25,00 cm - 1,00 cm - 4 stuks
Totaal volume	0,025 m ³
Eenvoudig bereikbaar	Nee <ul style="list-style-type: none">• Verwijdering tast de bouwkundige integriteit aan.
Bevestigingswijze	<ul style="list-style-type: none">• Geklemd
Identificatiemethode	Een monstername door de asbestdeskundige met laboanalyse door een asbestlabo.
Destructieve handeling voor identificatie	Nee
Opmerking	De hoeveelheid is een inschatting.
