Asbestinventarisatetest

Brusselstraat 704, 1700 Dilbeek

Attestnummer : 20260222-000240.000

Uitgegeven op : 22.02.2026

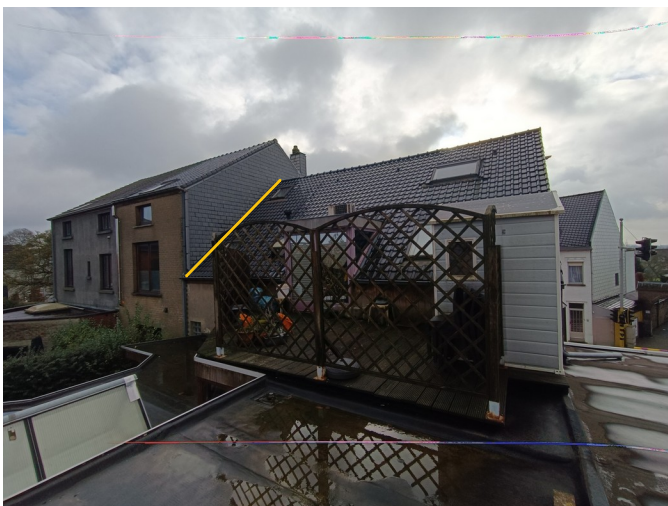
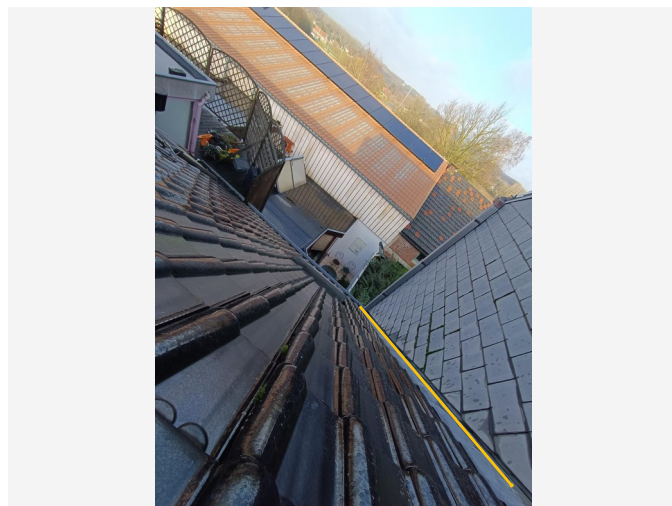
Het asbestmateriaal valt onder de mijlpaal van 2040.

Dringend verwijderen

Beschrijving	Slib/sediment dakgoot
Type afvalstof	Betreft resten (contaminatie) van verwerking of beschadiging
Type resten (contaminatie)	<ul style="list-style-type: none">• Stof, deeltjes < 4 mm, flinters, gruis (los, opliggend)
Besmette materialen	<ul style="list-style-type: none">• Sediment (dakgoot, afvoerbuï, regenwaterput, ...)
Bron van de resten	Leien zijgevel
Omgeving	Buiten
Primaire drager	Infrastructuur hemelwater (opvang en afvoer)
Gebondenheid resten	Niet hecht
Hoeveelheid (gewicht - aantal)	<ul style="list-style-type: none">• 0,50 kg - 1 stuk
Totaal gewicht	0,50 kg
Eenvoudig bereikbaar	Ja
Identificatiemethode	De asbestdeskundige beoordeelt het materiaal als asbestverdacht en dus asbesthoudend, en dit zonder monstername.
Opmerking	<p>De vermelde oppervlaktes, diktes, gewichten en volumes betreffen een beredeneerde raming. Er worden geen rechten verleend aan deze oppervlaktes/diktes/volumes.</p> <p>Hemelwater dat afspoelt van asbestcement daken of gevels kan asbestdeeltjes bevatten.</p>

- Verwijder het asbestafval.
- Voer bijkomende staalname(s) uit.

- Eenvoudige handelingen: mag via doe-het-zelf of door werknemer(s) met opleidingsattest eenvoudige handelingen
Reinig de dakgoten om asbesthoudend sediment of slib te verwijderen.

Voor verwijdering het slib extra bevochtigen of fixeren om stof te voorkomen , niet breken om stof te beperken .

Schep het mos in dubbel plastic zak , sluit dit luchtdicht af , en breng dit naar een erkend verwerker . Slib behoort tot niet hechtgebonden afval.

Reinig de dakgoot en het gebruikt materiaal met overvloedig water.

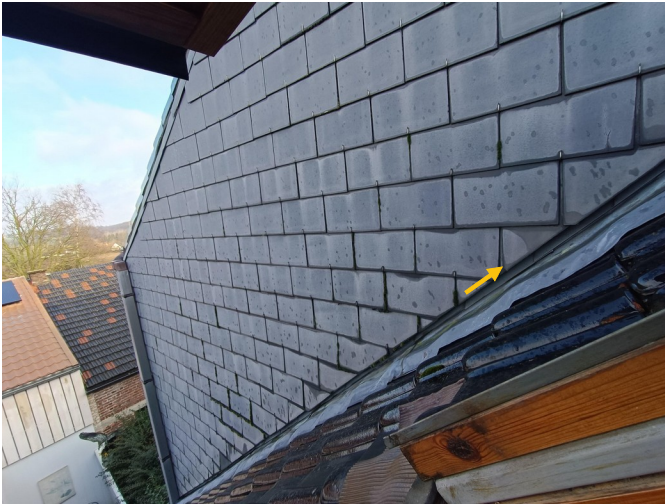
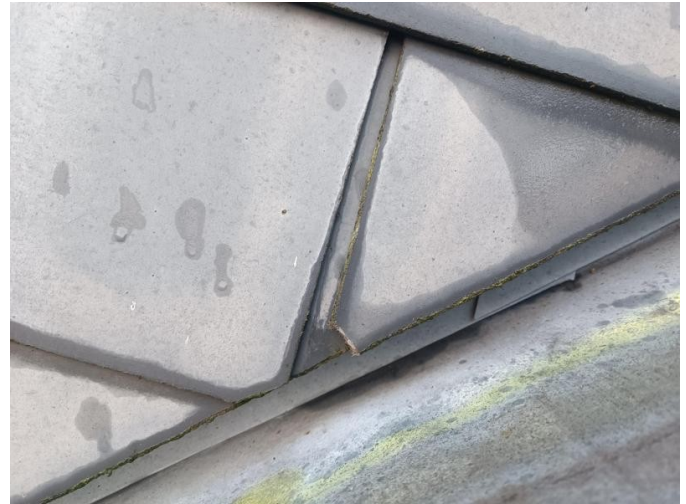
Het asbestmateriaal valt onder de mijlpaal van 2034.

Verwijderen

Eindbeoordeling materiaalrisico	Verhoogd materiaalrisico en/of verhoogde kans op vezelvrijgave
---------------------------------	--

Gebondenheid	Categorie 1: hechtgebonden in oorsprong
Asbestsoort (vezeltype)	Alleen chrysotiel
Asbestconcentratie	Laag (< 50%)
Afschermingsgraad van het gehele materiaal	Geheel of deels vrij aan de buitenlucht
Toestand van het materiaal	Matig beschadigd, matig verweerd

#	Type	Referentie	Resultaat
2.1	Puntmonster	3	Chrysotiel

- Verwijder dit asbestmateriaal zo snel mogelijk. Volg de toestand goed op.
- Hemelwater dat afspoelt van asbestcement daken of gevels kan asbestdeeltjes bevatten. Gebruik het enkel voor gesloten circuits (bv. spoelen toiletten). Reinig na het vervangen van het dak of de gevel de dakgoten en regenwaterput of -ton om asbesthoudend sediment of slib te verwijderen

- Eenvoudige handelingen: mag via doe-het-zelf of door werknemer(s) met opleidingsattest eenvoudige handelingen
EH via doe-het zelf Standaard dragen van de nodige wegwerp beschermingsmiddelen FFP 3 masker , handschoenen en tyvec CAT III type 5-6 , afwasbaar schoeisel Indien mogelijk de ondervloer afdekken , leien voorzichtig verwijderen, extra fixeren, niet breken , niet gooien, onmiddellijk verpakken of voorzichtig in container met asbest bag plaatsen. Voldoende benevelen/bevochtigen tijdens de duur van de werken. Gebruik geen storkokers. Voor hechtgebonden toepassingen: Bij verwijdering door doe-het-zelf moet men dit afval dubbel en luchtdicht verpakt aandienen bij het gemeentelijk recyclagepark. Men raadpleegt best op voorhand de voorwaarden van het recyclagepark. Indien leien in slechte staat zijn en kans bestaat op breken : Eenvoudige handeling opgeleid personeel , alle werknemer(s) moeten wel beschikken over een opleidingsattest eenvoudige handelingen 8u Zie ook link Zie <https://ovam.vlaanderen.be/wie-mag-wat->

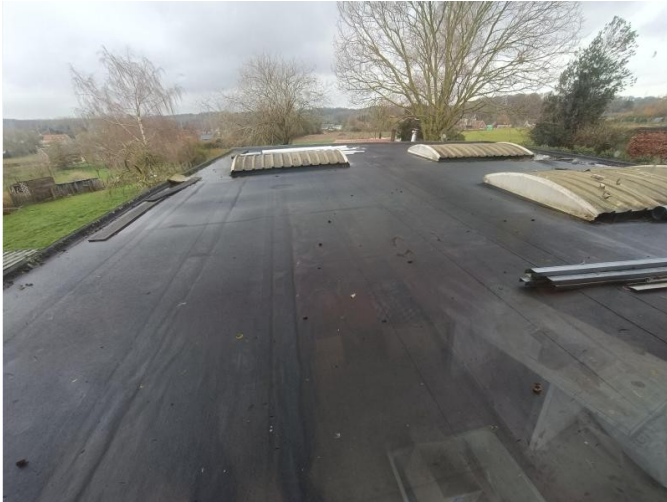
Fiche 3: Onderdak: niet vast te stellen van het platte dak

Tijdelijke beperking

Reden: Niet vast te stellen

Uitleg van de asbestdeskundige: Aanwezigheid onderdak kon niet vastgesteld worden: afwerking met gipsplaten aan de binnenkant.

Bij werken kan een destructief onderzoek via de binnenkant worden uitgevoerd.

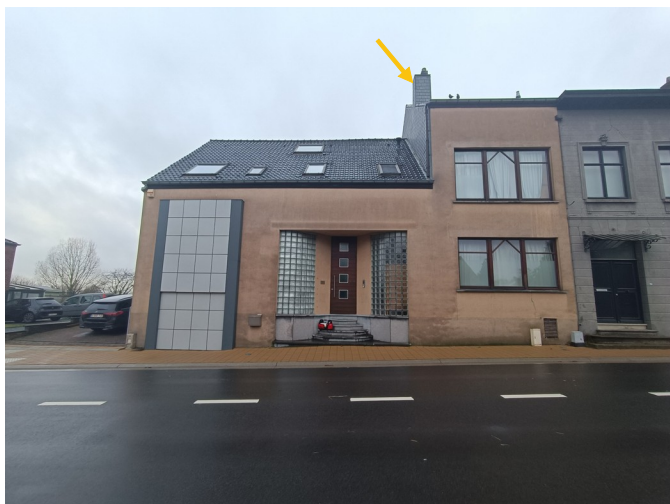
Tijdelijke beperking

Reden: Het te onderzoeken materiaal situeert zich hoger dan 3,50 m te rekenen vanaf een veilige ondergrond

Uitleg van de asbestdeskundige: Bij werken (dak of reiniging schouw) kan een stelling geplaatst worden, het is niet duidelijk of er asbestverdachte materialen aanwezig zijn in/rond de schouw.

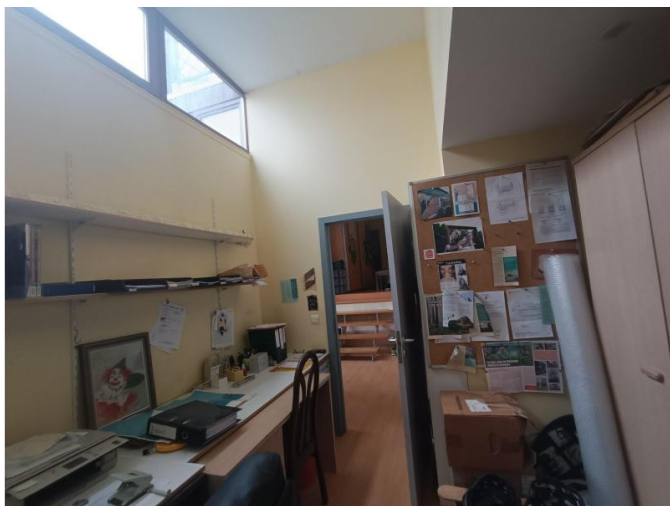
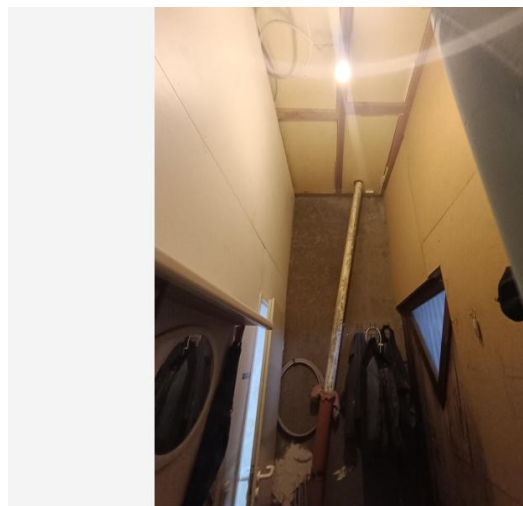
Binnenwanden zijn afgewerkt met valse wanden. Het is niet duidelijk of er pleisterwerk of asbest toepassingen aanwezig zijn achter/op deze valse wanden, het is aangewezen om bijkomend onderzoek uit te voeren bij werken.

Zonder destructieve handeling is het niet mogelijk om na te gaan of er asbesthoudende materialen aanwezig zijn achter de wand afwerking. Als bij sloop of renovatie blijkt dat er achter deze wanden nog pleisterwerk of asbest verdachte toepassingen aanwezig zijn, moet dit bemonsterd worden.

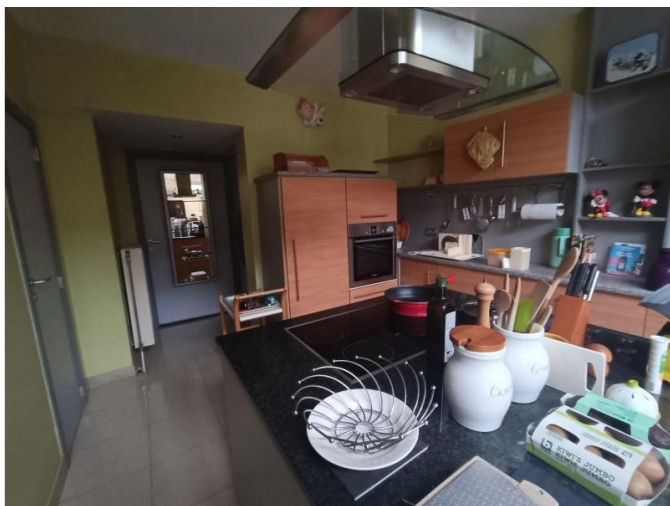
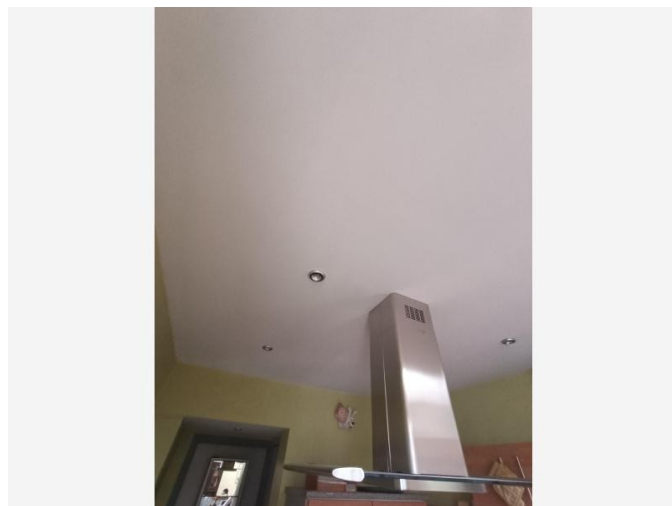
Alle plafonds zijn afgewerkt met valse plafonds in plaatmateriaal. Het is niet duidelijk of er pleisterwerk of ander verdacht asbestmateriaal aanwezig is achter / op deze valse plafonds, het is aangewezen om bijkomend onderzoek uit te voeren bij werken. Het plafond bestaat uit gipsplaten/ hout. Zonder destructieve handeling is het niet mogelijk om na te gaan of er asbesthoudende materialen aanwezig zijn achter de plafond afwerking. Als bij sloop of renovatie blijkt dat er achter deze plafonds nog pleisterwerk of asbest verdachte toepassingen aanwezig zijn, moet dit bemonsterd worden.

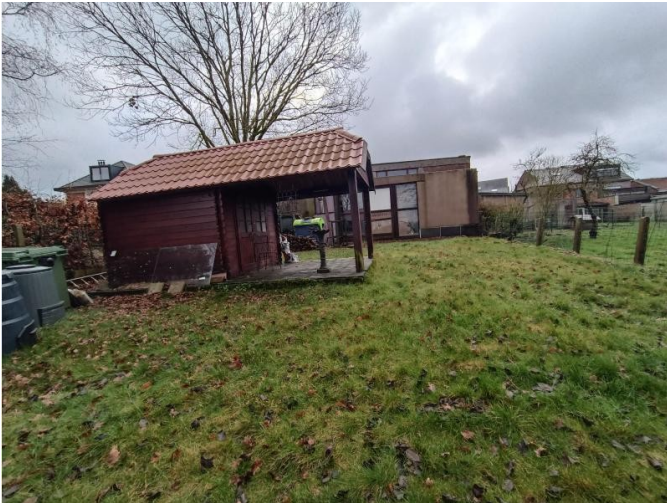
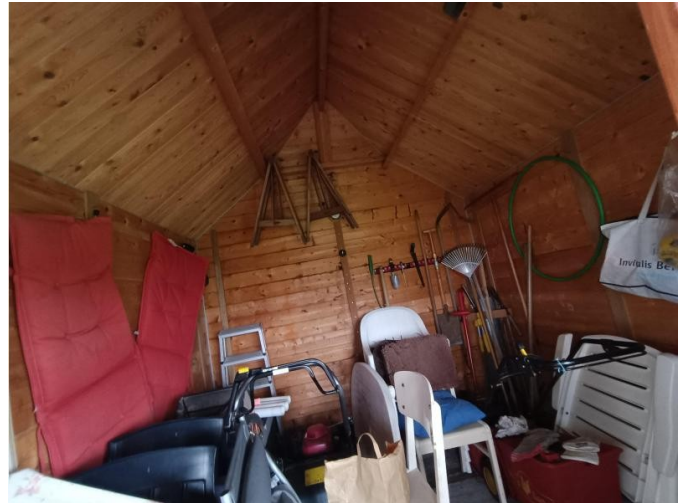
Geen waarneembare asbestverdachte materialen aangetroffen.

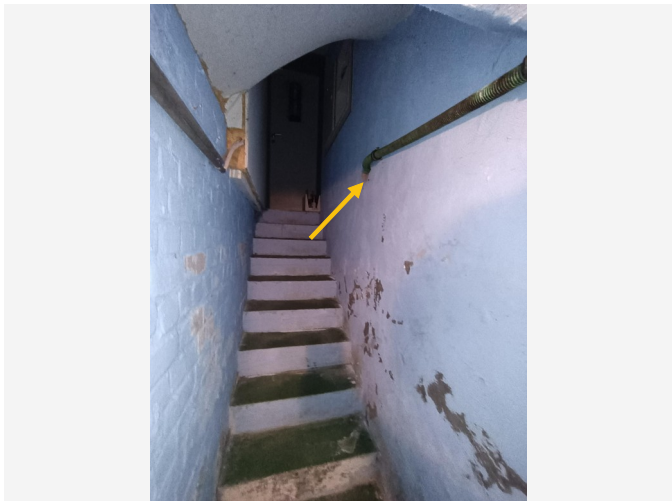
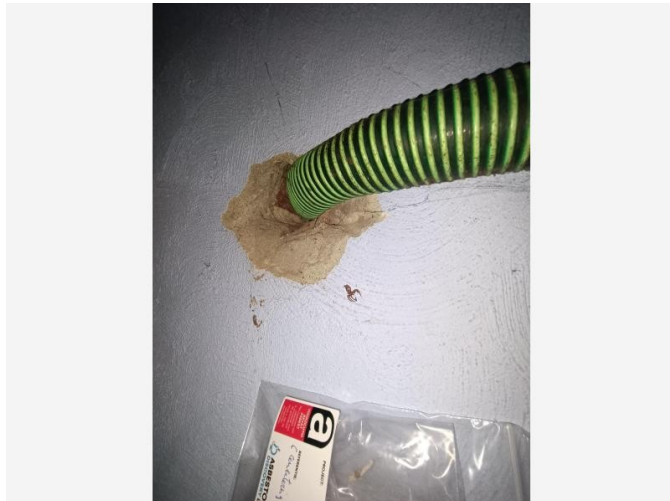
Fiche 9: Cementering binnentoepassing kelder (met staalname)

Geen asbest

#	Type	Referentie	Resultaat
9.1	Mengmonster	6	Geen asbest

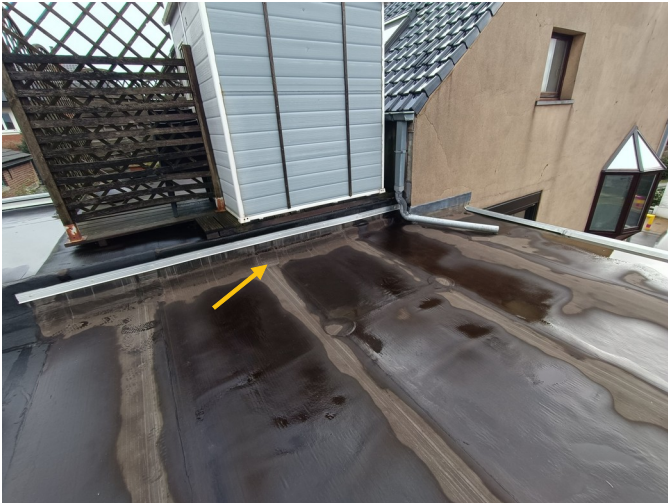
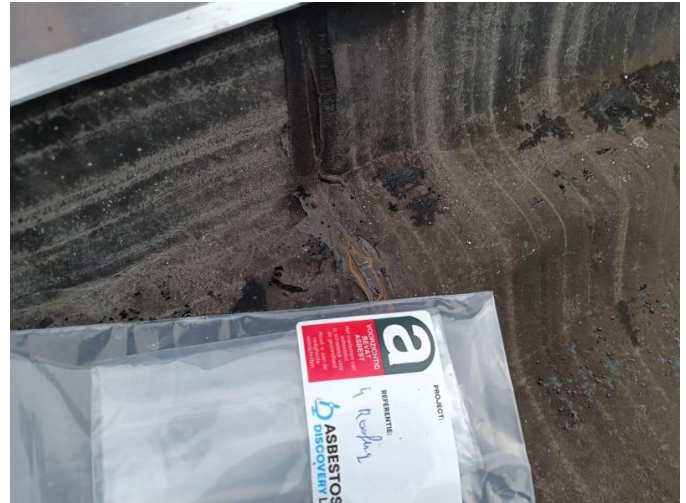
Fiche 10: Roofing (met staalname)

Geen asbest

#	Type	Referentie	Resultaat
10.1	Puntmonster	4	Geen asbest

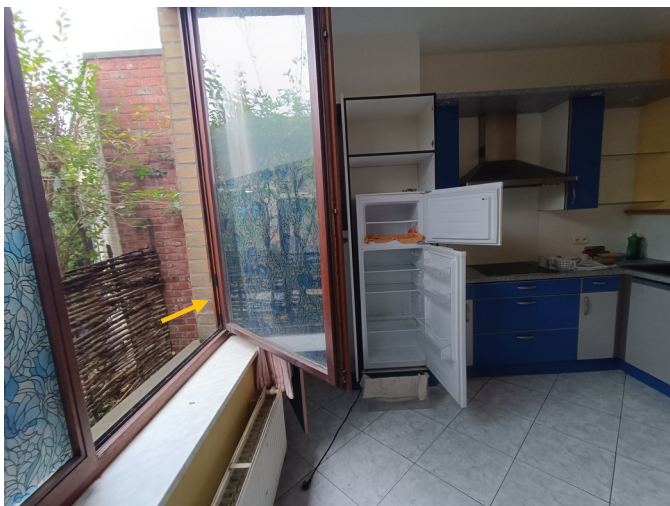
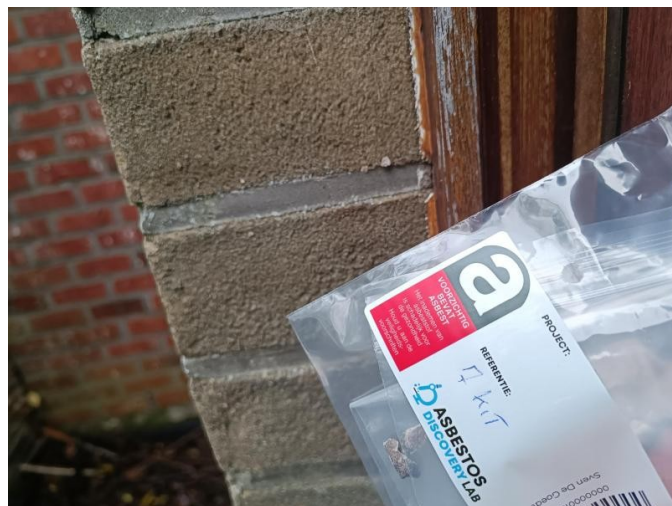
Geen asbest

#	Type	Referentie	Resultaat
11.1	Puntmonster	7	Geen asbest

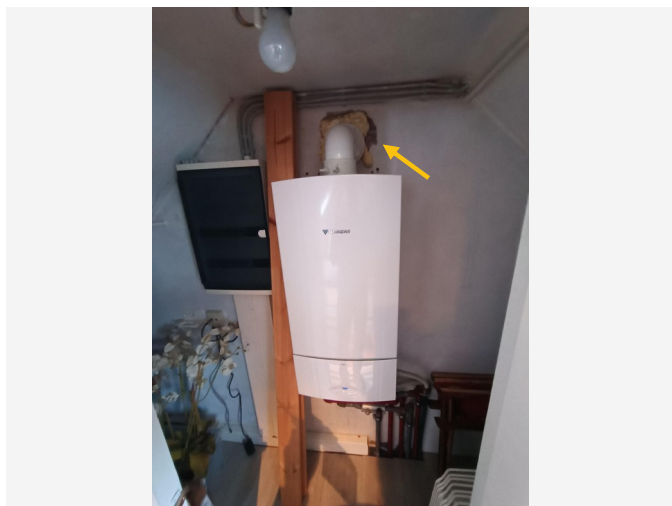
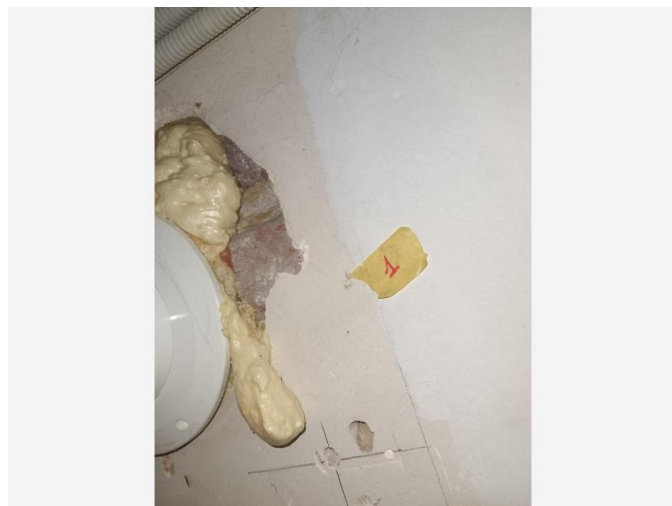
Geen asbest

#	Type	Referentie	Resultaat
12.1	Mengmonster	1	Geen asbest

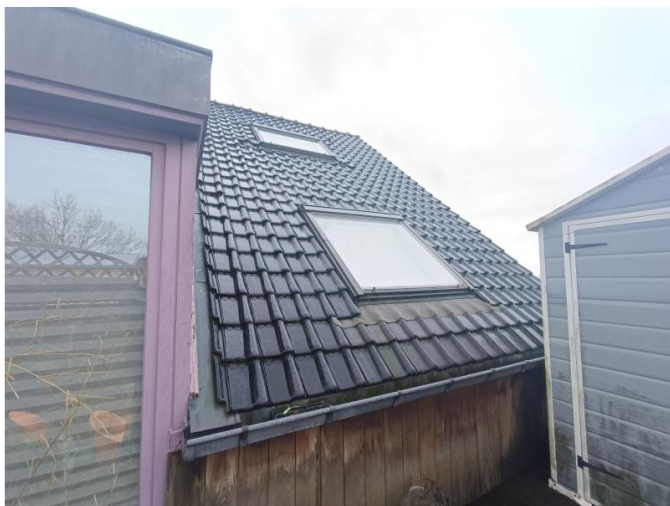
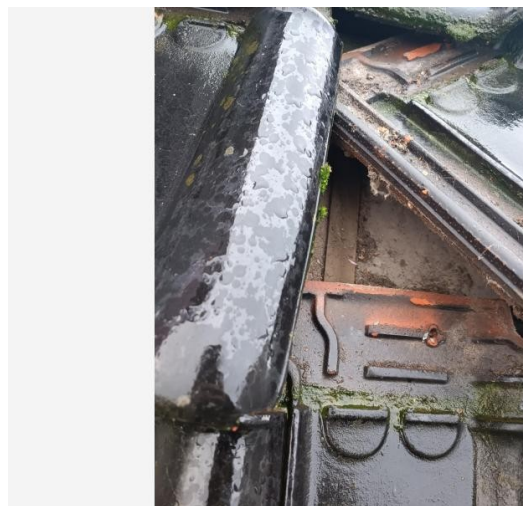
Fiche 13: Onderdak (staalname)

Geen asbest

#	Type	Referentie	Resultaat
13.1	Puntmonster	2	Geen asbest

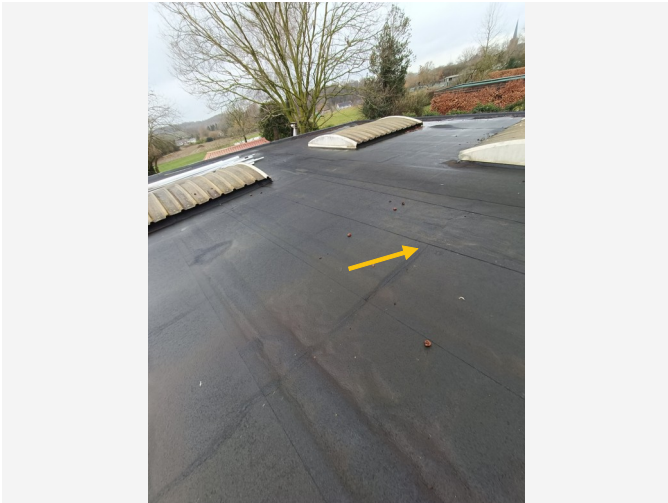
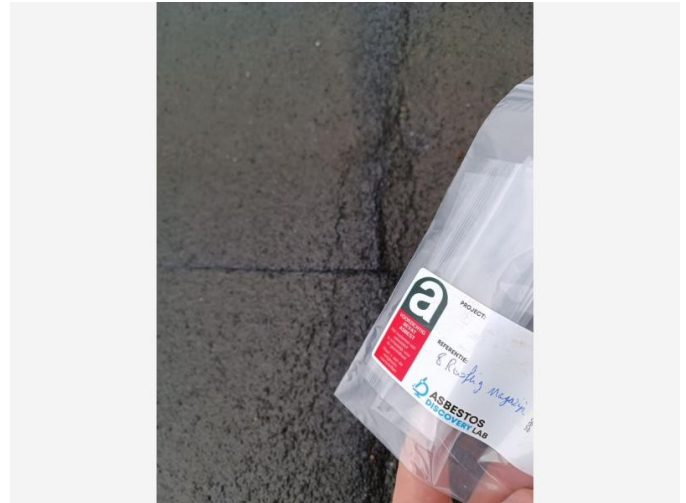
Fiche 14: Roofing magazijn (met staalname)

Geen asbest

#	Type	Referentie	Resultaat
14.1	Puntmonster	8	Geen asbest

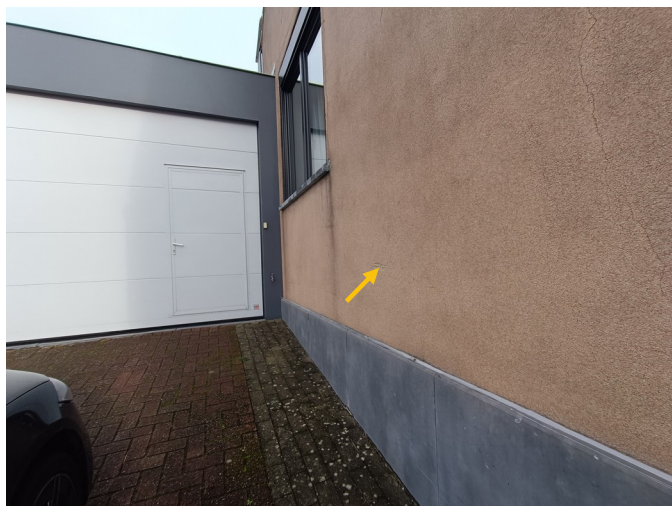
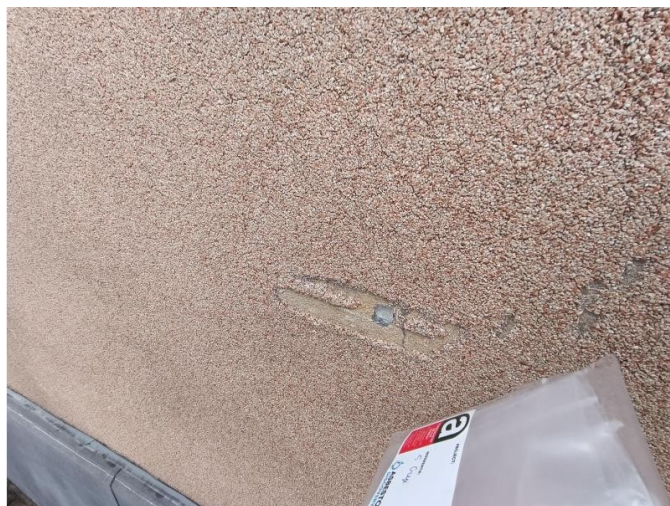
Fiche 15: Crepi buitentoepassing (met staalname)

Geen asbest

#	Type	Referentie	Resultaat
15.1	Mengmonster	5	Geen asbest

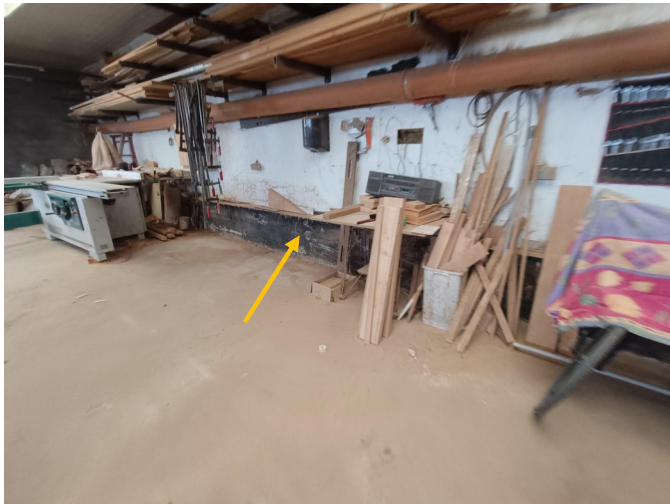
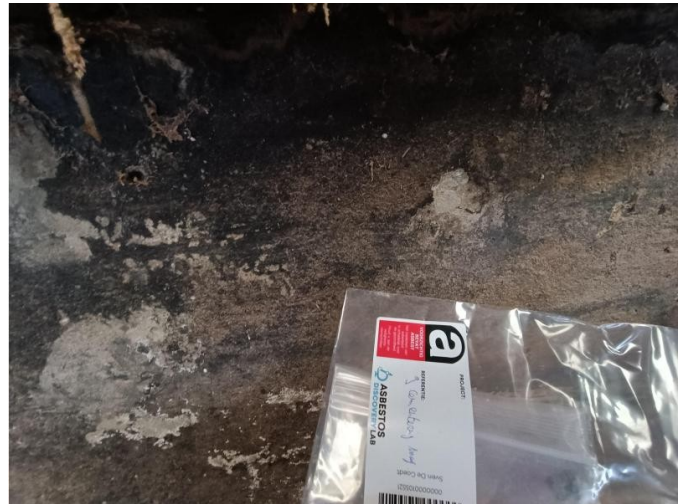
Fiche 16: Cementering binnentoepassing magazijn (met staalname)

Geen asbest
