Asbestinventarisatetest

Antwerpseweg 18, 2340 Beerse

Attestnummer : 20230913-000034.000

Uitgegeven op : 13.09.2023

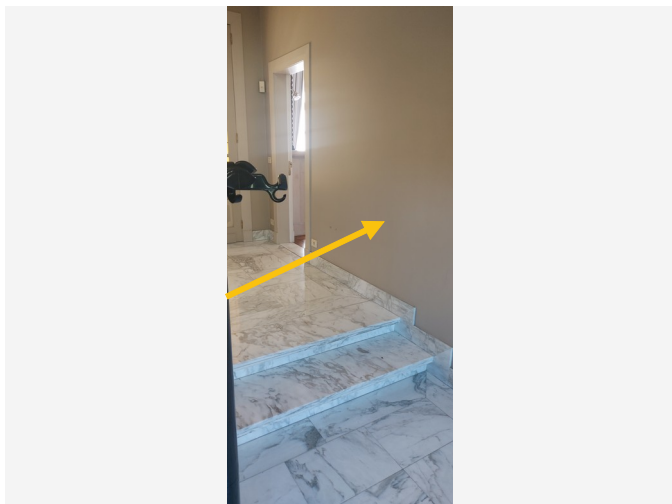
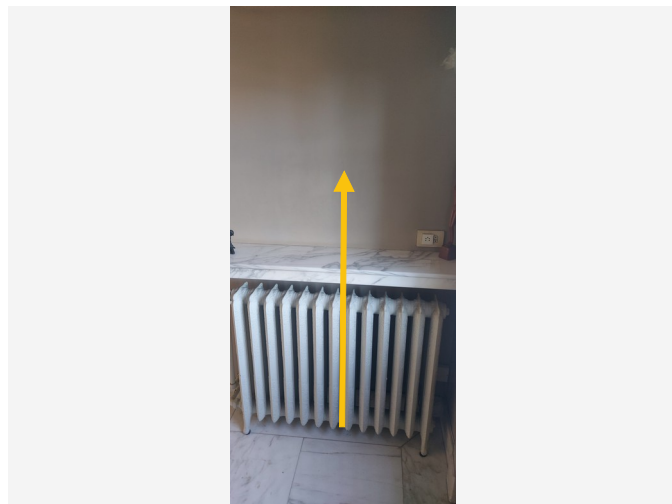
Eindbeoordeling materiaalrisico	Zeer laag materiaalrisico en/of zeer lage kans op vezelvrijgave
---------------------------------	---

Gebondenheid	Categorie 2: niet-hechtgebonden met matrix
Asbestsoort (vezeltype)	Amfibool aanwezig, uitgezonderd crocidoliet
Asbestconcentratie	Laag (< 50%)
Afschermingsgraad van het gehele materiaal	Niet stootvaste afscherming
Toestand van het materiaal	Onbeschadigd, niet verweerd

Beschrijving	pleisterwerk muren
Omgeving	Binnen
Primaire drager	Binnenwand
Asbestmateriaal	In-situ afwerkingslagen - Pleisterwerk (wand, plafond, ...)
Bindmiddel van asbestmateriaal	Gips - kalk
Gebondenheid op basis van bindmiddel	Niet-hechtgebonden
Hoeveelheid (oppervlakte - dikte - aantal)	• 568,10 m ² - 2,00 cm - 1 stuk
Totaal volume	11,362 m ³
Eenvoudig bereikbaar	Ja
Bevestigingswijze	• Verlijmd, ingegoten, versmeerd

- Zorg voor een veilig beheer. Vermijd het beschadigen van het asbestmateriaal. Controleer de toestand jaarlijks op wijzigingen.
- Voer bijkomende staalname(s) uit.

- Hermetische zone (erkend asbestverwijderaar)
Het pleisterwerk wordt verwijderd tot op de draagmuur/plafond, dit is een losgebonden toepassing en dient verwijderd te worden in een Hermetische zone.

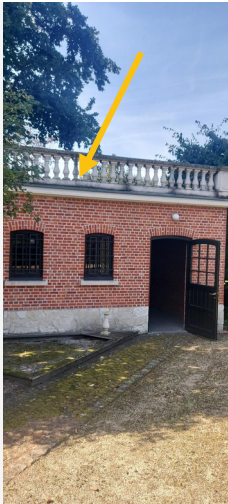
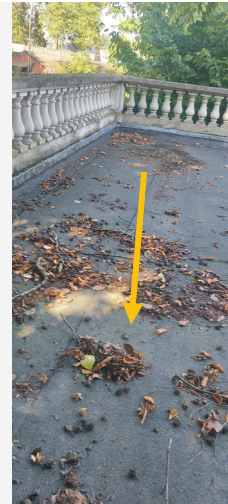
Eindbeoordeling materiaalrisico	Laag materiaalrisico en/of verlaagde kans op vezelvrijgave
---------------------------------	--

Gebondenheid	Categorie 1: hechtgebonden in oorsprong
Asbestsoort (vezeltype)	Crocidoliet aanwezig
Asbestconcentratie	Laag (< 50%)
Afschermingsgraad van het gehele materiaal	Geheel of deels vrij aan de buitenlucht
Toestand van het materiaal	Licht beschadigd, licht verweerd. Intact materiaal type Pical – asbestboard of categorie III 'gebondenheid'

Beschrijving	roofing garage
Omgeving	Buiten
Primaire drager	Plat dak
Asbestmateriaal	Dak- en gevelbekleding - Roofing
Bindmiddel van asbestmateriaal	Bitumen (roofing, teer, asfalt)
Gebondenheid op basis van bindmiddel	Hecht
Hoeveelheid (oppervlakte - aantal)	• 27,20 m ² - 1 stuk
Totale oppervlakte	27,20 m ²
Eenvoudig bereikbaar	Ja
Bevestigingswijze	• Verlijmd, ingegoten, versmeerd

- Zorg voor een veilig beheer. Vermijd het beschadigen van het asbestmateriaal. Controleer de toestand jaarlijks op wijzigingen.
- Voer bijkomende staalname(s) uit.

- Eenvoudige handelingen: mag via doe-het-zelf of door werknemer(s) met opleidingsattest eenvoudige handelingen opgeleid personeel (dakwerker met 8u basisopleiding asbest) , Roofing is gelijmd/gebrand

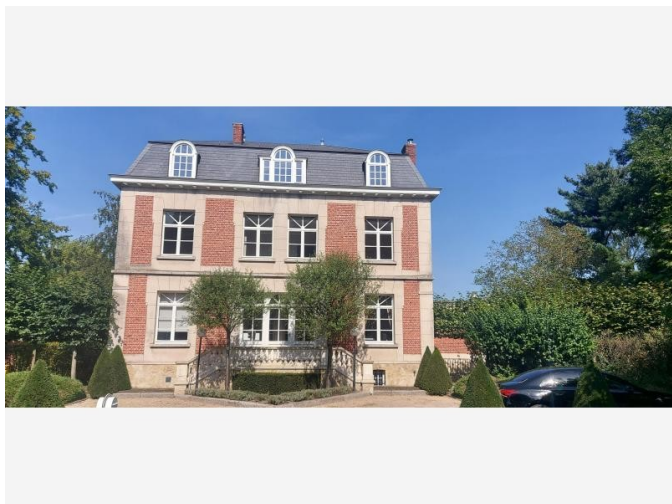
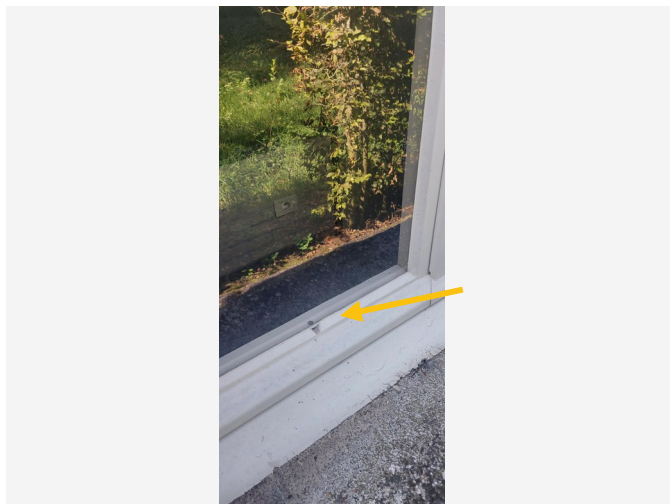
Eindbeoordeling materiaalrisico	Zeer laag materiaalrisico en/of zeer lage kans op vezelvrijgave
---------------------------------	---

Gebondenheid	Categorie 1: hechtgebonden in oorsprong
Asbestsoort (vezeltype)	Amfibool aanwezig, uitgezonderd crocidoliet
Asbestconcentratie	Laag (< 50%)
Afschermingsgraad van het gehele materiaal	Geheel of deels vrij aan de buitenlucht
Toestand van het materiaal	Onbeschadigd, niet verweerd

Beschrijving	kit/mastiek ramen
Omgeving	Buiten
Primaire drager	Wandopening verticaal (raam, deur, ...)
Asbestmateriaal	In-situ afwerkingslagen - Pasta, stopverf, voegsel, stopsel, vulsel, mastiek, kitten, ...
Bindmiddel van asbestmateriaal	Kitten, mastiek, pasta
Gebondenheid op basis van bindmiddel	Hecht

- Zorg voor een veilig beheer. Vermijd het beschadigen van het asbestmateriaal. Controleer de toestand jaarlijks op wijzigingen.
- Voer bijkomende staalname(s) uit.

- Eenvoudige handelingen: mag via doe-het-zelf of door werknemer(s) met opleidingsattest eenvoudige handelingen opgeleid personeel : De toepassing extra fixeren en gebruik van puntafzuiging dmv een stofzuiger met absoluutfilter.

De ramen mogen ook "indien ze worden vervangen" in zijn geheel afgevoerd worden als asbesthoudend afval. Indien hout en glas gescheiden afgevoerd worden mogen er geen stopverf restanten achterblijven op het houtwerk.

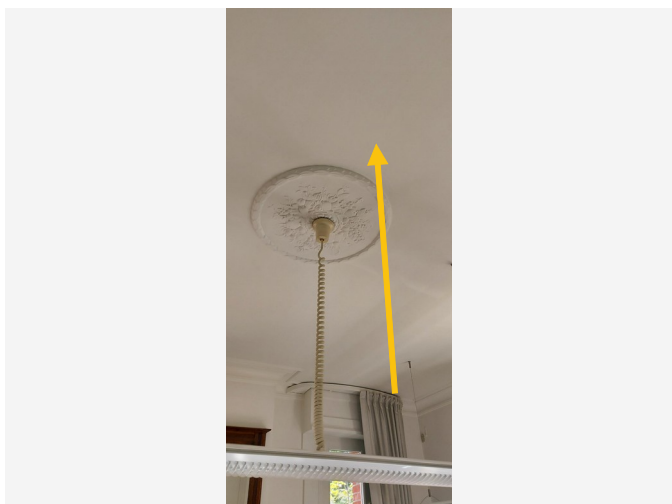
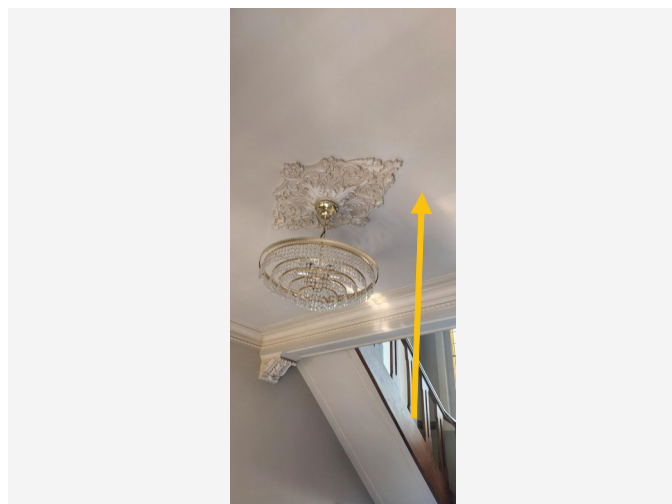
Eindbeoordeling materiaalrisico	Laag materiaalrisico en/of verlaagde kans op vezelvrijgave
---------------------------------	--

Gebondenheid	Categorie 2: niet-hechtgebonden met matrix
Asbestsoort (vezeltype)	Amfibool aanwezig, uitgezonderd crocidoliet
Asbestconcentratie	Laag (< 50%)
Afschermingsgraad van het gehele materiaal	Geheel of deels (ook) vrij aan de binnenlucht
Toestand van het materiaal	Onbeschadigd, niet verweerd

Beschrijving	pleisterwerk plafonds
Omgeving	Binnen
Primaire drager	Plafond
Asbestmateriaal	In-situ afwerkingslagen - Pleisterwerk (wand, plafond, ...)
Bindmiddel van asbestmateriaal	Gips - kalk
Gebondenheid op basis van bindmiddel	Niet-hechtgebonden
Hoeveelheid (oppervlakte - dikte - aantal)	• 202,90 m ² - 2,00 cm - 1 stuk
Totaal volume	4,058 m ³
Eenvoudig bereikbaar	Ja
Bevestigingswijze	• Verlijmd, ingegoten, versmeerd

- Zorg voor een veilig beheer. Vermijd het beschadigen van het asbestmateriaal. Controleer de toestand jaarlijks op wijzigingen.
- Voer bijkomende staalname(s) uit.

- Hermetische zone (erkend asbestverwijderaar)
Het pleisterwerk wordt verwijderd tot op de draagmuur/plafond, dit is een losgebonden toepassing en dient verwijderd te worden in een Hermetische zone.

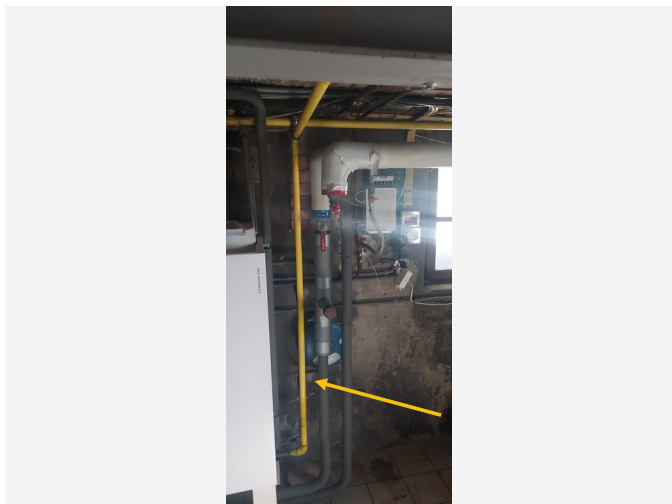
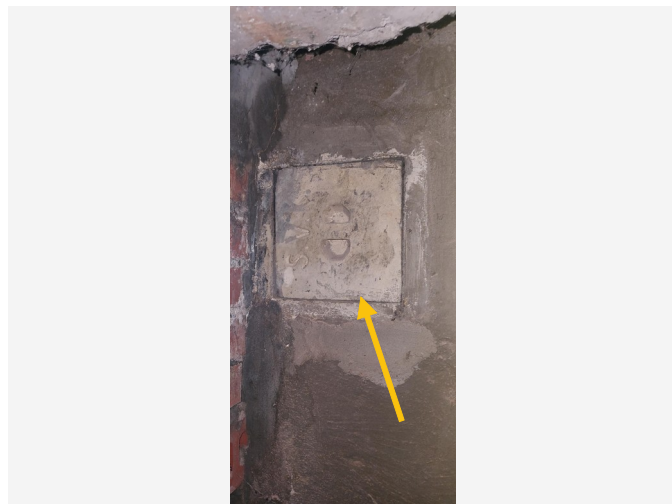
Eindbeoordeling materiaalrisico	Laag materiaalrisico en/of verlaagde kans op vezelvrijgave
---------------------------------	--

Gebondenheid	Categorie 1: hechtgebonden in oorsprong
Asbestsoort (vezeltype)	Crocidoliet aanwezig
Asbestconcentratie	Laag (< 50%)
Afschermingsgraad van het gehele materiaal	Geheel of deels (ook) vrij aan de binnenlucht
Toestand van het materiaal	Onbeschadigd, niet verweerd

Beschrijving	roetluikje kelder
Omgeving	Binnen
Primaire drager	Schacht-koker (technisch)
Asbestmateriaal	roetluikje
Bindmiddel van asbestmateriaal	Cement
Gebondenheid op basis van bindmiddel	Hecht
Hoeveelheid (gewicht - aantal)	<ul style="list-style-type: none">• 0,50 kg - 1 stuk
Totaal gewicht	0,50 kg
Eenvoudig bereikbaar	Ja
Bevestigingswijze	<ul style="list-style-type: none">• Los (al dan niet bedekt)
Identificatiemethode	Vaststelling zonder monsternamen

Destructieve handeling voor identificatie	Nee
Opmerking	Het roetluikje bevindt zich in de kelder en is verwerkt in een schacht. Achter het roetluikje is geen asbestverdacht/houdend materiaal vastgesteld. Het roetluikje zelf bestaat uit asbestcement.

- Zorg voor een veilig beheer. Vermijd het beschadigen van het asbestmateriaal. Controleer de toestand jaarlijks op wijzigingen.

- Eenvoudige handelingen: mag via doe-het-zelf of door werknemer(s) met opleidingsattest eenvoudige handelingen
Het roetluikje kan eenvoudig worden weggenomen. dragen van de nodige beschermingsmiddelen (mondmasker ffp3, handschoenen, tyvec, dubbel in te pakken en af te voeren naar het containerpark als hechtgebonden asbestafval.

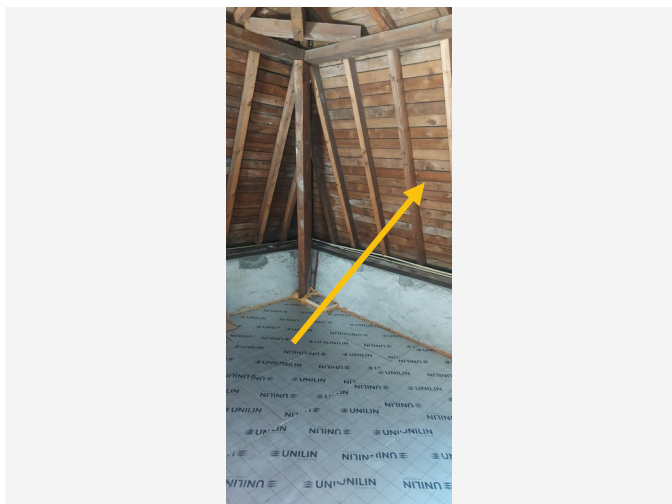
Permanente beperking

Reden: afgewerkt met houten planken

Uitleg van de asbestdeskundige: Het schuin dak is afgewerkt met houten planken (vermoedelijk als onderdak). Het is echter niet mogelijk om visueel achter de planken te inspecteren of er eventueel een asbestverdacht/houdend onderdak (menuiserite) aanwezig is.

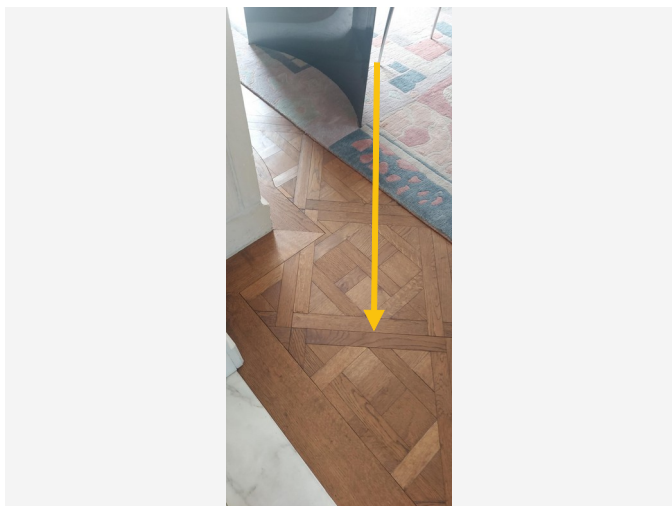
Er is geen data gekend van het plaatsen van de parket.

Mogelijk bevindt er zich asbestverdachte lijm achter de parket. Dit was niet waarneembaar, er waren geen bestaande beschadigingen of openingen in de parket.

Bij verwijderen van de parket een extra staalname laten uitvoeren ter controle.

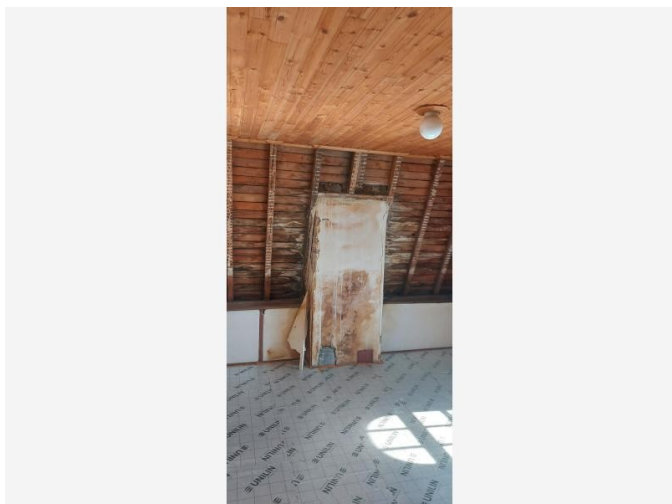
Op de zolder zijn geen asbestverdachte/houdende materialen vastgesteld.

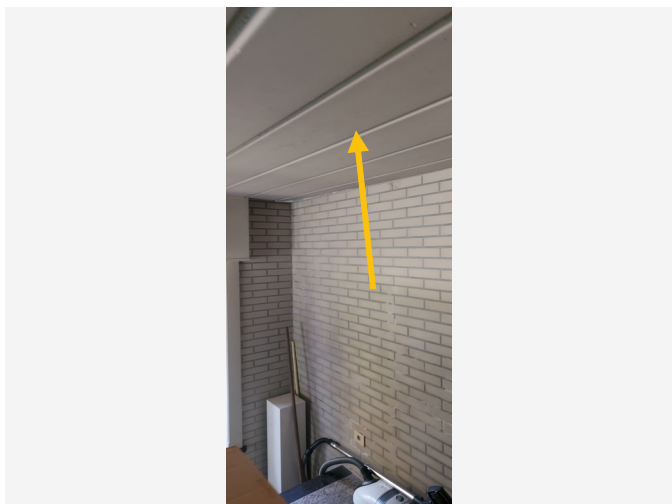
Het plafond in de garage bestaat uit een systeemplafond(vals).

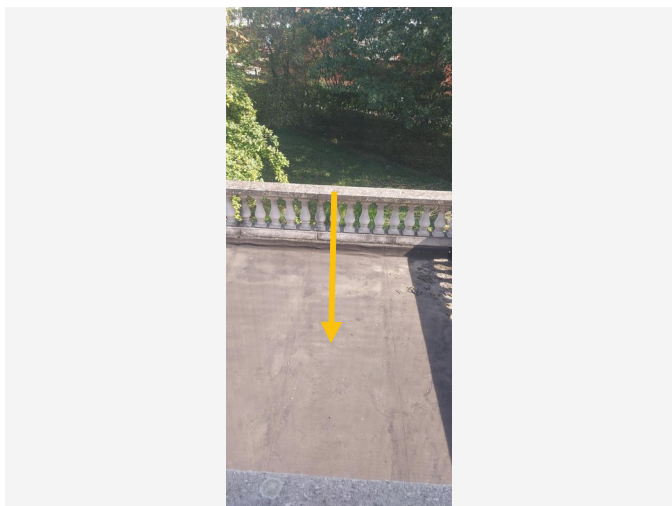
Er is vastgesteld dat het plat dak dat bij de woonst hoort bestaat uit EPDM. Dit is uit expertise visueel vastgesteld.

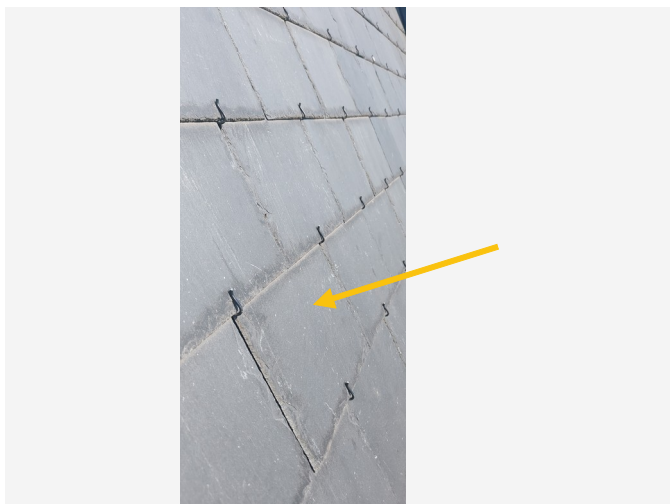
Er is visueel en uit expertise vastgesteld dat de gebruikte leien op het dak natuurleien zijn. Deze zijn niet asbestverdacht/houdend.

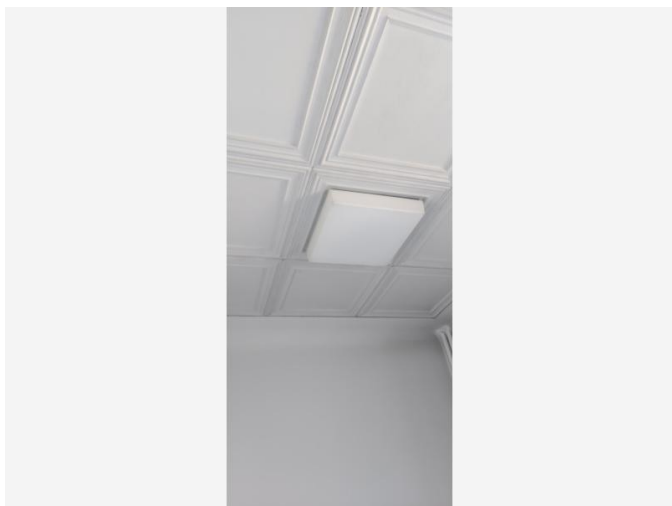
Het plafond in de wasplaats bestaat uit tegels in pleister. Dit is visueel en auditief vastgesteld.

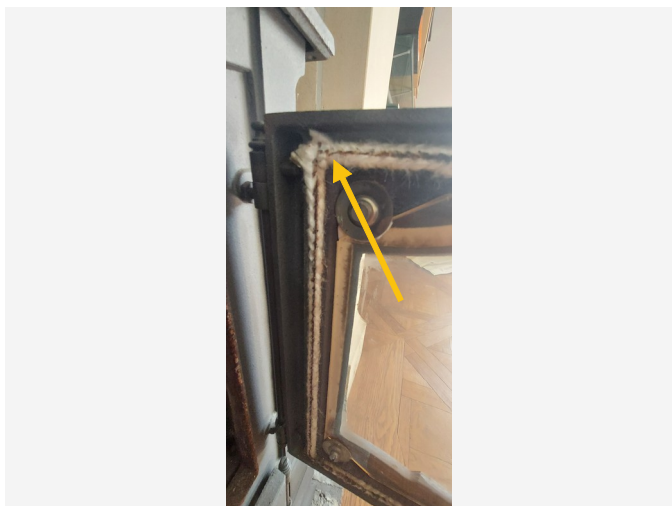
de koord werd visueel herkend als een synthetische koord en is niet asbesthoudend.

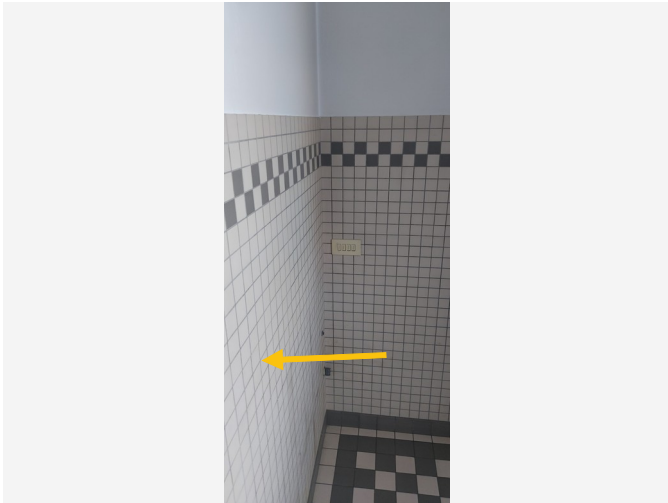
Er is geen data gekend van het plaatsens van de wandtegels.

Mogelijk bevindt er zich asbestverdachte tegelijm achter de wandtegels. Dit was niet waarneembaar, er waren geen bestaande beschadigingen of openingen in de wandtegels.

Bij verwijderen van de muurtegels een extra staalname laten uitvoeren ter controle.
