Asbestinventarisatetest

Tombroekstraat 42, 8510 Kortrijk

Attestnummer : 20260219-000261.000

Niet-asbestveilig

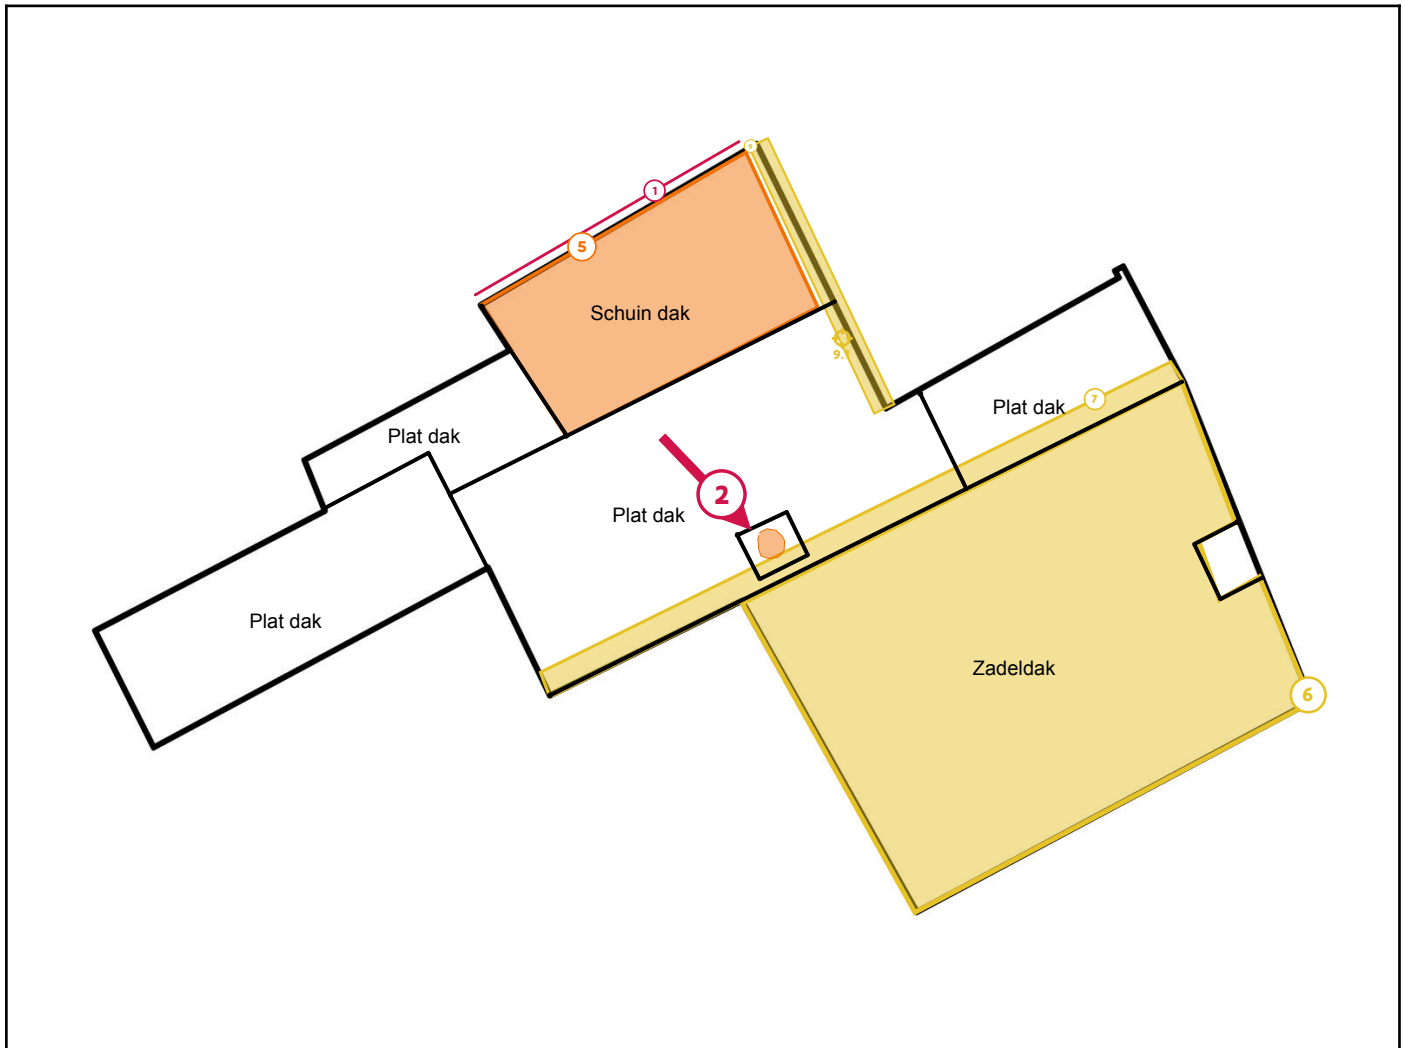
Plan 1.6: Dak A

Beschrijving	Type	Actie
1. Gecontamineerd slib	Asbestmateriaal	Dringend verwijderen
2. Schouwhoed	Asbestmateriaal	Dringend verwijderen
4. Rookgaskanaal	Asbestmateriaal	Verwijderen
5. Golfplaten	Asbestmateriaal	Verwijderen
6. Onderdak	Asbestmateriaal	Zorgvuldig beheren
7. Roofing	Asbestmateriaal	Zorgvuldig beheren

9. Deksteen	Asbestmateriaal	Zorgvuldig beheren
9.1 Code: Staal 3	Puntmonster	-

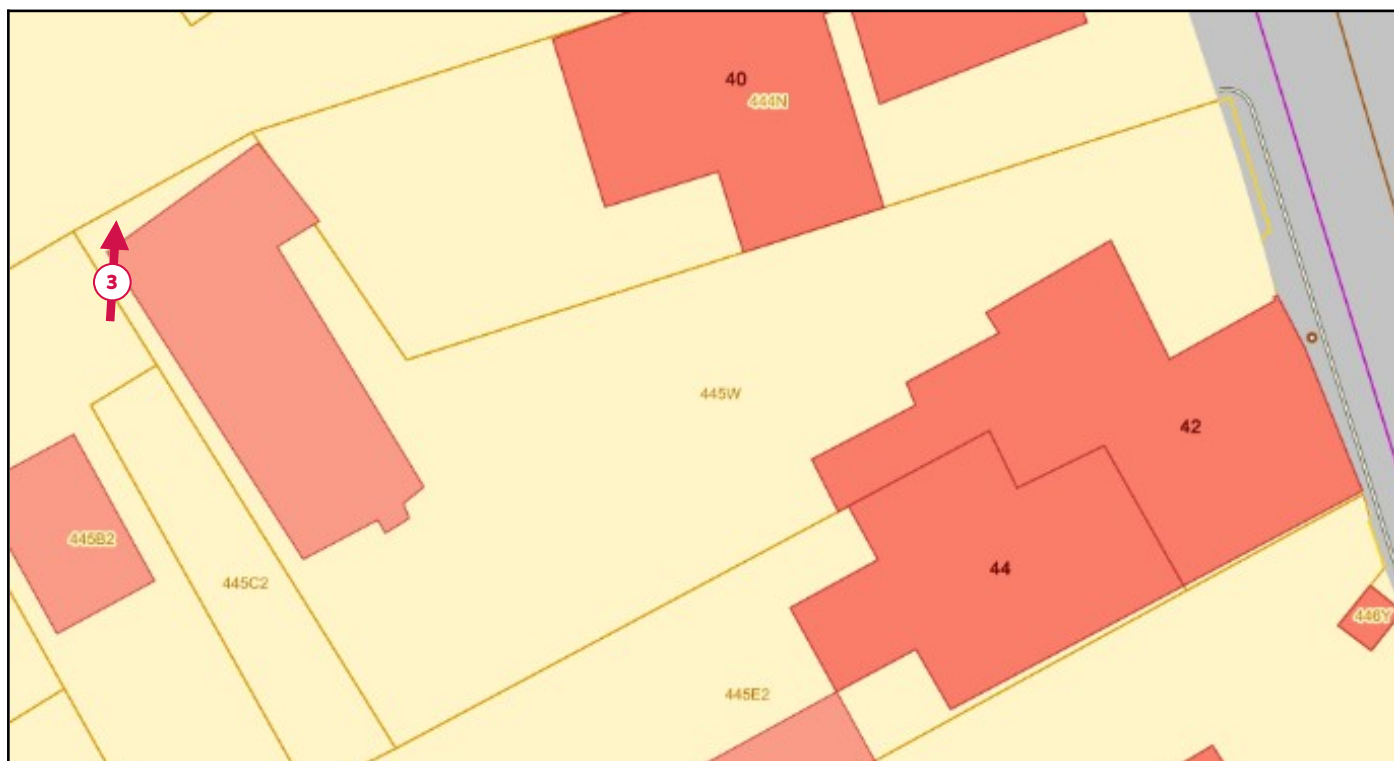
Plan 4.1: Vaststellingen buiten de constructies

Beschrijving	Type	Actie
3. Golfplaten - tuin	Asbestmateriaal	Dringend verwijderen

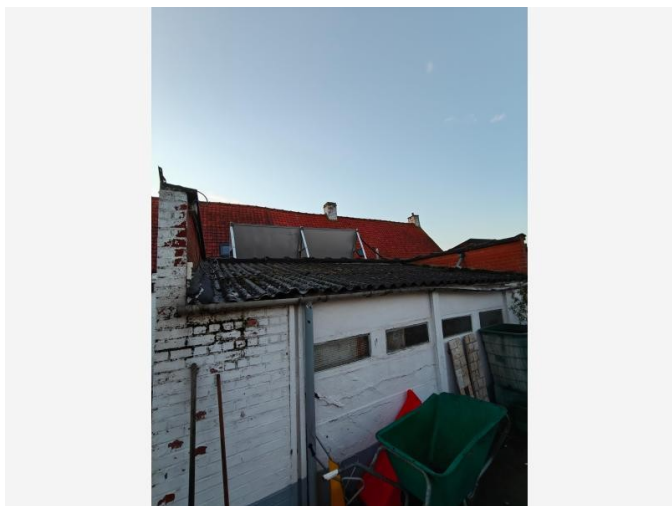
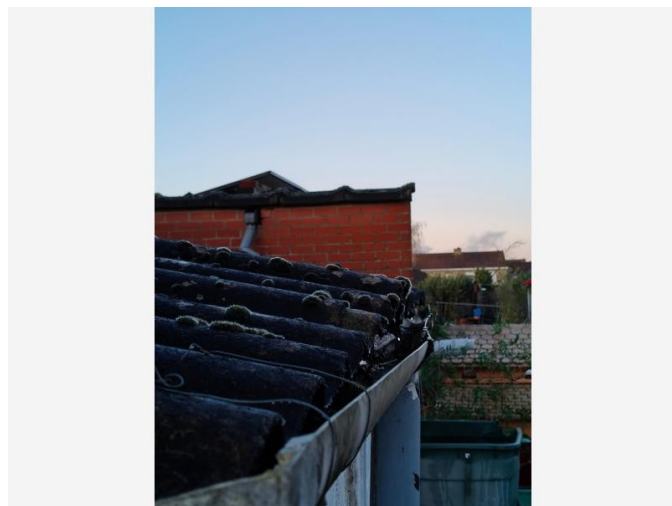
Het asbestmateriaal valt onder de mijlpaal van 2040.

Beschrijving	Gecontamineerd slib
Type afvalstof	Betreft resten (contaminatie) van verwerking of beschadiging
Type resten (contaminatie)	<ul style="list-style-type: none">Stof, deeltjes < 4 mm, flinters, gruis (vermengd in materiaal)
Besmette materialen	<ul style="list-style-type: none">Organisch materiaal (mos, mest, vegetatie, ...)
Bron van de resten	Matig verweerde golfplaten.
Omgeving	Buiten
Primaire drager	Waterbodem
Gebondenheid resten	Niet hecht
Hoeveelheid (gewicht - aantal)	<ul style="list-style-type: none">1,00 kg - 1 stuk
Totaal gewicht	1,00 kg
Eenvoudig bereikbaar	Ja
Identificatiemethode	De asbestdeskundige beoordeelt het materiaal als asbestverdacht en dus asbesthoudend, en dit zonder monstername.

Dringend verwijderen

- Verwijder het asbestafval.

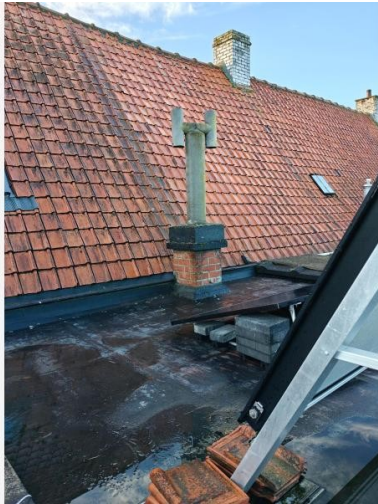
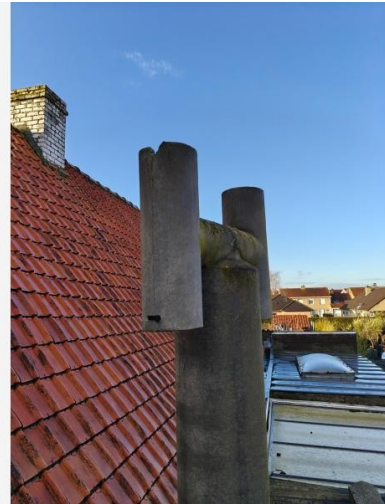
Eindbeoordeling materiaalrisico	Hoog materiaalrisico en/of hoge kans op vezelvrijgave
---------------------------------	---

Gebondenheid	Categorie 1: hechtgebonden in oorsprong
Asbestsoort (vezeltype)	Crocidoliet aanwezig
Asbestconcentratie	Laag (< 50%)
Afschermingsgraad van het gehele materiaal	Geheel of deels (ook) vrij aan binnenluchtstromen
Toestand van het materiaal	Matig beschadigd, matig verweerd

Beschrijving	Schouwhoed
Omgeving	Buiten
Primaire drager	HVAC infrastructuur en uitrusting
Asbestmateriaal	Schouwhoed, ventilatiekap (anti-windval)
Bindmiddel van asbestmateriaal	Cement
Gebondenheid op basis van bindmiddel	Hecht
Hoeveelheid (gewicht - aantal)	<ul style="list-style-type: none">• 8,00 kg - 1 stuk
Totaal gewicht	8,00 kg
Eenvoudig bereikbaar	Ja
Bevestigingswijze	<ul style="list-style-type: none">• Geklemd
Identificatiemethode	<p>De asbestdeskundige beoordeelt het materiaal als asbestverdacht en dus asbesthoudend, en dit zonder monstername.</p> <p>Motivatie: De monstername brengt andere schade aan dan schade die inherent is aan de monstername.</p>
Destructieve handeling voor identificatie	Nee
Opmerking	De hoeveelheid werd naar best vermogen berekend, maar er kan een lichte afwijking zijn in de realiteit.

Dringend verwijderen

- Scherm in afwachting van verwijdering het asbestmateriaal af van luchtstromingen en verstoring: bijvoorbeeld door het te verpakken, te fixeren, af te dekken, signalisatie - afbakening aan te brengen, ...
- Verwijder dit asbestmateriaal zo snel mogelijk. Volg de toestand goed op.
- Voer bijkomende staalname(s) uit.

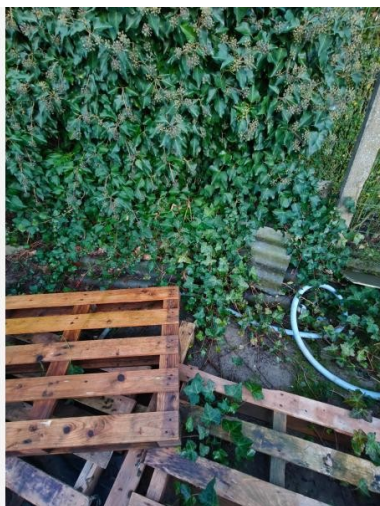
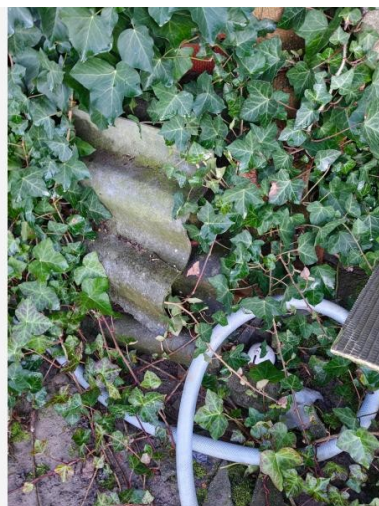
Beschrijving	Golfplaten - tuin
Type afvalstof	Betreft stock-voorraad of gedemonteerde asbestmaterialen
Aanwezige resten	Matig verweerde golfplaten die los aanwezig zijn in de tuin.
Omgeving	Buiten
Primaire drager	Schuin dak
Asbestmaterialen	<ul style="list-style-type: none">Dak- en gevelbekleding - Golfplaat
Bindmiddel van asbestmateriaal	Cement
Gebondenheid op basis van bindmiddel	Hecht
Hoeveelheid (gewicht - aantal)	<ul style="list-style-type: none">8,00 kg - 5 stuks
Totaal gewicht	40,00 kg
Eenvoudig bereikbaar	Ja
Identificatiemethode	De asbestdeskundige beoordeelt het materiaal als asbestverdacht en dus asbesthoudend, en dit zonder monstername.

Dringend verwijderen

- Verwijder het asbestafval.

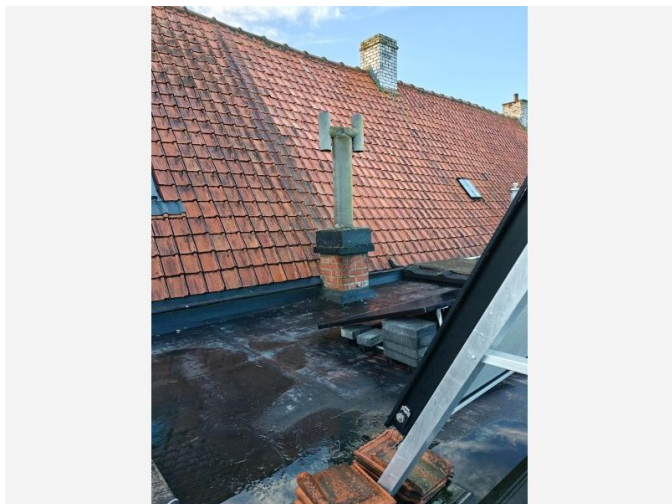
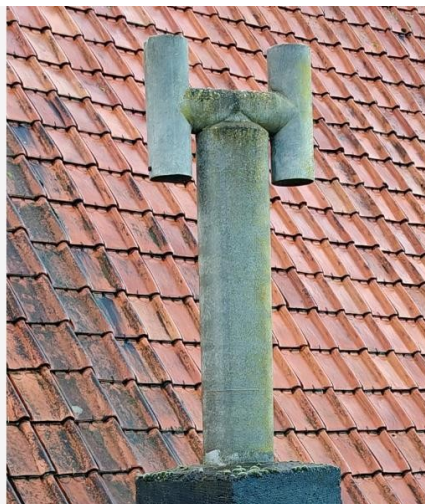
Eindbeoordeling materiaalrisico	Verhoogd materiaalrisico en/of verhoogde kans op vezelvrijgave
---------------------------------	--

Gebondenheid	Categorie 1: hechtgebonden in oorsprong
Asbestsoort (vezeltype)	Crocidoliet aanwezig
Asbestconcentratie	Laag (< 50%)
Afschermingsgraad van het gehele materiaal	Geheel of deels (ook) vrij aan binnenluchtstromen
Toestand van het materiaal	Licht beschadigd, licht verweerd. Intact calciumsilicaatmateriaal of categorie III 'gebondenheid'

Beschrijving	Rookgaskanaal
Omgeving	Grenst aan binnen- en buitenlucht
Primaire drager	HVAC infrastructuur en uitrusting
Asbestmateriaal	Rookgaskanaal
Bindmiddel van asbestmateriaal	Cement
Gebondenheid op basis van bindmiddel	Hecht
Hoeveelheid (lengte - omtrek - dikte - aantal)	<ul style="list-style-type: none">• 1,25 m - 30,00 cm - 2,00 cm - 1 stuk
Totaal volume	0,008 m ³
Eenvoudig bereikbaar	Ja
Bevestigingswijze	<ul style="list-style-type: none">• Verlijmd, ingegoten, versmeerd
Identificatiemethode	<p>De asbestdeskundige beoordeelt het materiaal als asbestverdacht en dus asbesthoudend, en dit zonder monstername.</p> <p>Motivatie: De monstername brengt andere schade aan dan schade die inherent is aan de monstername.</p>
Destructieve handeling voor identificatie	Nee
Opmerking	De hoeveelheid werd naar best vermogen berekend, maar er kan een lichte afwijking zijn in de realiteit.

Verwijderen

- Scherm in afwachting van verwijdering het asbestmateriaal af van luchtstromingen en verstoring: bijvoorbeeld door het te verpakken, te fixeren, af te dekken, signalisatie - afbakening aan te brengen, ...
- Verwijder dit asbestmateriaal zo snel mogelijk. Volg de toestand goed op.
- Voer bijkomende staalname(s) uit.

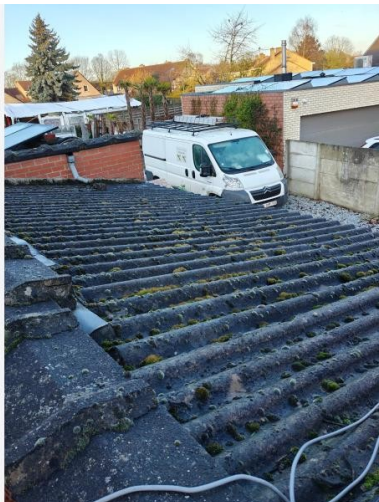
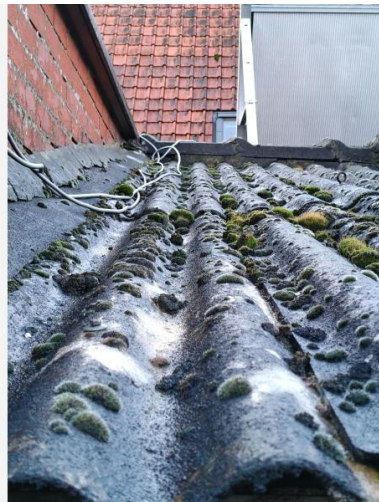
Eindbeoordeling materiaalrisico	Verhoogd materiaalrisico en/of verhoogde kans op vezelvrijgave
---------------------------------	--

Gebondenheid	Categorie 1: hechtgebonden in oorsprong
Asbestsoort (vezeltype)	Crocidoliet aanwezig
Asbestconcentratie	Laag (< 50%)
Afschermingsgraad van het gehele materiaal	Geheel of deels vrij aan de buitenlucht
Toestand van het materiaal	Matig beschadigd, matig verweerd

Beschrijving	Golfplaten
Omgeving	Buiten
Primaire drager	Schuin dak
Asbestmateriaal	Dak- en gevelbekleding - Golfplaat
Bindmiddel van asbestmateriaal	Cement
Gebondenheid op basis van bindmiddel	Hecht
Hoeveelheid (oppervlakte - aantal)	<ul style="list-style-type: none">• 25,00 m² - 1 stuk
Totale oppervlakte	25,00 m ²
Eenvoudig bereikbaar	Ja
Bevestigingswijze	<ul style="list-style-type: none">• Geschroefd
Identificatiemethode	<p>De asbestdeskundige beoordeelt het materiaal als asbestverdacht en dus asbesthoudend, en dit zonder monstername.</p> <p>Motivatie: De monstername brengt andere schade aan dan schade die inherent is aan de monstername.</p>
Destructieve handeling voor identificatie	Nee
Opmerking	De hoeveelheid werd naar best vermogen berekend, maar er kan een lichte afwijking zijn in de realiteit.

Verwijderen

- Verwijder dit asbestmateriaal zo snel mogelijk. Volg de toestand goed op.
- Voer bijkomende staalname(s) uit.

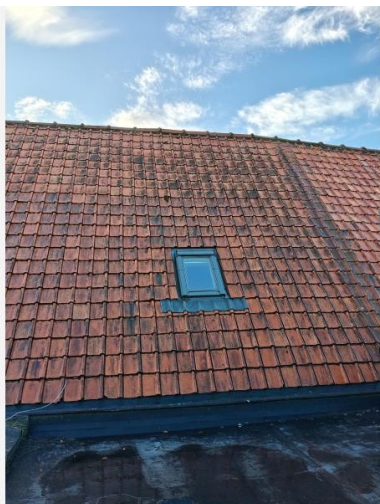
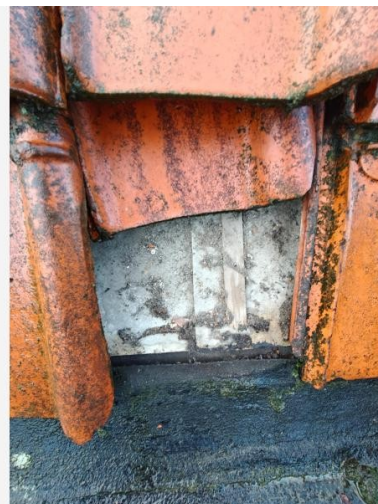
Beschrijving	Onderdak
Omgeving	Binnen
Primaire drager	Schuin dak
Asbestmateriaal	Plaat, paneel, tablet - Type Menuiserie
Bindmiddel van asbestmateriaal	Cement
Gebondenheid op basis van bindmiddel	Hecht
Hoeveelheid (oppervlakte - dikte - aantal)	<ul style="list-style-type: none">• 65,00 m² - 0,50 cm - 1 stuk
Totaal volume	0,325 m ³
Eenvoudig bereikbaar	Nee <ul style="list-style-type: none">• Het asbestmateriaal is bedekt (uitgezonderd laag verf, coating, behang, kunststof, textiel) en het wegnemen van het bedekkende materiaal kan niet zonder het bedekkende materiaal te beschadigen.
Bevestigingswijze	<ul style="list-style-type: none">• Genageld, geniet
Identificatiemethode	De asbestdeskundige beoordeelt het materiaal als asbestverdacht en dus asbesthoudend, en dit zonder monstername. Motivatie: De monstername brengt andere schade aan dan schade die inherent is aan de monstername.
Destructieve handeling voor identificatie	Nee

Opmerking	Eigenaar is zeker dat het onderdak asbesthoudend is, bijgevolg werd geen staal genomen van de toepassing.

Zorgvuldig beheren

- Zorg voor een veilig beheer. Vermijd het beschadigen van het asbestmateriaal. Controleer de toestand jaarlijks op wijzigingen.
- Voer bijkomende staalname(s) uit.

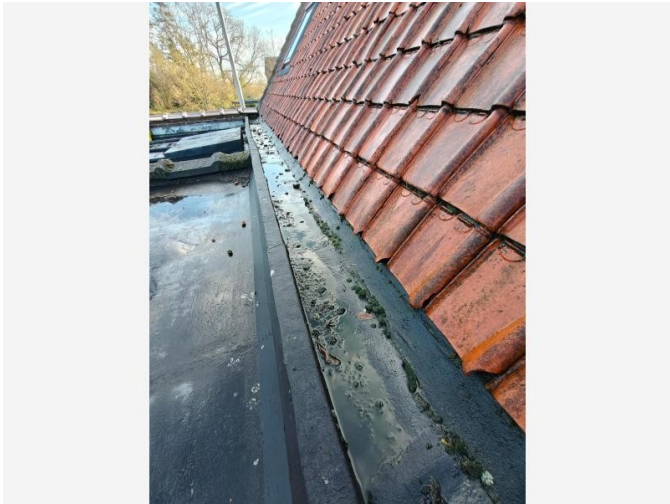
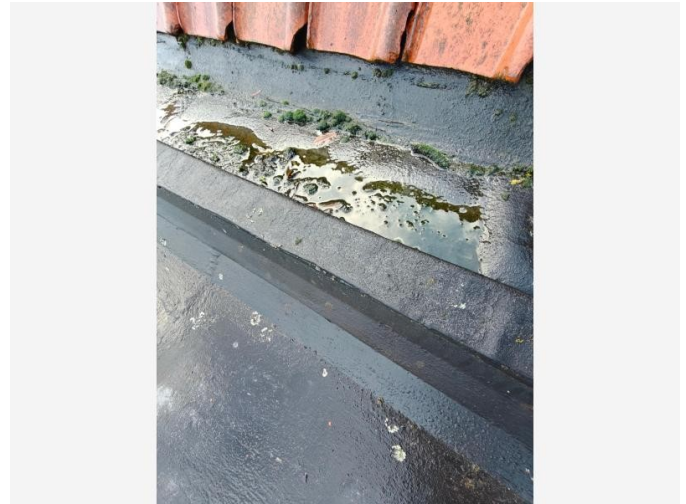
Beschrijving	Roofing
Omgeving	Buiten
Primaire drager	Plat dak
Asbestmateriaal	Dak- en gevelbekleding - Roofing
Bindmiddel van asbestmateriaal	Bitumen (roofing, teer, asfalt)
Gebondenheid op basis van bindmiddel	Hecht
Hoeveelheid (oppervlakte - aantal)	<ul style="list-style-type: none">• 8,00 m² - 1 stuk
Totale oppervlakte	8,00 m ²
Eenvoudig bereikbaar	Ja
Bevestigingswijze	<ul style="list-style-type: none">• Verlijmd, ingegoten, versmeerd
Identificatiemethode	<p>De asbestdeskundige beoordeelt het materiaal als asbestverdacht en dus asbesthoudend, en dit zonder monstername.</p> <p>Motivatie: De monstername brengt andere schade aan dan schade die inherent is aan de monstername.</p>
Destructieve handeling voor identificatie	Nee
Opmerking	<p>De hoeveelheid werd naar best vermogen berekend, maar er kan een lichte afwijking zijn in de realiteit.</p> <p>Deskundige kan geen uitspraak doen over eventueel onderliggende lagen.</p>

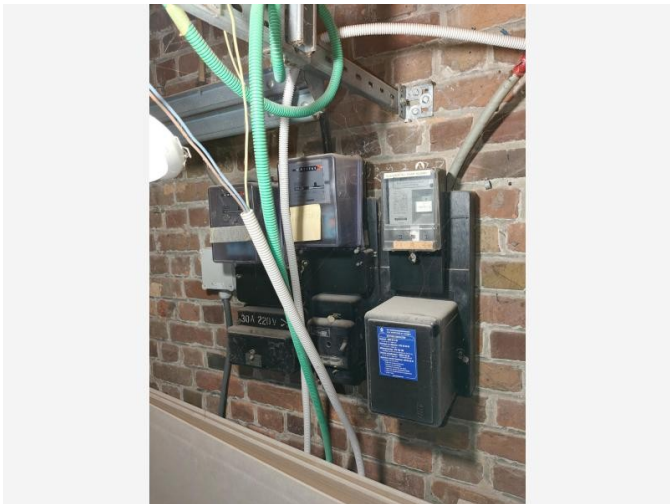
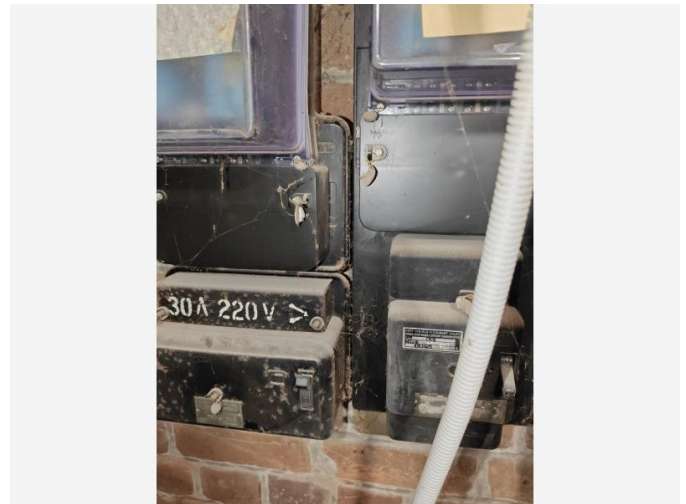
Beschrijving	Bakeliet
Omgeving	Binnen
Primaire drager	Communicatie en elektrische infrastructuur en uitrusting
Asbestmateriaal	Plaat, paneel, tablet - Type Bakeliet
Bindmiddel van asbestmateriaal	Kunststof of -hars
Gebondenheid op basis van bindmiddel	Hecht
Hoeveelheid (oppervlakte - dikte - aantal)	<ul style="list-style-type: none">• 0,02 m² - 0,50 cm - 3 stuks• 0,05 m² - 0,50 cm - 6 stuks
Totaal volume	0,002 m ³
Eenvoudig bereikbaar	Ja
Bevestigingswijze	<ul style="list-style-type: none">• Geschroefd
Identificatiemethode	<p>De asbestdeskundige beoordeelt het materiaal als asbestverdacht en dus asbesthoudend, en dit zonder monstername.</p> <p>Motivatie: De monstername brengt andere schade aan dan schade die inherent is aan de monstername.</p>
Destructieve handeling voor identificatie	Nee
Opmerking	De hoeveelheid werd naar best vermogen berekend, maar er kan een lichte afwijking zijn in de realiteit.

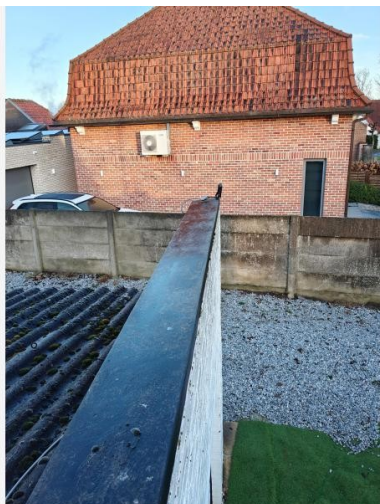
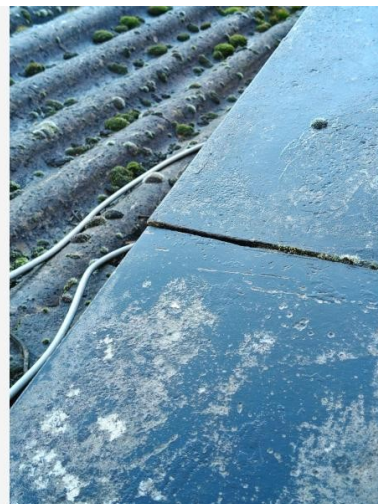
Beschrijving	Deksteen
Omgeving	Buiten
Primaire drager	Plat dak
Asbestmateriaal	Deksteen, muurkap - Hol
Bindmiddel van asbestmateriaal	Cement
Gebondenheid op basis van bindmiddel	Hecht
Hoeveelheid (oppervlakte - dikte - aantal)	• 1,50 m ² - 2,00 cm - 1 stuk
Totaal volume	0,03 m ³
Eenvoudig bereikbaar	Ja
Bevestigingswijze	• Verlijmd, ingegoten, versmeerd
Identificatiemethode	Een monstername door de asbestdeskundige met laboanalyse door een asbestlabo.
Destructieve handeling voor identificatie	Nee
Opmerking	De hoeveelheid werd naar best vermogen berekend, maar er kan een lichte afwijking zijn in de realiteit.

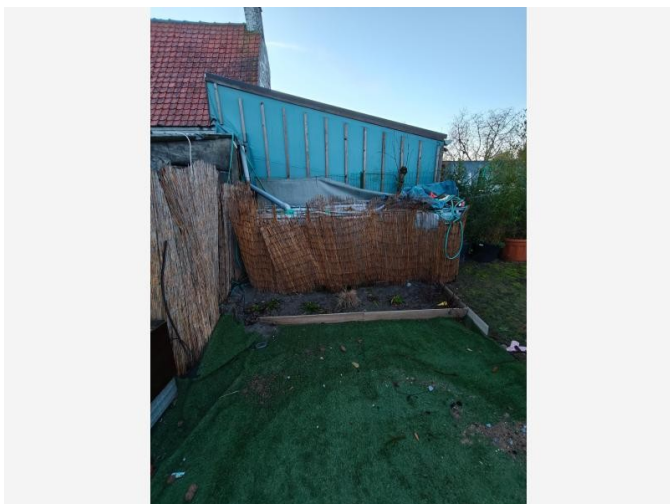
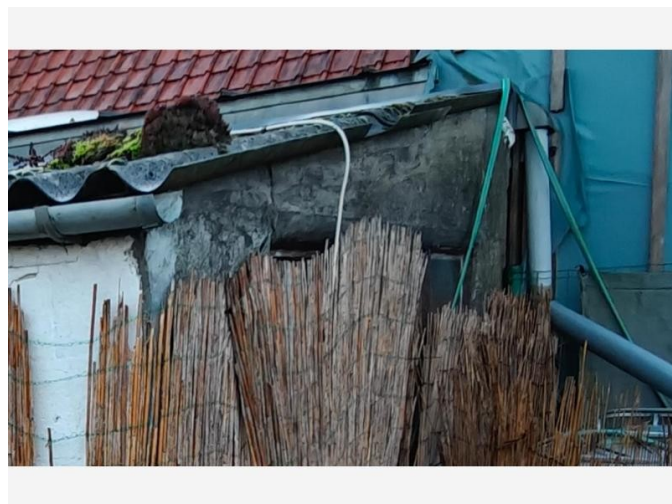
Fiche 15: Bezetting buitenmuur

Geen asbest

Beschrijving	Bezetting buitenmuur
Omgeving	Buiten
Primaire drager	Wand buitenschil
Bindmiddel van materiaal	Cement
Gebondenheid op basis van bindmiddel	Hecht
Hoeveelheid (gewicht - aantal)	<ul style="list-style-type: none">• 20,00 kg - 1 stuk
Totaal gewicht	20,00 kg
Identificatiemethode	Een monstername door de asbestdeskundige met laboanalyse door een asbestlabo.
Destructieve handeling voor identificatie	Nee
Opmerking	De hoeveelheid werd naar best vermogen berekend, maar er kan een lichte afwijking zijn in de realiteit.

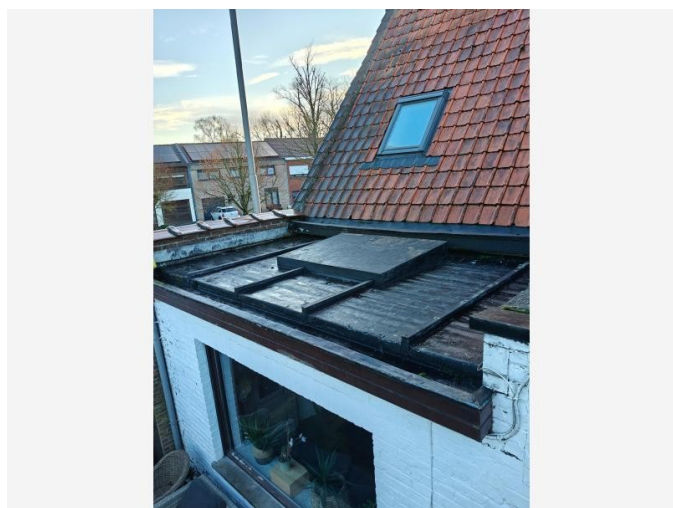
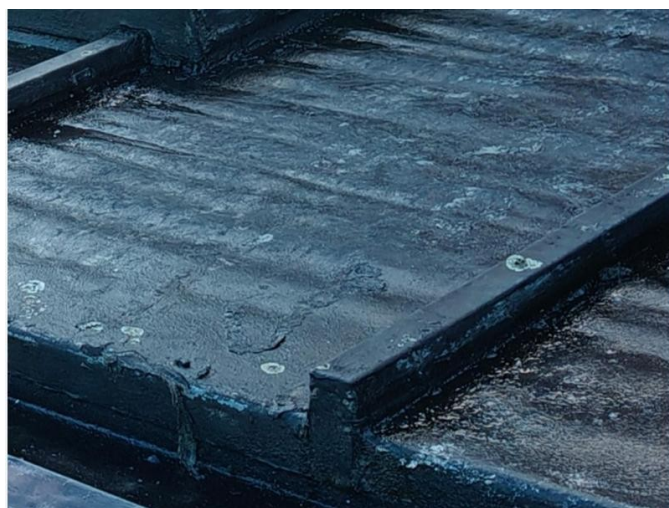
Beschrijving	Notitie	Terug te vinden op plannen
Fiche 17: Plat dak	Betreft hier een metalen platen dak.	-
Fiche 18: Kit ad ramen	De ramen hebben hier een houten of PVC kader met silicone kit tussen glas/raamkamer en raamkader/muur, deze zijn niet-asbestverdacht.	-
Fiche 19: Koord - kachel	Het betreft hier een grijze niet-asbestverdachte koord.	-
