Asbestinventarisatetest

Interescautlaan 27, 2627 Schelle

Attestnummer : 20260407-000011.000

Uitgegeven op : 07.04.2026

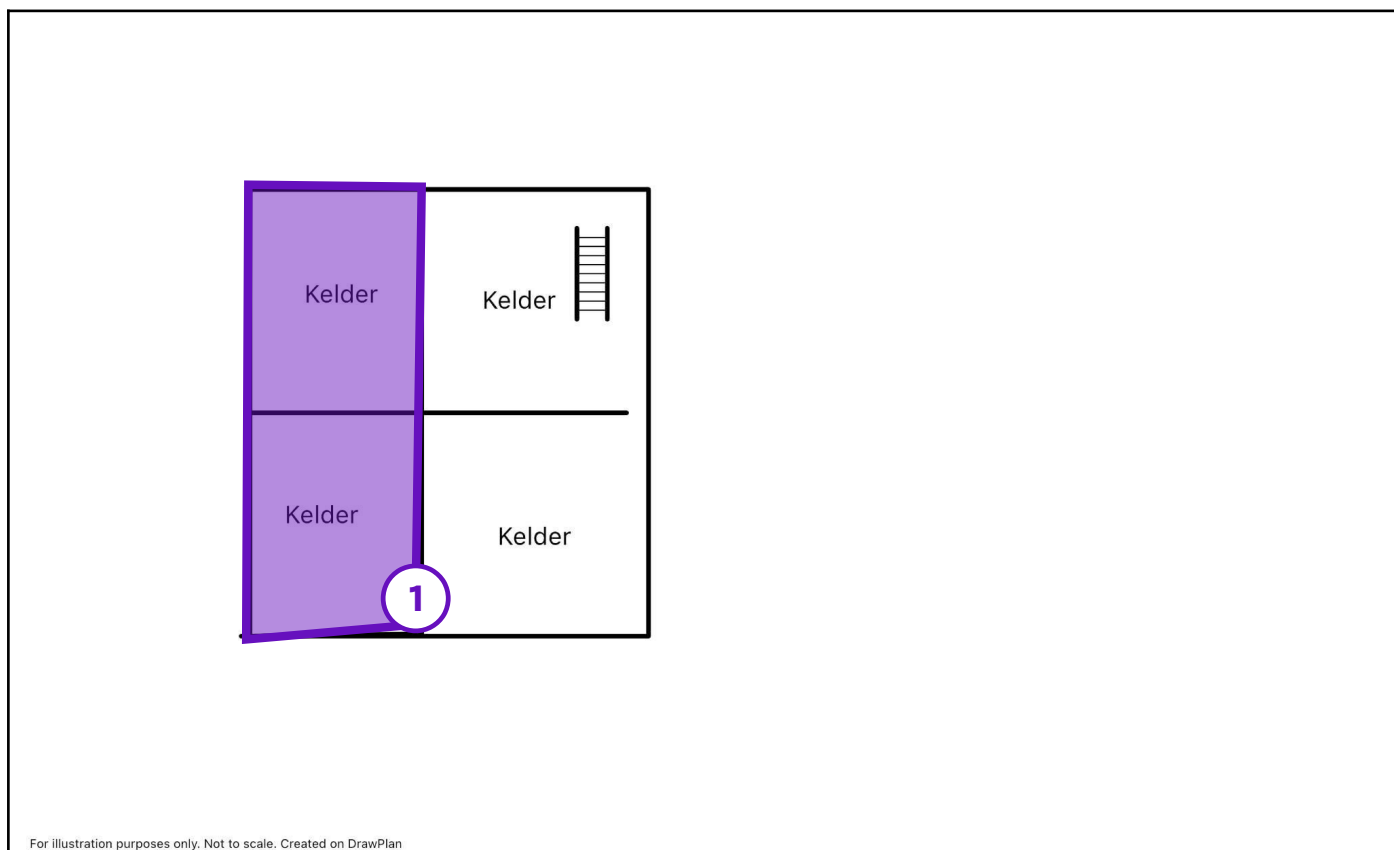
Plan 1.1: Grondplan kelder

Beschrijving	Type	Actie
1. Kruipkelder	Beperking	-

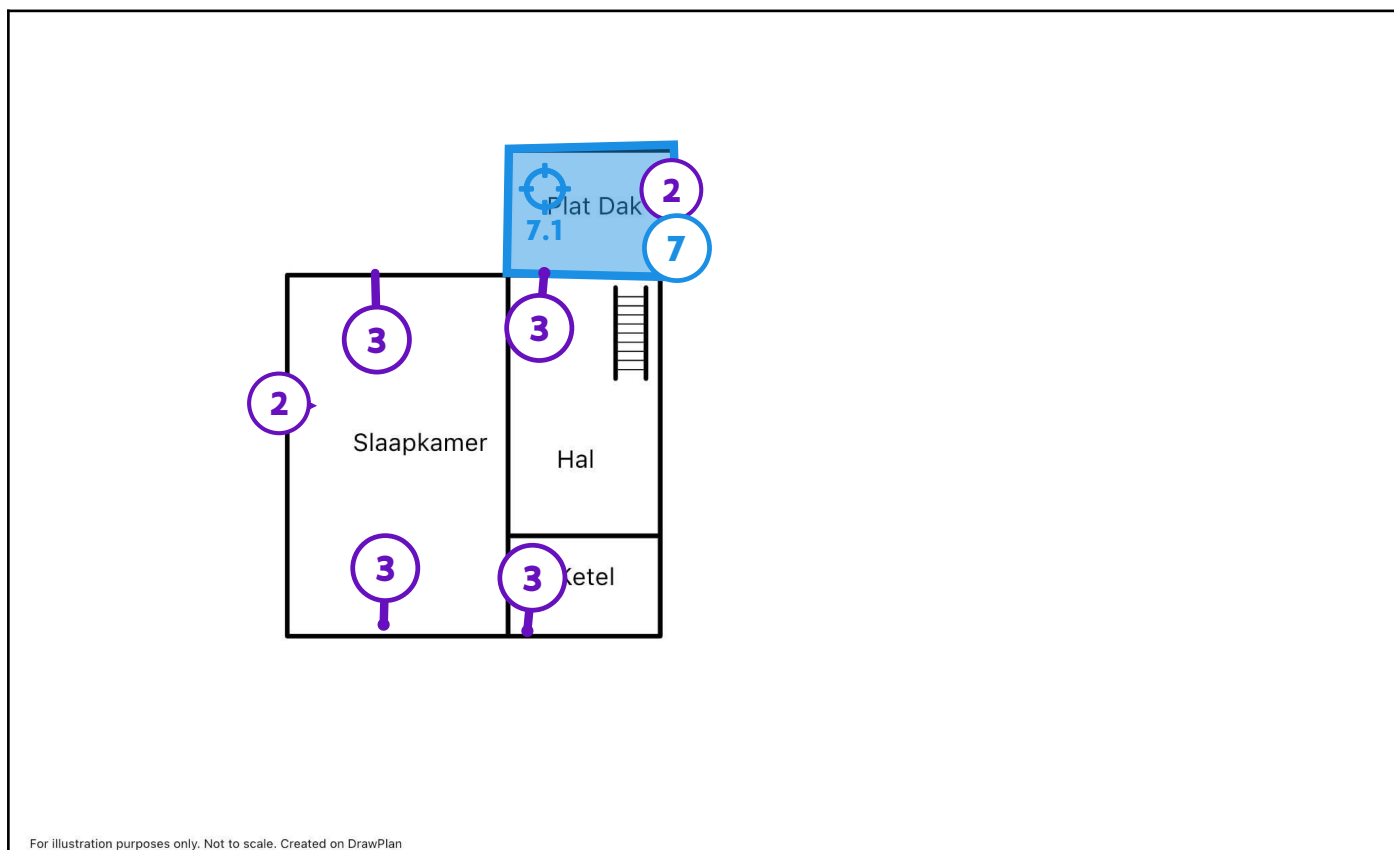
Plan 1.6: Grondplan zolder

Beschrijving	Type	Actie
2. Schouw	Beperking	-
3. Leien dakkapel (niet verdacht)	Advies	-
7. Roofing	Geen asbest	-
7.1 Code: PM01 - Roofing	Puntmonster	-

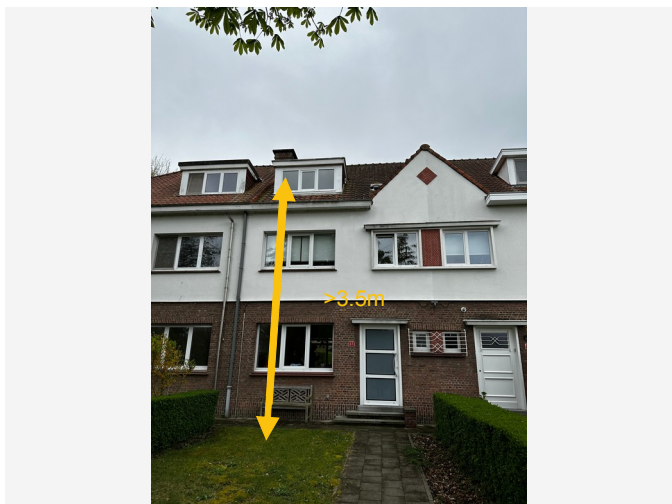
Situeringfoto

Tijdelijke beperking

Reden: Het te onderzoeken materiaal situeert zich hoger dan 3,50 m te rekenen vanaf een veilige ondergrond

Uitleg van de asbestdeskundige: De schouw bevat binnenin mogelijk een asbestcement rookgaskanaal. Laat dit onderzoeken bij eventuele werken.

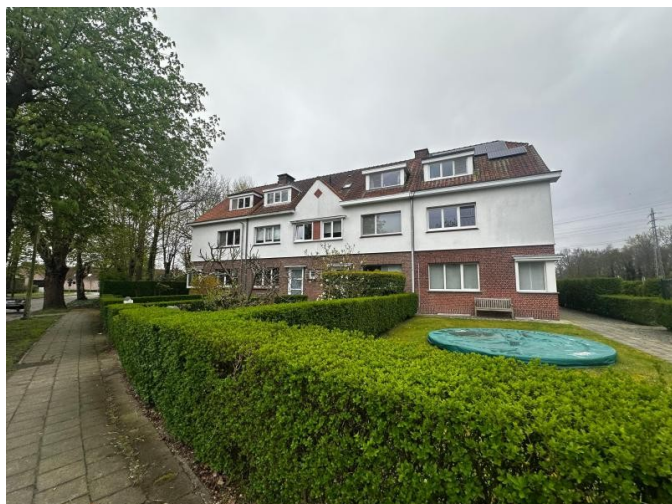
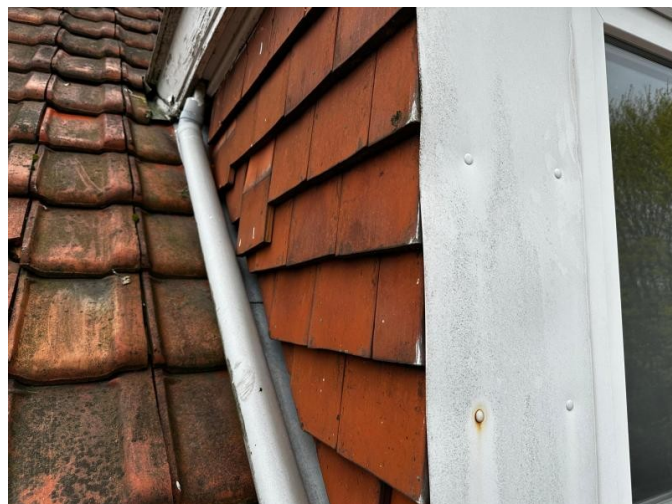
Fiche 3: Leien dakkapel (niet verdacht)

Informatie over een niet-asbestverdacht materiaal

De asbestdeskundige beoordeelt het materiaal als niet-asbestverdacht.

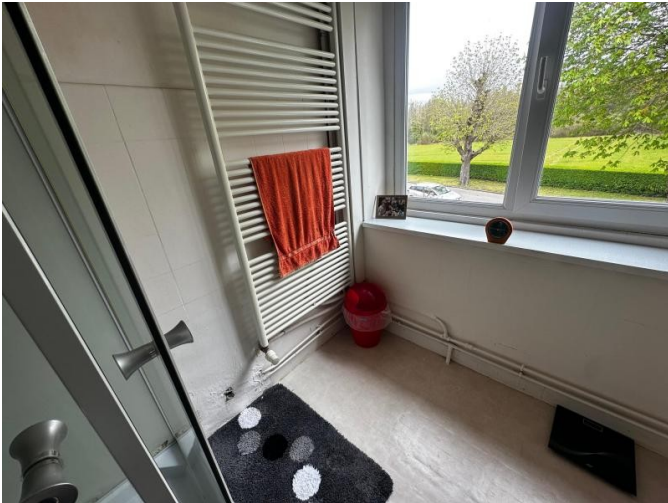
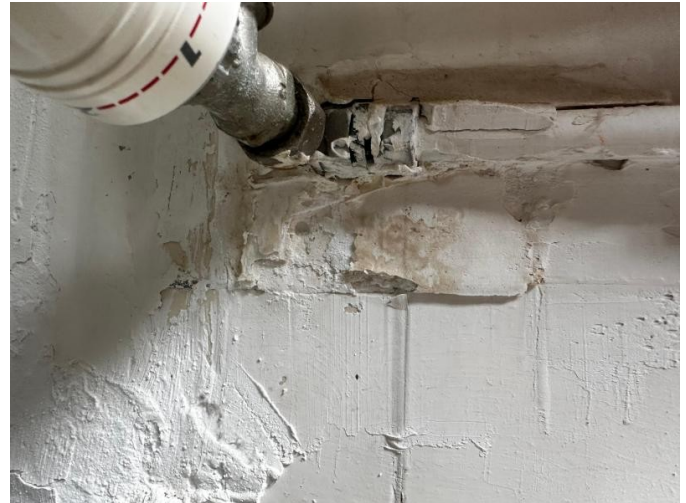
Fiche 4: Pleisterwerk wanden

Geen asbest

#	Type	Referentie	Resultaat
4.1	Mengmonster	MM01 - Pleisterwerk wanden	Geen asbest

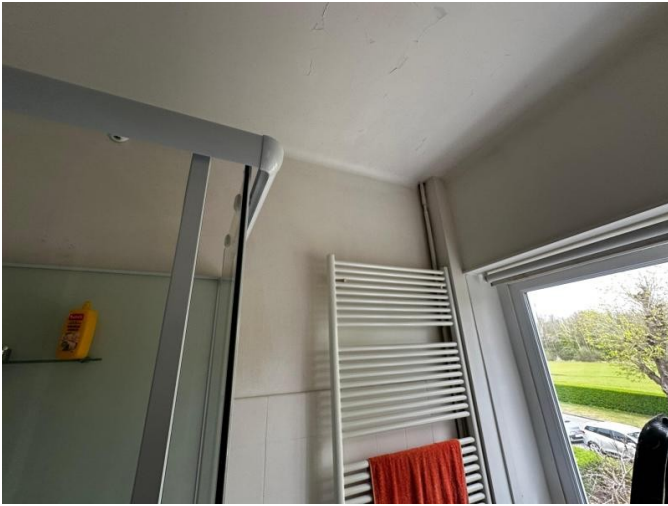
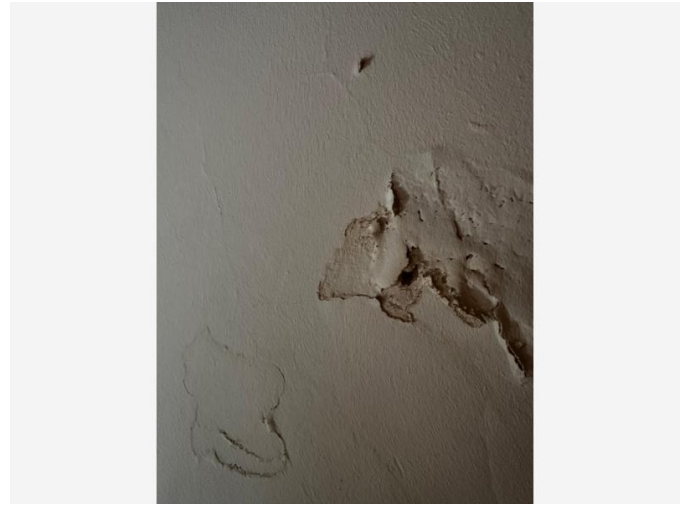
Fiche 5: Pleisterwerk plafonds

Geen asbest

#	Type	Referentie	Resultaat
5.1	Mengmonster	MM02 - Pleisterwerk plafonds	Geen asbest

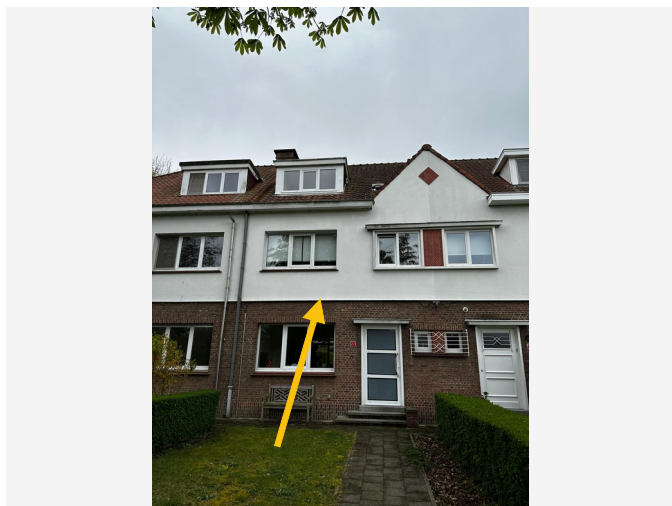
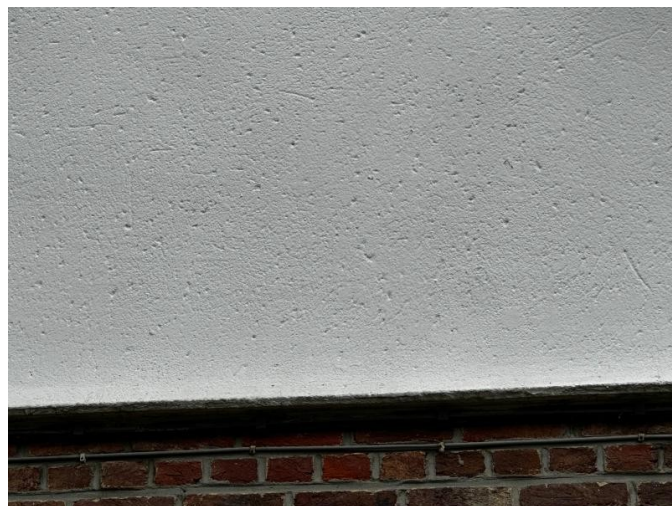
Fiche 6: Crepi gevels

Geen asbest

#	Type	Referentie	Resultaat
6.1	Mengmonster	MM03 - Crepi	Geen asbest

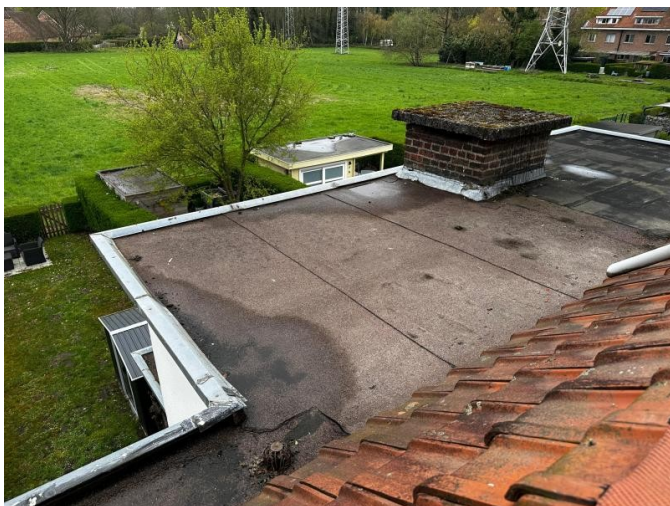
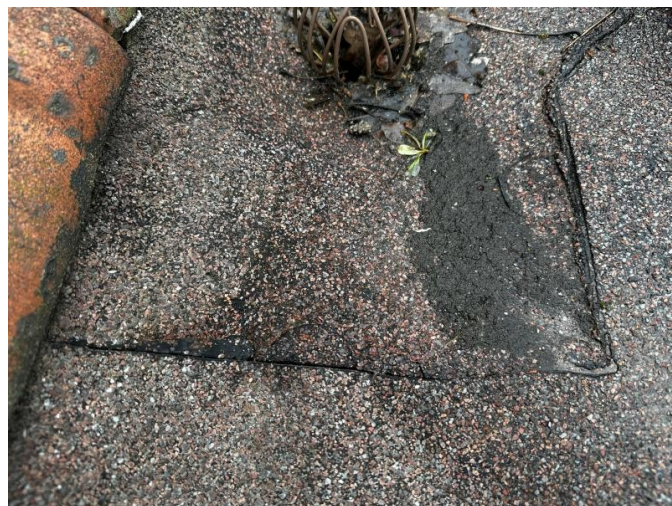
Fiche 7: Roofing

Geen asbest

#	Type	Referentie	Resultaat
7.1	Puntmonster	PM01 - Roofing	Geen asbest
