Asbestinventarisatetest

Meerstraat 252, 1840 Londerzeel

Attestnummer : 20260324-000092.000

Uitgegeven op : 24.03.2026

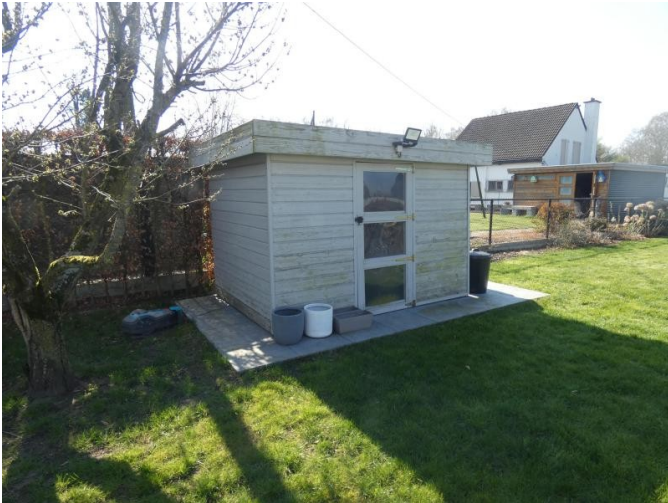
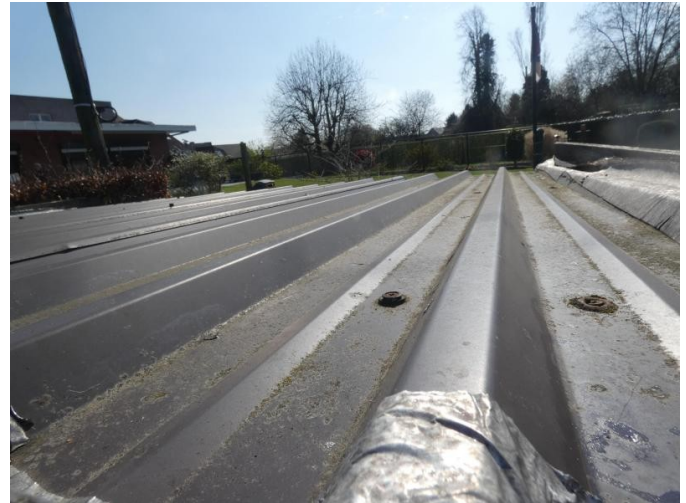
Informatie over een niet-asbestverdacht materiaal

Het tuinhuis is volledig uit hout opgetrokken. De constructie staat op een betonnen plaat en heeft een dak uit metalen golfplaat.

Geen van deze materialen is asbest-verdacht.

Basis voor advies	De asbestdeskundige beoordeelt het materiaal als niet-asbestverdacht.
-------------------	---

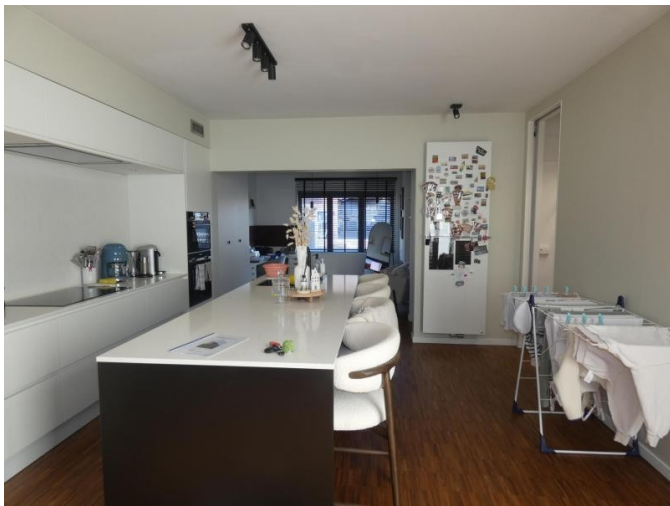
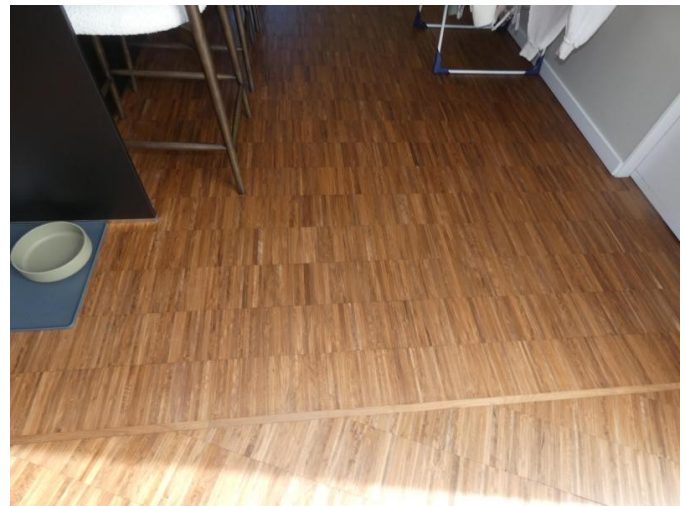
Informatie over een niet-asbestverdacht materiaal

Er zijn in de woning verschillende types vloer afwerking terug te vinden:

- Parket / Plankenvloer
- Tegels
- Beton

Geen van deze materialen is asbest-verdacht.

Basis voor advies	De asbestdeskundige beoordeelt het materiaal als niet-asbestverdacht.
Primaire drager	Vloer

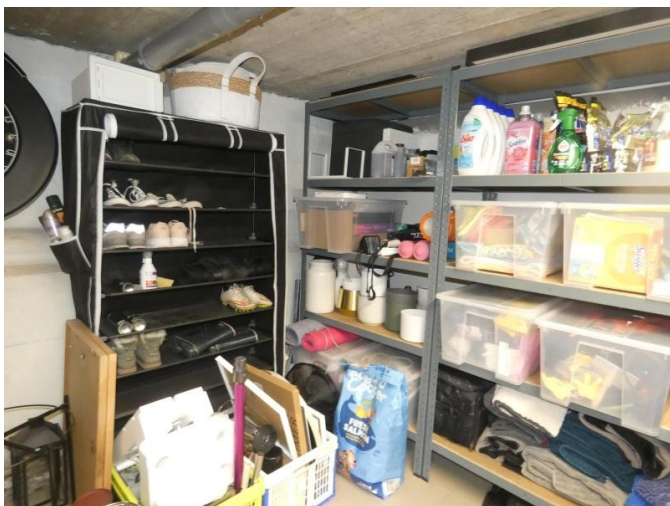
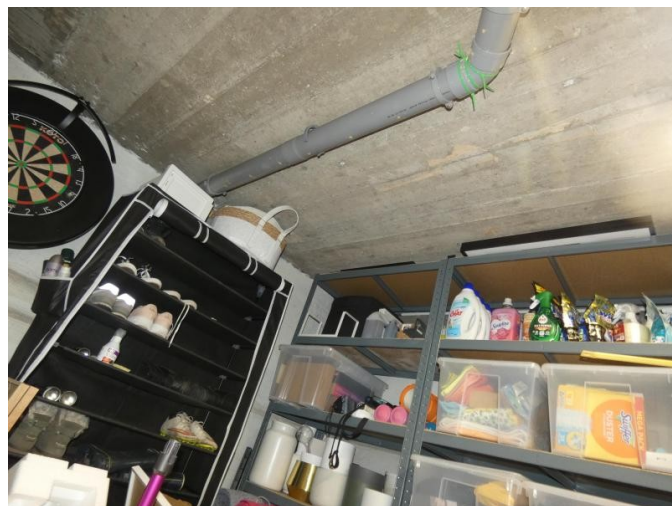
Informatie over een niet-asbestverdacht materiaal

De constructie van de kelder bevat geen asbest-verdachte materialen:

- de vloer is uit beton / plavuizen
- de wanden zijn uit geschilderde baksteen
- de plafonds zijn uit gemetselde welfsels

De asbestdeskundige beoordeelt het materiaal als niet-asbestverdacht.

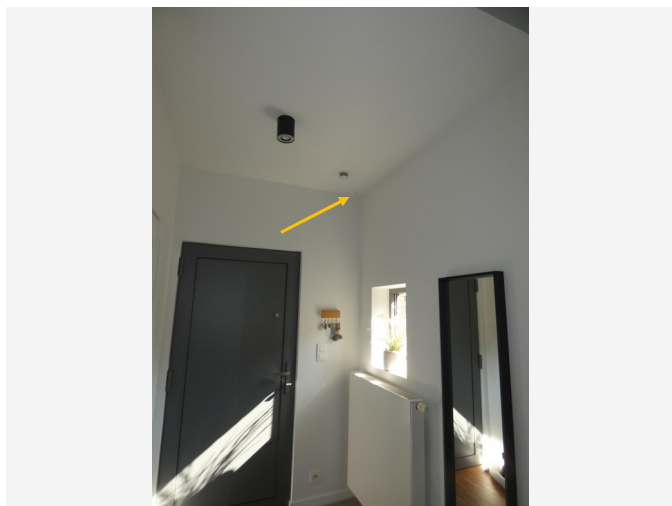
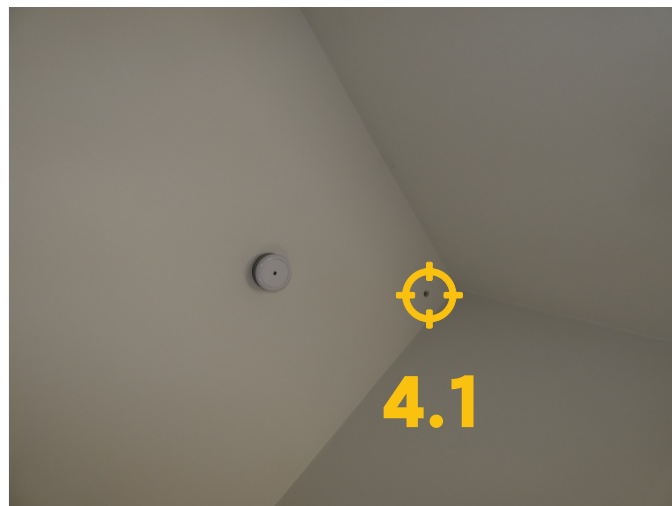
Fiche 4: - Pleisterwerk plafonds

Geen asbest

#	Type	Referentie	Resultaat
4.1	Mengmonster	MM02	Geen asbest

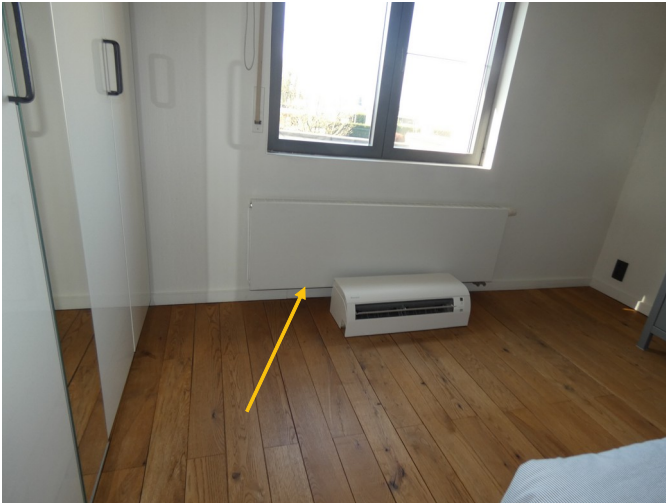
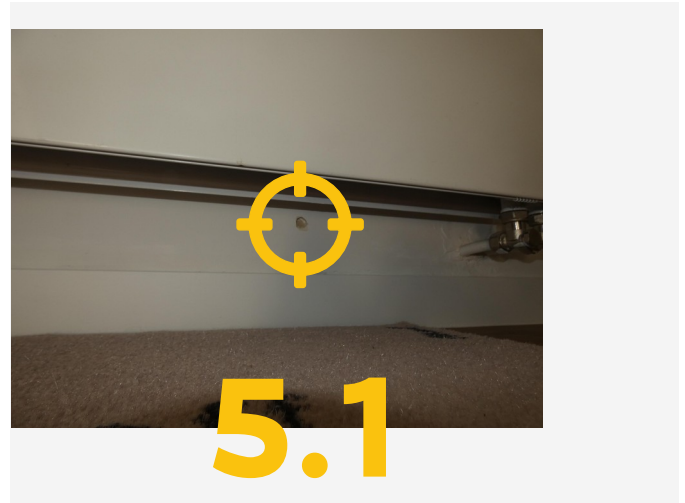
Fiche 5: - Muurpleister

Geen asbest

#	Type	Referentie	Resultaat
5.1	Mengmonster	MM01	Geen asbest

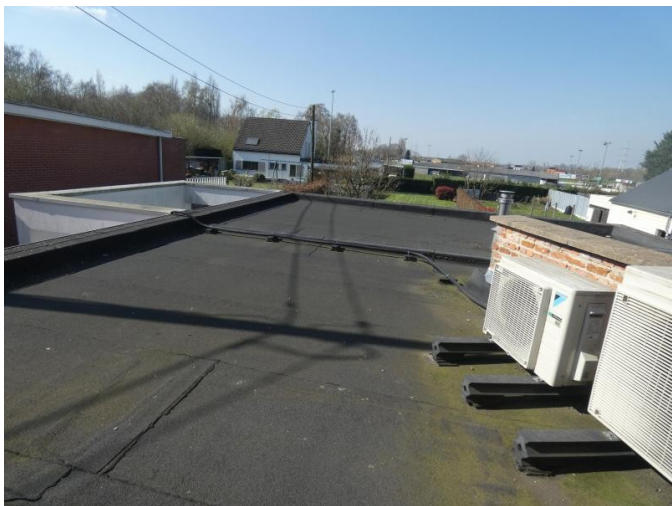
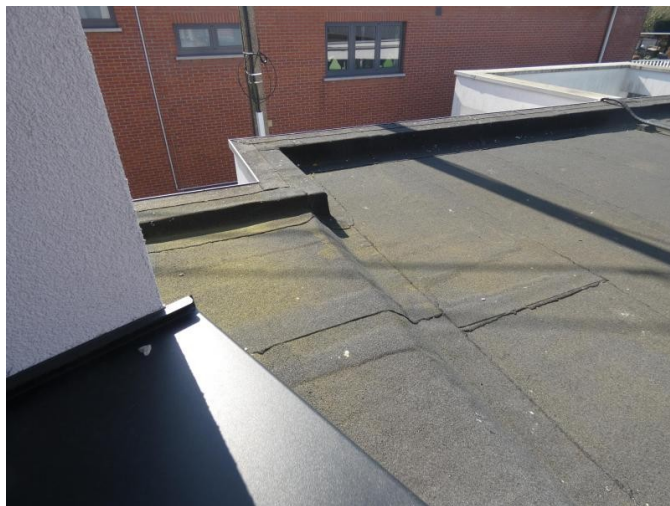
Beschrijving	Notitie	Terug te vinden op plannen
Fiche 6: - Dakbedekking plat dak (roofing)	De achterbouw met plat dak is volledig nieuw opgetrokken in 2008. De dakbedekking is dus niet verdacht.	Plan 1.3: _GV plat dak
Fiche 7: - Afdichtingsmateriaal (mastiek, kit,) aan schrijnwerk (niet verdacht)	Alle ramen zijn tijdens renovatie 2009 vervangen. Overal zijn de afdichtingsmaterialen aan het schrijnwerk van een soepele, zachte soort (siliconen, ...) en zijn niet asbest-verdacht.	Plan 1.1: _GV raamdichtingen Plan 1.7: _1e raamafdichtingen
Fiche 8: - Dakbedekking schuin dak	Het schuine dak bestaat uit gebakken platte dakpannen aan de buitenkant; kunstof en isolatie aan de binnenkant. Deze dakbedekking is niet asbestverdacht.	Plan 1.8: _1e pannendak
Fiche 9: - Materialen van rookgaskanalen (niet verdacht)	De rookgaskanalen zijn tijdens de renovatie van 2008 volledig vernieuwd en niet asbestverdacht.	Plan 1.5: _GV rookgaskanalen

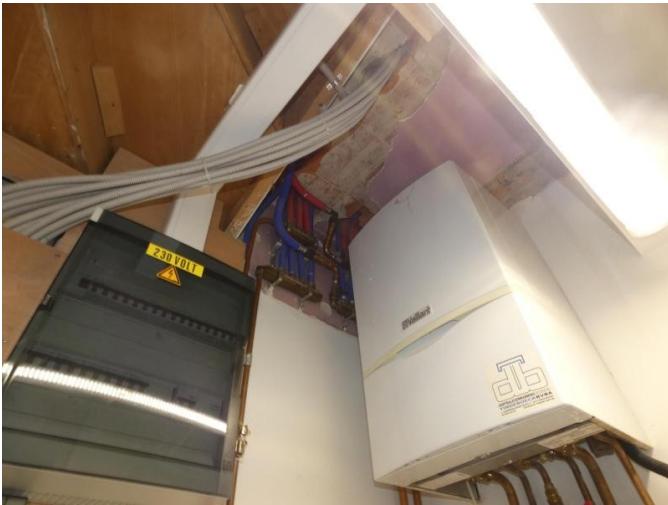
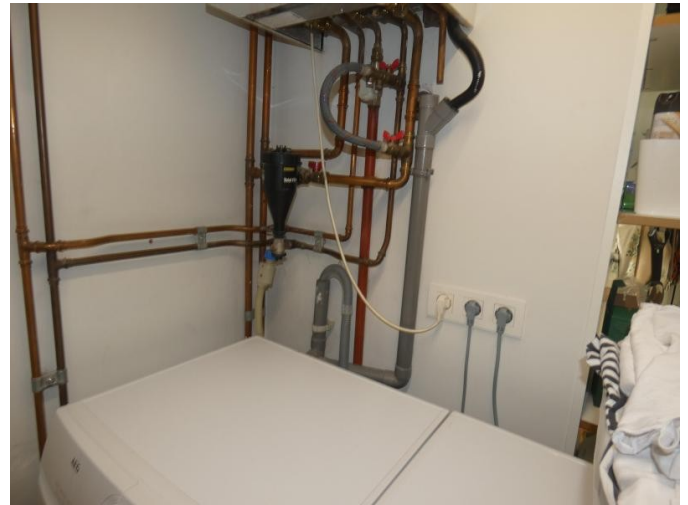
Fiche 10: - Materialen aan de stookketel (dichtingen, isolerend materiaal,)	De aanwezige stookketel, inclusief alle aansluitingen, zijn zeer recent vernieuwd (zie bewijsdocumenten). In deze installatie zijn geen asbest-verdachte materialen aanwezig	-
Fiche 11: Crepi	Crepi is aan achterbouw in 2009 aangebracht.	Plan 1.2: _GV crepi
