Asbestinventarisatetest

Lieven Heerstraat 43, 2400 Mol

Attestnummer : 20250604-000223.000

Uitgegeven op : 04.06.2025

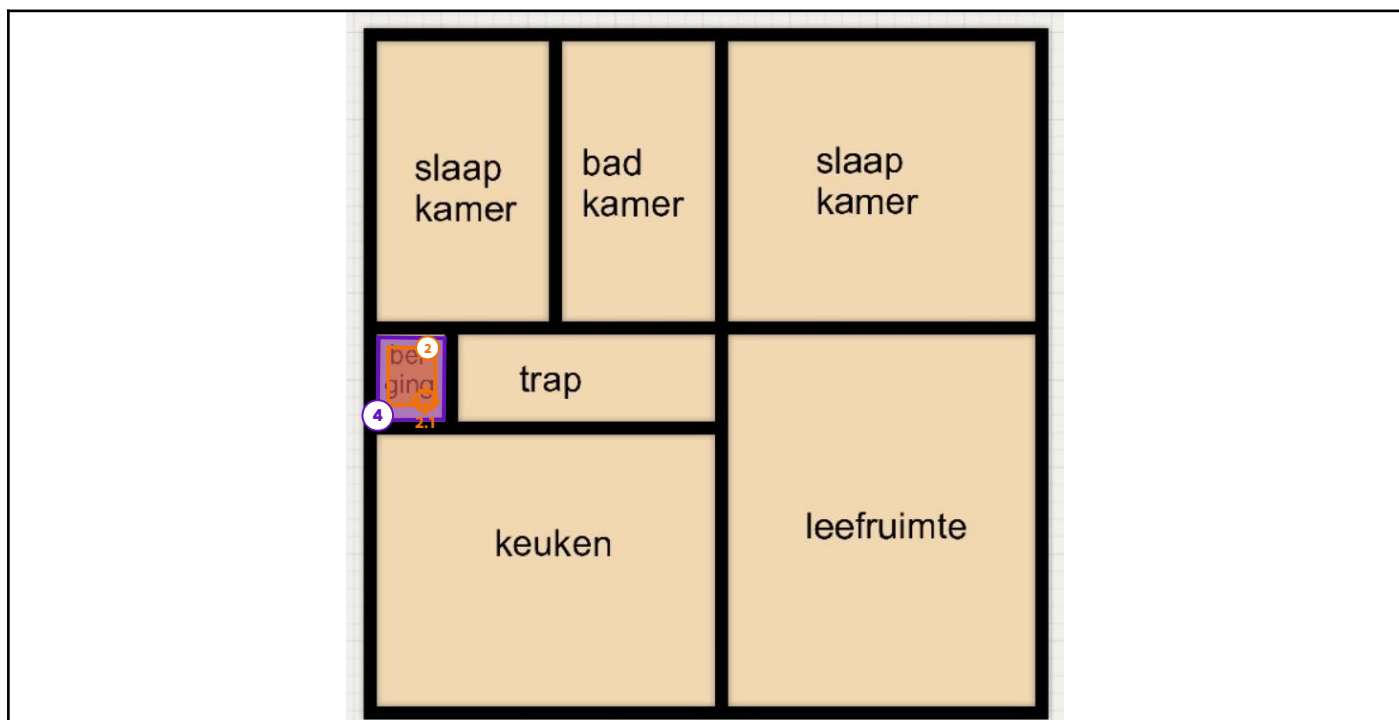
Plan 1.1: gelijkvloers

| Beschrijving | Type | Actie |
|---|---|---|
| 2. Vinyl onderste laag | Asbestmateriaal | Verwijderen |
| 4. Vloerzeil | Advies | - |

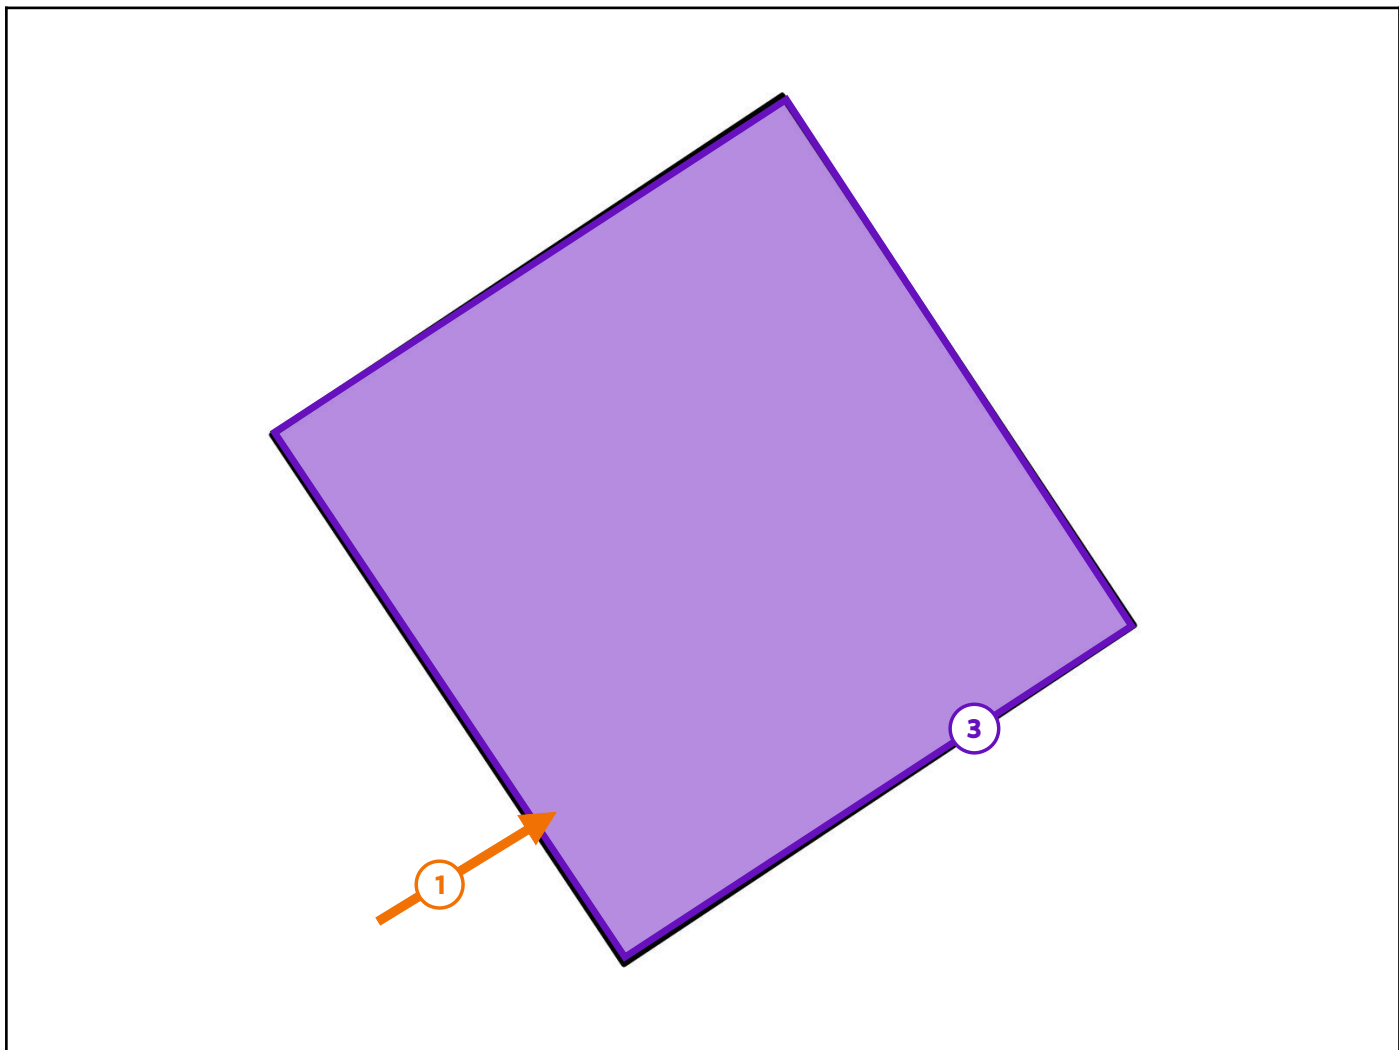
Plan 1.3: Dak/ buitengevel

| Beschrijving | Type | Actie |
|---|---|---|
| 1. Schouw | Asbestmateriaal | Verwijderen |
| 3. Geen onderdak aangetroffen | Advies | - |

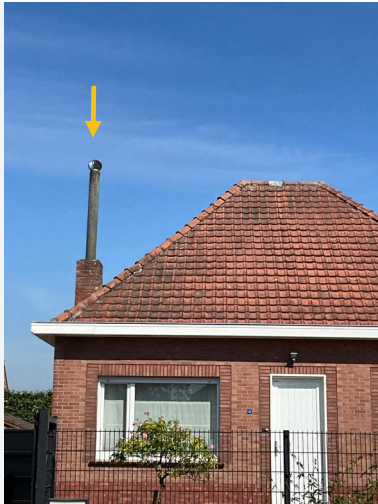
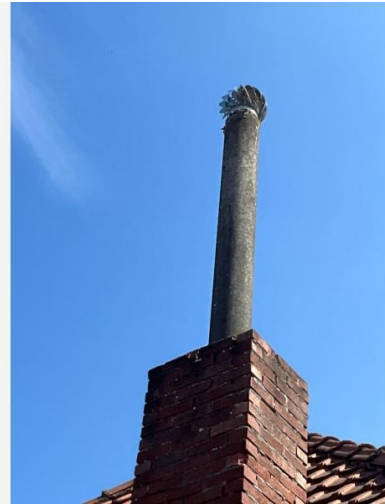
| Fiche 1: Schouw..... | 15 |

| Eindbeoordeling materiaalrisico | Verhoogd materiaalrisico en/of verhoogde kans op vezelvrijgave |

| Asbestsoort (vezeltype) | Crocidoliet aanwezig |
| Toestand van het materiaal | Matig beschadigd, matig verweerd |

| Beschrijving | Schouw |
| Asbestmateriaal | Rookgaskanaal |

Verwijderen

- Zorg voor een veilig beheer. Vermijd het beschadigen van het asbestmateriaal. Controleer de toestand jaarlijks op wijzigingen.

- Eenvoudige handelingen: mag via doe-het-zelf of door werknemer(s) met opleidingsattest eenvoudige handelingen
Deze toepassing kan door een aannemer die over een opleidingsattest eenvoudige handelingen beschikt of door een particulier (doe-het-zelf), verwijderd worden indien er geen verhoogd risico op vrijgave van asbestvezels (max. concentratie 0,01 vezels/cm³ - CODEX Art. VI.3-54) ontstaat en de toepassing voorafgaand wordt gefixeerd/bevochtigd; de individuele elementen zonder machinale werktuigen (boormachine, slijpschijf, hogedrukreiniger,...) en zonder breken of gooien een voor een losgemaakt worden; en ten slotte dubbel en luchtdicht verpakt weggevoerd worden naar een erkend afvalpunt (recyclagepark).

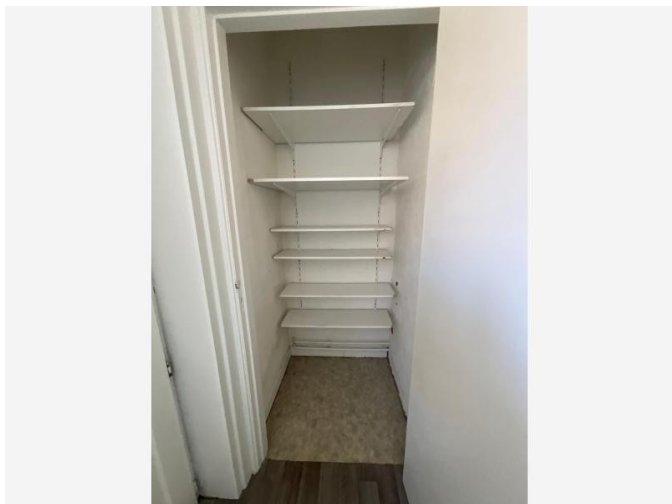
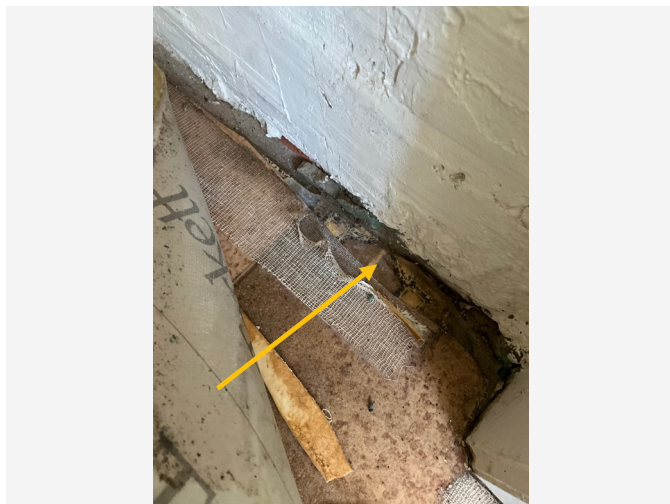
| Fiche 2: Vinyl onderste laag..... | 18 |

| Eindbeoordeling materiaalrisico | Verhoogd materiaalrisico en/of verhoogde kans op vezelvrijgave |

| Asbestsoort (vezeltype) | Alleen chrysotiel |
| Asbestconcentratie | Hoog ($\geq 50\%$) |
| Toestand van het materiaal | Licht beschadigd, licht verweerd. Intact calciumsilicaatmateriaal of categorie III 'gebondenheid' |

| Beschrijving | Vinyl onderste laag |
| Opmerking | <p>De hoeveelheid is een schatting en kan afwijken van de werkelijke toestand.</p> <p>Deze laag werd aangetroffen in de berging, als onderste van 3 lagen vloerzeil. De 2 bovenste lagen zijn niet-asbestverdacht.</p> <p>Hoewel deze laag enkel kon vastgesteld worden in de berging, is het mogelijk dat deze op andere plaatsen ook nog aanwezig is.</p> <p>Wanneer de bovenste laag verwijderd wordt, dient dit nauwkeurig te worden nagekeken.</p> |

Verwijderen

- Zorg voor een veilig beheer. Vermijd het beschadigen van het asbestmateriaal. Controleer de toestand jaarlijks op wijzigingen.

- Hermetische zone (erkend asbestverwijderaars)
Deze toepassing kan enkel door een erkende asbestverwijderaars via de methodiek van hermetische zone verwijderd worden omdat verwijdering via de methodiek van eenvoudige handelingen en/of couveusezakmethode niet mogelijk is; en er automatisch een verhoogd risico op vrijgave van asbestvezels (max. concentratie 0,01 vezels/cm - CODEX Art. VI.3-54) ontstaat. (Bron: CODEX - Art. VI.3-61.- par 1.)

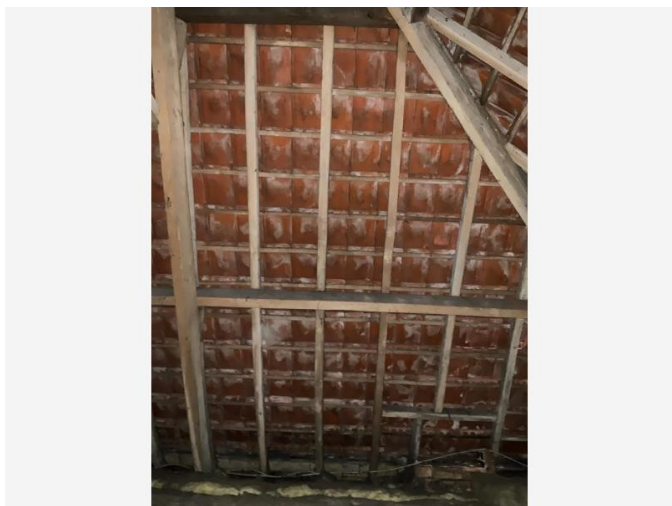
| Fiche 3: Geen onderdak aangetroffen..... | 22 |

Via de zolder werd geen asbestverdacht onderdak aangetroffen. Dit betekent niet dat er geen onderdak aanwezig kan zijn op plaatsen die niet gecontroleerd werden. Bij werken, laat een eventueel aangetroffen onderdak controleren op aanwezigheid van asbest.

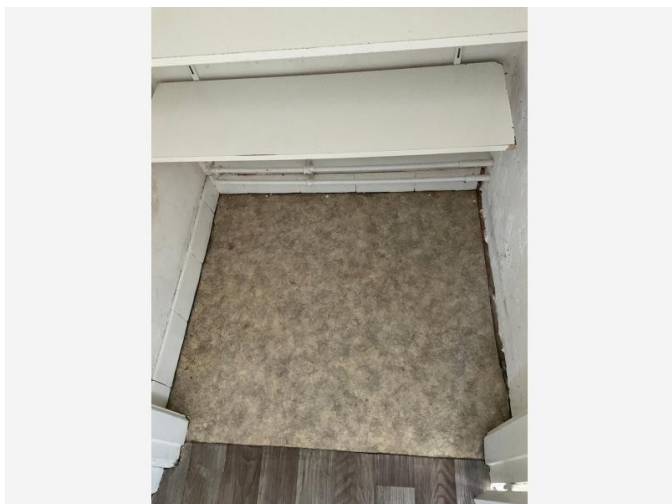
| Fiche 4: Vloerzeil..... | 23 |

Bovenste laag is niet-asbestverdacht vloerzeil.

In de berging zijn 3 lagen zichtbaar.

De onderste laag bevat asbest, zie fiche 'vinyl onderste laag'.

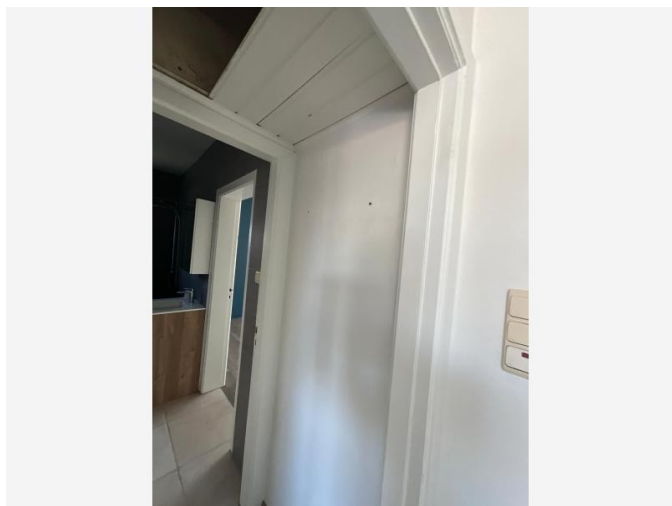
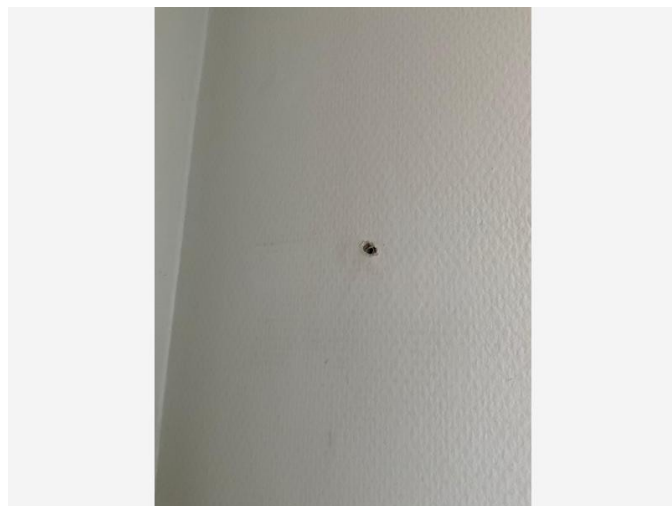
| Fiche 5: Pleisterwerk wanden..... | 25 |

Geen asbest

| # | Type | Referentie | Resultaat |
|---|---|---|---|
| 5.1 | Mengmonster | MM1 | Geen asbest |

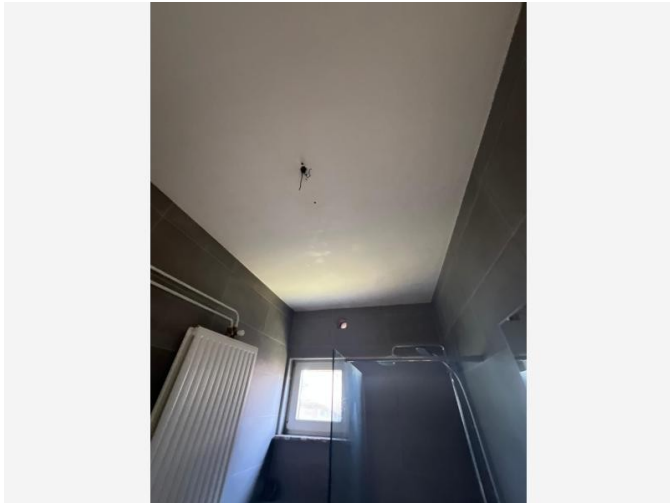
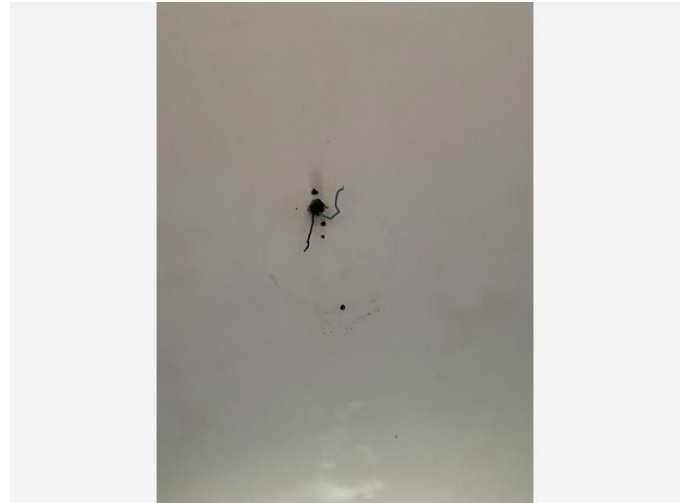
| Fiche 6: Pleisterwerk plafonds..... | 27 |

Geen asbest

| # | Type | Referentie | Resultaat |
|---|---|---|---|
| 6.1 | Mengmonster | MM2 | Geen asbest |
