Asbestinventarisatetest

Bossen 13, 2500 Lier

Attestnummer : 20260331-000070.001

Uitgegeven op : 02.04.2026

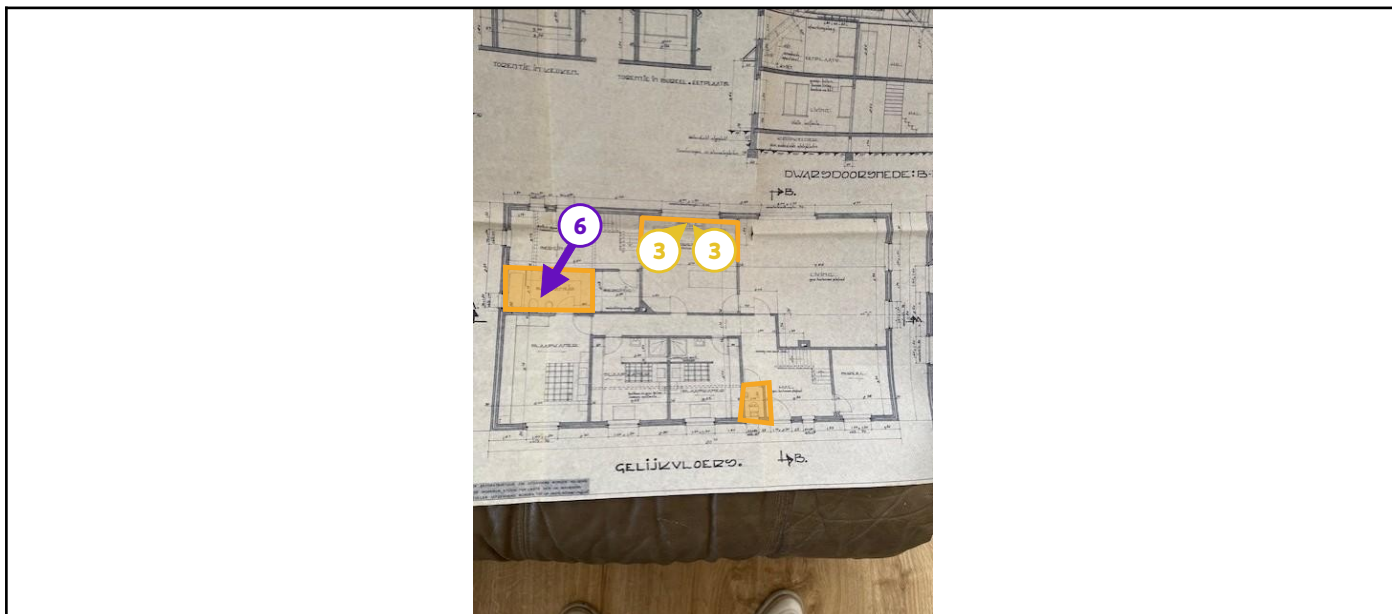
Plan 1.1: Plan gvl woning

Beschrijving	Type	Actie
3. Anti Dreunmatjes	Asbestmateriaal	Zorgvuldig beheren
6. Tegellijn keukens, badkamers en toiletten moet bemonsterbaar	Beperking	-

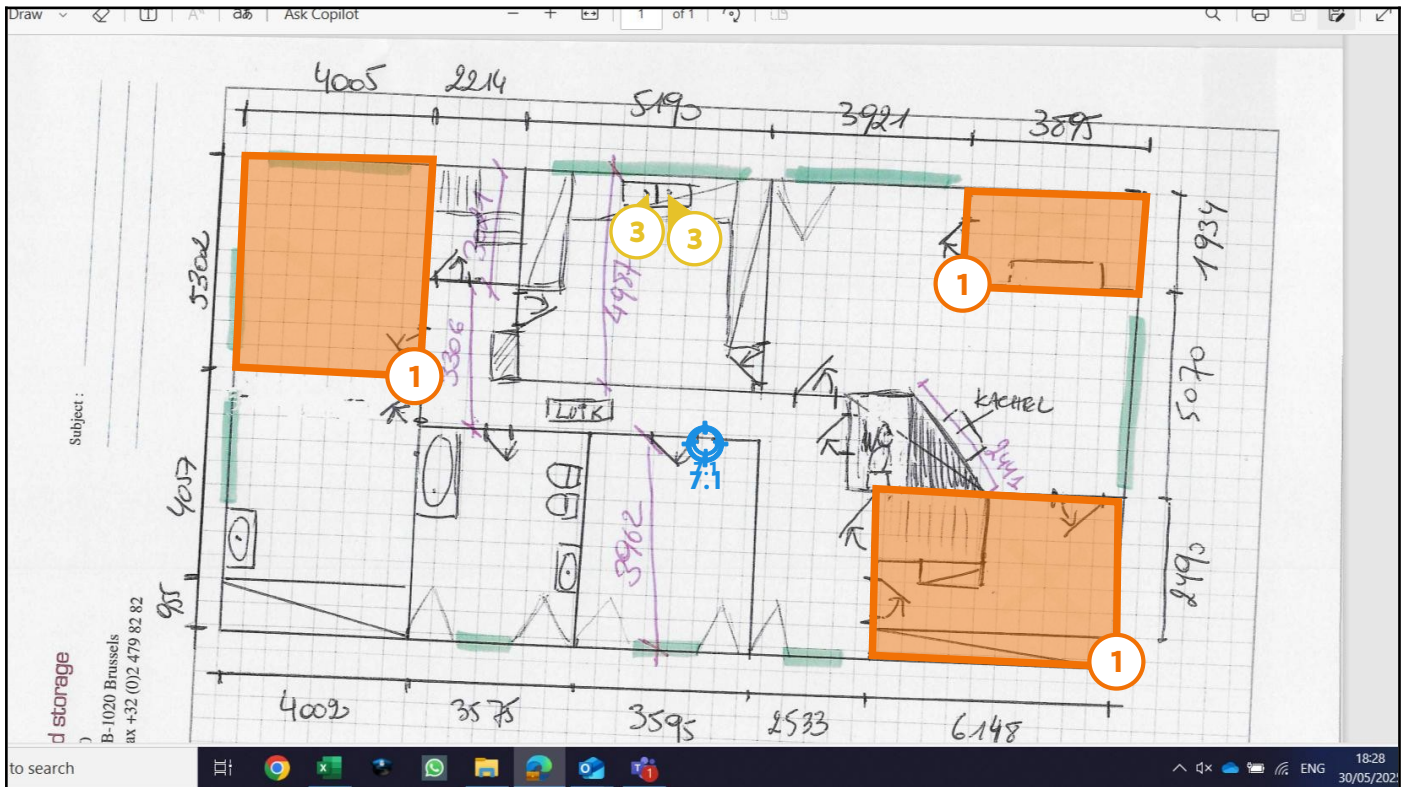
Plan 1.2: Plan verdiep woning

Beschrijving	Type	Actie
1. Vloerzeil	Asbestmateriaal	Verwijderen
3. Anti Dreunmatjes	Asbestmateriaal	Zorgvuldig beheren
7. Wandpleister	Geen asbest	-
7.1 Code: MM02	Mengmonster	-

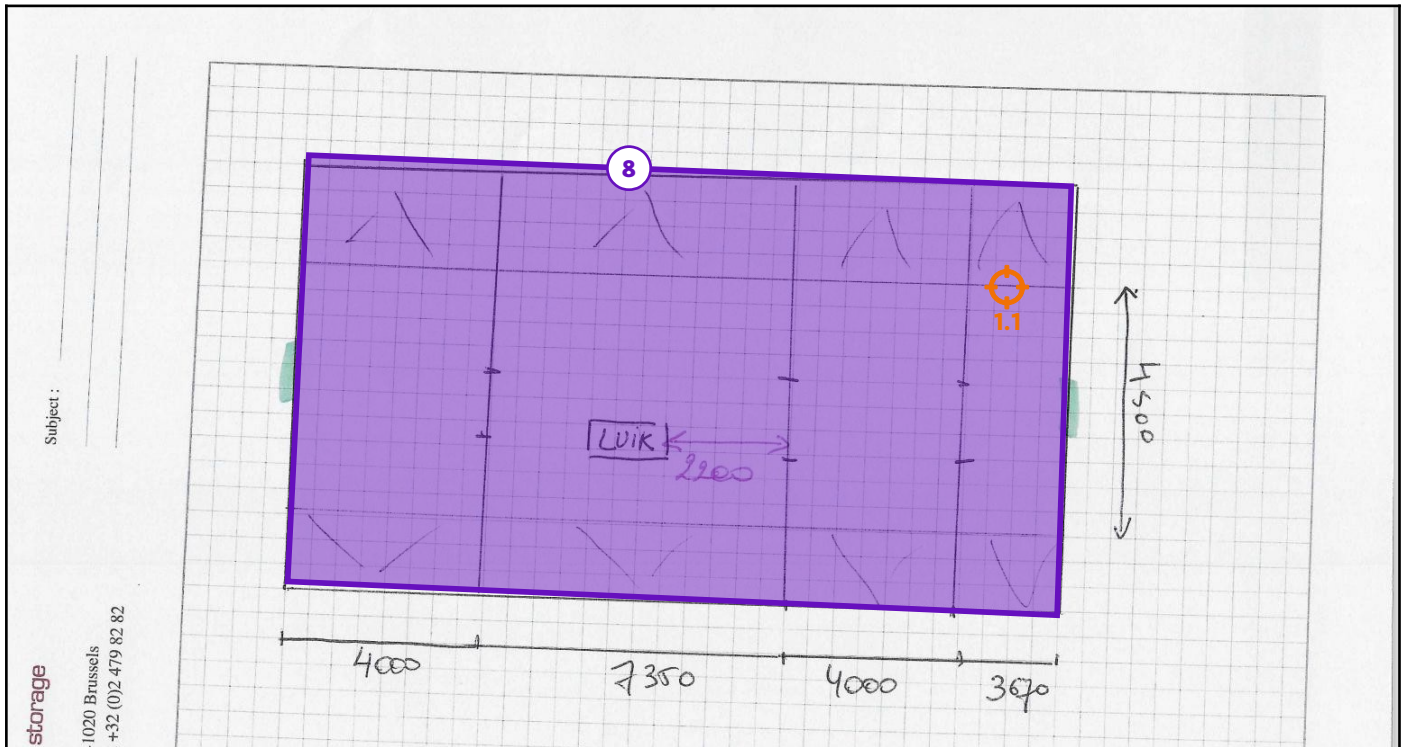
Plan 1.3: Plan zolder woning

Beschrijving	Type	Actie
1. Vloerzeil	Asbestmateriaal	Verwijderen
1.1 Code: MM01	Puntmonster	-
8. Dakbedekking	Overige ruimte of materiaal	-

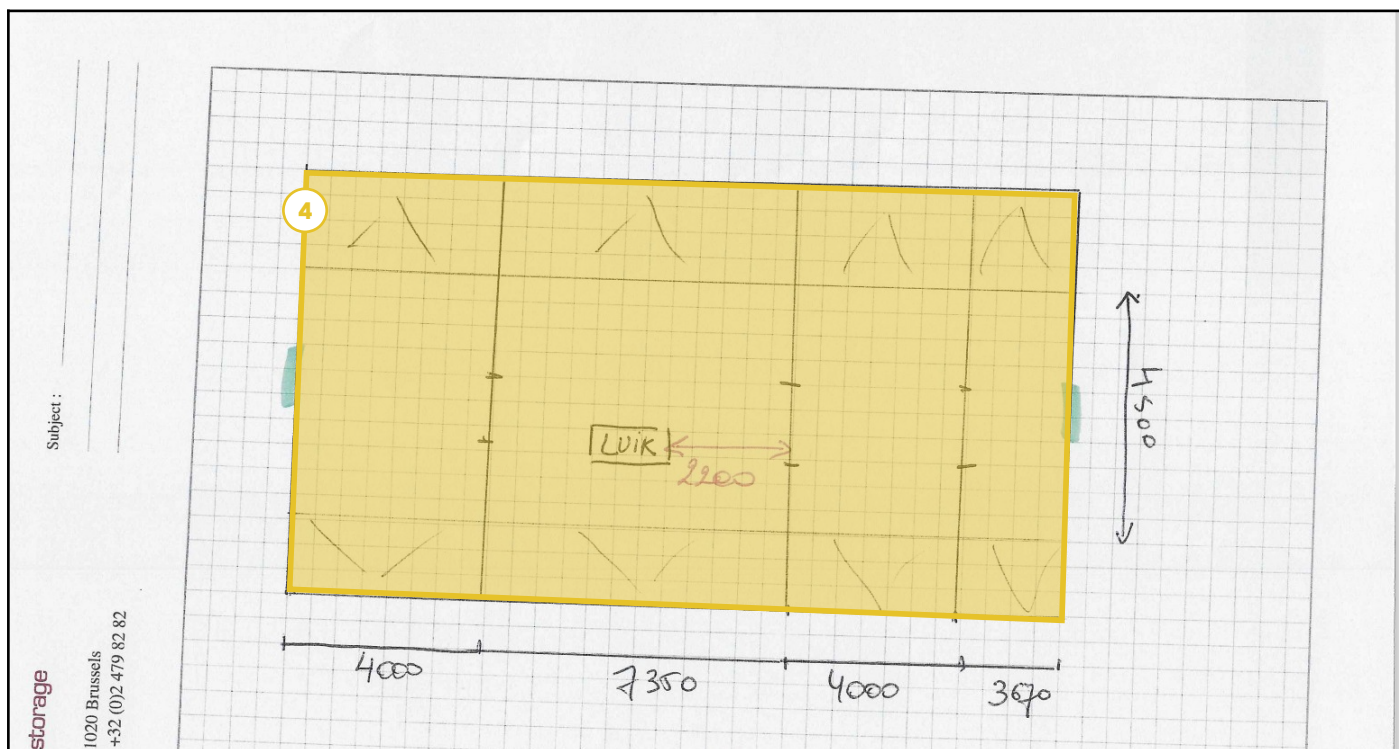
Plan 1.4: Plan getekend zolder

Beschrijving	Type	Actie
4. Menuiserie onderdak	Asbestmateriaal	Zorgvuldig beheren

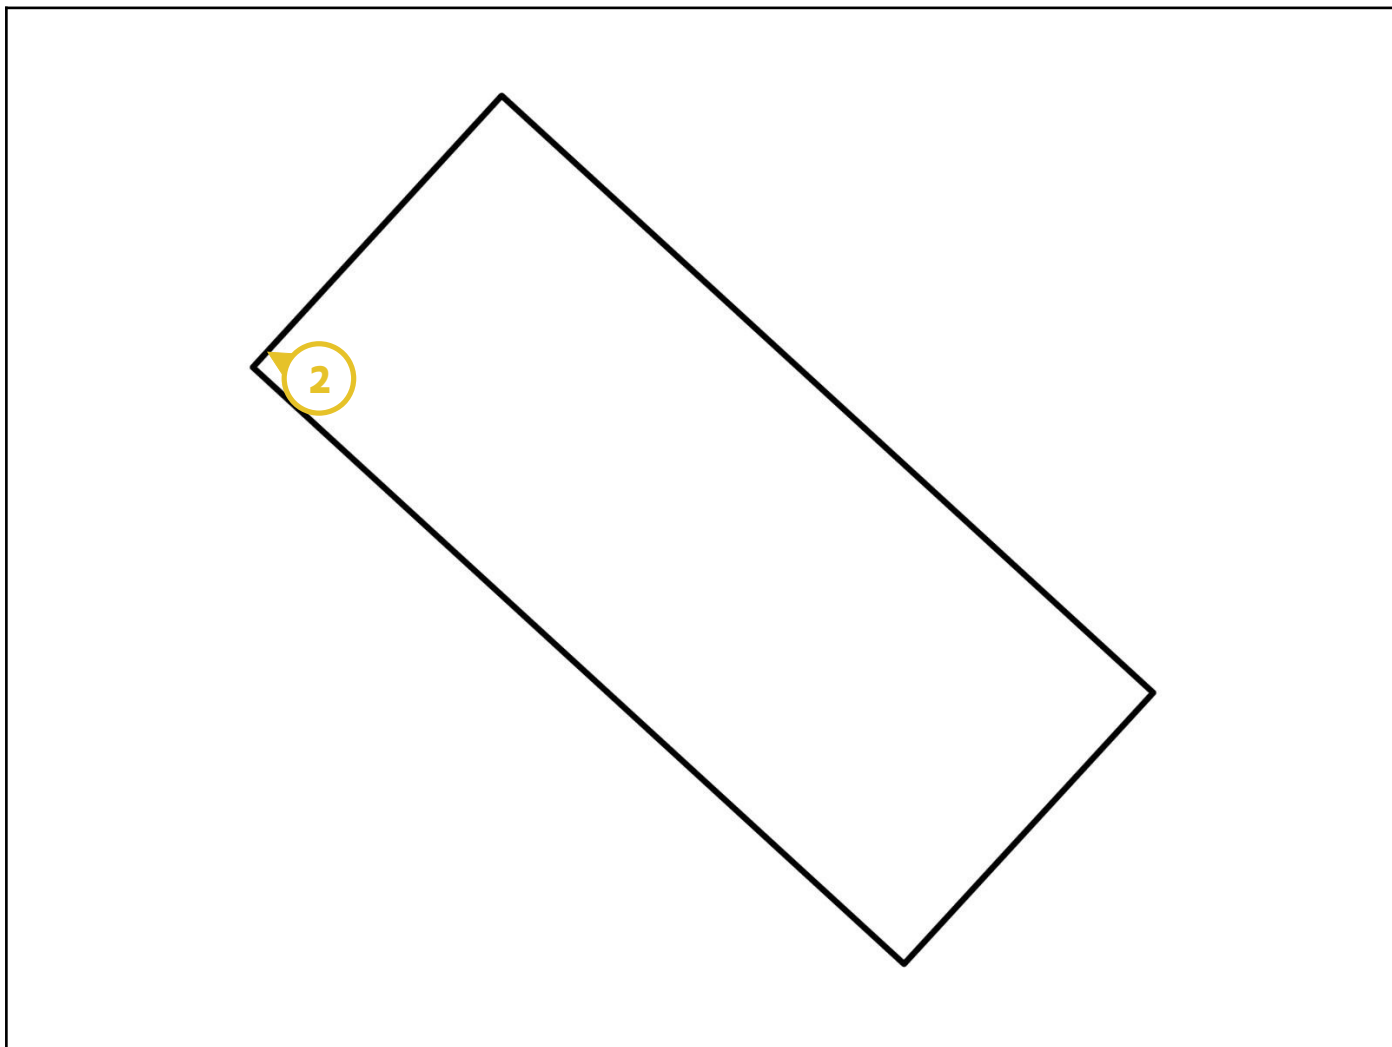
Plan 2.1: Garages

Beschrijving	Type	Actie
2. Bakeliet meter	Asbestmateriaal	Zorgvuldig beheren

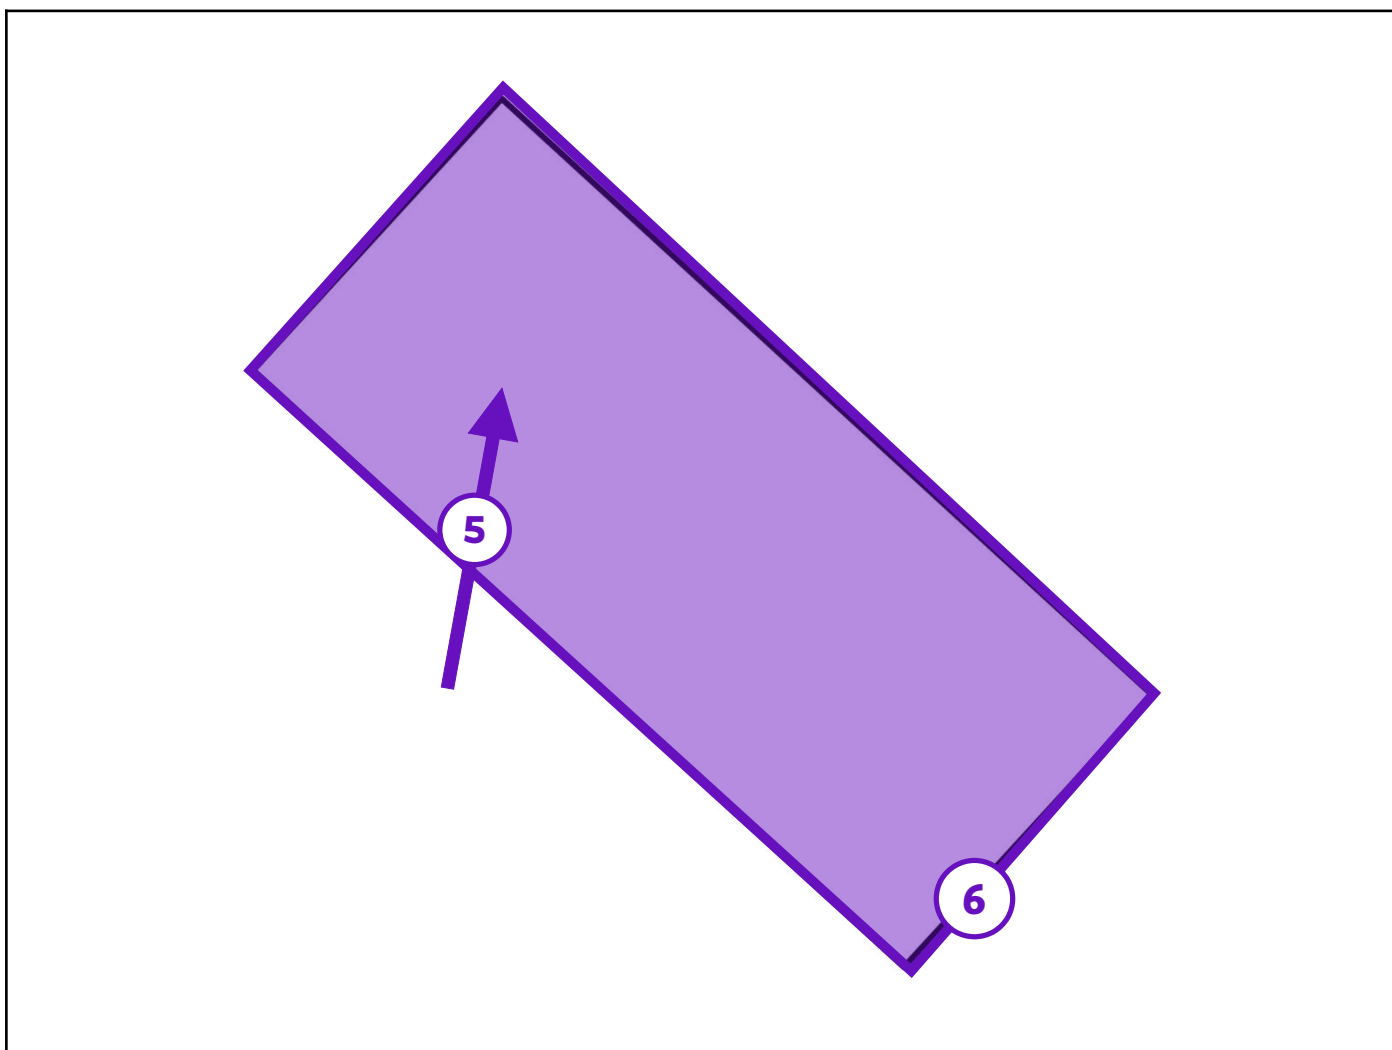
Plan 2.2: Garages

Beschrijving	Type	Actie
5. Roofing op dak garage	Beperking	-
6. Tegelijkj keukens, badkamers en toiletten moet bemonsterbaar	Beperking	-

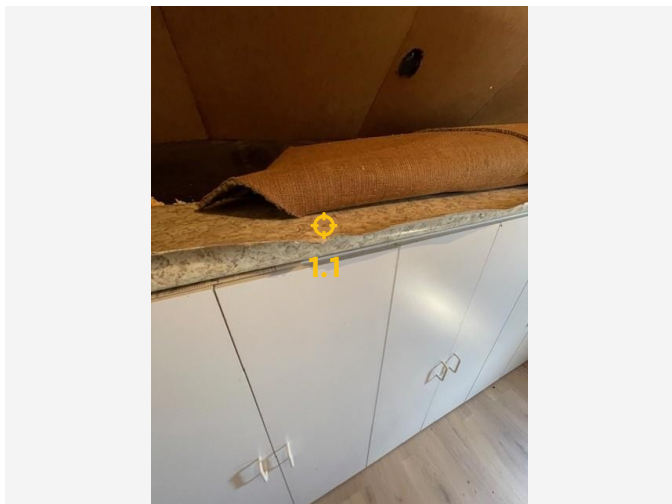
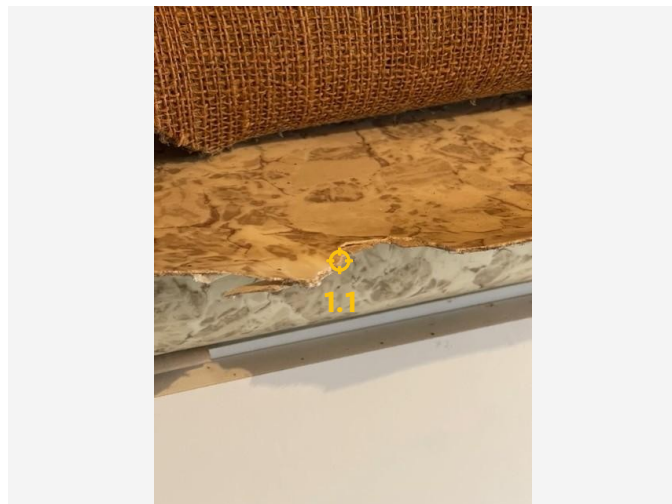
Eindbeoordeling materiaalrisico	Verhoogd materiaalrisico en/of verhoogde kans op vezelvrijgave
Opmerking	Asbest zit in de kartonnen onderlaag

Gebondenheid	Categorie 2: niet-hechtgebonden met matrix
Asbestsoort (vezeltype)	Alleen chrysotiel aanwezig
Asbestconcentratie	Hoog ($\geq 50\%$)
Afschermingsgraad van het gehele materiaal	Geheel of deels vrij aan binnenluchtstromen
Toestand van het materiaal	Onbeschadigd, niet verweerd

#	Type	Referentie	Resultaat
1.1	Puntmonster	MM01	Chrysotiel

Beschrijving	Vloerzeil
Omgeving	Binnen
Primaire drager	Vloer
Asbestmateriaal	Prefab - afwerking - Vloerzeil
Bindmiddel van asbestmateriaal	Karton - papier - viltachtig
Gebondenheid op basis van bindmiddel	Niet-hechtgebonden
Hoeveelheid (oppervlakte - aantal)	<ul style="list-style-type: none">• 140,00 m² - 1 stuk
Totale oppervlakte	140,00 m ²
Eenvoudig bereikbaar	Ja
Bevestigingswijze	<ul style="list-style-type: none">• Verlijmd, ingegoten, versmeerd
Identificatiemethode	Een monstername door de asbestdeskundige met laboanalyse door een asbestlabo.
Destructieve handeling voor identificatie	Nee
Opmerking	de vermelde hoeveelheid is een geschatte hoeveelheid

Het asbestmateriaal valt onder de mijlpaal van 2034.

Verwijderen

- Zorg voor een veilig beheer. Vermijd het beschadigen van het asbestmateriaal. Controleer de toestand jaarlijks op wijzigingen.
- Verwijder dit asbestmateriaal zo snel mogelijk. Volg de toestand goed op.

- Hermetische zone (erkend asbestverwijderaar)
Vanwege het hoge risico op vezelvrijgave bij het verwijderen, is een hermetische zone voor verwijdering noodzakelijk.

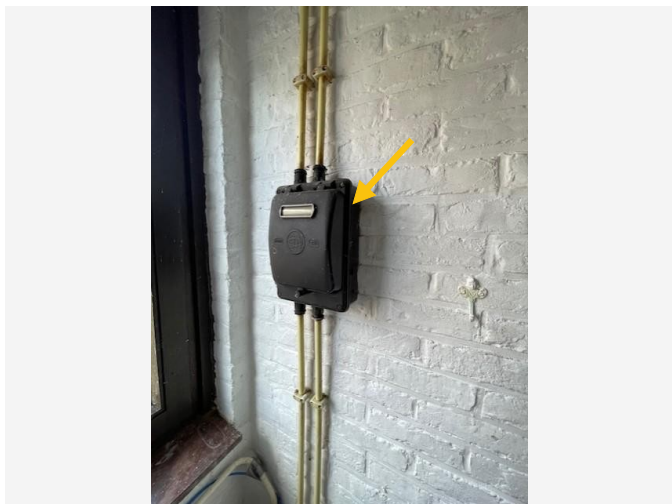
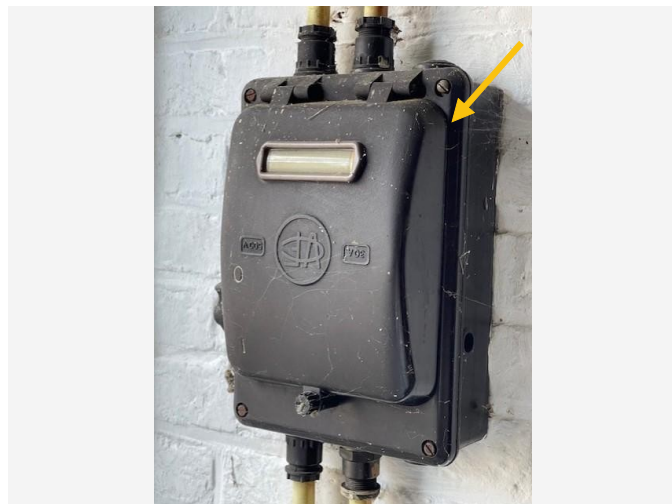
Eindbeoordeling materiaalrisico	Laag materiaalrisico en/of verlaagde kans op vezelvrijgave
---------------------------------	--

Gebondenheid	Categorie 1: hechtgebonden in oorsprong
Asbestsoort (vezeltype)	Crocidoliet aanwezig
Asbestconcentratie	Laag (< 50%)
Afschermingsgraad van het gehele materiaal	Geheel of deels vrij aan binnenluchtstromen
Toestand van het materiaal	Onbeschadigd, niet verweerd

Beschrijving	Bakeliet meter
Omgeving	Binnen
Primaire drager	Binnenwand
Asbestmateriaal	Plaat, paneel, tablet - Type Bakeliet
Bindmiddel van asbestmateriaal	Kunststof of -hars
Gebondenheid op basis van bindmiddel	Hecht
Hoeveelheid (oppervlakte - dikte - aantal)	• 0,15 m ² - 0,50 cm - 2 stuks
Totaal volume	0,002 m ³
Eenvoudig bereikbaar	Ja
Bevestigingswijze	• Geschroefd
Identificatiemethode	De asbestdeskundige beoordeelt het materiaal als asbestverdacht en dus asbesthoudend, en dit zonder monstername. Motivatie: De monstername brengt andere schade aan dan schade die inherent is aan de monstername.
Destructieve handeling voor identificatie	Nee

Het asbestmateriaal valt onder de mijlpaal van 2040.

Zorgvuldig beheren

- Zorg voor een veilig beheer. Vermijd het beschadigen van het asbestmateriaal. Controleer de toestand jaarlijks op wijzigingen.
- Verwijder dit asbestmateriaal zo snel mogelijk. Volg de toestand goed op.

- Eenvoudige handelingen: mag via doe-het-zelf of door werknemer(s) met opleidingsattest eenvoudige handelingen
De nutsmeters worden best verwijderd door de nutsvoorziening maatschappij

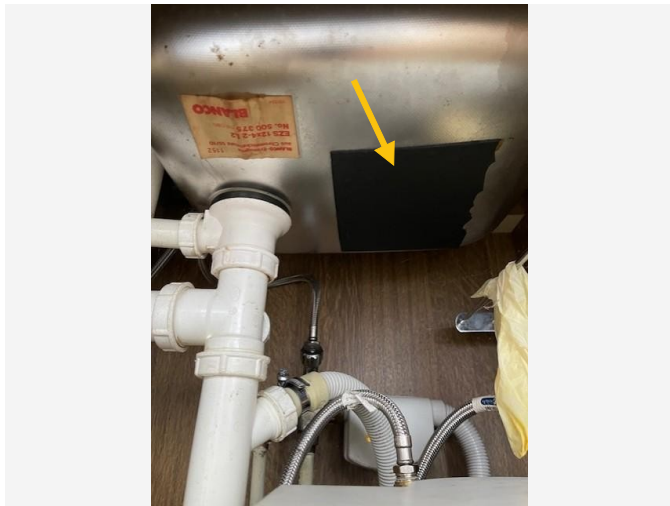
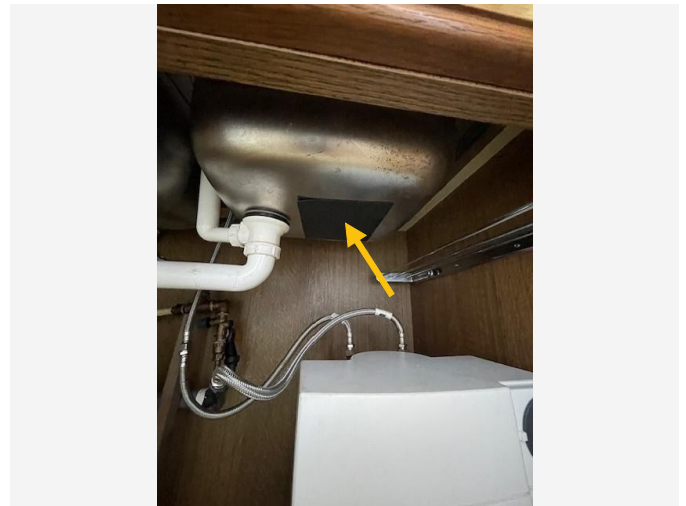
Eindbeoordeling materiaalrisico	Laag materiaalrisico en/of verlaagde kans op vezelvrijgave
---------------------------------	--

Gebondenheid	Categorie 1: hechtgebonden in oorsprong
Asbestsoort (vezeltype)	Alleen chrysotiel aanwezig
Asbestconcentratie	Laag (< 50%)
Afschermingsgraad van het gehele materiaal	Geheel of deels vrij aan binnenluchtstromen
Toestand van het materiaal	Onbeschadigd, niet verweerd

Beschrijving	Anti Dreunmatjes
Omgeving	Binnen
Primaire drager	HVAC infrastructuur en uitrusting
Asbestmateriaal	In-situ afwerkingslagen - Smeerlaag
Bindmiddel van asbestmateriaal	Kunststof of -hars
Gebondenheid op basis van bindmiddel	Hecht
Hoeveelheid (oppervlakte - dikte - aantal)	• 0,40 m ² - 0,30 cm - 4 stuks
Totaal volume	0,005 m ³
Eenvoudig bereikbaar	Ja
Bevestigingswijze	• Verlijmd, ingegoten, versmeerd
Identificatiemethode	De asbestdeskundige beoordeelt het materiaal als asbestverdacht en dus asbesthoudend, en dit zonder monstername. Motivatie: De monstername brengt andere schade aan dan schade die inherent is aan de monstername.
Destructieve handeling voor identificatie	Nee
Opmerking	Anti dreunmatjes onder de 4 speelbaaken verdeeld over 2 keukens - 2 op gelijkvloers en 2 op verdiep

Het asbestmateriaal valt onder de mijlpaal van 2040.

Zorgvuldig beheren

- Zorg voor een veilig beheer. Vermijd het beschadigen van het asbestmateriaal. Controleer de toestand jaarlijks op wijzigingen.
- Verwijder dit asbestmateriaal zo snel mogelijk. Volg de toestand goed op.

- Eenvoudige handelingen: mag via doe-het-zelf of door werknemer(s) met opleidingsattest eenvoudige handelingen
Kunnen, mits intact blijven, zelf verwijderd en correct afgevoerd worden

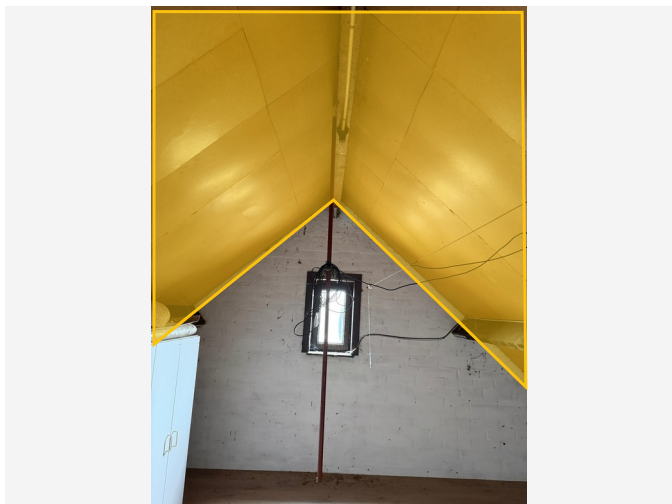
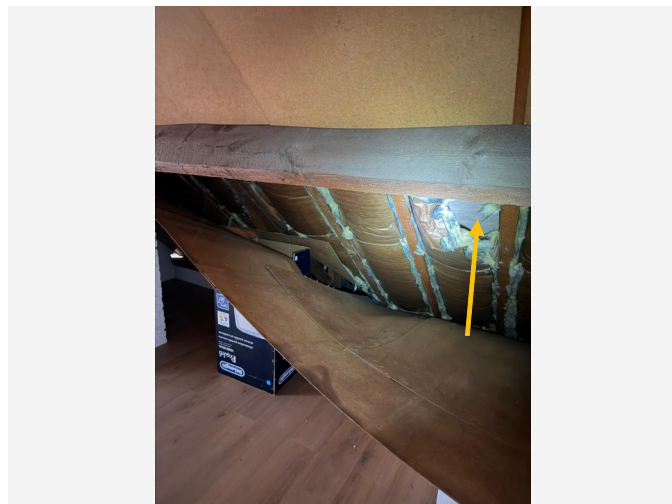
Eindbeoordeling materiaalrisico	Zeer laag materiaalrisico en/of zeer lage kans op vezelvrijgave
---------------------------------	---

Gebondenheid	Categorie 1: hechtgebonden in oorsprong
Asbestsoort (vezeltype)	Crocidoliet aanwezig
Asbestconcentratie	Laag (< 50%)
Afschermingsgraad van het gehele materiaal	Niet-stootvaste afscherming
Toestand van het materiaal	Onbeschadigd, niet verweerd

Beschrijving	Menuiserite onderdak
Omgeving	Binnen
Primaire drager	Schuin dak
Asbestmateriaal	Plaat, paneel, tablet - Type Menuiserite
Bindmiddel van asbestmateriaal	Cement
Gebondenheid op basis van bindmiddel	Hecht
Hoeveelheid (oppervlakte - dikte - aantal)	<ul style="list-style-type: none">• 260,00 m² - 0,50 cm - 1 stuk
Totaal volume	1,30 m ³
Eenvoudig bereikbaar	Ja
Bevestigingswijze	<ul style="list-style-type: none">• Geklemd
Identificatiemethode	De asbestdeskundige beoordeelt het materiaal als asbesthoudend, en dit zonder monsternamen.
Destructieve handeling voor identificatie	Nee
Opmerking	De opgegeven hoeveelheden zijn een schatting om de CI te helpen bij het beoordelen van de representativiteit van de hoeveelheid (eventuele) monsternamen. Hieruit kunnen geen rechten worden ontleend.

Het asbestmateriaal valt onder de mijlpaal van 2040.

Zorgvuldig beheren

- Zorg voor een veilig beheer. Vermijd het beschadigen van het asbestmateriaal. Controleer de toestand jaarlijks op wijzigingen.

- Eenvoudige handelingen: mag via doe-het-zelf of door werknemer(s) met opleidingsattest eenvoudige handelingen
De menuiserie platen zijn in zeer goede staat en zitten afgeschermd door isolatie en houtvezelplaten. Ze mogen zelf en zonder ze te breken, verwijderd en correct afgevoerd worden.
We adviseren eenvoudige handelingen omdat we inschatten dat de kans op vrijgave vezels beperkt is.
Bij doe-het-zelf of door werknemers met opleidingsattest zijn de juiste PBM's verplicht:
FFP3-mondmasker of halfgelaatsmasker met P3-filter.
Wegwerpoverall (Tyvek CATIII, type 5 en 6).
Afwasbaar schoeisel.

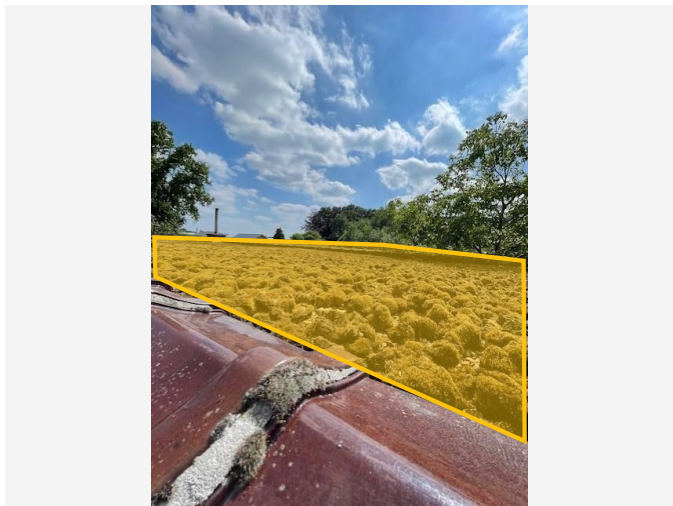
Tijdelijke beperking

Reden: Het te onderzoeken materiaal situeert zich hoger dan 3,50 m te rekenen vanaf een veilige ondergrond

Uitleg van de asbestdeskundige: kiezels en begroeiing op de roofing en hoger dan 3,5m

(Asbest)materiaal	Dak- en gevelbekleding - Roofing
Karakterisatie	Asbest (verdacht)
Primaire drager	Plat dak

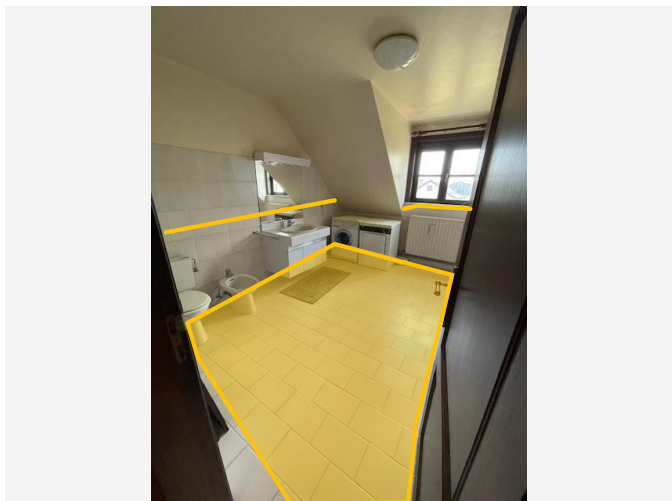
Fiche 6: Tegellijm keukens, badkamers en toiletten noet bemonsterbaar

Tijdelijke beperking

Reden: Er is geen volledige risicobeoordeling mogelijk

Uitleg van de asbestdeskundige: De tegellijm in de diverse ruimtes, kan zonder destructief onderzoek, noet onderzocht worden.

(Asbest)materiaal	In-situ afwerkingslagen - Lijm laag
Karakterisatie	Asbest (verdacht)
Primaire drager	Binnenwand

Bij renovatiewerken waarbij de tegels verwijderd dienen te worden, moet bijkomend onderzoek gevoerd worden naar de lijm achter alle tegels.

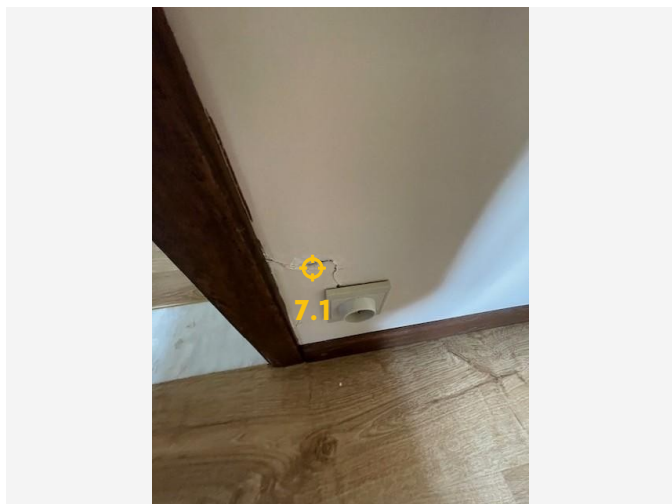
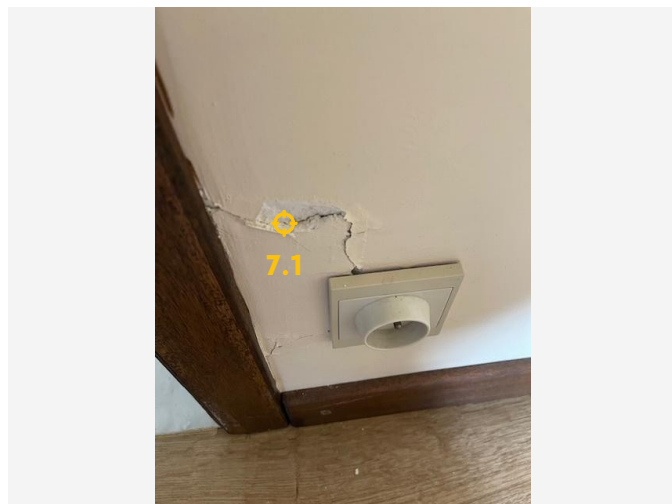
Geen asbest

#	Type	Referentie	Resultaat
7.1	Mengmonster	MM02	Geen asbest

Beschrijving	Wandpleister
Omgeving	Binnen
Primaire drager	Binnenwand
Bindmiddel van materiaal	Gips - kalk
Gebondenheid op basis van bindmiddel	Niet-hechtgebonden
Hoeveelheid (oppervlakte - dikte - aantal)	• 240,00 m ² - 1,00 cm - 1 stuk
Totaal volume	2,40 m ³
Identificatiemethode	Een monstername door de asbestdeskundige met laboanalyse door een asbestlabo.
Destructieve handeling voor identificatie	Nee
Opmerking	De vermelde oppervlakte is een geschatte hoeveelheid

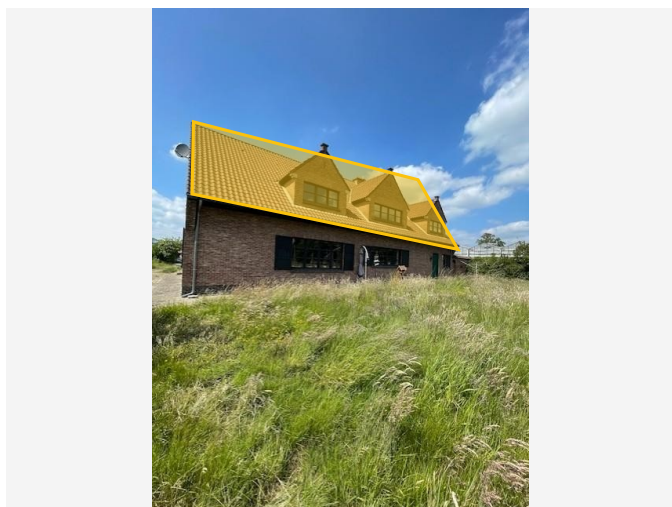
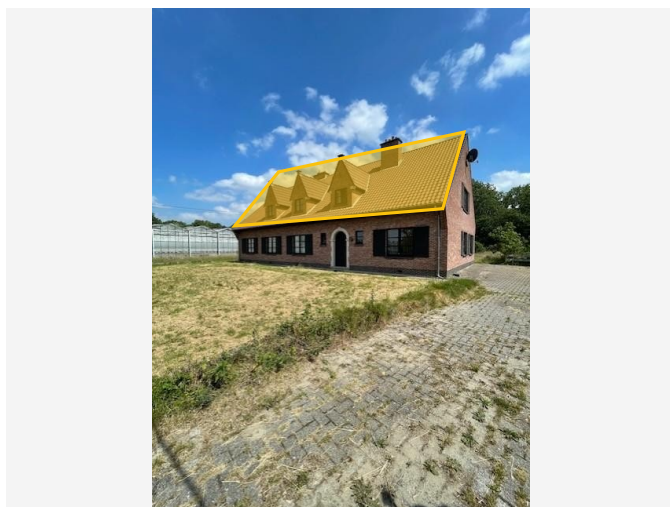
Beschrijving	Notitie	Terug te vinden op plannen
Fiche 8: Dakbedekking	-	Plan 1.3: Plan zolder woning
