# Asbestinventarisatetest

Lovelingstraat 17, 2060 Antwerpen

Attestnummer : 20260408-000173.000

## Niet-asbestveilig

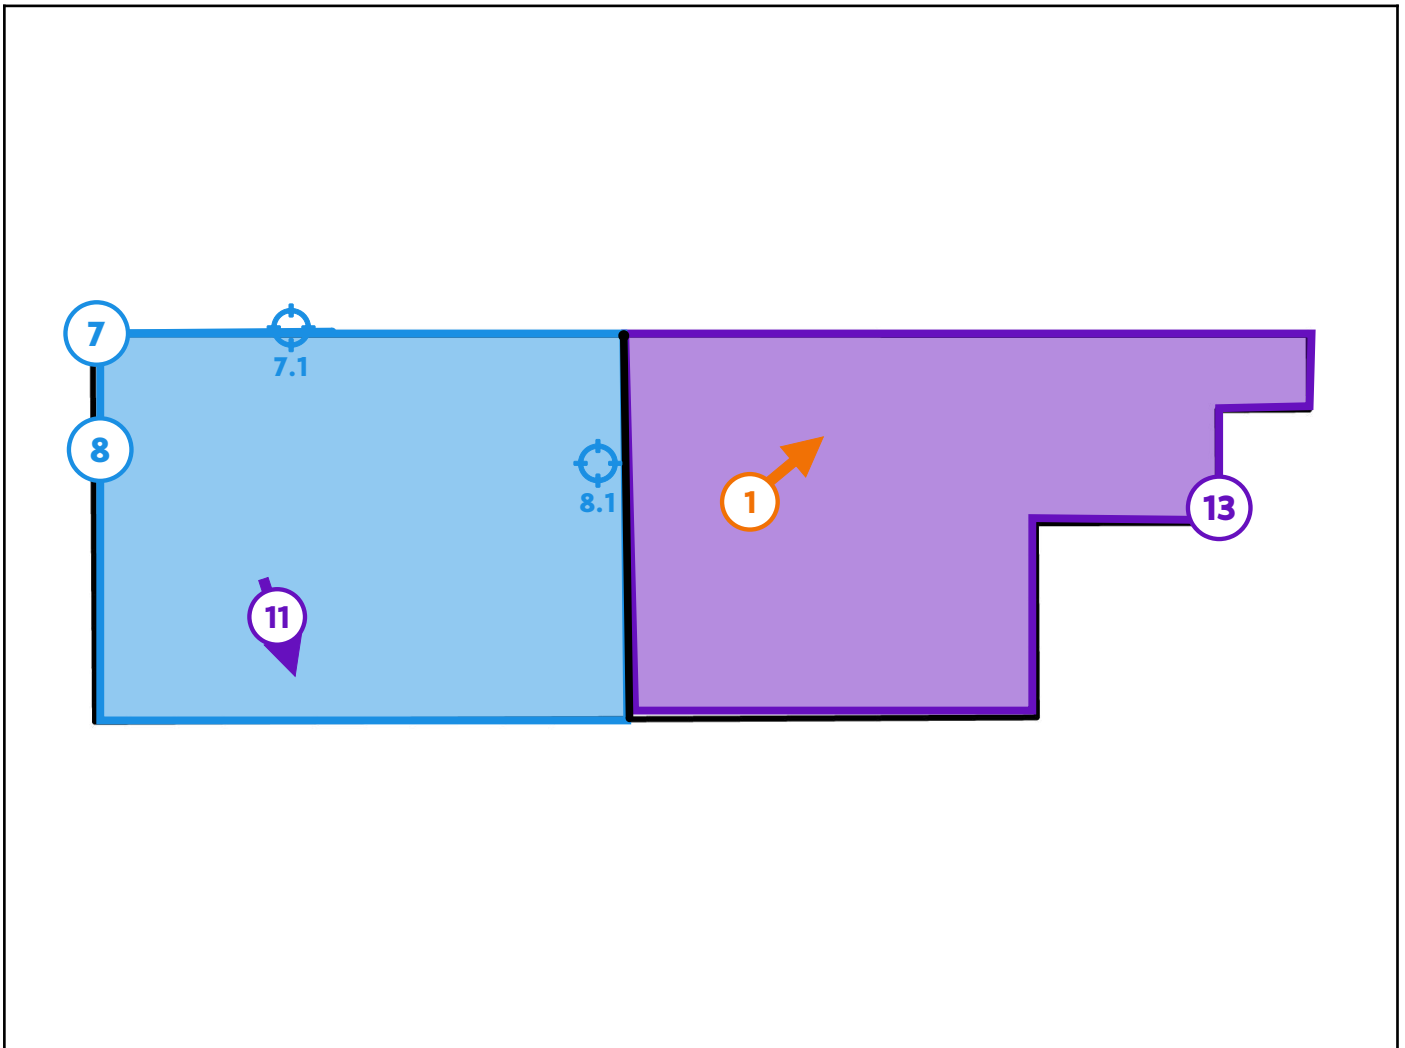
## Plan 1.14: Dak

Beschrijving	Type	Actie
1. Cement schoorsteenpijp met H-stuk	Asbestmateriaal	<b>Verwijderen</b>
7. Linkergevel met cementleien	Geen asbest	-
7.1 Code: #2 Lei	Puntmonster	-
8. Roofing hoog plat dak	Geen asbest	-
8.1 Code: #3 Roofing	Puntmonster	-
11. Rookgaskanaal (niet verdacht)	Overige ruimte of materiaal	-
13. Roofing laag plat dak	Overige ruimte of materiaal	-

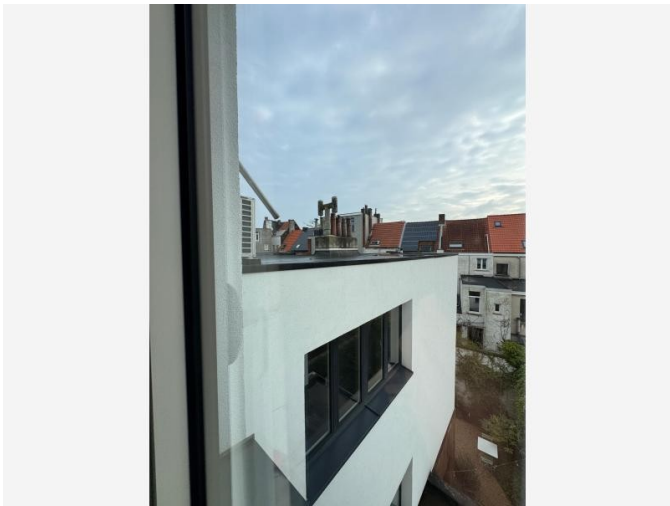
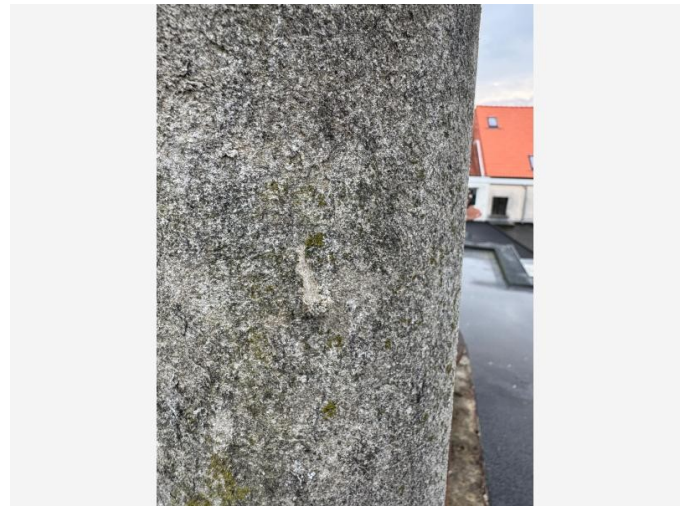
Het asbestmateriaal valt onder de mijlpaal van 2034.

Eindbeoordeling materiaalrisico	Laag materiaalrisico en/of verlaagde kans op vezelvrijgave
Opmerking	Witte vezelbundels duidelijk zichtbaar

Gebondenheid	Categorie 1: hechtgebonden in oorsprong
Asbestsoort (vezeltype)	Crocidoliet aanwezig
Asbestconcentratie	Laag (< 50%)
Afschermingsgraad van het gehele materiaal	Geheel of deels vrij aan de buitenlucht, maar geen contact met binnenlucht
Toestand van het materiaal	Onbeschadigd, niet verweerd

<b>Beschrijving</b>	Cement schoorsteenpijp met H-stuk
<b>Omgeving</b>	Buiten
<b>Primaire drager</b>	HVAC infrastructuur en uitrusting
<b>Asbestmateriaal</b>	Rookgaskanaal
<b>Bindmiddel van asbestmateriaal</b>	Cement
<b>Gebondenheid op basis van bindmiddel</b>	Hecht
<b>Hoeveelheid (lengte - omtrek - dikte - aantal)</b>	<ul style="list-style-type: none"><li>• 2,00 m - 20,00 cm - 1,00 cm - 1 stuk</li></ul>
<b>Totaal volume</b>	0,004 m <sup>3</sup>
<b>Eenvoudig bereikbaar</b>	Ja
<b>Bevestigingswijze</b>	<ul style="list-style-type: none"><li>• Verlijmd, ingegoten, versmeerd</li></ul>
<b>Identificatiemethode</b>	De asbestdeskundige beoordeelt het materiaal als asbesthoudend, en dit zonder monsternamen.
<b>Destructieve handeling voor identificatie</b>	Nee

[Verwijderen](#)

- Zorg voor een veilig beheer. Vermijd het beschadigen van het asbestmateriaal. Controleer de toestand jaarlijks op wijzigingen.
- Voer bijkomende staalname(s) uit.

- Eenvoudige handelingen: mag via doe-het-zelf of door werknemer(s) met opleidingsattest eenvoudige handelingen  
Zonder slijpen of breken en mits gebruik PBM's zelf te verwijderen of door aannemer

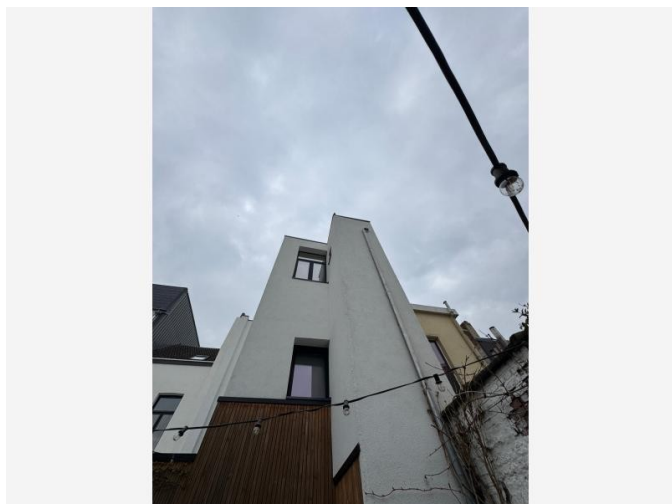
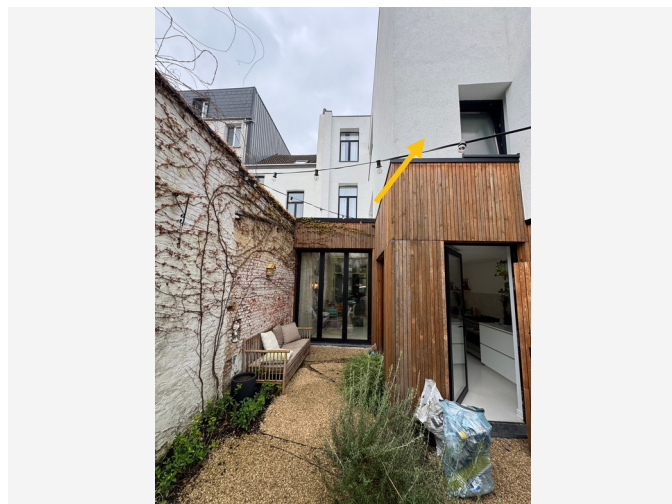
Crepi gevelbekleding werd ook mee tijdens de renovatie gedaan; zie bewijsdocumenten

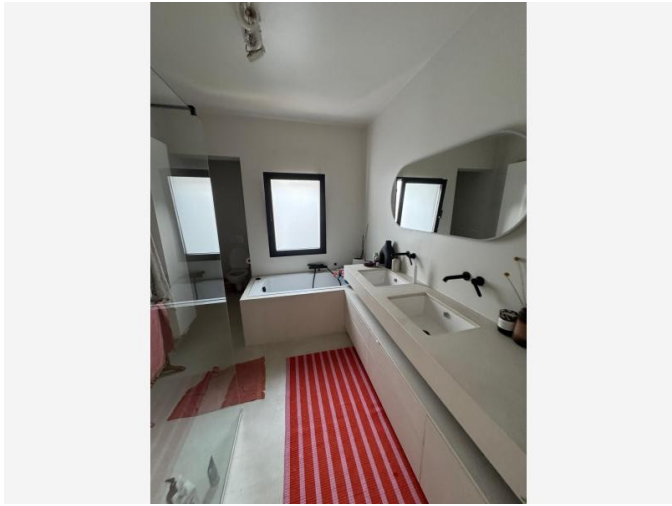
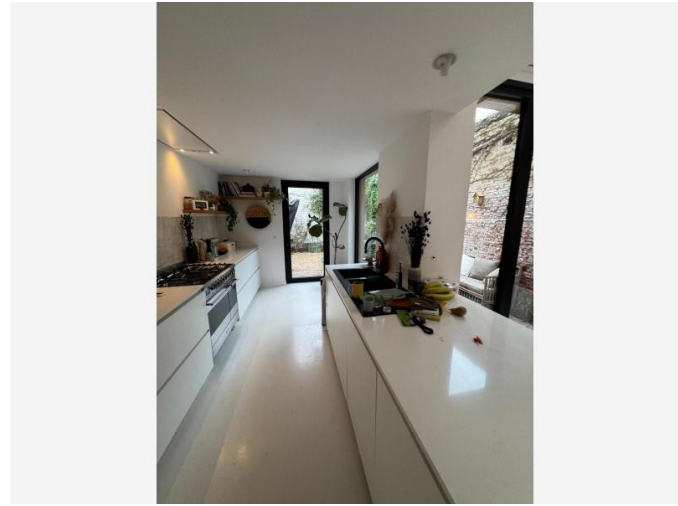
De gehele woning werd gerenoveerd over de afgelopen jaren: laag plat dak; achterbouw; achtergevel (2025); ramen vooraan = 2017 en 1994 (pvc); ramen achteraan 2020; zie offertes laag plat dak & crepi achtergevel

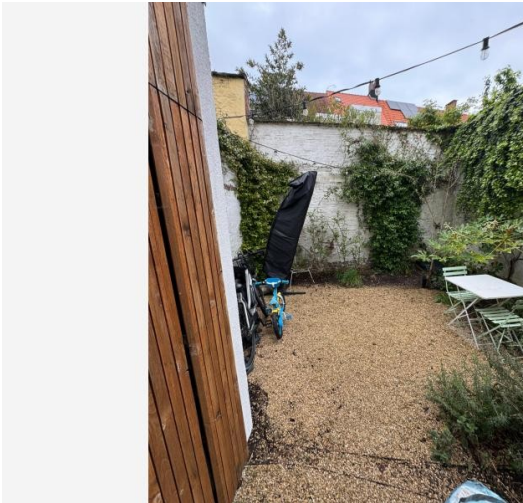
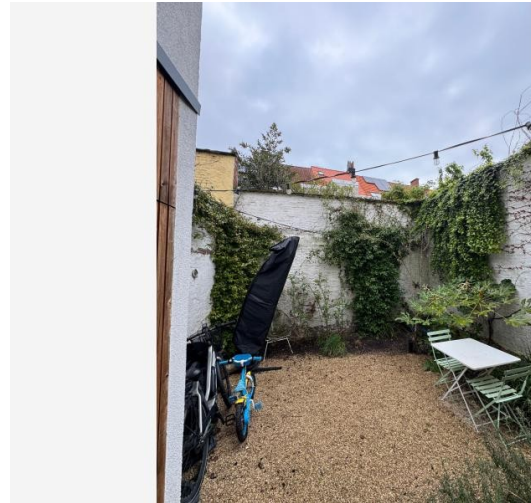
Geen asbestverdachte toepassingen aangetroffen in of rond de buitenkoer

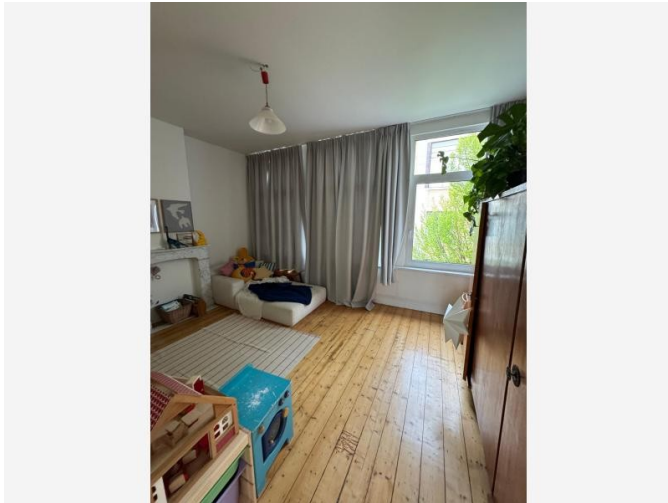
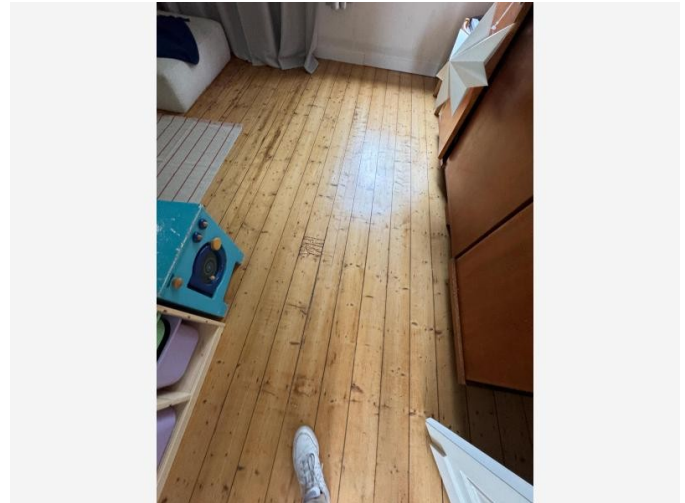
Hoewel houtvloeren of nieuwe gietvloeren (niet-asbestverdacht), geen uitspraak mogelijk over eventuele oude onderliggende vloerlagen zonder destructief te werk te gaan. Niet in kader van dit asbest attest.

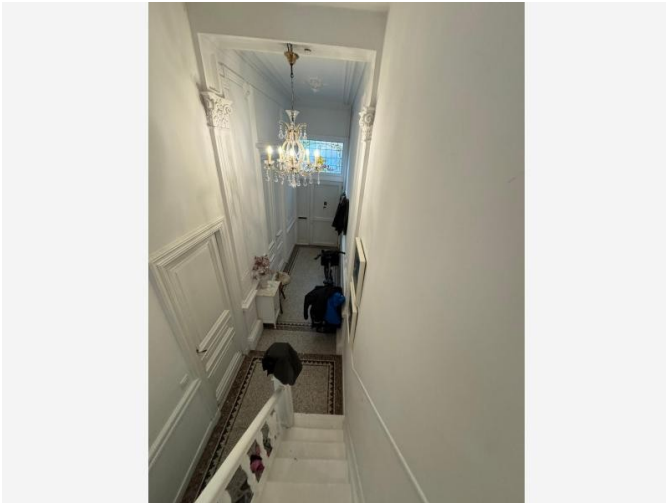
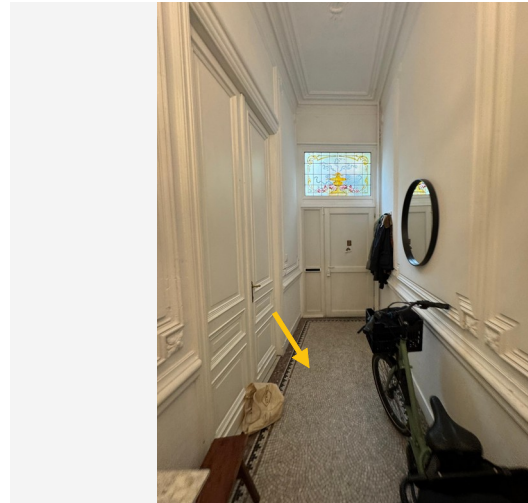
De lijmlagen van de betegeling kan mogelijks asbesthoudend zijn; enkel door middel van destructieve staalname (zodoende destructief onderzoek) uit te sluiten, niet in kader van dit asbest attest

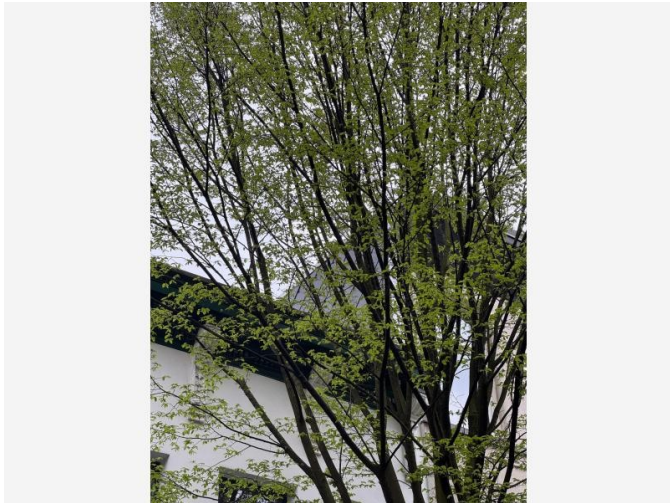
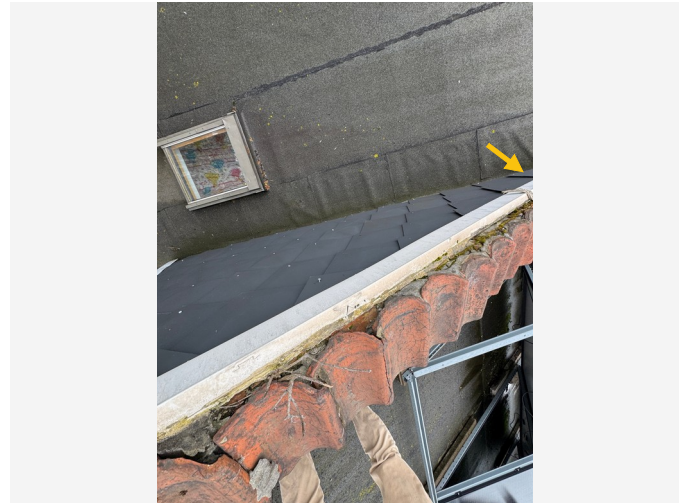
## Fiche 7: Linkergevel met cementleien

Geen asbest

#	Type	Referentie	Resultaat
7.1	Puntmonster	#2 Lei	Geen asbest

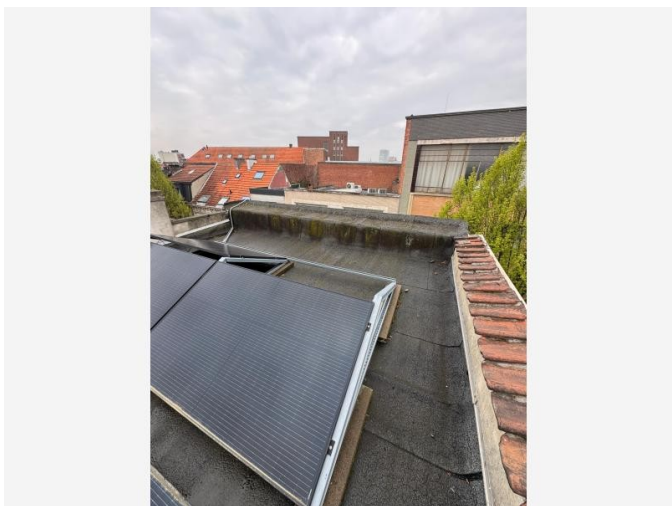
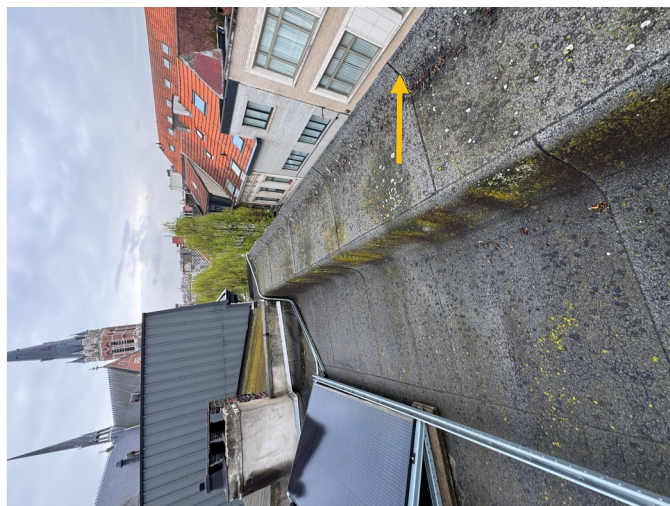
## Fiche 8: Roofing hoog plat dak

Geen asbest

#	Type	Referentie	Resultaat
8.1	Puntmonster	#3 Roofing	Geen asbest

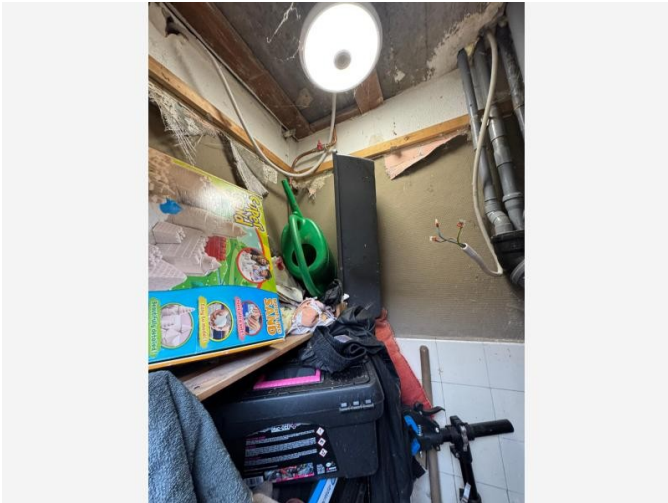
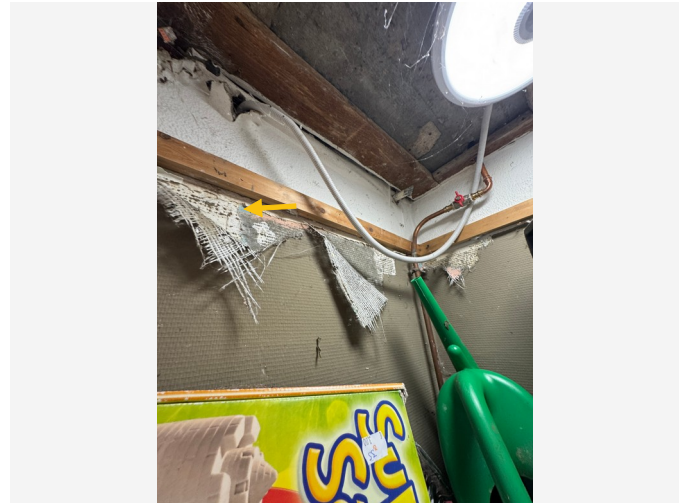
## Fiche 9: Pleisterwerk muren

Geen asbest

#	Type	Referentie	Resultaat
9.1	Mengmonster	#1 Pleisterwerk muren	Geen asbest

<b>Beschrijving</b>	Pleisterwerk muren
<b>Omgeving</b>	Binnen
<b>Primaire drager</b>	Binnenwand
<b>Bindmiddel van materiaal</b>	Gips - kalk
<b>Gebondenheid op basis van bindmiddel</b>	Niet-hechtgebonden
<b>Hoeveelheid (oppervlakte - dikte - aantal)</b>	• 75,00 m <sup>2</sup> - 1,00 cm - 1 stuk
<b>Totaal volume</b>	0,75 m <sup>3</sup>
<b>Identificatiemethode</b>	Een monstername door de asbestdeskundige met laboanalyse door een asbestlabo.
<b>Destructieve handeling voor identificatie</b>	Nee
<b>Opmerking</b>	Beperkt tot 2 monsters gezien zo goed als overal volledig opnieuw bepleisterd (bij totaalrenovatie); bovendien bevindt de ketel zich in de kelder (stookruimte = geen pleisterwerk) en zijn de vochtige ruimtes volledig gerenoveerd.
