# Asbestinventarisatattest

Acacialei 27, 2830 Willebroek

Attestnummer : 20260331-000062.000

Uitgegeven op : 31.03.2026

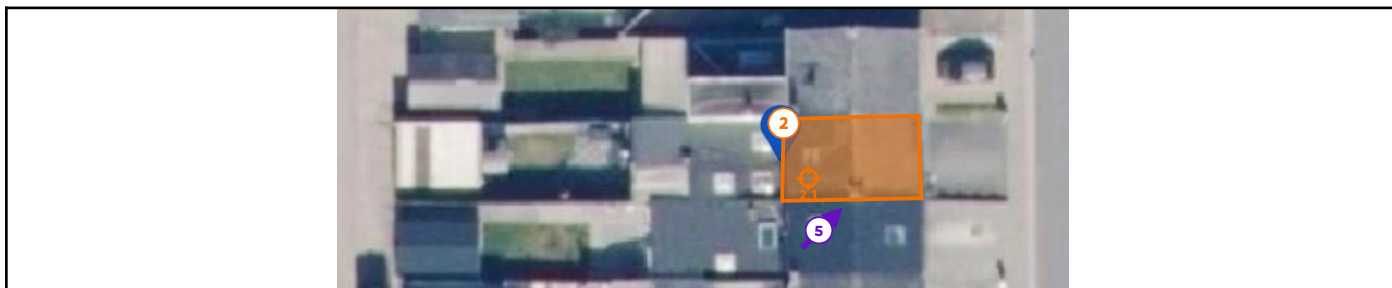
## Plan 1.13: Dak

| Beschrijving | Type | Actie |
|---|---|---|
| 2. Dakbedekking - Dakleien | Asbestmateriaal | <a href="#">Verwijderen</a> |
| 2.1 Code: M01 | Puntmonster | - |
| 5. Binnenzijde en bovenzijde van de schouw | Beperking | - |

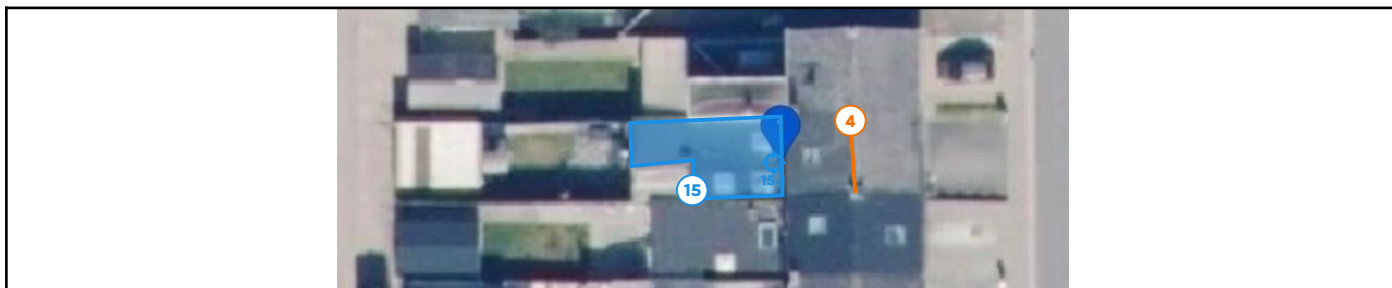
## Plan 1.14: Dak

| Beschrijving | Type | Actie |
|---|---|---|
| 4. Dakbedekking - Nokken/Noordbomen | Asbestmateriaal | Verwijderen |

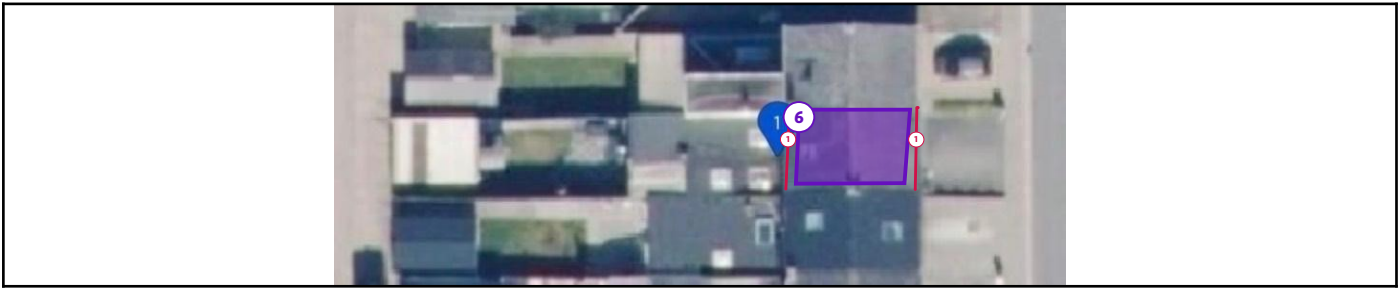
# Plan 1.16: Dak

| Beschrijving | Type | Actie |
|---|---|---|
| 1. Dakgoot - Contaminatie | Asbestmateriaal | Dringend verwijderen |
| 6. Onderdak | Beperking | - |

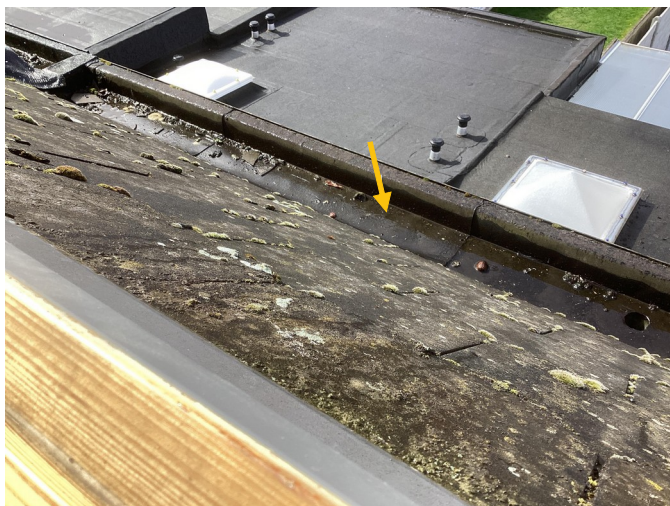
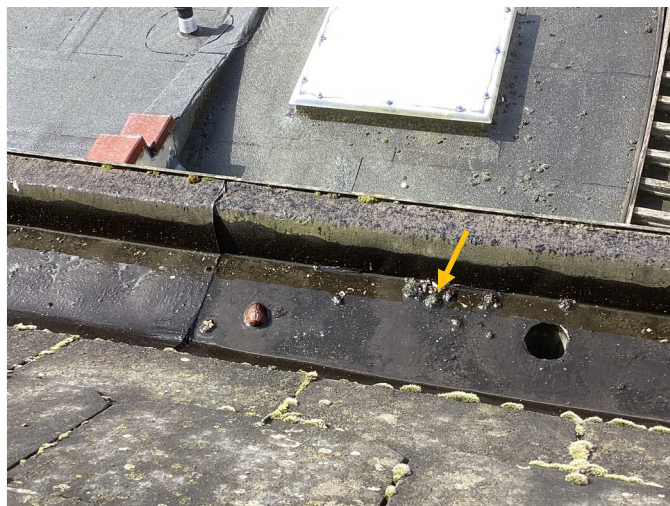
Het asbestmateriaal valt onder de mijlpaal van 2040.

**Dringend verwijderen**

| Beschrijving | Dakgoot - Contaminatie |
| Type afvalstof | Betreft resten (contaminatie) van verwerking of beschadiging |
| Type resten (contaminatie) | <ul style="list-style-type: none"><li>• Stof, deeltjes &lt; 4 mm, flinters, gruis (los, opliggend)</li><li>• Stof, deeltjes &lt; 4 mm, flinters, gruis (vermengd in materiaal)</li></ul> |
| Besmette materialen | <ul style="list-style-type: none"><li>• Sediment (dakgoot, afvoerbuys, regenwaterput, ...)</li></ul> |
| Bron van de resten | Dakleien |
| Gebondenheid resten | Niet hecht |
| Hoeveelheid (gewicht - aantal) | <ul style="list-style-type: none"><li>• 15,00 kg - 1 stuk</li></ul> |

- Verwijder het asbestafval.

- De toepassingen dienen in zijn geheel, zonder te breken en zonder stofvorming, verdere vergruizing verwijderd te worden. Gebruik hiervoor een vernevelaar of fixeermiddel om het asbestmateriaal eerst te fixeren.

Bij verwijdering door doe-het-zelf moet men dit afval dubbel verpakt en luchtdicht aandienen bij het gemeentelijk recyclagepark. Men raadpleegt best op voorhand de voorwaarden van het recyclagepark.

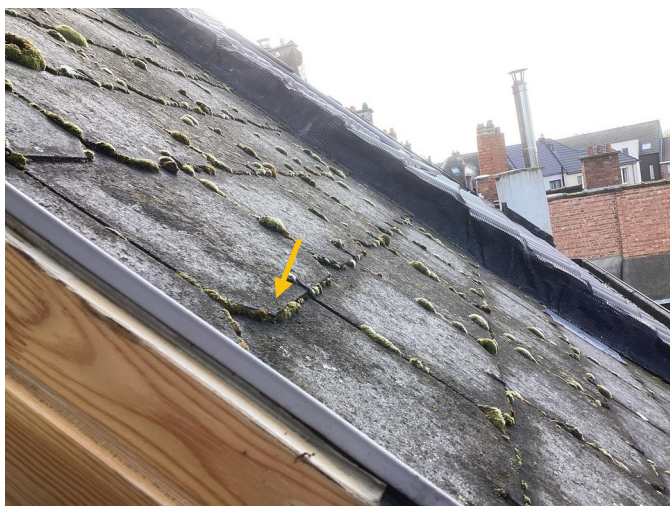
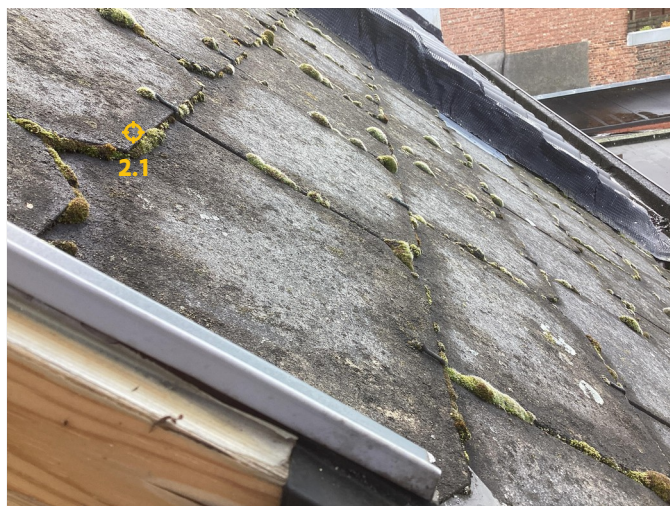
Het asbestmateriaal valt onder de mijlpaal van 2034.

Verwijderen

| Eindbeoordeling materiaalrisico | Verhoogd materiaalrisico en/of verhoogde kans op vezelvrijgave |

| Asbestsoort (vezeltype) | Alleen chrysotiel aanwezig |
| Asbestconcentratie | Laag (< 50%) |
| Toestand van het materiaal | Matig beschadigd, matig verweerd |

| # | Type | Referentie | Resultaat |
|---|---|---|---|
| 2.1 | Puntmonster | M01 | Chrysotiel |

| Beschrijving | Dakbedekking - Dakleien |
| Hoeveelheid (oppervlakte - aantal) | • 42,00 m <sup>2</sup> - 1 stuk |

- Hemelwater dat afspoelt van asbestcement daken of gevels kan asbestdeeltjes bevatten. Gebruik het enkel voor gesloten circuits (bv. spoelen toiletten). Reinig na het vervangen van het dak of de gevel de dakgoten en regenwaterput of -ton om asbesthoudend sediment of slib te verwijderen

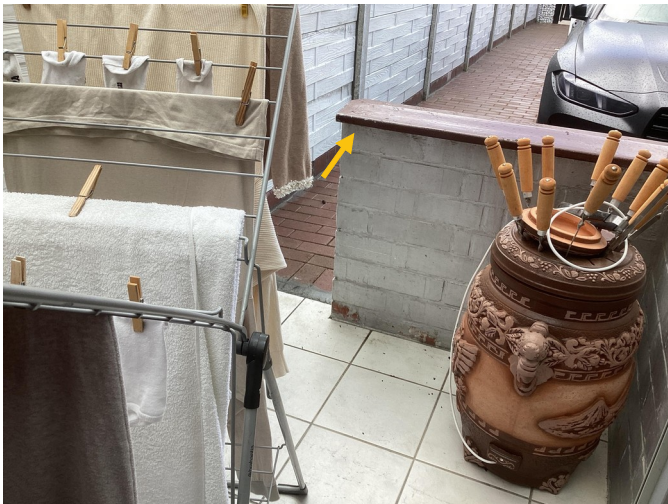
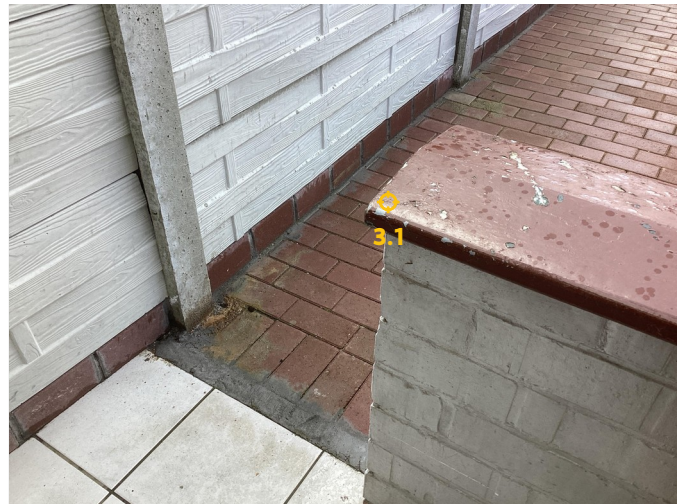
Het asbestmateriaal valt onder de mijlpaal van 2040.

Verwijderen

- Zorg voor een veilig beheer. Vermijd het beschadigen van het asbestmateriaal. Controleer de toestand jaarlijks op wijzigingen.
