# Asbestinventarisatetest

Liersebaan 25, 2240 Zandhoven

Attestnummer : 20230919-000373.000

Uitgegeven op : 19.09.2023

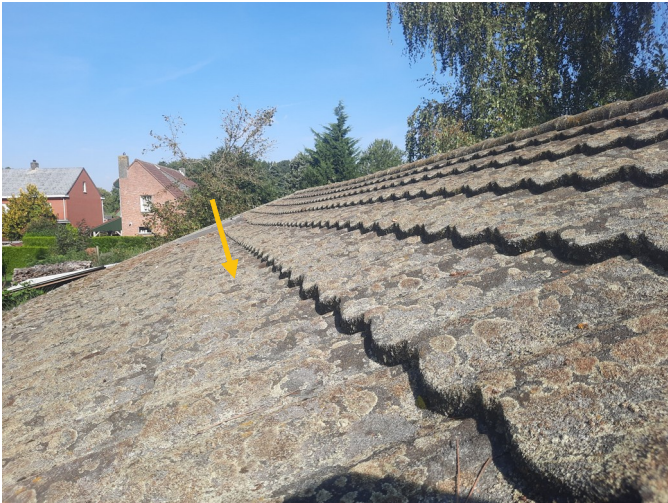
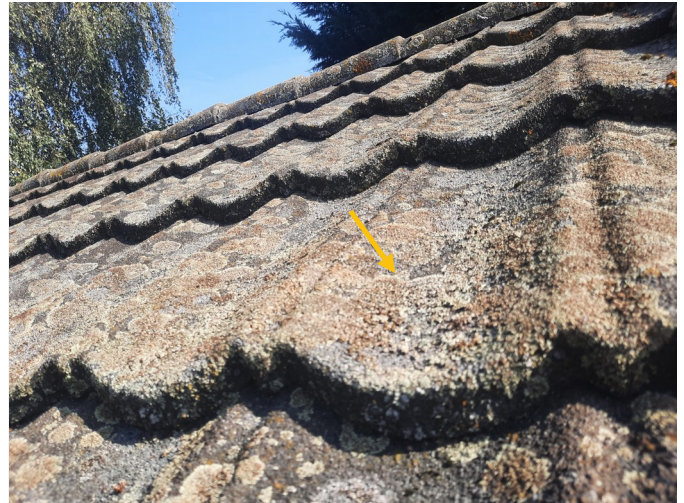
## Fiche 1: Dak Bijgebouw 2

Geen asbest

| Opmerking | Stalen dakpanplaten (polyester coating) |

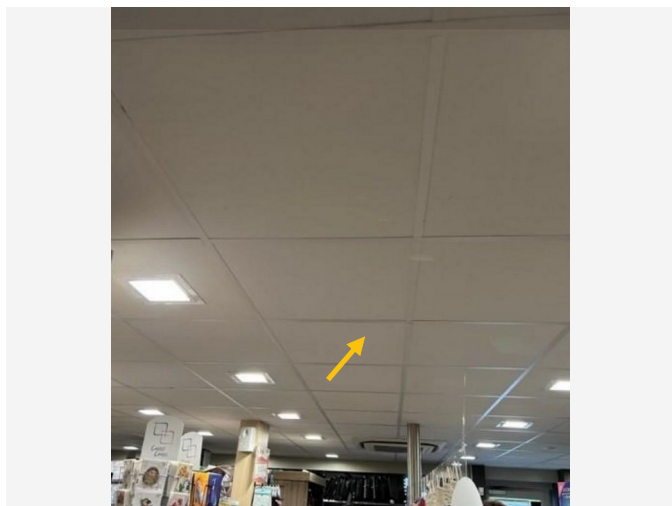
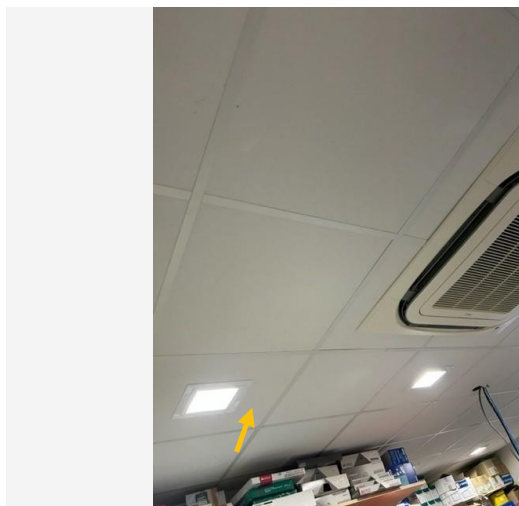
Geen asbest

| Beschrijving | Plafond Handelszaak |
| Opmerking | Alle plafonden zijn bezet met systeemplafonds. |

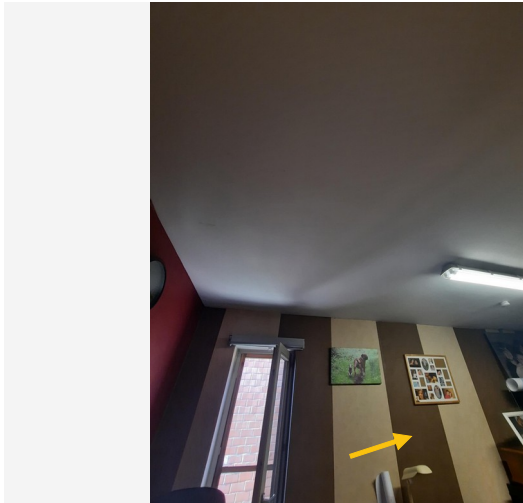
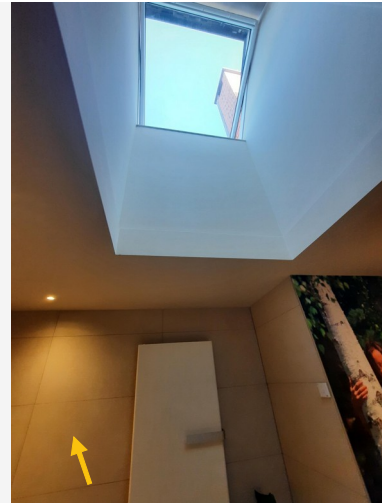
## Fiche 3: Plafond 1ste Verdieping Appartement

Geen asbest

| Opmerking | Alle plafonds zijn bedekt met gybroc. |

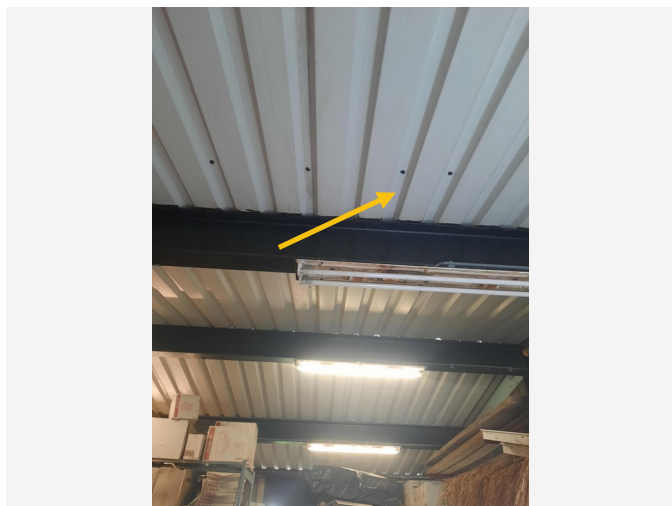
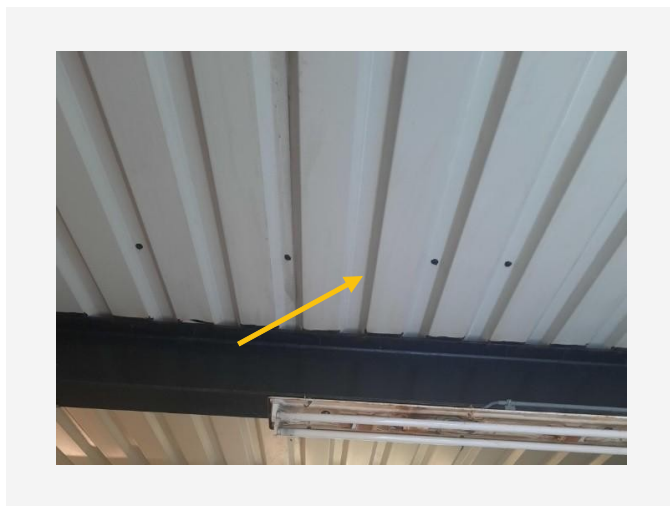
Geen asbest

| Beschrijving | Dak Bijgebouw 1 |

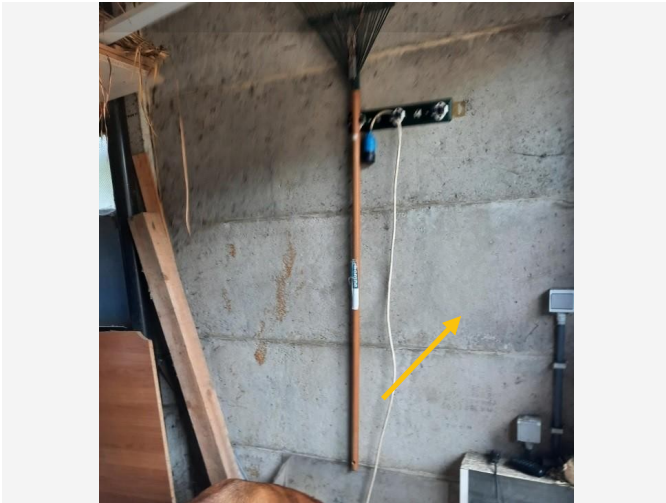
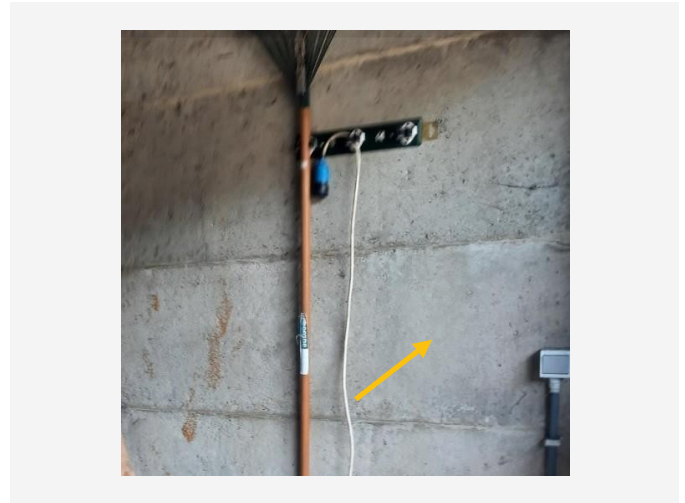
## Fiche 5: Muren Bijgebouw 1

Geen asbest

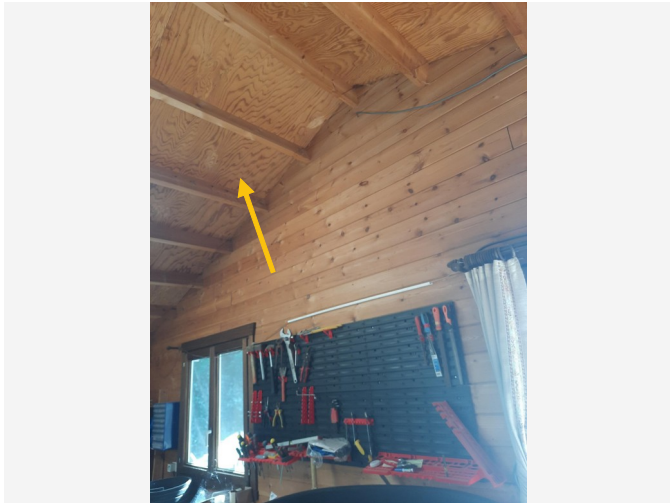
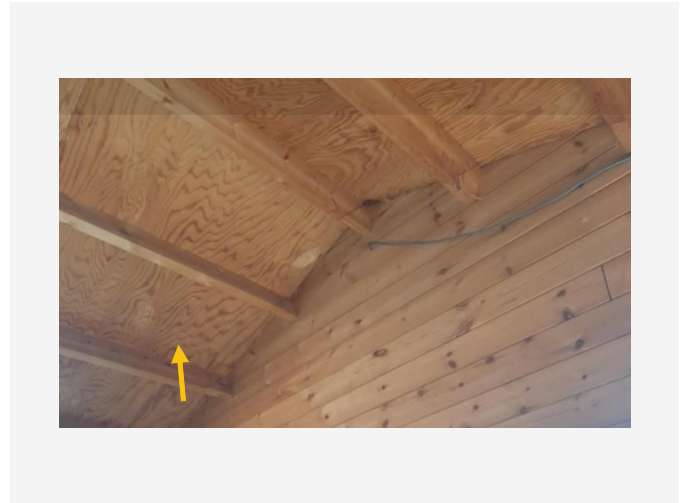
## Fiche 6: Plafond Bijgebouw 2

Geen asbest

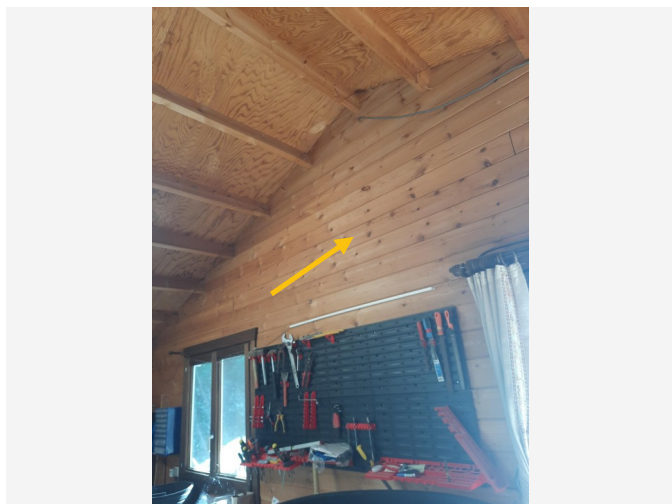
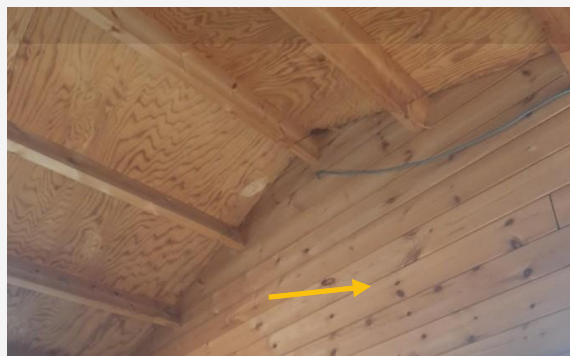
Geen asbest

| Beschrijving | Muren Bijgebouw 2 |

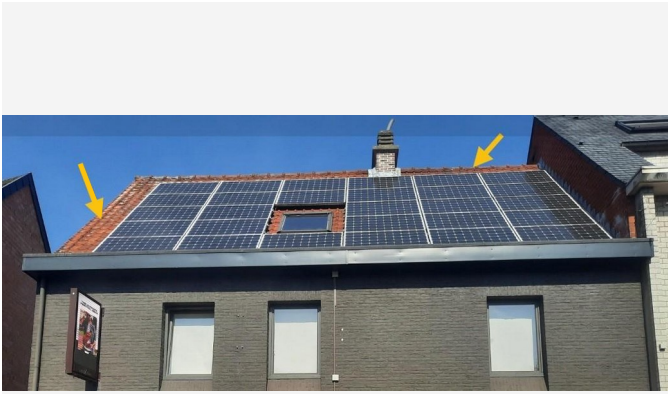
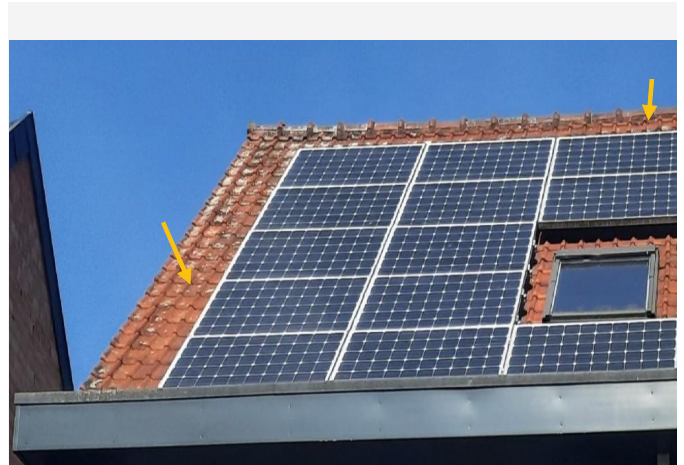
## Fiche 8: Dak hoofdgebouw

Geen asbest

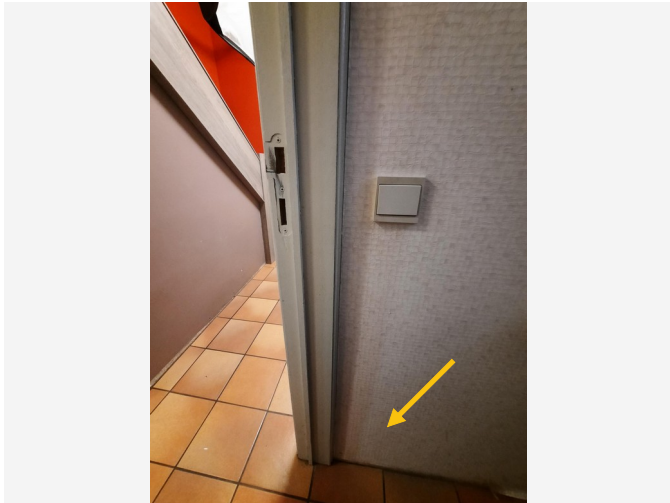
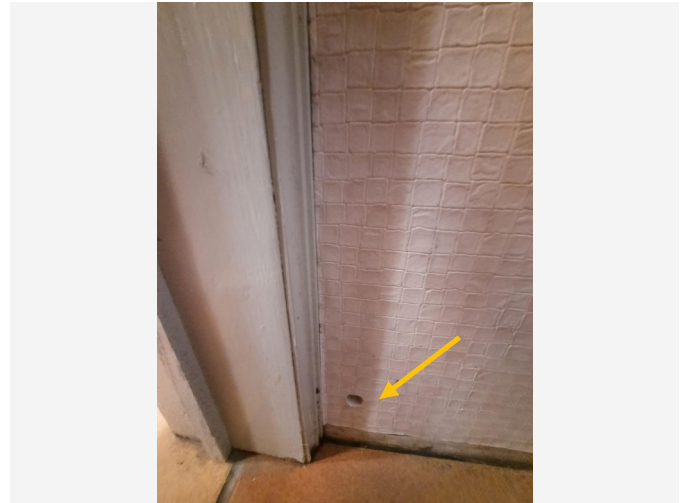
Geen asbest

| # | Type | Referentie | Resultaat |
|---|---|---|---|
| 9.1 | Mengmonster | 001 (QR 000000089784) | Geen asbest |

| Beschrijving | Pleisterwerk Muren (gebouw) |
