Asbestinventarisatetest

Edgard Sohiestraat 57, 1560 Hoeilaart

Attestnummer : 20260324-000048.000

Uitgegeven op : 24.03.2026

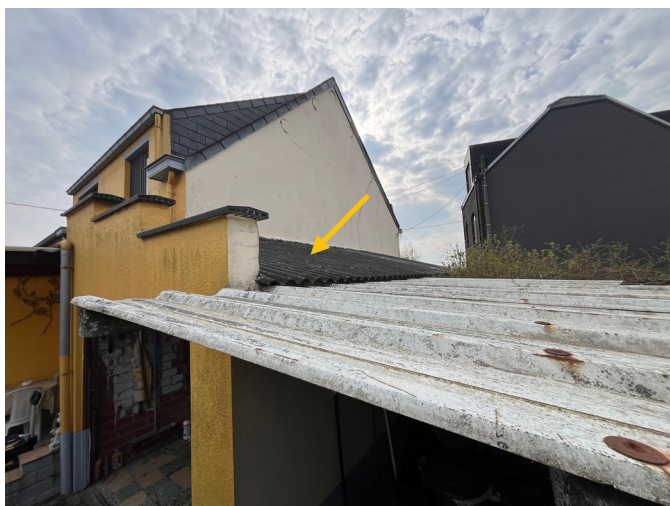
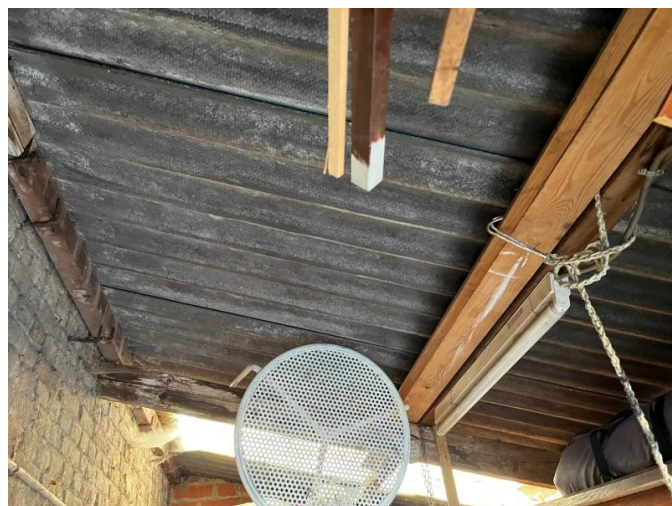
Eindbeoordeling materiaalrisico	Hoog materiaalrisico en/of hoge kans op vezelvrijgave
---------------------------------	---

Gebondenheid	Categorie 1: hechtgebonden in oorsprong
Asbestsoort (vezeltype)	Crocidoliet aanwezig
Asbestconcentratie	Laag (< 50%)
Afschermingsgraad van het gehele materiaal	Geheel of deels vrij aan de binnenlucht, maar geen contact met binnenluchtstromen
Toestand van het materiaal	Matig beschadigd, matig verweerd

#	Type	Referentie	Resultaat
1.1	Puntmonster	M03	Chrysotiel, Crocidoliet

Beschrijving	dakbedekking - golfplaten boven garage
Omgeving	Grenst aan binnen- en buitenlucht
Primaire drager	Schuin dak
Asbestmateriaal	Dak- en gevelbekleding - Golfplaat
Bindmiddel van asbestmateriaal	Cement
Gebondenheid op basis van bindmiddel	Hecht
Hoeveelheid (oppervlakte - aantal)	<ul style="list-style-type: none">• 20,00 m² - 1 stuk
Totale oppervlakte	20,00 m ²
Eenvoudig bereikbaar	Ja
Bevestigingswijze	<ul style="list-style-type: none">• Geschroefd
Identificatiemethode	Een monstername door de asbestdeskundige met laboanalyse door een asbestlabo.
Destructieve handeling voor identificatie	Nee
Opmerking	De hoeveelheid betreft een schatting

Dringend verwijderen

- Hemelwater dat afspoelt van asbestcement daken of gevels kan asbestdeeltjes bevatten. Gebruik het enkel voor gesloten circuits (bv. spoelen toiletten). Reinig na het vervangen van het dak of de gevel de dakgoten en regenwaterput of -ton om asbesthoudend sediment of slib te verwijderen

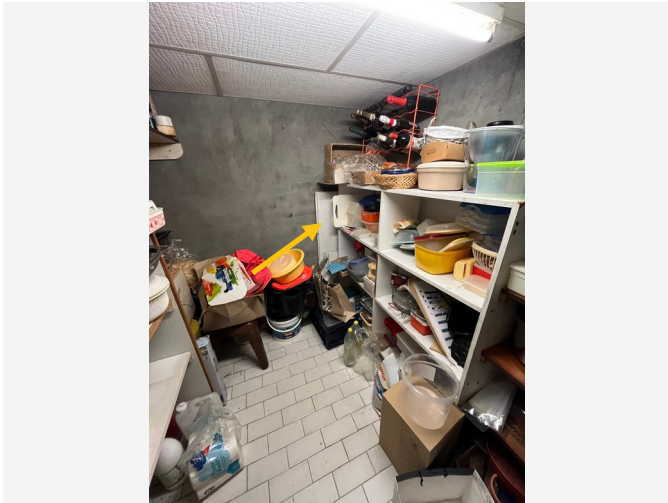
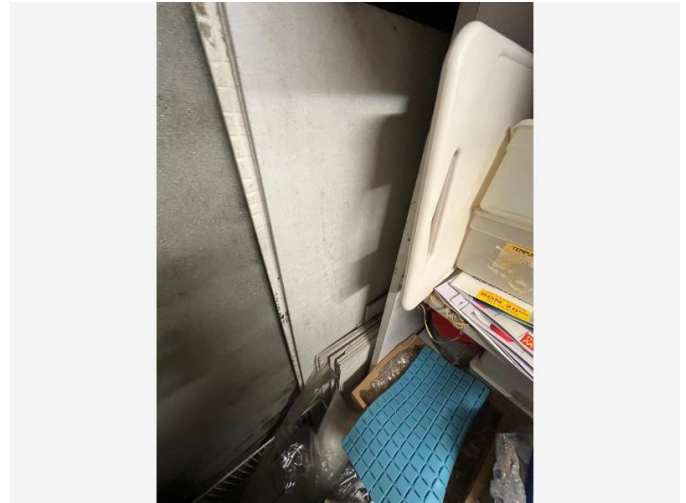
Beschrijving	palfondplaten kelder
Type afvalstof	Betreft stock-voorraad of gedemonteerde asbestmaterialen
Aanwezige resten	Geen resten aanwezig
Omgeving	Binnen
Primaire drager	Bodem
Asbestmaterialen	<ul style="list-style-type: none">• Plaat, paneel, tablet - Calciumsilicaat (type Pical, type Promatect)
Bindmiddel van asbestmateriaal	Calciumsilicaat
Gebondenheid op basis van bindmiddel	Niet-hechtgebonden
Hoeveelheid (gewicht - aantal)	<ul style="list-style-type: none">• 20,00 kg - 1 stuk
Totaal gewicht	20,00 kg
Eenvoudig bereikbaar	Ja
Identificatiemethode	De asbestdeskundige gebruikt een bestaande laboanalyse als bewijsdocument met bevestiging door vaststelling en expertise.
Opmerking	De hoeveelheid betreft een schatting

Dringend verwijderen

- Verwijder het asbestafval.

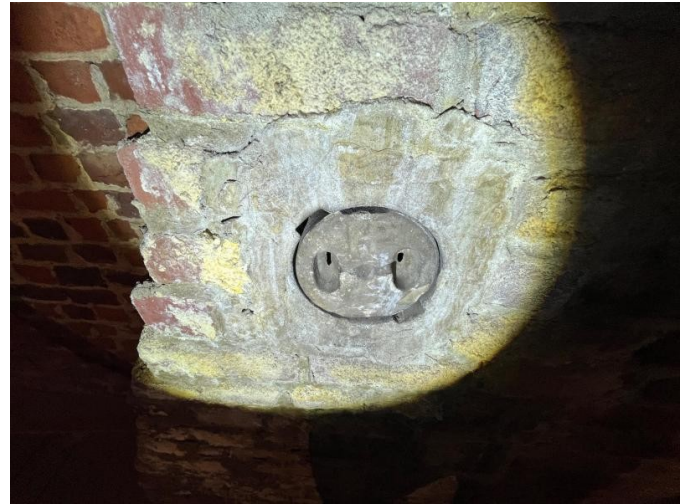
Eindbeoordeling materiaalrisico	Verhoogd materiaalrisico en/of verhoogde kans op vezelvrijgave
---------------------------------	--

Gebondenheid	Categorie 1: hechtgebonden in oorsprong
Asbestsoort (vezeltype)	Crocidoliet aanwezig
Asbestconcentratie	Laag (< 50%)
Afschermingsgraad van het gehele materiaal	Geheel of deels vrij aan binnenluchtstromen
Toestand van het materiaal	Licht beschadigd, licht verweerd. Intacte calciumsilicaatplaat of materiaal met categorie 3-gebondenheid

Beschrijving	Roetluik op zolder
Omgeving	Binnen
Primaire drager	Binnenwand
Asbestmateriaal	Brandwerende afsluiting (prefab geheel) - Luik
Bindmiddel van asbestmateriaal	Cement
Gebondenheid op basis van bindmiddel	Hecht
Hoeveelheid (gewicht - aantal)	<ul style="list-style-type: none">• 10,00 kg - 1 stuk
Totaal gewicht	10,00 kg
Eenvoudig bereikbaar	Ja
Bevestigingswijze	<ul style="list-style-type: none">• Geklemd• Verlijmd, ingegoten, versmeerd
Identificatiemethode	<p>De asbestdeskundige beoordeelt het materiaal als asbestverdacht en dus asbesthoudend, en dit zonder monstername.</p> <p>Motivatie: De monstername brengt andere schade aan dan schade die inherent is aan de monstername.</p>
Destructieve handeling voor identificatie	Nee
Opmerking	De hoeveelheid betreft een schatting.

Verwijderen

- Zorg voor een veilig beheer. Vermijd het beschadigen van het asbestmateriaal. Controleer de toestand jaarlijks op wijzigingen.
- Voer bijkomende staalname(s) uit.

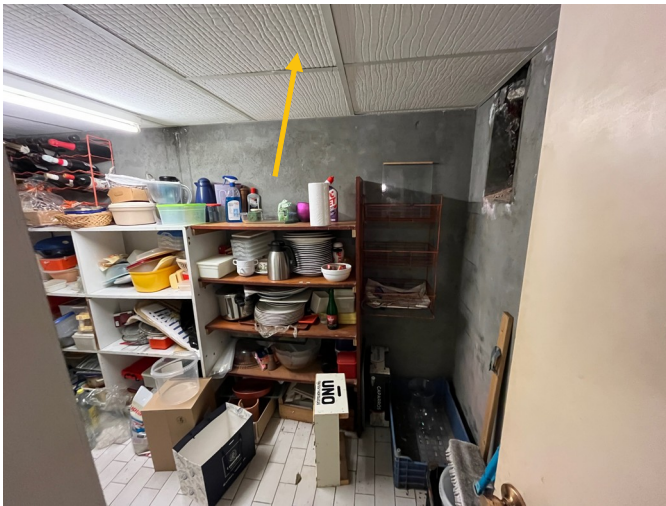
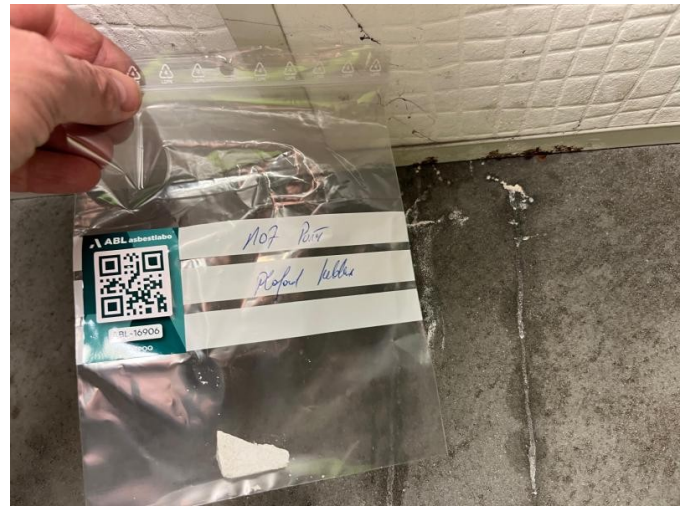
Beschrijving	Plafondplaten kelder
Omgeving	Binnen
Primaire drager	Plafond
Asbestmateriaal	Plaat, paneel, tablet - Calciumsilicaat (type Pical, type Promatect)
Bindmiddel van asbestmateriaal	Calciumsilicaat
Gebondenheid op basis van bindmiddel	Niet-hechtgebonden
Hoeveelheid (oppervlakte - dikte - aantal)	• 18,00 m ² - 1,00 cm - 1 stuk
Totaal volume	0,18 m ³
Eenvoudig bereikbaar	Ja
Bevestigingswijze	• Geklemd
Identificatiemethode	Een monstername door de asbestdeskundige met laboanalyse door een asbestlabo.
Destructieve handeling voor identificatie	Nee
Opmerking	De hoeveelheid betreft een schatting

Verwijderen

- Zorg voor een veilig beheer. Vermijd het beschadigen van het asbestmateriaal. Controleer de toestand jaarlijks op wijzigingen.

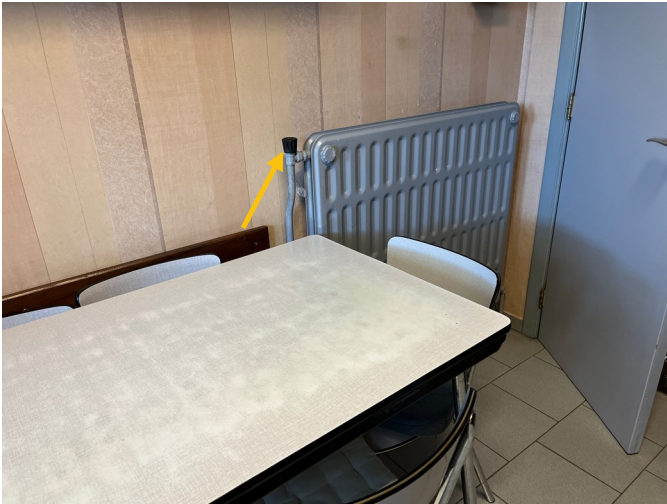
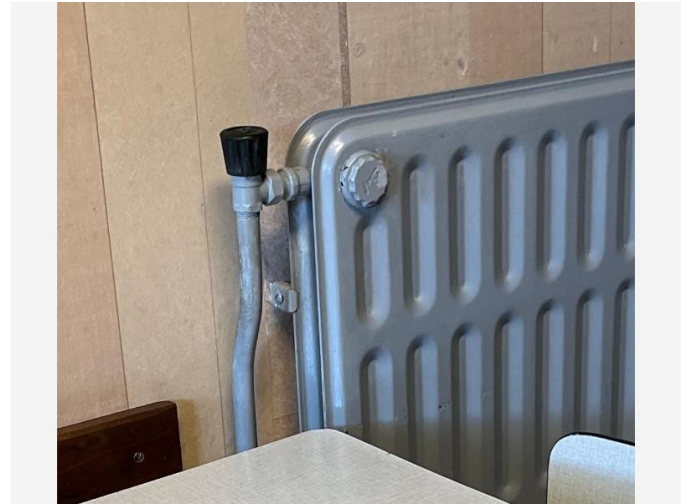
Beschrijving	Radiatoren - Knoppen
Omgeving	Binnen
Primaire drager	HVAC infrastructuur en uitrusting
Asbestmateriaal	Plaat, paneel, tablet - Type Bakeliet
Bindmiddel van asbestmateriaal	Kunststof of -hars
Gebondenheid op basis van bindmiddel	Hecht
Hoeveelheid (oppervlakte - dikte - aantal)	• 0,10 m ² - 4,00 cm - 8 stuks
Totaal volume	0,032 m ³
Eenvoudig bereikbaar	Ja
Bevestigingswijze	• Geschroefd
Identificatiemethode	De asbestdeskundige beoordeelt het materiaal als asbestverdacht en dus asbesthoudend, en dit zonder monstername. Motivatie: De monstername brengt andere schade aan dan schade die inherent is aan de monstername.
Destructieve handeling voor identificatie	Nee
Opmerking	De genoteerde hoeveelheid is een schatting.

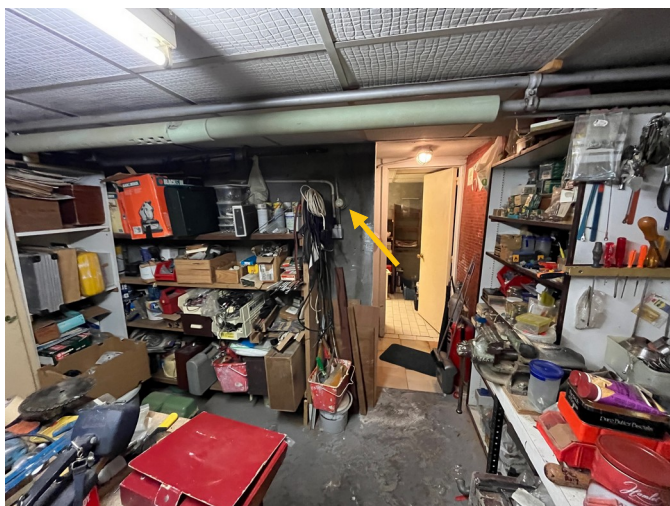
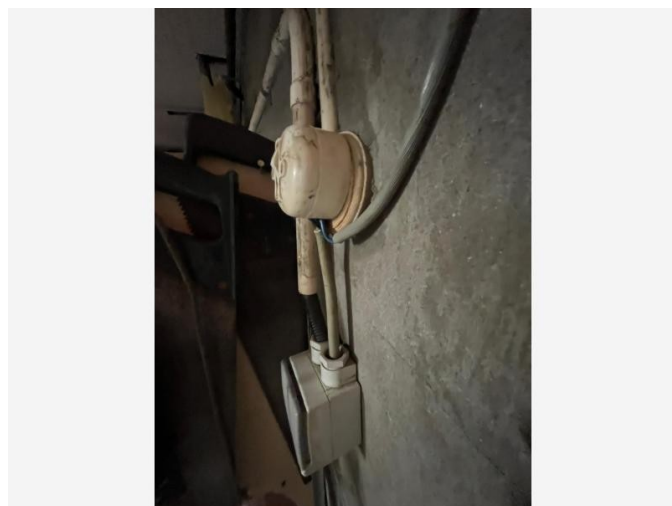
Beschrijving	Bakeliet schakelmateriaal.
Omgeving	Binnen
Primaire drager	Communicatie en elektrische infrastructuur en uitrusting
Asbestmateriaal	Plaat, paneel, tablet - Type Bakeliet
Bindmiddel van asbestmateriaal	Kunststof of -hars
Gebondenheid op basis van bindmiddel	Hecht
Hoeveelheid (oppervlakte - dikte - aantal)	• 1,00 m ² - 4,00 cm - 2 stuks
Totaal volume	0,08 m ³
Eenvoudig bereikbaar	Ja
Bevestigingswijze	• Geschroefd
Identificatiemethode	De asbestdeskundige beoordeelt het materiaal als asbestverdacht en dus asbesthoudend, en dit zonder monstername. Motivatie: De monstername brengt andere schade aan dan schade die inherent is aan de monstername.
Destructieve handeling voor identificatie	Nee
Opmerking	De genoteerde hoeveelheid betreft een schatting.

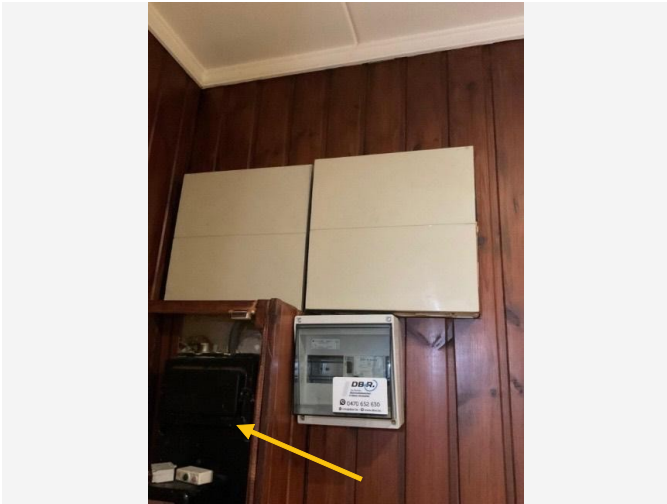
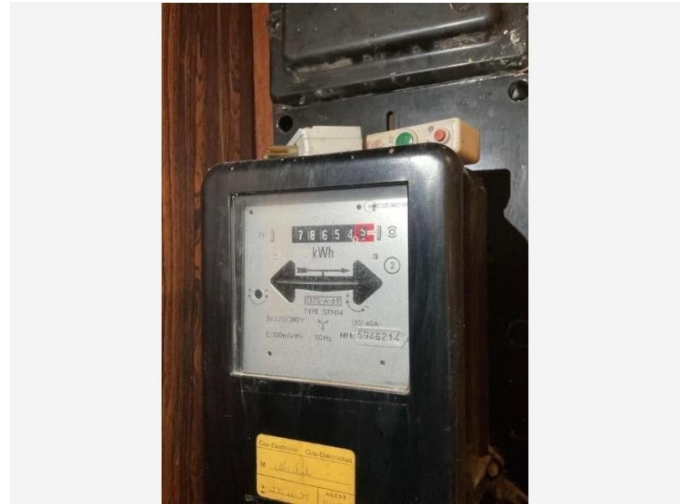
Beschrijving	Bakeliet meter kast inkom
Omgeving	Binnen
Primaire drager	Communicatie en elektrische infrastructuur en uitrusting
Asbestmateriaal	Plaat, paneel, tablet - Type Bakeliet
Bindmiddel van asbestmateriaal	Kunststof of -hars
Gebondenheid op basis van bindmiddel	Hecht
Hoeveelheid (oppervlakte - dikte - aantal)	<ul style="list-style-type: none">• 0,50 m² - 2,00 cm - 1 stuk
Totaal volume	0,01 m ³
Eenvoudig bereikbaar	Ja
Bevestigingswijze	<ul style="list-style-type: none">• Geschroefd
Identificatiemethode	<p>De asbestdeskundige beoordeelt het materiaal als asbestverdacht en dus asbesthoudend, en dit zonder monstername.</p> <p>Motivatie: De monstername brengt andere schade aan dan schade die inherent is aan de monstername.</p>
Destructieve handeling voor identificatie	Nee
Opmerking	De meterkast hoort toe aan de nutsmaatschappij en dient door hen vervangen/verwijderd te worden.

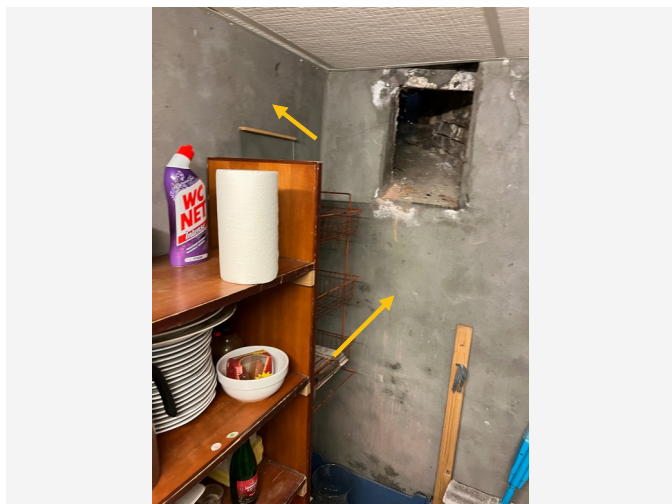
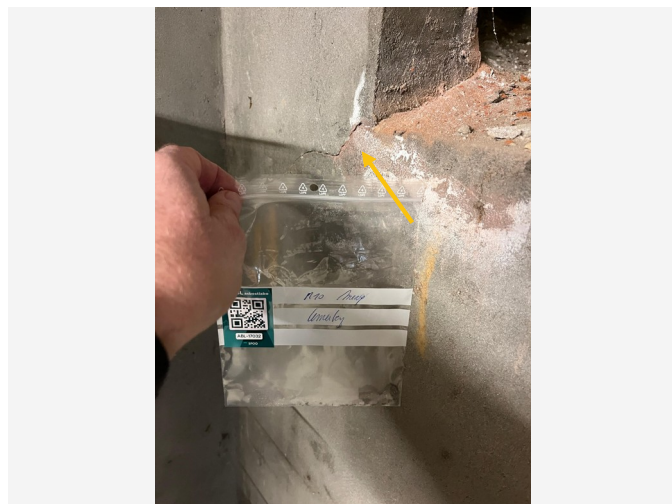
Geen asbest

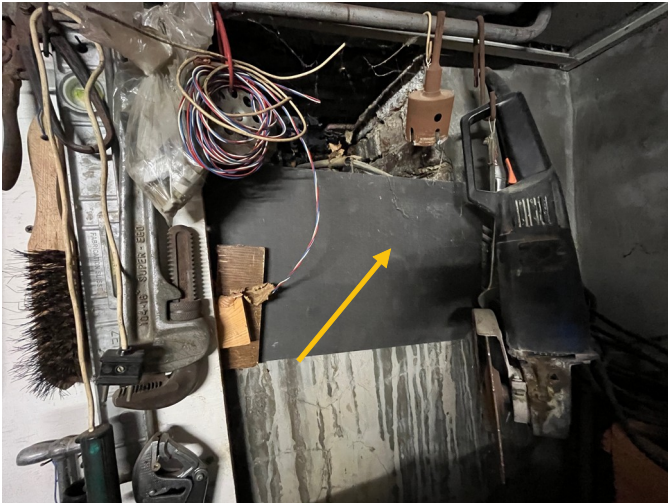
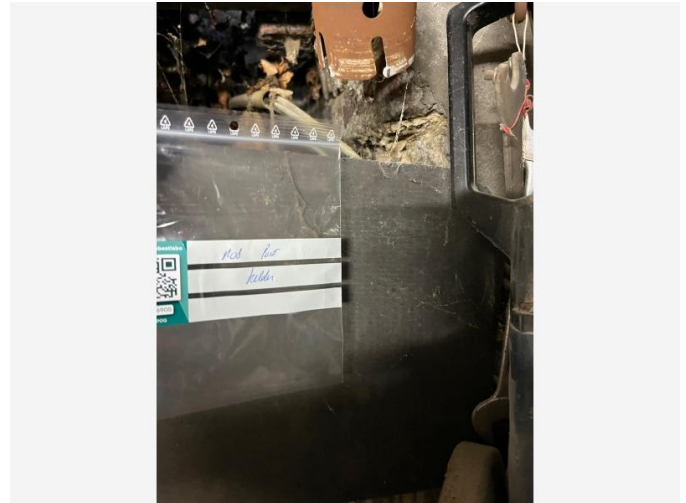
Fiche 15: Cementplaat kelder

Geen asbest

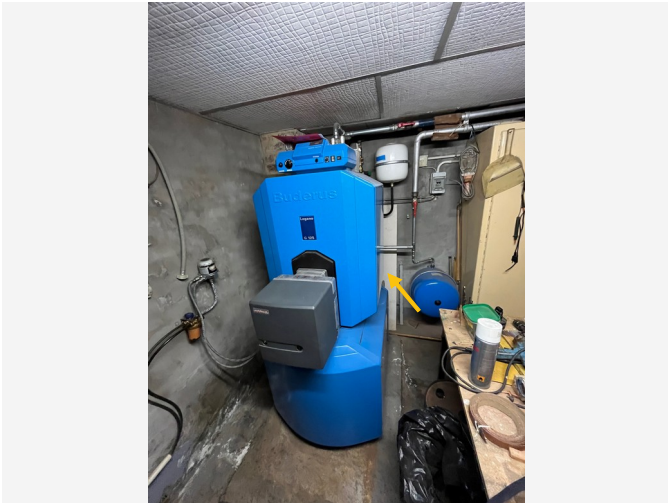
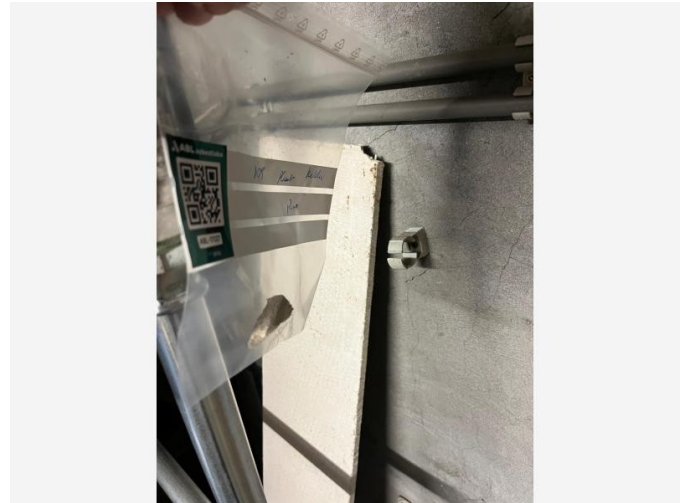
Fiche 16: Plaat kelder achter cv

Geen asbest

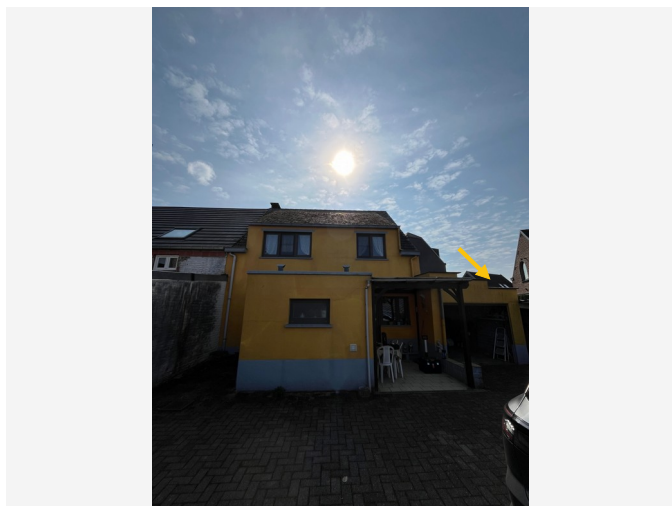
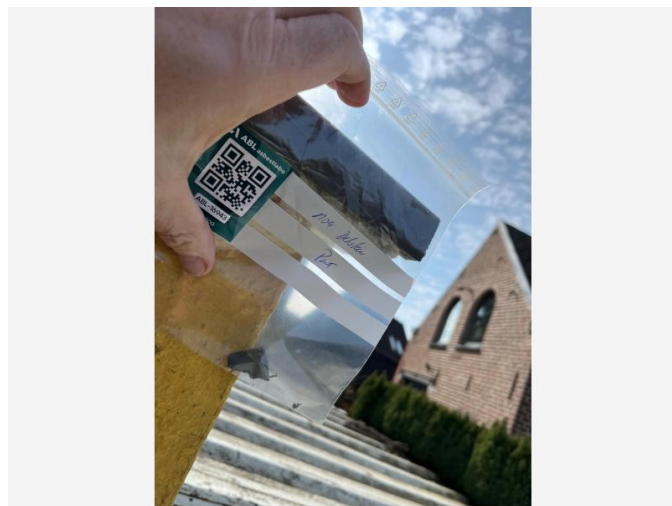
Fiche 17: Deksteen boven garage

Geen asbest

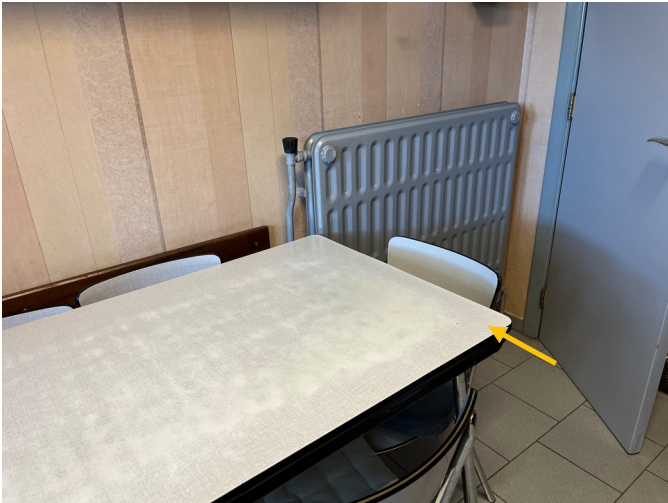
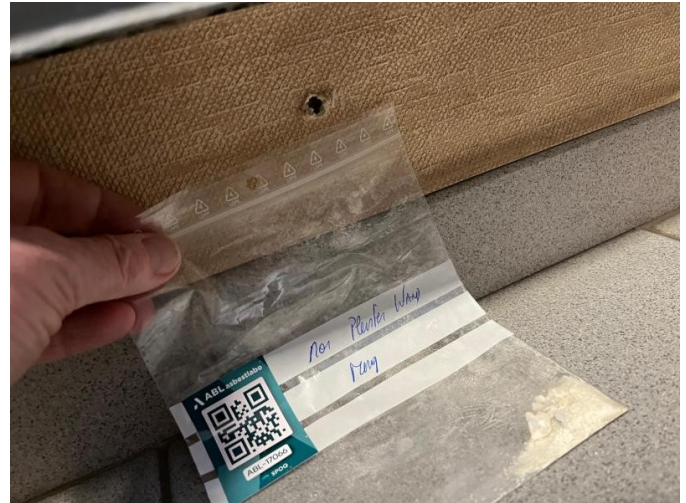
Fiche 18: Pleisterwerk wanden

Geen asbest

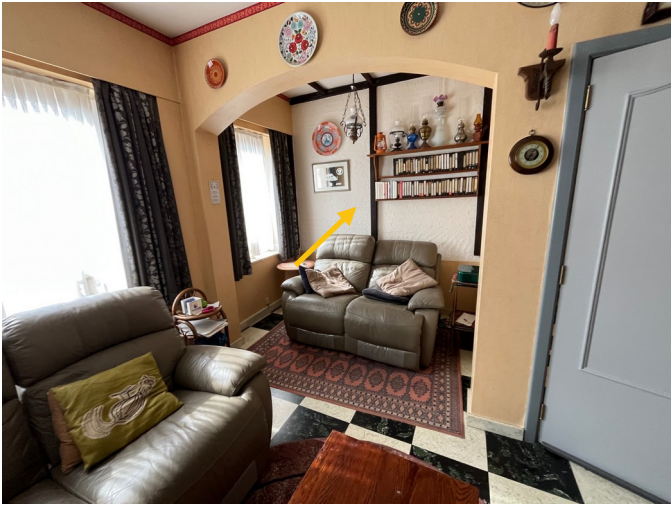
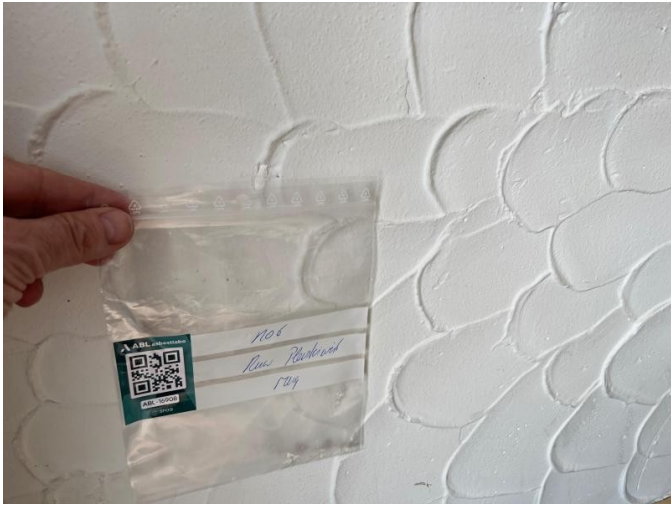
Fiche 19: Ruw pleisterwerk binnenwand living

Geen asbest

Beschrijving	Ruw pleisterwerk binnenwand living
Omgeving	Binnen
Primaire drager	Binnenwand
Bindmiddel van materiaal	Gips - kalk
Gebondenheid op basis van bindmiddel	Niet-hechtgebonden
Hoeveelheid (oppervlakte - dikte - aantal)	• 4,00 m ² - 1,00 cm - 1 stuk
Totaal volume	0,04 m ³
Identificatiemethode	Een monstername door de asbestdeskundige met laboanalyse door een asbestlabo.
Destructieve handeling voor identificatie	Nee
Opmerking	De hoeveelheid betreft een schatting.

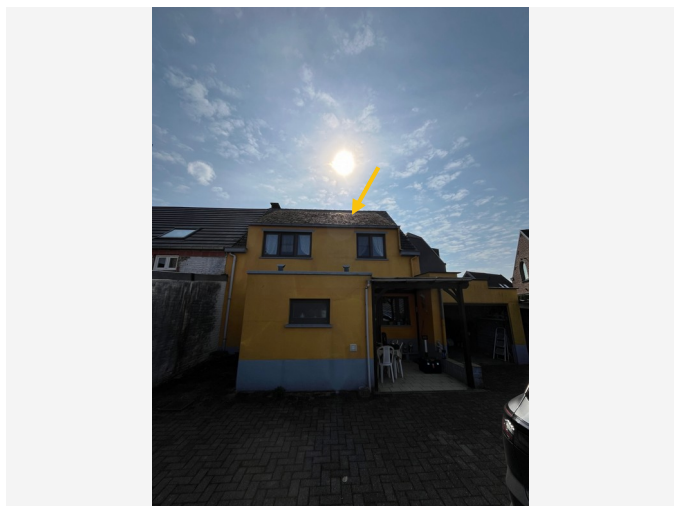
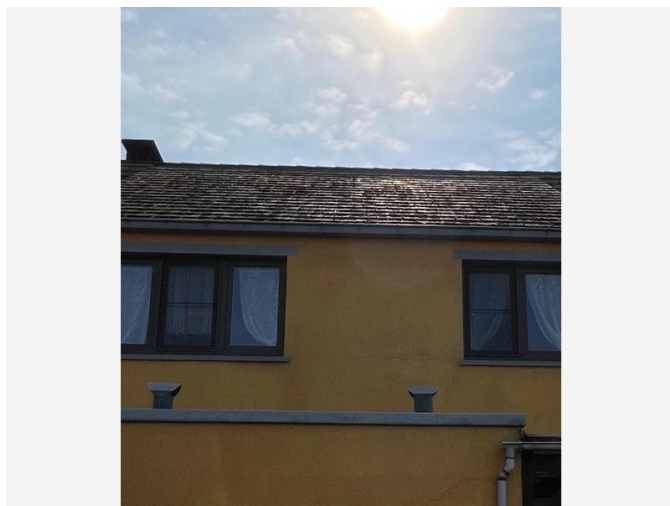
Beschrijving	Dakbedekking - Dakleien
Omgeving	Buiten
Primaire drager	Schuin dak
Bindmiddel van materiaal	Cement
Gebondenheid op basis van bindmiddel	Hecht
Hoeveelheid (oppervlakte - aantal)	<ul style="list-style-type: none">• 40,00 m² - 1 stuk
Totale oppervlakte	40,00 m ²
Identificatiemethode	Een monstername door de asbestdeskundige met laboanalyse door een asbestlabo.
Destructieve handeling voor identificatie	Nee
Opmerking	De hoeveelheid betreft een schatting

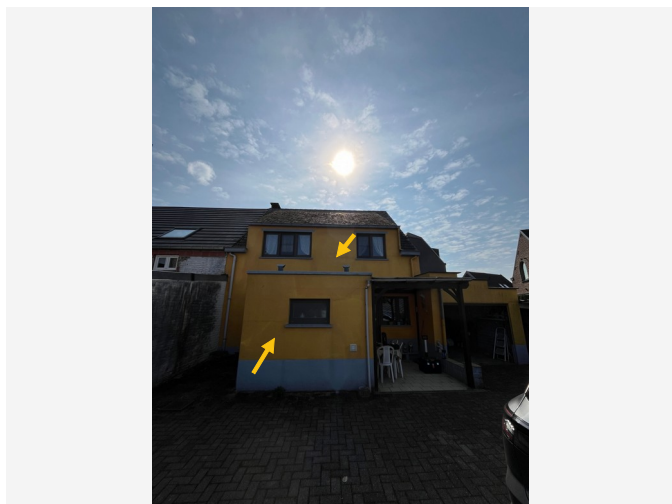
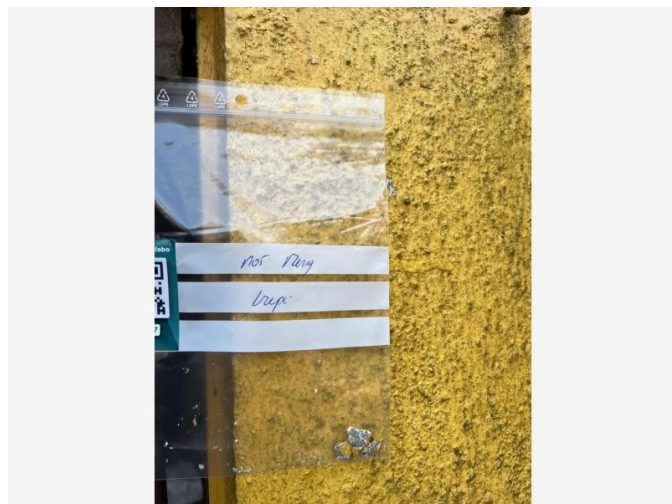
Beschrijving	Crepi (buiten) achtergevel en zijgevel
Omgeving	Buiten
Primaire drager	Wand buitenschil
Bindmiddel van materiaal	Gips - kalk
Gebondenheid op basis van bindmiddel	Niet-hechtgebonden
Hoeveelheid (oppervlakte - dikte - aantal)	• 60,00 m ² - 0,50 cm - 1 stuk
Totaal volume	0,30 m ³
Identificatiemethode	Een monstername door de asbestdeskundige met laboanalyse door een asbestlabo.
Destructieve handeling voor identificatie	Nee
Opmerking	De hoeveelheid betreft een schatting
