Asbestinventarisatetest

Rozemarijnstraat 94, 9000 Gent

Attestnummer : 20260402-000481.000

Niet-asbestveilig

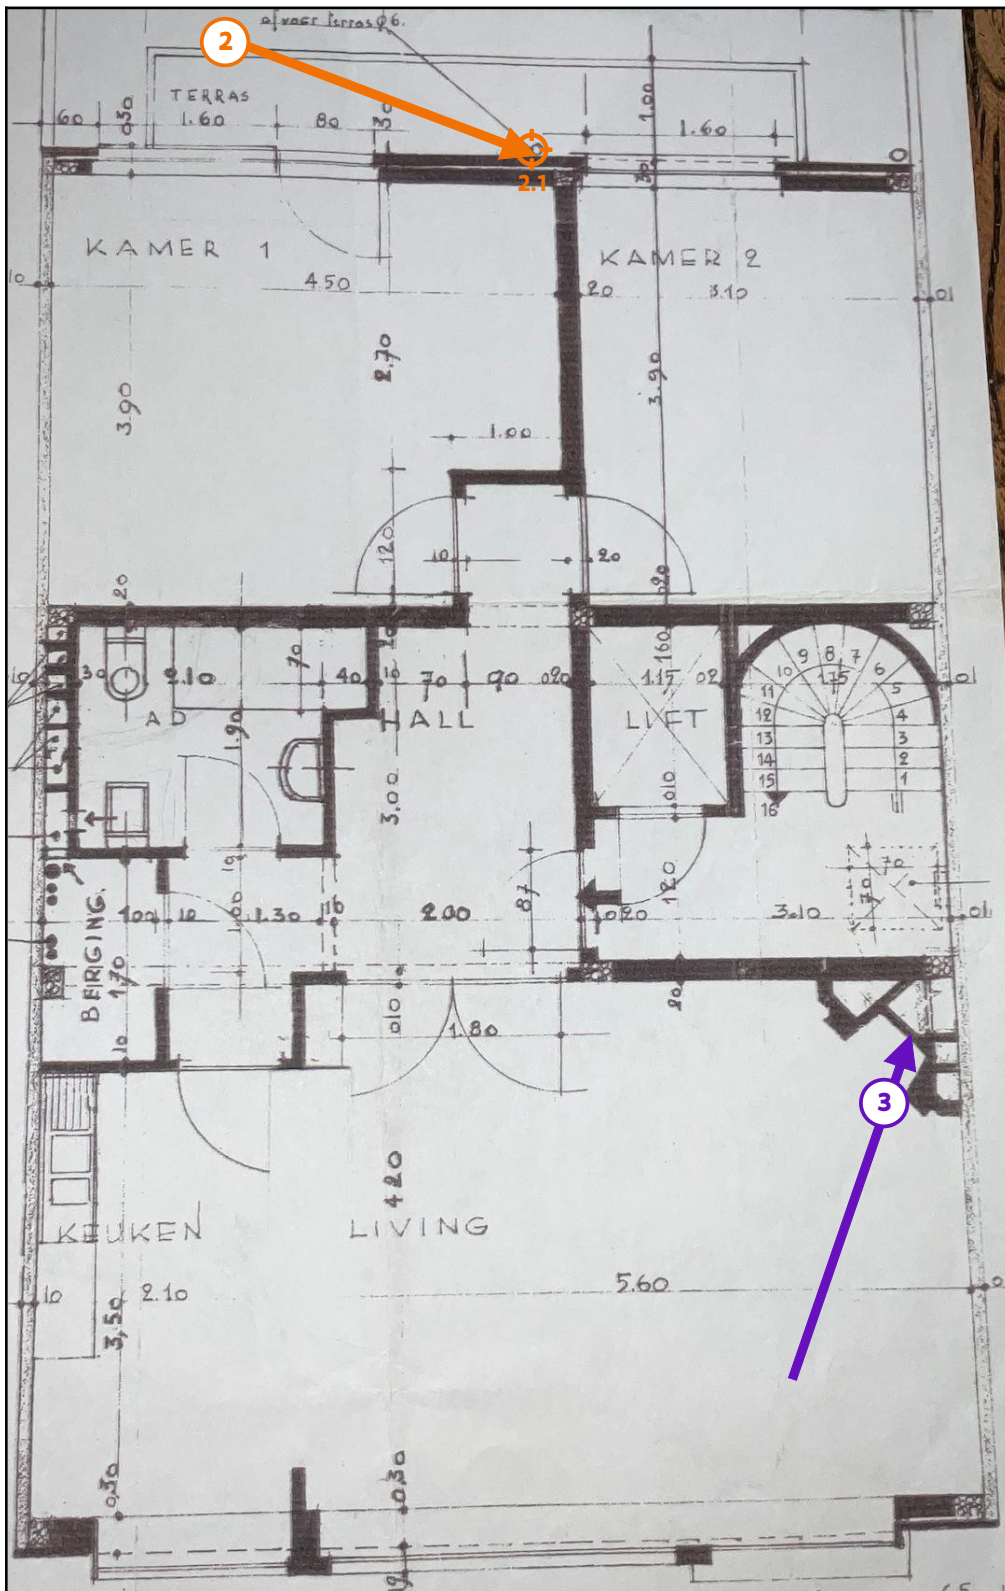
Plan 1.1: Plan appartement

2. Toepassing: Cementgebonden buizen	Asbestmateriaal	Verwijderen
2.1 Code: 001	Puntmonster	-
3. Schouw niet inspecteerbaar	Beperking	-

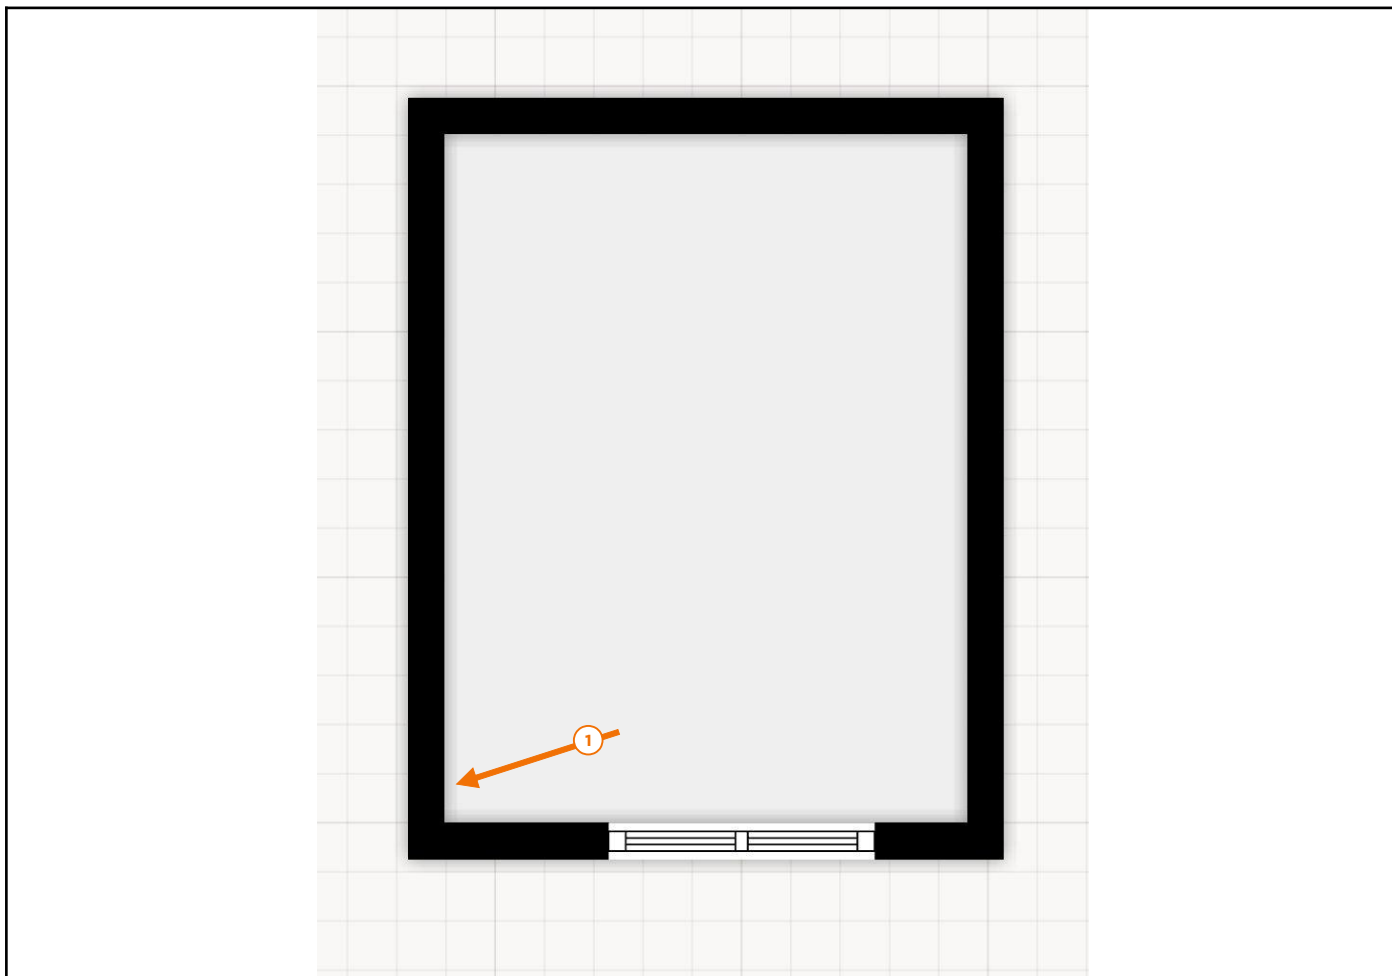
Plan 1.4: Kelderberging nr94

Beschrijving	Type	Actie
1. Bakeliet electra: stopcontacten en schakelaars	Asbestmateriaal	Verwijderen

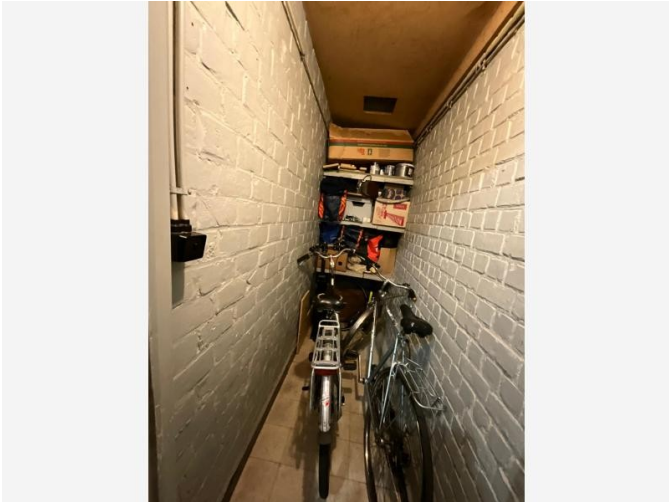
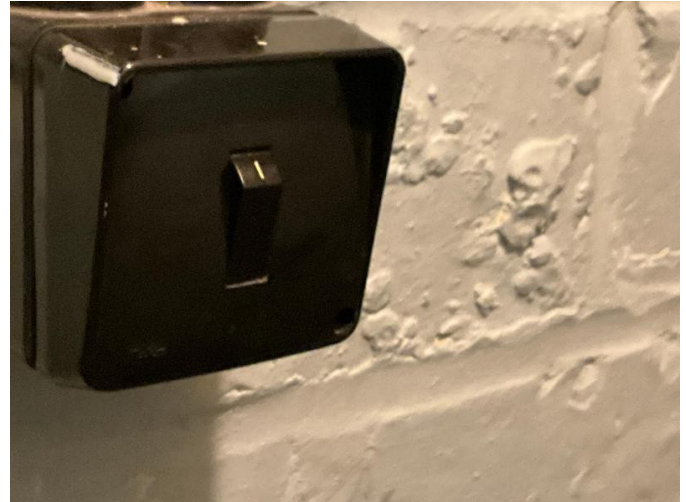
Het asbestmateriaal valt onder de mijlpaal van 2040.

Eindbeoordeling materiaalrisico	Verhoogd materiaalrisico en/of verhoogde kans op vezelvrijgave
---------------------------------	--

Beschrijving	Bakeliet electra: stopcontacten en schakelaars
Omgeving	Binnen
Primaire drager	Communicatie en elektrische infrastructuur en uitrusting
Asbestmateriaal	Plaat, paneel, tablet - Type Bakeliet
Bindmiddel van asbestmateriaal	Kunststof of -hars
Gebondenheid op basis van bindmiddel	Hecht
Hoeveelheid (oppervlakte - dikte - aantal)	• 0,20 m ² - 2,00 cm - 1 stuk
Totaal volume	0,004 m ³
Eenvoudig bereikbaar	Ja
Bevestigingswijze	• Geschroefd
Identificatiemethode	De asbestdeskundige beoordeelt het materiaal als asbestverdacht en dus asbesthoudend, en dit zonder monstername. Motivatie: De monstername brengt andere schade aan dan schade die inherent is aan de monstername.
Destructieve handeling voor identificatie	Nee
Opmerking	Alle electra van hetzelfde type afgebeeld op de foto, zowel in de zwarte als witte uitvoering, vallen onder deze bronfiche en worden niet afzonderlijk aangeduid op het plan.

- Zorg voor een veilig beheer. Vermijd het beschadigen van het asbestmateriaal. Controleer de toestand jaarlijks op wijzigingen.
- Voer bijkomende staalname(s) uit.

- Eenvoudige handelingen: mag via doe-het-zelf of door werknemer(s) met opleidingsattest eenvoudige handelingen
Indien u dit als doe-het-zelver wenst te verwijderen dient u de nodige voorzorgsmaatregelen te nemen:
Informeer u op voorhand bij uw plaatselijk recyclagepark welke maatregelen u kunt treffen voor een veilig transport en afgave of ophaling van de asbesttoepassing. De meeste recyclageparken hebben specifieke zakken en beschermkledij ter beschikking.

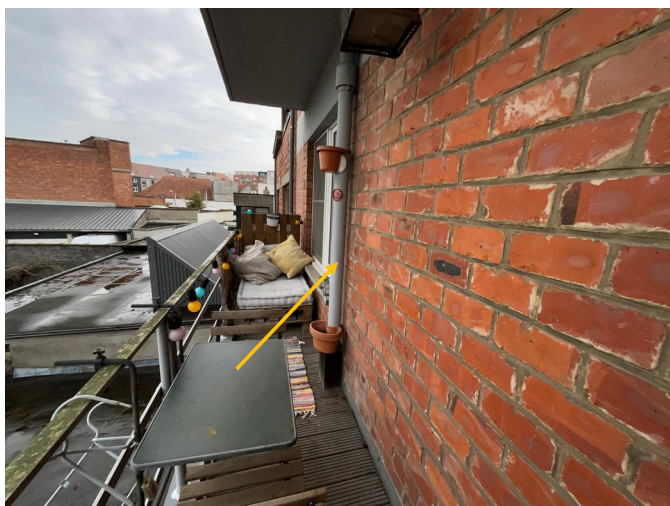
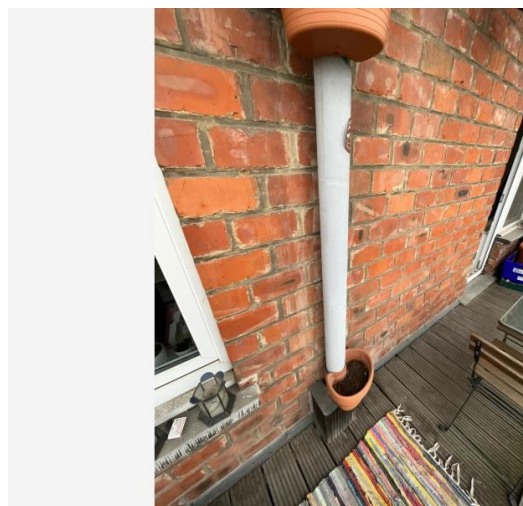
Het asbestmateriaal valt onder de mijlpaal van 2040.

Eindbeoordeling materiaalrisico	Verhoogd materiaalrisico en/of verhoogde kans op vezelvrijgave
---------------------------------	--

#	Type	Referentie	Resultaat
2.1	Puntmonster	001	Crocidoliet, Chrysotiel

Beschrijving	Toepassing: Cementgebonden buizen
Omgeving	Binnen
Primaire drager	Binnenwand
Asbestmateriaal	Buis, koker, leiding, pijp, doorvoer
Bindmiddel van asbestmateriaal	Cement
Gebondenheid op basis van bindmiddel	Hecht
Hoeveelheid (lengte - omtrek - dikte - aantal)	<ul style="list-style-type: none">• 2,50 m - 20,00 cm - 1,00 cm - 1 stuk
Totaal volume	0,005 m ³
Eenvoudig bereikbaar	Ja
Bevestigingswijze	<ul style="list-style-type: none">• Geklemd
Identificatiemethode	Een monstername door de asbestdeskundige met laboanalyse door een asbestlabo.
Destructieve handeling voor identificatie	Nee
Opmerking	De hoeveelheid is een benadering op basis van opmetingen ter plaatse. Hieraan kunnen evenwel geen rechten worden ontleend.

- Zorg voor een veilig beheer. Vermijd het beschadigen van het asbestmateriaal. Controleer de toestand jaarlijks op wijzigingen.
- Voer bijkomende staalname(s) uit.

- Eenvoudige handelingen: enkel door erkend asbestverwijderaar
Opgelet: in binnenruimtes mag u alleen hechtgebonden asbest verwijderen dat niet beschadigd is. Dat betekent dat het materiaal intact is en er geen vrije asbestvezels zichtbaar zijn. Ook tijdens het verwijderen moet het asbest intact blijven. Als u het asbestmateriaal niet kan verwijderen zonder dat het beschadigd geraakt of vergruist dan kunnen er asbestvezels vrijkomen. In dat geval moet u beroep doen op een erkende asbestverwijderaar of op een gespecialiseerd bedrijf:

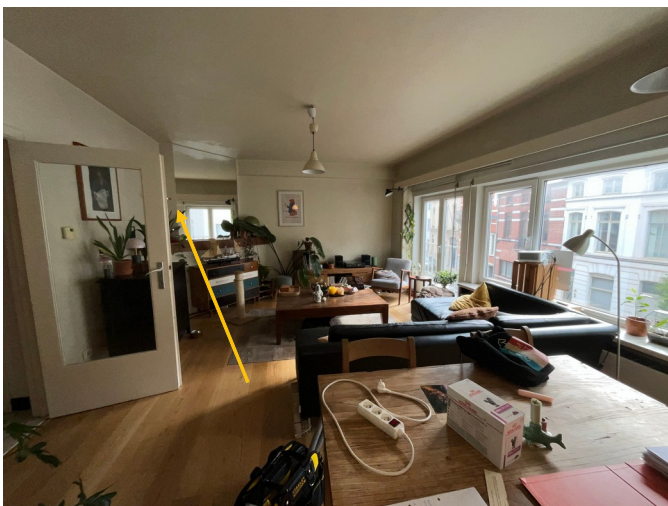
Situeringfoto

Tijdelijke beperking

Reden: Het te onderzoeken materiaal situeert zich hoger dan 3,50 m te rekenen vanaf een veilige ondergrond

Uitleg van de asbestdeskundige: In deze schouw kunnen waarneembare asbestverdachte materialen aanwezig zijn. Door de hoogte is het niet mogelijk om deze schouw in detail te bekijken.

Dit geldt zowel voor de bovenzijde als de binnenkant van de schouw.

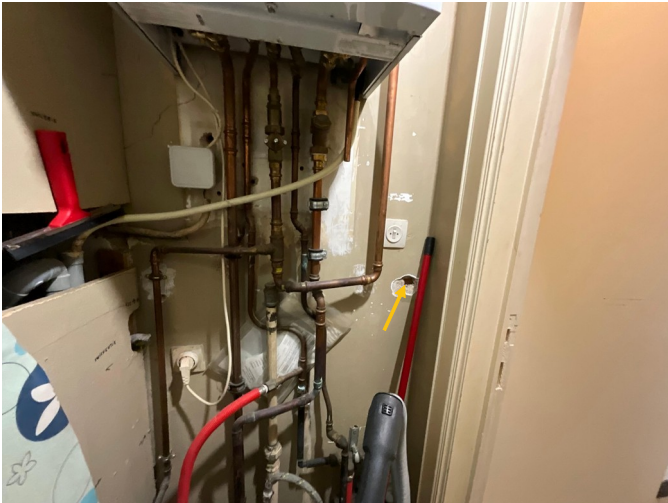
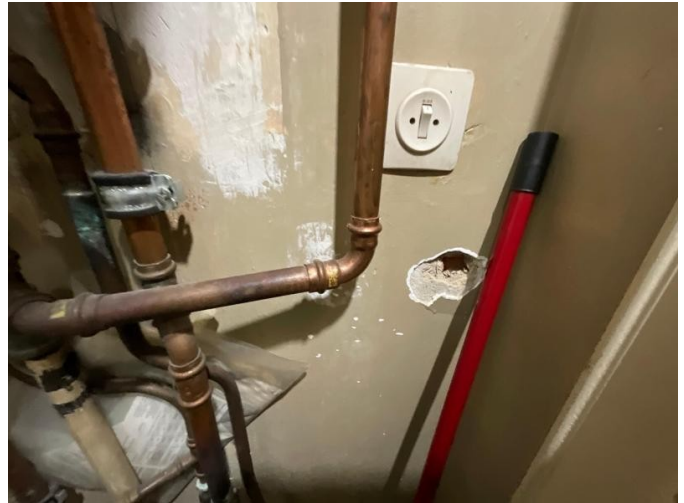
Fiche 4: Wanden: pleisterwerk.

Geen asbest

#	Type	Referentie	Resultaat
4.1	Mengmonster	101	Geen asbest

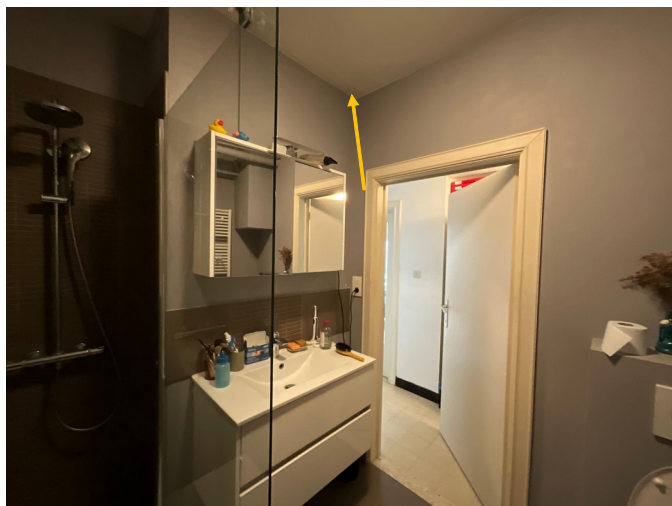
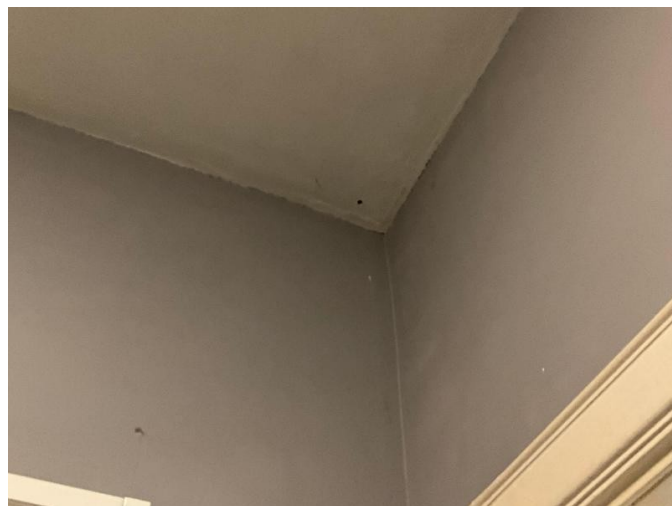
Geen asbest

#	Type	Referentie	Resultaat
5.1	Mengmonster	201	Geen asbest
