Asbestinventarisatetest

Halensebaan 87, 3390 Tielt-Winge

Attestnummer : 20250805-000334.001

Uitgegeven op : 08.08.2025

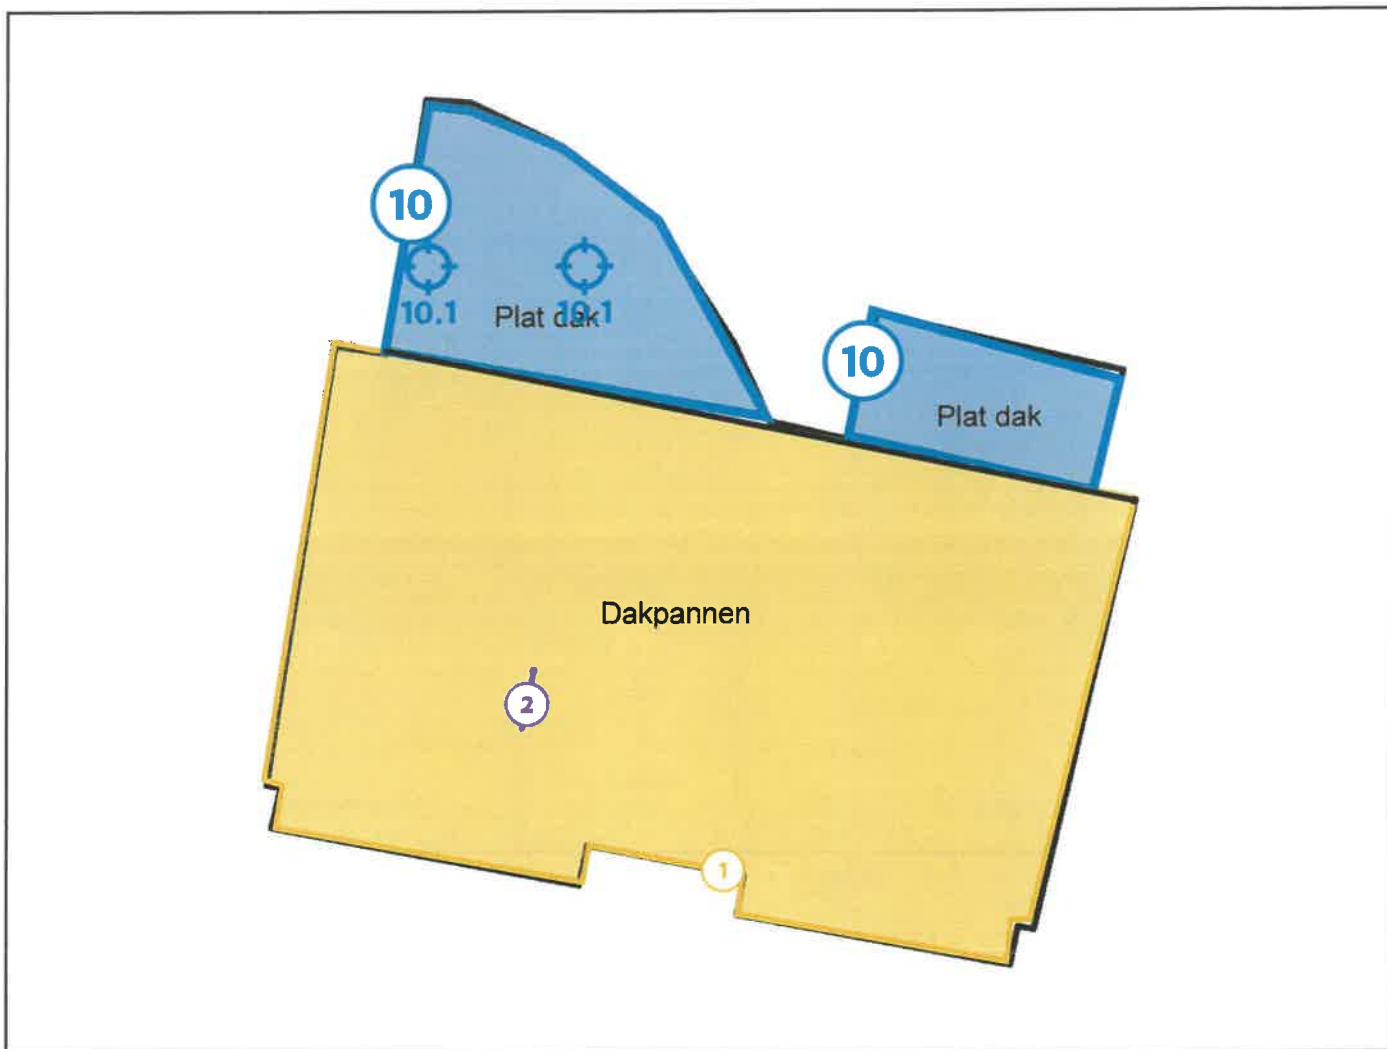
Plan 1.8: Hoofdgebouw Dakenplan

Beschrijving	Type	Actie
1. Onderdak type Menuiserite	Asbestmateriaal	Zorgvuldig beheren
2. Beperking schouw	Beperking	-
10. Roofing platte daken	Geen asbest	-
10.1 Code: MM03	Mengmonster	-

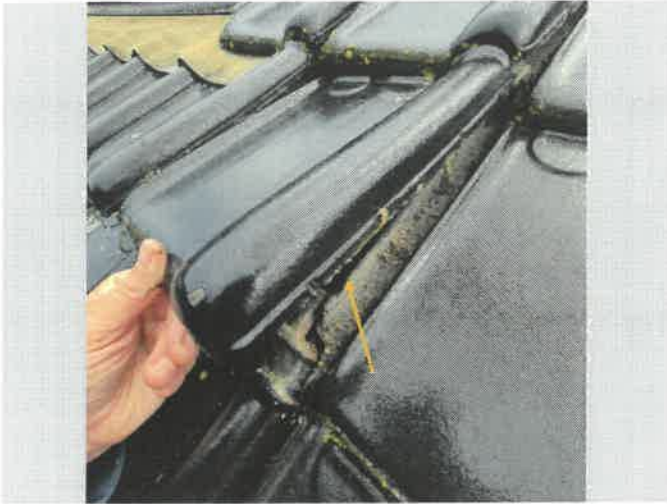
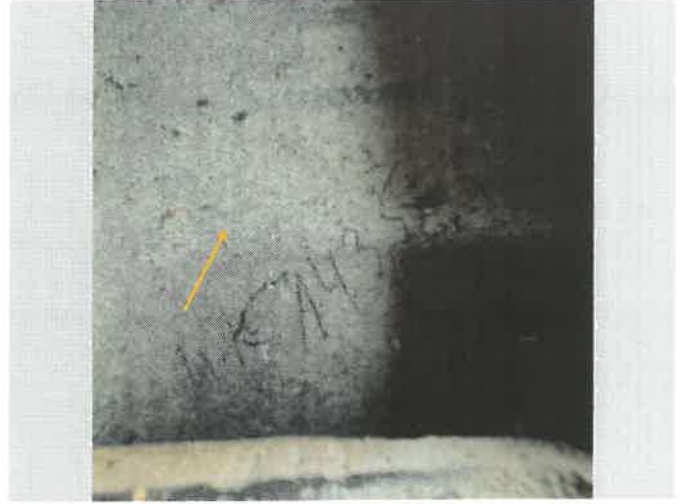
Het asbestmateriaal valt onder de mijlpaal van 2040.

Eindbeoordeling materiaalsrisico	Laag materiaalsrisico en/of verlaagde kans op vezelvrijgave
----------------------------------	---

Gebondenheid	Categorie 1: hechtgebonden in oorsprong
Asbestsoort (vezeltype)	Crocidoliet aanwezig
Asbestconcentratie	Laag (< 50%)
Afschermingsgraad van het gehele materiaal	Geheel of deels (ook) vrij aan de binnenlucht
Toestand van het materiaal	Onbeschadigd, niet verweerd

Beschrijving	Onderdak type Menuiserite
Omgeving	Binnen
Primaire drager	Schuin dak
Asbestmateriaal	Plaat, paneel, tablet - Type Menuiserite
Bindmiddel van asbestmateriaal	Cement
Gebondenheid op basis van bindmiddel	Hecht
Hoeveelheid (oppervlakte - dikte - aantal)	<ul style="list-style-type: none"> • 130,00 m² - 0,30 cm - 1 stuk
Totaal volume	0,39 m ³
Eenvoudig bereikbaar	<p>Nee</p> <ul style="list-style-type: none"> • Het asbestmateriaal is bedekt (uitgezonderd laag verf, coating, behang, kunststof, textiel) en het wegnemen van het bedekkende materiaal kan niet zonder het bedekkende materiaal te beschadigen.
Bevestigingswijze	<ul style="list-style-type: none"> • Geklemd
Identificatiemethode	Vaststelling zonder monstername
Destructieve handeling voor identificatie	Nee
Opmerking	<p>De m² menuiserite onderdak is een schatting.</p> <p>Onder de dakpannen bevindt zich een onderdak in cement type "menuiserite". Aangezien de woning gebouwd/verbouwd werd in 2001 zouden deze platen niet asbesthoudend mogen zijn (in 1998 werd productie en handel van asbesthoudende materialen verboden. Echter, er waren aannemers die na 1998 hun grote stock asbesthoudende materialen zijn blijven verwerken). Staalname is op dit moment niet mogelijk zonder destructief te werk te gaan (valt buiten de scope van huidig, niet-destructief asbestattest). Zie stedenbouwkundige vergunning in bewijsdocumenten.</p>

- Zorg voor een veilig beheer en verwijder dit asbestmateriaal wanneer het bij werken eenvoudig bereikbaar wordt. Controleer de toestand jaarlijks op wijzigingen.
- Voer bijkomende staalname(s) uit.

- Eenvoudige handelingen: mag via doe-het-zelf of door werknemer(s) met opleidingsattest eenvoudige handelingen
Deze toepassing betreft een hechtgebonden asbesttoepassing, binnen, en kan door een aannemer die over een opleidingsattest eenvoudige handelingen beschikt of door een particulier (doe-het-zelf), verwijderd worden indien:
 - 1) er geen verhoogd risico op vrijgave van asbestvezels ontstaat;
 - 2) de toepassing voorafgaand wordt gefixeerd/bevochtigd;
 - 3) de individuele elementen zonder machinale werktuigen en zonder breken of gooien een voor een losgemaakt worden;

Deze hechtgebonden toepassing, binnen, kan enkel door een erkende asbestverwijderaar verwijderd worden omdat er hier automatisch een verhoogd risico op vrijgave van asbestvezels ontstaat.

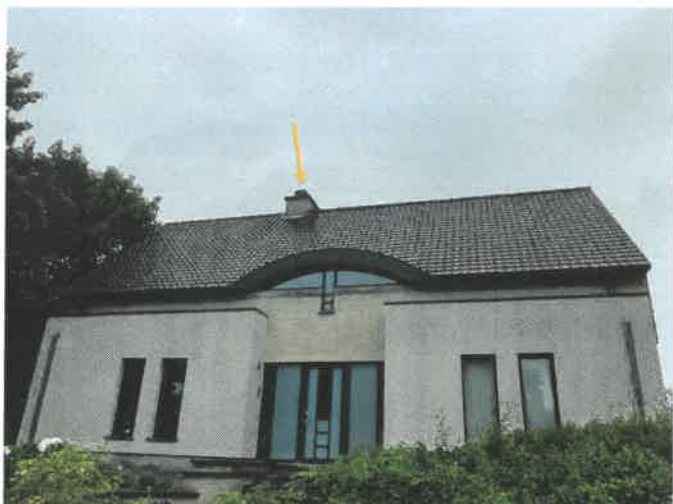
Situeringfoto

Reden: Het te onderzoeken materiaal situeert zich hoger dan 3,50 m te rekenen vanaf een veilige ondergrond

Uitleg van de asbestdeskundige: Er konden, tijdens de rondgang door de TCR (=toegankelijke constructie met risicobouwjaar), geen vaststellingen gedaan worden in de schouw:

1) Er kunnen geen vaststelling gedaan worden in de schouw, daar het materiaal zich hoger dan 3,50 m te rekenen vanaf een veilige ondergrond situeert.

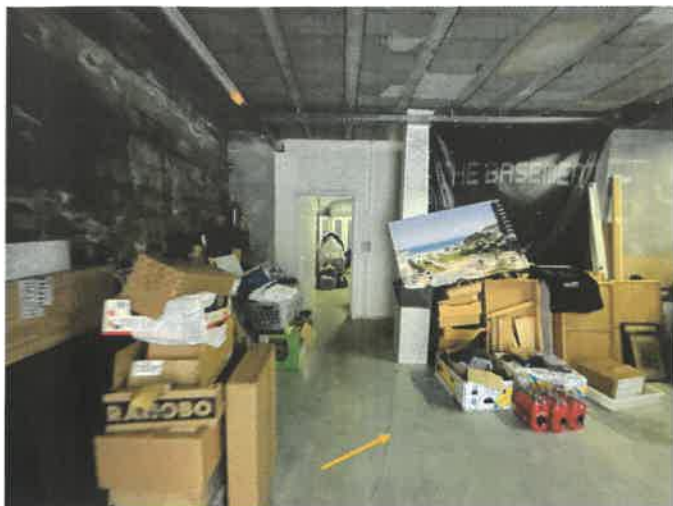
Fiche 3: Geen asbestverdacht materiaal - kelder

Tijdens de rondgang door de TCR (= toegankelijke constructie met risicobouwjaar) werden geen asbestverdachte materialen vastgesteld in de kelder.

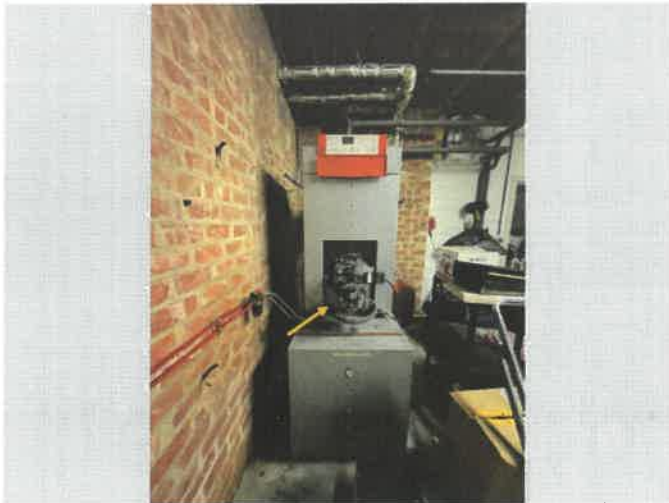
De CV-ketel dateert van 2000 en bevat bijgevolg geen asbesthoudende pakkingen en/of elementen.

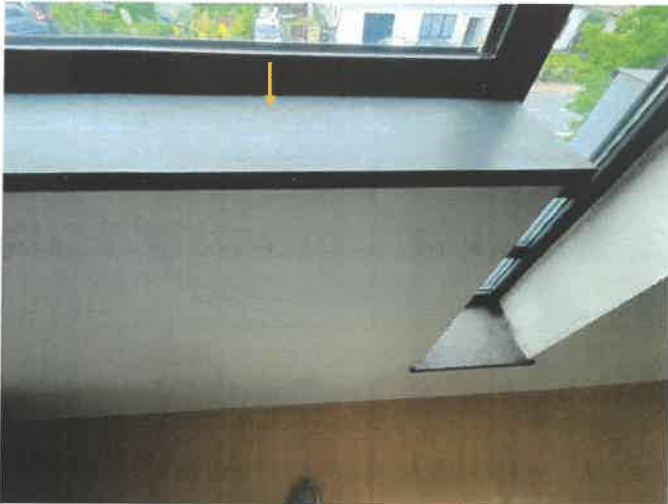
Tijdens de rondgang door de TCR (=toegankelijke constructie met risicobouwjaar) werden de venstertabletten nagekeken.

Deze zijn niet-asbestverdacht.

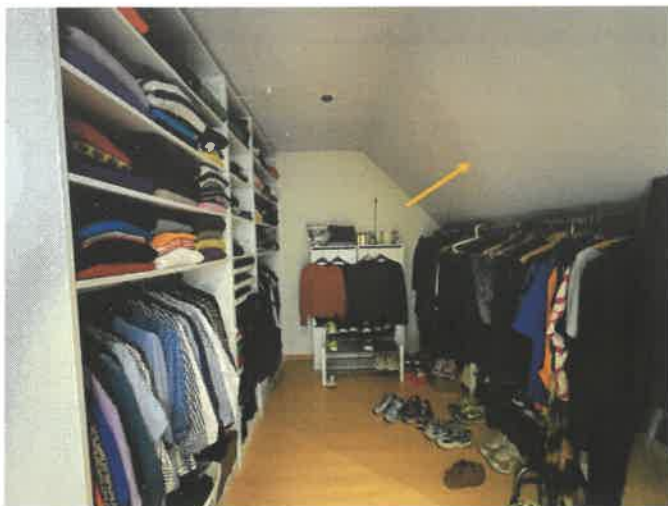
De muren werden afgewerkt met niet-asbestverdachte voorzetpanelen die inspectie van de bedekte structuur (opbouw, pleisterwerk) verhinderen.

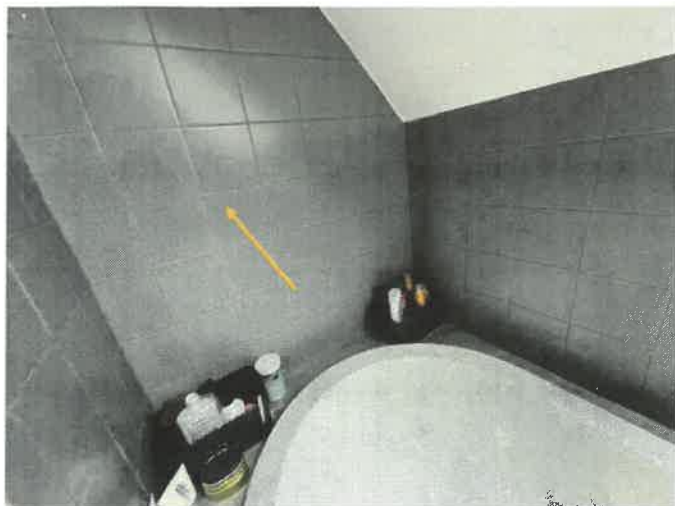
Binnenwanden en/of plafonds afgewerkt met een intacte laag faiencetegels zonder zichtbare beschadigingen. Inspectie van de onderliggende lijmlaag of tegels zelf is niet mogelijk zonder uitbreiding naar een destructief onderzoek.

Bij renovatie tegels van de badkamers, eerst staalname van de tegelijm. Tegelijm kan asbesthoudend zijn.

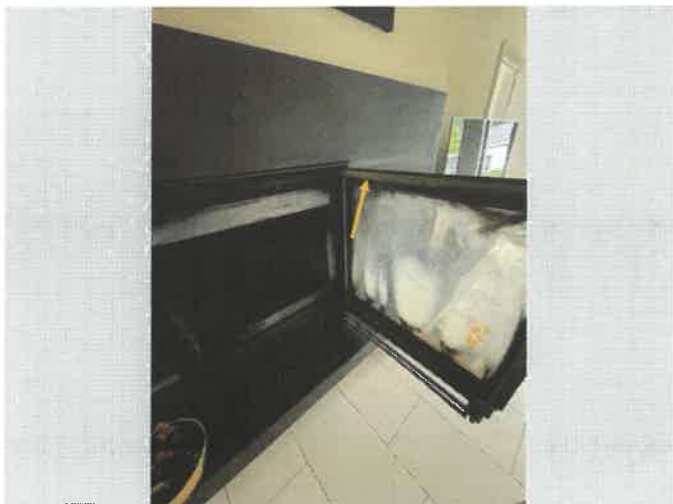
Niet-asbestverdachte koord in de kachel.

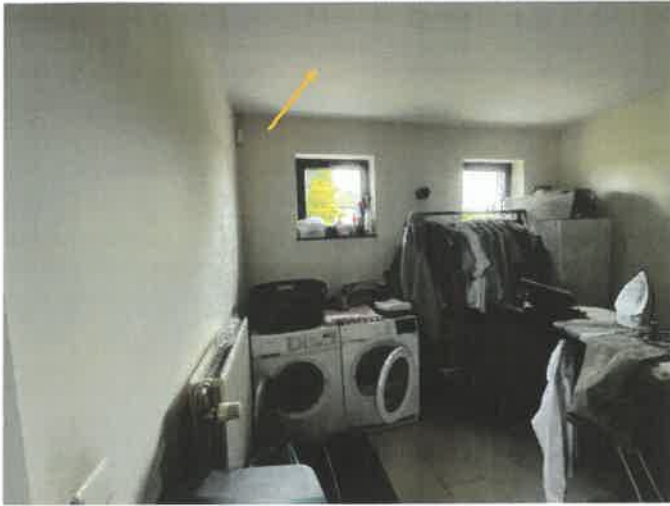
Fiche 9: Plafonds bestaande uit voorzetpanelen

Alle plafonds in de woning bestaan uit voorzetpanelen.

Tijdens de controle van de TCR (=toegankelijke constructie met risicobouwjaar) werd vastgesteld dat de plafonds werden afgewerkt met niet-asbestverdachte voorzetpanelen, die inspectie van de bedekte structuur (opbouw, pleisterwerk) verhinderen.

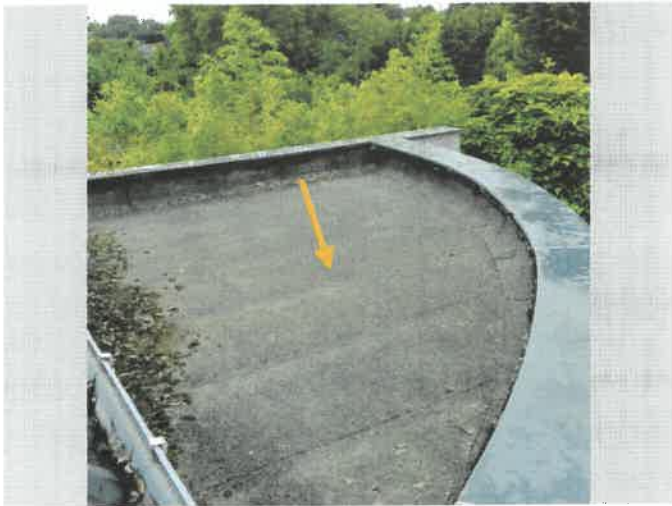
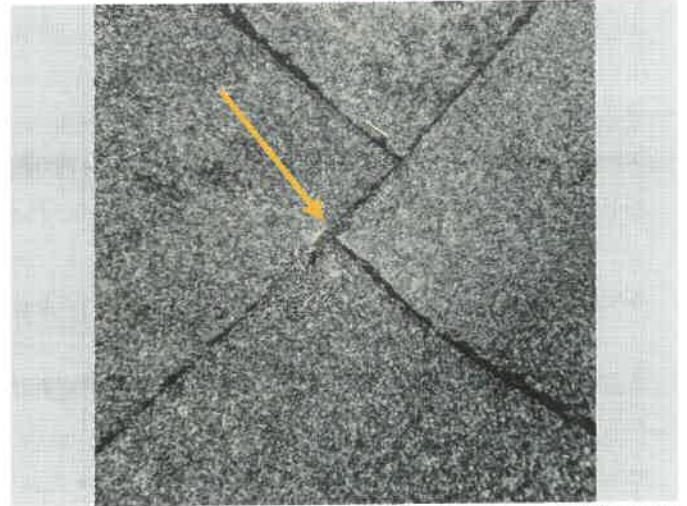
Fiche 10: Roofing platte daken

Geen asbest

#	Type	Referentie	Resultaat
10.1	Mengmonster	MM03	Geen asbest

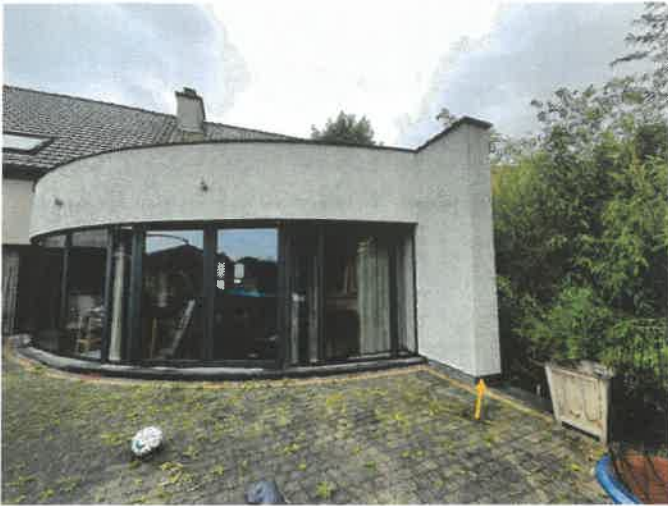
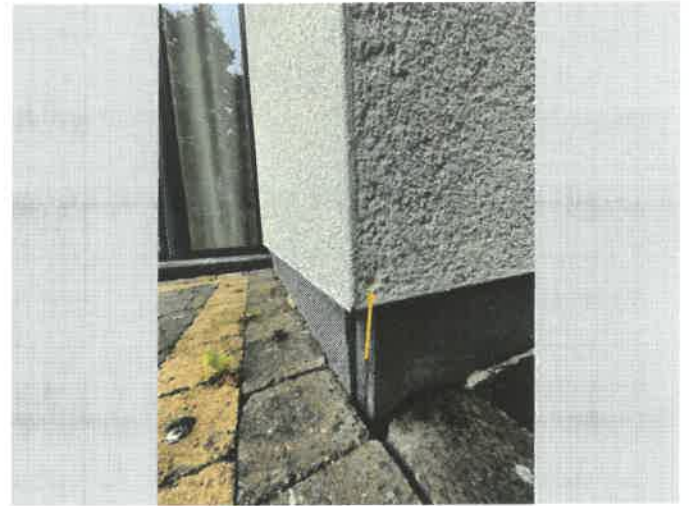
Fiche 11: Crepi gevel

Geen asbest

#	Type	Referentie	Resultaat
11.1	Mengmonster	MM02	Geen asbest

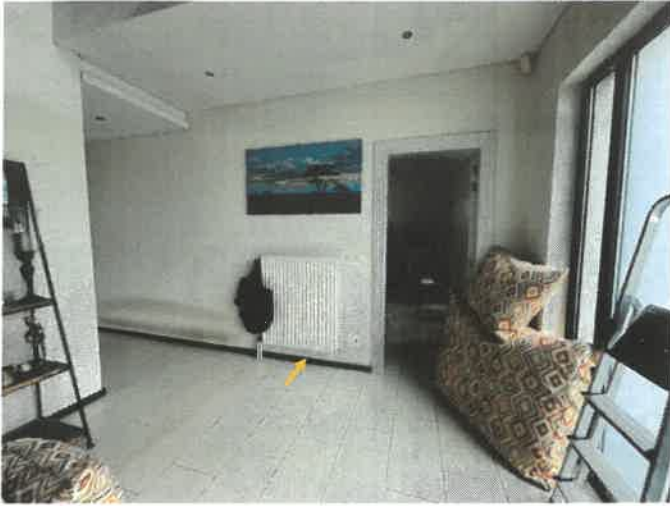
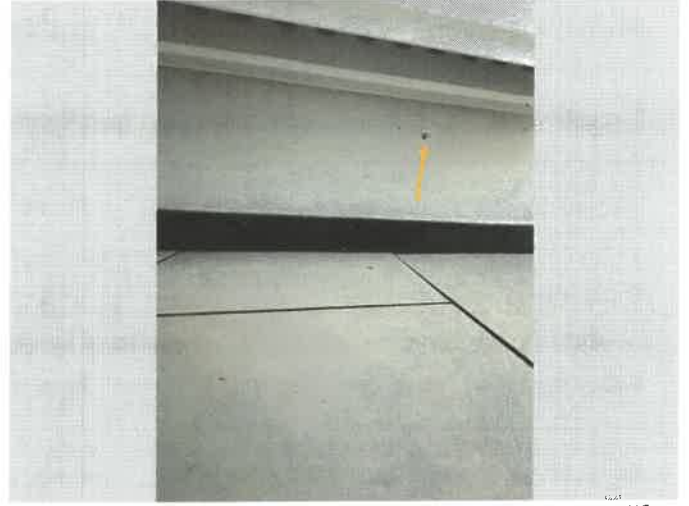
Fiche 12: Pleisterwerk wand

Geen asbest

#	Type	Referentie	Resultaat
12.1	Mengmonster	MM01	Geen asbest
