# Asbestinventarisatetest

Lunderstraat 14, 1840 Londerzeel

Attestnummer : 20260410-000030.000

Uitgegeven op : 10.04.2026

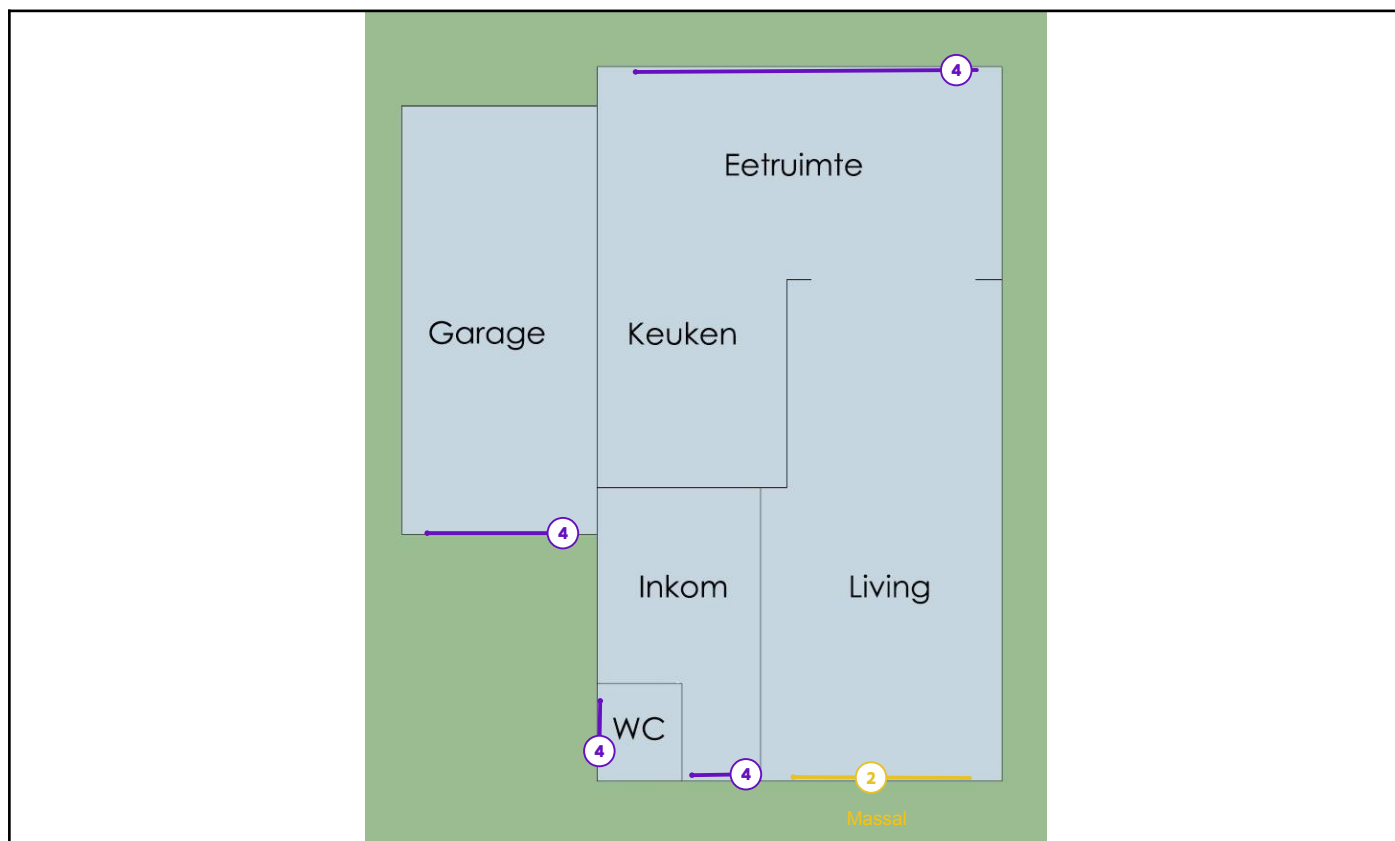
## Plan 1.3: GV niet-verdachte vensterbanken / dorpels + massal

Beschrijving	Type	Actie
2. - Massal dorpels en venserbanken	Asbestmateriaal	Zorgvuldig beheren
4. - Dorpels en vensterbanken (niet verdacht)	Advies	-

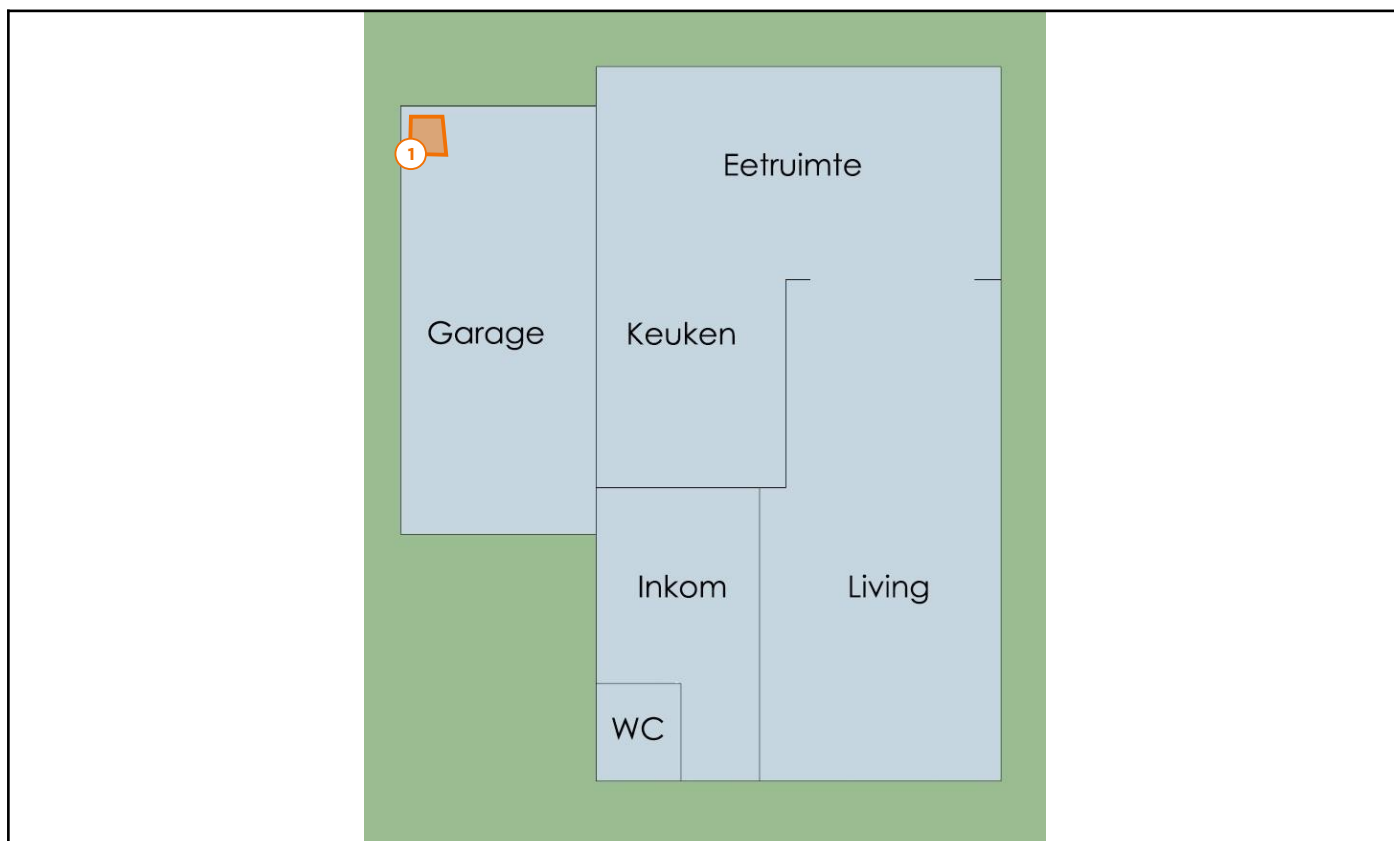
## Plan 1.7: \_GV AC rookgaskanaal

Beschrijving	Type	Actie
1. Rookgaskanaal uit asbestcement	Asbestmateriaal	<a href="#">Verwijderen</a>

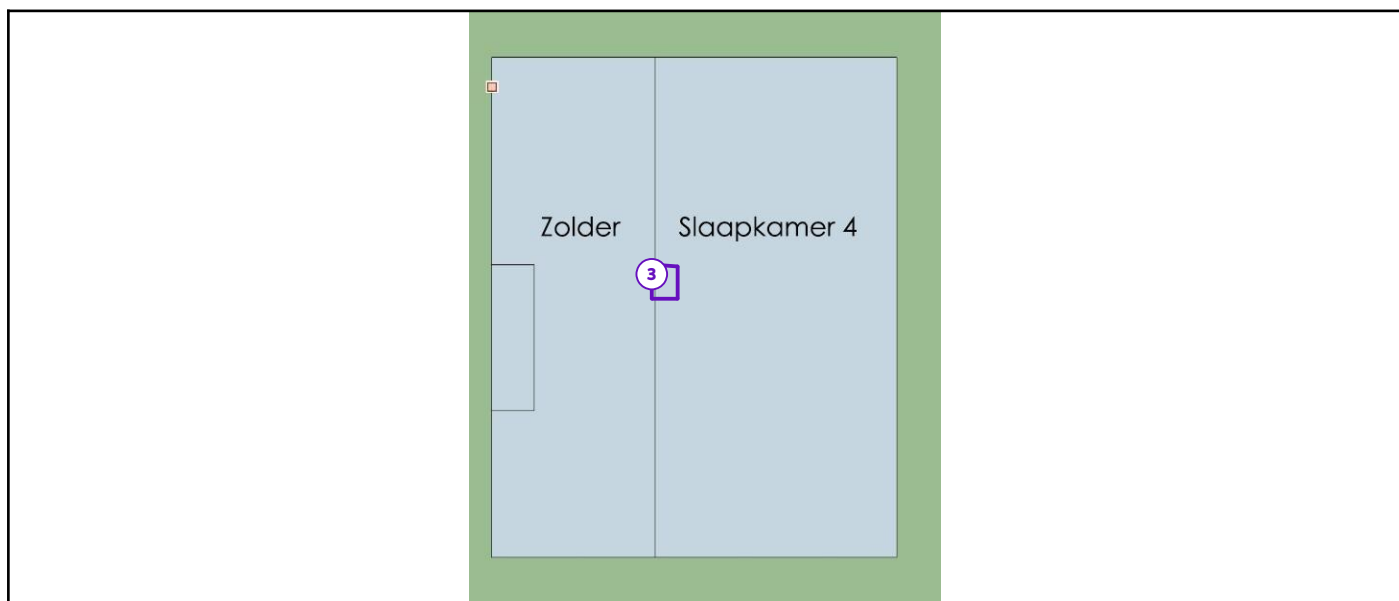
## Plan 1.15: \_Zolder schoorsteen

Beschrijving	Type	Actie
3. - Schoorsteen rookgaskanaal	Beperking	-

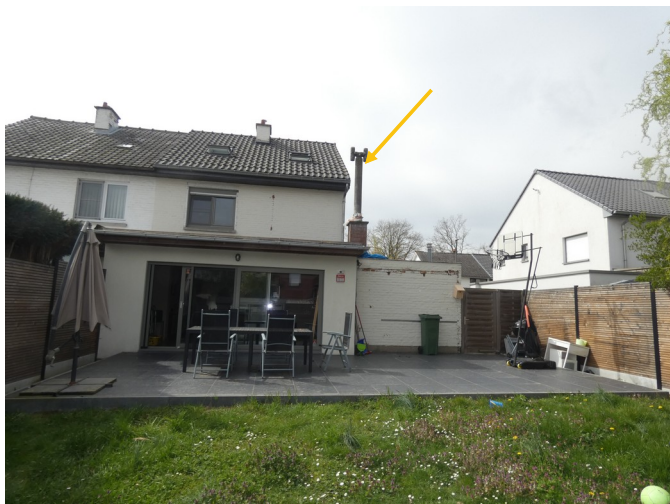
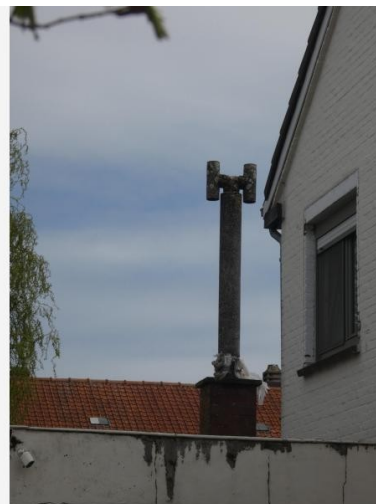
Het asbestmateriaal valt onder de mijlpaal van 2034.

Eindbeoordeling materiaalrisico	Laag materiaalrisico en/of verlaagde kans op vezelvrijgave
---------------------------------	--

Gebondenheid	Categorie 1: hechtgebonden in oorsprong
Asbestsoort (vezeltype)	Crocidoliet aanwezig
Asbestconcentratie	Laag (< 50%)
Afschermingsgraad van het gehele materiaal	Geheel of deels vrij aan de buitenlucht, maar geen contact met binnenlucht
Toestand van het materiaal	Licht beschadigd, licht verweerd. Intacte calciumsilicaatplaat of materiaal met categorie 3-gebondenheid

<b>Beschrijving</b>	Rookgaskanaal uit asbestcement
<b>Omgeving</b>	Buiten
<b>Primaire drager</b>	Plat dak
<b>Asbestmateriaal</b>	Rookgaskanaal
<b>Bindmiddel van asbestmateriaal</b>	Cement
<b>Gebondenheid op basis van bindmiddel</b>	Hecht
<b>Hoeveelheid (lengte - omtrek - dikte - aantal)</b>	<ul style="list-style-type: none"><li>• 3,00 m - 45,00 cm - 1,00 cm - 1 stuk</li></ul>
<b>Totaal volume</b>	0,014 m <sup>3</sup>
<b>Eenvoudig bereikbaar</b>	Ja
<b>Bevestigingswijze</b>	<ul style="list-style-type: none"><li>• Verlijmd, ingegoten, versmeerd</li></ul>
<b>Identificatiemethode</b>	<p>De asbestdeskundige beoordeelt het materiaal als asbestverdacht en dus asbesthoudend, en dit zonder monstername.</p> <p>Motivatie: Er is een onderzoeksbeperking die monstername verhindert; De ruimte of het materiaal bevindt zich hoger dan 3,5 meter vanaf een vaste ondergrond.</p>
<b>Destructieve handeling voor identificatie</b>	Nee

Verwijderen

- Zorg voor een veilig beheer. Vermijd het beschadigen van het asbestmateriaal. Controleer de toestand jaarlijks op wijzigingen.

- Eenvoudige handelingen: mag via doe-het-zelf of door werknemer(s) met opleidingsattest eenvoudige handelingen  
Eenvoudige handelingen: mag via doe-het-zelf of door werknemer(s) met opleidingsattest eenvoudige handelingen. We raden aan om het asbestverdachte materiaal te laten verwijderen door een firma met een opleidingsattest eenvoudige handelingen. U mag, in principe, ongeacht beschadigingen of vrije asbestvezels, deze asbesttoepassing ook zelf verwijderen met inachtneming van de nodige veiligheidsmaatregelen om uzelf en uw omgeving te beschermen. (Zie onder andere op de website van OVAM: <https://www.vlaanderen.be/asbest#asbest-verwijderen>. Aangezien het vrij moeilijk is om alleen de vensgterbanken te verwijderen, is het aangewezen om dit materiaal te laten verwijderen wanneer (een deel van) de ramen wordt vervangen tijdens een renovatie. Een beschadigde asbesttoepassing in slechte staat kan makkelijk verder breken of vergruizen. Er komen dan schadelijke asbestvezels vrij die ingeademd kunnen worden.

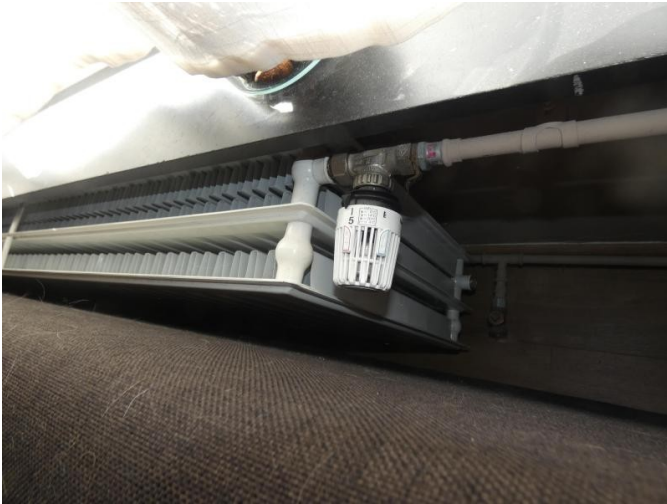
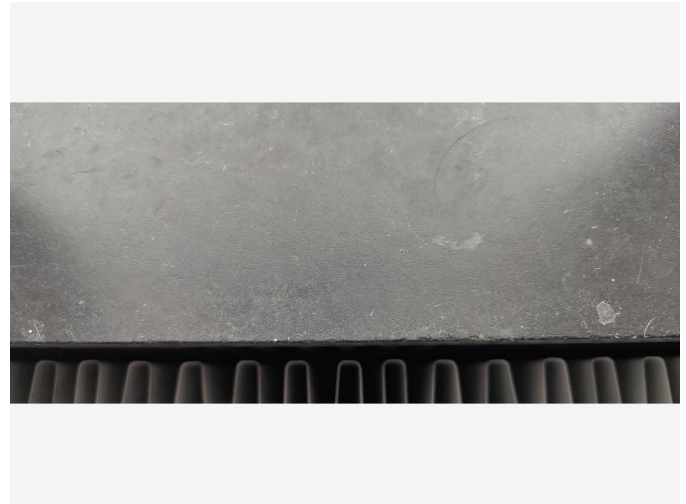
Het asbestmateriaal valt onder de mijlpaal van 2040.

Eindbeoordeling materiaalrisico	Zeer laag materiaalrisico en/of zeer lage kans op vezelvrijgave
---------------------------------	---

Gebondenheid	Categorie 1: hechtgebonden in oorsprong
Asbestsoort (vezeltype)	Alleen chrysotiel aanwezig
Asbestconcentratie	Laag (< 50%)
Afschermingsgraad van het gehele materiaal	Geheel of deels vrij aan de binnenlucht, maar geen contact met binnenluchtstromen
Toestand van het materiaal	Onbeschadigd, niet verweerd

Beschrijving	- Massal dorpels en venserbanken
Omgeving	Binnen
Primaire drager	Wandopening verticaal (raam, deur, ...)
Asbestmateriaal	Plaat, paneel, tablet - Type Massal
Bindmiddel van asbestmateriaal	Cement
Gebondenheid op basis van bindmiddel	Hecht
Hoeveelheid (oppervlakte - dikte - aantal)	• 1,00 m <sup>2</sup> - 2,50 cm - 1 stuk
Totaal volume	0,025 m <sup>3</sup>
Eenvoudig bereikbaar	Ja
Bevestigingswijze	<ul style="list-style-type: none"> <li>• Geklemd</li> <li>• Verlijmd, ingegoten, versmeerd</li> </ul>
Identificatiemethode	<p>De asbestdeskundige beoordeelt het materiaal als asbestverdacht en dus asbesthoudend, en dit zonder monstername.</p> <p>Motivatie: De monstername brengt andere schade aan dan schade die inherent is aan de monstername.</p>
Destructieve handeling voor identificatie	Nee
Opmerking	<p>Massal is een imitatie graniet. Deze lijkt zeer sterk op graniet, maar is een cemengebonden toepassing en bevat asbestvezels.</p> <p>De opgegeven hoeveelheden zijn indicatief en niet bindend. Door visueel en auditief onderzoek kan uitgemaakt worden over welk materiaal het gaat.</p>

Zorgvuldig beheren

- Zorg voor een veilig beheer. Vermijd het beschadigen van het asbestmateriaal. Controleer de toestand jaarlijks op wijzigingen.

- Eenvoudige handelingen: mag via doe-het-zelf of door werknemer(s) met opleidingsattest eenvoudige handelingen  
Eenvoudige handelingen: mag via doe-het-zelf of door werknemer(s) met opleidingsattest eenvoudige handelingen. We raden aan om het asbestverdachte materiaal te laten verwijderen door een firma met een opleidingsattest eenvoudige handelingen. U mag, in principe, ongeacht beschadigingen of vrije asbestvezels, deze asbesttoepassing ook zelf verwijderen met inachtneming van de nodige veiligheidsmaatregelen om uzelf en uw omgeving te beschermen. (Zie onder andere op de website van OVAM: <https://www.vlaanderen.be/asbest#asbest-verwijderen>. Aangezien het vrij moeilijk is om alleen de vensgterbanken te verwijderen, is het aangewezen om dit materiaal te laten verwijderen wanneer (een deel van) de ramen wordt vervangen tijdens een renovatie. Een beschadigde asbesttoepassing in slechte staat kan makkelijk verder breken of vergruizen. Er komen dan schadelijke asbestvezels vrij die ingeademd kunnen worden.

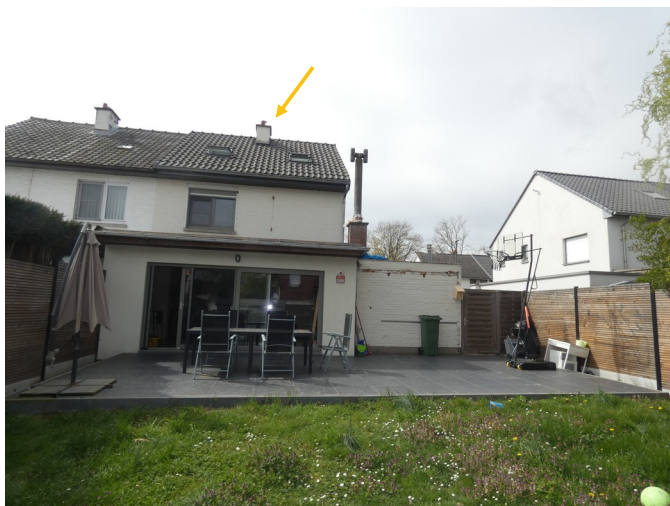
**Reden:** Het te onderzoeken materiaal situeert zich hoger dan 3,50 m te rekenen vanaf een veilige ondergrond

**Uitleg van de asbestdeskundige:** Omwille van de hoogte van de schouw (schoorsteen) op het dak en de volledige afwerking van de schouw in de woning is deze schouw niet te onderzoeken zonder destructief onderzoek of gespecialiseerd materiaal nl. hoogtewerker en inspectiecamera. Dit gespecialiseerde materiaal was niet ter plaatse tijdens het inspectiebezoek. Indien men dit wil laten onderzoeken, dient er een nieuwe afspraak gemaakt te worden en moet er een hoogtewerker voorzien worden, evenals iemand die bevoegd is om deze te bedienen en eventueel een techniek die de al dan niet aanwezige schouwhoed kan afnemen en weer terugplaatsen. Het rookgaskanaal kon niet beoordeeld worden. Aan de binnenzijde is de kachel aangesloten. Het is niet zichtbaar of er een asbestverdacht rookgaskanaal aanwezig is binnen in de schoorsteen. Conform ons inspectieprotocol mogen wij een beperking invoeren voor hoogtes hoger dan 3,5 m.

Aan de buitenzijde bestaat de schoorsteen uit een gemetselde constructie met een betonnen dekplaat. (niet asbest-verdacht)

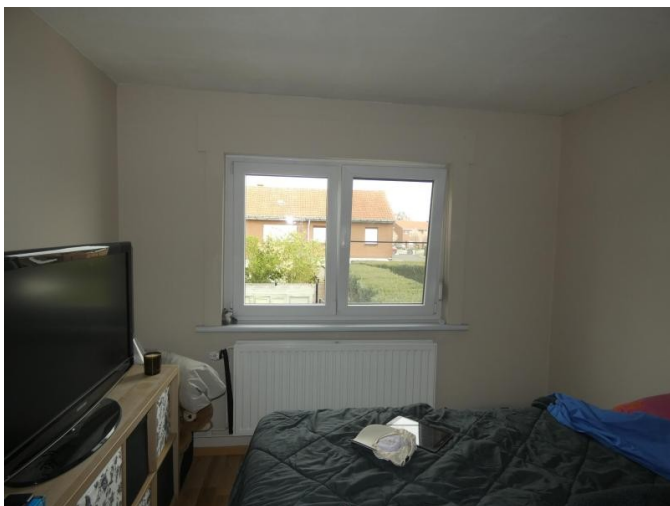
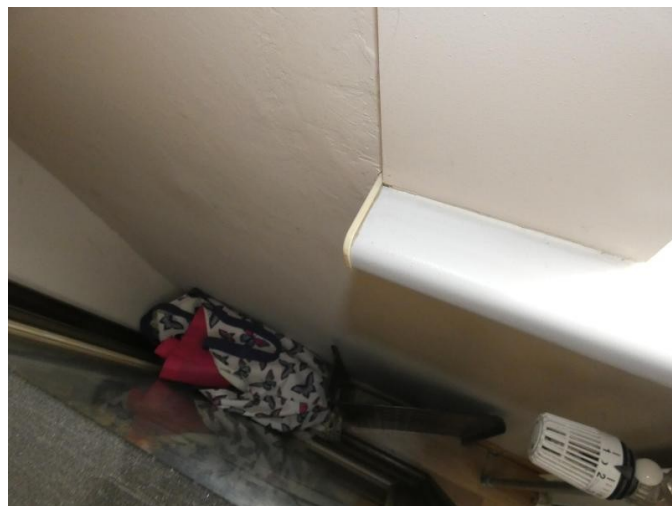
De meeste dorpels en vensterbanken in en buiten het huis zijn niet asbest-verdacht:

- Buiten is blauwe hardsteen toegepast;
- Binnen is hoofdzakelijk marmer toegepast;
- De verdachte vensterbank wordt in een aparte bronfiche beschreven.

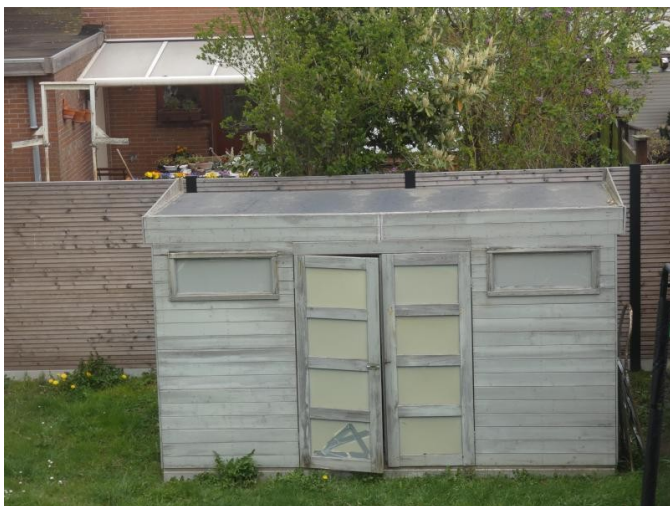
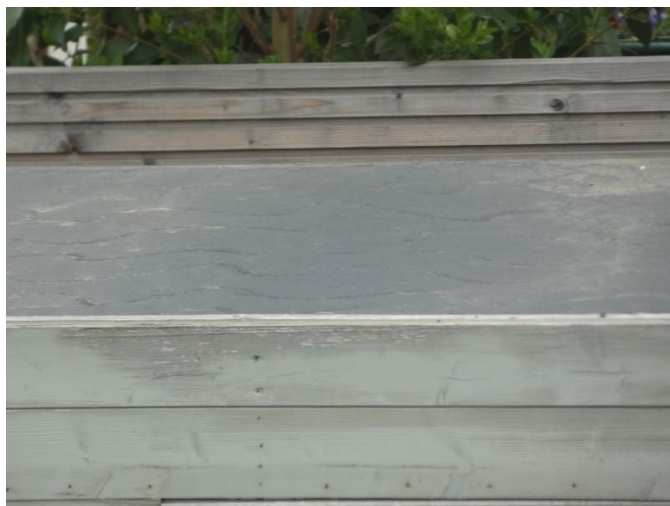
Het tuinhuis is volledig uit hout opgetrokken. De constructie staat op een betonnen plaat en heeft een dak uit spaanplaat, bedekt met EPDM.

Geen van deze materialen is asbest-verdacht.

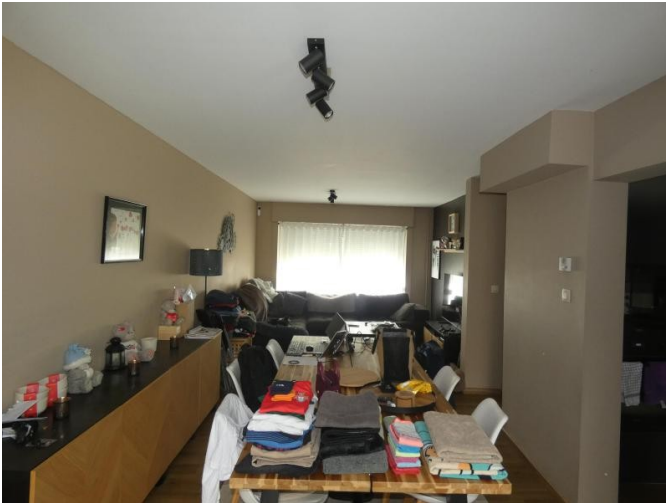
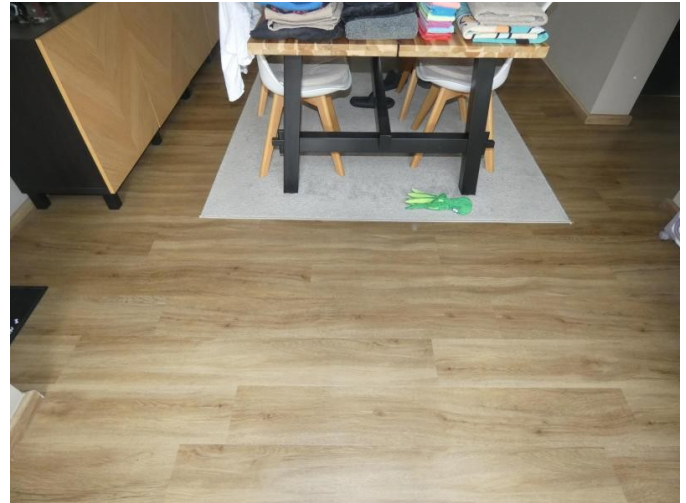
Er zijn in de woning verschillende types vloer afwerking terug te vinden:

- Laminaat
- Tegels
- Beton(tegels)

Geen van deze materialen is asbest-verdacht.

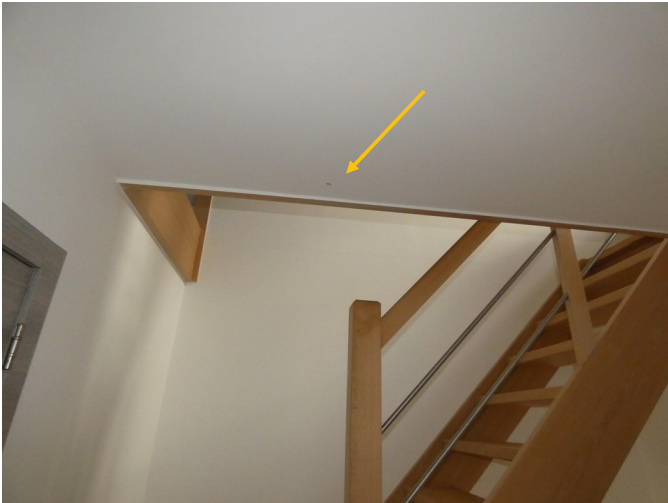
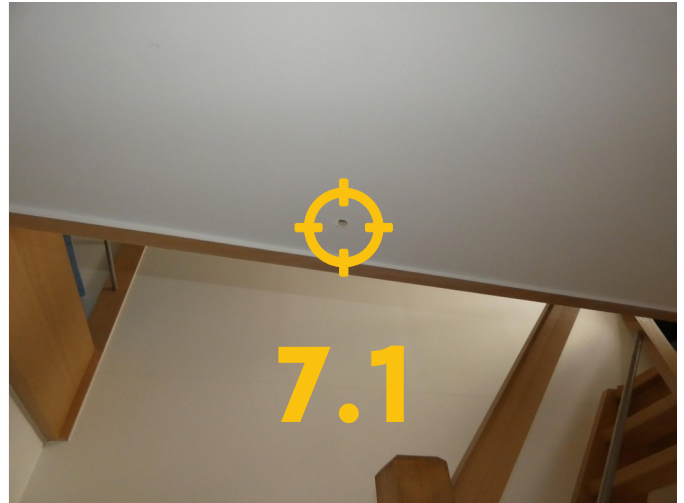
## Fiche 7: - Pleisterwerk plafonds

Geen asbest

#	Type	Referentie	Resultaat
7.1	Mengmonster	MM02	Geen asbest

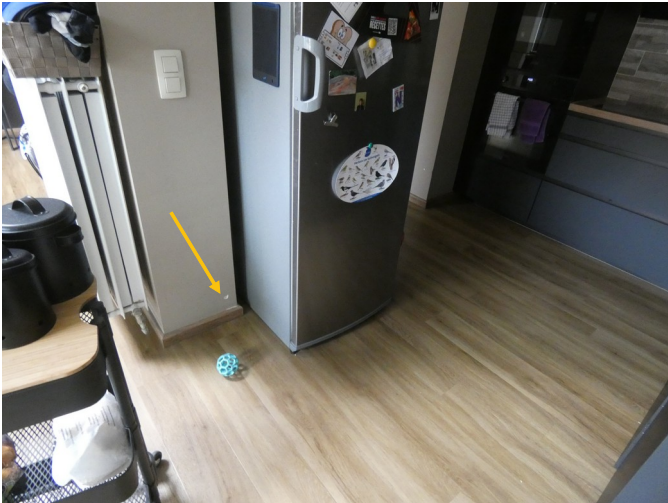
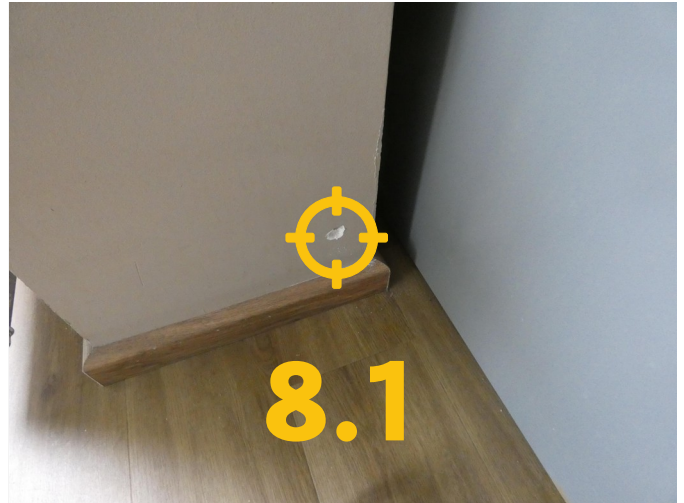
## Fiche 8: - Muurpleister

Geen asbest

#	Type	Referentie	Resultaat
8.1	Mengmonster	MM01	Geen asbest
