# Asbestinventarisatetest

Lange Heihoekstraat 24, 9150 Kruibeke

Attestnummer : 20230825-000084.001

Uitgegeven op : 25.08.2023

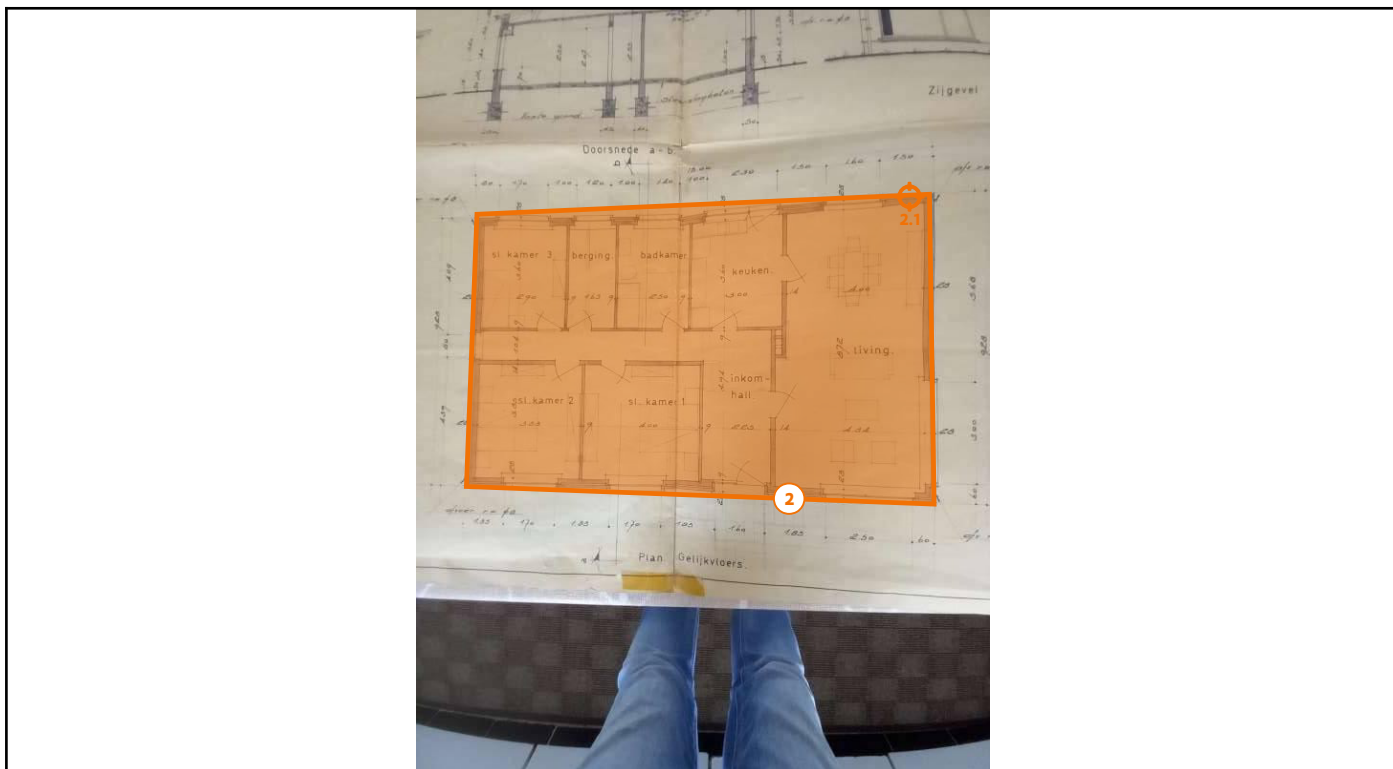
## Plan 1.2: Gelijkvloers

Beschrijving	Type	Actie
2. Leien op dak van woning	Asbestmateriaal	<a href="#">Verwijderen</a>
2.1 Code: Leien	Puntmonster	-

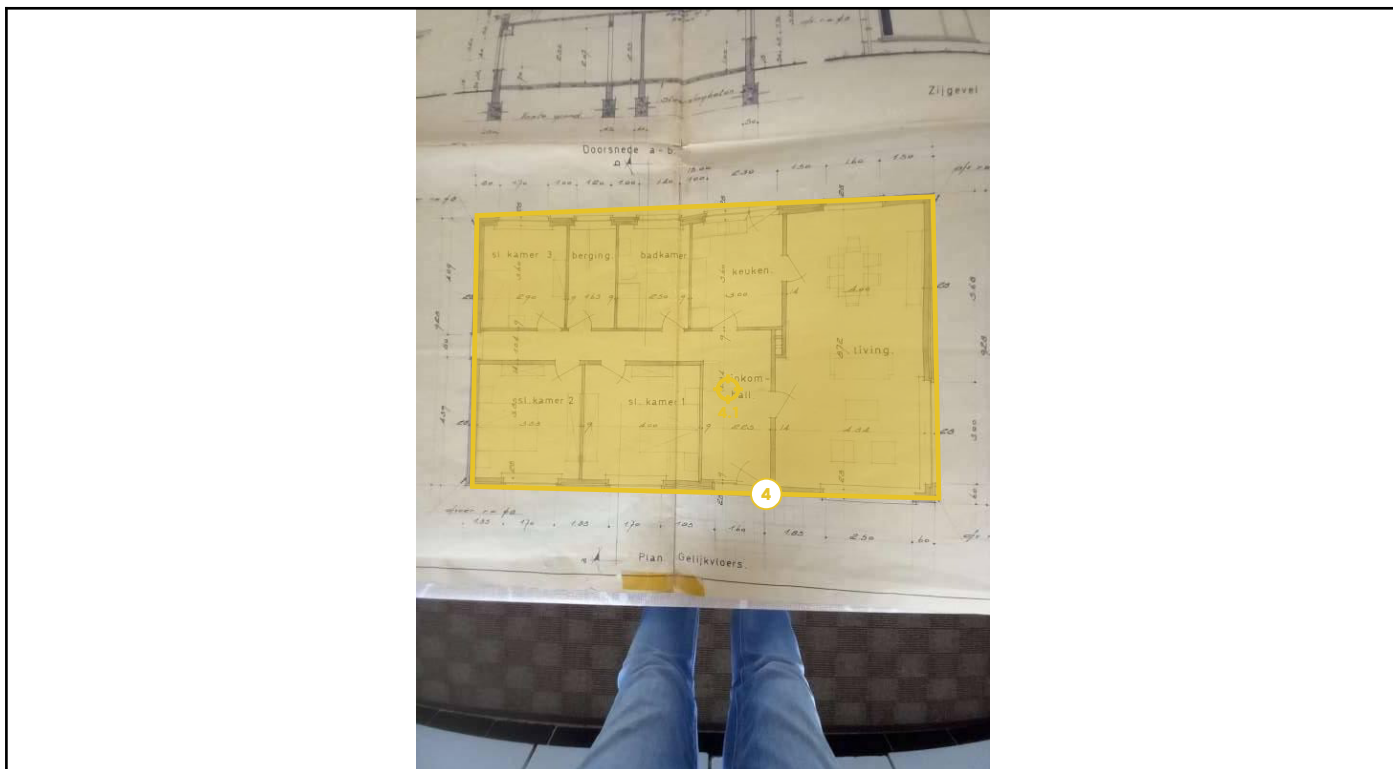
## Plan 1.3: Gelijkvloers

Beschrijving	Type	Actie
4. Onderdak platen in woning	Asbestmateriaal	Zorgvuldig beheren
4.1 Code: Onderdak	Puntmonster	-

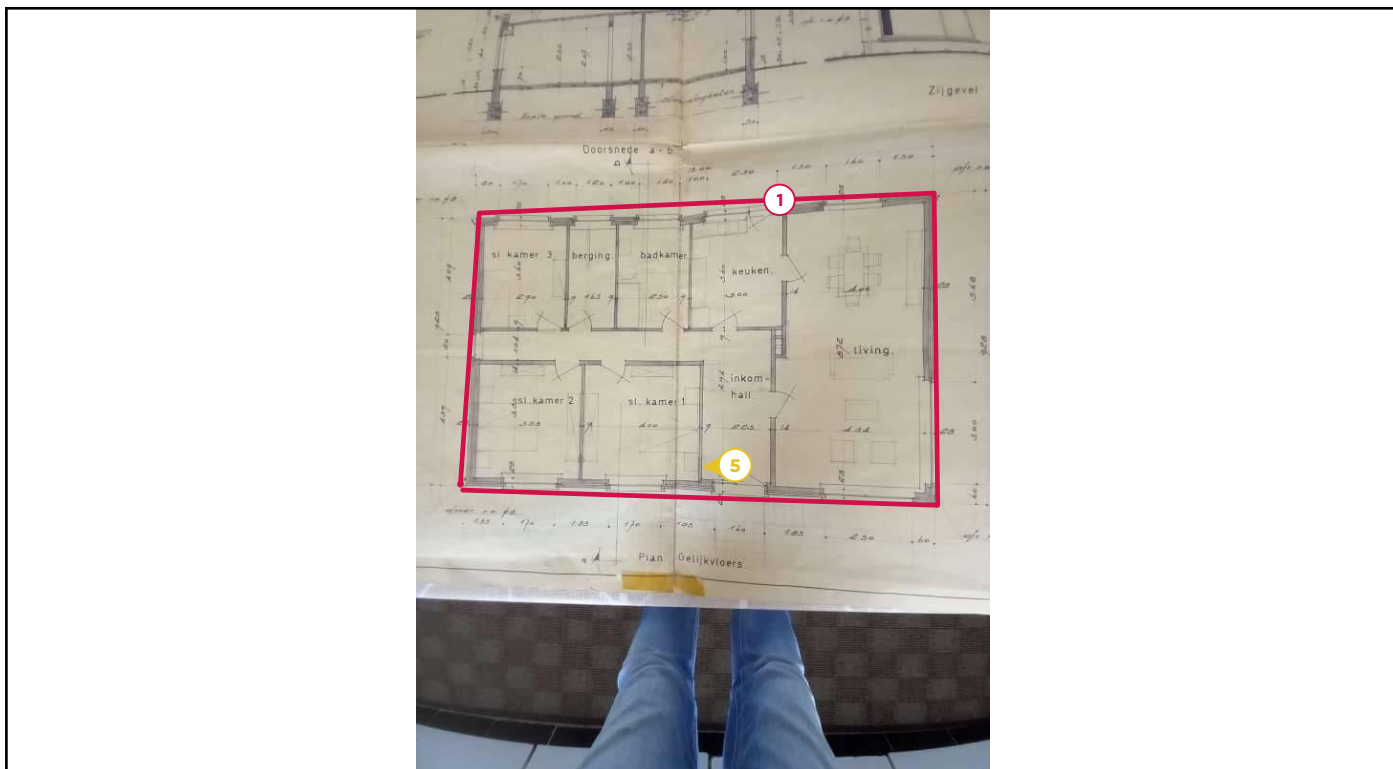
## Plan 1.4: Gelijkvloers

Beschrijving	Type	Actie
1. Afval in dakgoten rondom woning	Asbestmateriaal	Dringend verwijderen
5. Bakelieten meter in kast in hal	Asbestmateriaal	Zorgvuldig beheren

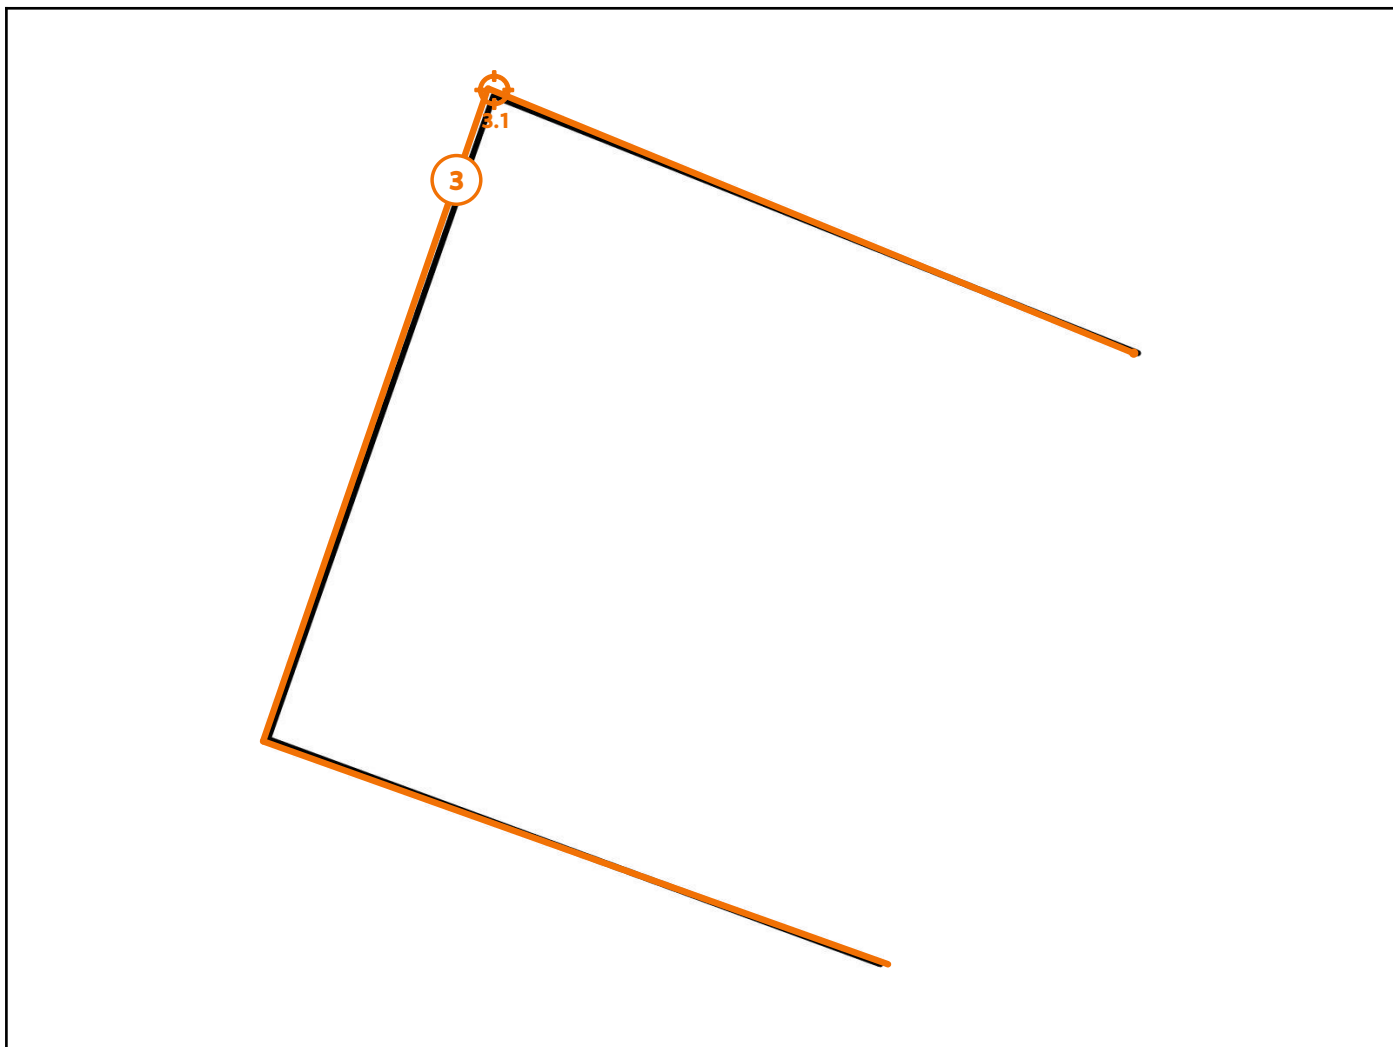
## Plan 4.1: Golfplaten rond composthoop plan

Beschrijving	Type	Actie
3. Golfplaten rond composthoop	Asbestmateriaal	<a href="#">Verwijderen</a>
3.1 Code: Golfplaat	Puntmonster	-

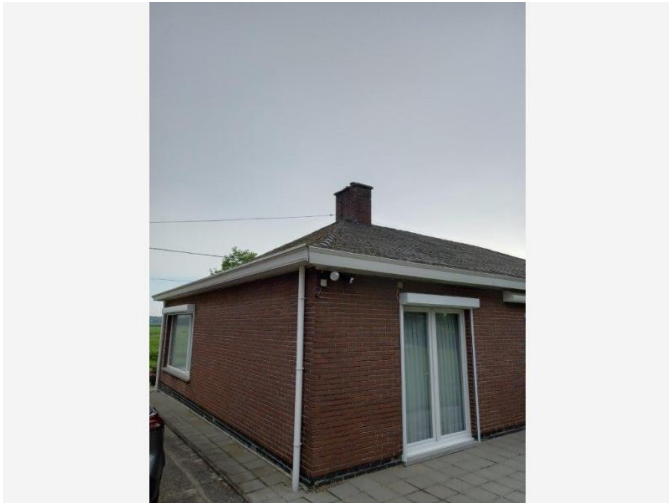
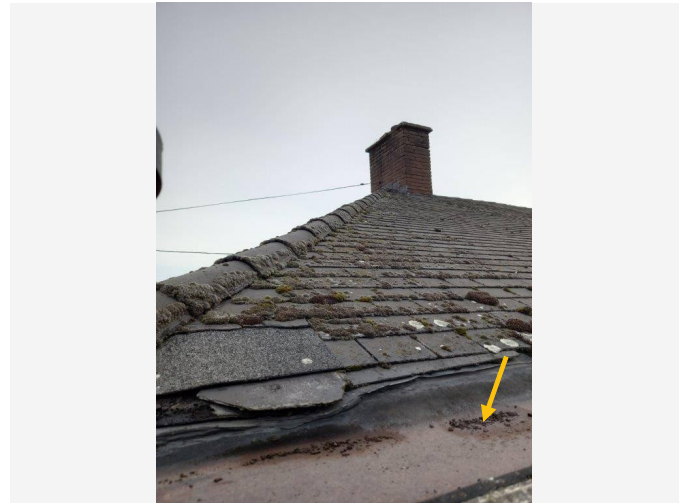
**Dringend verwijderen**

Beschrijving	Afval in dakgoten rondom woning
Type afvalstof	Betreft resten (contaminatie) van verwerking of beschadiging
Type resten (contaminatie)	<ul style="list-style-type: none"><li>• Stof, deeltjes &lt; 4 mm, flinters, gruis (vermengd in materiaal)</li></ul>
Besmette materialen	<ul style="list-style-type: none"><li>• Organisch materiaal (mos, mest, vegetatie, ...)</li></ul>
Bron van de resten	Leien op dak van woning.
Omgeving	Buiten
Primaire drager	Infrastructuur hemelwater (opvang en afvoer)
Gebondenheid resten	Niet hecht
Hoeveelheid (gewicht - aantal)	<ul style="list-style-type: none"><li>• 2,00 kg - 1 stuk</li></ul>
Totaal gewicht	2,00 kg
Eenvoudig bereikbaar	Ja
Identificatiemethode	Vaststelling zonder monstername

- Verwijder het asbestafval.

- Eenvoudige handelingen: mag via doe-het-zelf of door werknemer(s) met opleidingsattest eenvoudige handelingen  
Het afval uit de dakgoten verwijderen.

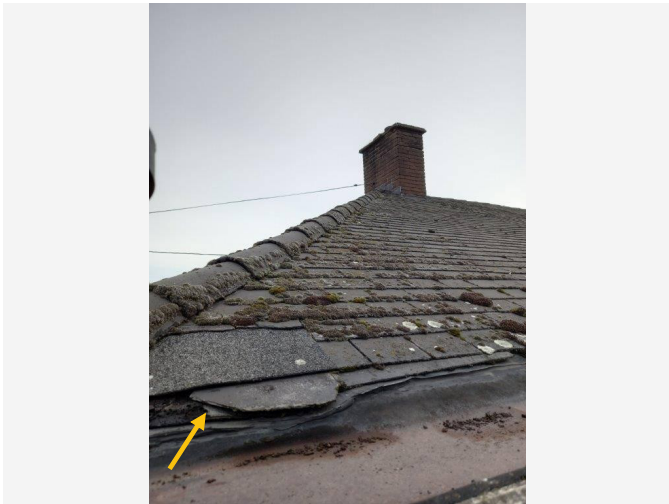
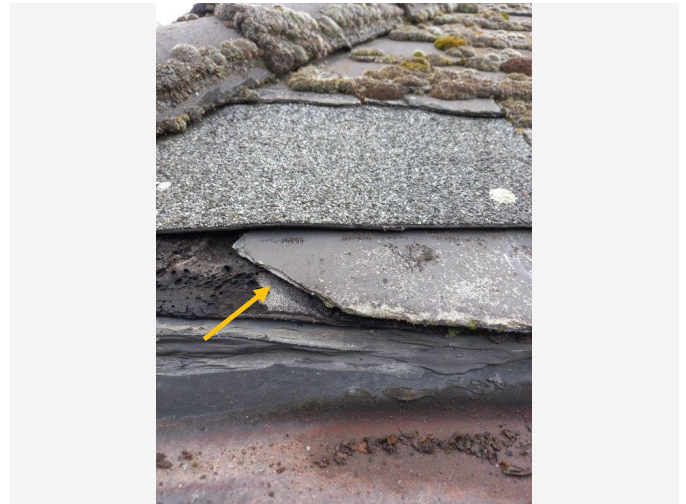
Verwijderen

Eindbeoordeling materiaalrisico	Verhoogd materiaalrisico en/of verhoogde kans op vezelvrijgave
---------------------------------	----------------------------------------------------------------

Gebondenheid	Categorie 1: hechtgebonden in oorsprong
Asbestsoort (vezeltype)	Alleen chrysotiel
Asbestconcentratie	Laag (< 50%)
Afschermingsgraad van het gehele materiaal	Geheel of deels vrij aan de buitenlucht
Toestand van het materiaal	Matig beschadigd, matig verweerd

#	Type	Referentie	Resultaat
2.1	Puntmonster	Leien	Chrysotiel

Beschrijving	Leien op dak van woning
Omgeving	Buiten
Primaire drager	Schuin dak
Asbestmateriaal	Dak- en gevelbekleding - Lei, shingle
Bindmiddel van asbestmateriaal	Cement
Gebondenheid op basis van bindmiddel	Hecht
Hoeveelheid (oppervlakte - aantal)	• 139,95 m <sup>2</sup> - 1 stuk
Totale oppervlakte	139,95 m <sup>2</sup>

- Zorg voor een veilig beheer en verwijder dit asbestmateriaal wanneer het bij werken eenvoudig bereikbaar wordt. Controleer de toestand jaarlijks op wijzigingen.

- Eenvoudige handelingen: mag via doe-het-zelf of door werknemer(s) met opleidingsattest eenvoudige handelingen  
Verwijderen zonder te beschadigen.

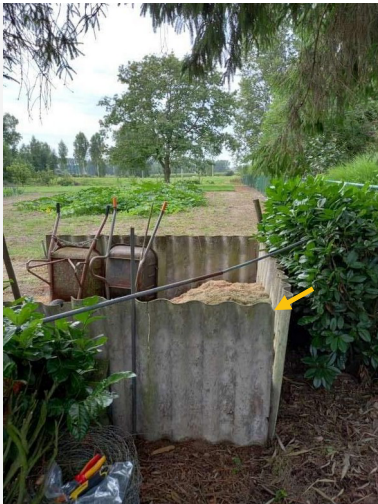
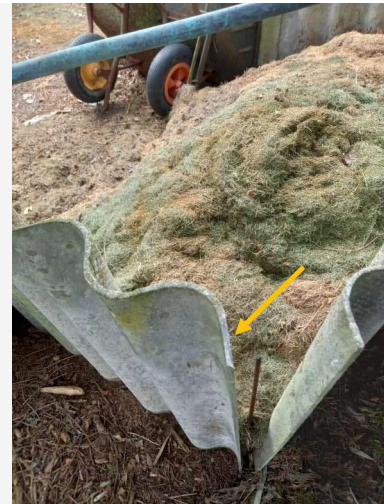
**Verwijderen**

Eindbeoordeling materiaalrisico	Laag materiaalrisico en/of verlaagde kans op vezelvrijgave
---------------------------------	------------------------------------------------------------

Gebondenheid	Categorie 1: hechtgebonden in oorsprong
Asbestsoort (vezeltype)	Crocidoliet aanwezig
Asbestconcentratie	Laag (< 50%)
Afschermingsgraad van het gehele materiaal	Geheel of deels vrij aan de buitenlucht
Toestand van het materiaal	Licht beschadigd, licht verweerd. Intact materiaal type Pical – asbestboard of categorie III 'gebondenheid'

#	Type	Referentie	Resultaat
3.1	Puntmonster	Golfplaat	Chrysotiel, Crocidoliet

Beschrijving	Golfplaten rond composthoop
Omgeving	Buiten
Primaire drager	Golfplaten staan rechtop in vast grond
Asbestmateriaal	Dak- en gevelbekleding - Golfplaat
Bindmiddel van asbestmateriaal	Cement
Gebondenheid op basis van bindmiddel	Hecht
Hoeveelheid (oppervlakte - aantal)	• 10,00 m <sup>2</sup> - 1 stuk

- Zorg voor een veilig beheer en verwijder dit asbestmateriaal wanneer het bij werken eenvoudig bereikbaar wordt. Controleer de toestand jaarlijks op wijzigingen.

- Eenvoudige handelingen: mag via doe-het-zelf of door werknemer(s) met opleidingsattest eenvoudige handelingen  
Verwijderen zonder te beschadigen.

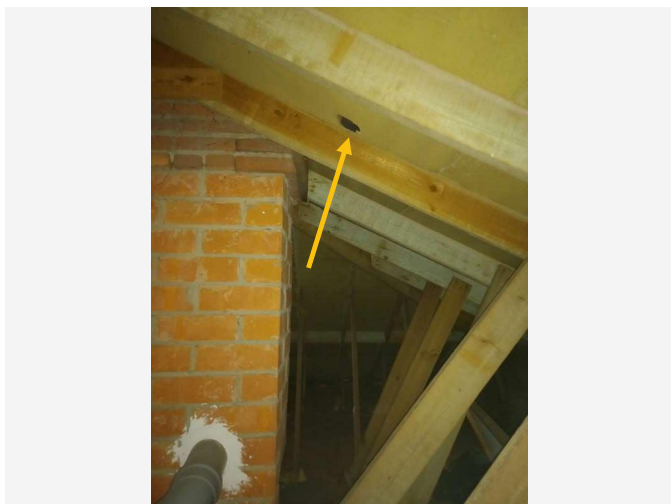
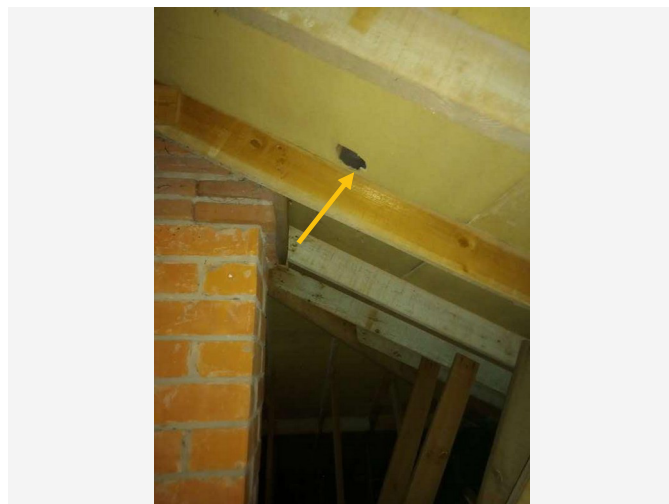
Zorgvuldig beheren

Eindbeoordeling materiaalrisico	Laag materiaalrisico en/of verlaagde kans op vezelvrijgave
---------------------------------	------------------------------------------------------------

Gebondenheid	Categorie 1: hechtgebonden in oorsprong
Asbestsoort (vezeltype)	Crocidoliet aanwezig
Asbestconcentratie	Laag (< 50%)
Afschermingsgraad van het gehele materiaal	Geheel of deels vrij aan de buitenlucht
Toestand van het materiaal	Licht beschadigd, licht verweerd. Intact materiaal type Pical – asbestboard of categorie III 'gebondenheid'

#	Type	Referentie	Resultaat
4.1	Puntmonster	Onderdak	Chrysotiel, Crocidoliet

Beschrijving	Onderdak platen in woning
Omgeving	Binnen
Primaire drager	Schuin dak
Asbestmateriaal	Plaat, paneel, tablet - Type Menuiserite
Bindmiddel van asbestmateriaal	Cement
Gebondenheid op basis van bindmiddel	Hecht
Hoeveelheid (oppervlakte - dikte - aantal)	• 140,00 m <sup>2</sup> - 0,30 cm - 1 stuk

- Zorg voor een veilig beheer. Vermijd het beschadigen van het asbestmateriaal. Controleer de toestand jaarlijks op wijzigingen.

- Eenvoudige handelingen: mag via doe-het-zelf of door werknemer(s) met opleidingsattest eenvoudige handelingen  
Verwijderen zonder te beschadigen.

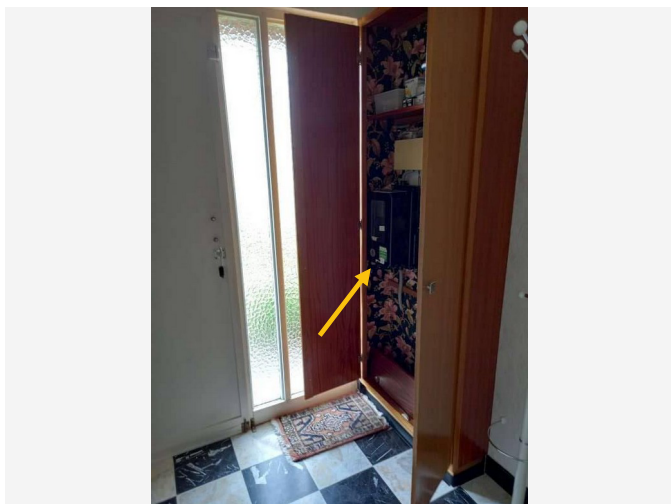
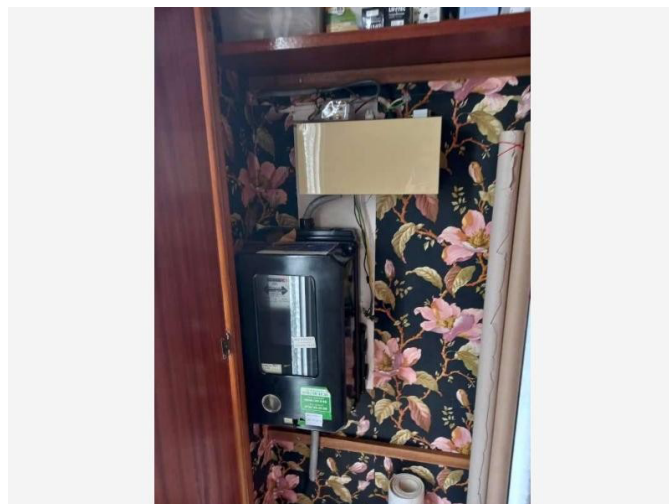
Zorgvuldig beheren

Eindbeoordeling materiaalrisico	Laag materiaalrisico en/of verlaagde kans op vezelvrijgave
---------------------------------	------------------------------------------------------------

Gebondenheid	Categorie 1: hechtgebonden in oorsprong
Asbestsoort (vezeltype)	Crocidoliet aanwezig
Asbestconcentratie	Laag (< 50%)
Afschermingsgraad van het gehele materiaal	Geheel of deels (ook) vrij aan de binnenlucht
Toestand van het materiaal	Onbeschadigd, niet verweerd

Beschrijving	Bakelieten meter in kast in hal
Omgeving	Binnen
Primaire drager	Binnenwand
Asbestmateriaal	Plaat, paneel, tablet - Type Bakeliet
Bindmiddel van asbestmateriaal	Kunststof of -hars
Gebondenheid op basis van bindmiddel	Hecht
Hoeveelheid (oppervlakte - dikte - aantal)	• 0,30 m <sup>2</sup> - 0,50 cm - 1 stuk
Totaal volume	0,002 m <sup>3</sup>
Eenvoudig bereikbaar	Ja
Bevestigingswijze	• Geschroefd
Identificatiemethode	Vaststelling zonder monsternamen

- Zorg voor een veilig beheer. Vermijd het beschadigen van het asbestmateriaal. Controleer de toestand jaarlijks op wijzigingen.

- Eenvoudige handelingen: mag via doe-het-zelf of door werknemer(s) met opleidingsattest eenvoudige handelingen  
Met handgereedschap verwijderen zonder te beschadigen.

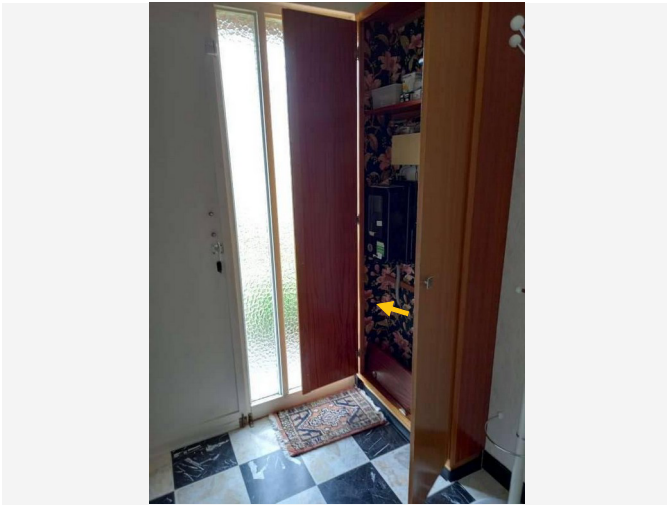
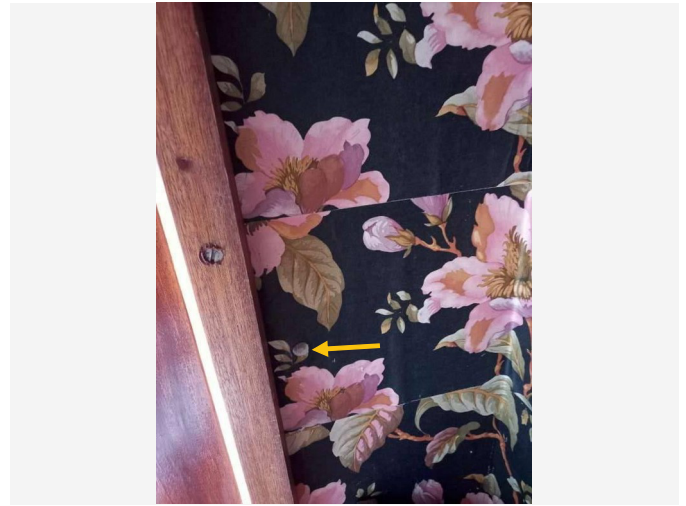
## Fiche 6: Pleister wand

Geen asbest

#	Type	Referentie	Resultaat
6.1	Mengmonster	Pleister wand	Geen asbest

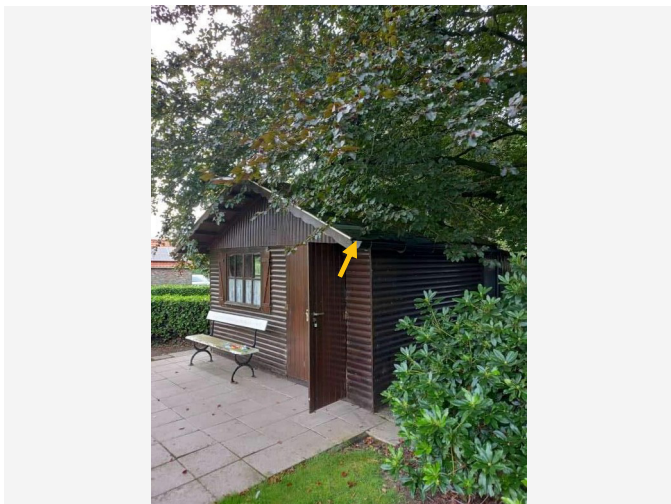
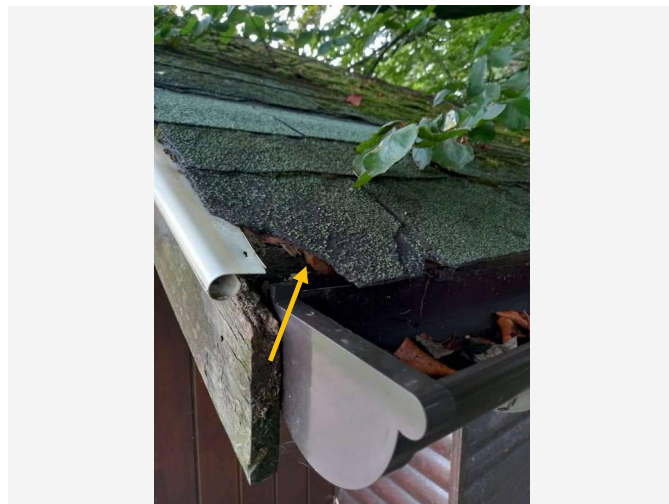
Geen asbest

#	Type	Referentie	Resultaat
7.1	Puntmonster	Shingle	Geen asbest

Beschrijving	Shingles op tuinhuis
Omgeving	Buiten
Primaire drager	Schuin dak
Bindmiddel van materiaal	Bitumen (roofing, teer, asfalt)
