Asbestinventarisatetest

Berchemlei 85/202, 2140 Antwerpen

Attestnummer : 20260222-000228.000

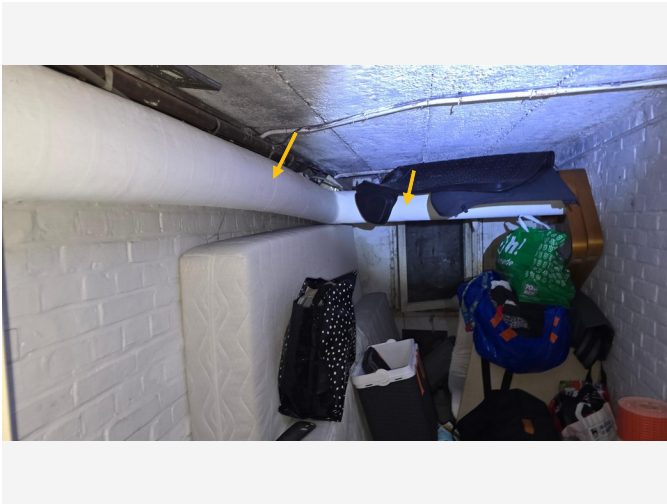
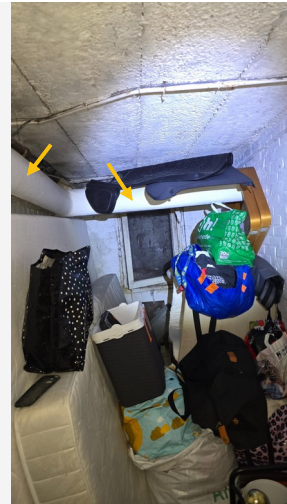
1. LEIDINGISOLATIE KELDER

Asbestmateriaal

Eindbeoordeling materiaalrisico	Zeer laag materiaalrisico en/of zeer lage kans op vezelvrijgave
---------------------------------	---

Gebondenheid	Categorie 2: niet-hechtgebonden met matrix
Asbestsoort (vezeltype)	Amfibool aanwezig, uitgezonderd crocidoliet
Asbestconcentratie	Laag (< 50%)
Afschermingsgraad van het gehele materiaal	Niet stootvaste afscherming
Toestand van het materiaal	Onbeschadigd, niet verweerd

Op de aanwezige leidingen in de privatieve kelderruimtes werd een samengestelde isolatie vastgesteld met gipsmantels, kartonnen omhullingen en een isolatiekern. Deze leidingen behoren tot de gemene delen en maken geen deel uit van de private inspectiezone. Conform het Inspectieprotocol (v2.0) van de OVAM moet leidingisolatie uit risicojaren wel worden opgenomen in het attest, ook wanneer deze buiten de inspectiezone ligt.

De isolatie vertoont kenmerken van historische isolatietypes waarbij asbesthistoriek mogelijk is, zoals gipsgebonden mantels, kartonnen omwikkelingen en samengestelde isolatiepakketten. De kern bestaat doorgaans uit rotswol of glaswol, maar wordt als onderdeel van één historisch isolatiepakket beoordeeld.

Eventueel ingesloten of afgedekte leidingdelen (schachten, voorzetwanden, verlaagde plafonds) konden niet worden onderzocht via niet-destructief onderzoek. Indien deze later toch zouden worden blootgelegd, is (mogelijk) bijkomende monstername aangewezen.

Verwijderen

- Zorg voor een veilig beheer. Vermijd het beschadigen van het asbestmateriaal. Controleer de toestand jaarlijks op wijzigingen.
- Verwijder dit asbestmateriaal zo snel mogelijk. Volg de toestand goed op.

- Hermetische zone (erkend asbestverwijderaar)
"Niet-hechtgebonden asbest moet altijd worden verwijderd door een erkend asbestverwijderaar via de methodiek Hermetische zone. Dit type materiaal kan niet worden gemanipuleerd zonder vezelvrijgave, omdat de vezels zeer gemakkelijk loskomen en ingeademd kunnen worden. Hierdoor vormt niet-hechtgebonden asbest een aanzienlijk hoger gezondheidsrisico dan hechtgebonden toepassingen, waar de vezels stevig in het materiaal zijn opgenomen.

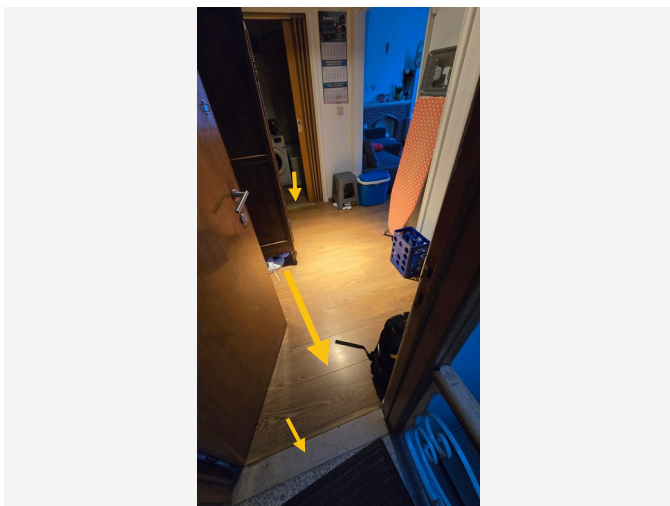
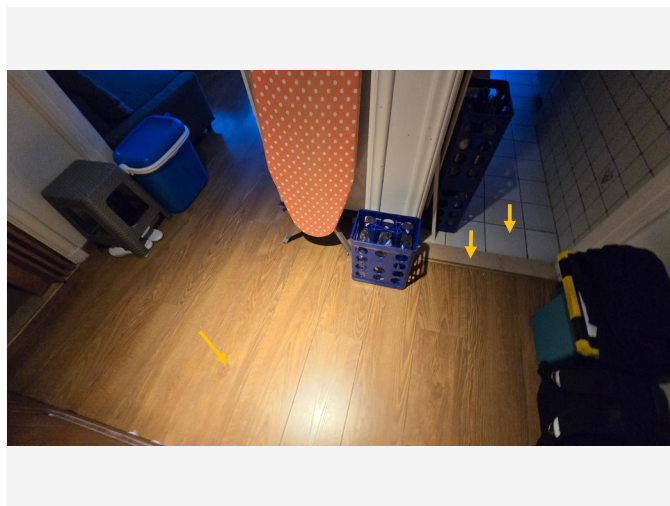
Alle zichtbare vloeren werden onderzocht via niet-destructief onderzoek conform Inspectieprotocol OVAM, versie 2.0 (IP2) en als niet-asbestverdacht geïdentificeerd. De aanwezige vloerafwerkingen (tegels, laminaat, vinyl zonder risicokenmerken, gietvloer, beton, ...) behoren historisch niet tot de risicocategorieën.

Binnen het niet-destructief onderzoek kon niet worden vastgesteld welke materialen zich onder de zichtbare vloerafwerking bevinden. Mogelijke onderliggende lagen zijn onder meer:

Lijmen, cement of lijm-cementmixen waarmee vloeren, plinten en entreportes in risicojaren (voor 2001) werden bevestigd, konden asbest bevatten. Asbestvezels werden destijds toegevoegd om hechting, vochtbestendigheid en isolerende eigenschappen te verbeteren.

Alle onderliggende lagen onder de zichtbare vloerafwerking, plinten en entreporties zijn niet-toegankelijk en konden niet worden onderzocht via niet-destructief onderzoek. Indien deze tijdens toekomstige werken worden blootgelegd, is mogelijk bijkomend (destructief) onderzoek aangewezen.

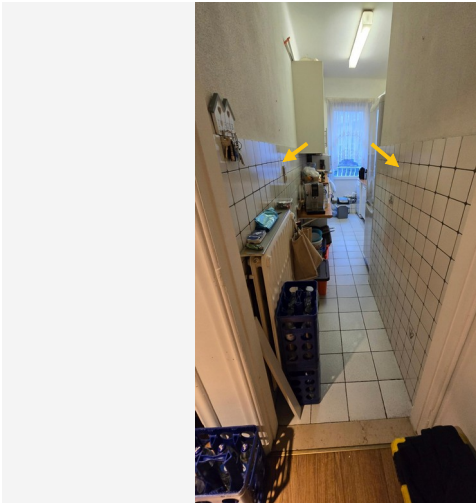
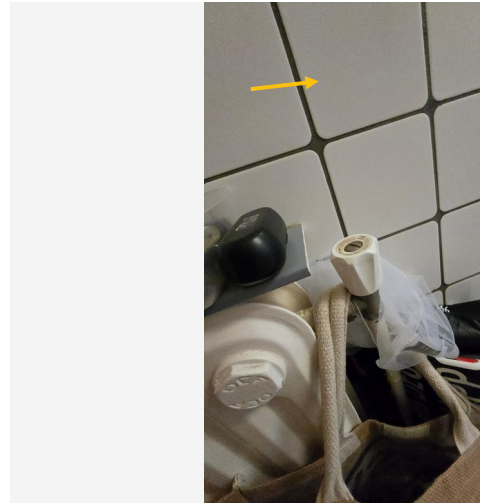
"Faience is een specifiek type keramische wandtegel op basis van witte klei, laag gebakken en altijd geglaazuurd. Keramische wandtegels vormen de overkoepelende categorie en omvatten zowel faience als andere keramische tegeltypes. Beide worden als niet-asbestverdacht beschouwd; de tegels zelf bevatten geen asbest en vereisen daarom geen afzonderlijke bronfiche op basis van het tegelmateriaal.

De onderliggende lijm-, cement- of mortellaag waarmee faience en andere keramische wandtegels historisch werden geplaatst, bevindt zich volledig achter de tegels en is binnen een niet-destructief onderzoek conform het Inspectieprotocol OVAM, versie 2.0 (IP2) niet zichtbaar en dus niet beoordeelbaar. In gebouwen waarvan het productie- of plaatsingsjaar in een risicoperiode (vóór 2001) valt, konden bepaalde lijmen of cementgebonden mortels asbest bevatten. Bij gebrek aan technische documentatie blijft de samenstelling van deze onderlaag onbekend.

De onderliggende lijm-, cement- of mortellaag bleef tijdens de inspectie volledig afgedekt en kon niet worden onderzocht. Indien deze laag tijdens renovatie, werken of sloop wordt blootgelegd, is een bijkomende destructieve inspectie aanbevolen om de materiaalsamenstelling te bepalen en de eventuele aanwezigheid van asbest te bevestigen of uit te sluiten."

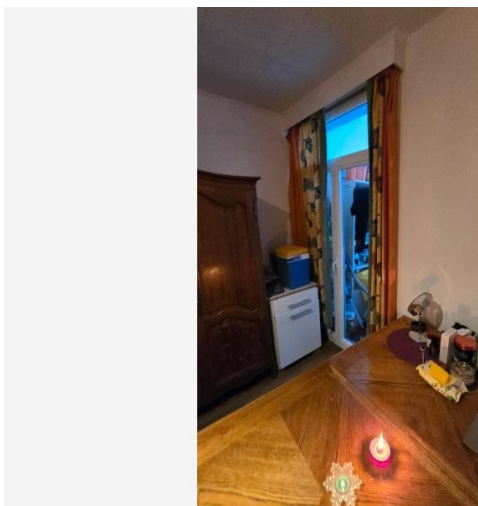
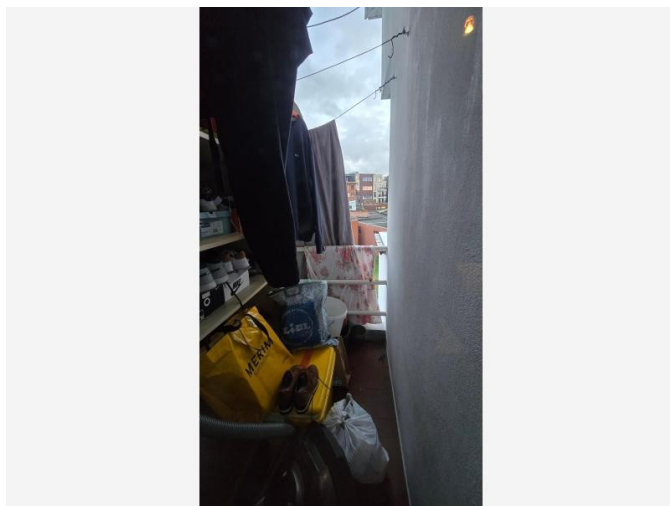
Geen asbest

Op de buitengevel is een crepi-afwerking aanwezig. Deze gevel behoort tot de gemene delen, maar de afwerking is ook zichtbaar binnen de private inspectiezone (bijv. ter hoogte van terrassen). Conform Inspectieprotocol OVAM, versie 2.0 (IP2) moet elke toepassing die zichtbaar is binnen de private zone worden beoordeeld.

Crepi die in risicojaren kan zijn aangebracht wordt standaard als asbestverdacht beschouwd, aangezien historische gevelpleisters asbesthoudende toeslagstoffen of hechtmiddelen konden bevatten. De exacte samenstelling kan niet worden vastgesteld via niet-destructief onderzoek.

In dit dossier werden de gemene delen echter wel onderzocht (zelfde eigenaar), waarbij de crepi-afwerking bemonsterd werd conform IP2. De labo-analyse van de gemene delen wordt als bewijsdocument toegevoegd aan het online OVAM-dossier van de private eenheid.

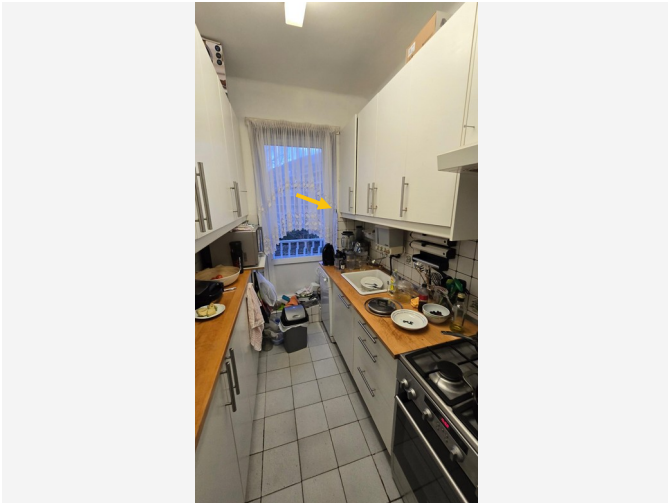
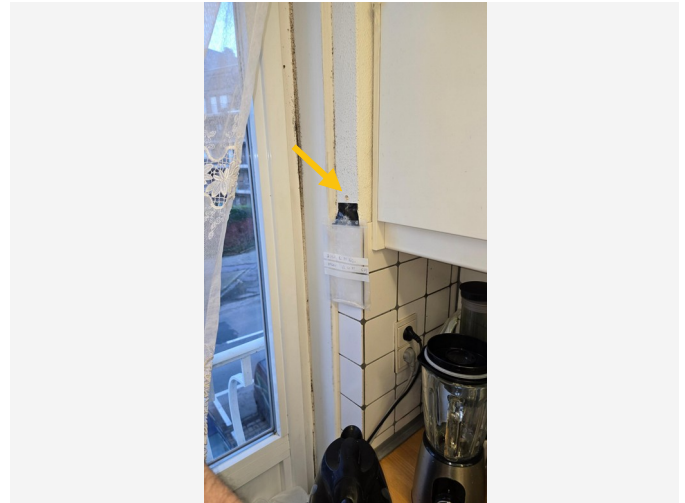
Geen asbest

#	Type	Referentie	Resultaat
6.1	Mengmonster	MM001	Geen asbest

Opmerking	<p>Op de wanden is pleisterwerk aanwezig. Pleisterwerk dat in een risicojaar kan zijn aangebracht wordt standaard als asbestverdacht beschouwd. Indien het exacte aanbrengjaar niet gekend is, wordt het materiaal als afkomstig uit een risicojaar beoordeeld. Daarom is een bronfiche verplicht, wordt het materiaal bemonsterd dmv niet-destructief onderzoek, conform het Inspectieprotocol van de OVAM (v 2.0).</p> <p>Het wandpleisterwerk vertoont geen kenmerken die een onmiddellijke identificatie als niet-asbesthoudend toelaten. De samenstelling van het bindmiddel (gips/kalk) valt onder de categorieën waarvoor monsternamen en PLM-analyse verplicht zijn.</p> <p>Pleisterwerk wordt bemonsterd via één mengmonster, tenzij meerdere mengmonsters nodig zijn om een representatief staal te bekomen.</p> <p>Een mengmonster bevat minimaal 2 en maximaal 4 monsternamenpunten (puntmonsters) en moet volgens IP2 worden genomen in:</p> <ul style="list-style-type: none">-een natte ruimte (keuken of badkamer)-een stookruimte-een traphal-een droge ruimte <p>(voor zover deze aanwezig zijn)</p> <p>Monsternamen gebeuren steeds tot en met de primaire laag, tot op de drager.</p> <p>Het mengmonster wordt geanalyseerd door een door FOD WASO erkend asbestlabo via PLM-analyse, conform IP2.”</p> <p>De vermelde hoeveelheden zijn een beredeneerde, ruime schatting op basis van visuele inspectie en opmetingen met gangbare meetmethoden binnen het niet-destructieve onderzoek. Afwijkingen zijn mogelijk door variaties in de ondergrond, de opbouw van de constructie, lokale dikteverschillen of niet-waarneembare zones.</p>

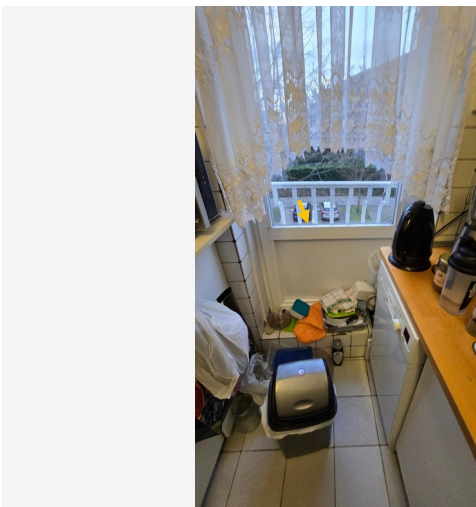
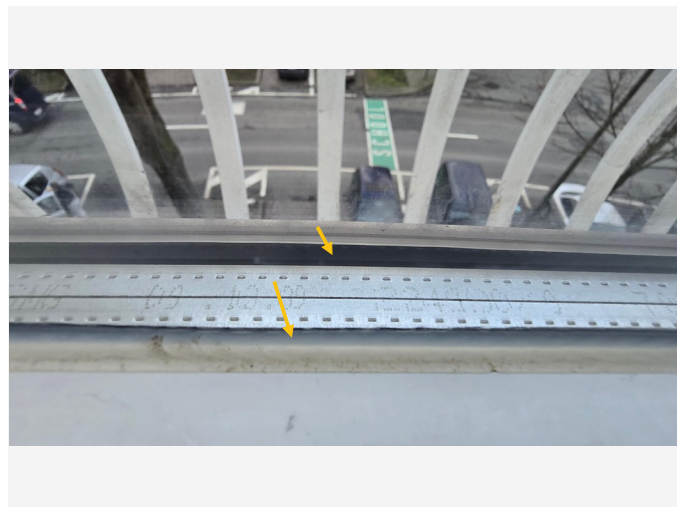
Fiche 7: AFDICHTINGSMATERIAAL TUSSEN GLAS (OF PANEEL) EN SCHRIJNWERK

Beschrijving	Notitie	Terug te vinden op plannen
<p>Fiche 7: AFDICHTINGSMATERIAAL TUSSEN GLAS (OF PANEEL) EN SCHRIJNWERK</p>	<p>”Het afdichtingsmateriaal rond en tussen het onderzochte schrijnwerk werd beoordeeld als niet-asbestverdacht. Rond het schrijnwerk werd een zachte, moderne afdichting vastgesteld, zoals silicone of een vergelijkbare elastische kit. Tussen het schrijnwerk en de glascassette werd een moderne rubberen tussenafdichting waargenomen. Dergelijke materialen behoren niet tot de risicocategorieën voor historische asbesttoepassingen.</p> <p>D.m.v. niet-destructief onderzoek conform het Inspectieprotocol (v2,0) van de OVAM kon niet worden vastgesteld of zich achter de zichtbare afdichtingen eventueel oudere afdichtingslagen bevinden, zoals mastiek, stopverf of bitumineuze kit. Indien dergelijke lagen tijdens werken worden blootgelegd, kan bijkomend destructief onderzoek aangewezen zijn om de materiaal met zekerheid te kunnen identificeren.</p> <p>Monstername: Niet van toepassing, aangezien geen asbestverdachte materialen werden vastgesteld.</p> <p>Eventueel ingesloten of afgedekte zones achter het schrijnwerk, achter de glascassette, in de oorspronkelijke sponning of onder afwerkingslagen konden niet worden onderzocht. Indien deze tijdens werken worden blootgelegd, is mogelijk bijkomend beoordeling (destructief) onderzoek aangewezen.”</p>	<p>Plan 1.4: GRONDPLAN NIV +2 ALGEMEEN</p>

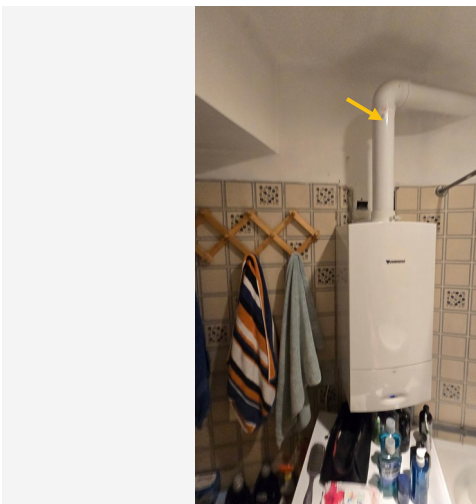
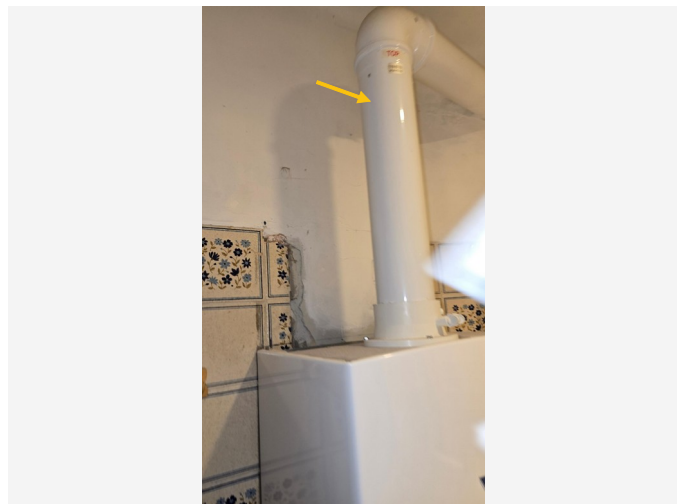
Fiche 8: ROOKGASKANALEN

<p>Fiche 8: ROOKGASKANALEN</p>	<p>”De aanwezige rookgaskanalen en rookgasafvoercomponenten werden visueel geïnspecteerd voor zover dit via niet-destructief onderzoek conform het inspectieprotocol (v2.0) van de OVAM mogelijk was. De zichtbare delen vertonen de kenmerken van moderne, niet-asbestverdachte materialen, zoals metalen rookgasbuizen in inox of gegalvaniseerd staal, kunststof rookgasafvoeren (PP, PE) of concentrische systemen die pas na de uitfasering van asbest in gebruik kwamen.</p> <p>Historisch konden bepaalde types rookgaskanalen – zoals vezelcementbuizen, asbesthoudende schouwvoeringen, pakkingen met asbestkoord of cementgebonden rookgasafvoersegmenten – asbesthoudend zijn wanneer zij in een risicojaar werden geplaatst. Dergelijke materialen werden hier niet vastgesteld. De aangetroffen rookgascomponenten komen overeen met courante, asbestvrije systemen uit recente bouw- of renovatieperiodes.</p> <p>De inspectiezone was voldoende zichtbaar en inspecteerbaar. Er zijn geen aanwijzingen voor restanten van oudere rookgasvoeringen, geen beschadigde zones, geen cementgebonden elementen en geen visuele kenmerken die zouden wijzen op vroegere asbesthoudende toepassingen.</p> <p>Aangezien de inspectie niet-destructief wordt uitgevoerd, kunnen onderliggende of afgedekte delen van het rookgaskanaal niet worden beoordeeld. Eventuele verborgen of achterliggende rookgasvoeringen in niet-toegankelijke zones (bijvoorbeeld in schachten, achter afwerkingen of in gemetselde schouwen) kunnen hierdoor niet worden uitgesloten. Indien dergelijke zones tijdens werken worden geopend of blootgelegd, is mogelijk bijkomend (destructief) onderzoek aangewezen.”</p>	<p>Plan 1.4: GRONDPLAN NIV +2 ALGEMEEN</p>

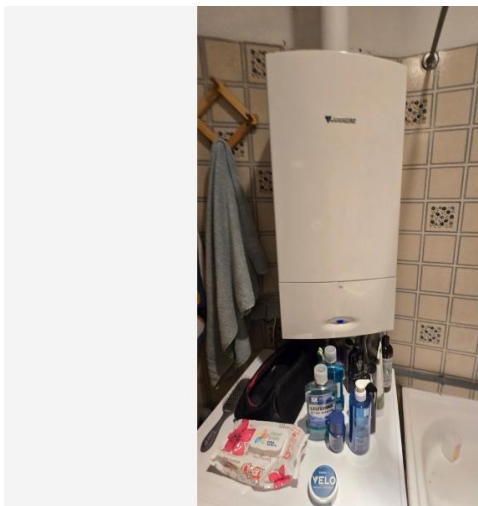
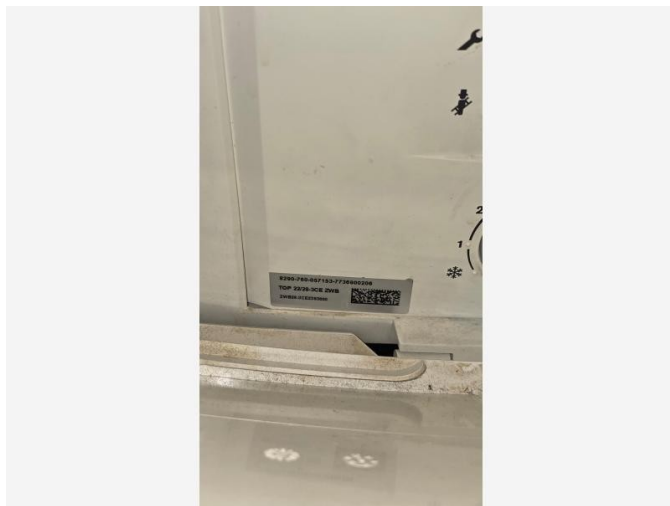
Fiche 9: CV KETEL JUNKERS ZWB28-3 CE CONDENSATIEKETEL

<p>Fiche 9: CV KETEL JUNKERS ZWB28-3 CE CONDENSATIEKETEL</p>	<p>De aanwezige installatie betreft een wandhangende Junkers/Bosch-ketel type ZWB28-3 CE, een moderne condensatieketel uit de Condens-reeks (vermoedelijk bouwjaar 2010–2016). Deze toestellen worden volgens het Inspectieprotocol v2.0 van de OVAM niet-asbestverdacht</p>	<p>Plan 1.4: GRONDPLAN NIV +2 ALGEMEEN</p>

<p>beschouwd.</p> <p>Materialen en opbouw (asbestvrij)</p> <p>De ZWB-condensatiereeks werd volledig asbestvrij geproduceerd. De toegepaste componenten omvatten:</p> <p>metalen behuizing</p> <p>moderne glasvezel- of keramische pakkingen</p> <p>asbestvrije isolatiematten rond de verbrandingskamer</p> <p>kunststof en metalen aansluitstukken</p> <p>condensatietechniek zonder historische risicomaterialen</p> <p>Er zijn geen typische asbesttoepassingen aanwezig zoals asbestkoord, asbestcement, oudere isolatiematten of pakkingen uit risicojaren.</p> <p>Asbestverdacht?</p> <p>Nee.</p> <p>Dit toesteltype wordt niet-asbestverdacht beschouwd binnen het Inspectieprotocol v2.0 van de OVAM.</p> <p>Monstername</p> <p>Niet van toepassing, aangezien het toestel niet-asbestverdacht is en er geen risicomaterialen aanwezig zijn.</p> <p>Niet-toegankelijke zones</p> <p>Eventuele achterliggende of afgedekte bouwkundige zones in de omgeving van de</p>

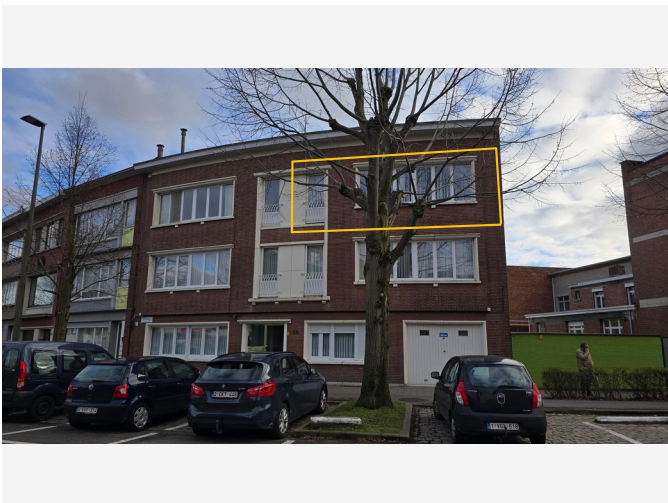
Fiche 11: DAKBEDEKKING

<p>Fiche 11: DAKBEDEKKING</p>	<p>Binnen het te inspecteren privaatief deel is geen dakbedekking aanwezig. Dakbedekking is een verplicht te beschrijven toepassing conform het inspectieprotocol (v2.0) van de OVAM, artikel 6.4.5, maar binnen dit privaatief deel zijn geen zichtbare materialen, constructieonderdelen of toepassingen aanwezig die als dakbedekking kunnen worden beschouwd of beschreven.</p> <p>Aangezien het element dakbedekking niet aanwezig is binnen het privaatief deel, werden geen asbestverdachte materialen vastgesteld die verband houden met dit element. Monstername is niet van toepassing.</p> <p>Eventuele dakbedekking op het gebouw bevindt zich buiten het privaatief deel en valt onder de verantwoordelijkheid van de mede-eigendom of VME. Indien deze zones in de toekomst worden geopend of aangepast, is mogelijk bijkomend (destructief) onderzoek aangewezen.</p>	<p>-</p>
<p>Fiche 12: ONDERDAK NIET AANWEZIG</p>	<p>Binnen het te inspecteren privaatief deel is geen onderdak aanwezig. Er bevinden zich geen zichtbare materialen, lagen of constructieonderdelen die volgens het inspectieprotocol (v2.0) van de OVAM als onderdak kunnen worden beschouwd of beschreven.</p> <p>Aangezien het element onderdak niet aanwezig of niet van toepassing is binnen het privaatief deel, werden geen asbestverdachte materialen vastgesteld die verband houden met dit element. Monstername is niet van toepassing.</p> <p>Eventuele niet-toegankelijke of ingesloten zones die mogelijk verband houden met het onderdak bevinden zich buiten het privaatief deel en vallen onder de verantwoordelijkheid van de mede-eigendom of VME. Indien dergelijke zones in de toekomst worden geopend of blootgelegd tijdens werken, is mogelijk bijkomend (destructief) onderzoek aangewezen.</p>	<p>-</p>

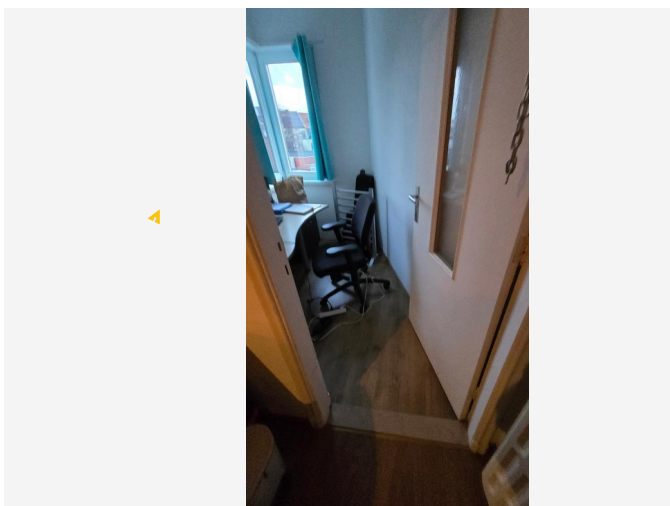
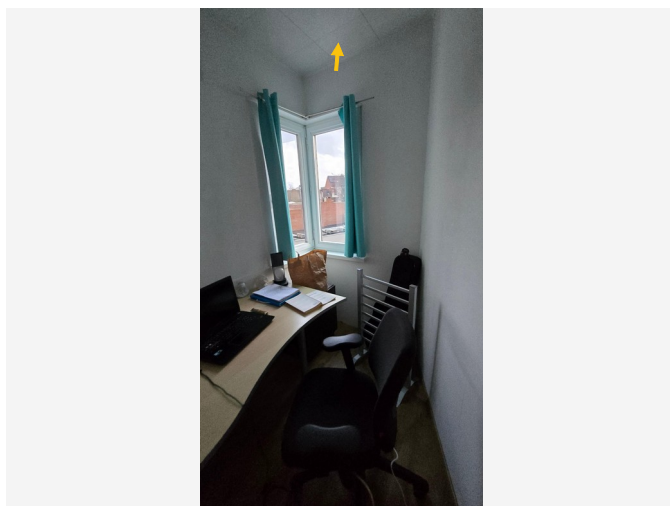
Fiche 13: GEEN PLEISTERWERK PLAFONDS

De aanwezige plafonds bestaan uit niet asbestverdachte gipskartonplaten en plafondtegels. De aanwezige plafondtegels bestaan uit geëxpandeerd polystyreen (EPS), in de volksmond vaak "isomo" genoemd. EPS is een licht, thermoplastisch isolatiemateriaal dat sinds zijn introductie volledig asbestvrij wordt geproduceerd. Dit type plafondafwerking wordt binnen het Inspectieprotocol v2.0 van de OVAM niet-asbestverdacht beschouwd.

Er zijn geen historische toepassingen bekend waarbij EPS-tegels asbesthoudende componenten bevatten. Het materiaal zelf is asbestvrij, en ook de gebruikte lijmen of bevestigingsmiddelen vallen niet in risicocategorieën.
