Asbestinventarisatetest

Stationsstraat 178, 9420 Erpe-Mere

Attestnummer : 20260309-000436.000

Zone 1: Hoofdgebouw

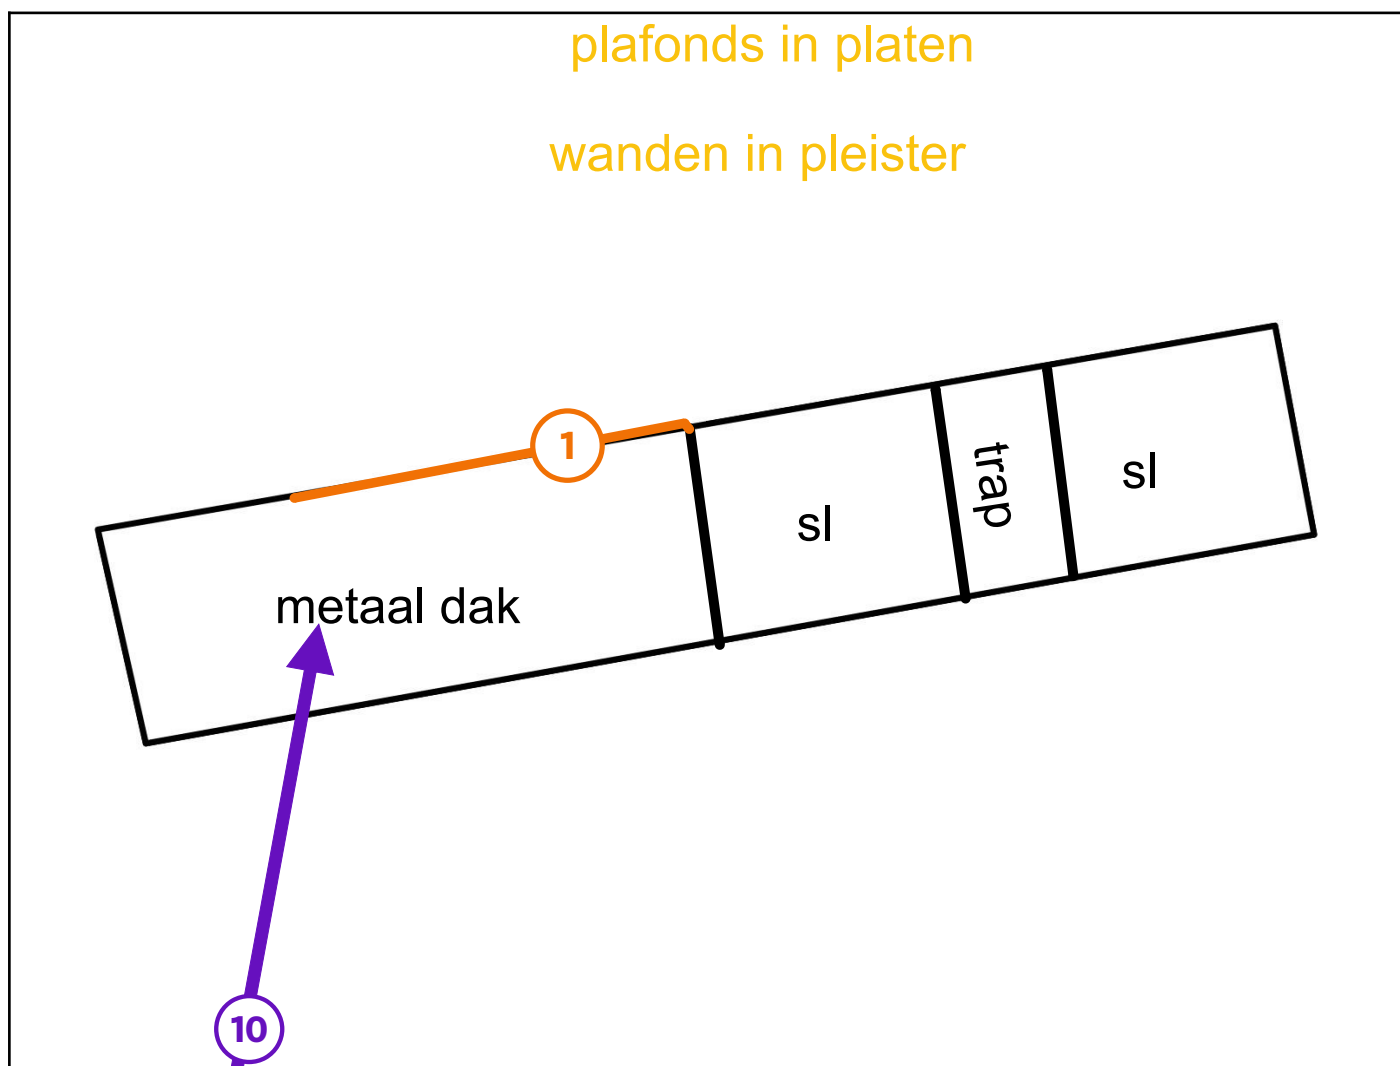
Plan 1.2: Hoofdgebouw plan 1e

Beschrijving	Type	Actie
1. Asbest dekstenen	Asbestmateriaal	Verwijderen
5. Plafond type: Plaatmateriaal	Advies	-
8. pleisterwerk wanden	Geen asbest	-
10. Dak type: metaal	Overige ruimte of materiaal	-

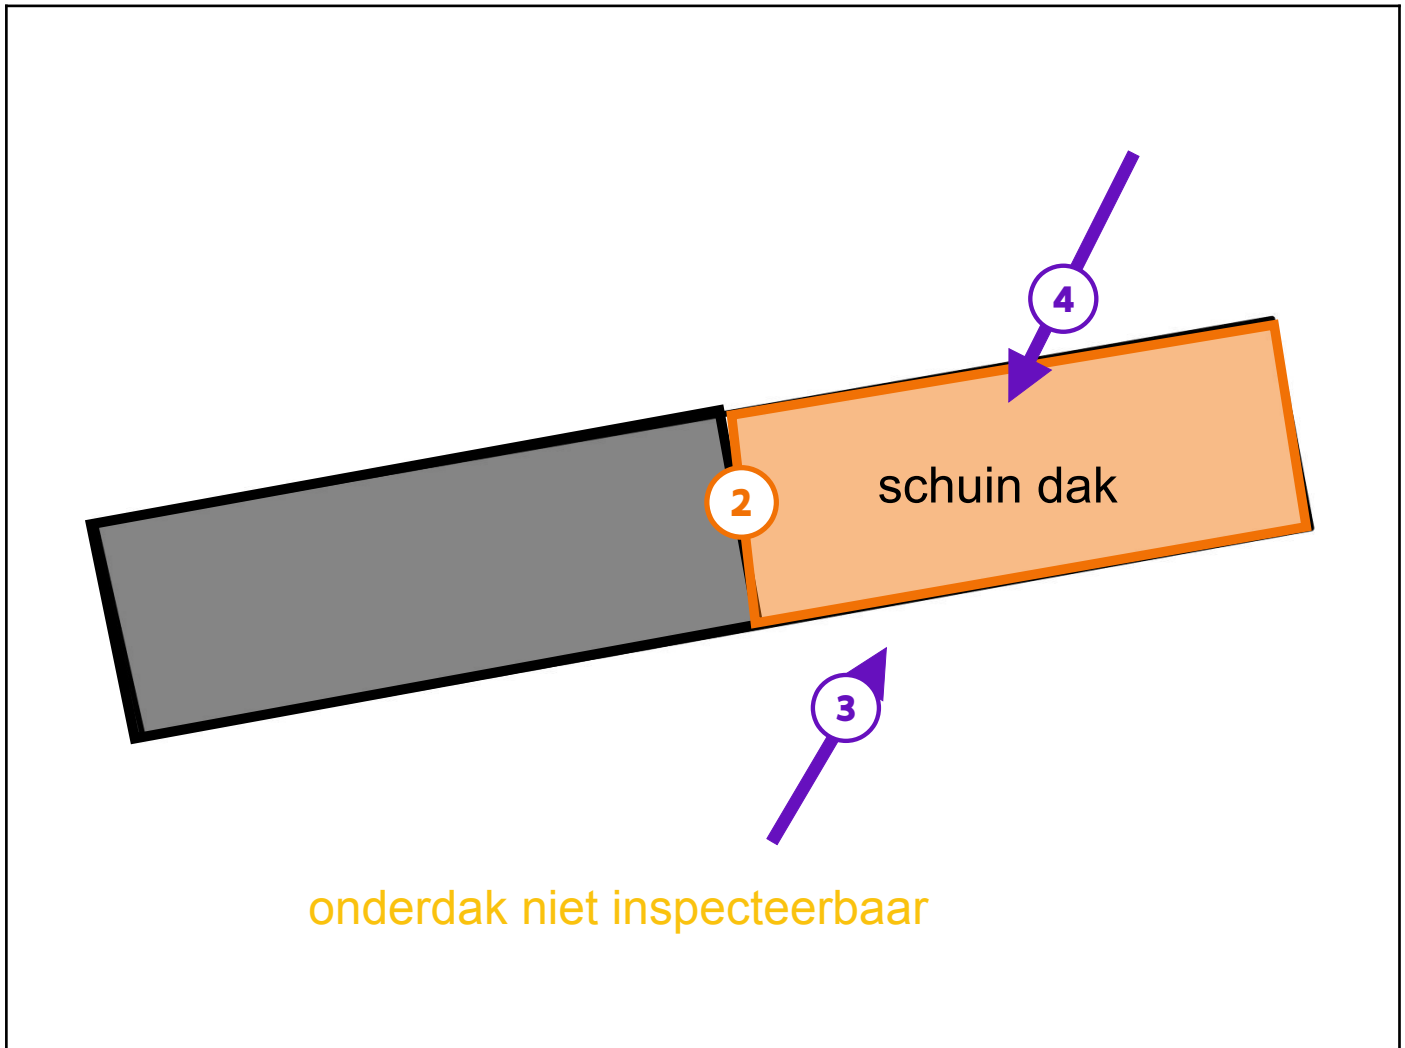
Plan 1.3: Hoofdgebouw plan dak

Beschrijving	Type	Actie
2. leien dak	Asbestmateriaal	Verwijderen
3. onderdak	Beperking	-
4. Binnenkant schouw	Beperking	-

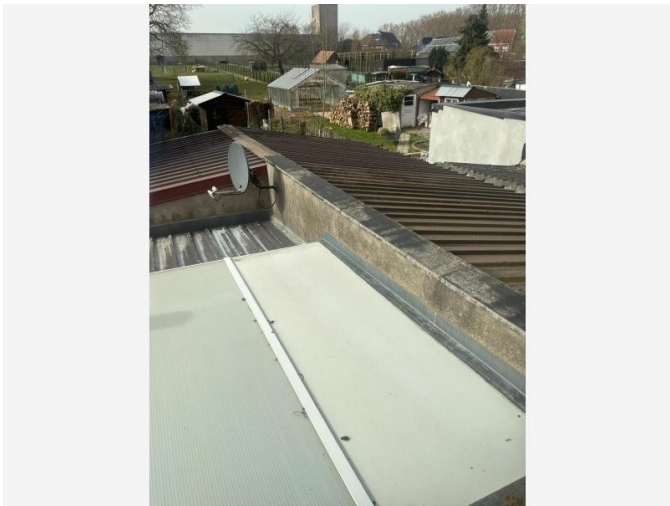
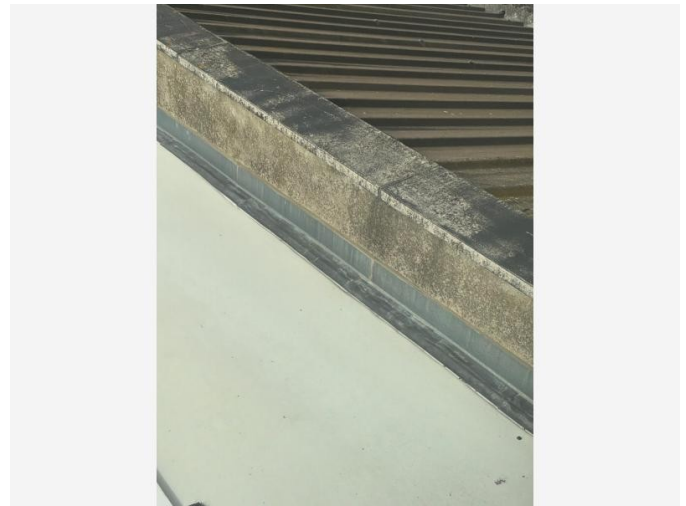
Het asbestmateriaal valt onder de mijlpaal van 2040.

Eindbeoordeling materiaalrisico	Verhoogd materiaalrisico en/of verhoogde kans op vezelvrijgave
---------------------------------	--

Gebondenheid	Categorie 1: hechtgebonden in oorsprong
Asbestsoort (vezeltype)	Crocidoliet aanwezig
Asbestconcentratie	Laag (< 50%)
Afschermingsgraad van het gehele materiaal	Geheel of deels vrij aan de buitenlucht
Toestand van het materiaal	Matig beschadigd, matig verweerd

Beschrijving	Asbest dekstenen
Omgeving	Buiten
Primaire drager	Wand vrijstaand (scheidingsmuur, ...)
Asbestmateriaal	Plaat, paneel, tablet - Hol
Bindmiddel van asbestmateriaal	Cement
Gebondenheid op basis van bindmiddel	Hecht
Hoeveelheid (oppervlakte - dikte - aantal)	• 4,00 m ² - 3,00 cm - 1 stuk
Totaal volume	0,12 m ³
Eenvoudig bereikbaar	Ja
Bevestigingswijze	• Los (al dan niet bedekt)
Identificatiemethode	De asbestdeskundige beoordeelt het materiaal als asbestverdacht en dus asbesthoudend, en dit zonder monstername. Motivatie: Er is een onderzoeksbeperring die monstername verhindert; De asbestdeskundige kan geen volledige risicobeoordeling uitvoeren van het materiaal.
Destructieve handeling voor identificatie	Nee
Opmerking	Geschatte hoeveelheid

Verwijderen

- Zorg voor een veilig beheer. Vermijd het beschadigen van het asbestmateriaal. Controleer de toestand jaarlijks op wijzigingen.
- Hemelwater dat afspoelt van asbestcement daken of gevels kan asbestdeeltjes bevatten. Gebruik het enkel voor gesloten circuits (bv. spoelen toiletten). Reinig na het vervangen van het dak of de gevel de dakgoten en regenwaterput of -ton om asbesthoudend sediment of slib te verwijderen
- Voer bijkomende staalname(s) uit.

- Eenvoudige handelingen: mag via doe-het-zelf of door werknemer(s) met opleidingsattest eenvoudige handelingen
Bij het uitvoeren van eenvoudige handelingen, zoals toegestaan via doe-het-zelfmethoden of door werknemers met een opleidingsattest, is het gebruik van de juiste persoonlijke beschermingsmiddelen (PBM's) verplicht om blootstelling aan asbestvezels te voorkomen. Wij adviseren echter om asbest te laten verwijderen door een werknemer met opleidingscertificaat. Maar het is ook toegestaan via de doe-het-zelfmethode, mits de juiste voorzorgsmaatregelen en PBM's in acht worden genomen. De te gebruiken PBMs zijn:

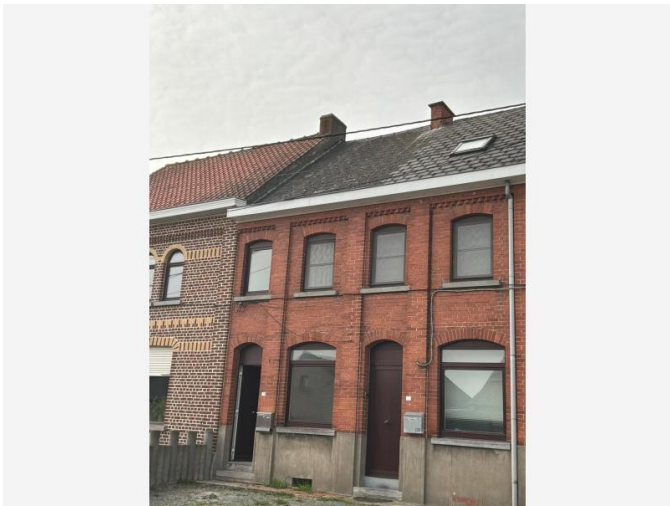
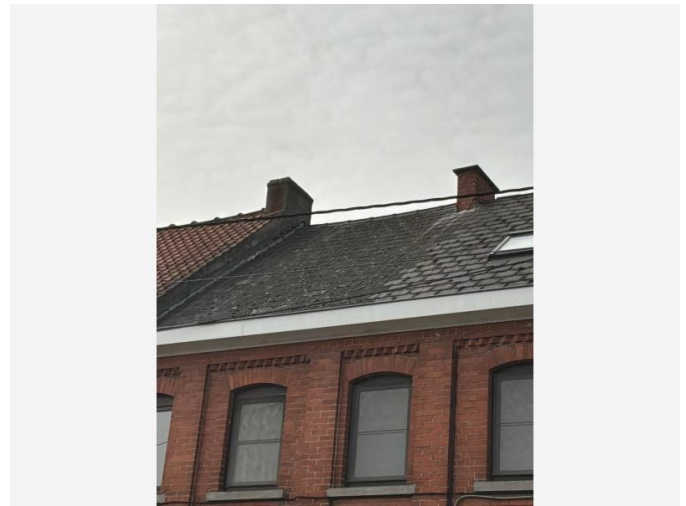
Het asbestmateriaal valt onder de mijlpaal van 2034.

Eindbeoordeling materiaalrisico	Verhoogd materiaalrisico en/of verhoogde kans op vezelvrijgave
---------------------------------	--

Gebondenheid	Categorie 1: hechtgebonden in oorsprong
Asbestsoort (vezeltype)	Crocidoliet aanwezig
Asbestconcentratie	Laag (< 50%)
Afschermingsgraad van het gehele materiaal	Geheel of deels vrij aan de buitenlucht
Toestand van het materiaal	Matig beschadigd, matig verweerd

Beschrijving	leien dak
Omgeving	Buiten
Primaire drager	Schuin dak
Asbestmateriaal	Dak- en gevelbekleding - Lei, shingle
Bindmiddel van asbestmateriaal	Cement
Gebondenheid op basis van bindmiddel	Hecht
Hoeveelheid (oppervlakte - aantal)	<ul style="list-style-type: none">• 90,00 m² - 1 stuk
Totale oppervlakte	90,00 m ²
Eenvoudig bereikbaar	Ja
Bevestigingswijze	<ul style="list-style-type: none">• Geschroefd• Genageld, geniet
Identificatiemethode	<p>De asbestdeskundige beoordeelt het materiaal als asbestverdacht en dus asbesthoudend, en dit zonder monstername.</p> <p>Motivatie: Er is een onderzoeksbeperking die monstername verhindert; De ruimte of het materiaal bevindt zich hoger dan 3,5 meter vanaf een vaste ondergrond.</p>
Destructieve handeling voor identificatie	Nee
Opmerking	Geschatte hoeveelheid

Verwijderen

- Zorg voor een veilig beheer. Vermijd het beschadigen van het asbestmateriaal. Controleer de toestand jaarlijks op wijzigingen.
- Hemelwater dat afspoelt van asbestcement daken of gevels kan asbestdeeltjes bevatten. Gebruik het enkel voor gesloten circuits (bv. spoelen toiletten). Reinig na het vervangen van het dak of de gevel de dakgoten en regenwaterput of -ton om asbesthoudend sediment of slib te verwijderen
- Voer bijkomende staalname(s) uit.

- Eenvoudige handelingen: mag via doe-het-zelf of door werknemer(s) met opleidingsattest eenvoudige handelingen
Bij het uitvoeren van eenvoudige handelingen, zoals toegestaan via doe-het-zelfmethoden of door werknemers met een opleidingsattest, is het gebruik van de juiste persoonlijke beschermingsmiddelen (PBM's) verplicht om blootstelling aan asbestvezels te voorkomen. Wij adviseren echter om asbest te laten verwijderen door een werknemer met opleidingscertificaat. Maar het is ook toegestaan via de doe-het-zelfmethode, mits de juiste voorzorgsmaatregelen en PBM's in acht worden genomen. De te gebruiken PBMs zijn:

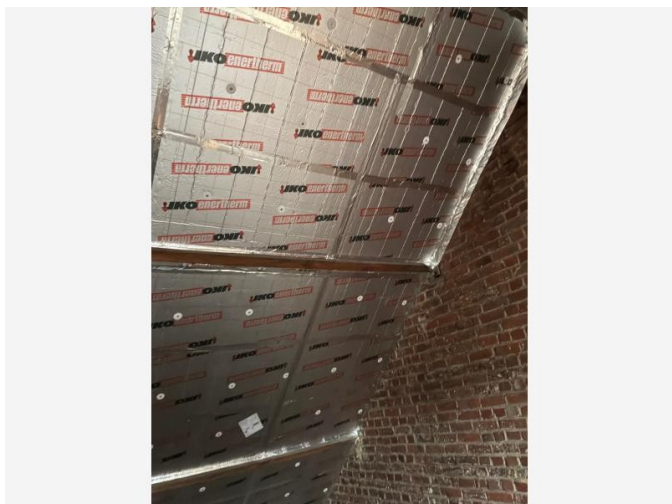
Situeringfoto

Tijdelijke beperking

Reden: Het te onderzoeken materiaal situeert zich hoger dan 3,50 m te rekenen vanaf een veilige ondergrond

Uitleg van de asbestdeskundige: Het dak bevindt zich hoger dan 3.5m van een veilige ondergrond. Het onderdak is van binnenuit niet te inspecteren. Hou rekening mee dat er zich mogelijk toch asbesthoudende materialen bevinden in het onderdak die de inspecteur niet kon vaststellen tijdens de inspectie. Extra controle aangeraden indien het onderdak verder geïnspecteerd kan worden.

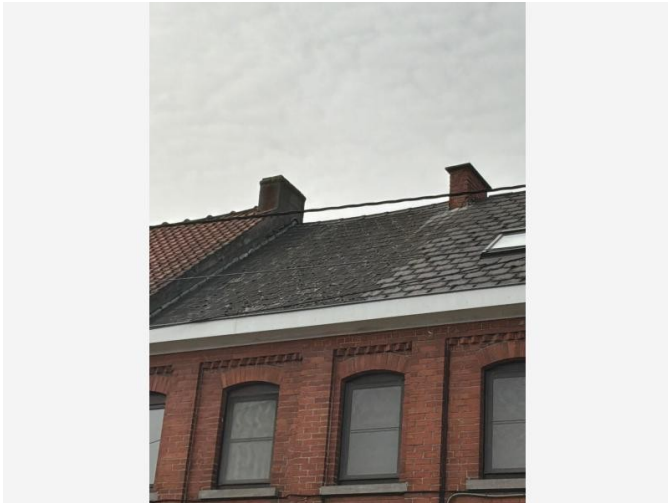
Situeringfoto

Tijdelijke beperking

Reden: Het te onderzoeken materiaal situeert zich hoger dan 3,50 m te rekenen vanaf een veilige ondergrond

Uitleg van de asbestdeskundige: De binnenkant van de schouw is niet inspecteerbaar, aan de buitenkant van de schouw werd zichtbaar geen asbest aangetroffen. Bij werken in of aan de schouw extra aandacht besteden, hier kan zich mogelijks nog asbest schuilhouden. De inspecteur kon dit tijdens zijn bezoek niet vaststellen, daar deze handelingen onder een destructieve handeling zou vallen.

(Asbest)materiaal	Rookgaskanaal
Karakterisatie	Asbest (verdacht)
Primaire drager	HVAC infrastructuur en uitrusting

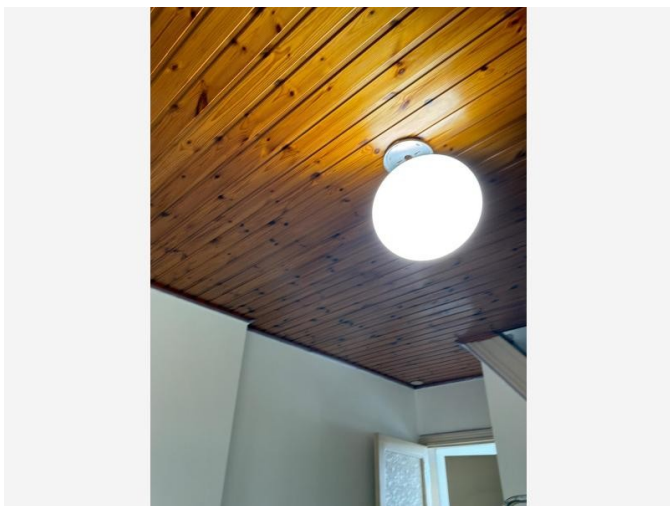
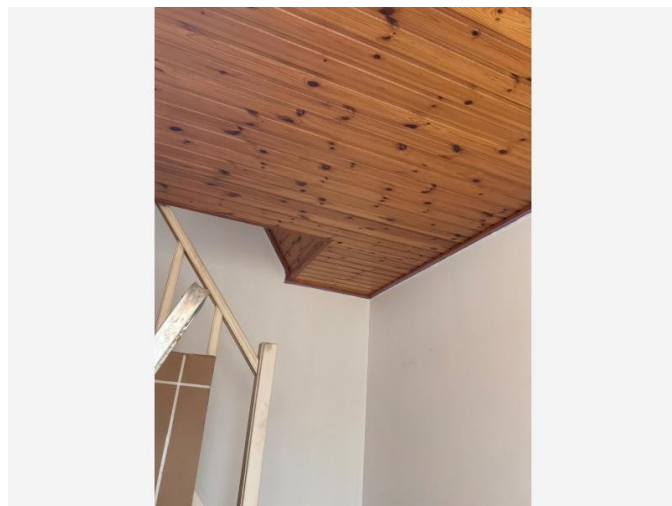
Niet asbest verdacht type plafondplaat. Er kan geen uitspraak gedaan worden over mogelijks achterliggende lagen

Basis voor advies	De asbestdeskundige beoordeelt het materiaal als niet-asbestverdacht.
Primaire drager	Plafond
(Asbest)materiaal	Dak- en gevelbekleding - Plaat

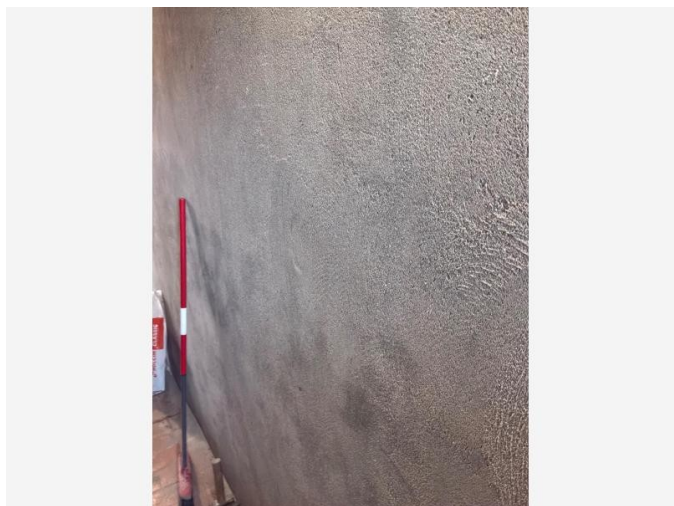
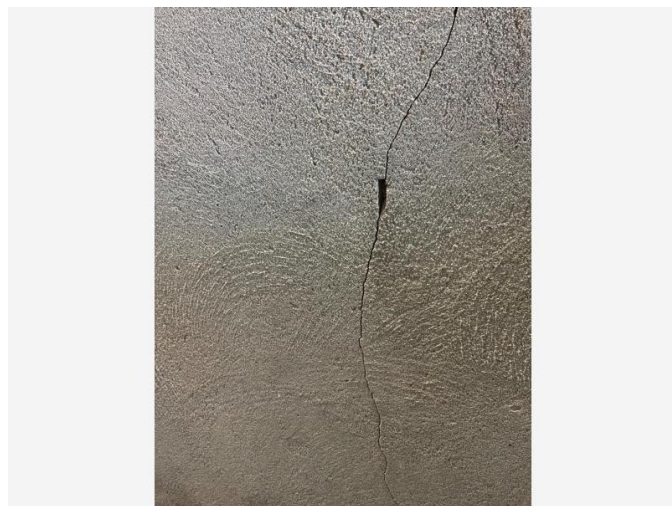
Geen asbest

#	Type	Referentie	Resultaat
6.1	Mengmonster	Mm3	Geen asbest

Beschrijving	Cementering Gvl
Omgeving	Binnen
Primaire drager	Binnenwand
Bindmiddel van materiaal	Cement
Gebondenheid op basis van bindmiddel	Hecht
Hoeveelheid (gewicht - aantal)	<ul style="list-style-type: none">• 150,00 kg - 1 stuk
Totaal gewicht	150,00 kg
Identificatiemethode	Een monstername door de asbestdeskundige met laboanalyse door een asbestlabo.
Destructieve handeling voor identificatie	Nee

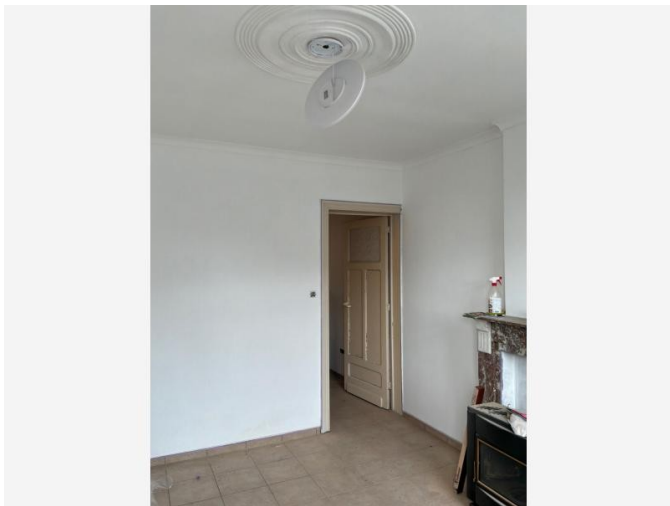
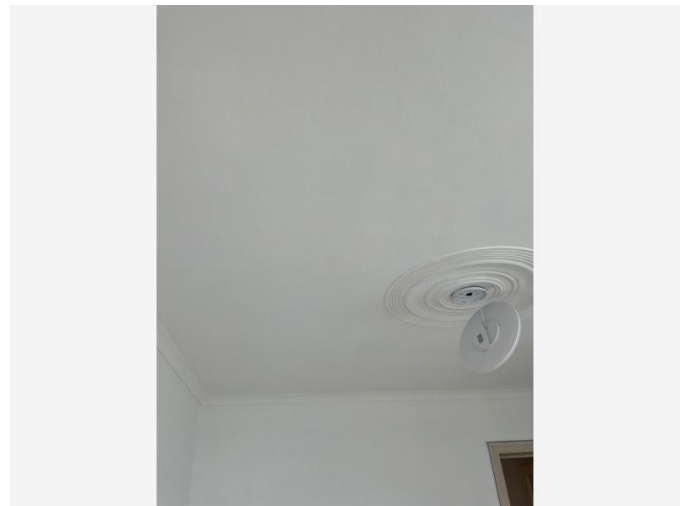
Fiche 7: pleisterwerk plafond

Geen asbest

#	Type	Referentie	Resultaat
7.1	Mengmonster	mm02	Geen asbest

Beschrijving	pleisterwerk plafond
Omgeving	Binnen
Primaire drager	Plafond
Bindmiddel van materiaal	Gips - kalk
Gebondenheid op basis van bindmiddel	Niet-hechtgebonden
Hoeveelheid (oppervlakte - dikte - aantal)	• 12,00 m ² - 1,00 cm - 1 stuk
Totaal volume	0,12 m ³
Identificatiemethode	Een monstername door de asbestdeskundige met laboanalyse door een asbestlabo.
Destructieve handeling voor identificatie	Nee
Opmerking	Geschatte hoeveelheid. Monsters genomen conform IP2. Ruimtes niet aanwezig:

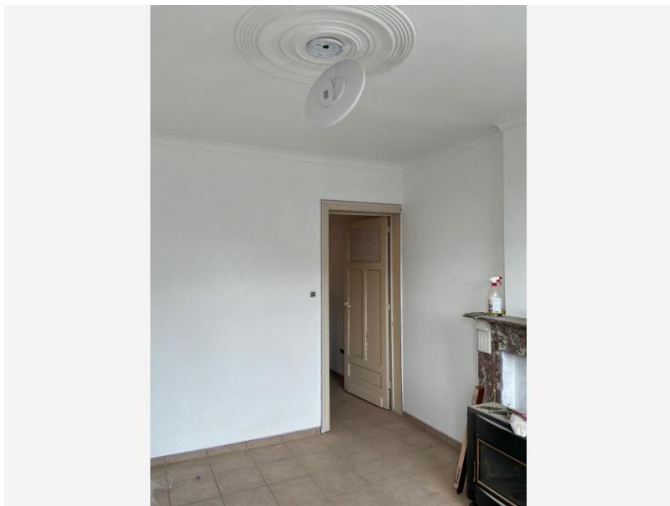
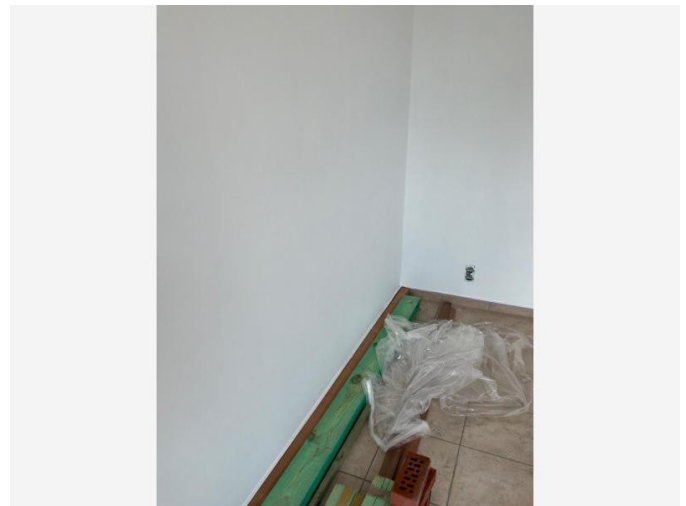
Fiche 8: pleisterwerk wanden

Geen asbest

#	Type	Referentie	Resultaat
8.1	Mengmonster	mm01	Geen asbest

Beschrijving	pleisterwerk wanden
Omgeving	Binnen
Primaire drager	Binnenwand
Bindmiddel van materiaal	Gips - kalk
Gebondenheid op basis van bindmiddel	Niet-hechtgebonden
Hoeveelheid (oppervlakte - dikte - aantal)	• 115,00 m ² - 1,00 cm - 1 stuk
Totaal volume	1,15 m ³
Identificatiemethode	Een monstername door de asbestdeskundige met laboanalyse door een asbestlabo.
Destructieve handeling voor identificatie	Nee
Opmerking	Geschatte hoeveelheid. Monsters genomen conform IP2. Ruimtes niet aanwezig:
