# Asbestinventarisatetest

Dennenlaan 78, 9120 Beveren-Kruibeke-Zwijndrecht

Attestnummer : 20251008-000289.001

Uitgegeven op : 13.11.2025

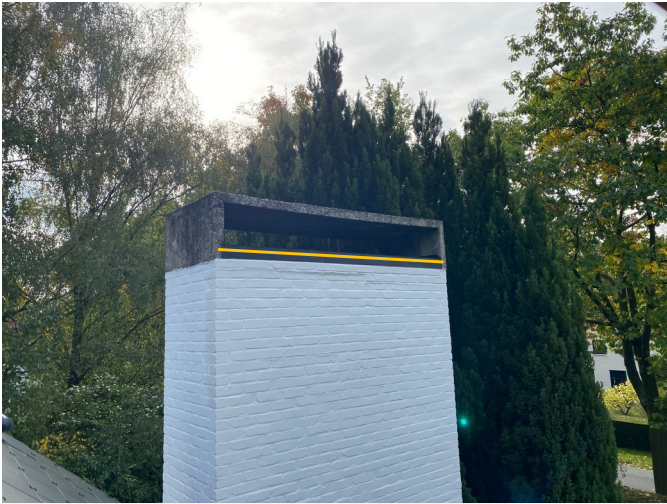
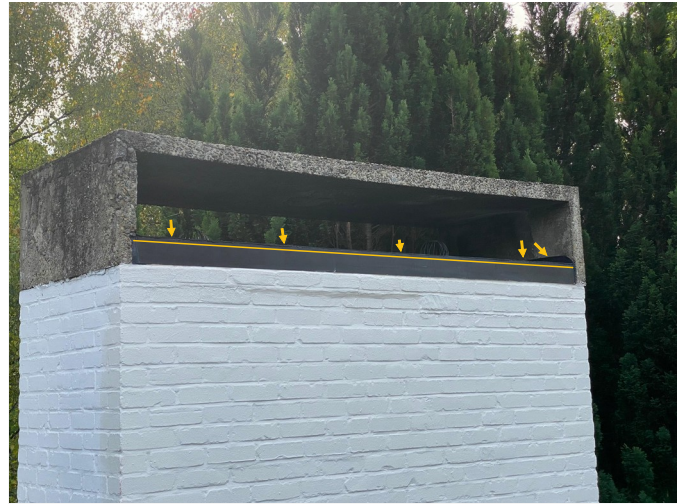
# Fiche 1: Metalen afdekplaat met roofing op schoorsteenuitmonding

Asbestmateriaal

Het asbestmateriaal valt onder de mijlpaal van 2040.

Eindbeoordeling materiaalrisico	Zeer laag materiaalrisico en/of zeer lage kans op vezelvrijgave
---------------------------------	---

Gebondenheid	Categorie 1: hechtgebonden in oorsprong
Asbestsoort (vezeltype)	Alleen chrysotiel
Asbestconcentratie	Laag (< 50%)
Afschermingsgraad van het gehele materiaal	Geheel of deels vrij aan de buitenlucht
Toestand van het materiaal	Onbeschadigd, niet verweerd

<b>Beschrijving</b>	Metalen afdekplaat met roofing op schoorsteenuitmonding
<b>Omgeving</b>	Buiten
<b>Primaire drager</b>	HVAC infrastructuur en uitrusting
<b>Asbestmateriaal</b>	Dak- en gevelbekleding - Roofing
<b>Bindmiddel van asbestmateriaal</b>	Bitumen (roofing, teer, asfalt)
<b>Gebondenheid op basis van bindmiddel</b>	Hecht
<b>Hoeveelheid (oppervlakte - aantal)</b>	<ul style="list-style-type: none"><li>• 1,00 m<sup>2</sup> - 1 stuk</li></ul>
<b>Totale oppervlakte</b>	1,00 m <sup>2</sup>
<b>Eenvoudig bereikbaar</b>	Ja
<b>Bevestigingswijze</b>	<ul style="list-style-type: none"><li>• Verlijmd, ingegoten, versmeerd</li></ul>
<b>Identificatiemethode</b>	<p>De asbestdeskundige beoordeelt het materiaal als asbestverdacht en dus asbesthoudend, en dit zonder monstername.</p> <p>Motivatie: Er is een onderzoeksbeperking die monstername verhindert; De ruimte of het materiaal bevindt zich hoger dan 3,5 meter vanaf een vaste ondergrond.</p>

<b>Destructieve handeling voor identificatie</b>	Nee
<b>Opmerking</b>	Staalname is niet mogelijk wegens bereikbaarheid van schoorsteen op meer dan 3,5 m.

- Zorg voor een veilig beheer. Vermijd het beschadigen van het asbestmateriaal. Controleer de toestand jaarlijks op wijzigingen.
- Voer bijkomende staalname(s) uit.

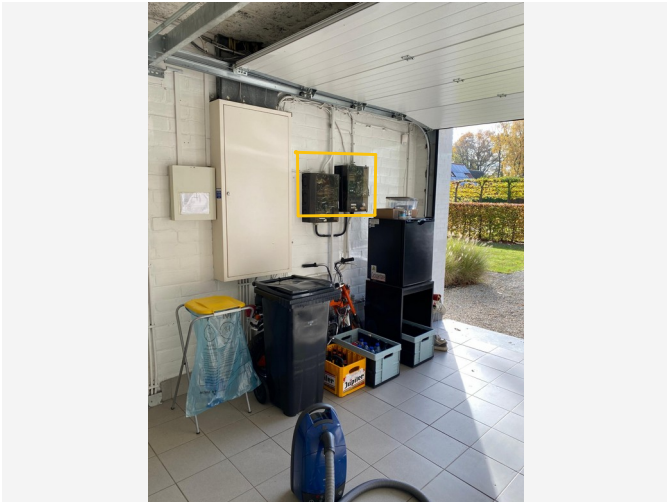
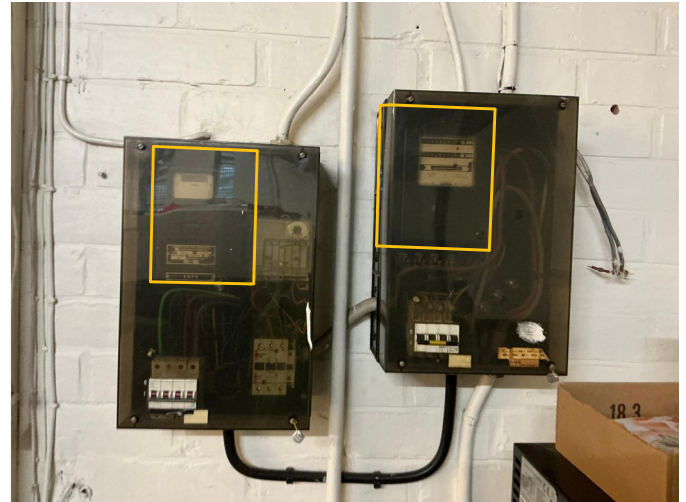
Het asbestmateriaal valt onder de mijlpaal van 2040.

Laag materiaalrisico en/of verlaagde kans op vezelvrijgave

<b>Gebondenheid</b>	Categorie 1: hechtgebonden in oorsprong
<b>Asbestsoort (vezeltype)</b>	Crocidoliet aanwezig
<b>Asbestconcentratie</b>	Laag (< 50%)
<b>Afschermingsgraad van het gehele materiaal</b>	Geheel of deels (ook) vrij aan de binnenlucht
<b>Toestand van het materiaal</b>	Onbeschadigd, niet verweerd

<b>Beschrijving</b>	Elektrische meter
<b>Omgeving</b>	Binnen
<b>Primaire drager</b>	Communicatie en elektrische infrastructuur en uitrusting
<b>Asbestmateriaal</b>	Plaat, paneel, tablet - Type Bakeliet
<b>Bindmiddel van asbestmateriaal</b>	Kunststof of -hars
<b>Gebondenheid op basis van bindmiddel</b>	Hecht
<b>Hoeveelheid (oppervlakte - dikte - aantal)</b>	<ul style="list-style-type: none"><li>• 0,50 m<sup>2</sup> - 1,00 cm - 1 stuk</li></ul>
<b>Totaal volume</b>	0,005 m <sup>3</sup>
<b>Eenvoudig bereikbaar</b>	Ja
<b>Bevestigingswijze</b>	<ul style="list-style-type: none"><li>• Geklemd</li><li>• Geschroefd</li></ul>
<b>Identificatiemethode</b>	<p>De asbestdeskundige beoordeelt het materiaal als asbestverdacht en dus asbesthoudend, en dit zonder monstername.</p> <p>Motivatie: De materialen behoren niet toe aan de eigenaar voor wie de asbestdeskundige de asbestinventaris uitvoert.</p>
<b>Destructieve handeling voor identificatie</b>	Nee

- Zorg voor een veilig beheer. Vermijd het beschadigen van het asbestmateriaal. Controleer de toestand jaarlijks op wijzigingen.
- Voer bijkomende staalname(s) uit.

- Eenvoudige handelingen: mag via doe-het-zelf of door werknemer(s) met opleidingsattest eenvoudige handelingen  
Te verwijderen door de netbeheerder. Deze toepassing kan door een werknemer die over een opleidingsattest eenvoudige handelingen beschikt verwijderd worden indien er geen verhoogd risico op vrijgave van asbestvezels (max. concentratie 0,01 vezels/cm<sup>3</sup> - CODEX Art. VI.3-54) ontstaat en de toepassing voorafgaand wordt gefixeerd/bevochtigd; de individuele elementen zonder machinale werktuigen (boormachine, slijpschijf, hogedrukreiniger,...) en zonder breken of gooien een voor een losgemaakt worden; en ten slotte dubbel en luchtdicht verpakt weggevoerd worden naar een erkend afvalpunt (recyclagepark).

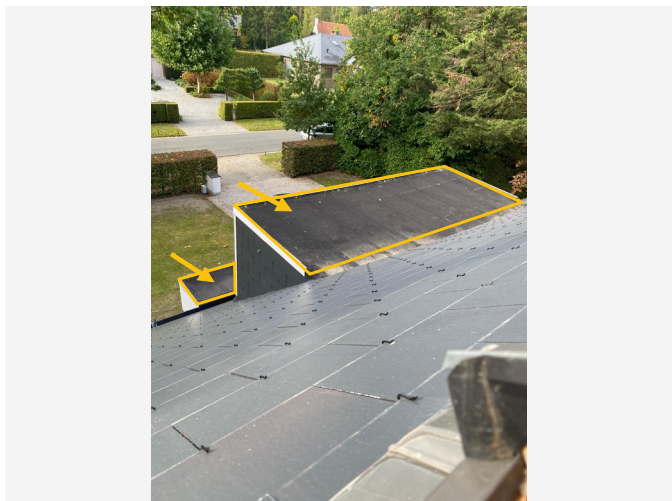
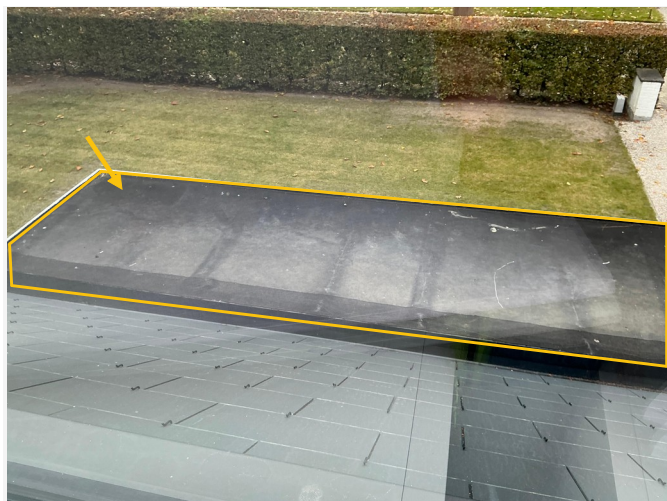
# Fiche 3: Roofing op plat dak (boven deur) en dakkapel

Asbestmateriaal

Het asbestmateriaal valt onder de mijlpaal van 2040.

Eindbeoordeling materiaalrisico	Zeer laag materiaalrisico en/of zeer lage kans op vezelvrijgave
---------------------------------	---

Gebondenheid	Categorie 1: hechtgebonden in oorsprong
Asbestsoort (vezeltype)	Alleen chrysotiel
Asbestconcentratie	Laag (< 50%)
Afschermingsgraad van het gehele materiaal	Geheel of deels vrij aan de buitenlucht
Toestand van het materiaal	Onbeschadigd, niet verweerd

Beschrijving	Roofing op plat dak (boven deur) en dakkapel
Omgeving	Buiten
Primaire drager	Plat dak
Asbestmateriaal	Dak- en gevelbekleding - Roofing
Bindmiddel van asbestmateriaal	Bitumen (roofing, teer, asfalt)
Gebondenheid op basis van bindmiddel	Hecht
Hoeveelheid (oppervlakte - aantal)	<ul style="list-style-type: none"><li>• 10,50 m<sup>2</sup> - 1 stuk</li><li>• 5,00 m<sup>2</sup> - 1 stuk</li></ul>
Totale oppervlakte	15,50 m <sup>2</sup>
Eenvoudig bereikbaar	Ja
Bevestigingswijze	<ul style="list-style-type: none"><li>• Verlijmd, ingegoten, versmeerd</li></ul>
Identificatiemethode	<p>De asbestdeskundige beoordeelt het materiaal als asbestverdacht en dus asbesthoudend, en dit zonder monstername.</p> <p>Motivatie: Er is een onderzoeksbeperking die monstername verhindert; De ruimte of het materiaal bevindt zich hoger dan 3,5 meter vanaf een vaste ondergrond.</p>
Destructieve handeling voor identificatie	Nee

Opmerking	Bij veilige bereikbaarheid dient staalname te gebeuren om asbesthoudend materiaal uit te sluiten.

- Zorg voor een veilig beheer. Vermijd het beschadigen van het asbestmateriaal. Controleer de toestand jaarlijks op wijzigingen.
- Voer bijkomende staalname(s) uit.

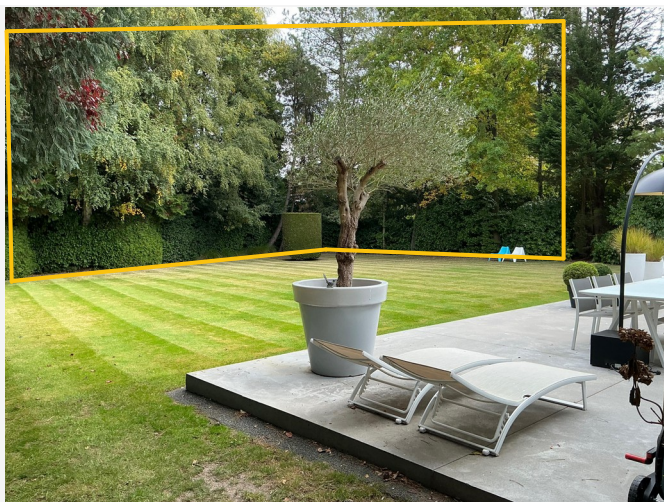
**Reden:** Overwoekerende vegetatie

**Uitleg van de asbestdeskundige:** Achteraan in de tuin tegen de afboording maakt de bestaande dichte vegetatie (struiken en bomen) inspectie op asbesthoudende materialen en afval (bvb. leien, ...) onmogelijk.

(Asbest)materiaal	Dak- en gevelbekleding - Lei, shingle
Karakterisatie	Asbest (verdacht)
Primaire drager	Afboording, omheining...

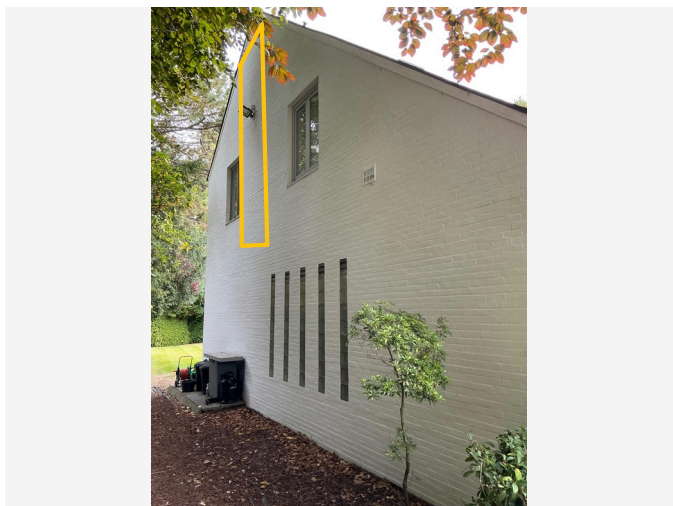
**Reden:** Het te onderzoeken materiaal situeert zich hoger dan 3,50 m te rekenen vanaf een veilige ondergrond

**Uitleg van de asbestdeskundige:** De schouw bevat binnenin mogelijk een asbestcement rookgaskanaal. Laat dit onderzoeken bij eventuele werken.

(Asbest)materiaal	Rookgaskanaal
Karakterisatie	Asbest (verdacht)
Primaire drager	HVAC infrastructuur en uitrusting

De schoorsteenmond is enkel veilig te bereiken na risicoanalyse (cfr. Welzijnswet - werken op hoogte). Vanuit deze RA is een hoogtewerker wellicht aangewezen om veilige staalname/asbestonderzoek te doen. Dit asbestonderzoek/staalname dient asbesthoudendheid van rookgaskanalen uit te sluiten. Indien het onderzoek positief op asbest is de verwijdering ervan complex en voor professionelen. Wellicht moet dit gebeuren via gaten in de schoorsteenmantel.

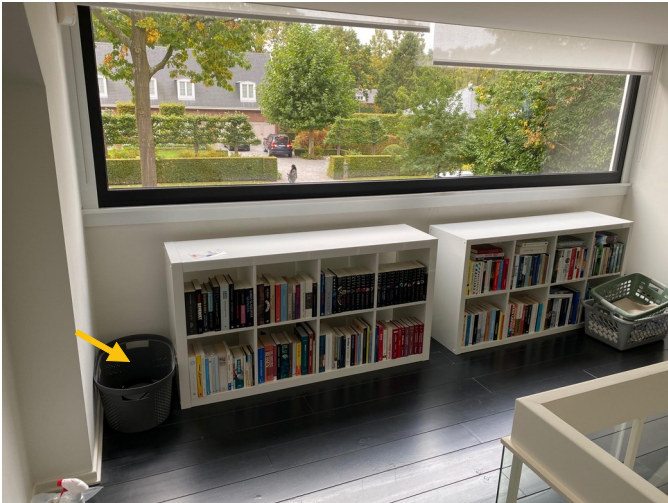
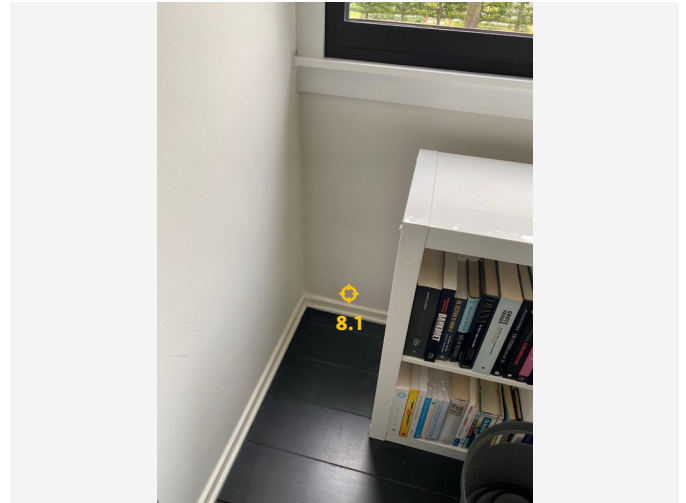
## Fiche 8: Pleisterwerk wanden

Geen asbest

<b>Beschrijving</b>	Pleisterwerk wanden
<b>Omgeving</b>	Binnen
<b>Primaire drager</b>	Binnenwand
<b>Bindmiddel van materiaal</b>	Gips - kalk
<b>Gebondenheid op basis van bindmiddel</b>	Niet-hechtgebonden
<b>Hoeveelheid (oppervlakte - dikte - aantal)</b>	• 300,00 m <sup>2</sup> - 2,00 cm - 1 stuk
<b>Totaal volume</b>	6,00 m <sup>3</sup>
<b>Identificatiemethode</b>	Een monstername door de asbestdeskundige met laboanalyse door een asbestlabo.
<b>Destructieve handeling voor identificatie</b>	Nee
<b>Opmerking</b>	De hoeveelheid is een zo nauwkeurig mogelijke opmeting. Hieraan kunnen evenwel geen rechten worden ontleend. Waar mogelijk, werd staalname uitgevoerd conform het inspectieprotocol: in een droge ruimte (een slaapkamer), in een natte ruimte (keuken) en in de traphal. Bij het plaatsbezoek werd geen stookruimte vastgesteld.

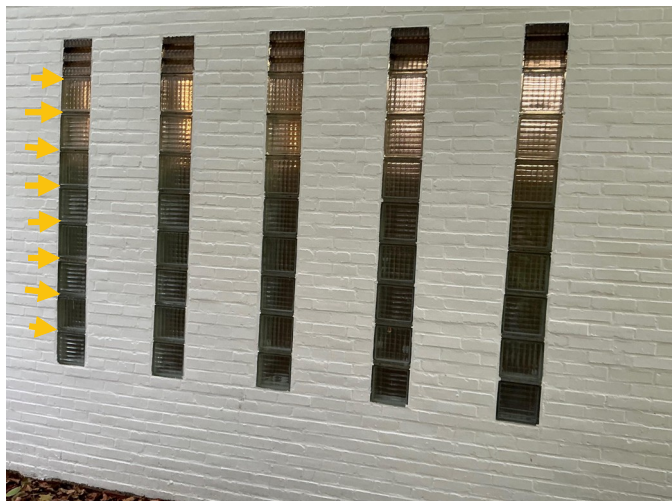
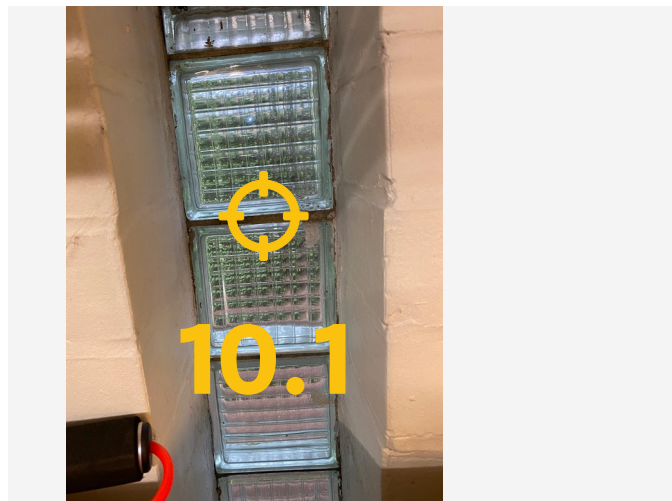
# Fiche 10: Afdichtingsmateriaal (mastiek) in glastegelstroken

Geen asbest

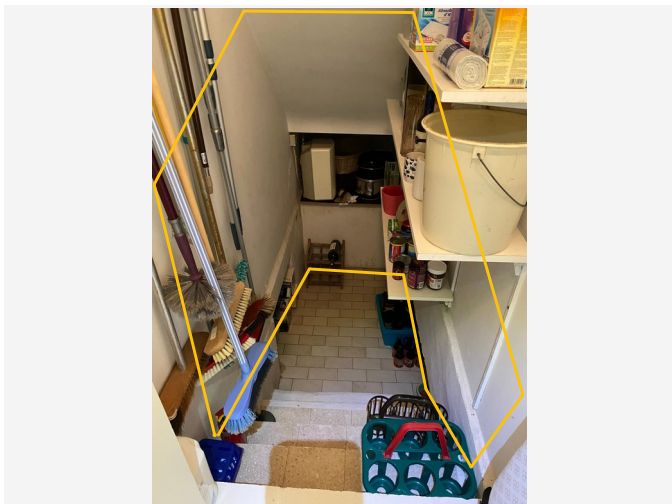
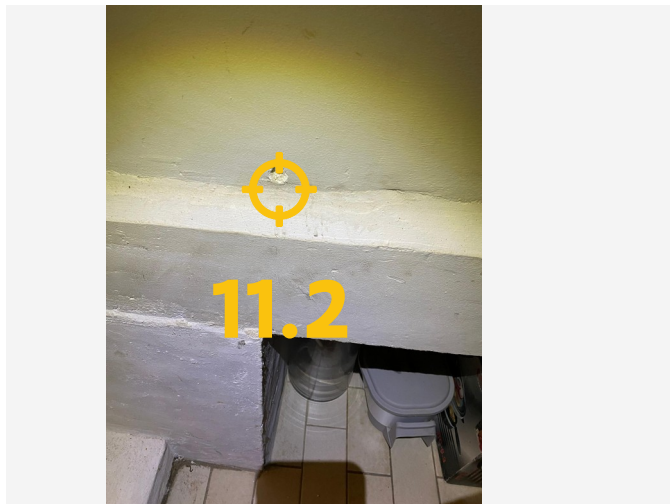
## Fiche 11: Keldermuur (cement)

Geen asbest

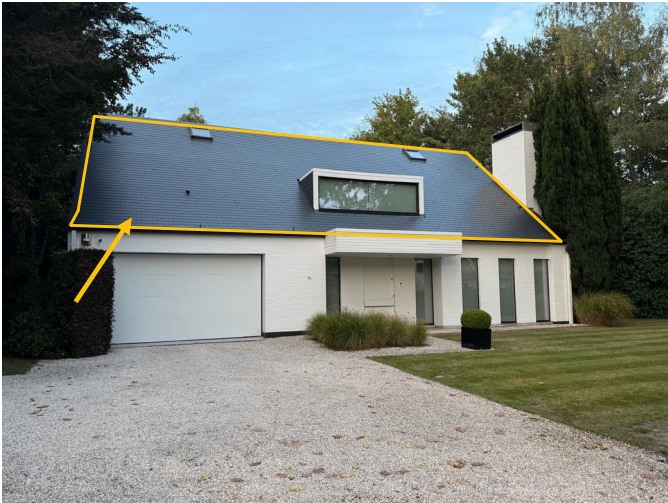
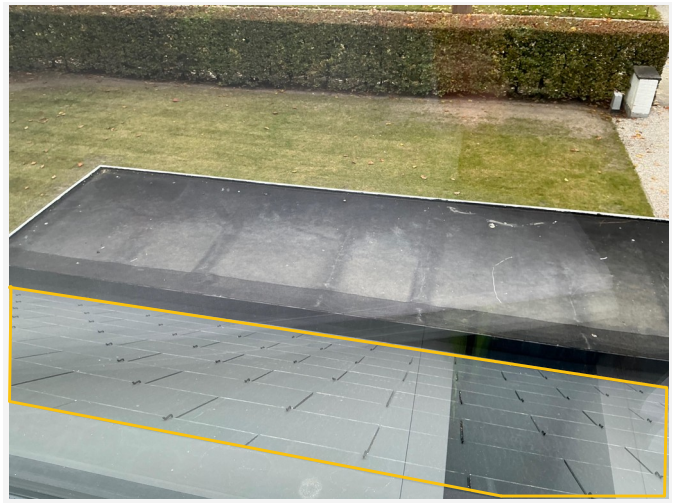
## Fiche 12: Dakbekleding (leien)

Geen asbest

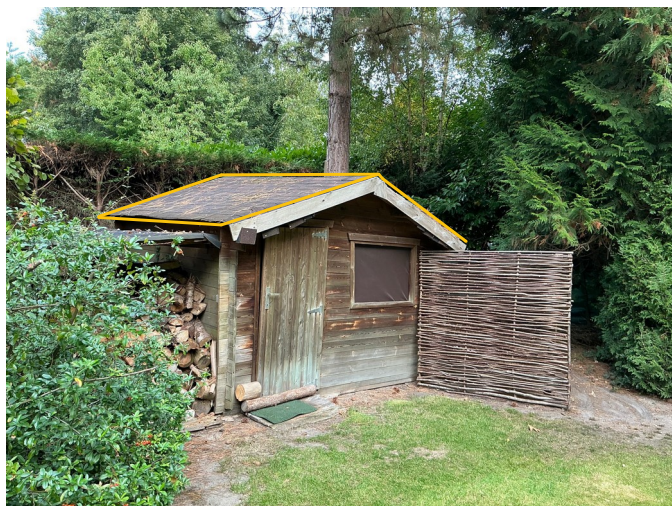
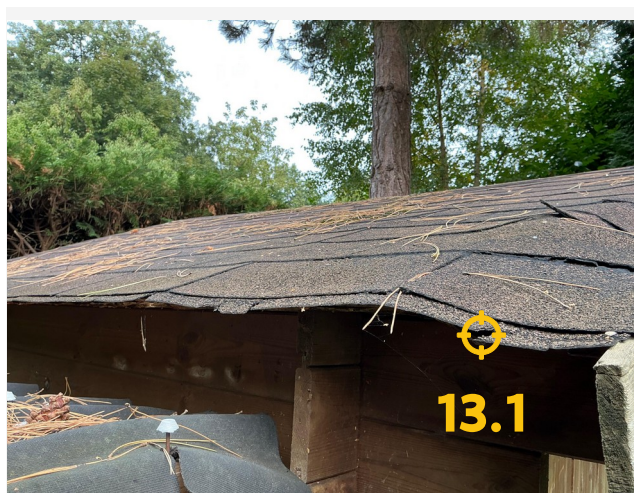
## Fiche 13: Shingles van tuinhuisje

Geen asbest

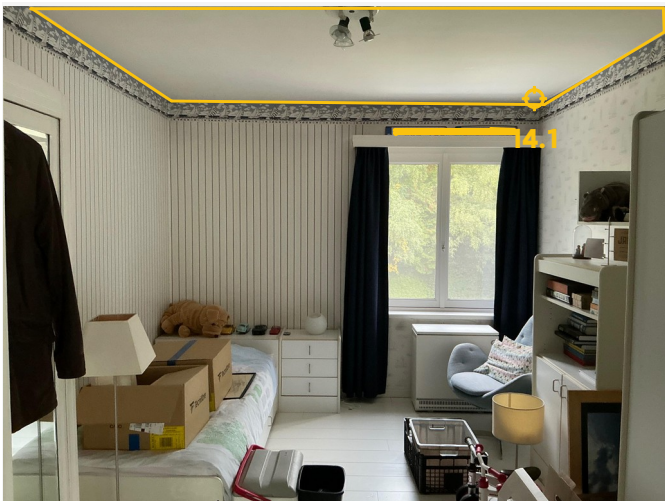
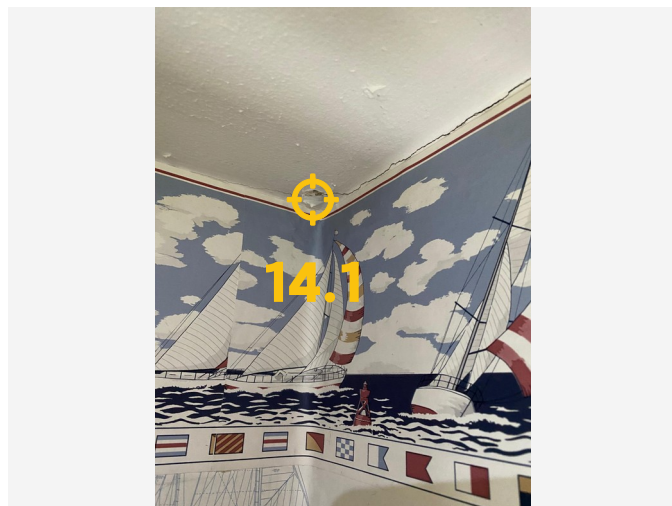
# Fiche 14: Pleisterwerk plafonds

Geen asbest
