Asbestinventarisatetest

Hovestraat 99, 2370 Arendonk

Attestnummer : 20260409-000089.000

Uitgegeven op : 09.04.2026

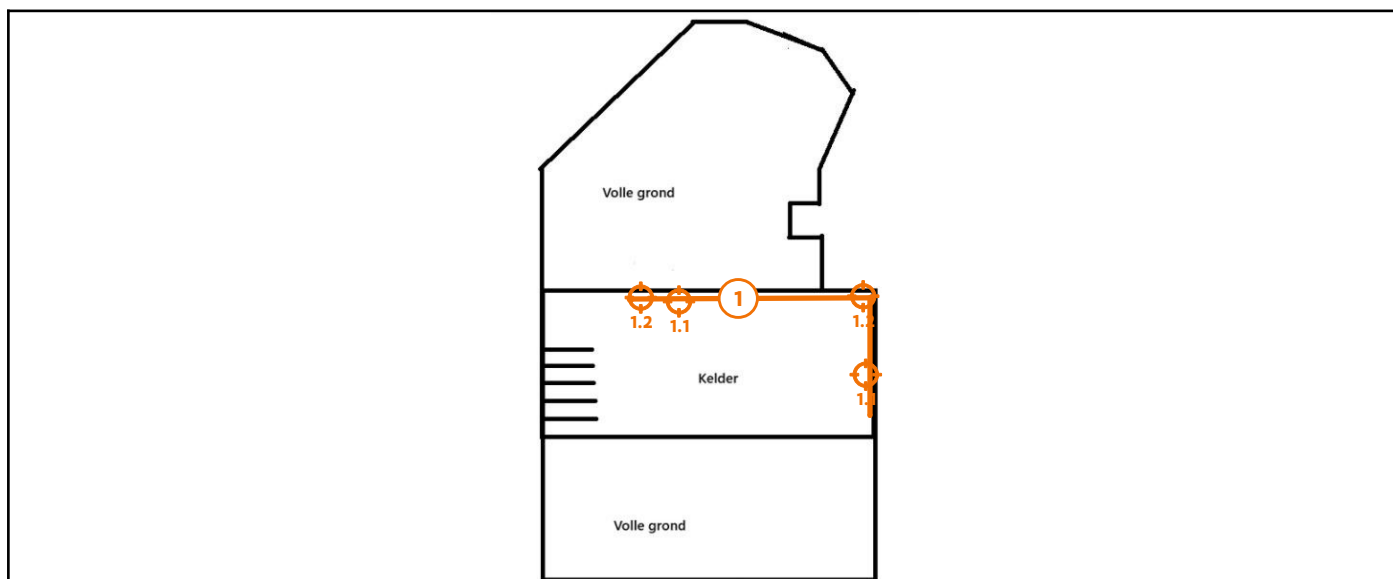
Plan 1.1: De woning kelder

Beschrijving	Type	Actie
1. Leidingisolatie in kelder	Asbestmateriaal	Verwijderen
1.1 Code: MM10A	Mengmonster	-
1.2 Code: MM10B	Mengmonster	-

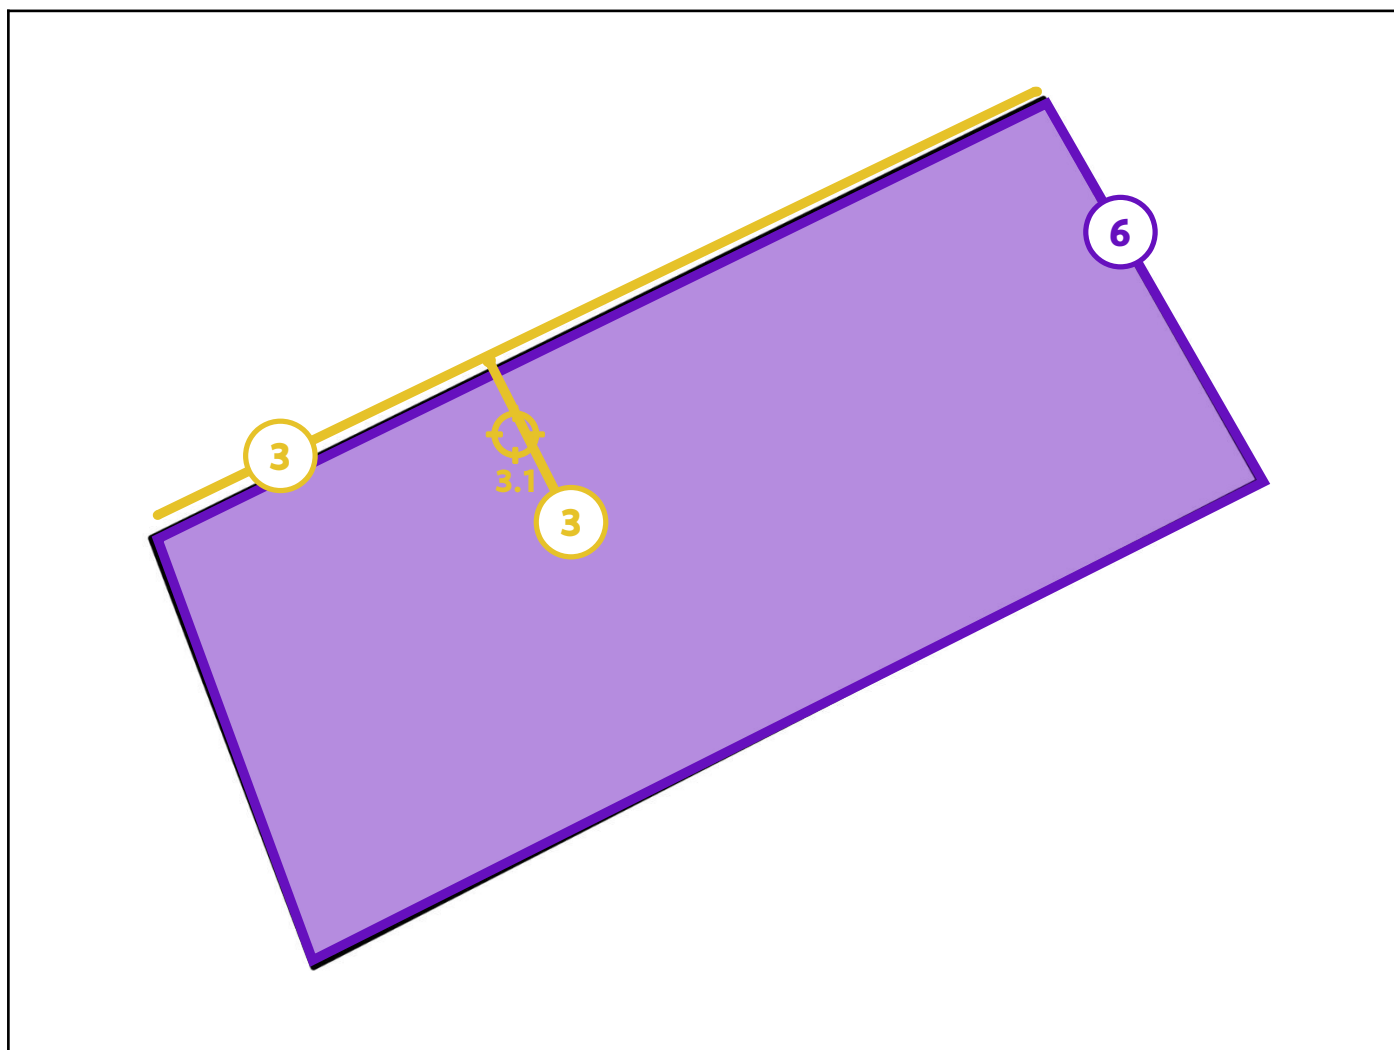
Plan 2.1: Het tuinhuis

Beschrijving	Type	Actie
3. Stopverf ramen tuinhuis	Asbestmateriaal	Zorgvuldig beheren
3.1 Code: MM9	Puntmonster	-
6. Binnenruimte tuinhuis	Advies	-

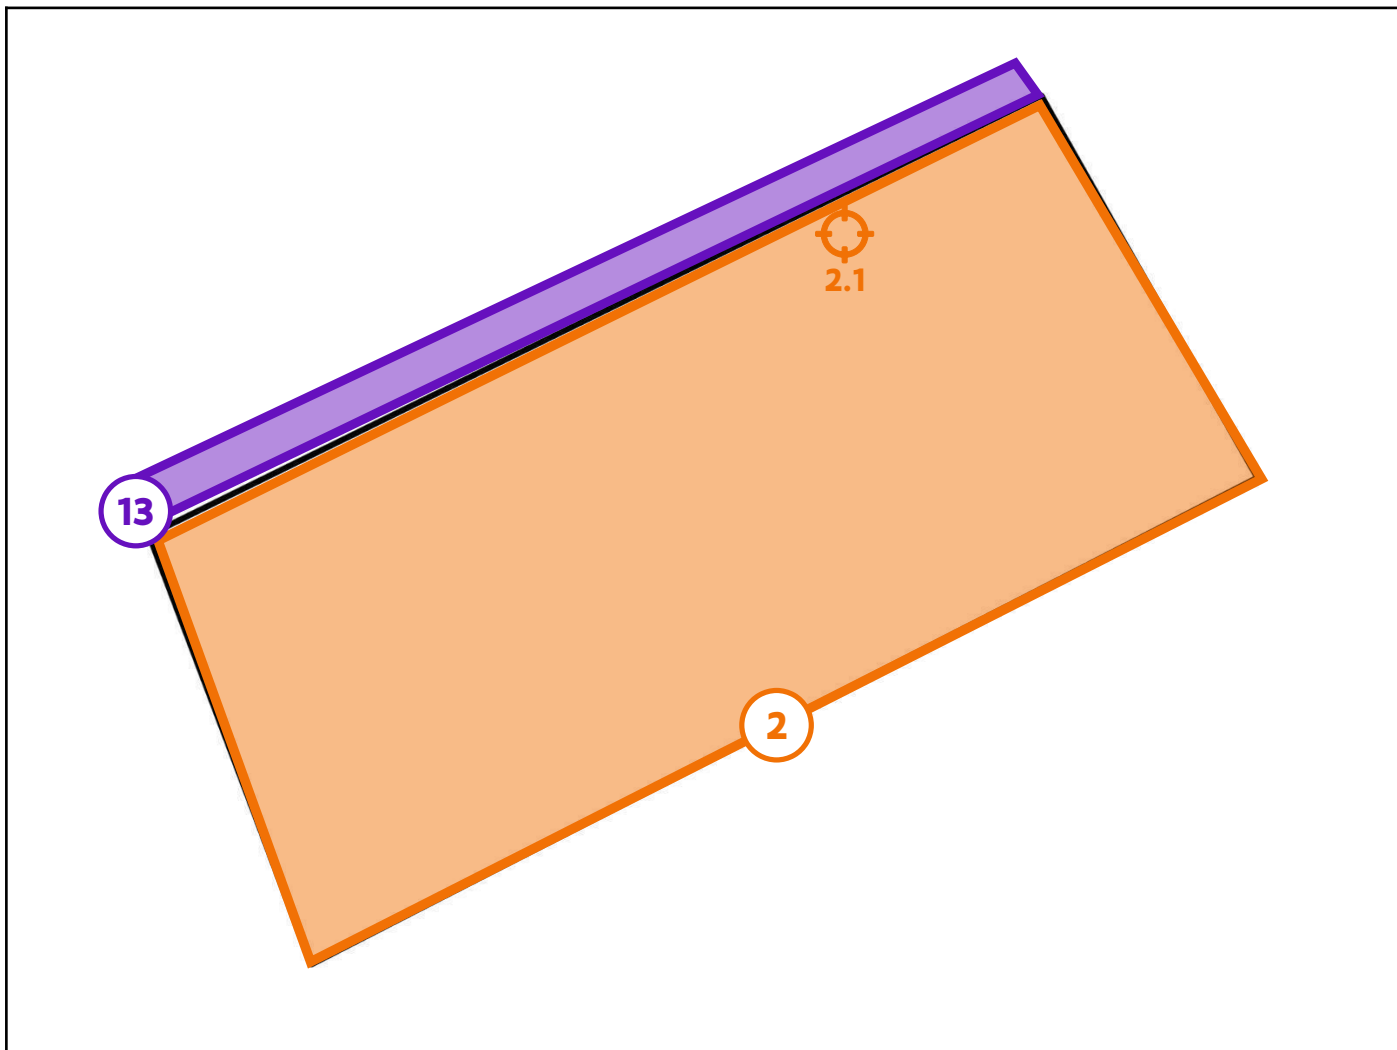
Plan 2.5: Het tuinhuis (dakbedekking)

Beschrijving	Type	Actie
2. Golfplaten dak tuinhuis	Asbestmateriaal	Verwijderen
2.1 Code: MM8	Puntmonster	-
13. Afdruipzone dakbedekking op deels klinkers en volle grond aan tuinhuis	Advies	-

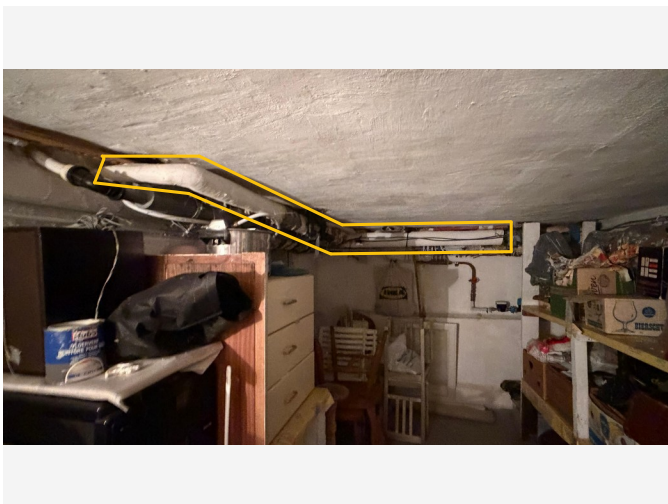
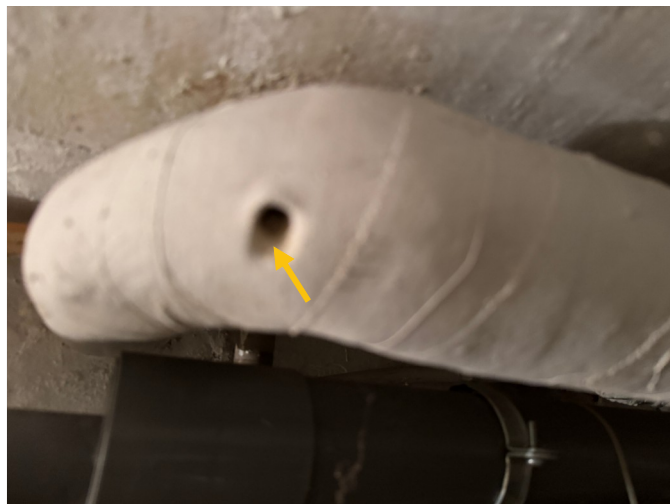
Conclusie

Het asbestmateriaal valt onder de mijlpaal van 2034.

Eindbeoordeling materiaalrisico	Verhoogd materiaalrisico en/of verhoogde kans op vezelvrijgave
---------------------------------	--

Gebondenheid	Categorie 2: niet-hechtgebonden met matrix
Asbestsoort (vezeltype)	Amfibool aanwezig, uitgezonderd crocidoliet
Asbestconcentratie	Hoog ($\geq 50\%$)
Afschermingsgraad van het gehele materiaal	Geheel of deels vrij aan de buitenlucht, maar geen contact met binnenlucht
Toestand van het materiaal	Licht beschadigd, licht verweerd. Intacte calciumsilicaatplaat of materiaal met categorie 3-gebondenheid

#	Type	Referentie	Resultaat
1.1	Mengmonster	MM10A	Amosiet
1.2	Mengmonster	MM10B	Amosiet

Beschrijving	Leidingisolatie in kelder
Omgeving	Binnen
Primaire drager	HVAC infrastructuur en uitrusting
Asbestmateriaal	In-situ afwerkingslagen - Thermische isolatie
Bindmiddel van asbestmateriaal	Gips - kalk
Gebondenheid op basis van bindmiddel	Niet-hechtgebonden
Hoeveelheid (lengte - omtrek - dikte - aantal)	<ul style="list-style-type: none">• 8,00 m - 10,00 cm - 2,00 cm - 1 stuk
Totaal volume	0,016 m ³
Eenvoudig bereikbaar	Ja
Bevestigingswijze	<ul style="list-style-type: none">• Verlijmd, ingegoten, versmeerd
Identificatiemethode	Een monstername door de asbestdeskundige met laboanalyse door een asbestlabo.
Destructieve handeling voor identificatie	Nee
Opmerking	De hoeveelheid is een zo nauwkeurig mogelijke opmeting. Hieraan kunnen evenwel geen rechten worden ontleend. Rechte stukken en bochten worden apart bemonsterd.

Verwijderen

- Verwijder dit asbestmateriaal zo snel mogelijk. Volg de toestand goed op.

- Hermetische zone (erkend asbestverwijderaars)
Dit betreft een niet-hechtgebonden asbestmateriaal. Het verwijderen van deze toepassing kan een grote vezelvrijgave tot gevolg hebben. Deze toepassing kan enkel verwijderd worden in een hermetische zone door een erkend asbestverwijderaars.

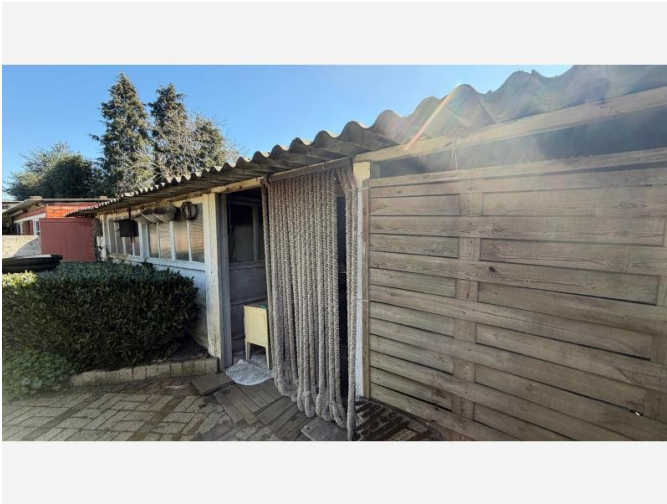
Conclusie

Het asbestmateriaal valt onder de mijlpaal van 2034.

Eindbeoordeling materiaalrisico	Verhoogd materiaalrisico en/of verhoogde kans op vezelvrijgave
---------------------------------	--

Gebondenheid	Categorie 1: hechtgebonden in oorsprong
Asbestsoort (vezeltype)	Alleen chrysotiel aanwezig
Asbestconcentratie	Laag (< 50%)
Afschermingsgraad van het gehele materiaal	Geheel of deels vrij aan binnenluchtstromen
Toestand van het materiaal	Matig beschadigd, matig verweerd

#	Type	Referentie	Resultaat
2.1	Puntmonster	MM8	Chrysotiel

Beschrijving	Golfplaten dak tuinhuis
Omgeving	Grenst aan binnen- en buitenlucht
Primaire drager	Schuin dak
Asbestmateriaal	Dak- en gevelbekleding - Golfplaat
Bindmiddel van asbestmateriaal	Cement
Gebondenheid op basis van bindmiddel	Hecht
Hoeveelheid (oppervlakte - aantal)	<ul style="list-style-type: none">• 42,00 m² - 1 stuk
Totale oppervlakte	42,00 m ²
Eenvoudig bereikbaar	Ja
Bevestigingswijze	<ul style="list-style-type: none">• Geschroefd
Identificatiemethode	Een monstername door de asbestdeskundige met laboanalyse door een asbestlabo.
Destructieve handeling voor identificatie	Nee
Opmerking	De hoeveelheid is een zo nauwkeurig mogelijke opmeting. Hieraan kunnen evenwel geen rechten worden ontleend.

Verwijderen

- Verwijder dit asbestmateriaal zo snel mogelijk. Volg de toestand goed op.
- Hemelwater dat afspoelt van asbestcement daken of gevels kan asbestdeeltjes bevatten. Gebruik het enkel voor gesloten circuits (bv. spoelen toiletten). Reinig na het vervangen van het dak of de gevel de dakgoten en regenwaterput of -ton om asbesthoudend sediment of slib te verwijderen

- Eenvoudige handelingen: mag via doe-het-zelf of door werknemer(s) met opleidingsattest eenvoudige handelingen
Eenvoudige handeling doe-het zelf dragen van de nodige beschermingsmiddelen (mondmasker ffp3, handschoenen, tyvec) Indien mogelijk de ondervloer afdekken , golfplaten voorzichtig verwijderen, extra fixeren, niet breken , niet gooien, onmiddellijk verpakken of voorzichtig in container met asbestbag plaatsen
Indien platen in slechte staat zijn en kans bestaat op breken : Eenvoudige handeling opgeleid personeel , alle werknemer(s) moeten wel beschikken over een opleidingsattest eenvoudige handelingen
8u Ondervloer afdekken , golfplaten voorzichtig verwijderen, extra fixeren, niet breken , niet gooien, onmiddellijk verpakken of voorzichtig in container met asbestbag plaatsen. De constructiebalken zullen ook gereinigd worden met vochtige doeken en hepa stofzuiger. Gedeïmonteerd materiaal met asbest, moet u (laten) afvoeren als asbestafval. Voer het asbestafval af naar het recyclagepark, laat het ophalen door een geregistreerd

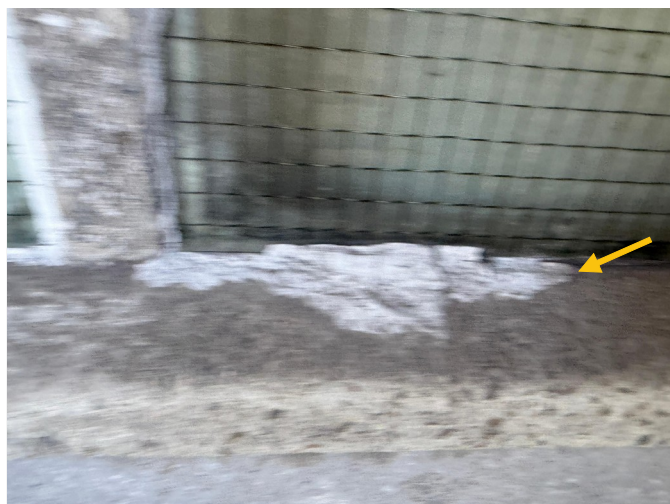
Conclusie

Het asbestmateriaal valt onder de mijlpaal van 2040.

Eindbeoordeling materiaalrisico	Laag materiaalrisico en/of verlaagde kans op vezelvrijgave
---------------------------------	--

Beschrijving	Stopverf ramen tuinhuis
Omgeving	Grenst aan binnen- en buitenlucht
Primaire drager	Wandopening verticaal (raam, deur, ...)
Asbestmateriaal	In-situ afwerkingslagen - Pasta, stopverf, voegsel, stopsel, vulsel, mastiek, katten, ...
Bindmiddel van asbestmateriaal	Kitten, mastiek, pasta
Gebondenheid op basis van bindmiddel	Hecht
Hoeveelheid (lengte - aantal)	<ul style="list-style-type: none">• 1,00 m - 12 stuks
Totale lengte	12,00 m
Eenvoudig bereikbaar	Ja
Bevestigingswijze	<ul style="list-style-type: none">• Verlijmd, ingegoten, versmeerd
Identificatiemethode	Een monstername door de asbestdeskundige met laboanalyse door een asbestlabo.
Destructieve handeling voor identificatie	Nee
Opmerking	De hoeveelheid is een zo nauwkeurig mogelijke opmeting. Hieraan kunnen evenwel geen rechten worden ontleend.

Zorgvuldig beheren

- Zorg voor een veilig beheer. Vermijd het beschadigen van het asbestmateriaal. Controleer de toestand jaarlijks op wijzigingen.

- Eenvoudige handelingen: mag via doe-het-zelf of door werknemer(s) met opleidingsattest eenvoudige handelingen
Als dit materiaal verwijderd kan worden zonder het te breken, te beschadigen... , dan mag met dit met eenvoudige handelingen. Vermijd stofvorming en stofverspreiding op elk moment van de werken. Bevochtig of fixeer het materiaal.
