Asbestinventarisatetest

Brigandsstraat 5, 2450 Meerhout

Attestnummer : 20260221-000186.000

Uitgegeven op : 21.02.2026

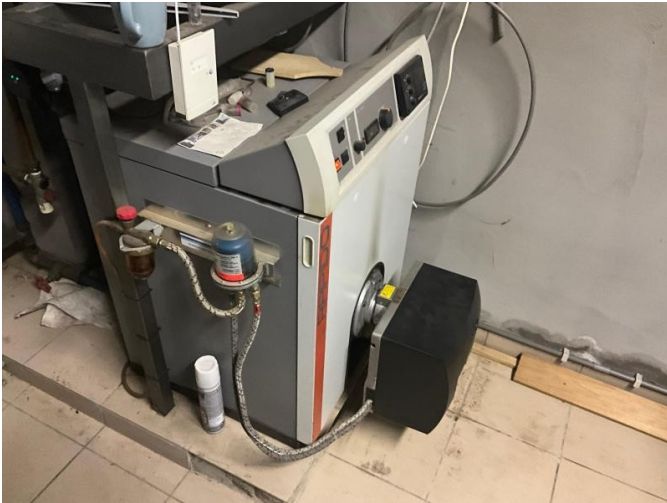
Situeringsfoto

Tijdelijke beperking

Reden: niet waarneembaar

Er is geen info gekend, zoals bouwjaar of gebruikt materiaal, laat de ketel controleren door een opgeleid techniker. 8u basis asbest

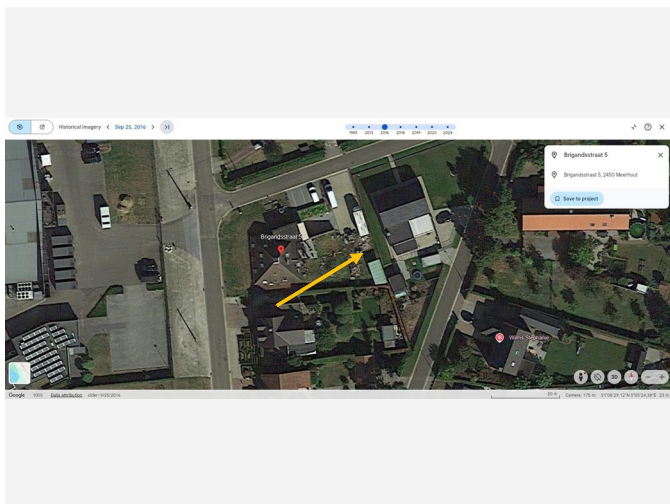
Situeringfoto

Uitgesloten van inspectie

Bouwjaar: 2016

Constructies gebouwd vanaf 2001 moeten niet onderzocht worden

Opmerking	De garage werd gebouwd na 2016
-----------	--------------------------------

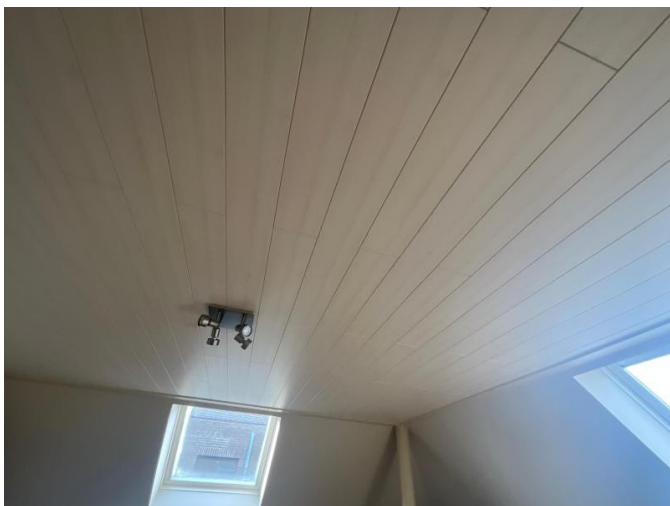
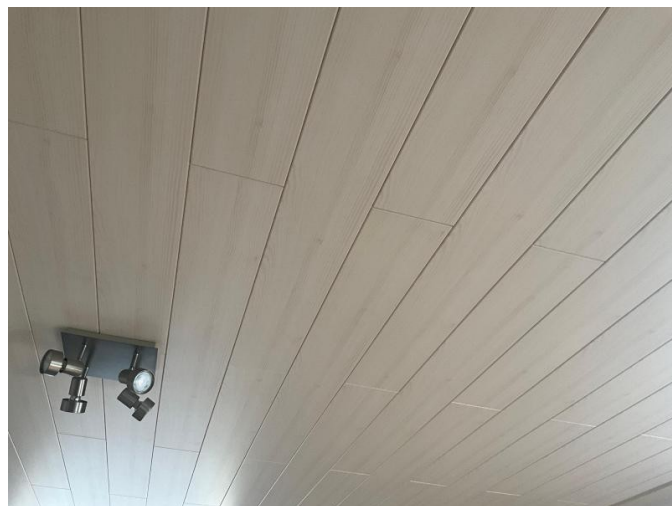
Informatie over een niet-asbestverdacht materiaal

Plafonds zijn afgewerkt met valse plafonds in plaatmateriaal. Het is niet duidelijk of er pleisterwerk of ander verdacht asbestmateriaal aanwezig is achter / op deze valse plafonds, het is aangewezen om bijkomend onderzoek uit te voeren bij werken. Zonder destructieve handeling is het niet mogelijk om na te gaan of er asbesthoudende materialen aanwezig zijn achter de plafond afwerking. Als bij sloop of renovatie blijkt dat er achter deze plafonds nog pleisterwerk of asbest verdachte toepassingen aanwezig zijn, moet dit bemonsterd worden.

Basis voor advies	De asbestdeskundige beoordeelt het materiaal als niet-asbestverdacht.
-------------------	---

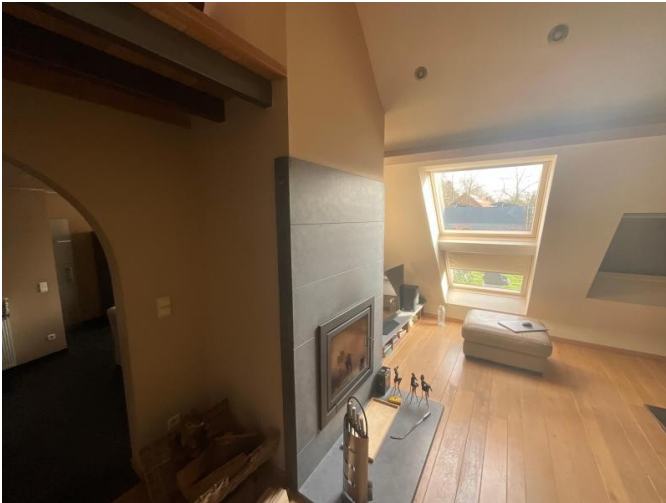
Situeringfoto

Informatie over een materiaal dat de asbestdeskundige niet kan waarnemen of vaststellen

Het is niet duidelijk welke materialen zich in de schouw bevinden

Basis voor advies	Beoordeling op basis van expertise, zonder een vaststelling door de asbestdeskundige.
-------------------	---

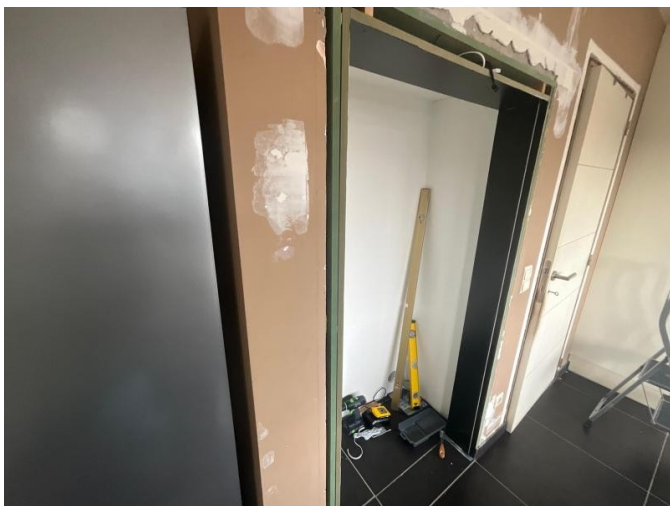
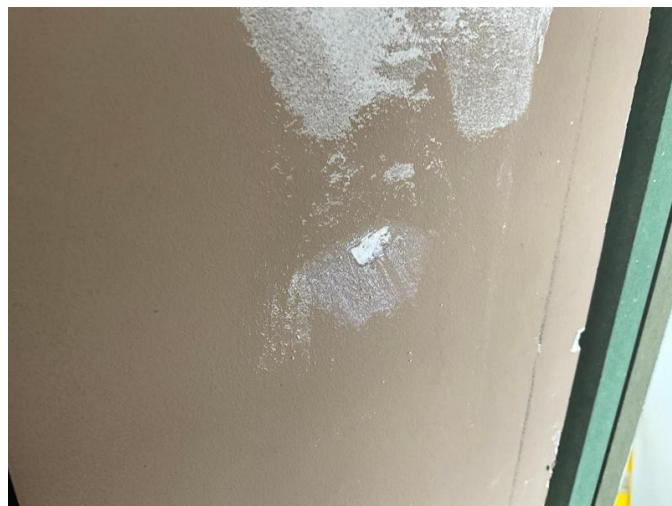
Fiche 5: Muurpleister

Geen asbest

#	Type	Referentie	Resultaat
5.1	Mengmonster	1	Geen asbest

Beschrijving	Muurpleister
Omgeving	Binnen
Primaire drager	Binnenwand
Bindmiddel van materiaal	Gips - kalk
Gebondenheid op basis van bindmiddel	Niet-hechtgebonden
Hoeveelheid (oppervlakte - dikte - aantal)	• 350,00 m ² - 1,00 cm - 1 stuk
Totaal volume	3,50 m ³
Identificatiemethode	Een monstername door de asbestdeskundige met laboanalyse door een asbestlabo.
Destructieve handeling voor identificatie	Nee
Opmerking	<p>Volgens het inspectieprotocol is een monstername van het pleisterwerk verplicht om dit te identificeren als niet-asbesthoudend.</p> <p>Locatie staalnames: individuele ruimte: gang / natte ruimte: keuken / stookplaats: nvt / traphal: trap</p> <p>De vermelde oppervlaktes en volumes betreffen een bereedeneerde schatting. Er worden geen rechten verleend aan deze oppervlaktes/volumes. De dikte is een schatting die voorkomt uit de monsterplaatsen en is daarom niet altijd representatief.</p>

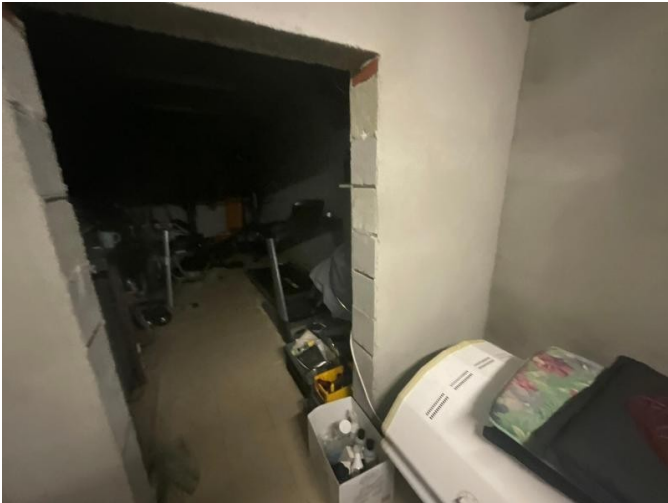
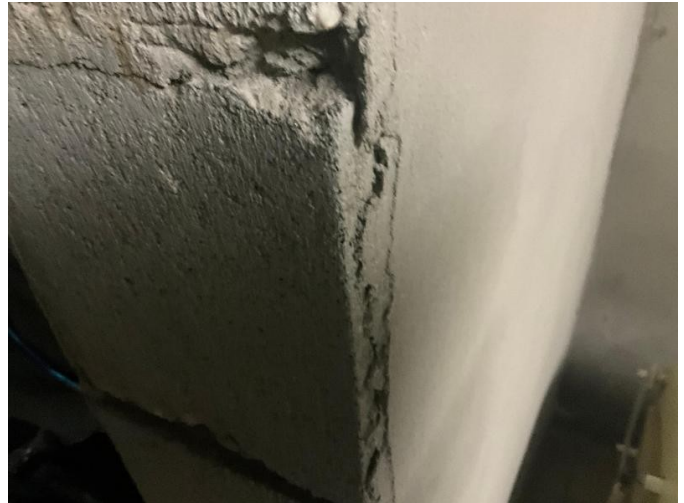
Geen asbest

#	Type	Referentie	Resultaat
6.1	Mengmonster	5	Geen asbest

Beschrijving	Cementering kelder (met staalname)
Omgeving	Binnen
Primaire drager	Binnenwand
Bindmiddel van materiaal	Cement
Gebondenheid op basis van bindmiddel	Hecht
Hoeveelheid (gewicht - aantal)	<ul style="list-style-type: none">• 300,00 kg - 1 stuk
Totaal gewicht	300,00 kg
Identificatiemethode	Een monstername door de asbestdeskundige met laboanalyse door een asbestlabo.
Destructieve handeling voor identificatie	Nee
Opmerking	<p>De vermelde oppervlaktes en volumes betreffen een beredeneerde schatting. Er worden geen rechten verleend aan deze oppervlaktes/volumes. De dikte is een schatting die voorkomt uit de monsterplaatsen en is daarom niet altijd representatief.</p> <p>(staal genomen van twee plaatsen)</p>

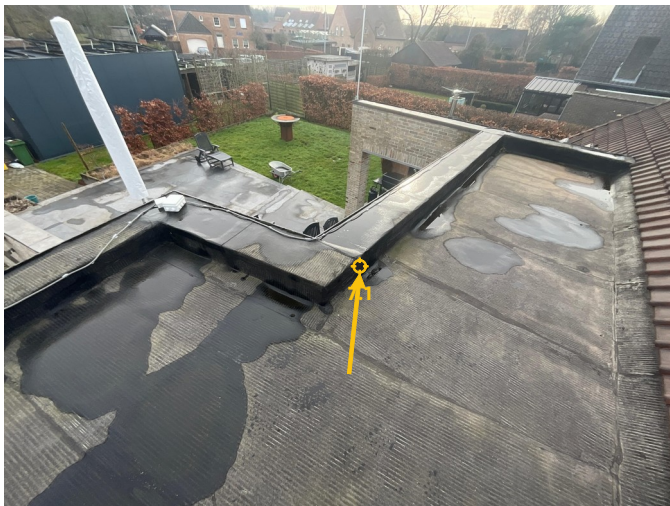
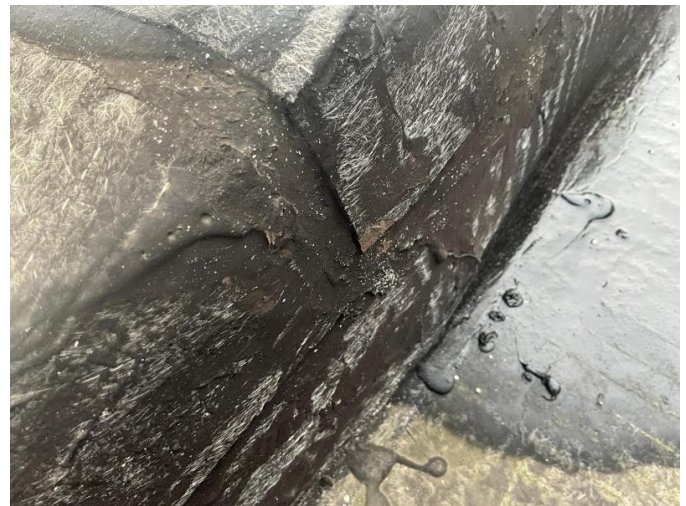
Fiche 7: Roofing (met staalname)

Geen asbest

#	Type	Referentie	Resultaat
7.1	Puntmonster	4	Geen asbest

Beschrijving	Roofing (met staalname)
Omgeving	Buiten
Primaire drager	Plat dak
Bindmiddel van materiaal	Bitumen (roofing, teer, asfalt)
Gebondenheid op basis van bindmiddel	Hecht
Hoeveelheid (oppervlakte - aantal)	• 20,00 m ² - 1 stuk
Totale oppervlakte	20,00 m ²
Identificatiemethode	Een monstername door de asbestdeskundige met laboanalyse door een asbestlabo.
Destructieve handeling voor identificatie	Nee
Opmerking	<p>Er werd een staal genomen aan een uitstekend stuk roofing waardoor de waterdichtheid niet in het gedrang komt.</p> <p>Er kan niet uitgesloten worden dat er onderlagen aanwezig zijn (bij dakwerken extra controle aangewezen)</p> <p>De vermelde oppervlaktes, diktes en volumes betreffen een beredeneerde schatting. Er worden geen rechten verleend aan deze oppervlaktes/diktes/volumes.</p>

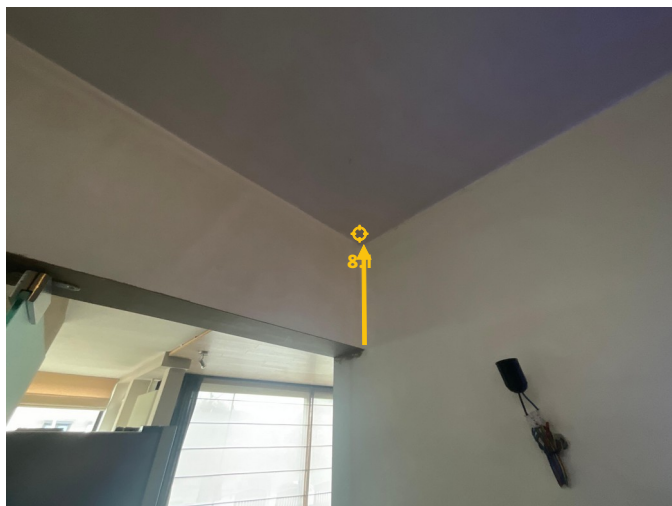
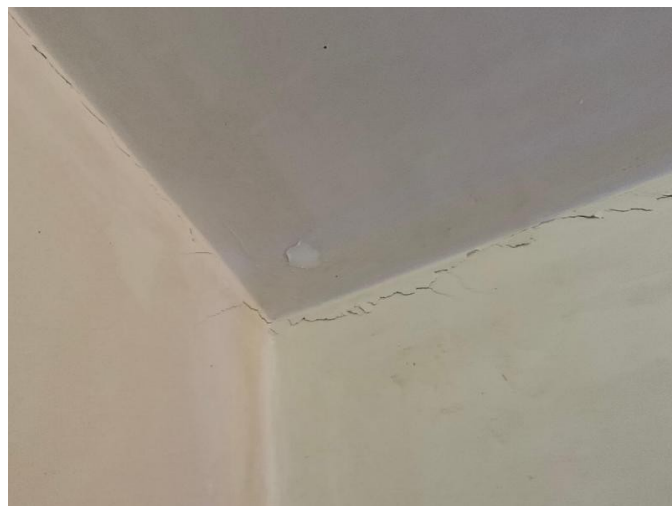
Fiche 8: Plafondpleister

Geen asbest

#	Type	Referentie	Resultaat
8.1	Mengmonster	2	Geen asbest

Beschrijving	Plafondpleister
Omgeving	Binnen
Primaire drager	Plafond
Bindmiddel van materiaal	Gips - kalk
Gebondenheid op basis van bindmiddel	Niet-hechtgebonden
Hoeveelheid (oppervlakte - dikte - aantal)	• 50,00 m ² - 0,50 cm - 1 stuk
Totaal volume	0,25 m ³
Identificatiemethode	Een monstername door de asbestdeskundige met laboanalyse door een asbestlabo.
Destructieve handeling voor identificatie	Nee
Opmerking	<p>Volgens het inspectieprotocol is een monstername van het pleisterwerk verplicht om dit te identificeren als niet-asbesthoudend.</p> <p>Locatie staalnames: individuele ruimte: gang / natte ruimte: keuken / stookplaats: nvt / traphal: trap</p> <p>De vermelde oppervlaktes en volumes betreffen een bereedeneerde schatting. Er worden geen rechten verleend aan deze oppervlaktes/volumes. De dikte is een schatting die voorkomt uit de monsterplaatsen en is daarom niet altijd representatief.</p>

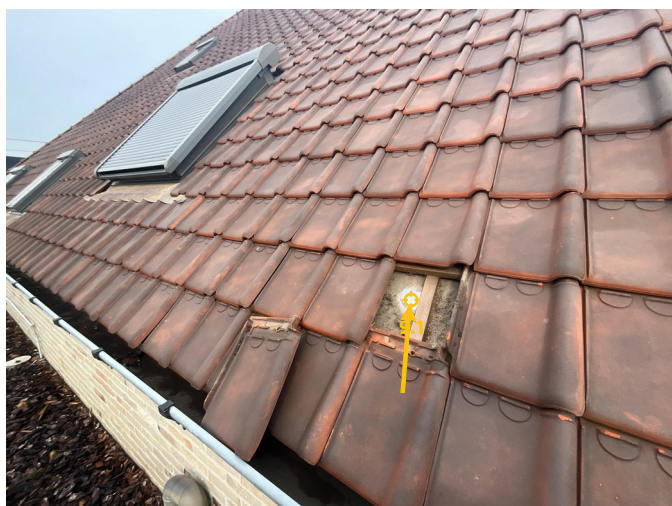
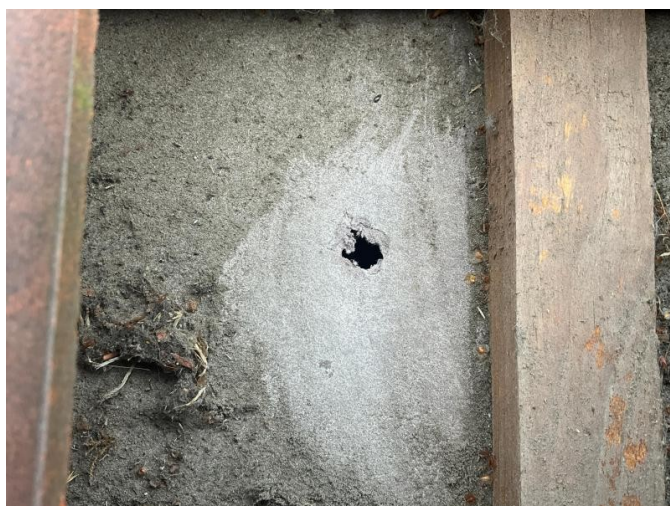
Fiche 9: Onderdak (staalname)

Geen asbest

#	Type	Referentie	Resultaat
9.1	Puntmonster	3	Geen asbest

Beschrijving	Onderdak (staalname)
Omgeving	Binnen
Primaire drager	Schuin dak
Bindmiddel van materiaal	Cement
Gebondenheid op basis van bindmiddel	Hecht
Hoeveelheid (oppervlakte - dikte - aantal)	• 300,00 m ² - 0,40 cm - 1 stuk
Totaal volume	1,20 m ³
Identificatiemethode	Een monstername door de asbestdeskundige met laboanalyse door een asbestlabo.
Destructieve handeling voor identificatie	Nee
Opmerking	<p>De vermelde oppervlaktes, diktes en volumes betreffen een beredeneerde schatting. Er worden geen rechten verleend aan deze oppervlaktes/diktes/volumes.</p> <p>Deze handeling is een steekproef, er is geen garantie dat het volledige dak met éénzelfde materiaal is opgebouwd. Dit kan enkel via destructief onderzoek vastgesteld worden.</p>

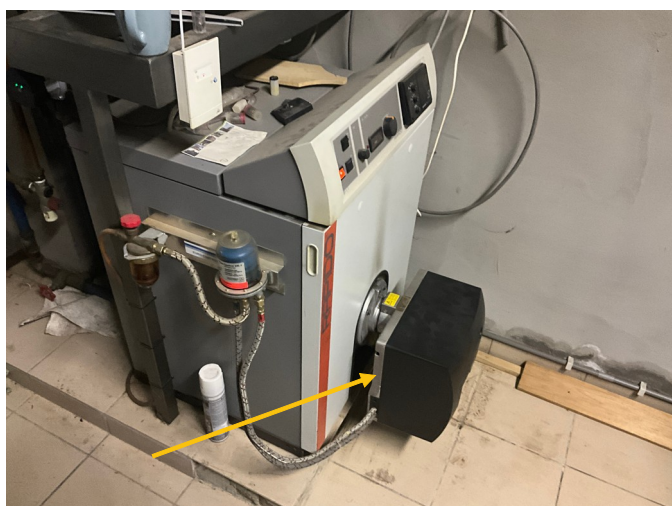
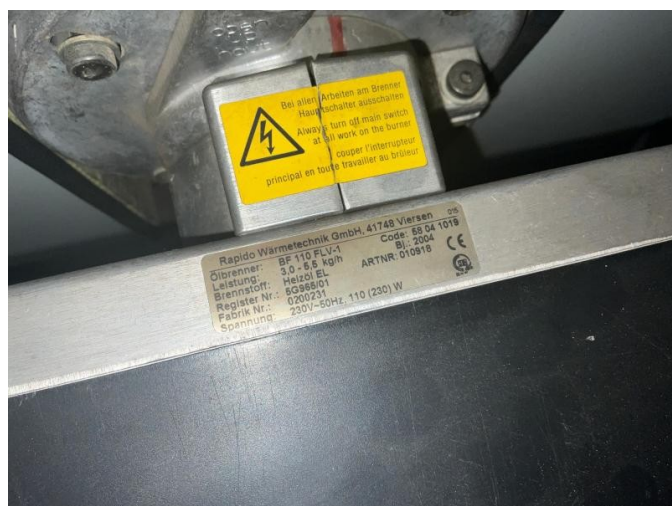
Beschrijving	Notitie	Terug te vinden op plannen
Fiche 10: CV Ketel/boiler	De brander werd gecontroleerd (2004) en is niet asbest verdacht geen risico bouwjaar.	Plan 1.2: Kelder: HVAC
Fiche 11: Schouwbus niet verdacht.	De schouwbus wordt gecontroleerd. deze bestaat uit metaal en bevat geen asbest verdachte materialen.	Plan 1.6: Woning; schouwen
Fiche 12: Kachel	Aan de kachel werden geen verdachte materialen vastgesteld	Plan 1.3: GLV: HVAC / niet waarneembaar
Fiche 13: Dakbedekking berging niet verdacht.	De dakbedekking wordt gecontroleerd. deze bestaat uit metaal en bevat geen asbest verdachte materialen.	Plan 5.1: Buitenberging: dak
Fiche 14: Dakbedekking hoofddak niet verdacht.	De dakbedekking wordt gecontroleerd. deze bestaat uit pannen en bevat geen asbest verdachte materialen.	-
Fiche 15: Kit niet verdacht (visueel vastgesteld)	De gebruikte siliconen kit is niet asbestverdacht	-
