Asbestinventarisatetest

Kuilstraat 155, 9420 Erpe-Mere

Attestnummer : 20250609-000260.000

Niet-asbestveilig

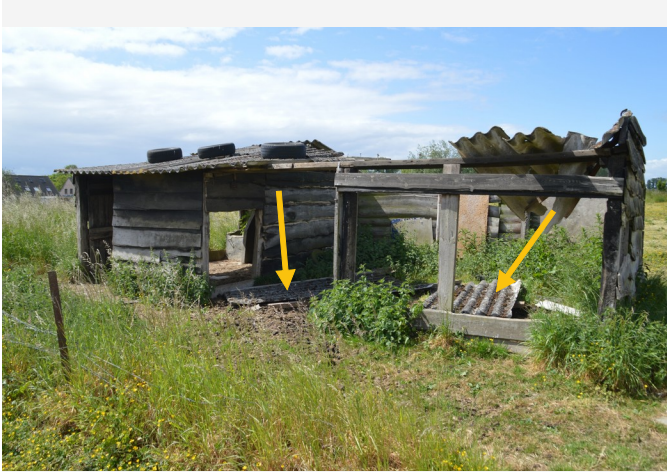
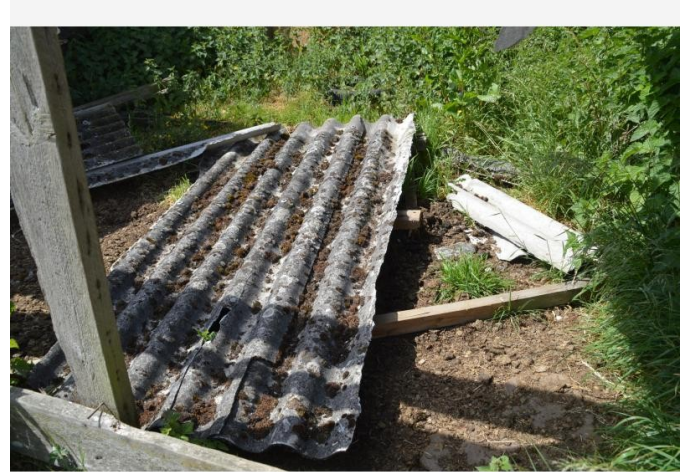
Het asbestmateriaal valt onder de mijlpaal van 2040.

Beschrijving	afval materiaal
Type afvalstof	Betreft stock-voorraad of gedemonteerde asbestmaterialen
Aanwezige resten	Golfplaten
Omgeving	Buiten
Primaire drager	Bodem
Asbestmaterialen	<ul style="list-style-type: none">Dak- en gevelbekleding - Golfplaat
Bindmiddel van asbestmateriaal	Cement
Gebondenheid op basis van bindmiddel	Hecht
Hoeveelheid (gewicht - aantal)	<ul style="list-style-type: none">50,00 kg - 1 stuk
Totaal gewicht	50,00 kg
Eenvoudig bereikbaar	Ja
Identificatiemethode	Vaststelling zonder monsternamen
Opmerking	De vermelde oppervlaktes, lengten, diktes, volumes en gewichten betreffen een beredeneerde schatting. Er worden geen rechten verleend aan deze oppervlaktes/afmetingen/diktes/volumes/gewichten.

- Verwijder het asbestafval.
- Voer bijkomende staalname(s) uit.

- Eenvoudige handelingen: mag via doe-het-zelf of door werknemer(s) met opleidingsattest eenvoudige handelingen
Bij de gemeente of het plaatselijk containerpark kan je afsluitzakken opvragen om het afval dubbel te verpakken en het af te voeren als hechtgebonden materiaal naar het containerpark. Bescherm jezelf voldoende met de nodige PBM's
Standaard dragen van de nodige wegwerp beschermingsmiddelen FFP 3 masker , handschoenen en tyvec CAT III type 5-6

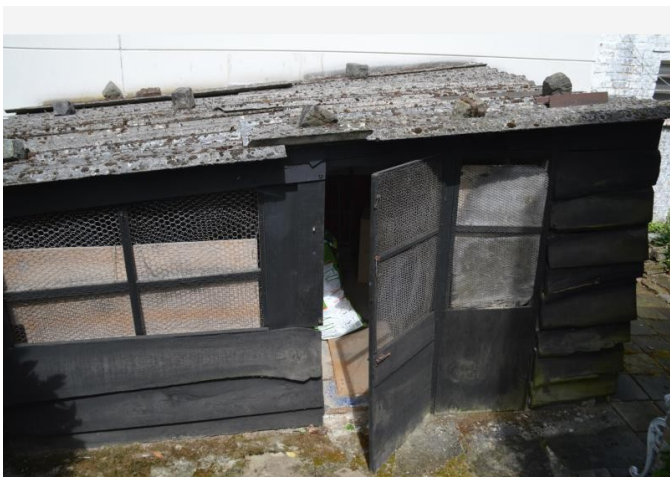
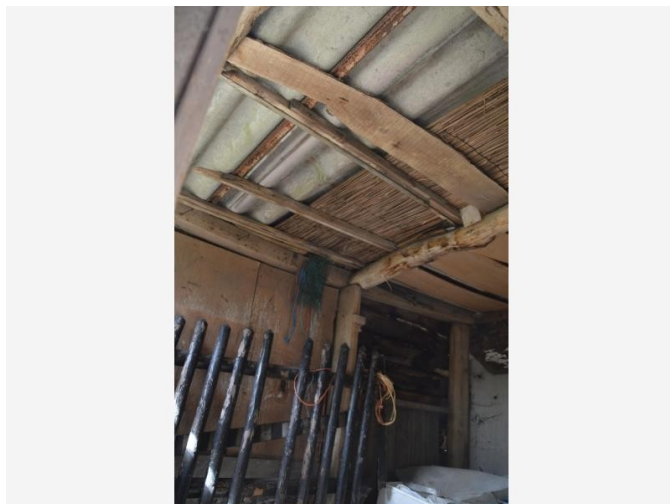
Het asbestmateriaal valt onder de mijlpaal van 2034.

Eindbeoordeling materiaalrisico	Hoog materiaalrisico en/of hoge kans op vezelvrijgave
---------------------------------	---

Gebondenheid	Categorie 1: hechtgebonden in oorsprong
Asbestsoort (vezeltype)	Crocidoliet aanwezig
Asbestconcentratie	Laag (< 50%)
Afschermingsgraad van het gehele materiaal	Geheel of deels (ook) vrij aan binnenluchtstromen
Toestand van het materiaal	Matig beschadigd, matig verweerd

Beschrijving	golfplaten dak
Omgeving	Grenst aan binnen- en buitenlucht
Primaire drager	Schuin dak
Asbestmateriaal	Dak- en gevelbekleding - Golfplaat
Bindmiddel van asbestmateriaal	Cement
Gebondenheid op basis van bindmiddel	Hecht
Hoeveelheid (oppervlakte - aantal)	<ul style="list-style-type: none">• 13,00 m² - 1 stuk
Totale oppervlakte	13,00 m ²
Eenvoudig bereikbaar	Ja
Bevestigingswijze	<ul style="list-style-type: none">• Genageld, geniet
Identificatiemethode	Vaststelling zonder monsternamen
Destructieve handeling voor identificatie	Nee
Opmerking	De golfplaten zijn visueel en volgens expertise als asbestverdacht beschouwd. De vermelde oppervlaktes, diktes en volumes betreffen een beredeneerde schatting. Er worden geen rechten verleend aan deze oppervlaktes/diktes/volumes.

- Verwijder dit asbestmateriaal zo snel mogelijk. Volg de toestand goed op.
- Hemelwater dat afspoelt van asbestcement daken of gevels kan asbestdeeltjes bevatten. Gebruik het enkel voor gesloten circuits (bv. spoelen toiletten). Reinig na het vervangen van het dak of de gevel de dakgoten en regenwaterput of -ton om asbesthoudend sediment of slib te verwijderen
- Voer bijkomende staalname(s) uit.

- Eenvoudige handelingen: mag via doe-het-zelf of door werknemer(s) met opleidingsattest eenvoudige handelingen
Draag de nodige wegwerp beschermingsmiddelen FFP 3 masker, handschoenen en tyvec CAT III type 5-6.
Indien mogelijk de ondervloer afdekken, golfplaten voorzichtig verwijderen, extra fixeren, niet breken, niet gooien, onmiddellijk verpakken of voorzichtig in container met asbest bag plaatsen. Voldoende benevelen/bevochtigen tijdens de duur van de werken. Indien golfplaten in slechte staat zijn en kans bestaat op breken: Eenvoudige handeling opgeleid personeel, alle werknemer(s) moeten wel beschikken over een opleidingsattest eenvoudige handelingen 8u.

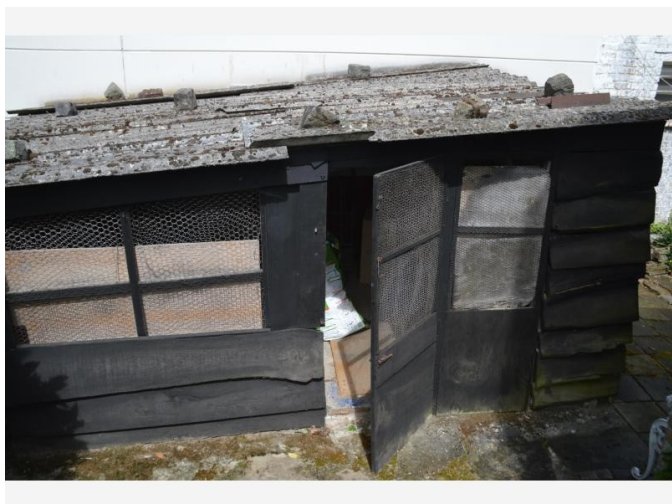
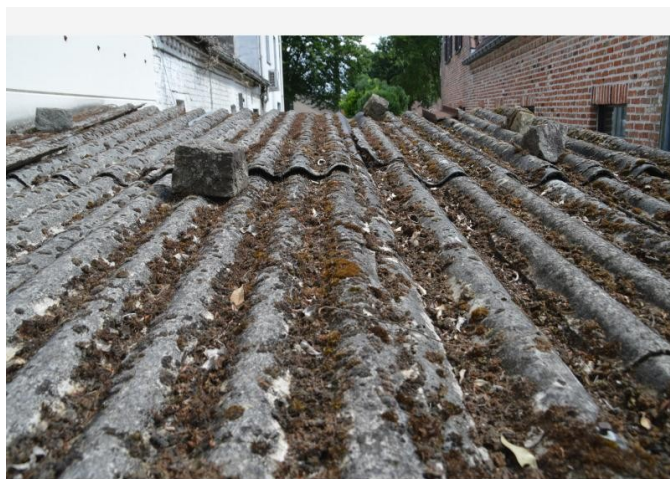
Het asbestmateriaal valt onder de mijlpaal van 2040.

Beschrijving	mos op de golfplaten
Type afvalstof	Betreft resten (contaminatie) van verwerking of beschadiging
Type resten (contaminatie)	<ul style="list-style-type: none"> • Stof, deeltjes < 4 mm, flinters, gruis (los, opliggend) • Stof, deeltjes < 4 mm, flinters, gruis (vermengd in materiaal) • Stukken, fragmenten (los, opliggend)
Besmette materialen	<ul style="list-style-type: none"> • Organisch materiaal (mos, mest, vegetatie, ...)
Bron van de resten	golfplaten
Omgeving	Buiten
Primaire drager	Schuin dak
Gebondenheid resten	Niet hecht
Hoeveelheid (gewicht - aantal)	<ul style="list-style-type: none"> • 10,00 kg - 1 stuk
Totaal gewicht	10,00 kg
Eenvoudig bereikbaar	Ja
Identificatiemethode	Vaststelling zonder monsternamen
Opmerking	De vermelde oppervlaktes, lengten, diktes, volumes en gewichten betreffen een beredeneerde schatting. Er worden geen rechten verleend aan deze oppervlaktes/afmetingen/diktes/volumes/gewichten.

- Verwijder het asbestafval.
- Voer bijkomende staalname(s) uit.

- Eenvoudige handelingen: mag via doe-het-zelf of door werknemer(s) met opleidingsattest eenvoudige handelingen
Scheep het mos in dubbel plastic zak , sluit dit luchtdicht af , en breng dit naar een plaatselijk containerpark.

Reinig de dakgoot en gebruikt materiaal met overvloedig water.

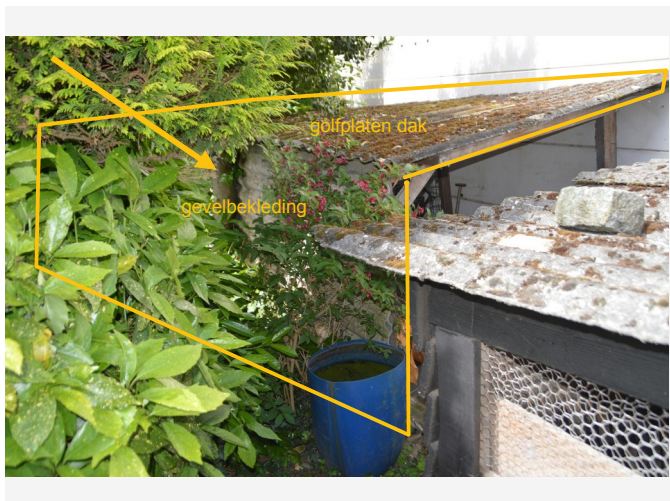
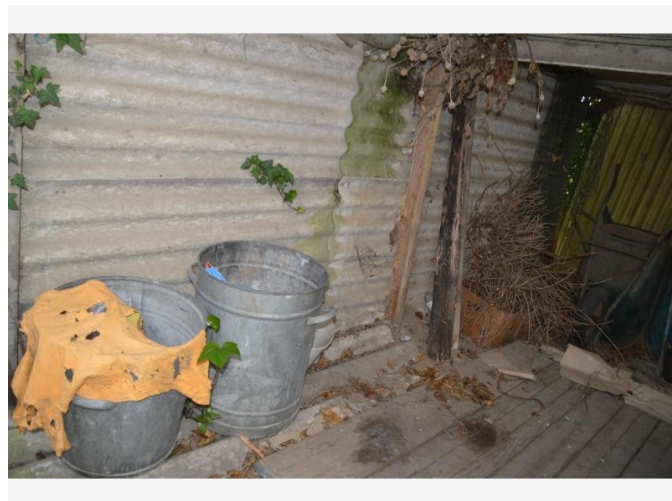
Fiche 4: afdak: golfplaten gevelbekleding en golfplaten dakbedekking

Het asbestmateriaal valt onder de mijlpaal van 2034.

Eindbeoordeling materiaalrisico	Verhoogd materiaalrisico en/of verhoogde kans op vezelvrijgave
---------------------------------	--

Gebondenheid	Categorie 1: hechtgebonden in oorsprong
Asbestsoort (vezeltype)	Crocidoliet aanwezig
Asbestconcentratie	Laag (< 50%)
Afschermingsgraad van het gehele materiaal	Geheel of deels vrij aan de buitenlucht
Toestand van het materiaal	Matig beschadigd, matig verweerd

Beschrijving	afdak: golfplaten gevelbekleding en golfplaten dakbedekking
Omgeving	Buiten
Primaire drager	Schuin dak
Asbestmateriaal	Dak- en gevelbekleding - Golfplaat
Bindmiddel van asbestmateriaal	Cement
Gebondenheid op basis van bindmiddel	Hecht
Hoeveelheid (oppervlakte - aantal)	<ul style="list-style-type: none">• 35,00 m² - 1 stuk
Totale oppervlakte	35,00 m ²
Eenvoudig bereikbaar	Ja
Bevestigingswijze	<ul style="list-style-type: none">• Genageld, geniet
Identificatiemethode	Vaststelling zonder monstername
Destructieve handeling voor identificatie	Nee

- Verwijder dit asbestmateriaal zo snel mogelijk. Volg de toestand goed op.
- Hemelwater dat afspoelt van asbestcement daken of gevels kan asbestdeeltjes bevatten. Gebruik het enkel voor gesloten circuits (bv. spoelen toiletten). Reinig na het vervangen van het dak of de gevel de dakgoten en regenwaterput of -ton om asbesthoudend sediment of slib te verwijderen
- Voer bijkomende staalname(s) uit.

- Eenvoudige handelingen: mag via doe-het-zelf of door werknemer(s) met opleidingsattest eenvoudige handelingen
Draag de nodige wegwerp beschermingsmiddelen FFP 3 masker, handschoenen en tyvec CAT III type 5-6.

Indien mogelijk de ondervloer afdekken, golfplaten voorzichtig verwijderen, extra fixeren, niet breken, niet gooien, onmiddellijk verpakken of voorzichtig in container met asbest bag plaatsen. Voldoende benevelen/bevochtigen tijdens de duur van de werken. Indien golfplaten in slechte staat zijn en kans bestaat op breken: Eenvoudige handeling opgeleid personeel, alle werknemer(s) moeten wel beschikken over een

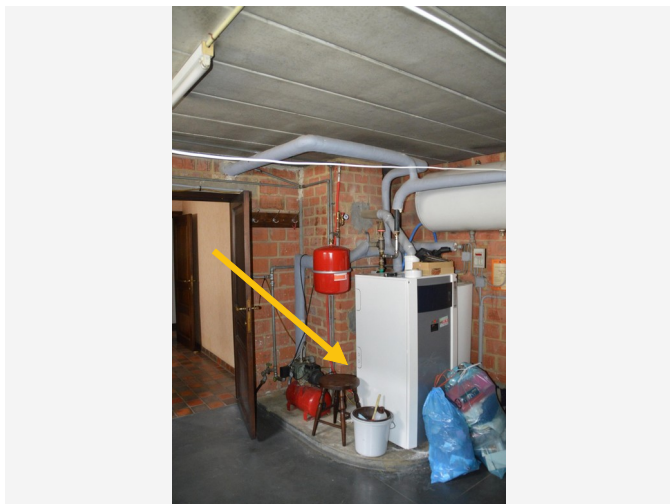
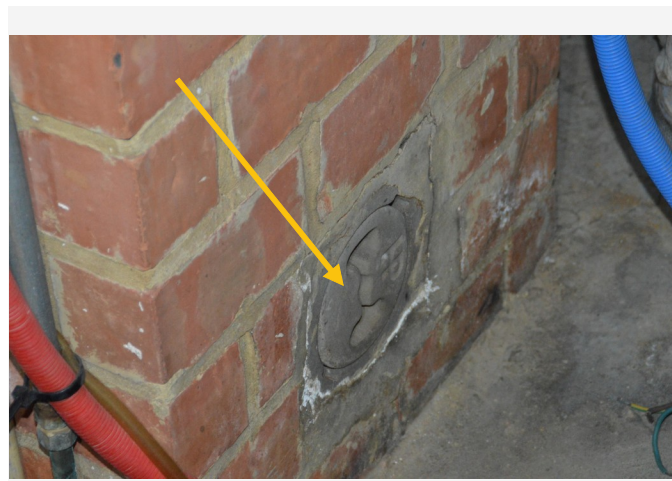
Het asbestmateriaal valt onder de mijlpaal van 2034.

Beschrijving	roetluik
Omgeving	Binnen
Primaire drager	HVAC infrastructuur en uitrusting
Asbestmateriaal	roetluik
Bindmiddel van asbestmateriaal	Cement
Gebondenheid op basis van bindmiddel	Hecht
Hoeveelheid (gewicht - aantal)	<ul style="list-style-type: none">• 0,50 kg - 1 stuk
Totaal gewicht	0,50 kg
Eenvoudig bereikbaar	Ja
Bevestigingswijze	<ul style="list-style-type: none">• Verlijmd, ingegoten, versmeerd
Identificatiemethode	Vaststelling zonder monstername
Destructieve handeling voor identificatie	Nee
Opmerking	De vermelde oppervlaktes, lengten, diktes, volumes en gewichten betreffen een beredeneerde schatting. Er worden geen rechten verleend aan deze oppervlaktes/afmetingen/diktes/volumes/gewichten.

- Zorg voor een veilig beheer. Vermijd het beschadigen van het asbestmateriaal. Controleer de toestand jaarlijks op wijzigingen.
- Voer bijkomende staalname(s) uit.

- Eenvoudige handelingen: mag via doe-het-zelf of door werknemer(s) met opleidingsattest eenvoudige handelingen
Het roetluikje kan voorzichtig uitgeschoven of losgebeiteld worden , extra bevochtigen om stof te voorkomen
Draag de nodige wegwerp beschermingsmiddelen FFP 3 masker , handschoenen en tyvec CAT III type 5-6
Verpakken in plastic folie en afvoeren naar het containerpark als hechtgebonden asbestafval.
Roetluik opening (houder - kader)
Draag de nodige wegwerp beschermingsmiddelen FFP 3 masker , handschoenen en tyvec CAT III type 5-6

Extra bevochtigen van de roetluikkader , beitel rondom , boven en onder voorzichtig los zonder de kader te breken , verpakken in plastic folie en afvoeren als hechtgebonden afval.

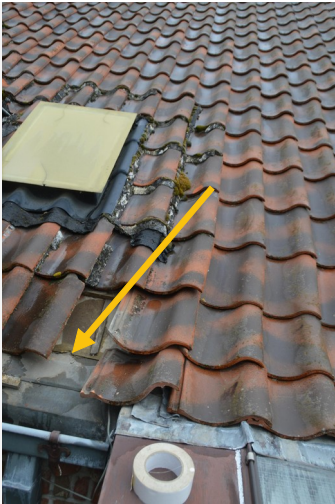
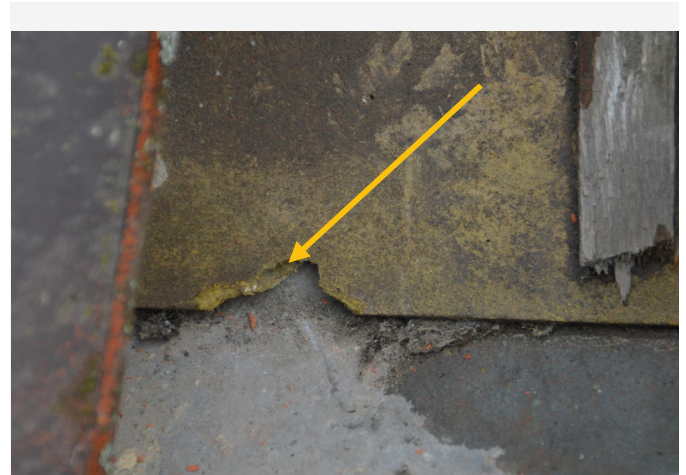
Beschrijving	menuiserite onderdak
Omgeving	Grenst aan binnen- en buitenlucht
Primaire drager	Schuin dak
Asbestmateriaal	Plaat, paneel, tablet - Type Menuiserite
Bindmiddel van asbestmateriaal	Cement
Gebondenheid op basis van bindmiddel	Hecht
Hoeveelheid (oppervlakte - dikte - aantal)	<ul style="list-style-type: none">• 115,00 m² - 0,50 cm - 1 stuk
Totaal volume	0,575 m ³
Eenvoudig bereikbaar	Nee <ul style="list-style-type: none">• Het asbestmateriaal is bedekt (uitgezonderd laag verf, coating, behang, kunststof, textiel) en het wegnemen van het bedekkende materiaal kan niet zonder het bedekkende materiaal te beschadigen.
Bevestigingswijze	<ul style="list-style-type: none">• Genageld, geniet
Identificatiemethode	Vaststelling met monstername
Destructieve handeling voor identificatie	Nee

Verwijder de dakpannen. Fixeer het plaatmateriaal , de asbesthoudende platen één voor één en in hun geheel verwijderen. Niet gooien, niet breken. Verwijder onder verneveling of tussentijds voldoende bevochtigen tijdens de volledige duur van de werken. Reinig nadien de draagstructuur met vochtige doeken (+stofzuiger met absoluut filter kan niet gehuurd worden dus voor een particulier niet mogelijk .) Alle werknemer(s) moeten wel beschikken over een opleidingsattest eenvoudige handelingen 8u.

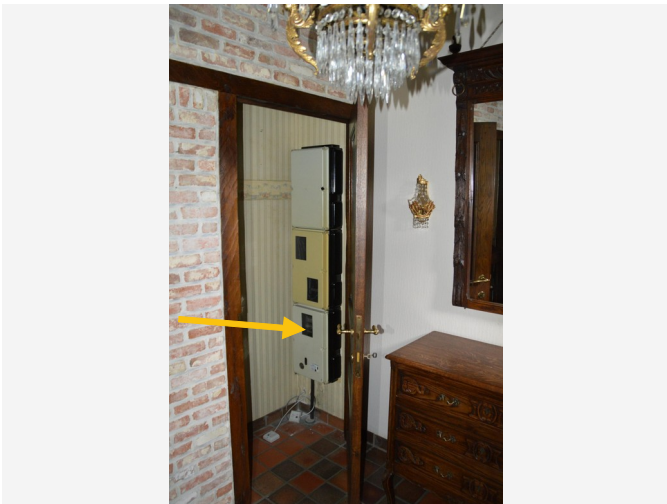
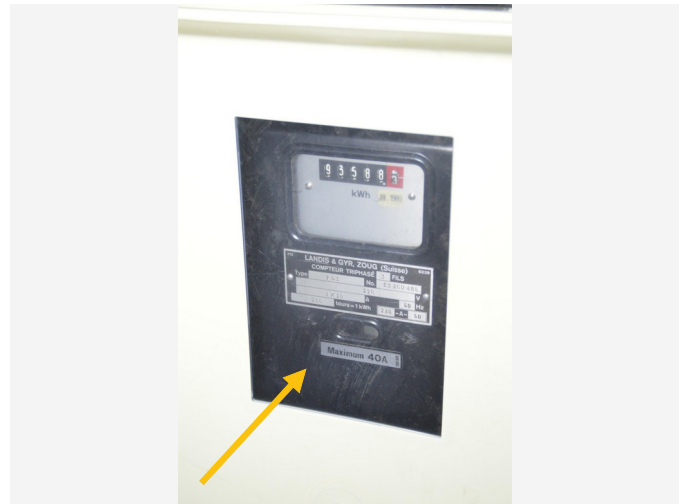
Beschrijving	bakeliet
Omgeving	Binnen
Primaire drager	Communicatie en elektrische infrastructuur en uitrusting
Asbestmateriaal	Plaat, paneel, tablet - Type Bakeliet
Bindmiddel van asbestmateriaal	Kunststof of -hars
Gebondenheid op basis van bindmiddel	Hecht
Hoeveelheid (oppervlakte - dikte - aantal)	<ul style="list-style-type: none">• 0,05 m² - 1,00 cm - 1 stuk
Totaal volume	< 0,001 m ³
Eenvoudig bereikbaar	Nee <ul style="list-style-type: none">• Het asbestmateriaal is bedekt (uitgezonderd laag verf, coating, behang, kunststof, textiel) en het wegnemen van het bedekkende materiaal kan niet zonder het bedekkende materiaal te beschadigen.
Bevestigingswijze	<ul style="list-style-type: none">• Geschroefd
Identificatiemethode	Vaststelling zonder monstername
Destructieve handeling voor identificatie	Nee
Opmerking	<p>Het is moeilijk te bepalen of de bakeliettoepassingen in de woning ook effectief asbesthoudend zijn (het kan ook gaan om de asbestvrije variant).</p> <p>-Er werd geen monster genomen oww beschadiging aan een elektrisch gerelateerde toepassing, extra controle bij verwijdering van het verdacht materiaal. Vermoedelijk zullen de toepassingen verwijderd worden bij aanpassing van het elektriciteitsnetwerk.</p>

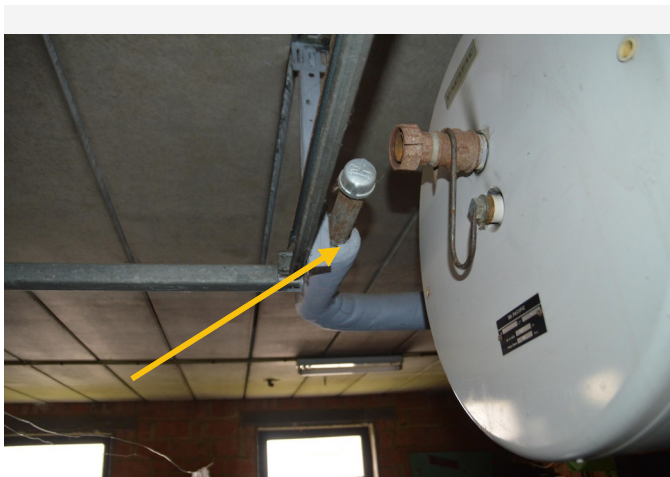
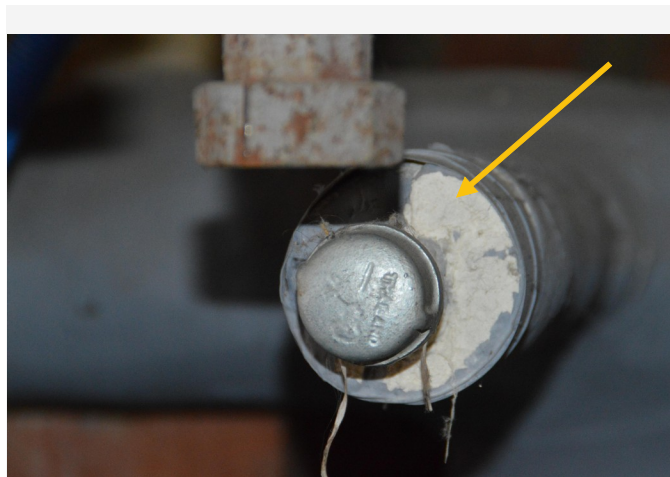
Fiche 10: leidingisolatie recht stuk

Geen asbest

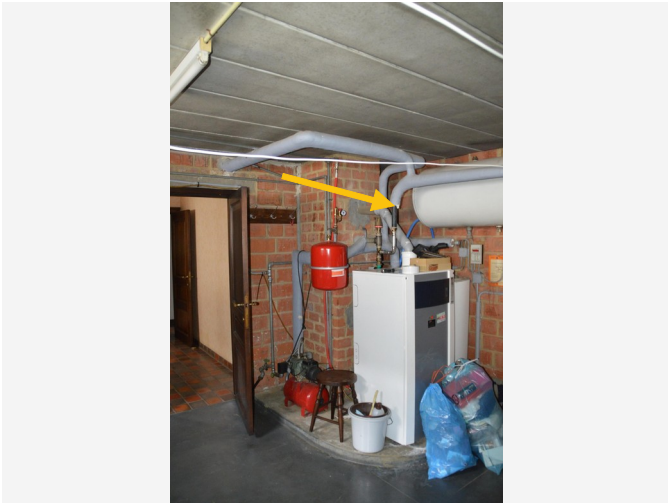
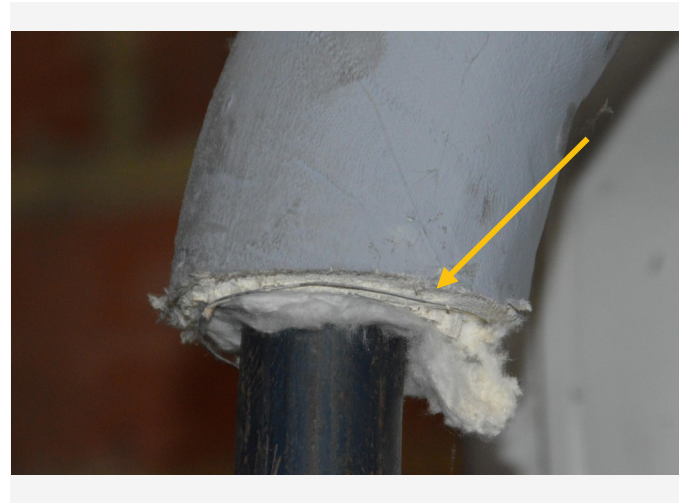
Fiche 11: leidingisolatie bochten

Geen asbest

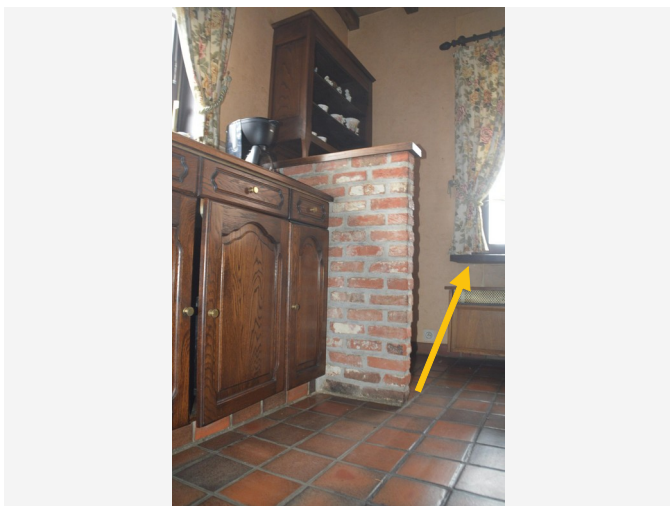
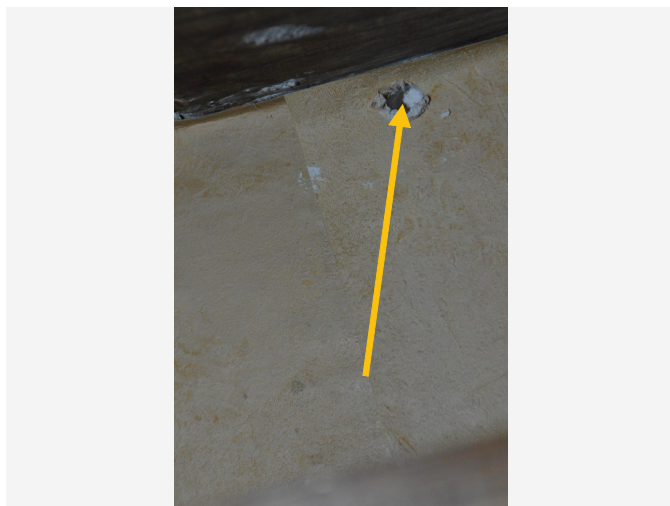
Fiche 12: muurpleister

Geen asbest

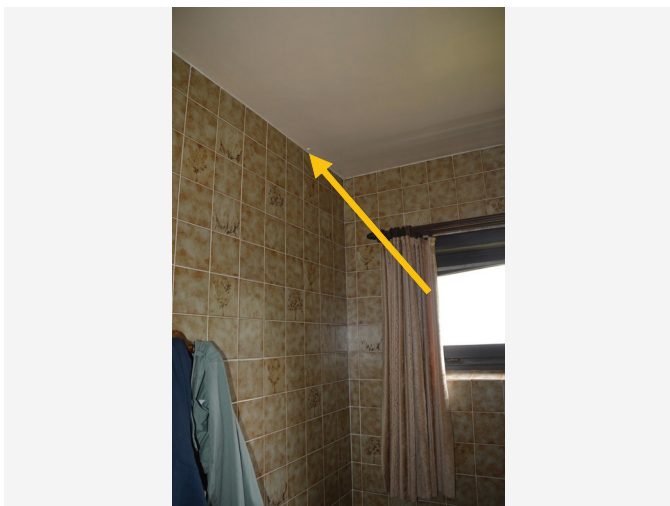
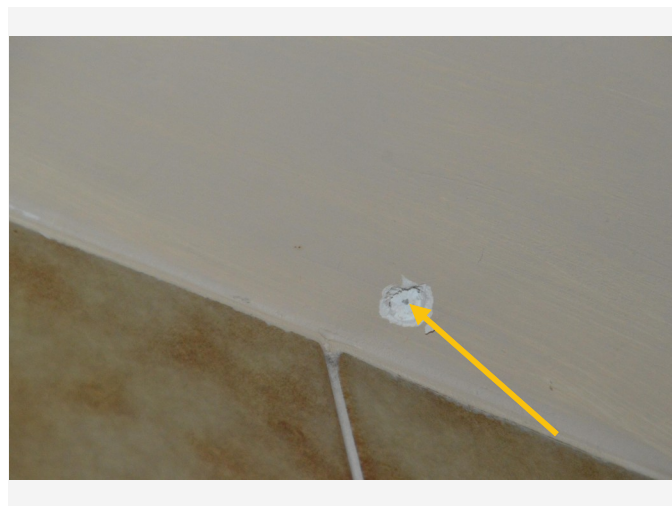
Fiche 13: plafondpleister

Geen asbest
