Asbestinventarisatetest

Waterstraat 19, 8020 Oostkamp

Attestnummer : 20260409-000216.000

Uitgegeven op : 09.04.2026

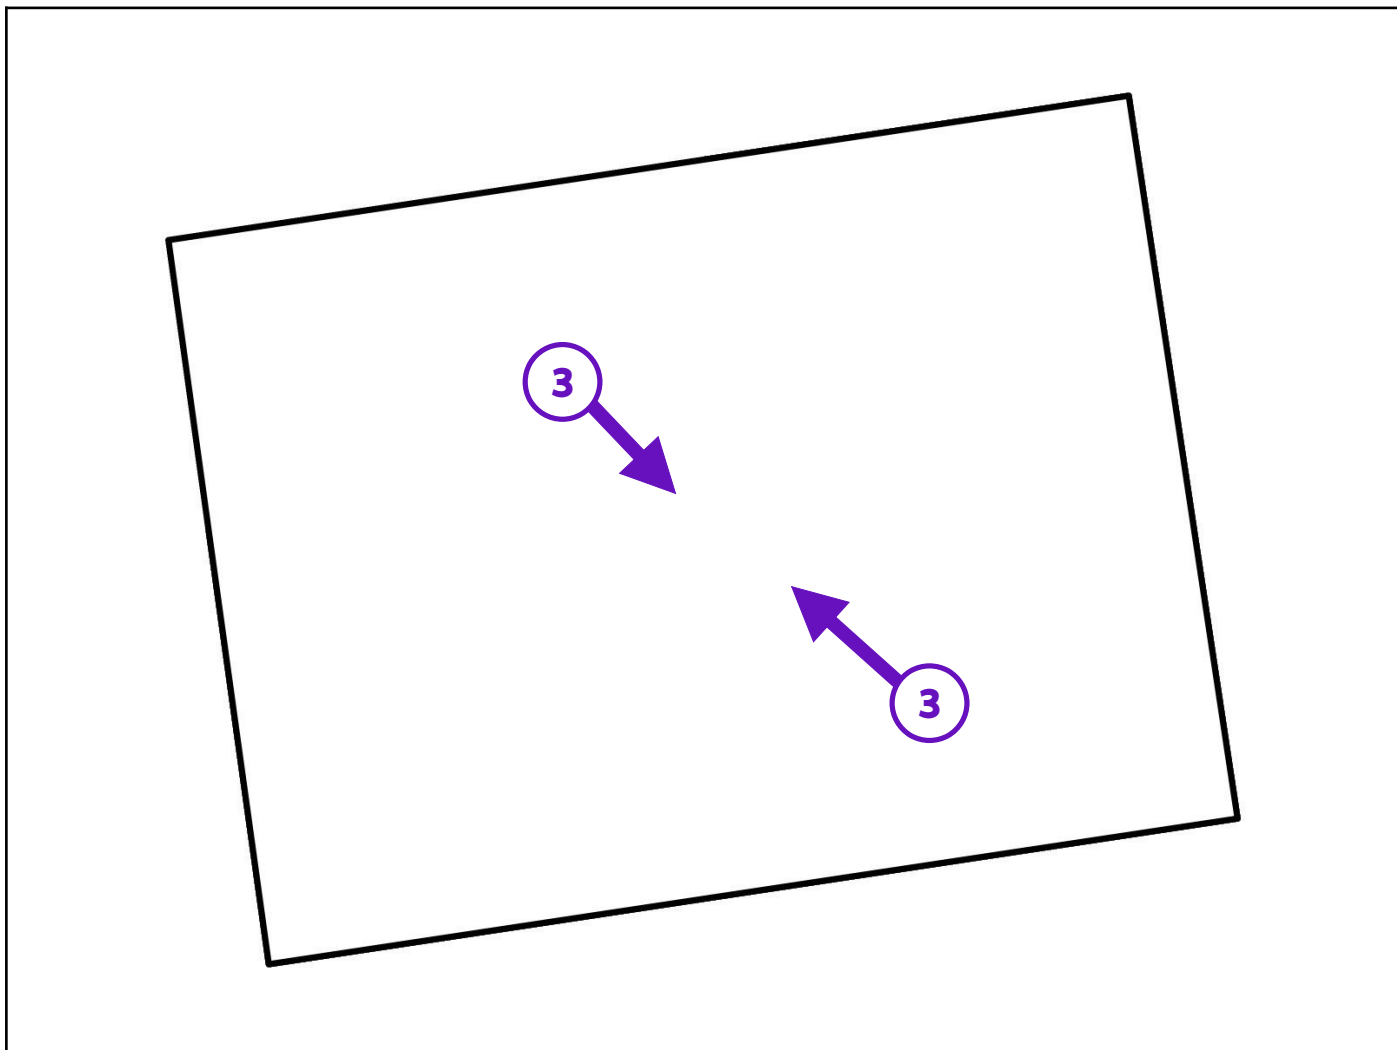
Plan 1.8: Dak

Beschrijving	Type	Actie
3. Schouw	Beperking	-

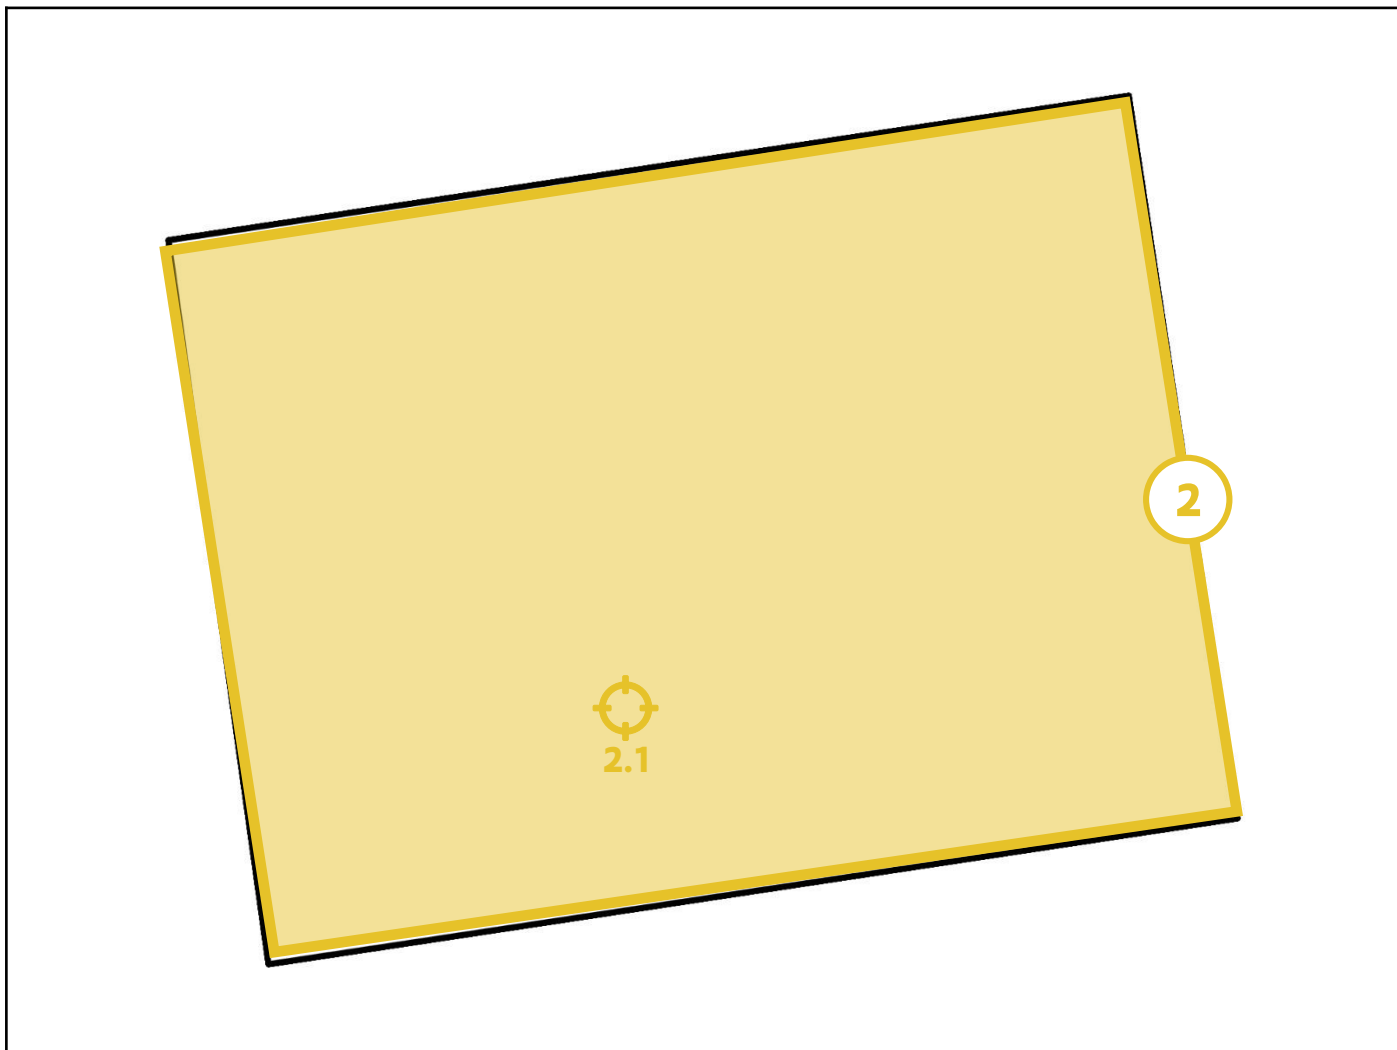
Plan 1.9: Woonhuis plan

Beschrijving	Type	Actie
2. Onderdak type Menuiserite	Asbestmateriaal	Zorgvuldig beheren
2.1 Code: MM 003	Puntmonster	-

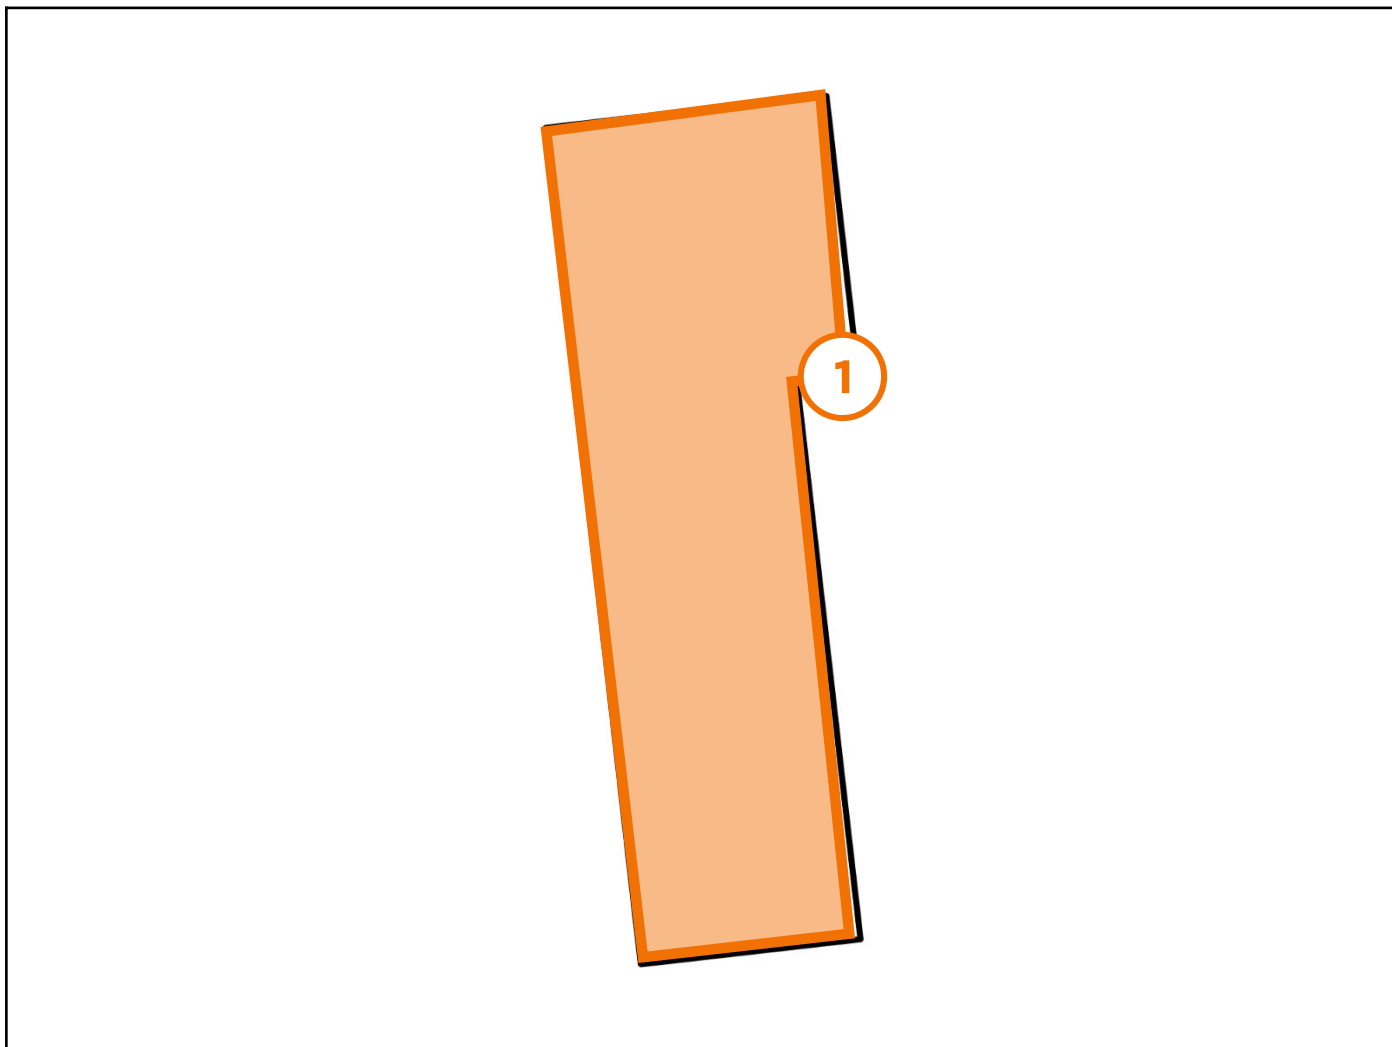
Plan 2.1: Tuinhuis plan

Beschrijving	Type	Actie
1. Dak bestaande uit golfplaten bij tuinhuis	Asbestmateriaal	Verwijderen

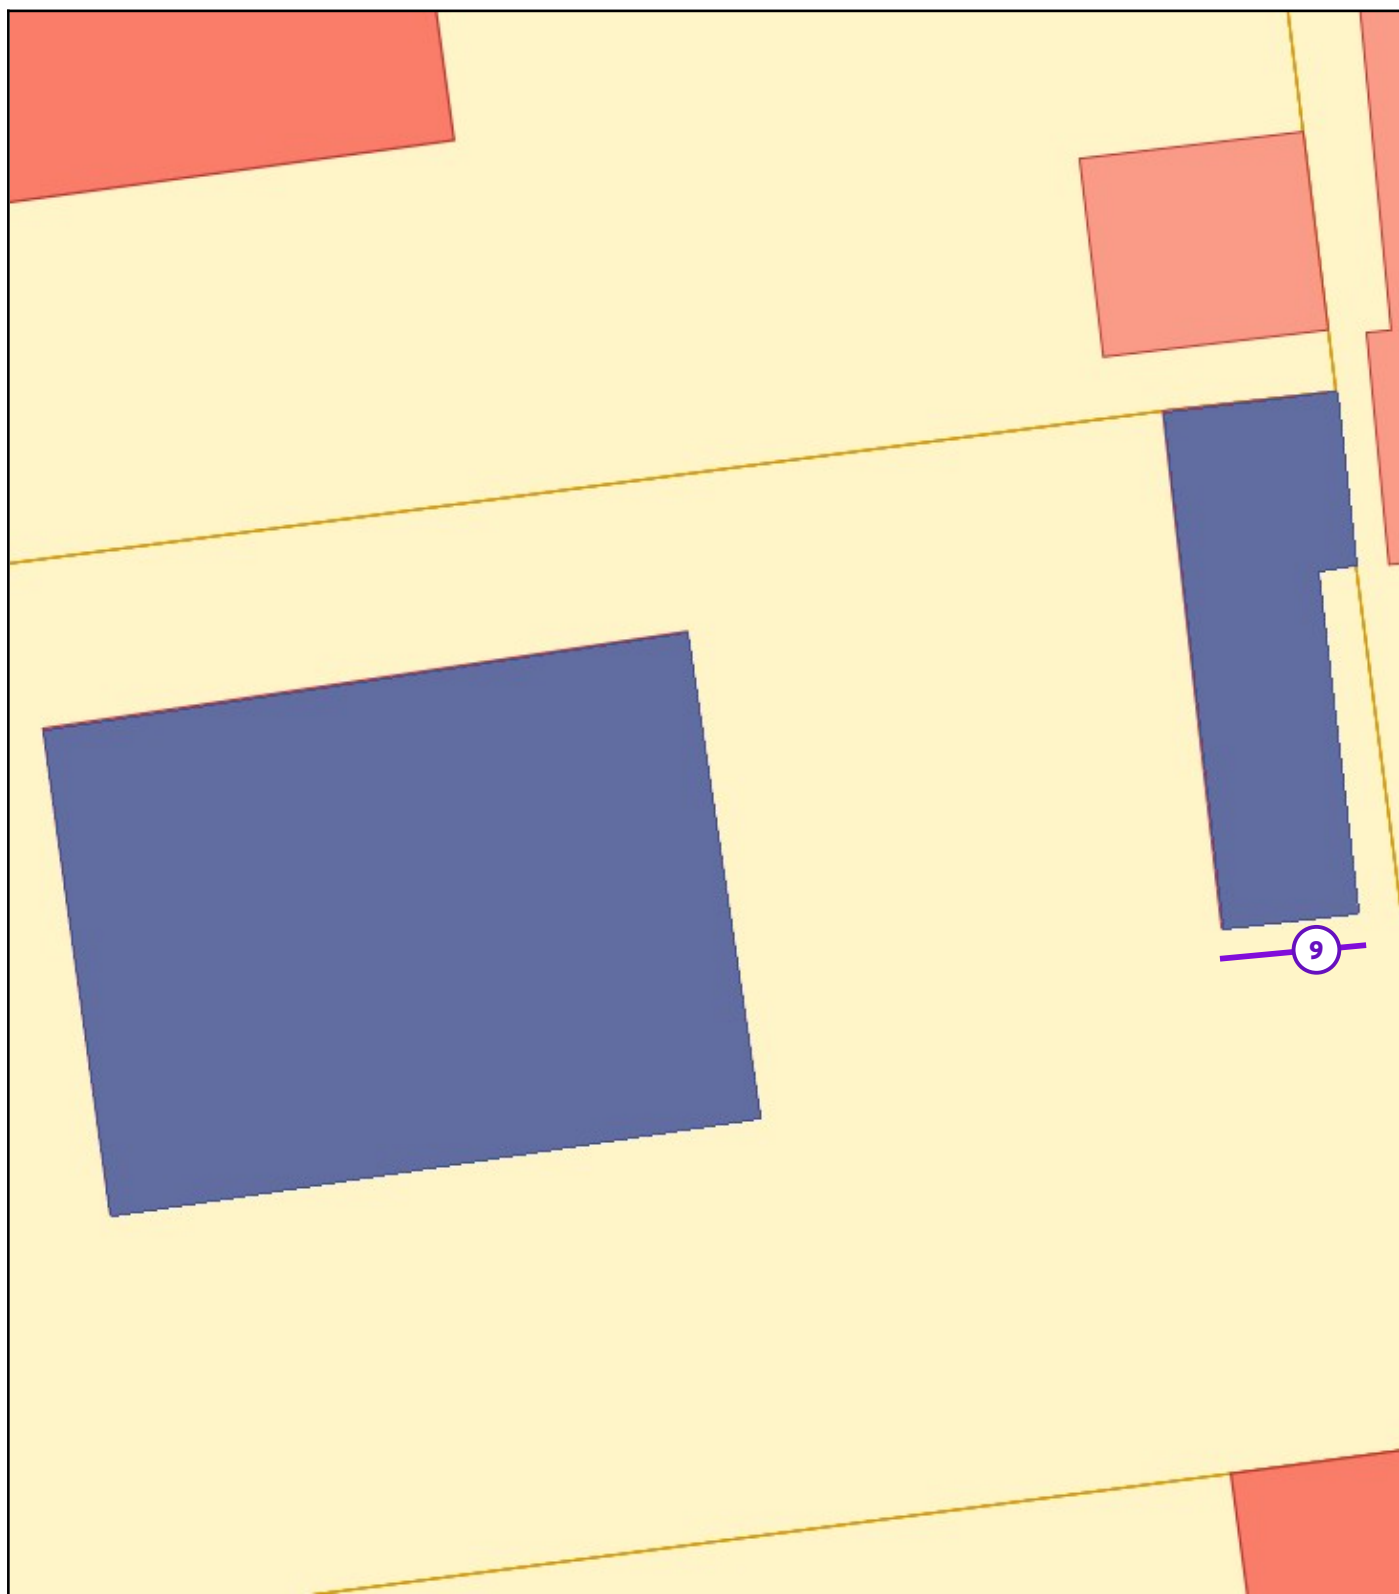
Plan 3.2: Afdruipzones/afvloeizones

9. Golfplaten dak bij tuinhuis zonder dakgoot of opvang	Afdruipzone/afvloeizone	-
---------------------------------------------------------	-------------------------	---

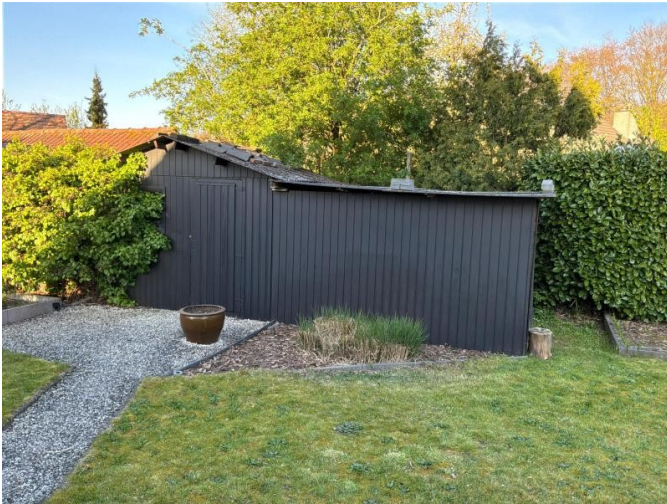
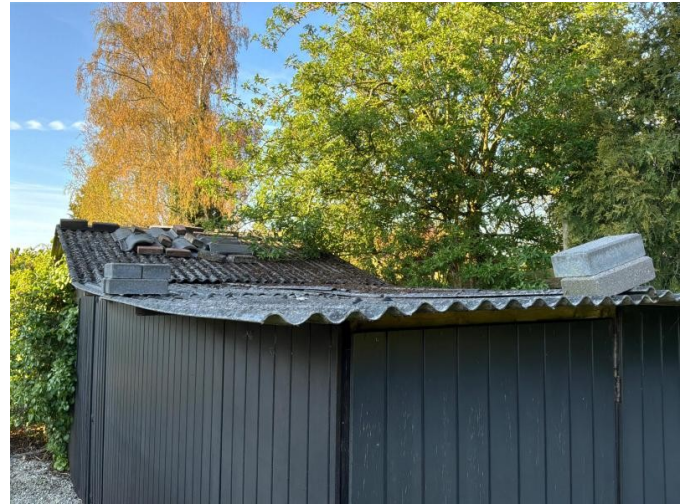
Het asbestmateriaal valt onder de mijlpaal van 2034.

Verwijderen

Eindbeoordeling materiaalrisico

Laag materiaalrisico en/of verlaagde kans op vezelvrijgave

Gebondenheid	Categorie 1: hechtgebonden in oorsprong
Asbestsoort (vezeltype)	Crocidoliet aanwezig
Asbestconcentratie	Laag (< 50%)
Afschermingsgraad van het gehele materiaal	Geheel of deels vrij aan de buitenlucht, maar geen contact met binnenlucht
Toestand van het materiaal	Licht beschadigd, licht verweerd. Intacte calciumsilicaatplaat of materiaal met categorie 3-gebondenheid

Beschrijving	Dak bestaande uit golfplaten bij tuinhuis
Omgeving	Buiten
Primaire drager	Schuin dak
Asbestmateriaal	Dak- en gevelbekleding - Golfplaat
Bindmiddel van asbestmateriaal	Cement
Gebondenheid op basis van bindmiddel	Hecht
Hoeveelheid (oppervlakte - aantal)	<ul style="list-style-type: none">• 32,00 m² - 1 stuk
Totale oppervlakte	32,00 m ²
Eenvoudig bereikbaar	Ja
Bevestigingswijze	<ul style="list-style-type: none">• Geklemd• Geschroefd
Identificatiemethode	<p>De asbestdeskundige beoordeelt het materiaal als asbestverdacht en dus asbesthoudend, en dit zonder monstername.</p> <p>Motivatie: De opdrachtgever weigert om het materiaal te laten bemonsteren.</p>
Destructieve handeling voor identificatie	Nee
Opmerking	De hoeveelheid is een zo nauwkeurig mogelijke opmeting. Hieraan kunnen evenwel geen rechten worden ontleend.

- Verwijder dit asbestmateriaal zo snel mogelijk. Volg de toestand goed op.
- Hemelwater dat afspoelt van asbestcement daken of gevels kan asbestdeeltjes bevatten. Gebruik het enkel voor gesloten circuits (bv. spoelen toiletten). Reinig na het vervangen van het dak of de gevel de dakgoten en regenwaterput of -ton om asbesthoudend sediment of slib te verwijderen

- Eenvoudige handelingen: mag via doe-het-zelf of door werknemer(s) met opleidingsattest eenvoudige handelingen
Deze toepassing kan door een aannemer die over een opleidingsattest eenvoudige handelingen beschikt of door een particulier (doe-het-zelf), verwijderd worden indien er geen verhoogd risico op vrijgave van asbestvezels (max. concentratie 0,01 vezels/cm³ - CODEX Art. VI.3-54) ontstaat en de toepassing voorafgaand wordt gefixeerd/bevochtigd; de individuele elementen zonder machinale werktuigen (boormachine, slijpschijf, hogedrukreiniger,...) en zonder breken of gooien een voor een losgemaakt worden; en ten slotte dubbel en luchtdicht verpakt weggevoerd worden naar een erkend afvalpunt (recyclagepark).

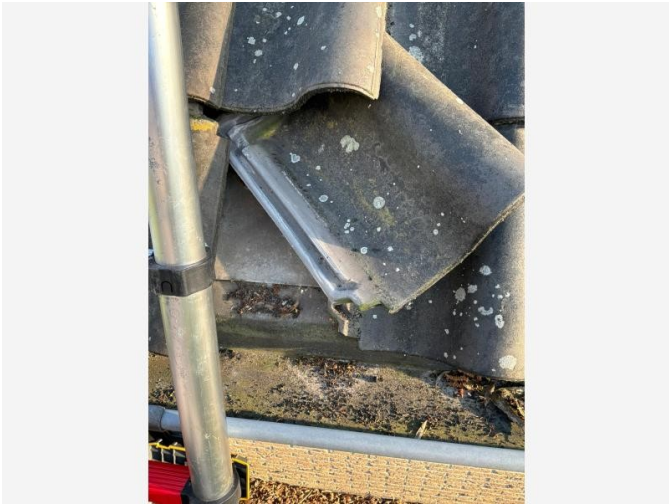
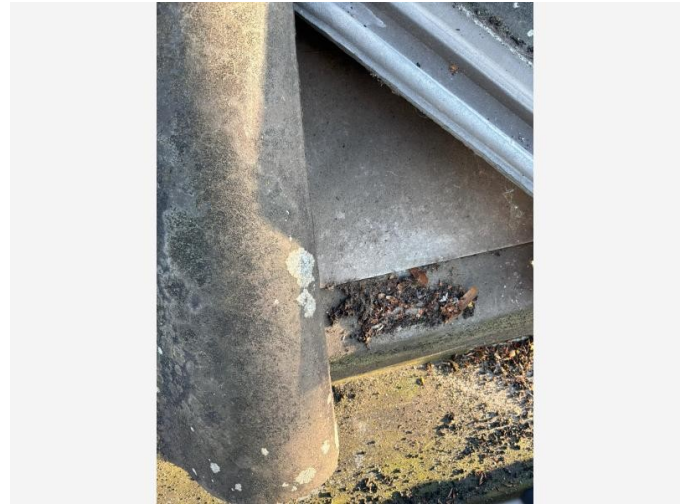
Het asbestmateriaal valt onder de mijlpaal van 2040.

Zorgvuldig beheren

Eindbeoordeling materiaalrisico	Zeer laag materiaalrisico en/of zeer lage kans op vezelvrijgave
---------------------------------	-----------------------------------------------------------------

Gebondenheid	Categorie 1: hechtgebonden in oorsprong
Asbestsoort (vezeltype)	Alleen chrysotiel aanwezig
Asbestconcentratie	Laag (< 50%)
Afschermingsgraad van het gehele materiaal	Geheel of deels vrij aan de binnenlucht, maar geen contact met binnenluchtstromen
Toestand van het materiaal	Onbeschadigd, niet verweerd

#	Type	Referentie	Resultaat
2.1	Puntmonster	MM 003	Chrysotiel

Beschrijving	Onderdak type Menuiserite
Omgeving	Binnen
Primaire drager	Schuin dak
Asbestmateriaal	Plaat, paneel, tablet - Type Menuiserite
Bindmiddel van asbestmateriaal	Cement
Gebondenheid op basis van bindmiddel	Hecht
Hoeveelheid (oppervlakte - dikte - aantal)	• 136,00 m ² - 0,32 cm - 1 stuk
Totaal volume	0,435 m ³
Eenvoudig bereikbaar	Ja
Bevestigingswijze	<ul style="list-style-type: none">• Geklemd• Genageld, geniet
Identificatiemethode	Een monstername door de asbestdeskundige met laboanalyse door een asbestlabo.
Destructieve handeling voor identificatie	Nee
Opmerking	De hoeveelheid is een zo nauwkeurig mogelijke opmeting. Hieraan kunnen evenwel geen rechten worden ontleend.

- Zorg voor een veilig beheer. Vermijd het beschadigen van het asbestmateriaal. Controleer de toestand jaarlijks op wijzigingen.

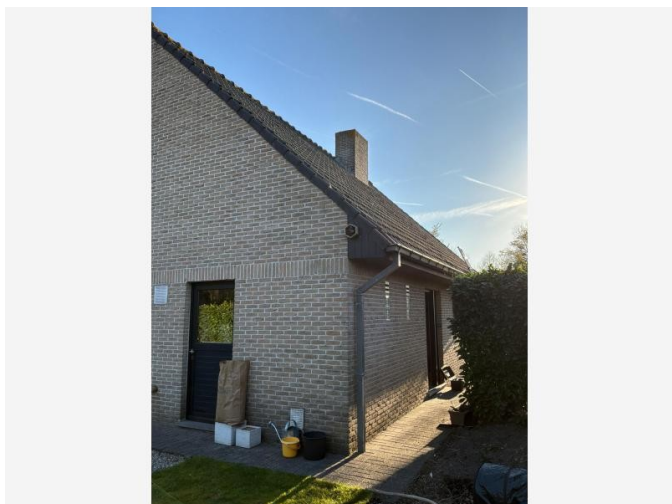
Tijdelijke beperking

Reden: Het te onderzoeken materiaal situeert zich hoger dan 3,50 m te rekenen vanaf een veilige ondergrond

Uitleg van de asbestdeskundige: De schouw bevat binnenin mogelijk een asbestcement rookgaskanaal. Laat dit onderzoeken bij eventuele werken.

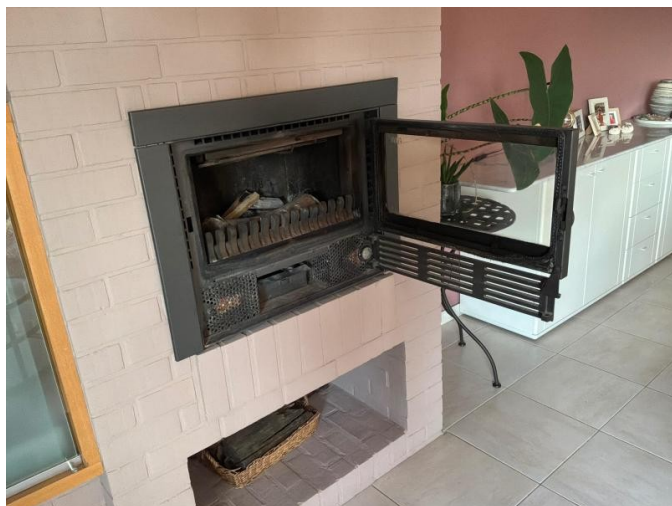
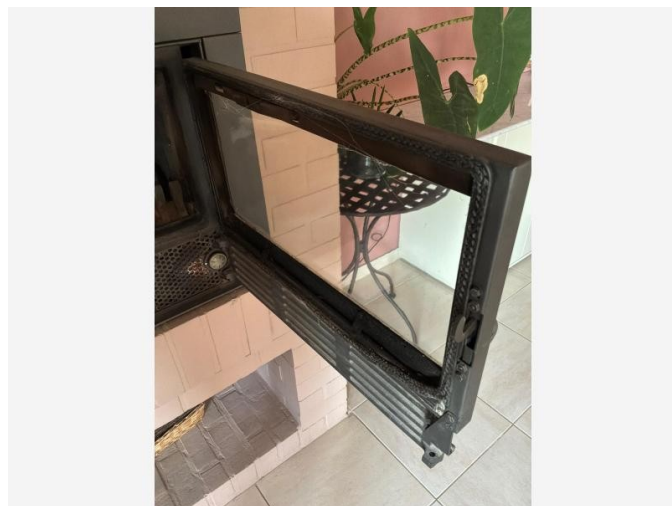
Niet-asbestverdachte koord in de kachel.

Basis voor advies	De asbestdeskundige beoordeelt het materiaal als niet-asbestverdacht.
--------------------------	-----------------------------------------------------------------------

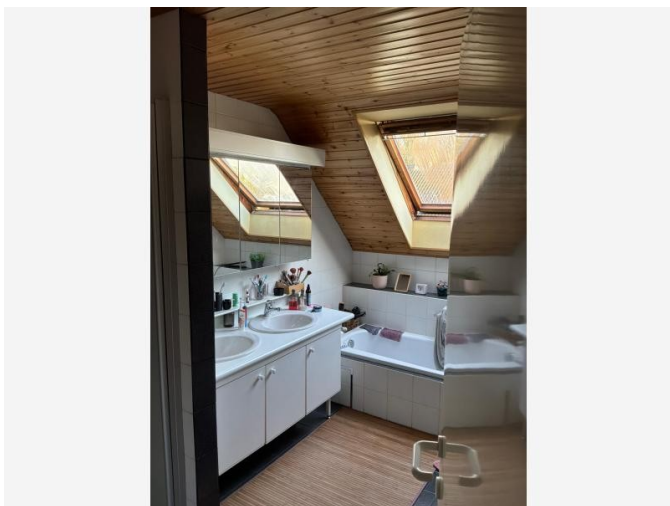
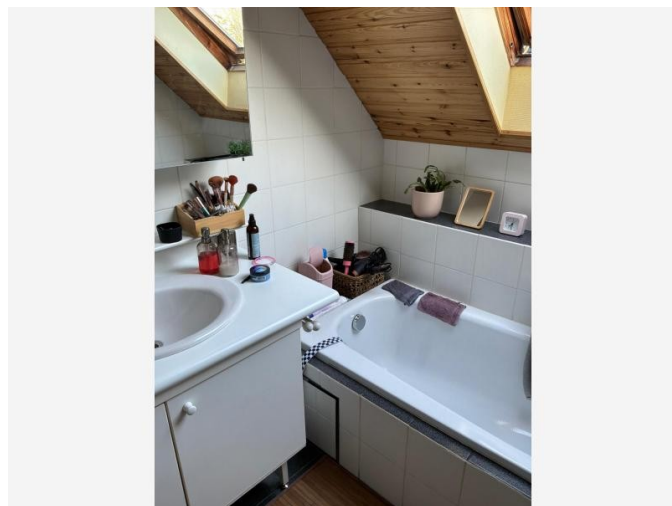
Binnenwanden en/of plafonds afgewerkt met een intacte laag faiencetegels zonder zichtbare beschadigingen. Inspectie van de onderliggende lijmlaag is niet mogelijk zonder uitbreiding naar een destructief onderzoek.

Basis voor advies	Beoordeling op basis van expertise, zonder een vaststelling door de asbestdeskundige.
-------------------	---------------------------------------------------------------------------------------

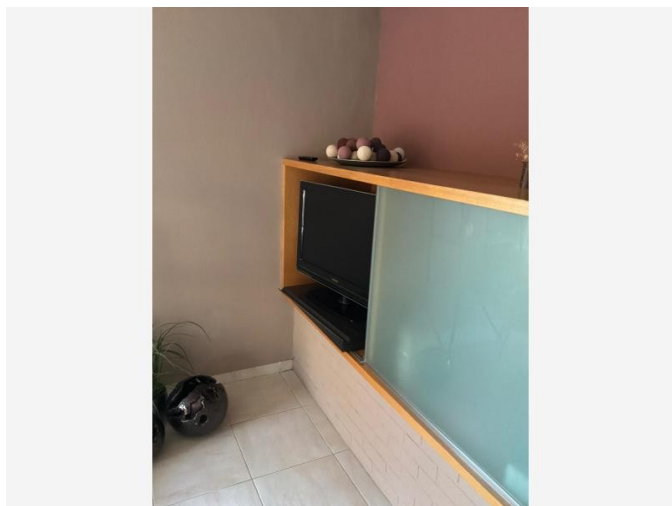
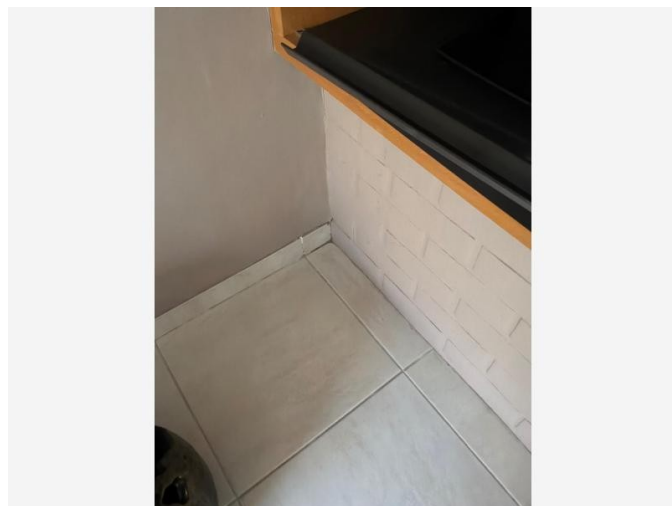
Fiche 6: Pleisterwerk wanden

Geen asbest

#	Type	Referentie	Resultaat
6.1	Mengmonster	MM 001	Geen asbest

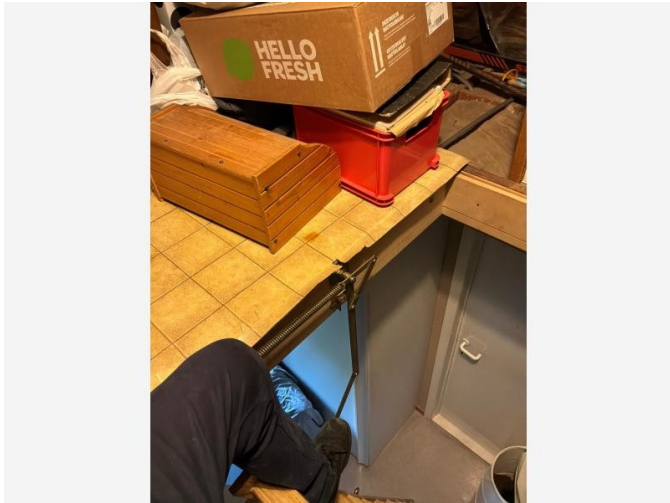
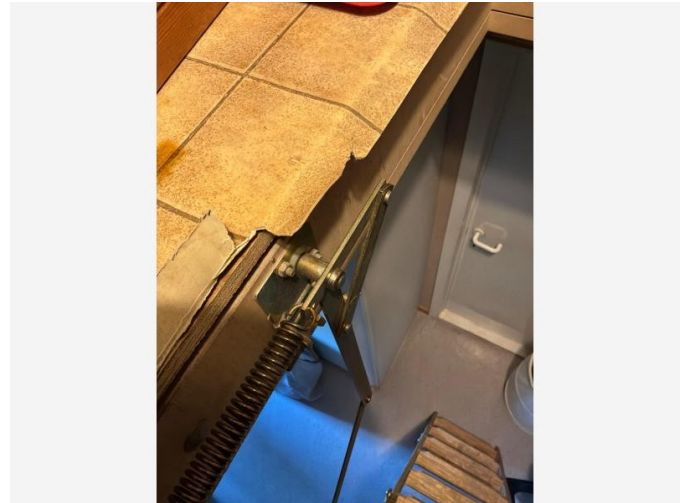
Geen asbest

#	Type	Referentie	Resultaat
7.1	Puntmonster	MM004	Geen asbest

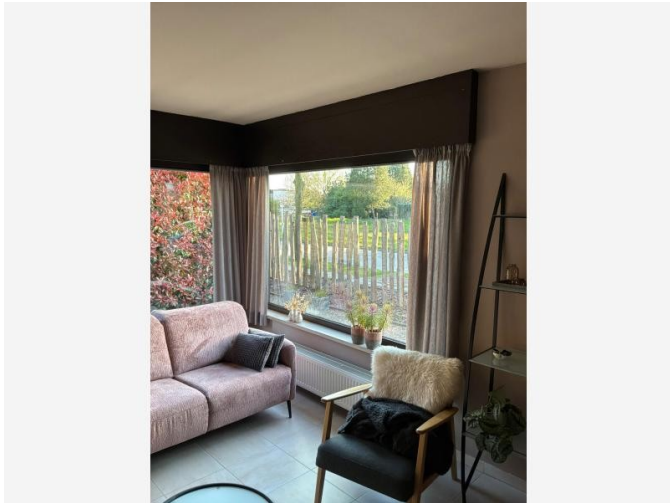
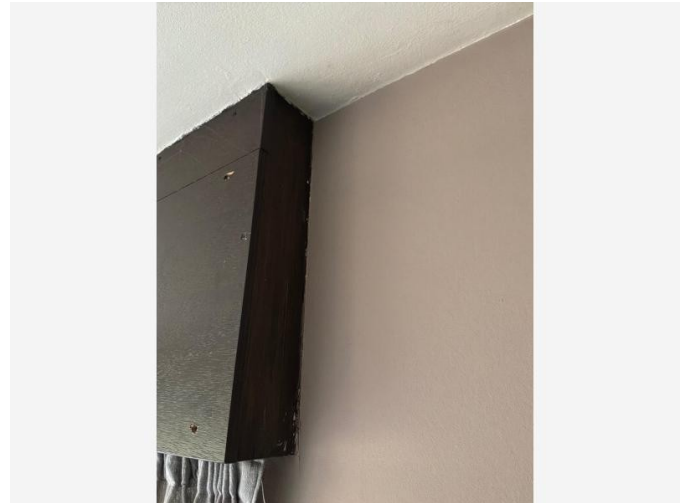
Fiche 8: Pleisterwerk plafonds

Geen asbest

#	Type	Referentie	Resultaat
8.1	Mengmonster	MM 002	Geen asbest

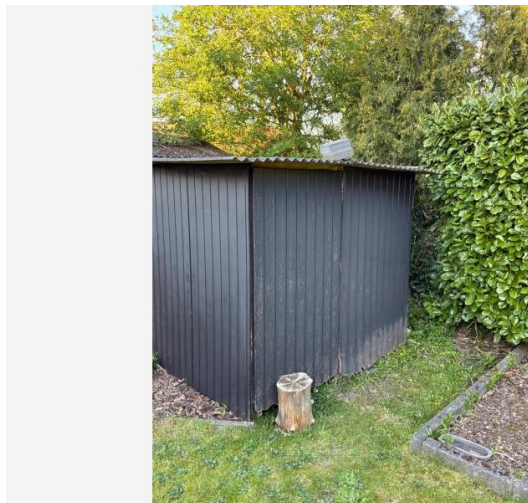
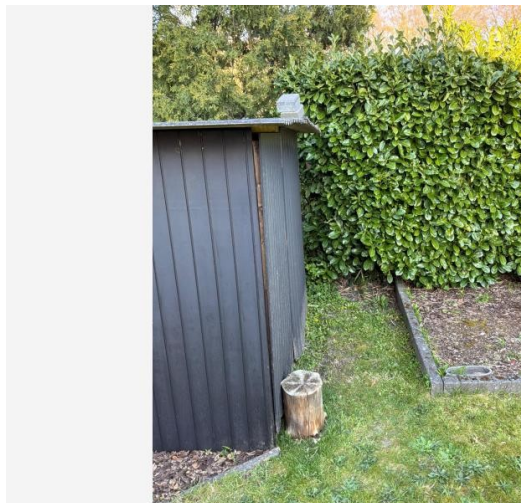
Afspoelend regenwater kan asbestdeeltjes van verweerde asbestcementen dak- of gevelbekleding meenemen naar de bodem. De asbestdeeltjes in de bodem vormen een laag risico: bodempartikels houden de asbestdeeltjes voldoende vast om gezondheidsrisico's te vermijden. Door deze asbesthoudende bodemzone zorgvuldig te beheren, vermijdt u gezondheidsrisico's.

Beschrijving	Golfplaten dak bij tuinhuis zonder dakgoot of opvang
Bron van de asbestdeeltjes	Bron is niet meer aanwezig
Type	Afdruipzone dak
Afmetingen (lengte - breedte - diepte)	<ul style="list-style-type: none">• 5,00 m - 0,20 m - 0,30 m
Geraamd volume	0,30 m ³

- Om het afspoelen van asbestdeeltjes te stoppen, is het verstandig om de verwijdering van de dak- of gevelbekleding in te plannen en in afwachting hiervan een dakgoot te plaatsen om het regenwater af te voeren naar de riolering.

De uitgraving van een afdruipzone gebeurt volgens de methodiek "eenvoudige handelingen". Vermijd daarbij vermenging met andere bodem en laat de uitgegraven asbesthoudende grond afvoeren naar een daartoe vergunde stortplaats. Voor de uitgraving wordt een richtdiepte van 30 cm gehanteerd.
