Asbestinventarisatetest

Opperstraat 230, 1770 Liedekerke

Attestnummer : 20260404-000052.000

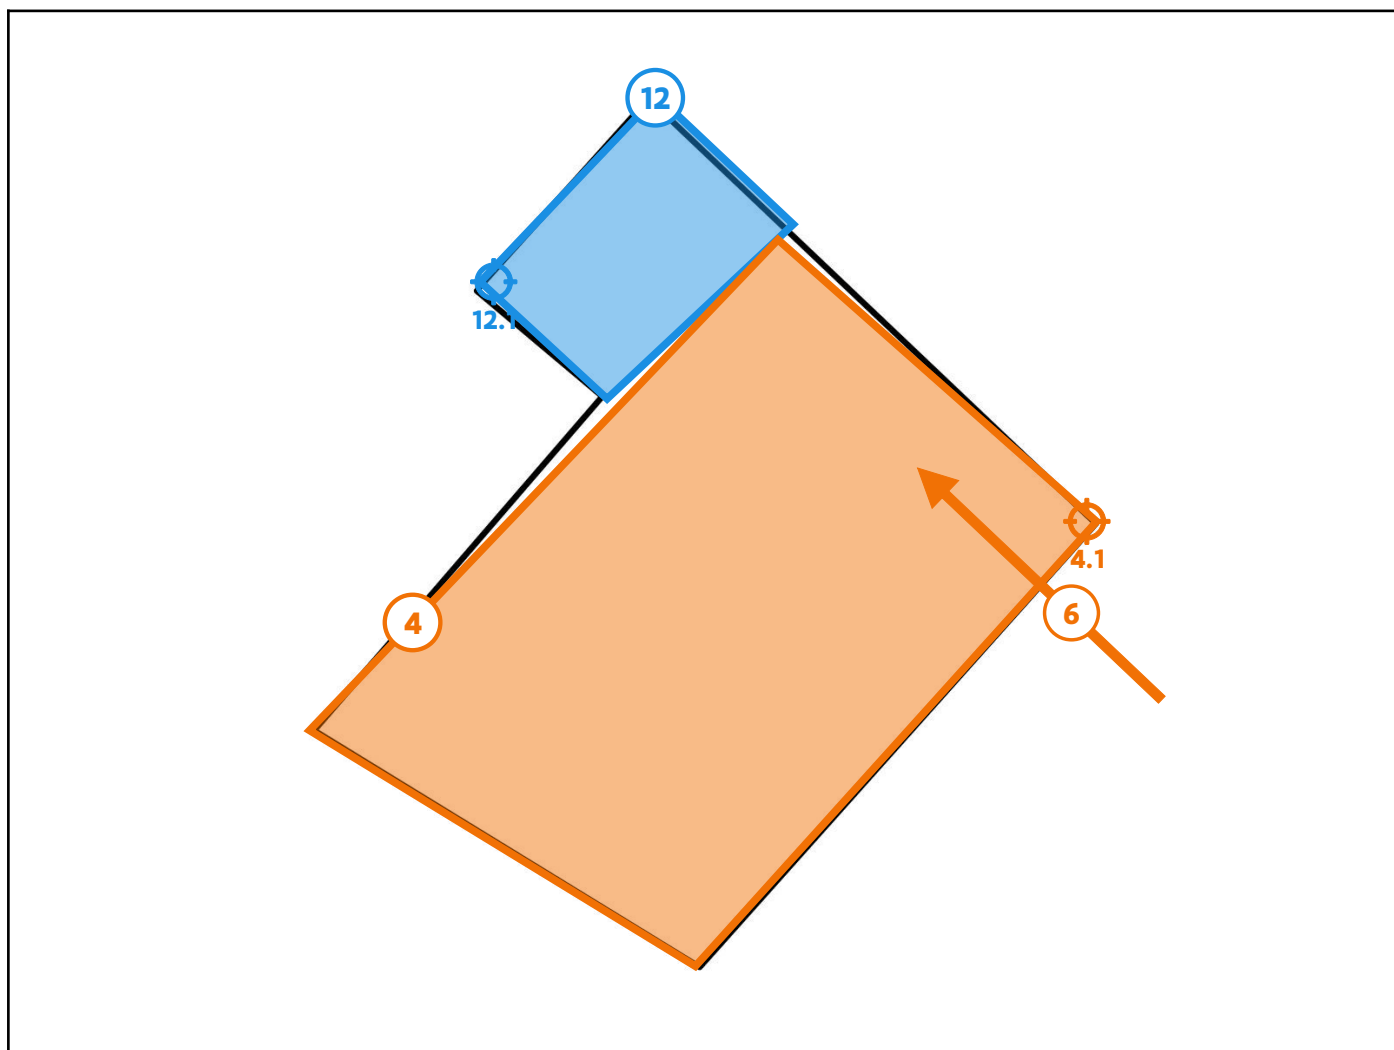
Plan 1.1: Hoofdgebouw plan

Beschrijving	Type	Actie
4. Dak bestaande uit leien	Asbestmateriaal	Verwijderen
4.1 Code: 31326-lei-opp	Puntmonster	-
6. Schouw	Asbestmateriaal	Verwijderen
12. Roofing	Geen asbest	-
12.1 Code: 31326-roof-opp	Puntmonster	-

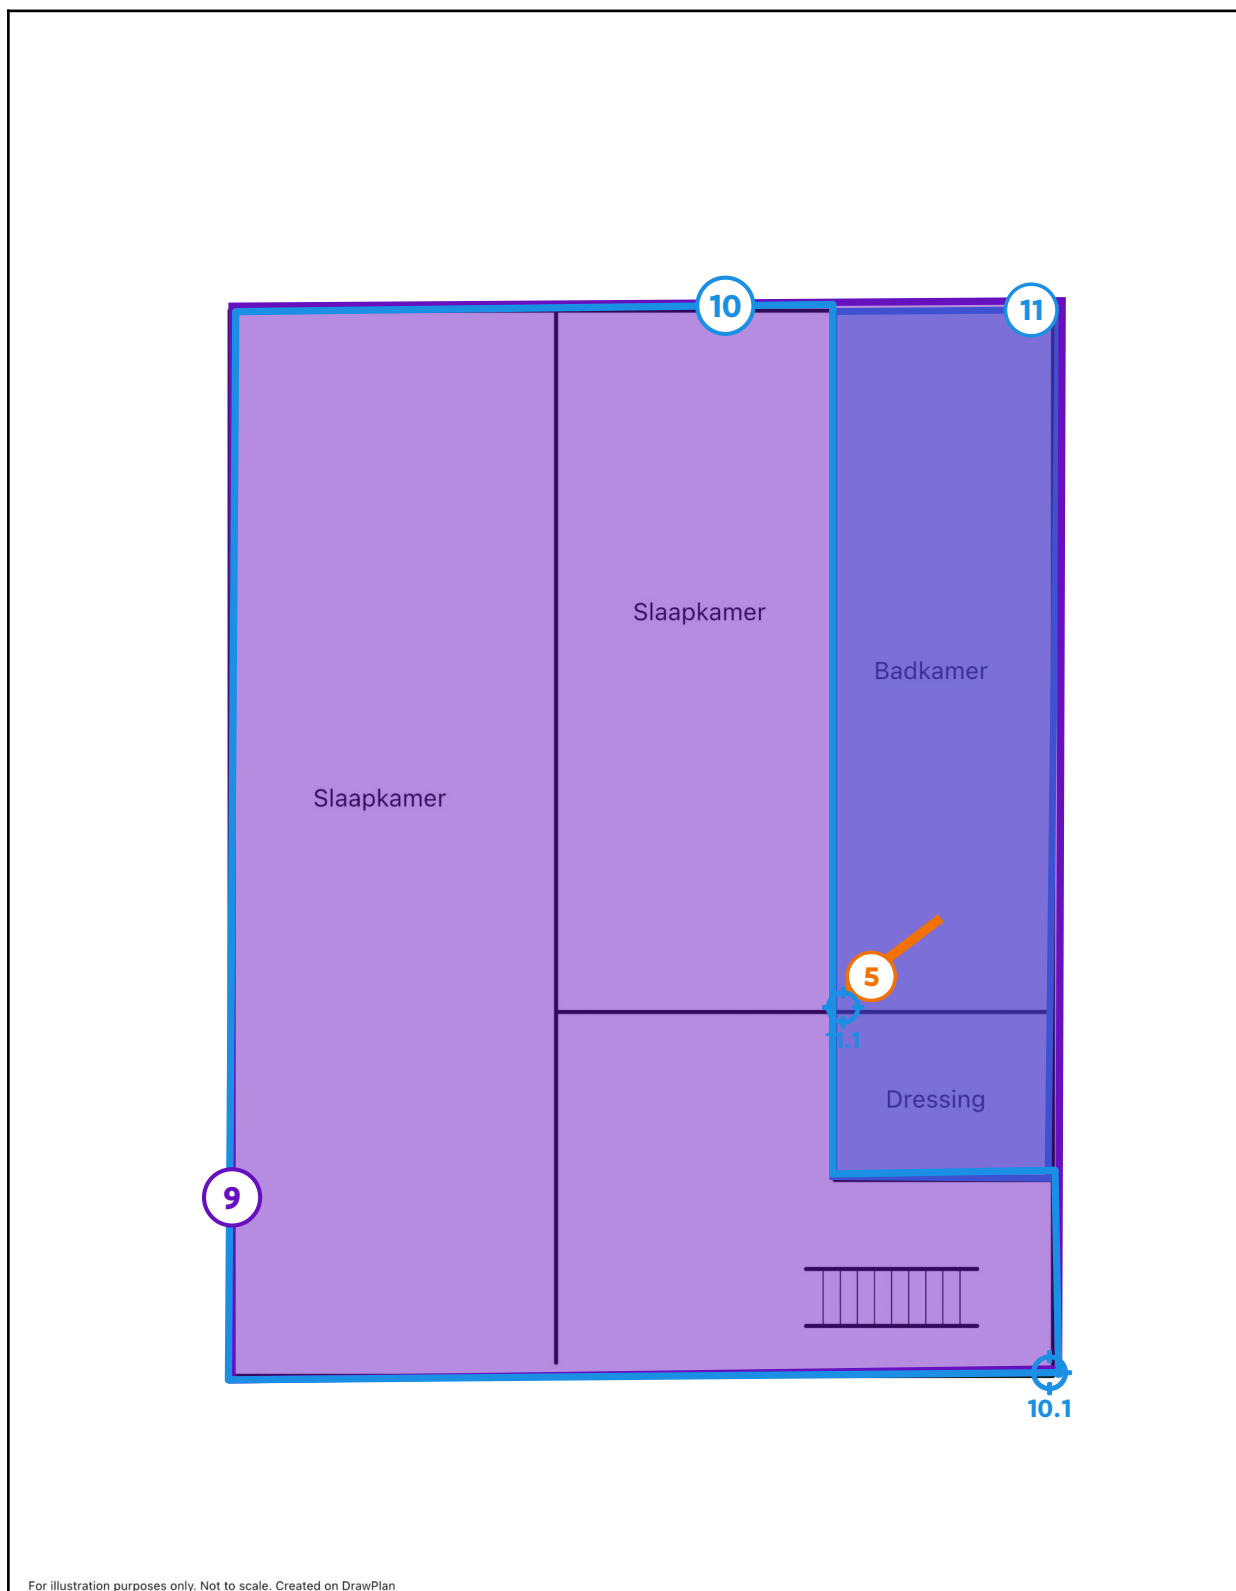
Plan 1.3: Verdieping

5. Pakking CV-ketel	Asbestmateriaal	Verwijderen
9. Plafonds bestaande uit voorzetpanelen	Advies	-
10. Pleisterwerk wanden	Geen asbest	-
10.1 Code: 31326-Plei-opp	Mengmonster	-
11. Vinyl	Geen asbest	-
11.1 Code: 31326-vin-opp	Puntmonster	-

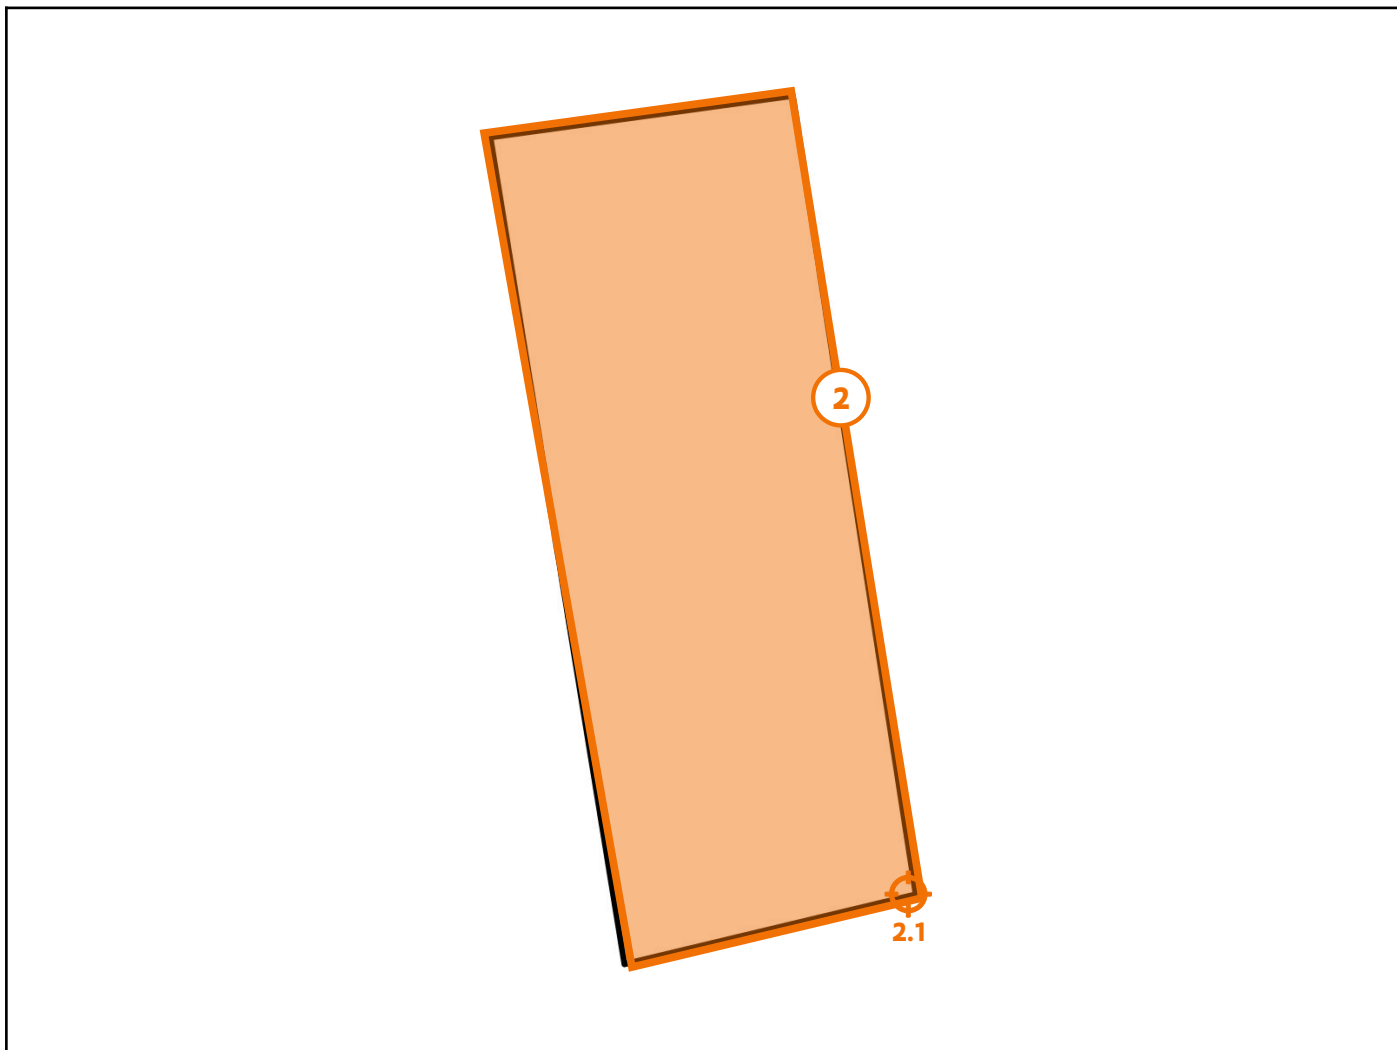
Plan 2.1: Bijgebouw plan

Beschrijving	Type	Actie
2. Dak bestaande uit golfplaten	Asbestmateriaal	Verwijderen
2.1 Code: 31326-golf-opp	Puntmonster	-

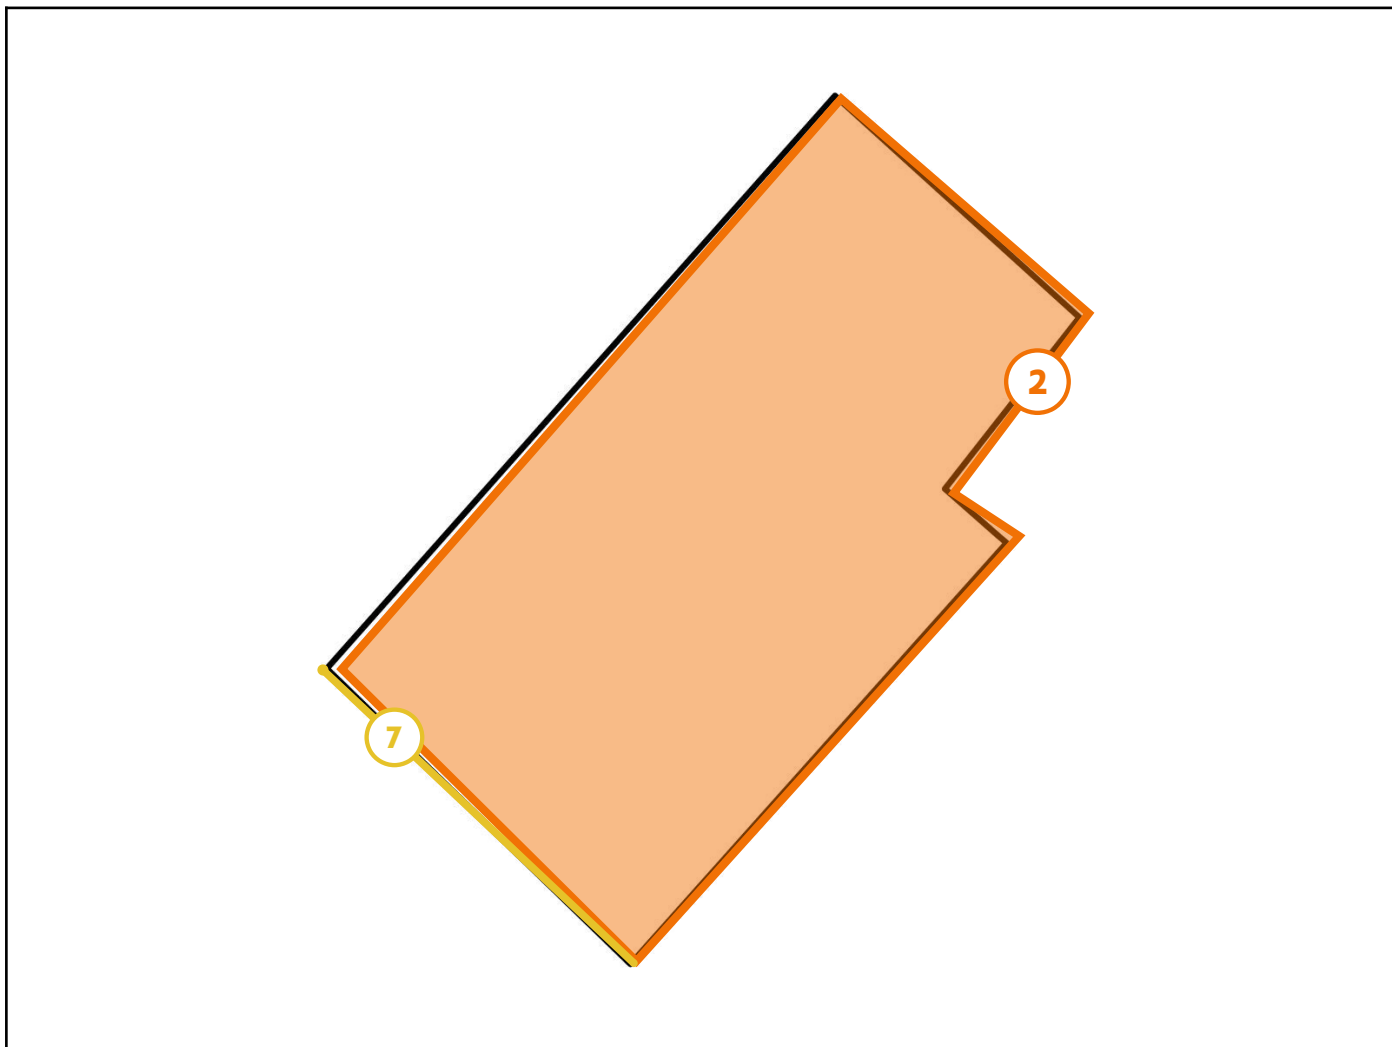
Plan 4.1: Bijgebouw plan

Beschrijving	Type	Actie
2. Dak bestaande uit golfplaten	Asbestmateriaal	Verwijderen
7. Deksteen	Asbestmateriaal	Zorgvuldig beheren

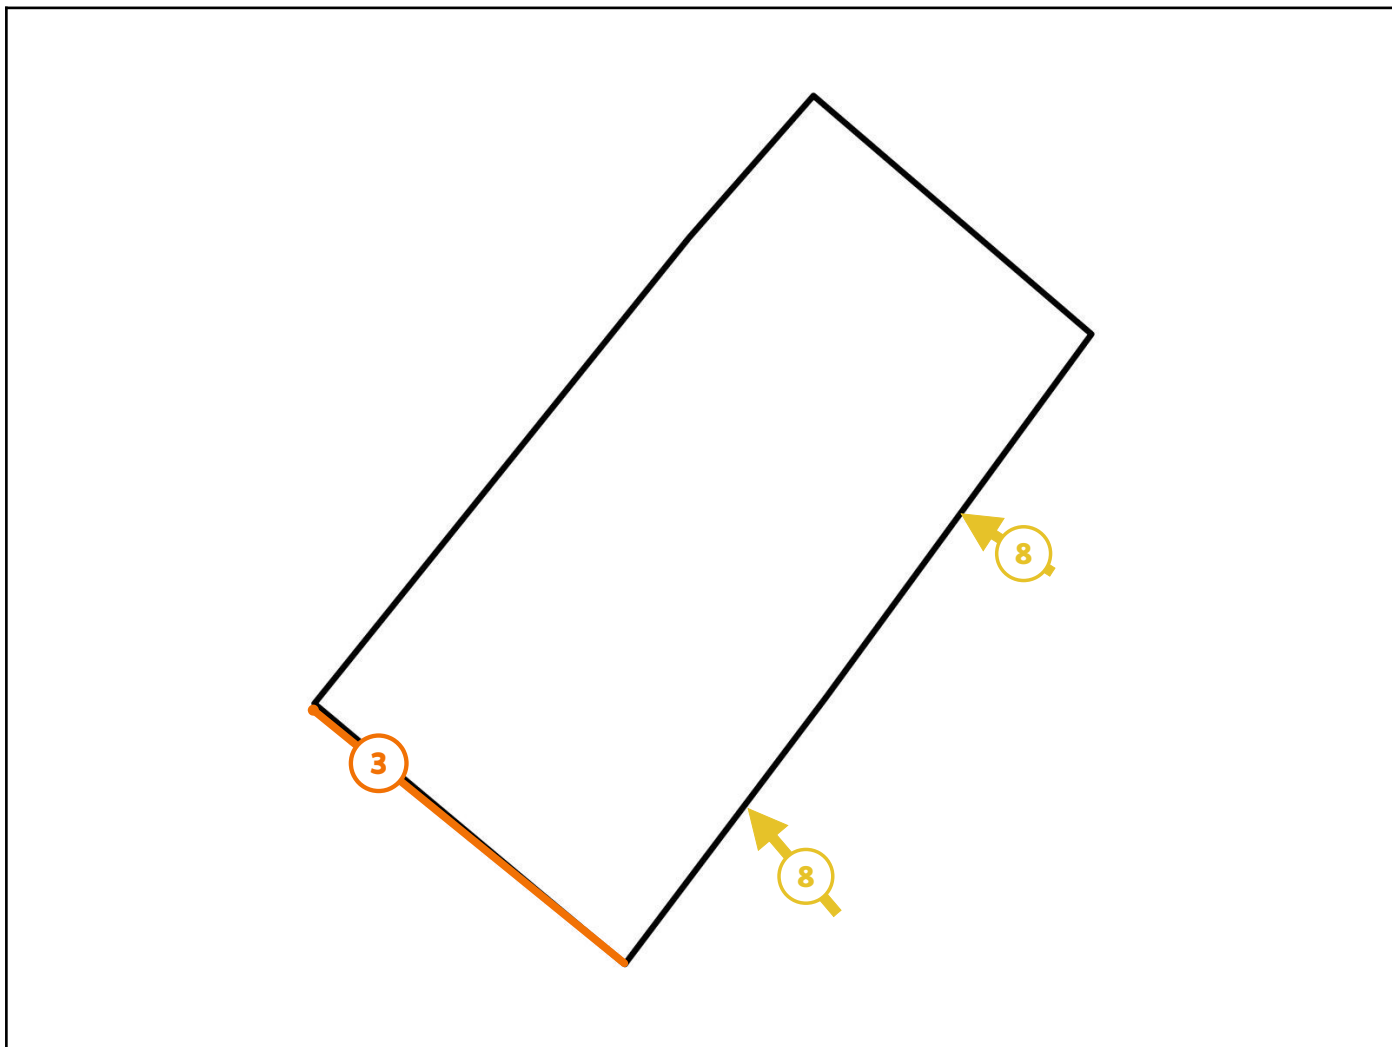
Plan 5.1: Bijgebouw plan

Beschrijving	Type	Actie
3. Cementen smeerlaag	Asbestmateriaal	Verwijderen
8. Glasal deurpaneel	Asbestmateriaal	Zorgvuldig beheren

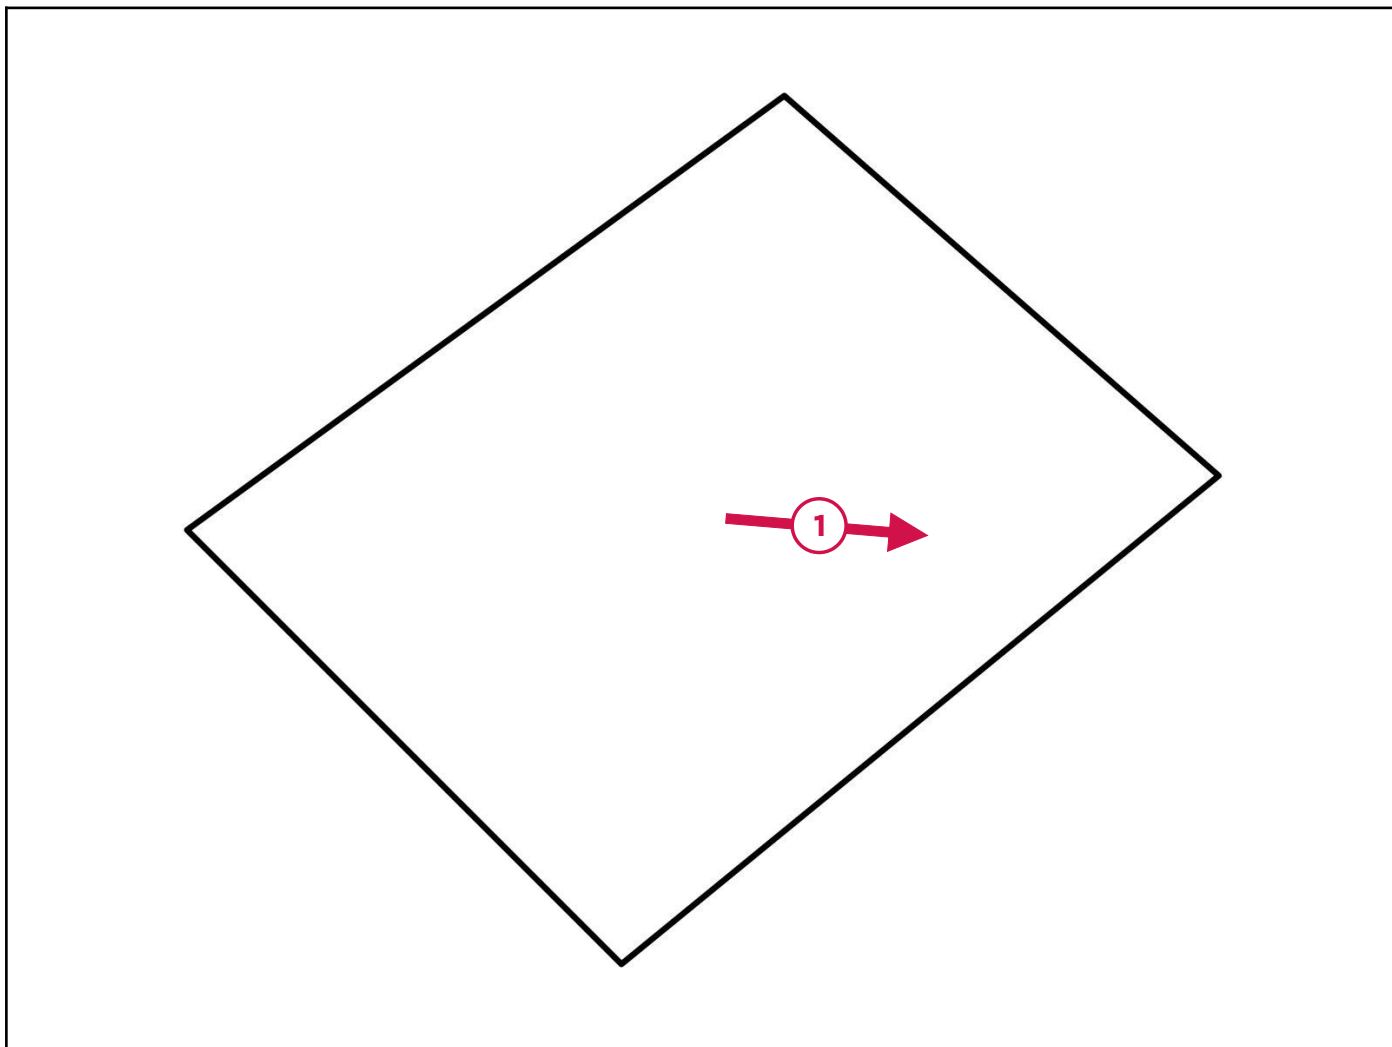
Plan 7.1: Asbestcement afval

Beschrijving	Type	Actie
1. Asbestcement kokers tuin	Asbestmateriaal	Dringend verwijderen

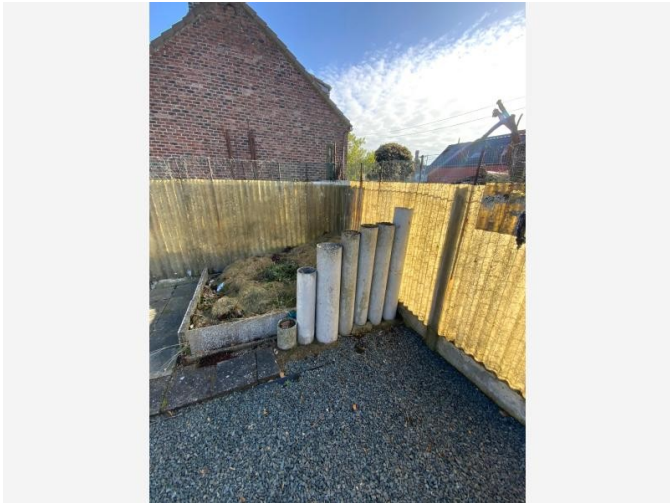
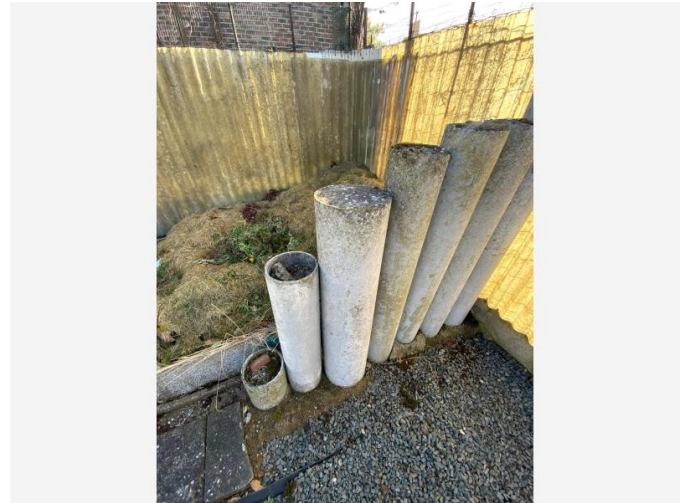
Conclusie

Het asbestmateriaal valt onder de mijlpaal van 2040.

Beschrijving	Asbestcement kokers tuin
Type afvalstof	Betreft stock-voorraad of gedemonteerde asbestmaterialen
Aanwezige resten	Asbestcement kokers buiten in de tuin.
Omgeving	Buiten
Primaire drager	Gedemonteerd of buitengebruik gesteld materiaal
Asbestmaterialen	<ul style="list-style-type: none">• Buis, koker, leiding, pijp, doorvoer
Bindmiddel van asbestmateriaal	Cement
Gebondenheid op basis van bindmiddel	Hecht
Hoeveelheid (gewicht - aantal)	<ul style="list-style-type: none">• 10,00 kg - 7 stuks
Totaal gewicht	70,00 kg
Eenvoudig bereikbaar	Ja
Identificatiemethode	De asbestdeskundige beoordeelt het materiaal als asbestverdacht en dus asbesthoudend, en dit zonder monstername.

Dringend verwijderen

- Verwijder het asbestafval.
- Voer bijkomende staalname(s) uit.

- Eenvoudige handelingen: mag via doe-het-zelf of door werknemer(s) met opleidingsattest eenvoudige handelingen
Deze hechtgebonden toepassing mag door de particulier zelf verwijderd worden.

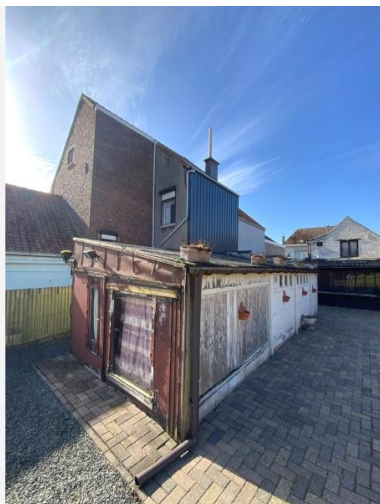
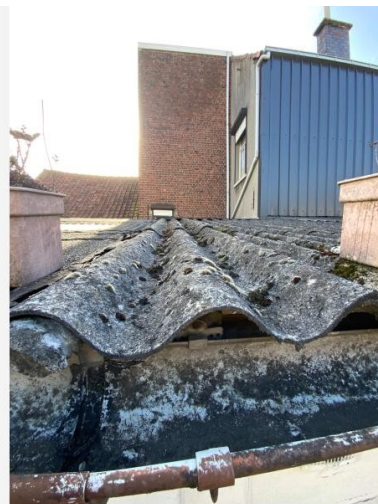
Het asbestmateriaal valt onder de mijlpaal van 2034.

Eindbeoordeling materiaalrisico	Verhoogd materiaalrisico en/of verhoogde kans op vezelvrijgave
---------------------------------	--

Gebondenheid	Categorie 1: hechtgebonden in oorsprong
Asbestsoort (vezeltype)	Crocidoliet aanwezig
Asbestconcentratie	Laag (< 50%)
Afschermingsgraad van het gehele materiaal	Geheel of deels vrij aan de binnenlucht, maar geen contact met binnenluchtstromen
Toestand van het materiaal	Licht beschadigd, licht verweerd. Intacte calciumsilicaatplaat of materiaal met categorie 3-gebondenheid

#	Type	Referentie	Resultaat
2.1	Puntmonster	31326-golf-opp	Chrysotiel, Crocidoliet

Beschrijving	Dak bestaande uit golfplaten
Omgeving	Buiten
Primaire drager	Schuin dak
Asbestmateriaal	Dak- en gevelbekleding - Golfplaat
Bindmiddel van asbestmateriaal	Cement
Gebondenheid op basis van bindmiddel	Hecht
Hoeveelheid (oppervlakte - aantal)	<ul style="list-style-type: none">• 50,00 m² - 1 stuk
Totale oppervlakte	50,00 m ²
Eenvoudig bereikbaar	Ja
Bevestigingswijze	<ul style="list-style-type: none">• Geklemd• Geschroefd
Identificatiemethode	Een monstername door de asbestdeskundige met laboanalyse door een asbestlabo.
Destructieve handeling voor identificatie	Nee
Opmerking	De hoeveelheid is een zo nauwkeurig mogelijke opmeting. Hieraan kunnen evenwel geen rechten worden ontleend.

Verwijderen

- Verwijder dit asbestmateriaal zo snel mogelijk. Volg de toestand goed op.
- Hemelwater dat afspoelt van asbestcement daken of gevels kan asbestdeeltjes bevatten. Gebruik het enkel voor gesloten circuits (bv. spoelen toiletten). Reinig na het vervangen van het dak of de gevel de dakgoten en regenwaterput of -ton om asbesthoudend sediment of slib te verwijderen
- Voer bijkomende staalname(s) uit.

- Eenvoudige handelingen: mag via doe-het-zelf of door werknemer(s) met opleidingsattest eenvoudige handelingen
Deze toepassing kan door een aannemer die over een opleidingsattest eenvoudige handelingen beschikt of door een particulier (doe-het-zelf), verwijderd worden indien er geen verhoogd risico op vrijgave van asbestvezels (max. concentratie 0,01 vezels/cm³ - CODEX Art. VI.3-54) ontstaat en de toepassing voorafgaand wordt gefixeerd/bevochtigd; de individuele elementen zonder machinale werktuigen (boormachine, slijpschijf, hogedrukreiniger,...) en zonder breken of gooien een voor een losgemaakt worden; en ten slotte dubbel en luchtdicht verpakt weggevoerd worden naar een erkend afvalpunt (recyclagepark).

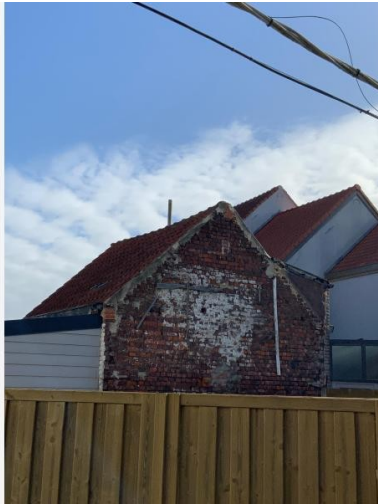
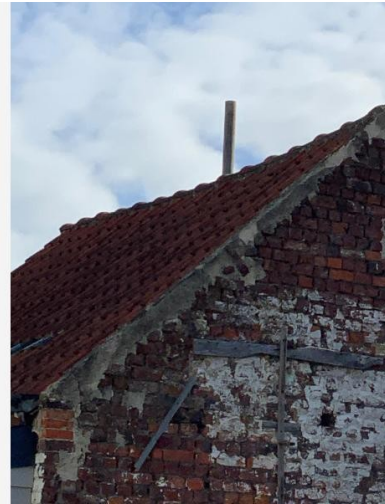
Het asbestmateriaal valt onder de mijlpaal van 2040.

Eindbeoordeling materiaalrisico	Verhoogd materiaalrisico en/of verhoogde kans op vezelvrijgave
---------------------------------	--

Gebondenheid	Categorie 1: hechtgebonden in oorsprong
Asbestsoort (vezeltype)	Crocidoliet aanwezig
Asbestconcentratie	Laag (< 50%)
Afschermingsgraad van het gehele materiaal	Geheel of deels vrij aan de buitenlucht, maar geen contact met binnenlucht
Toestand van het materiaal	Matig beschadigd, matig verweerd

Beschrijving	Cementen smeerlaag
Omgeving	Buiten
Primaire drager	Wand buitenschil
Asbestmateriaal	In-situ afwerkingslagen - Smeerlaag
Bindmiddel van asbestmateriaal	Cement
Gebondenheid op basis van bindmiddel	Hecht
Hoeveelheid (oppervlakte - dikte - aantal)	• 2,00 m ² - 1,00 cm - 1 stuk
Totaal volume	0,02 m ³
Eenvoudig bereikbaar	Ja
Bevestigingswijze	• Verlijmd, ingegoten, versmeerd
Identificatiemethode	<p>De asbestdeskundige beoordeelt het materiaal als asbestverdacht en dus asbesthoudend, en dit zonder monstername.</p> <p>Motivatie: Er is een onderzoeksbeperking die monstername verhindert; De ruimte of het materiaal bevindt zich hoger dan 3,5 meter vanaf een vaste ondergrond.</p>
Destructieve handeling voor identificatie	Nee

- Zorg voor een veilig beheer. Vermijd het beschadigen van het asbestmateriaal. Controleer de toestand jaarlijks op wijzigingen.
- Voer bijkomende staalname(s) uit.

- Eenvoudige handelingen: enkel door erkend asbestverwijderaar
Deze toepassing dient door een erkende verwijderaar verwijderd te worden.

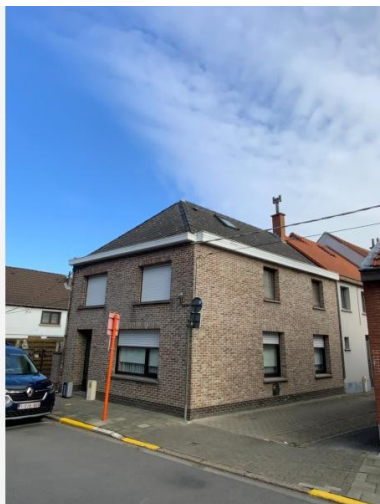
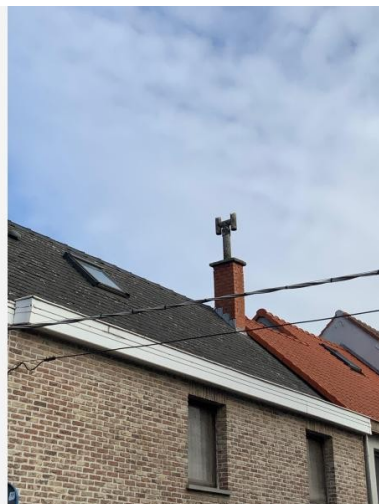
Het asbestmateriaal valt onder de mijlpaal van 2034.

Eindbeoordeling materiaalrisico	Laag materiaalrisico en/of verlaagde kans op vezelvrijgave
---------------------------------	--

Gebondenheid	Categorie 1: hechtgebonden in oorsprong
Asbestsoort (vezeltype)	Alleen chrysotiel aanwezig
Asbestconcentratie	Laag (< 50%)
Afschermingsgraad van het gehele materiaal	Geheel of deels vrij aan de buitenlucht, maar geen contact met binnenlucht
Toestand van het materiaal	Licht beschadigd, licht verweerd. Intacte calciumsilicaatplaat of materiaal met categorie 3-gebondenheid

#	Type	Referentie	Resultaat
4.1	Puntmonster	31326-lei-opp	Chrysotiel

Beschrijving	Dak bestaande uit leien
Omgeving	Buiten
Primaire drager	Schuin dak
Asbestmateriaal	Dak- en gevelbekleding - Lei, shingle
Bindmiddel van asbestmateriaal	Cement
Gebondenheid op basis van bindmiddel	Hecht
Hoeveelheid (oppervlakte - aantal)	<ul style="list-style-type: none">• 160,00 m² - 1 stuk
Totale oppervlakte	160,00 m ²
Eenvoudig bereikbaar	Ja
Bevestigingswijze	<ul style="list-style-type: none">• Geklemd• Genageld, geniet
Identificatiemethode	Een monstername door de asbestdeskundige met laboanalyse door een asbestlabo.
Destructieve handeling voor identificatie	Nee
Opmerking	De hoeveelheid is een zo nauwkeurig mogelijke opmeting. Hieraan kunnen evenwel geen rechten worden ontleend.

Verwijderen

- Verwijder dit asbestmateriaal zo snel mogelijk. Volg de toestand goed op.
- Hemelwater dat afspoelt van asbestcement daken of gevels kan asbestdeeltjes bevatten. Gebruik het enkel voor gesloten circuits (bv. spoelen toiletten). Reinig na het vervangen van het dak of de gevel de dakgoten en regenwaterput of -ton om asbesthoudend sediment of slib te verwijderen
- Voer bijkomende staalname(s) uit.

- Eenvoudige handelingen: mag via doe-het-zelf of door werknemer(s) met opleidingsattest eenvoudige handelingen
Deze toepassing kan door een aannemer die over een opleidingsattest eenvoudige handelingen beschikt of door een particulier (doe-het-zelf), verwijderd worden indien er geen verhoogd risico op vrijgave van asbestvezels (max. concentratie 0,01 vezels/cm³ - CODEX Art. VI.3-54) ontstaat en de toepassing voorafgaand wordt gefixeerd/bevochtigd; de individuele elementen zonder machinale werktuigen (boormachine, slijpschijf, hogedrukreiniger,...) en zonder breken of gooien een voor een losgemaakt worden; en ten slotte dubbel en luchtdicht verpakt weggevoerd worden naar een erkend afvalpunt (recyclagepark).

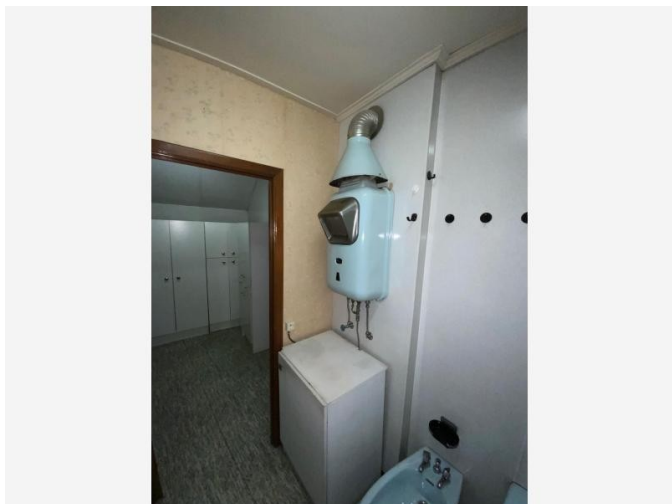
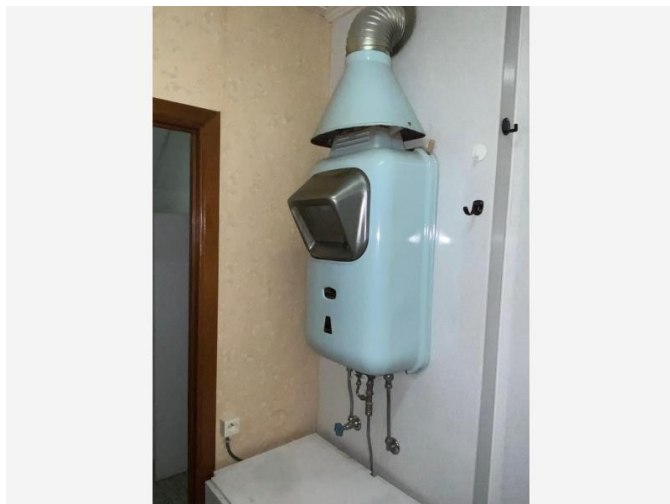
Het asbestmateriaal valt onder de mijlpaal van 2034.

Beschrijving	Pakking CV-ketel
Omgeving	Binnen
Primaire drager	CV-ketel
Asbestmateriaal	Pakking, dichting
Bindmiddel van asbestmateriaal	Karton - papier - viltachtig
Gebondenheid op basis van bindmiddel	Niet-hechtgebonden
Hoeveelheid (gewicht - aantal)	<ul style="list-style-type: none">• 0,10 kg - 1 stuk
Totaal gewicht	0,10 kg
Eenvoudig bereikbaar	Ja
Bevestigingswijze	<ul style="list-style-type: none">• Geklemd
Identificatiemethode	<p>De asbestdeskundige beoordeelt het materiaal als asbestverdacht en dus asbesthoudend, en dit zonder monstername.</p> <p>Motivatie: De monstername brengt andere schade aan dan schade die inherent is aan de monstername.</p>
Destructieve handeling voor identificatie	Nee
Opmerking	De hoeveelheid is een zo nauwkeurig mogelijke opmeting. Hieraan kunnen evenwel geen rechten worden ontleend.

Verwijderen

- Eenvoudige handelingen: mag via doe-het-zelf of door werknemer(s) met opleidingsattest eenvoudige handelingen
Deze toepassing kan door een aannemer die over een opleidingsattest eenvoudige handelingen beschikt of door een particulier (doe-het-zelf), verwijderd worden indien er geen verhoogd risico op vrijgave van asbestvezels (max. concentratie 0,01 vezels/cm³ - CODEX Art. VI.3-54) ontstaat en de toepassing voorafgaand wordt gefixeerd/bevochtigd; de individuele elementen zonder machinale werktuigen (boormachine, slijpschijf, hogedrukreiniger,...) en zonder breken of gooien een voor een losgemaakt worden; en ten slotte dubbel en luchtdicht verpakt weggevoerd worden naar een geregistreerd asbestinzamelaar of via een erkende asbestverwijderaar. (In het recyclagepark kan je niet terecht met niet-hechtgebonden asbest)

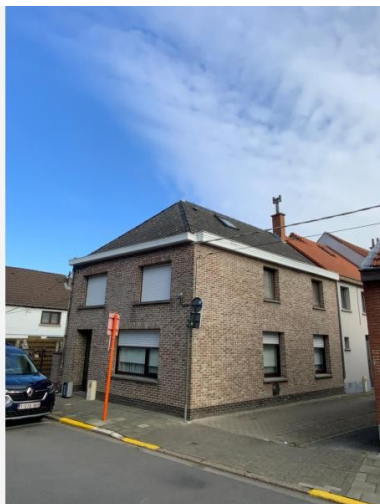
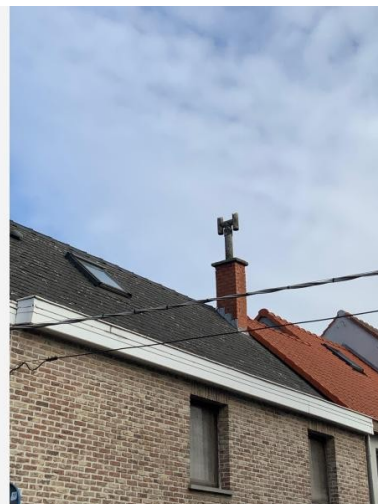
Beschrijving	Schouw
Omgeving	Buiten
Primaire drager	HVAC infrastructuur en uitrusting
Asbestmateriaal	Rookgaskanaal
Bindmiddel van asbestmateriaal	Cement
Gebondenheid op basis van bindmiddel	Hecht
Hoeveelheid (lengte - omtrek - dikte - aantal)	<ul style="list-style-type: none"> • 1,50 m - 25,00 cm - 15,00 cm - 1 stuk
Totaal volume	0,056 m ³
Eenvoudig bereikbaar	Ja
Bevestigingswijze	<ul style="list-style-type: none"> • Verlijmd, ingegoten, versmeerd
Identificatiemethode	<p>De asbestdeskundige beoordeelt het materiaal als asbestverdacht en dus asbesthoudend, en dit zonder monstername.</p> <p>Motivatie: Er is een onderzoeksbepmerking die monstername verhindert; De ruimte of het materiaal bevindt zich hoger dan 3,5 meter vanaf een vaste ondergrond.</p>
Destructieve handeling voor identificatie	Nee
Opmerking	De hoeveelheid is een zo nauwkeurig mogelijke opmeting. Hieraan kunnen evenwel geen rechten worden ontleend.

- Eenvoudige handelingen: mag via doe-het-zelf of door werknemer(s) met opleidingsattest eenvoudige handelingen
Deze toepassing kan door een aannemer die over een opleidingsattest eenvoudige handelingen beschikt of door een particulier (doe-het-zelf), verwijderd worden indien er geen verhoogd risico op vrijgave van asbestvezels (max. concentratie 0,01 vezels/cm³ - CODEX Art. VI.3-54) ontstaat en de toepassing voorafgaand wordt gefixeerd/bevochtigd; de individuele elementen zonder machinale werktuigen (boormachine, slijpschijf, hogedrukreiniger,...) en zonder breken of gooien een voor een losgemaakt worden; en ten slotte dubbel en luchtdicht verpakt weggevoerd worden naar een erkend afvalpunt (recyclagepark).

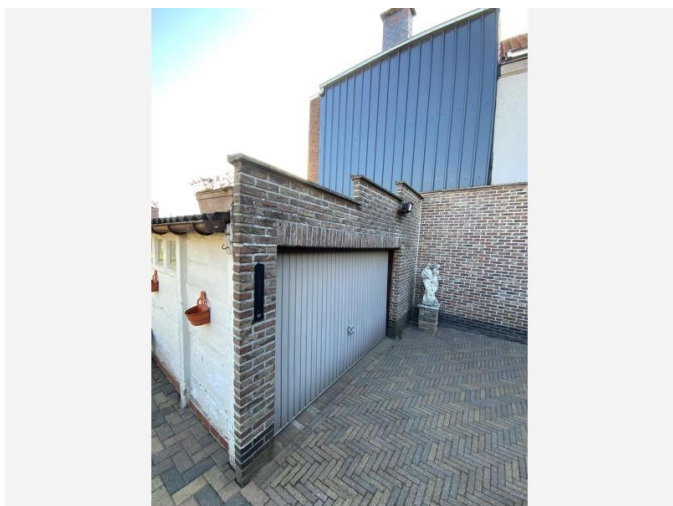
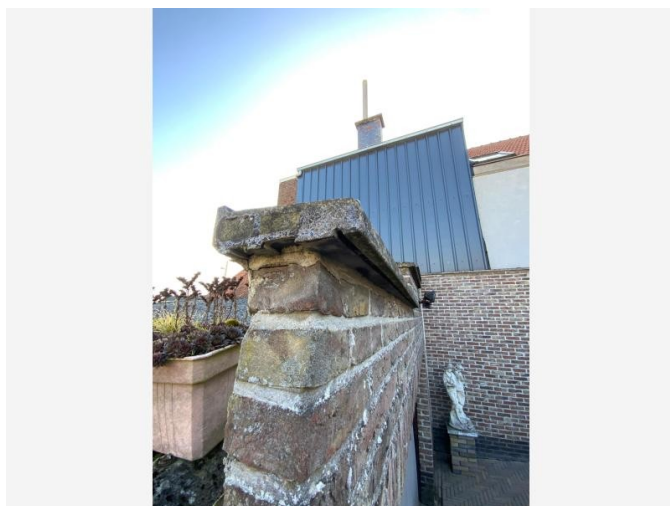
Beschrijving	Deksteen
Omgeving	Buiten
Primaire drager	Wand vrijstaand (scheidingsmuur, ...)
Asbestmateriaal	Deksteen, muurkap - Hol
Bindmiddel van asbestmateriaal	Cement
Gebondenheid op basis van bindmiddel	Hecht
Hoeveelheid (oppervlakte - dikte - aantal)	• 0,30 m ² - 5,00 cm - 3 stuks
Totaal volume	0,045 m ³
Eenvoudig bereikbaar	Ja
Bevestigingswijze	• Geklemd
Identificatiemethode	De asbestdeskundige beoordeelt het materiaal als asbestverdacht en dus asbesthoudend, en dit zonder monstername. Motivatie: De monstername brengt andere schade aan dan schade die inherent is aan de monstername.
Destructieve handeling voor identificatie	Nee

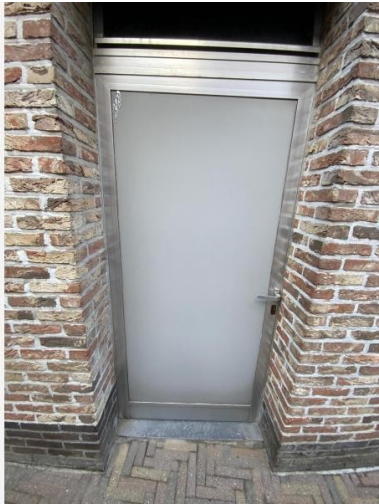
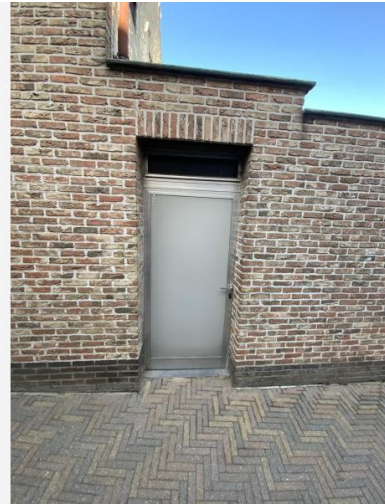
Beschrijving	Glasal deurpaneel
Omgeving	Buiten
Primaire drager	Wandopening verticaal (raam, deur, ...)
Asbestmateriaal	Plaat, paneel, tablet - Geëmailleerd, type Glasal
Bindmiddel van asbestmateriaal	Cement
Gebondenheid op basis van bindmiddel	Hecht
Hoeveelheid (oppervlakte - dikte - aantal)	• 3,00 m ² - 0,50 cm - 2 stuks
Totaal volume	0,03 m ³
Eenvoudig bereikbaar	Ja
Bevestigingswijze	<ul style="list-style-type: none">• Geklemd• Verlijmd, ingegoten, versmeerd
Identificatiemethode	<p>De asbestdeskundige beoordeelt het materiaal als asbestverdacht en dus asbesthoudend, en dit zonder monstername.</p> <p>Motivatie: De monstername brengt andere schade aan dan schade die inherent is aan de monstername.</p>
Destructieve handeling voor identificatie	Nee
Opmerking	De hoeveelheid is een zo nauwkeurig mogelijke opmeting. Hieraan kunnen evenwel geen rechten worden ontleend.

- Eenvoudige handelingen: mag via doe-het-zelf of door werknemer(s) met opleidingsattest eenvoudige handelingen
Deze toepassing kan door een aannemer die over een opleidingsattest eenvoudige handelingen beschikt of door een particulier (doe-het-zelf), verwijderd worden indien er geen verhoogd risico op vrijgave van asbestvezels (max. concentratie 0,01 vezels/cm³ - CODEX Art. VI.3-54) ontstaat en de toepassing voorafgaand wordt gefixeerd/bevochtigd; de individuele elementen zonder machinale werktuigen (boormachine, slijpschijf, hogedrukreiniger,...) en zonder breken of gooien een voor een losgemaakt worden; en ten slotte dubbel en luchtdicht verpakt weggevoerd worden naar een erkend afvalpunt (recyclagepark).
