Asbestinventarisatetest

Steenweg op Gierle 179, 2300 Turnhout

Attestnummer : 20250223-000087.000

Zone 1: Woning

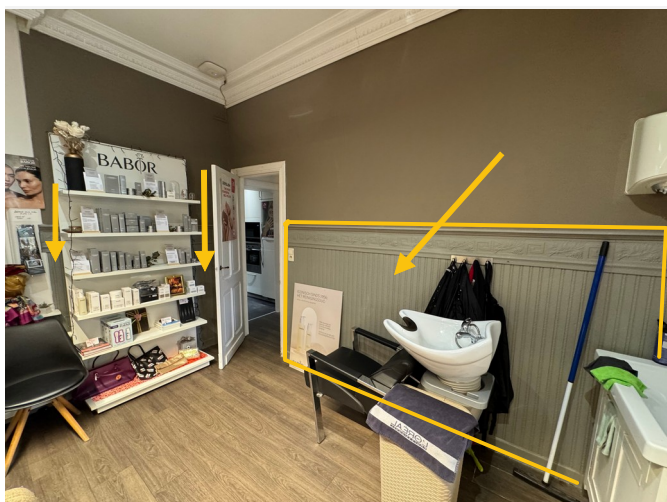
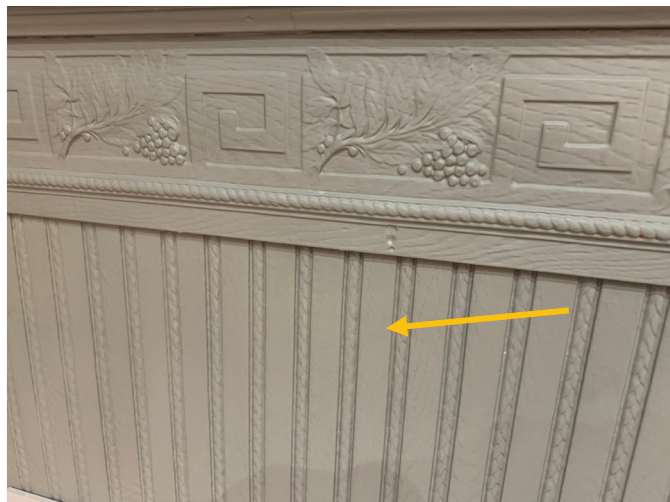
Het asbestmateriaal valt onder de mijlpaal van 2040.

Verwijderen

Eindbeoordeling materiaalrisico	Verhoogd materiaalrisico en/of verhoogde kans op vezelvrijgave
---------------------------------	--

Beschrijving	Lambrisering asbestcement
Omgeving	Binnen
Primaire drager	Binnenwand
Asbestmateriaal	Plaat, paneel, tablet - Generiek
Bindmiddel van asbestmateriaal	Cement
Gebondenheid op basis van bindmiddel	Hecht
Hoeveelheid (oppervlakte - dikte - aantal)	• 21,00 m ² - 0,30 cm - 1 stuk
Totaal volume	0,063 m ³
Eenvoudig bereikbaar	Ja
Bevestigingswijze	• Geschroefd
Identificatiemethode	Vaststelling zonder monstername
Destructieve handeling voor identificatie	Nee

- Zorg voor een veilig beheer. Vermijd het beschadigen van het asbestmateriaal. Controleer de toestand jaarlijks op wijzigingen.

- Eenvoudige handelingen: mag via doe-het-zelf of door werknemer(s) met opleidingsattest eenvoudige handelingen
Indien de schroeven en panelen eenvoudig loskomen mag je deze hechtgebonden toepassing zelf verwijderen. Merkt u een moeilijke bevestiging, laat dit dan door een aannemer verwijderen met een opleidingsattest eenvoudige handelingen. Dat betekent dat zij kennis hebben over hoe ze materialen met asbest herkennen en veilig kunnen verwijderen.

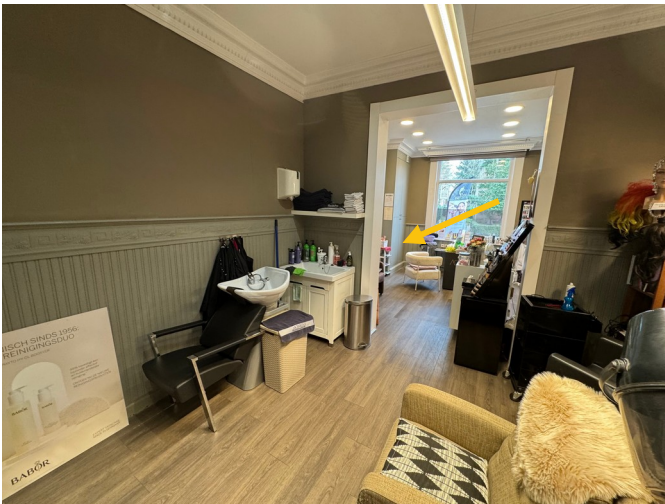
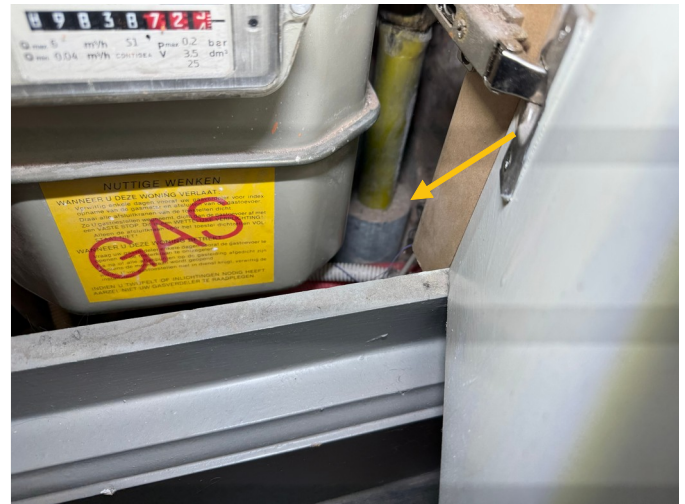
Het asbestmateriaal valt onder de mijlpaal van 2040.

Maatregelen nemen

Eindbeoordeling materiaalrisico	Verhoogd materiaalrisico en/of verhoogde kans op vezelvrijgave
---------------------------------	--

Beschrijving	Doorvoerbuis inkom gasleiding
Omgeving	Binnen
Primaire drager	Vloer-plafondopening (luik, ...)
Asbestmateriaal	Buis, koker, leiding, pijp, doorvoer
Bindmiddel van asbestmateriaal	Cement
Gebondenheid op basis van bindmiddel	Hecht
Hoeveelheid (lengte - omtrek - dikte - aantal)	<ul style="list-style-type: none">• 15,00 m - 23,00 cm - 0,80 cm - 1 stuk
Totaal volume	0,028 m ³
Eenvoudig bereikbaar	Nee <ul style="list-style-type: none">• Het asbestmateriaal is bedekt (uitgezonderd laag verf, coating, behang, kunststof, textiel) en het wegnemen van het bedekkende materiaal kan niet zonder het bedekkende materiaal te beschadigen.
Bevestigingswijze	<ul style="list-style-type: none">• Verlijmd, ingegoten, versmeerd
Identificatiemethode	Vaststelling zonder monstername
Destructieve handeling voor identificatie	Nee

- Zorg voor een veilig beheer. Vermijd het beschadigen van het asbestmateriaal. Controleer de toestand jaarlijks op wijzigingen.
- Scherm in afwachting van verwijdering het asbestmateriaal af van luchtstromingen en verstoring: bijvoorbeeld door het te verpakken, te fixeren, af te dekken, signalisatie - afbakening aan te brengen, ...
- Zorg voor een veilig beheer en verwijder dit asbestmateriaal wanneer het bij werken eenvoudig bereikbaar wordt. Controleer de toestand jaarlijks op wijzigingen.

- Eenvoudige handelingen: mag via doe-het-zelf of door werknemer(s) met opleidingsattest eenvoudige handelingen
Hechtgebonden asbestmaterialen mag u zelf verwijderen als bij de verwijdering de toestand niet wijzigt. Dit is het geval wanneer u de asbesttoepassing kan demonteren met minimale beschadiging. Gedemonteerd materiaal met asbest, moet u (laten) afvoeren als asbestafval. Voer het asbestafval af naar het recyclagepark, laat het ophalen door een geregistreerd inzamelaar of via uw aannemer.

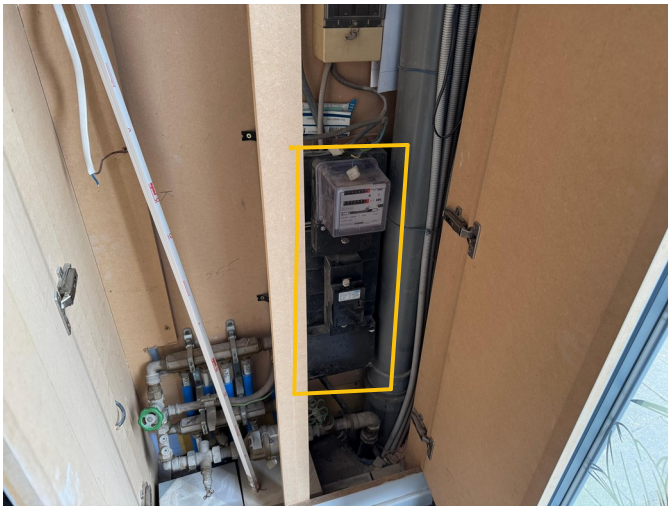
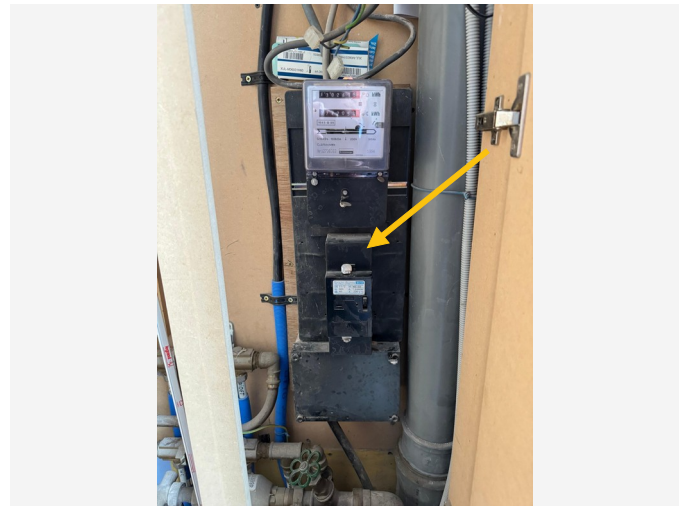
Het asbestmateriaal valt onder de mijlpaal van 2040.

Zorgvuldig beheren

Eindbeoordeling materiaalrisico	Laag materiaalrisico en/of verlaagde kans op vezelvrijgave
---------------------------------	--

Beschrijving	Bakeliet meterkast
Omgeving	Binnen
Primaire drager	Communicatie en elektrische infrastructuur en uitrusting
Asbestmateriaal	Plaat, paneel, tablet - Type Bakeliet
Bindmiddel van asbestmateriaal	Kunststof of -hars
Gebondenheid op basis van bindmiddel	Hecht
Hoeveelheid (oppervlakte - dikte - aantal)	<ul style="list-style-type: none">• 0,20 m² - 0,30 cm - 1 stuk
Totaal volume	< 0,001 m ³
Eenvoudig bereikbaar	Ja
Bevestigingswijze	<ul style="list-style-type: none">• Geschroefd
Identificatiemethode	Vaststelling zonder monstername
Destructieve handeling voor identificatie	Nee

- Zorg voor een veilig beheer. Vermijd het beschadigen van het asbestmateriaal. Controleer de toestand jaarlijks op wijzigingen.

- Eenvoudige handelingen: mag via doe-het-zelf of door werknemer(s) met opleidingsattest eenvoudige handelingen
Deze teller is eigendom van de netbeerder. Laat deze daarom door de netbeerder vervangen.

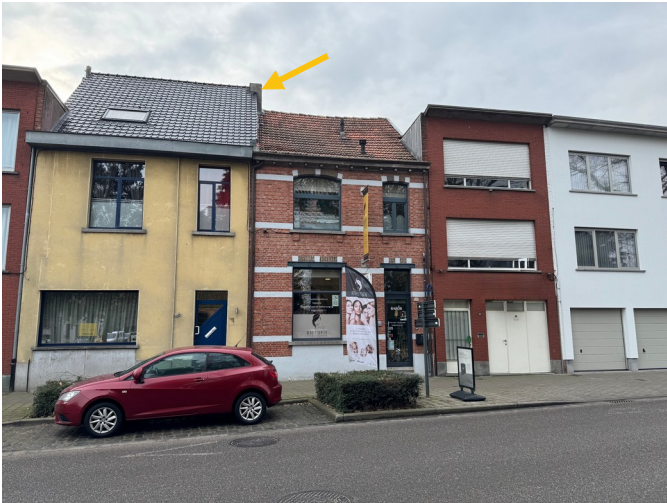
Situeringfoto

Reden: Het te onderzoeken materiaal situeert zich hoger dan 3,50 m te rekenen vanaf een veilige ondergrond

Uitleg van de asbestdeskundige: De binnenzijde van de schouw is enkel inspecteerbaar langs de bovenzijde. De bovenzijde is hoger dan 3,50m te rekenen vanaf een veilige ondergrond. Dit valt buiten het onderzoek van dit protocol.

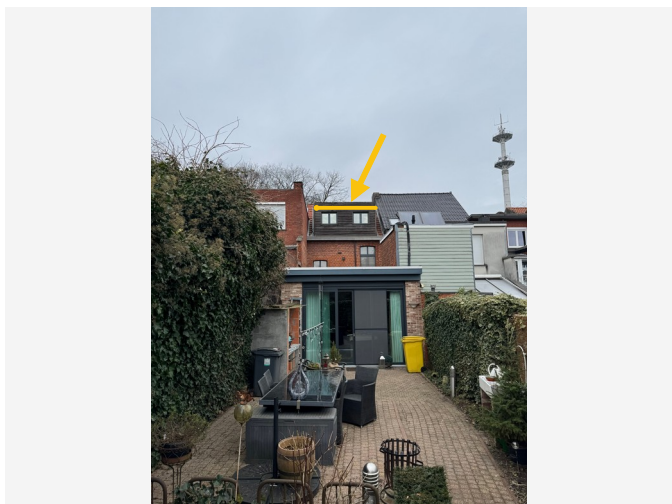
Situeringfoto

Reden: Het te onderzoeken materiaal situeert zich hoger dan 3,50 m te rekenen vanaf een veilige ondergrond

Uitleg van de asbestdeskundige: Het dak is te hoog om veilig te onderzoeken, dit valt buiten de onderzoeksmogelijkheden van dit inspectieprotocol.

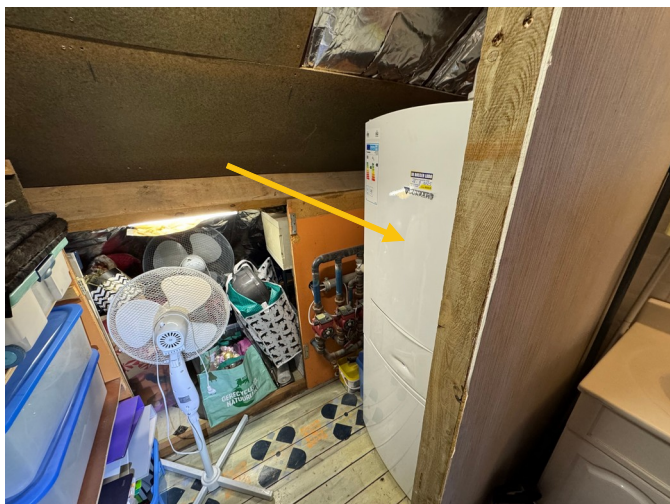
CV-ketels gebouwd vanaf 2001 zijn niet asbestverdacht.

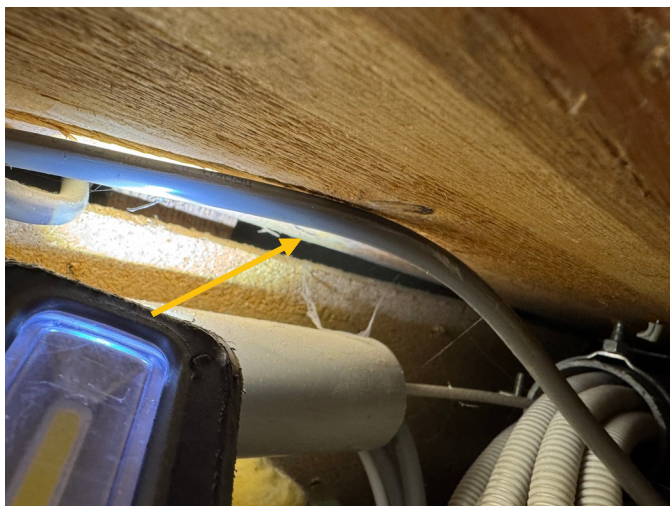
Het hellend dak bestaat uit dakpannen, kepers, panlatten, een pvc vochtwerende doek als onderdak met daaronder een minerale wol. Deze materialen zijn niet asbestverdacht.

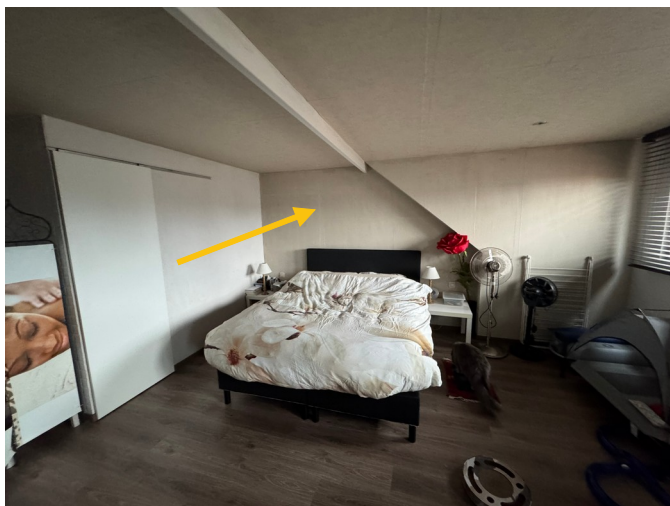
Recente gipskartonplaten zijn niet asbestverdacht. Deskundige kan geen uitspraak doen over achterliggende materialen. Destructief onderzoek is aangewezen bij renovatie of sloop om achterliggende lagen op asbest uit te sluiten.

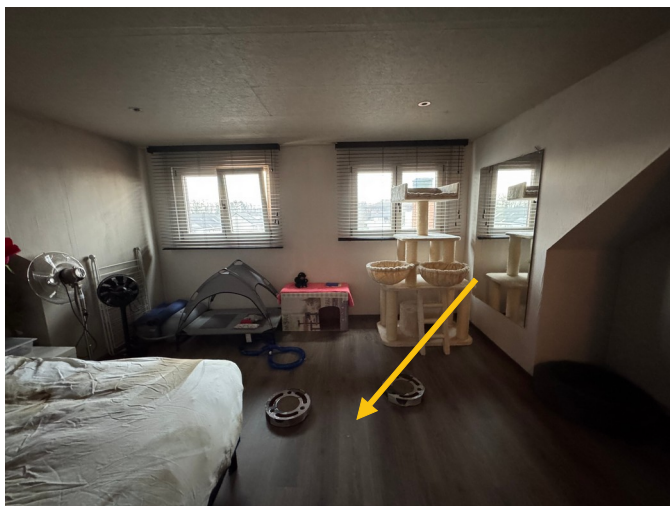
Laminaat is niet asbestverdacht, maar deskundige kan geen uitspraak doen over de onderliggende lagen zonder destructief onderzoek. Destructief onderzoek is aangewezen bij renovatie om achterliggende lagen op asbest uit te sluiten.

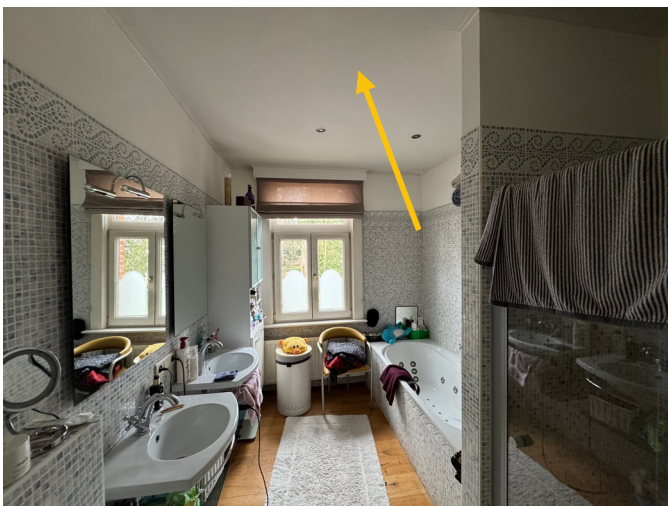
PVC/HOUT/gipsplaat is niet asbestverdacht. Deskundige kan geen uitspraak doen over achterliggende materialen. Destructief onderzoek is aangewezen bij renovatie of sloop om achterliggende lagen op asbest uit te sluiten.

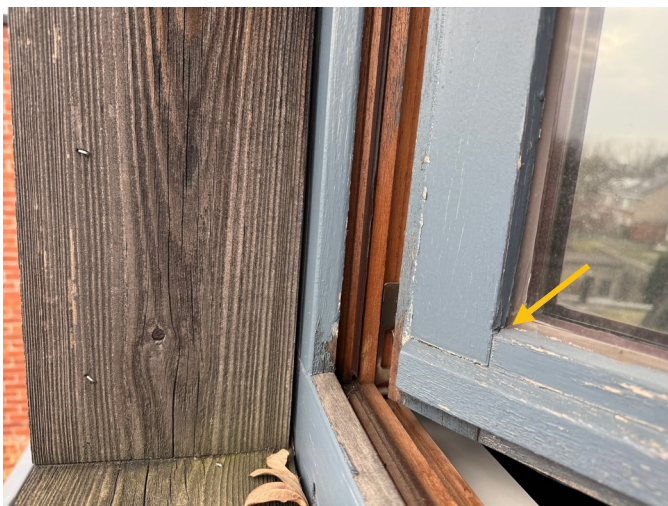
Flexibele kit is niet asbestverdacht.

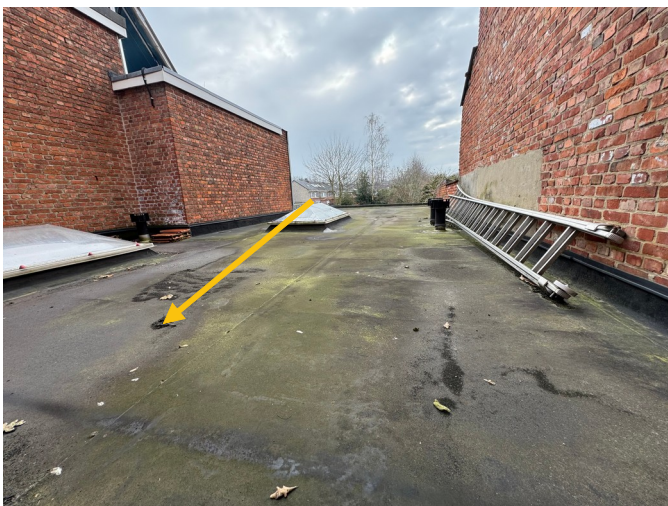
Het plat dak heeft een EPDM dakbedekking. EPDM is niet-asbestverdacht.

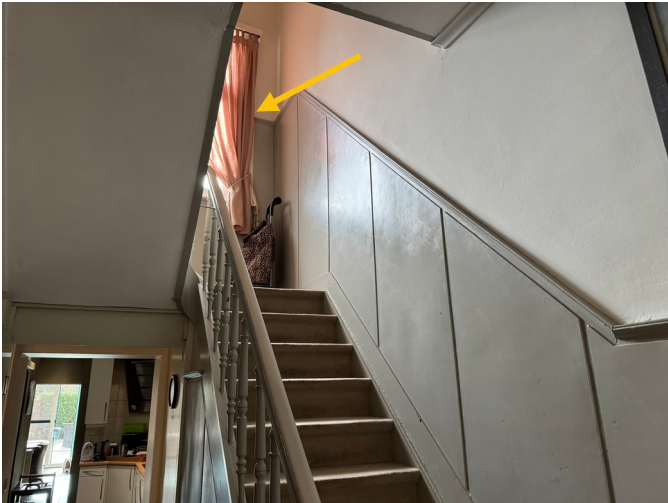
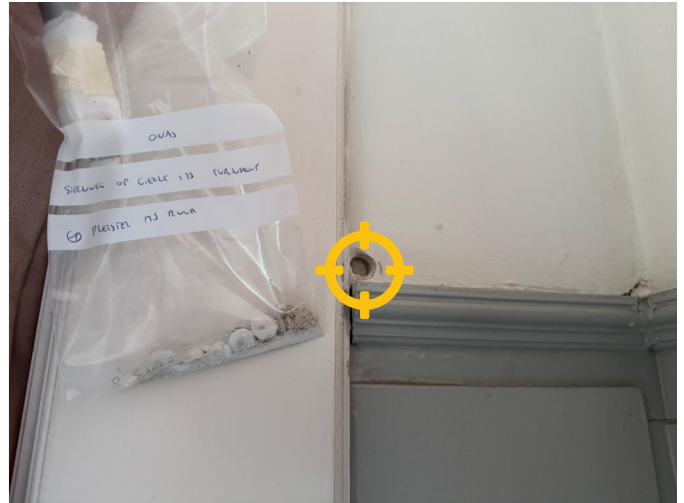
Fiche 13: Pleister wanden

Geen asbest

#	Type	Referentie	Resultaat
13.1	Mengmonster	1	Geen asbest

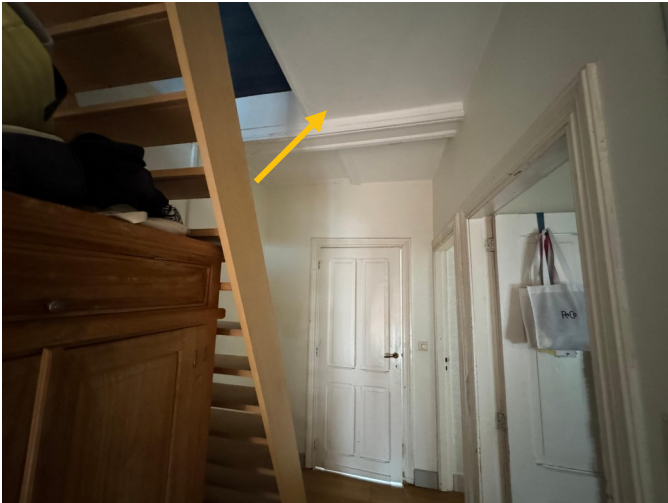
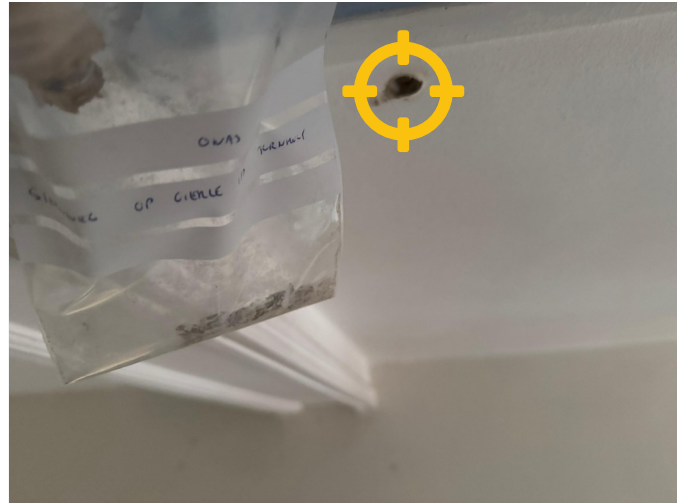
Fiche 14: Pleister plafonds

Geen asbest

#	Type	Referentie	Resultaat
14.1	Mengmonster	2	Geen asbest
