Asbestinventarisatetest

Vredestraat 50, 2300 Turnhout

Attestnummer : 20260307-000134.000

Uitgegeven op : 07.03.2026

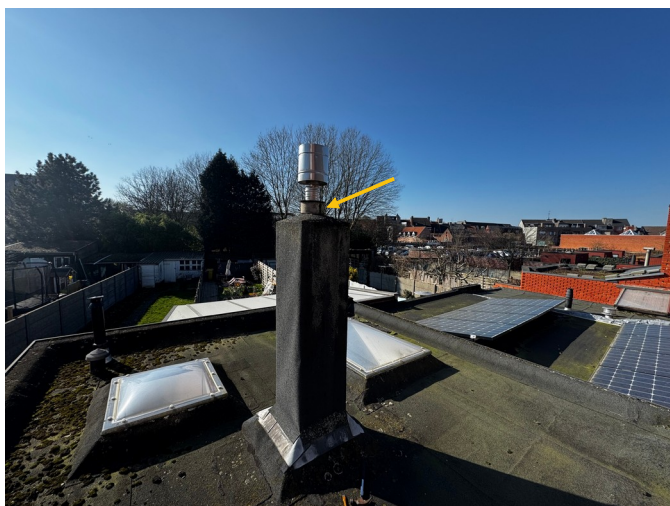
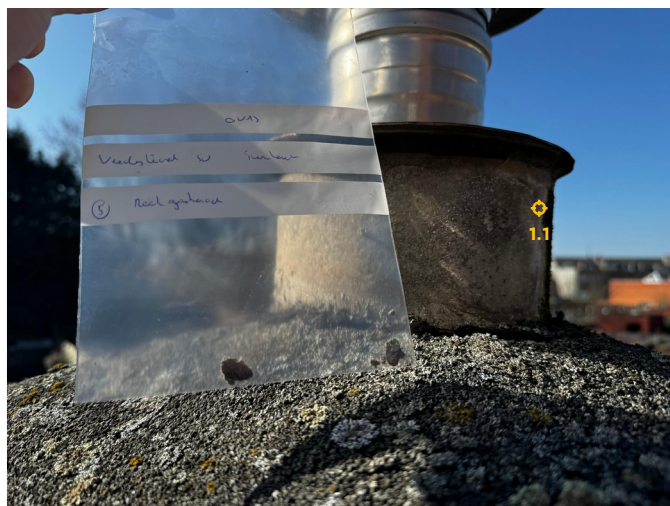
Het asbestmateriaal valt onder de mijlpaal van 2034.

Eindbeoordeling materiaalrisico	Verhoogd materiaalrisico en/of verhoogde kans op vezelvrijgave
---------------------------------	--

Gebondenheid	Categorie 1: hechtgebonden in oorsprong
Asbestsoort (vezeltype)	Alleen chrysotiel
Asbestconcentratie	Laag (< 50%)
Afschermingsgraad van het gehele materiaal	Geheel of deels vrij aan de buitenlucht
Toestand van het materiaal	Matig beschadigd, matig verweerd

#	Type	Referentie	Resultaat
1.1	Puntmonster	5	Chrysotiel

Beschrijving	Rookgaskanaal asbestcement
Omgeving	Buiten
Primaire drager	HVAC infrastructuur en uitrusting
Asbestmateriaal	Rookgaskanaal
Bindmiddel van asbestmateriaal	Cement
Gebondenheid op basis van bindmiddel	Hecht
Hoeveelheid (lengte - omtrek - dikte - aantal)	<ul style="list-style-type: none">• 0,10 m - 54,00 cm - 1,00 cm - 1 stuk
Totaal volume	< 0,001 m ³
Eenvoudig bereikbaar	Ja
Bevestigingswijze	<ul style="list-style-type: none">• Geklemd• Verlijmd, ingegoten, versmeerd
Identificatiemethode	Een monstername door de asbestdeskundige met laboanalyse door een asbestlabo.
Destructieve handeling voor identificatie	Nee

- Verwijder dit asbestmateriaal zo snel mogelijk. Volg de toestand goed op.
- Voer bijkomende staalname(s) uit.

- Eenvoudige handelingen: mag via doe-het-zelf of door werknemer(s) met opleidingsattest eenvoudige handelingen
Als dit materiaal verwijderd kan worden zonder het te breken, te beschadigen... , dan mag met dit met eenvoudige handelingen.
Vermijd stofvorming en stofverspreiding op elk moment van de werken. Bevochtig of fixeer het materiaal.
Het gebruik van sneldraaiende werktuigen (boormachine, slijpschijf, hogedrukreiniger...) is verboden.
Zorg voor gepaste persoonlijke beschermingsmiddelen: minimaal FFP3-mondmasker (EN 149), wegwerpoverall met kap (minimaal Cat III, type 5/6), wegwerphandschoenen en overschoenen of afspoelbaar schoeisel
Afval: particulieren kunnen dit verpakt aanbieden bij hun recyclagepark (raadpleeg de voorwaarden van uw

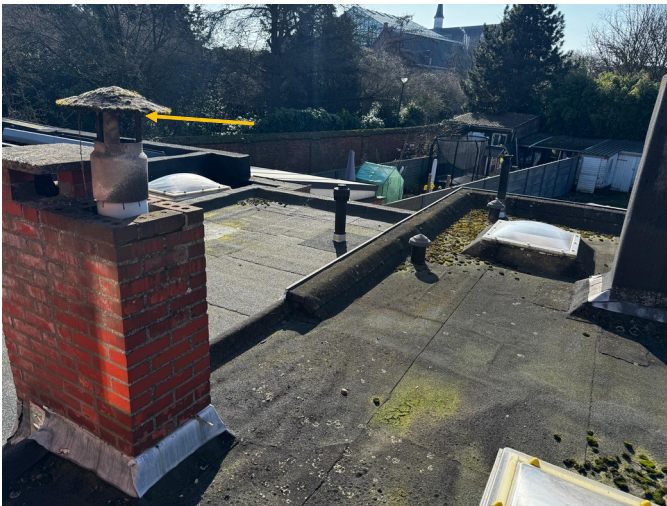
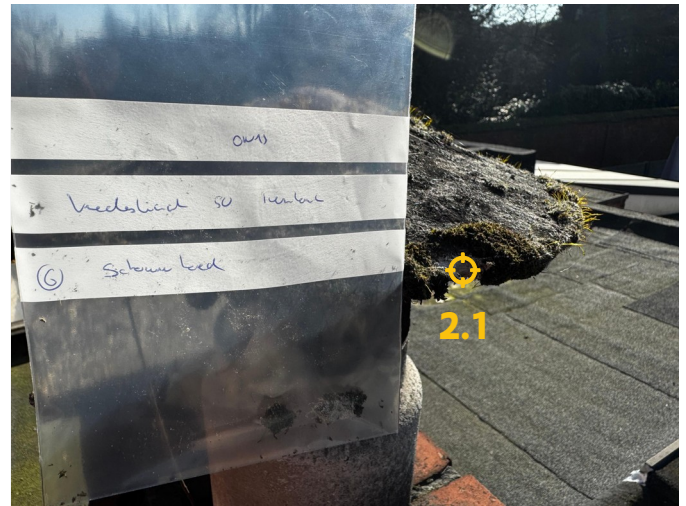
Het asbestmateriaal valt onder de mijlpaal van 2034.

Eindbeoordeling materiaalrisico	Verhoogd materiaalrisico en/of verhoogde kans op vezelvrijgave
---------------------------------	--

Gebondenheid	Categorie 1: hechtgebonden in oorsprong
Asbestsoort (vezeltype)	Alleen chrysotiel
Asbestconcentratie	Laag (< 50%)
Afschermingsgraad van het gehele materiaal	Geheel of deels vrij aan de buitenlucht
Toestand van het materiaal	Matig beschadigd, matig verweerd

#	Type	Referentie	Resultaat
2.1	Puntmonster	7	Chrysotiel

Beschrijving	Schouwhoed vezelcement
Omgeving	Buiten
Primaire drager	HVAC infrastructuur en uitrusting
Asbestmateriaal	Schouwhoed, ventilatiekap (anti-windval)
Bindmiddel van asbestmateriaal	Cement
Gebondenheid op basis van bindmiddel	Hecht
Hoeveelheid (gewicht - aantal)	<ul style="list-style-type: none">• 2,00 kg - 1 stuk
Totaal gewicht	2,00 kg
Eenvoudig bereikbaar	Ja
Bevestigingswijze	<ul style="list-style-type: none">• Geklemd
Identificatiemethode	Een monstername door de asbestdeskundige met laboanalyse door een asbestlabo.
Destructieve handeling voor identificatie	Nee
Opmerking	De hoeveelheid is een zo nauwkeurig mogelijke opmeting. Hieraan kunnen evenwel geen rechten worden ontleend.

- Verwijder dit asbestmateriaal zo snel mogelijk. Volg de toestand goed op.
- Voer bijkomende staalname(s) uit.

- Eenvoudige handelingen: mag via doe-het-zelf of door werknemer(s) met opleidingsattest eenvoudige handelingen
Als dit materiaal verwijderd kan worden zonder het te breken, te beschadigen... , dan mag met dit met eenvoudige handelingen.
Vermijd stofvorming en stofverspreiding op elk moment van de werken. Bevochtig of fixeer het materiaal.
Het gebruik van sneldraaiende werktuigen (boormachine, slijpschijf, hogedrukreiniger...) is verboden.
Zorg voor gepaste persoonlijke beschermingsmiddelen: minimaal FFP3-mondmasker (EN 149), wegwerpoverall met kap (minimaal Cat III, type 5/6), wegwerphandschoenen en overschoenen of afspoelbaar schoeisel
Afval: particulieren kunnen dit verpakt aanbieden bij hun recyclagepark (raadpleeg de voorwaarden van uw

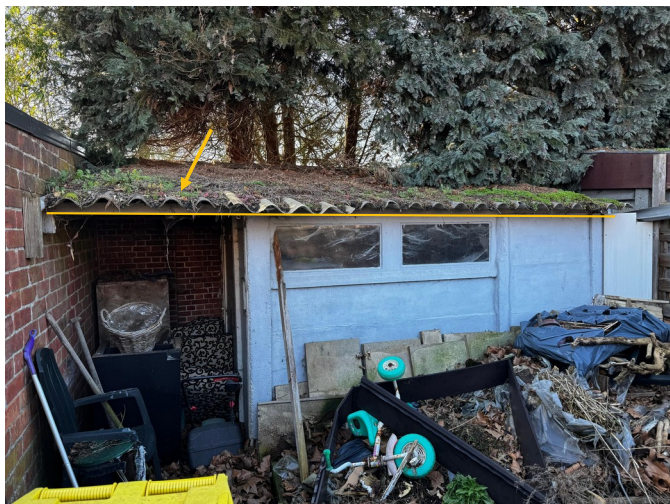
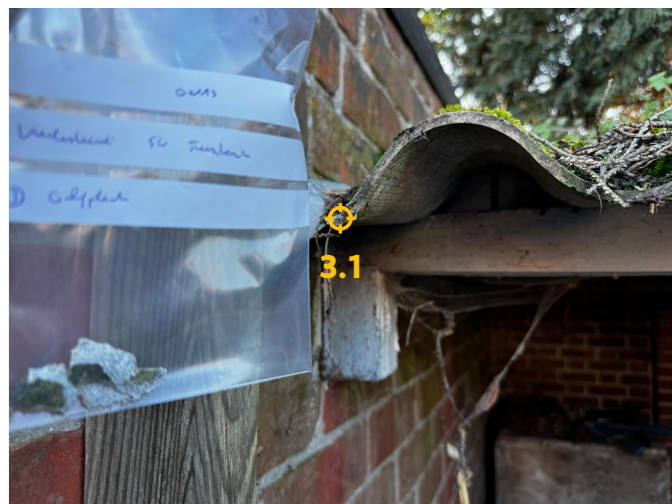
Het asbestmateriaal valt onder de mijlpaal van 2034.

Verhoogd materiaalrisico en/of verhoogde kans op vezelvrijgave

Gebondenheid	Categorie 1: hechtgebonden in oorsprong
Asbestsoort (vezeltype)	Alleen chrysotiel
Asbestconcentratie	Laag (< 50%)
Afschermingsgraad van het gehele materiaal	Geheel of deels (ook) vrij aan de binnenlucht
Toestand van het materiaal	Matig beschadigd, matig verweerd

#	Type	Referentie	Resultaat
3.1	Puntmonster	3	Chrysotiel

Beschrijving	Golfplaten dak
Omgeving	Buiten
Primaire drager	Schuin dak
Asbestmateriaal	Dak- en gevelbekleding - Golfplaat
Bindmiddel van asbestmateriaal	Cement
Gebondenheid op basis van bindmiddel	Hecht
Hoeveelheid (oppervlakte - aantal)	<ul style="list-style-type: none">• 14,00 m² - 1 stuk
Totale oppervlakte	14,00 m ²
Eenvoudig bereikbaar	Ja
Bevestigingswijze	<ul style="list-style-type: none">• Geschroefd
Identificatiemethode	Een monstername door de asbestdeskundige met laboanalyse door een asbestlabo.
Destructieve handeling voor identificatie	Nee
Opmerking	De hoeveelheid is een zo nauwkeurig mogelijke opmeting. Hieraan kunnen evenwel geen rechten worden ontleend.

- Verwijder dit asbestmateriaal zo snel mogelijk. Volg de toestand goed op.
- Hemelwater dat afspoelt van asbestcement daken of gevels kan asbestdeeltjes bevatten. Gebruik het enkel voor gesloten circuits (bv. spoelen toiletten). Reinig na het vervangen van het dak of de gevel de dakgoten en regenwaterput of -ton om asbesthoudend sediment of slib te verwijderen

- Eenvoudige handelingen: mag via doe-het-zelf of door werknemer(s) met opleidingsattest eenvoudige handelingen
Als dit materiaal verwijderd kan worden zonder het te breken, te beschadigen... , dan mag met dit met eenvoudige handelingen.
Vermijd stofvorming en stofverspreiding op elk moment van de werken. Bevochtig of fixeer het materiaal.
Het gebruik van sneldraaiende werktuigen (boormachine, slijpschijf, hogedrukreiniger...) is verboden.
Zorg voor gepaste persoonlijke beschermingsmiddelen: minimaal FFP3-mondmasker (EN 149), wegwerpoverall met kap (minimaal Cat III, type 5/6), wegwerphandschoenen en overschoenen of afspoelbaar schoeisel

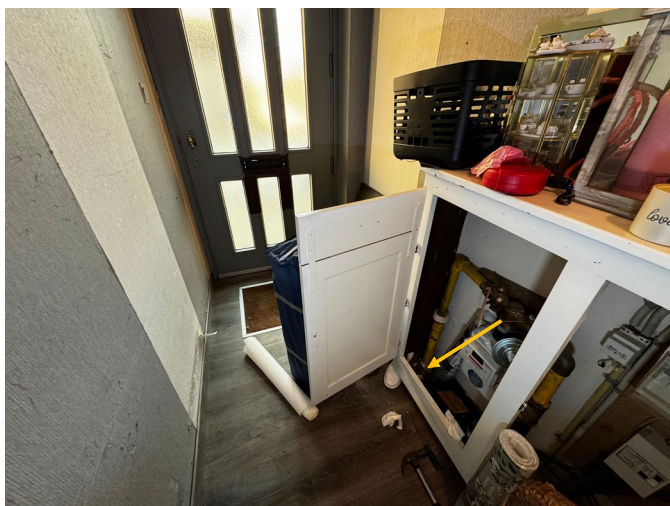
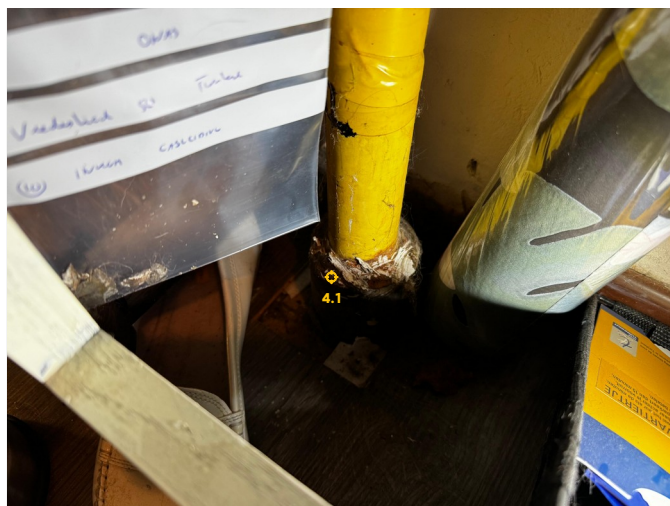
Het asbestmateriaal valt onder de mijlpaal van 2040.

Eindbeoordeling materiaalrisico	Laag materiaalrisico en/of verlaagde kans op vezelvrijgave
---------------------------------	--

Gebondenheid	Categorie 1: hechtgebonden in oorsprong
Asbestsoort (vezeltype)	Alleen chrysotiel
Asbestconcentratie	Laag (< 50%)
Afschermingsgraad van het gehele materiaal	Geheel of deels (ook) vrij aan de binnenlucht
Toestand van het materiaal	Licht beschadigd, licht verweerd. Intact calciumsilicaatmateriaal of categorie III 'gebondenheid'

#	Type	Referentie	Resultaat
4.1	Puntmonster	10	Chrysotiel

Beschrijving	Doorvoerbuis gasleiding
Omgeving	Binnen
Primaire drager	Binnenwand
Asbestmateriaal	Buis, koker, leiding, pijp, doorvoer
Bindmiddel van asbestmateriaal	Cement
Gebondenheid op basis van bindmiddel	Hecht
Hoeveelheid (lengte - omtrek - dikte - aantal)	<ul style="list-style-type: none">• 0,10 m - 23,00 cm - 1,00 cm - 1 stuk
Totaal volume	< 0,001 m ³
Eenvoudig bereikbaar	Ja
Bevestigingswijze	<ul style="list-style-type: none">• Verlijmd, ingegoten, versmeerd
Identificatiemethode	Een monstername door de asbestdeskundige met laboanalyse door een asbestlabo.
Destructieve handeling voor identificatie	Nee

- Scherm in afwachting van verwijdering het asbestmateriaal af van luchtstromingen en verstoring: bijvoorbeeld door het te verpakken, te fixeren, af te dekken, signalisatie - afbakening aan te brengen, ...

- Eenvoudige handelingen: mag via doe-het-zelf of door werknemer(s) met opleidingsattest eenvoudige handelingen
Als dit materiaal verwijderd kan worden zonder het te breken, te beschadigen... , dan mag met dit met eenvoudige handelingen.

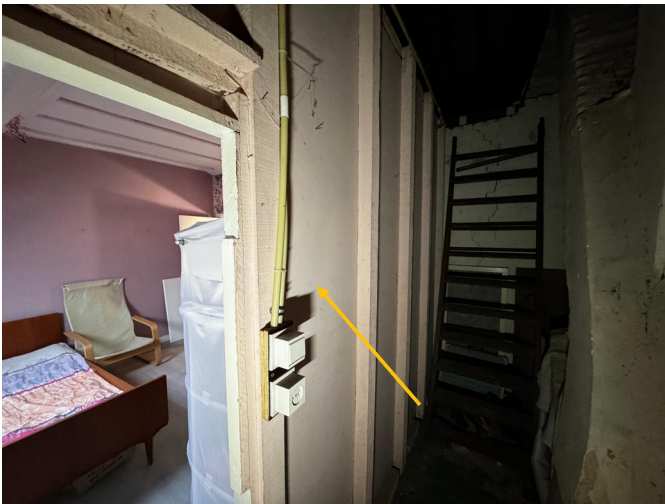
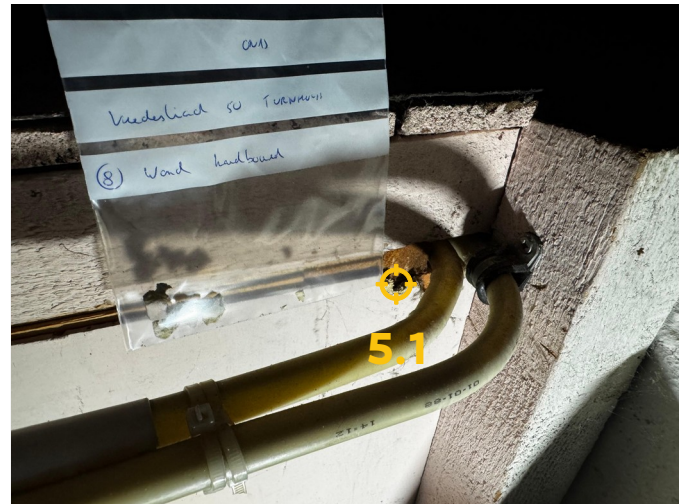
Het asbestmateriaal valt onder de mijlpaal van 2040.

Beschrijving	Wand slpk 1 hardboard
Omgeving	Binnen
Primaire drager	Wand vrijstaand (scheidingsmuur, ...)
Asbestmateriaal	Plaat, paneel, tablet - Generiek
Bindmiddel van asbestmateriaal	Cement
Gebondenheid op basis van bindmiddel	Hecht
Hoeveelheid (oppervlakte - dikte - aantal)	<ul style="list-style-type: none">• 12,00 m² - 0,30 cm - 1 stuk
Totaal volume	0,036 m ³
Eenvoudig bereikbaar	Ja
Bevestigingswijze	<ul style="list-style-type: none">• Genageld, geniet
Identificatiemethode	Een monstername door de asbestdeskundige met laboanalyse door een asbestlabo.
Destructieve handeling voor identificatie	Nee

Vermijd stofvorming en stofverspreiding op elk moment van de werken. Bevochtig of fixeer het materiaal.

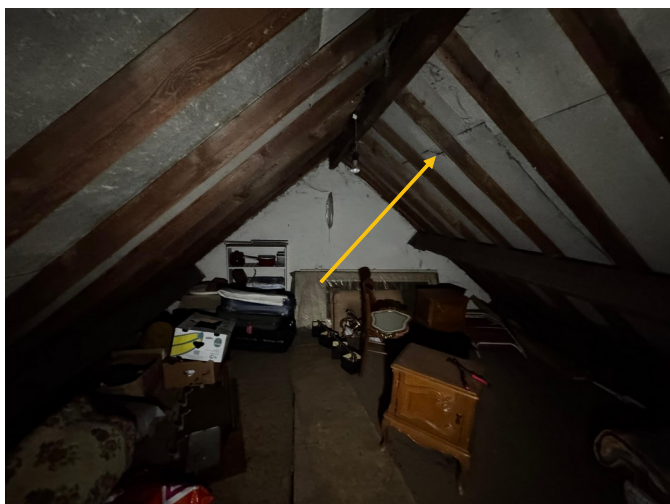
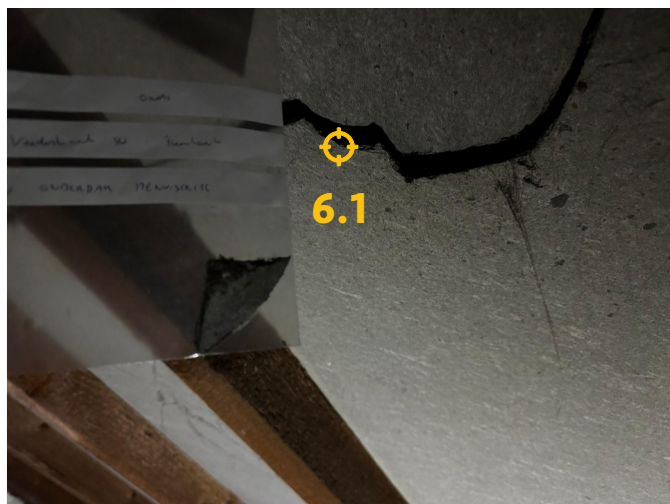
Beschrijving	Onderdak type Menuiserite
Omgeving	Binnen
Primaire drager	Schuin dak
Asbestmateriaal	Plaat, paneel, tablet - Type Menuiserite
Bindmiddel van asbestmateriaal	Cement
Gebondenheid op basis van bindmiddel	Hecht
Hoeveelheid (oppervlakte - dikte - aantal)	<ul style="list-style-type: none">• 75,00 m² - 0,30 cm - 1 stuk
Totaal volume	0,225 m ³
Eenvoudig bereikbaar	Nee <ul style="list-style-type: none">• Het asbestmateriaal is bedekt (uitgezonderd laag verf, coating, behang, kunststof, textiel) en het wegnemen van het bedekkende materiaal kan niet zonder het bedekkende materiaal te beschadigen.
Bevestigingswijze	<ul style="list-style-type: none">• Geklemd• Genageld, geniet
Identificatiemethode	Een monstername door de asbestdeskundige met laboanalyse door een asbestlabo.
Destructieve handeling voor identificatie	Nee
Opmerking	De hoeveelheid is een zo nauwkeurig mogelijke opmeting. Hieraan kunnen evenwel geen rechten worden ontleend.

Vermijd stofvorming en stofverspreiding op elk moment van de werken. Bevochtig of fixeer het materiaal.

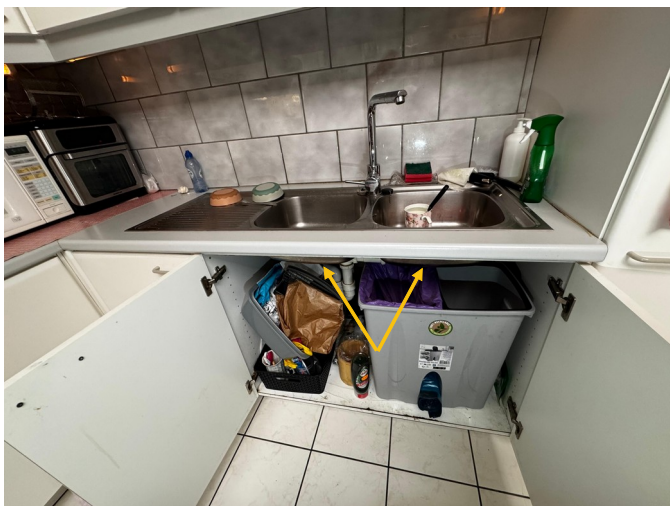
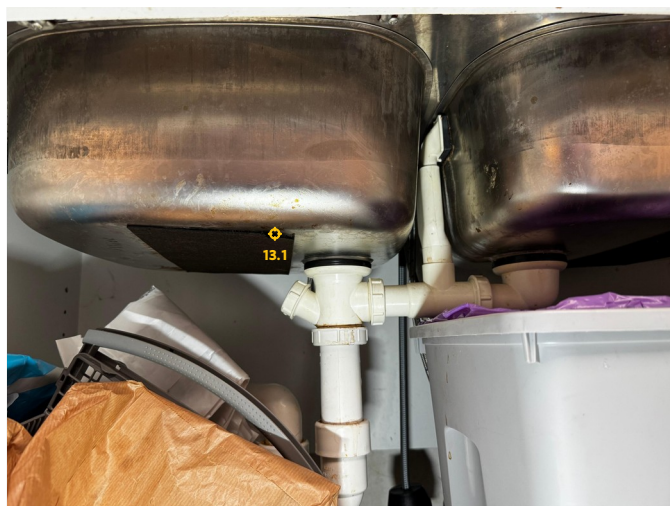
Fiche 13: Anti-dreunplaat onder spoelbak

Geen asbest

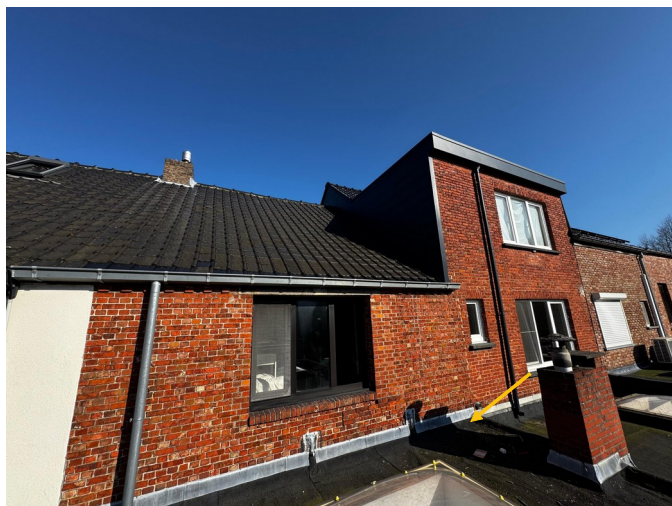
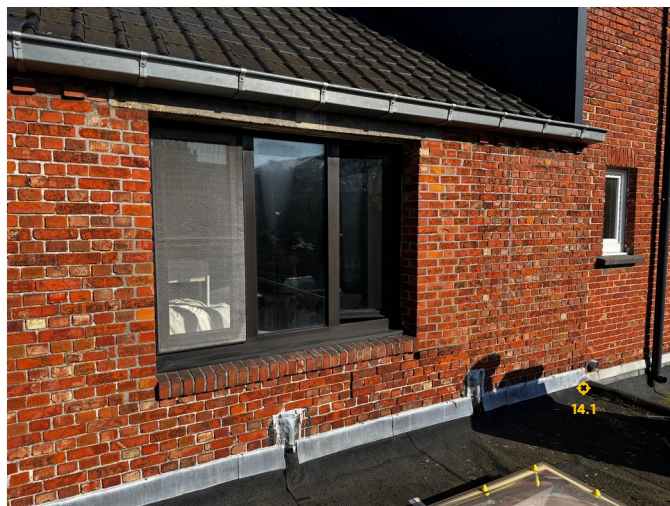
Fiche 14: Roofing met staalname

Geen asbest

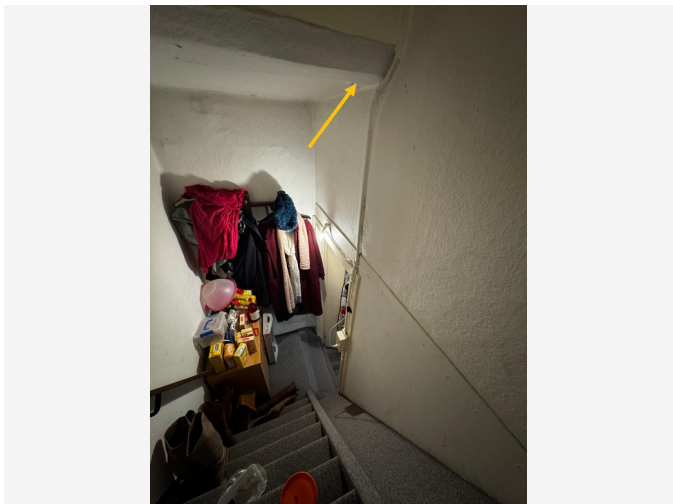
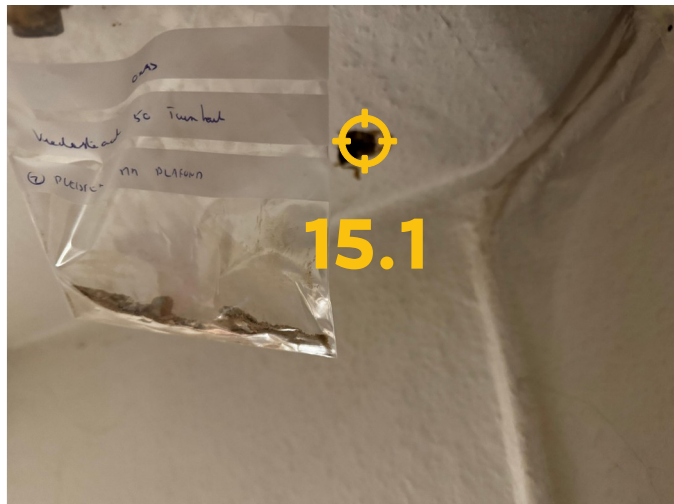
Fiche 15: Pleister plafonds

Geen asbest

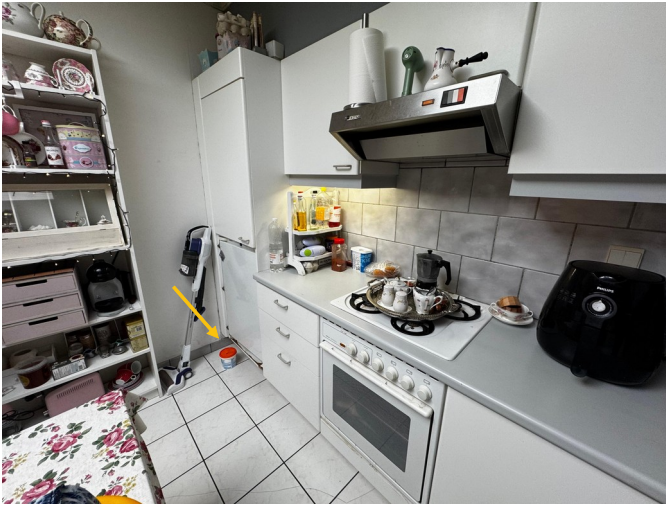
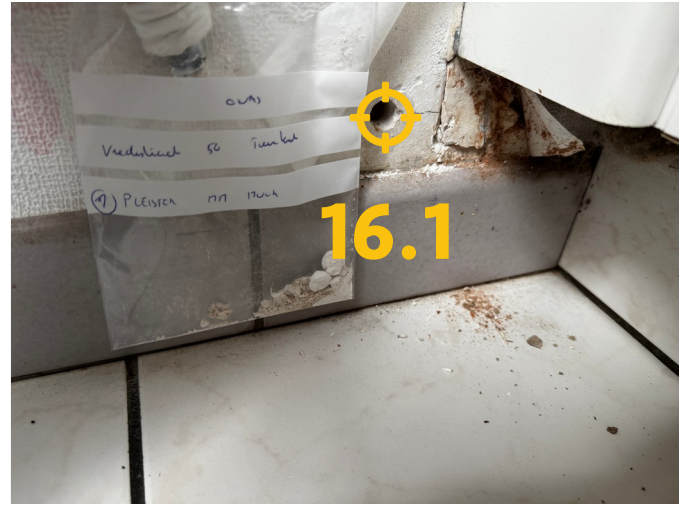
Fiche 16: Pleister wanden

Geen asbest

Beschrijving	Pleister wanden
Omgeving	Binnen
Primaire drager	Binnenwand
Bindmiddel van materiaal	Gips - kalk
Gebondenheid op basis van bindmiddel	Niet-hechtgebonden
Hoeveelheid (oppervlakte - dikte - aantal)	• 78,00 m ² - 1,50 cm - 1 stuk
Totaal volume	1,17 m ³
Identificatiemethode	Een monstername door de asbestdeskundige met laboanalyse door een asbestlabo.
Destructieve handeling voor identificatie	Nee
Opmerking	<p>De oppervlakte is een berekende schatting. Hieraan worden geen rechten verleend.</p> <p>Volgende ruimtes werden bemonsterd:</p> <ul style="list-style-type: none">- individuele ruimte: hal, slpk 2- natte ruimte: keuken- stookplaats: niet aanwezig- trappenhal

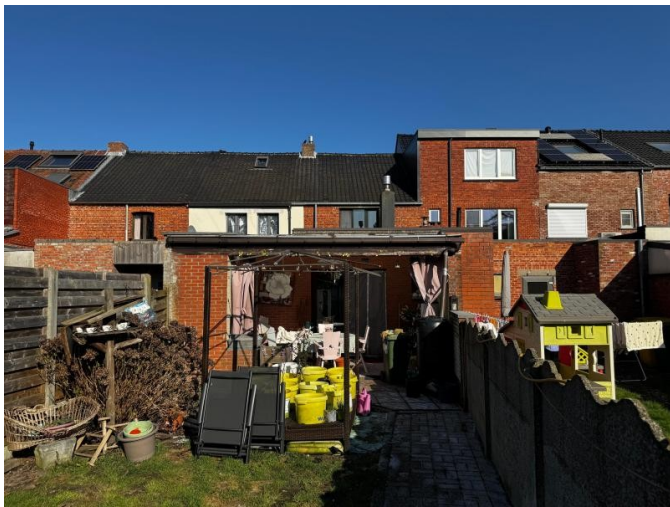
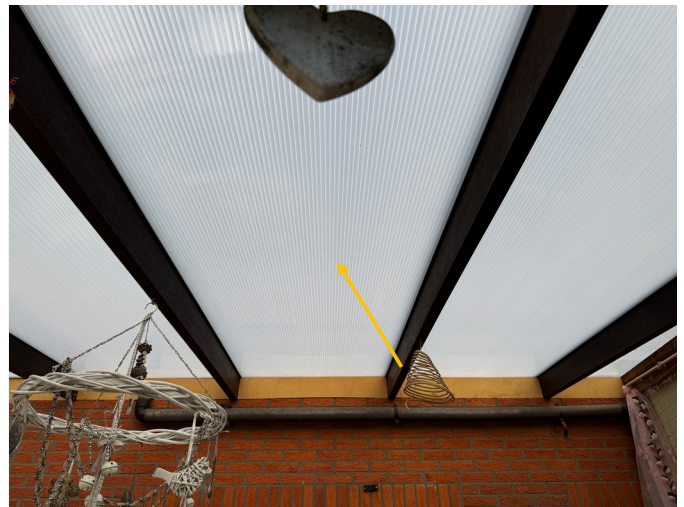
Beschrijving	Notitie	Terug te vinden op plannen
Fiche 18: Dak polyester / PVC / polycarbonaat	Dit polyester / PVC / polycarbonaat dak is niet-asbestverdacht.	Plan 1.8: Onderdakplan Plan 1.9: Dakenplan
Fiche 19: Geiser bouwjaar 2020	De CV-ketels gebouwd vanaf 2001 zijn niet-asbestverdacht.	Plan 1.2: Gelijkvloers
Fiche 20: Dakpannen (niet verdacht)	Kleidakpannen of sneldekpannen zijn niet-asbestverdacht.	Plan 1.9: Dakenplan
Fiche 21: Silikonenkit aan de ramen	De kit aan de ramen is niet-asbestverdacht.	Plan 1.2: Gelijkvloers Plan 2.1: Tuinberging plan
