Asbestinventarisatetest

Postelarenweg 2/3, 2400 Mol

Attestnummer : 20260413-000261.000

Uitgegeven op : 13.04.2026

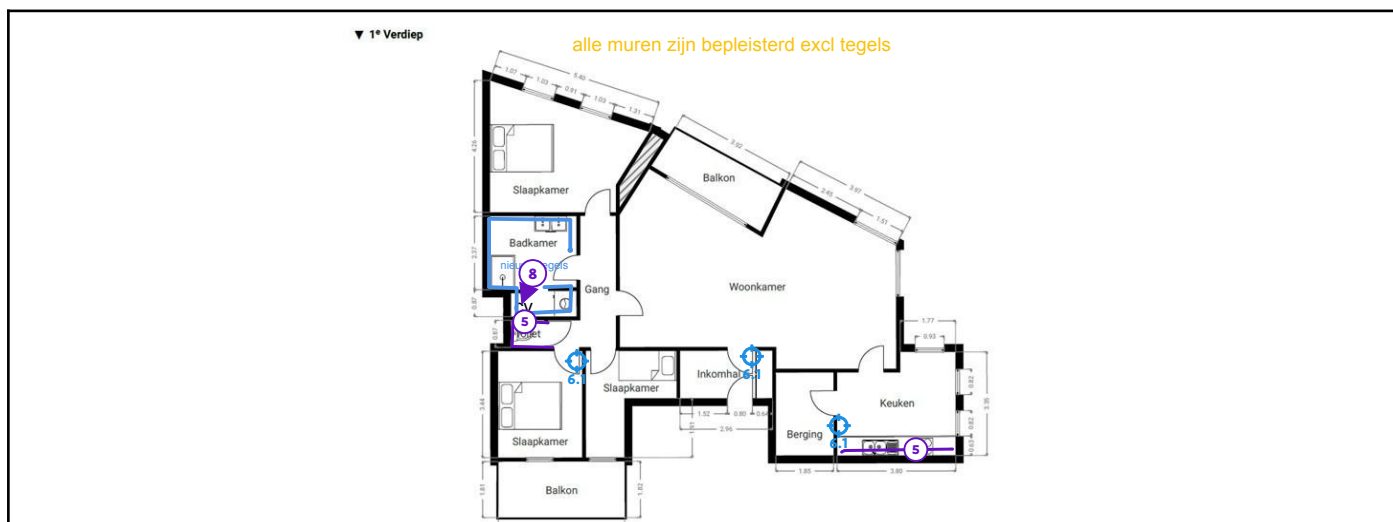
Plan 1.1: Plan app

Beschrijving	Type	Actie
5. Tegellijm niet zichtbaar	Advies	-
6. Muurpleister	Geen asbest	-
6.1 Code: 1	Mengmonster	-
8. cv ketel Viesmann	Overige ruimte of materiaal	-

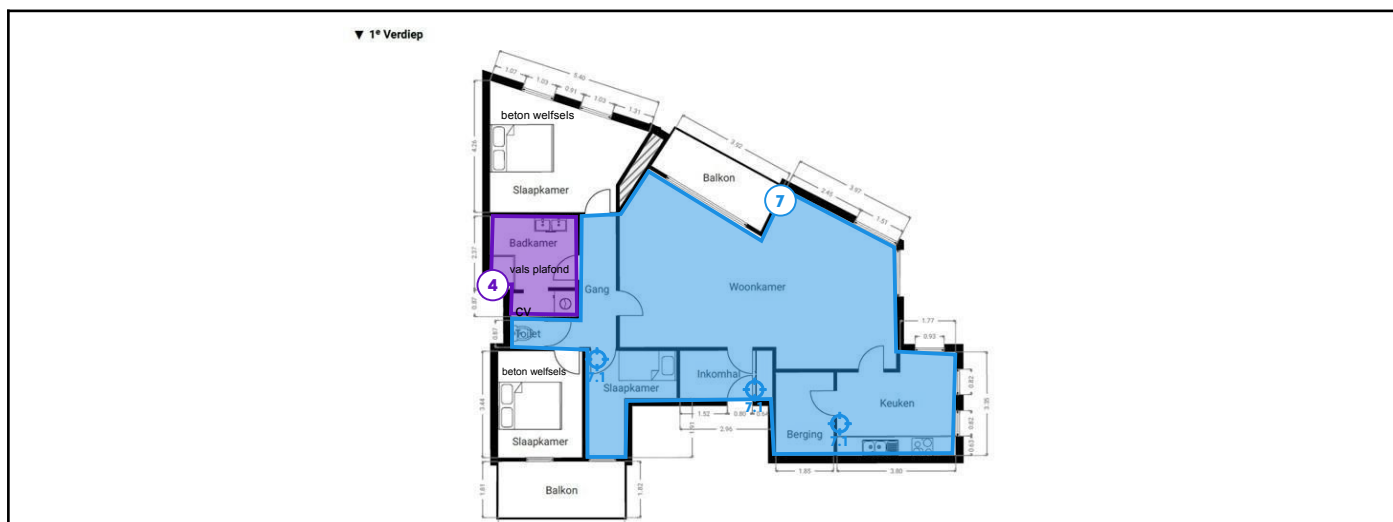
Plan 1.2: Plan app

Beschrijving	Type	Actie
4. Ruimte achter vals plafond	Advies	-
7. Plafondpleister	Geen asbest	-
7.1 Code: 2	Mengmonster	-

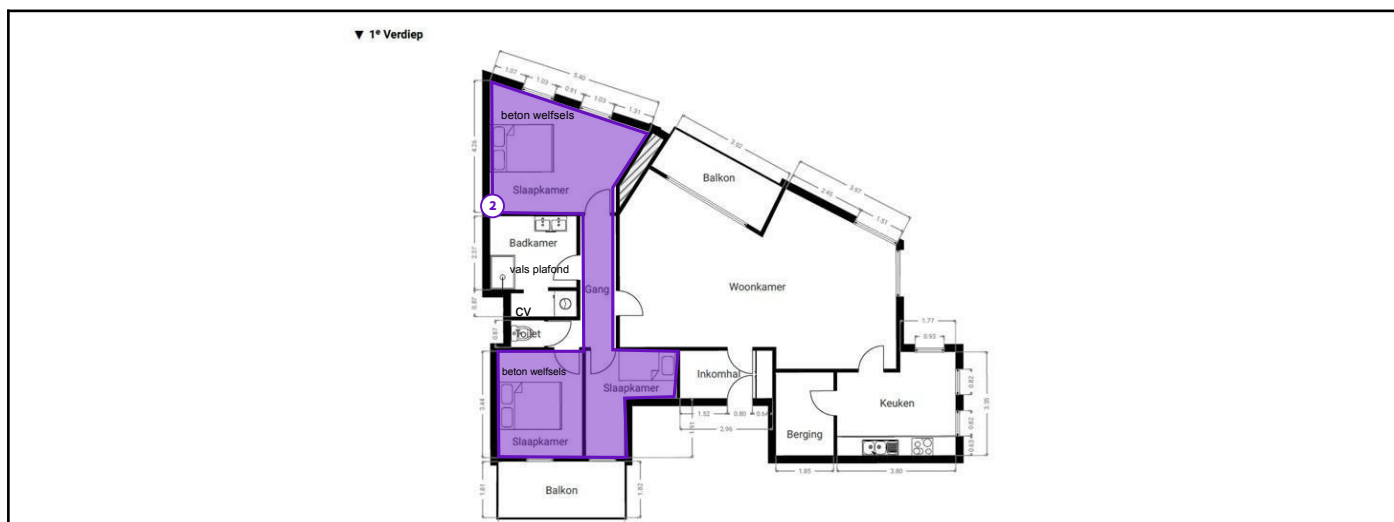
Plan 1.3: Plan app kopie

Beschrijving	Type	Actie
2. Vinylvloer niet verdacht	Advies	-

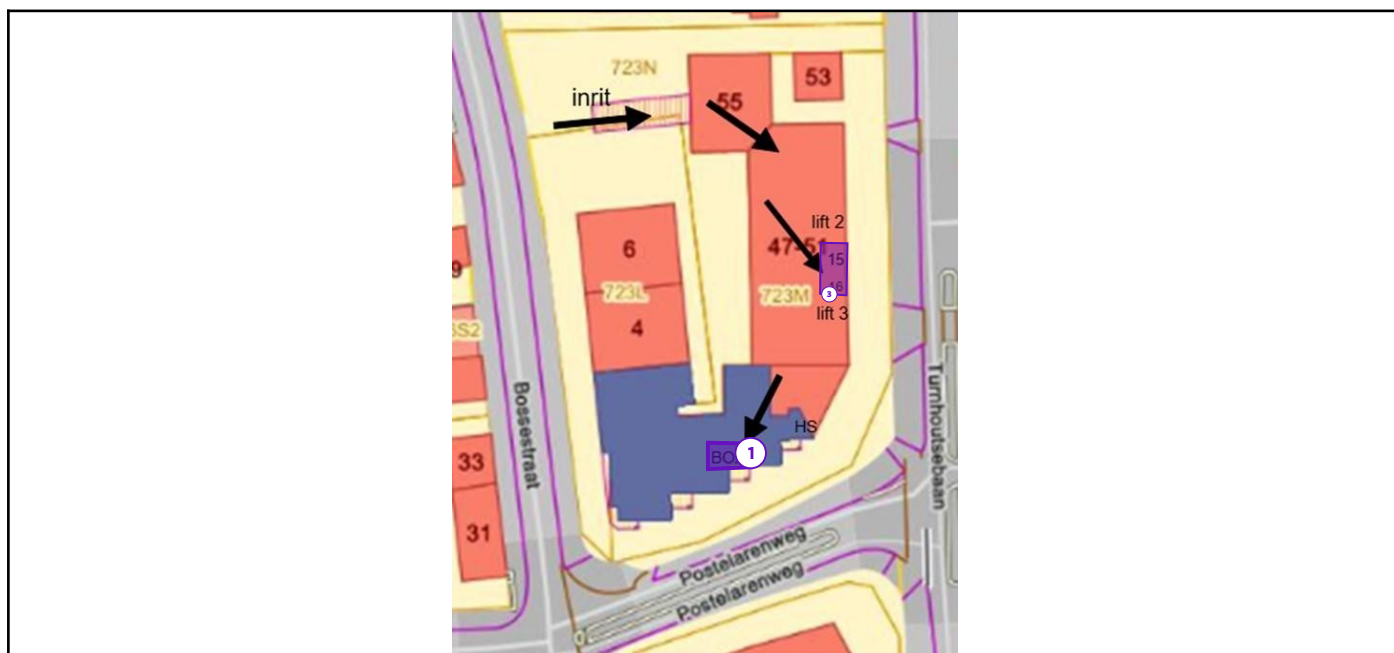
Plan 1.4: ligging staanplaatsen

Beschrijving	Type	Actie
1. Garagebox in kelder	Advies	-
3. Autostaanplaatsen 15 en 16 in kelder	Advies	-

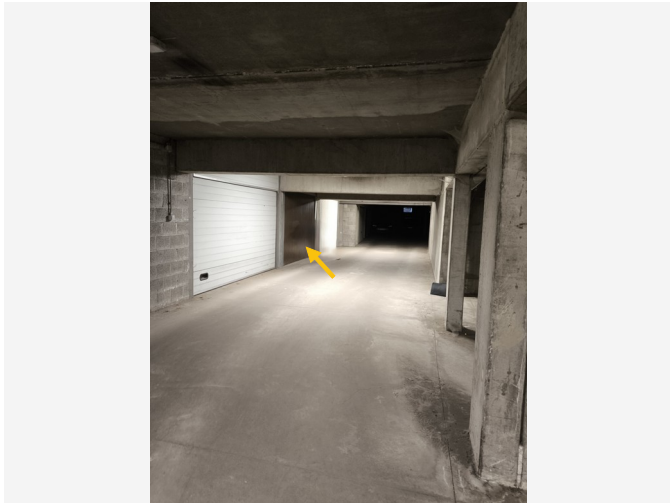
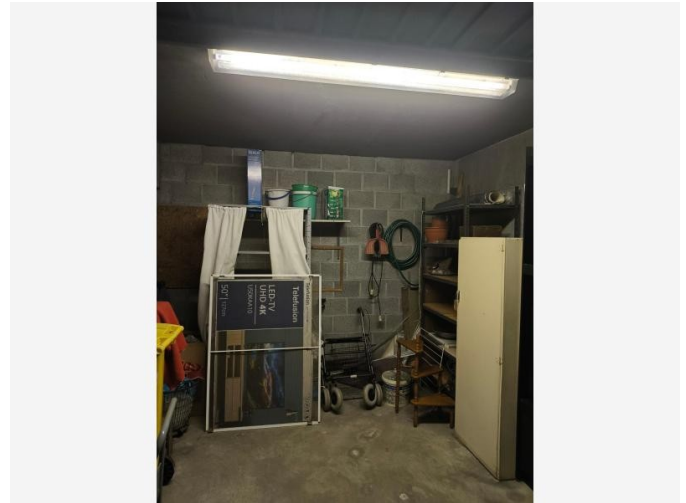
Geen verdacht materiaal aangetroffen

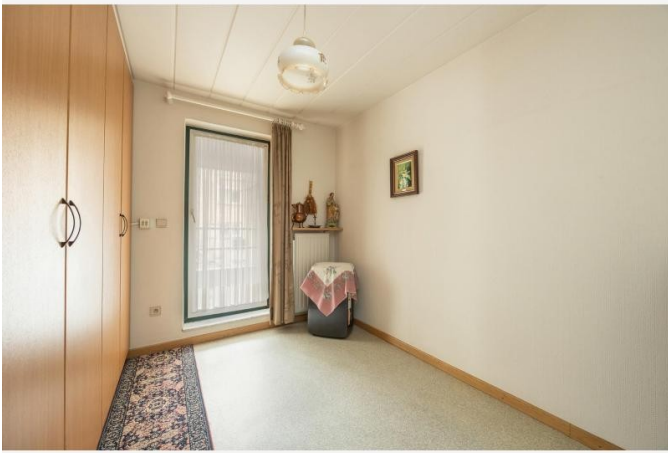
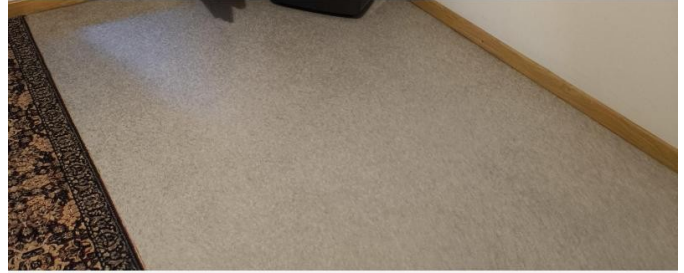
Fiche 2: Vinylvloer niet verdacht

Volgens expertise kunnen we deze vinyl als niet asbest verdacht beschouwen (soepel en flexibel van structuur , geen karton onderlaag)

Het is niet gekend wat eronder bevindt extra controle aangewezen bij vloer werken.

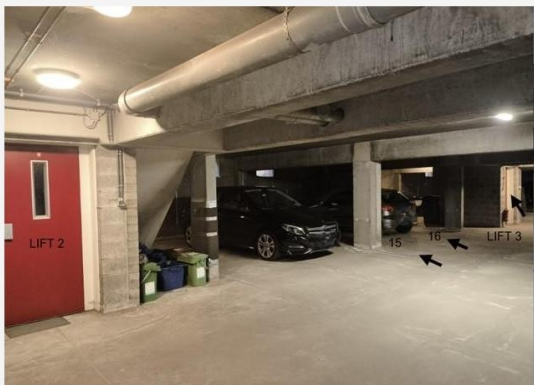
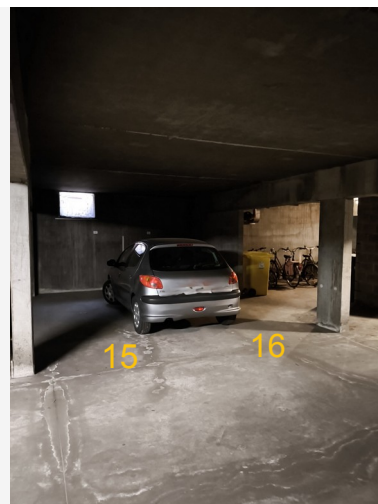
Geen verdachte materialen aangetroffen

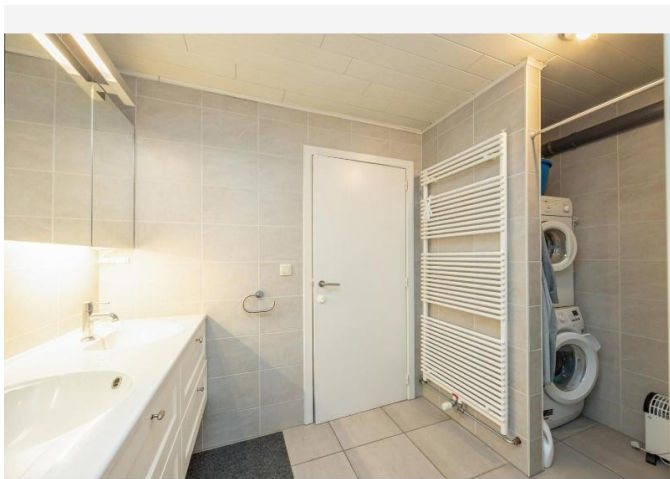
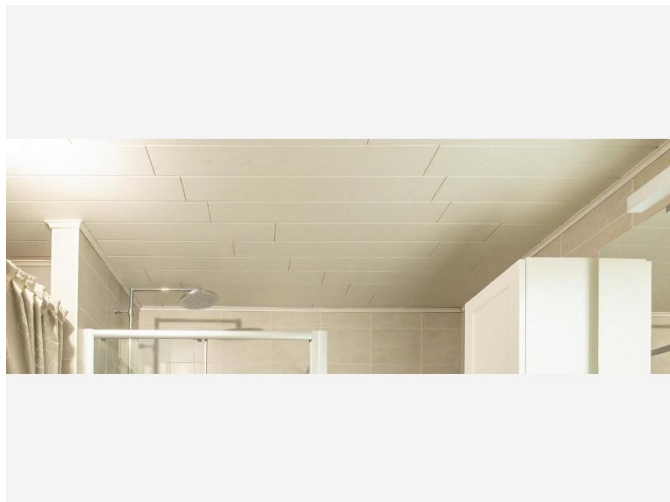
Plafond in de badkamer is afgewerkt met vals plafonds in houten planchetten.

Het is niet duidelijk of er pleisterwerk of ander verdacht asbestmateriaal aanwezig is achter / op deze valse plafonds, het is aangewezen om bijkomend onderzoek uit te voeren bij werken. Zonder destructieve handeling is het niet mogelijk om na te gaan of er asbesthoudende materialen aanwezig zijn achter de plafond afwerking. Als bij sloop of renovatie blijkt dat er achter deze plafonds nog pleisterwerk of asbest verdachte toepassingen aanwezig zijn, moet dit bemonsterd worden.

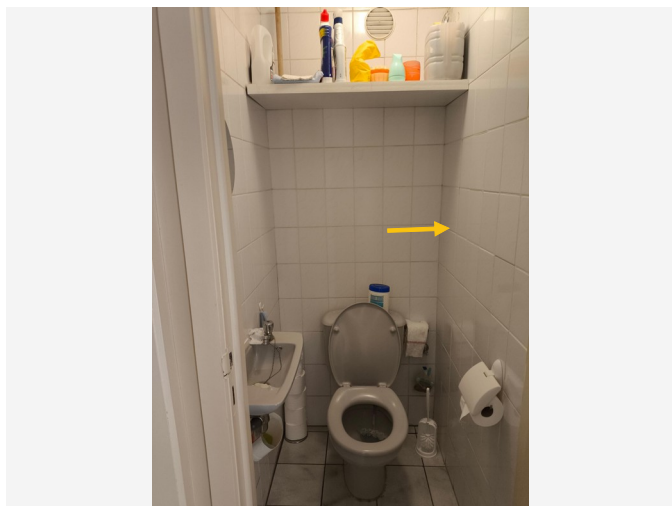
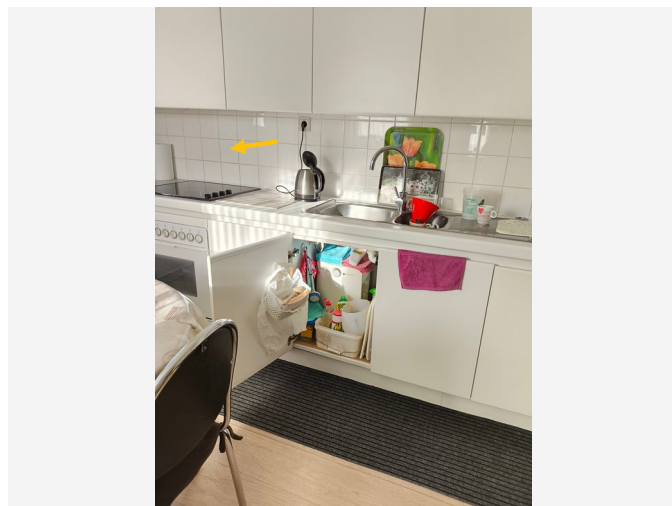
In het inspectieprotocol is een monstername van tegellijm verplicht om dit te identificeren als niet-asbesthoudend. Er waren geen facturen ter beschikking die bevestigen dat de tegels na 2001 waren geplaatst. Er waren geen bestaande beschadigingen aan de wandtegels om de lijm voldoende te kunnen inspecteren. Om dit af te toetsen is het aangewezen om bij eventuele renovatiewerken aan de tegels verder onderzoek/staalname te laten uitvoeren ter controle.

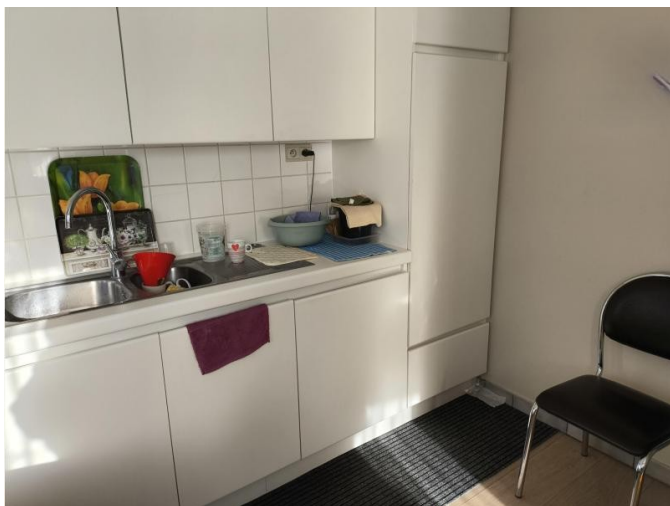
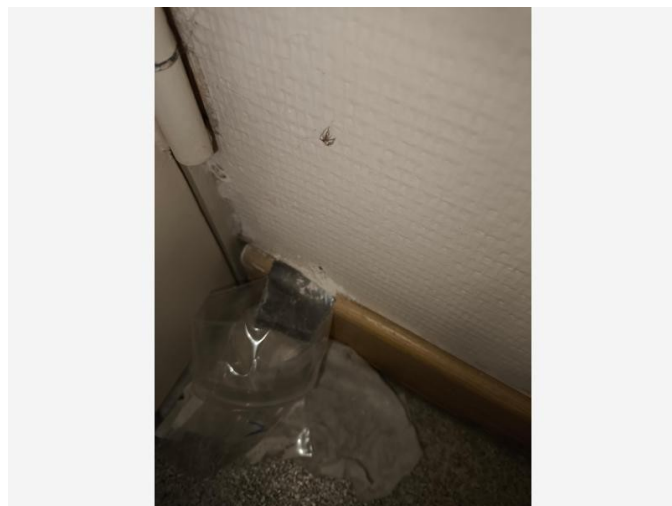
Fiche 6: Muurpleister

Geen asbest

#	Type	Referentie	Resultaat
6.1	Mengmonster	1	Geen asbest

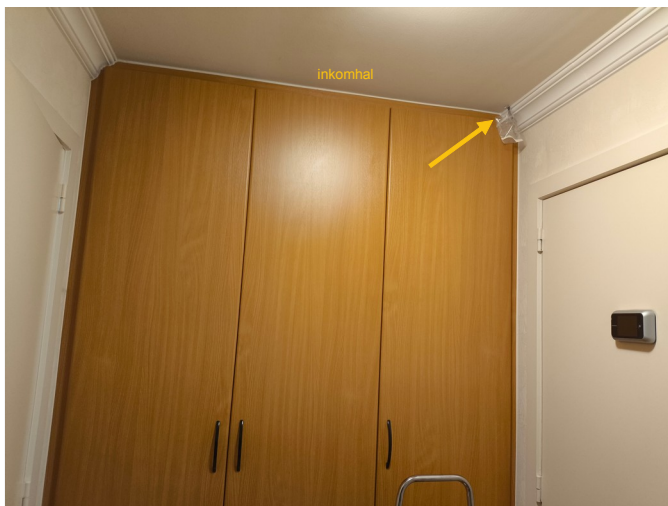
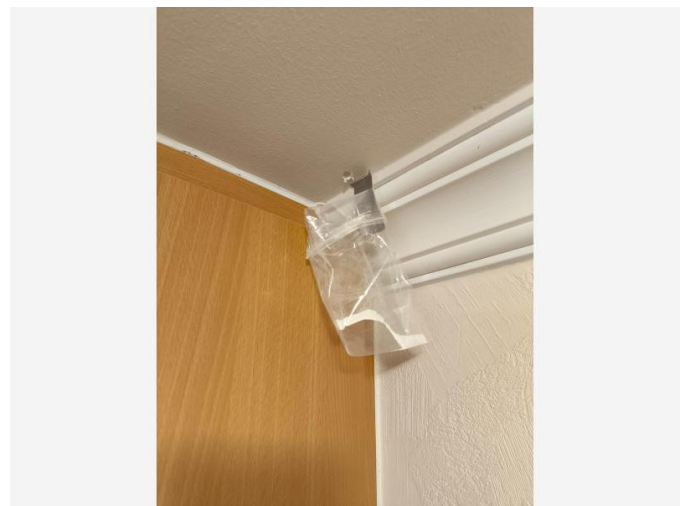
Fiche 7: Plafondpleister

Geen asbest

#	Type	Referentie	Resultaat
7.1	Mengmonster	2	Geen asbest

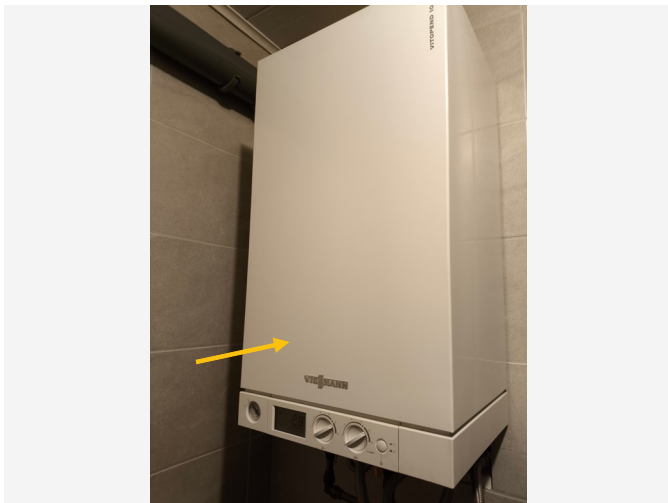
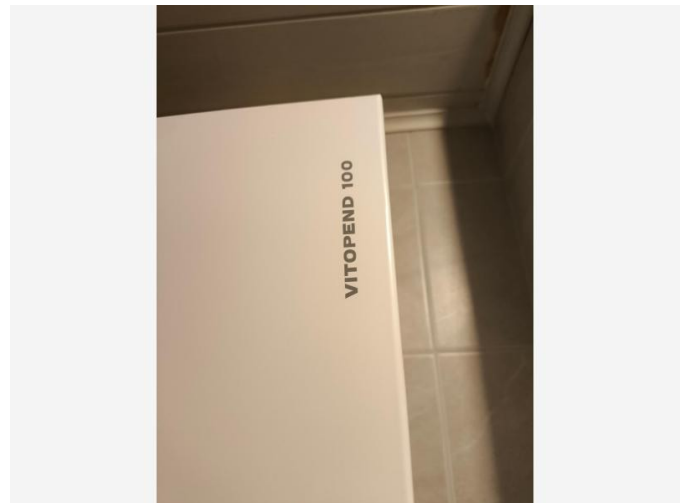
Beschrijving	Notitie	Terug te vinden op plannen
Fiche 8: cv ketel Viesmann	De CV ketel werd gecontroleerd, recent type Vitopend 100 en is niet asbest verdacht , geen risico bouwjaar.	Plan 1.1: Plan app
Fiche 9: Kit niet verdacht (visueel vastgesteld)	De gebruikte siliconen kit is niet asbestverdacht	-
