# Asbestinventarisatetest

Hoogstraat 1, 9880 Aalter

Attestnummer : 20260320-000102.000

Uitgegeven op : 20.03.2026

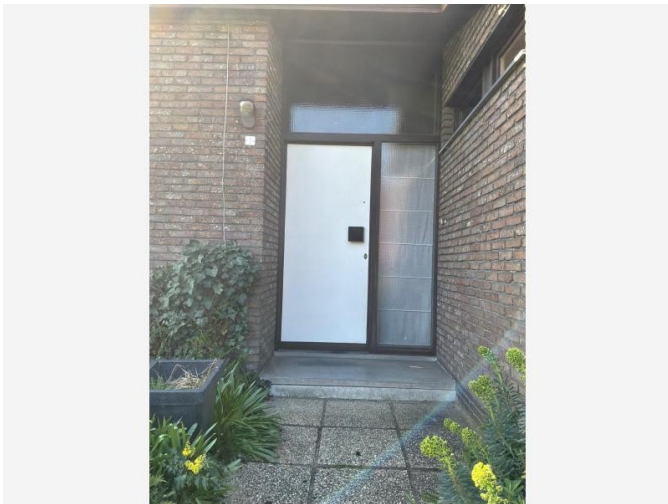
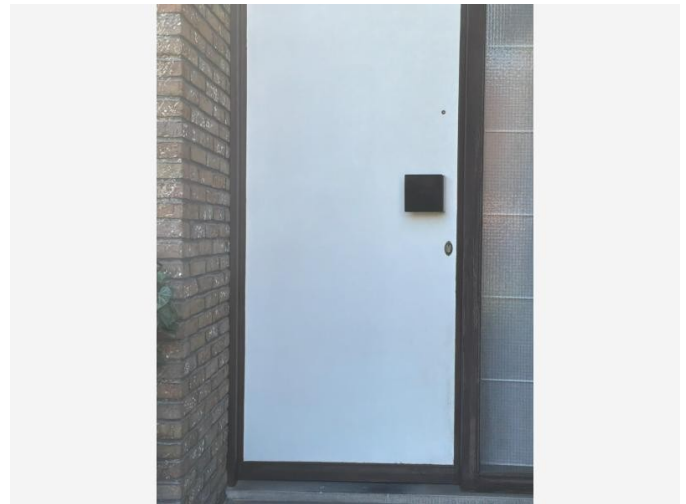
Het asbestmateriaal valt onder de mijlpaal van 2040.

Verwijderen

| Eindbeoordeling materiaalrisico | Verhoogd materiaalrisico en/of verhoogde kans op vezelvrijgave |

| Asbestsoort (vezeltype) | Crocidoliet aanwezig |
| Toestand van het materiaal | Licht beschadigd, licht verweerd. Intacte calciumsilicaatplaat of materiaal met categorie 3-gebondenheid |

| Beschrijving | inlegpaneel type glasal |
| Asbestmateriaal | Plaat, paneel, tablet - Geëmailleerd, type Glasal |

- Zorg voor een veilig beheer. Vermijd het beschadigen van het asbestmateriaal. Controleer de toestand jaarlijks op wijzigingen.
- Hemelwater dat afspoelt van asbestcement daken of gevels kan asbestdeeltjes bevatten. Gebruik het enkel voor gesloten circuits (bv. spoelen toiletten). Reinig na het vervangen van het dak of de gevel de dakgoten en regenwaterput of -ton om asbesthoudend sediment of slib te verwijderen
- Voer bijkomende staalname(s) uit.

- Eenvoudige handelingen: mag via doe-het-zelf of door werknemer(s) met opleidingsattest eenvoudige handelingen  
Bij het uitvoeren van eenvoudige handelingen, zoals toegestaan via doe-het-zelfmethoden of door werknemers met een opleidingsattest, is het gebruik van de juiste persoonlijke beschermingsmiddelen (PBM's) verplicht om blootstelling aan asbestvezels te voorkomen. Wij adviseren echter om asbest te laten verwijderen door een werknemer met opleidingscertificaat. Maar het is ook toegestaan via de doe-het-zelfmethode, mits de juiste voorzorgsmaatregelen en PBM's in acht worden genomen. De te gebruiken PBMs zijn:

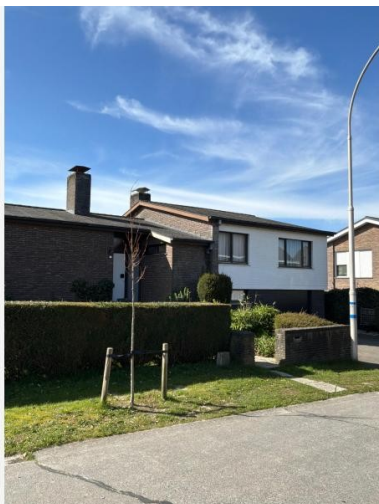
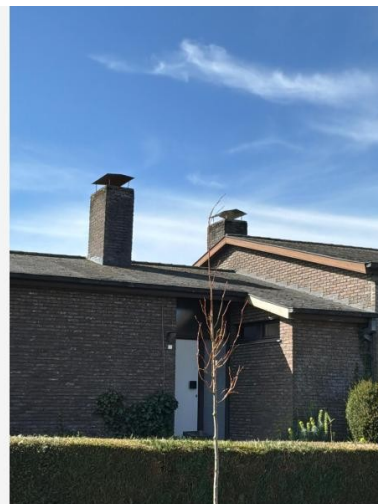
Het asbestmateriaal valt onder de mijlpaal van 2034.

Verwijderen

| Eindbeoordeling materiaalrisico | Verhoogd materiaalrisico en/of verhoogde kans op vezelvrijgave |

| Asbestsoort (vezeltype) | Crocidoliet aanwezig |
| Toestand van het materiaal | Matig beschadigd, matig verweerd |

| Beschrijving | leien dak |
| Asbestmateriaal | Dak- en gevelbekleding - Lei, shingle |

- Zorg voor een veilig beheer. Vermijd het beschadigen van het asbestmateriaal. Controleer de toestand jaarlijks op wijzigingen.
- Hemelwater dat afspoelt van asbestcement daken of gevels kan asbestdeeltjes bevatten. Gebruik het enkel voor gesloten circuits (bv. spoelen toiletten). Reinig na het vervangen van het dak of de gevel de dakgoten en regenwaterput of -ton om asbesthoudend sediment of slib te verwijderen
- Voer bijkomende staalname(s) uit.

- Eenvoudige handelingen: mag via doe-het-zelf of door werknemer(s) met opleidingsattest eenvoudige handelingen  
Bij het uitvoeren van eenvoudige handelingen, zoals toegestaan via doe-het-zelfmethoden of door werknemers met een opleidingsattest, is het gebruik van de juiste persoonlijke beschermingsmiddelen (PBM's) verplicht om blootstelling aan asbestvezels te voorkomen. Wij adviseren echter om asbest te laten verwijderen door een werknemer met opleidingscertificaat. Maar het is ook toegestaan via de doe-het-zelfmethode, mits de juiste voorzorgsmaatregelen en PBM's in acht worden genomen. De te gebruiken PBMs zijn:

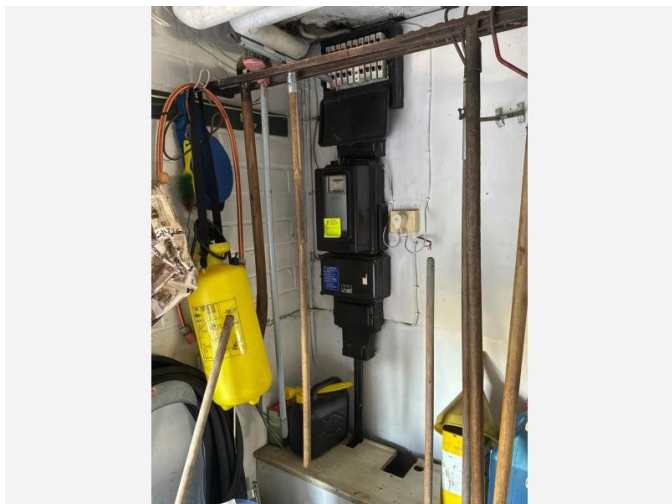
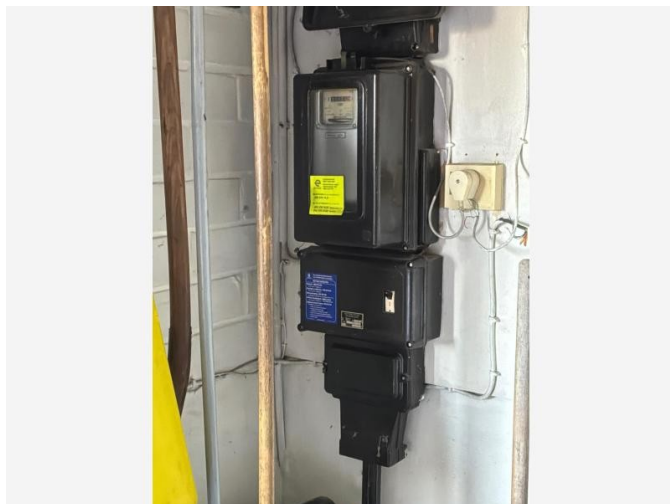
Het asbestmateriaal valt onder de mijlpaal van 2040.

Zorgvuldig beheren

| Eindbeoordeling materiaalrisico | Laag materiaalrisico en/of verlaagde kans op vezelvrijgave |

| Toestand van het materiaal | Onbeschadigd, niet verweerd |

| Beschrijving | Bakeliet electra |
| Asbestmateriaal | Plaat, paneel, tablet - Type Bakeliet |

- Zorg voor een veilig beheer. Vermijd het beschadigen van het asbestmateriaal. Controleer de toestand jaarlijks op wijzigingen.
- Voer bijkomende staalname(s) uit.

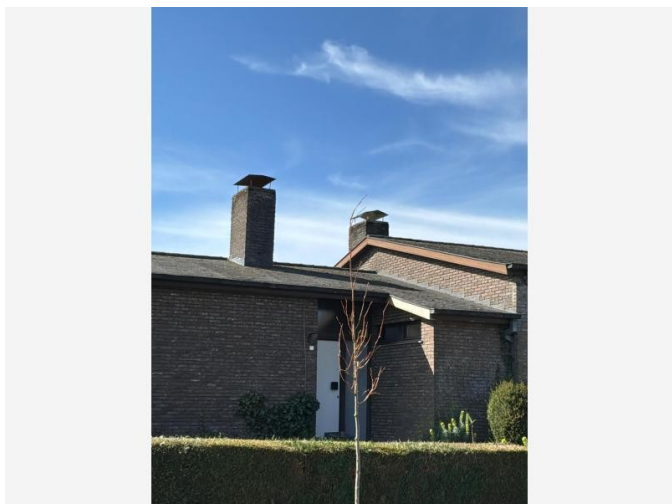
**Reden:** Het te onderzoeken materiaal situeert zich hoger dan 3,50 m te rekenen vanaf een veilige ondergrond

**Uitleg van de asbestdeskundige:** De binnekant van de schouw is niet inspecteerbaar, aan de buitenkant van de schouw werd zichtbaar geen asbest aangetroffen. Bij werken in of aan de schouw extra aandacht besteden, hier kan zich mogelijks nog asbest schuilhouden. De inspecteur kon dit tijdens zijn bezoek niet vaststellen, daar deze handelingen onder een destructieve handeling zou vallen.

| (Asbest)materiaal | Rookgaskanaal |
| Karakterisatie | Asbest (verdacht) |

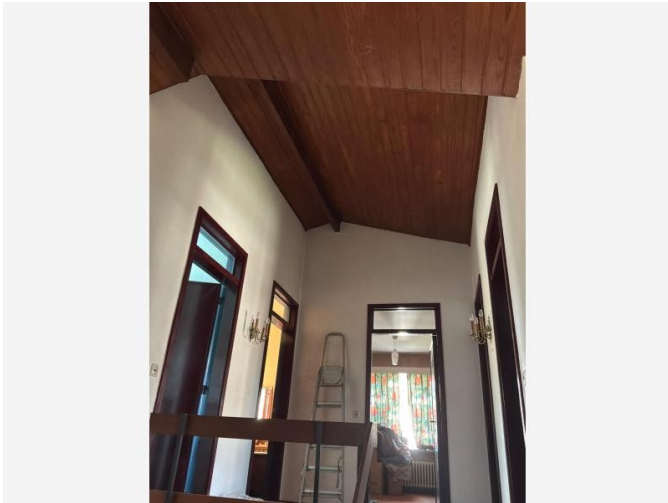
**Reden:** Het te onderzoeken materiaal situeert zich hoger dan 3,50 m te rekenen vanaf een veilige ondergrond

**Uitleg van de asbestdeskundige:** Het dak bevindt zich hoger dan 3.5m van een veilige ondergrond. Het onderdak is van binnenuit niet te inspecteren. Hou rekening mee dat er zich mogelijk toch asbesthoudende materialen bevinden in het onderdak die de inspecteur niet kon vaststellen tijdens de inspectie. Extra controle aangeraden indien het onderdak verder geïnspecteerd kan worden.

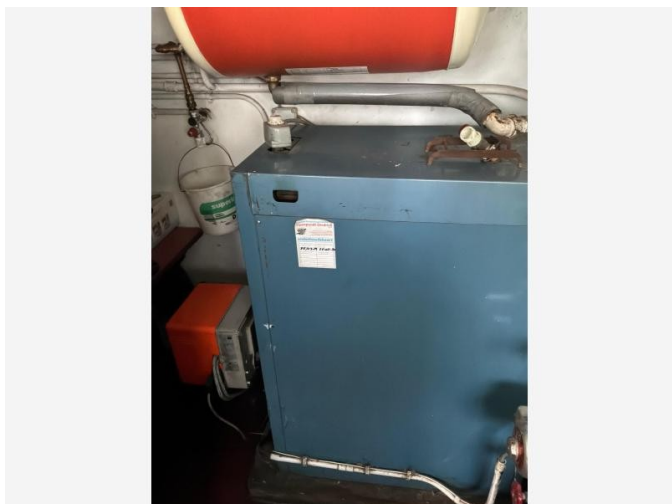
**Reden:** Er is geen volledige risicobeoordeling mogelijk

**Uitleg van de asbestdeskundige:** Langs de buitenkant werd aan de ketel geen asbest aangetroffen. Aangezien de ketel van voor 2001 is, kan er mogelijks langs de binnkant van de ketel nog asbesthoudend materiaal aanwezig zijn.

| (Asbest)materiaal | Pakking, dichting |

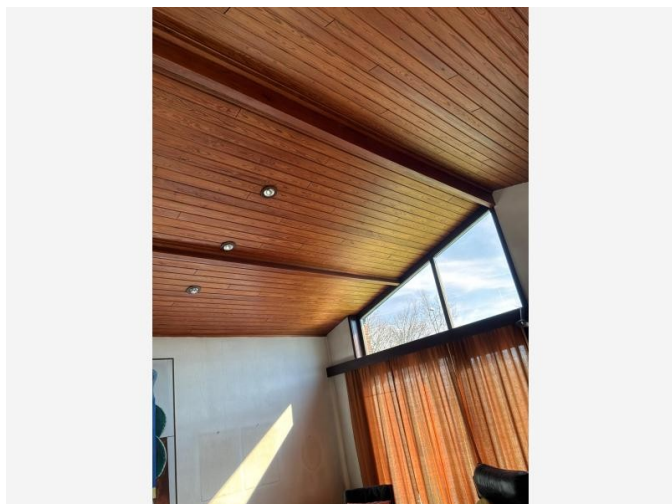
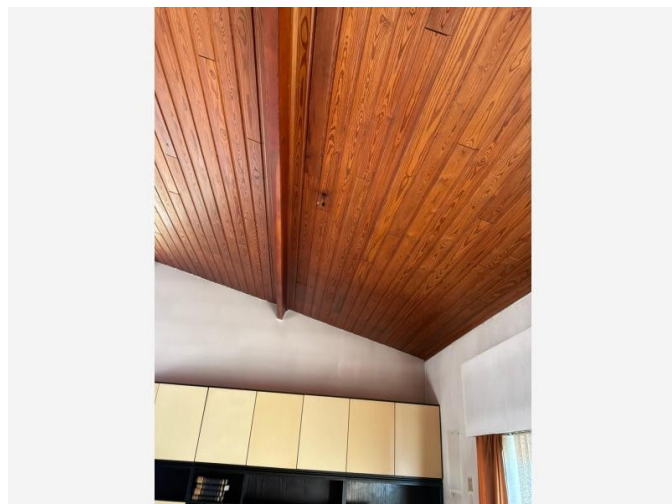
Niet asbest verdacht type plafondplaat. Er kan geen uitspraak gedaan worden over mogelijks achterliggende lagen

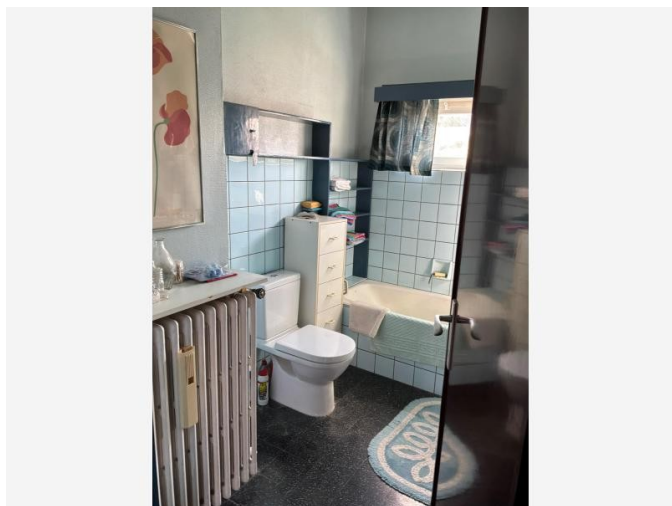
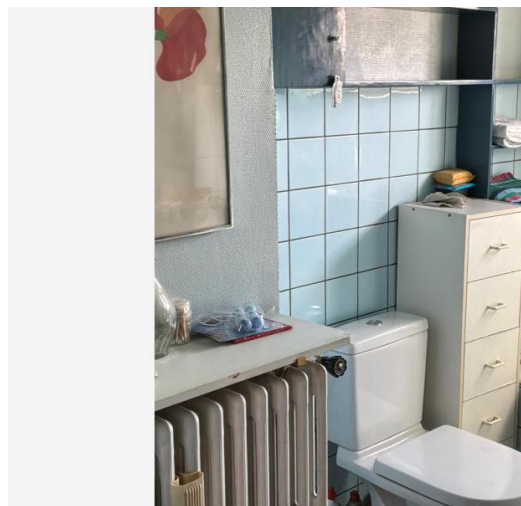
Volgens het IP moeten lijmlagen steeds bemonsterd worden. De inspecteur kon tijdens zijn bezoek geen lijmlagen vaststellen. Echter is er een redelijk vermoeden dat achter de tegels zich een lijmlaag zou bevinden. Indien blijkt tijdens werken dat zich hier een lijmlaag bevindt, is extra staalname aangewezen.

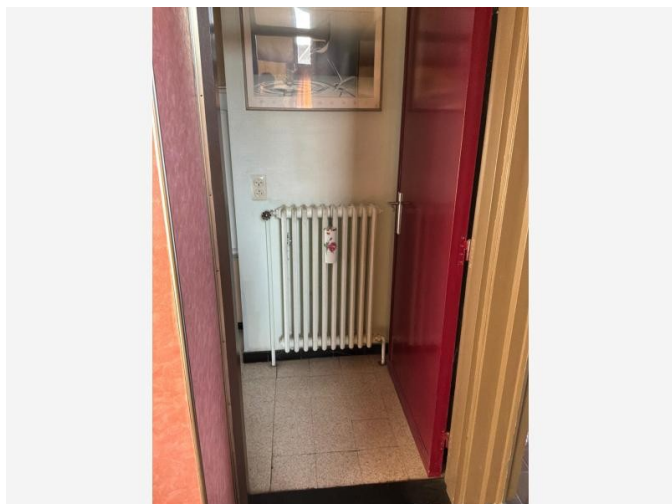
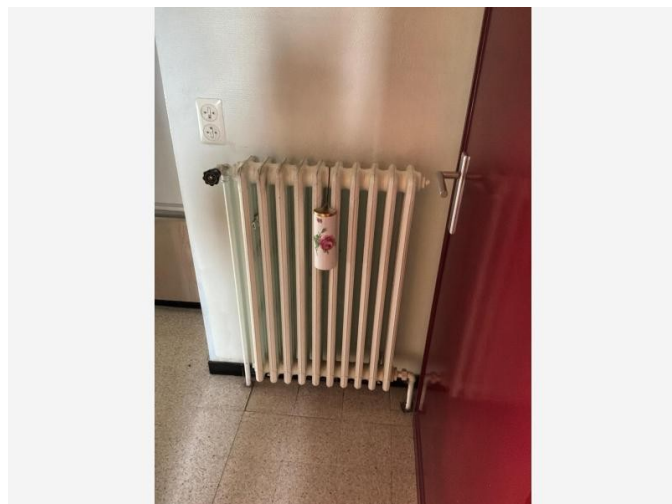
Tussen de compartimenten werd vroeger vaak asbestpakkingen gebruikt. Visueel kon de inspecteur langs de buitenkant geen asbest aantreffen. Echter kan zich binnen de compartimenten nog mogelijks asbest schuldhouden. Extra aandacht aangewezen bij werken aan deze toepassing.

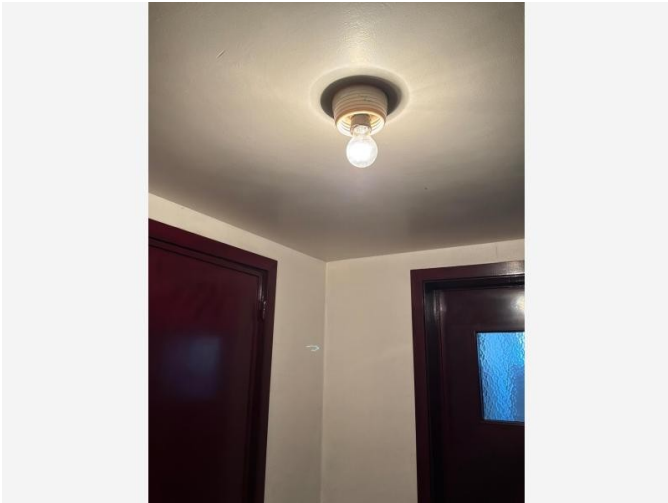
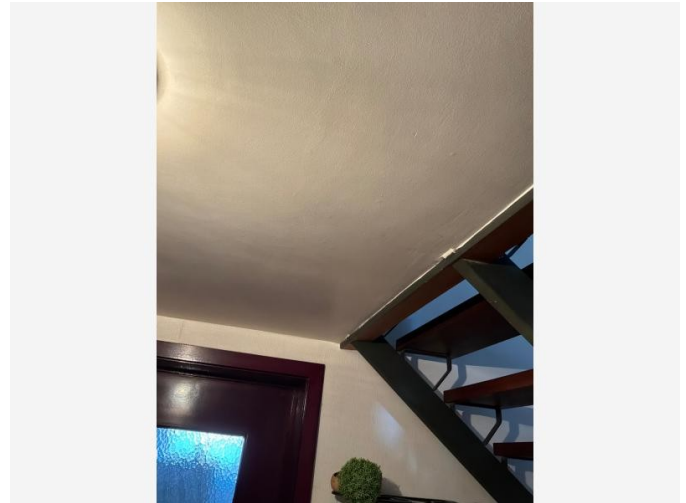
## Fiche 10: pleisterwerk plafond

Geen asbest

| # | Type | Referentie | Resultaat |
|---|---|---|---|
| 10.1 | Mengmonster | mm02 | Geen asbest |

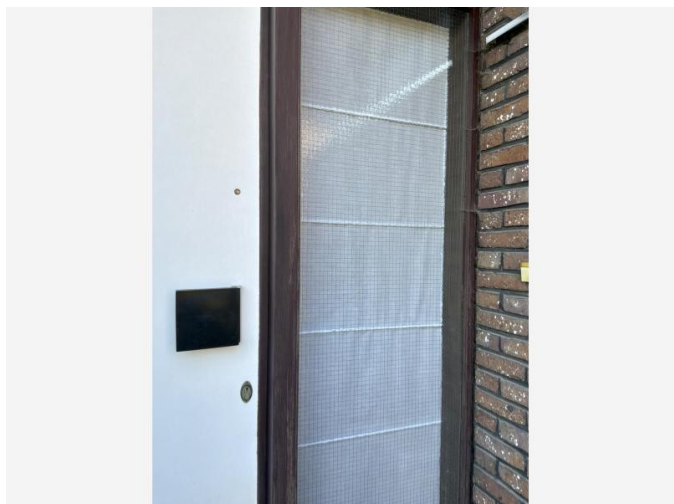
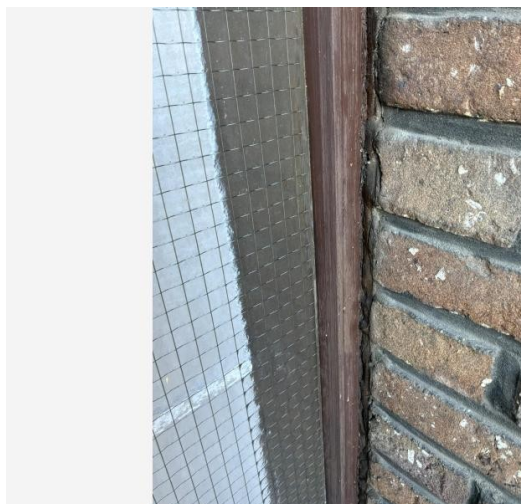
## Fiche 12: mastiek ramen

Geen asbest

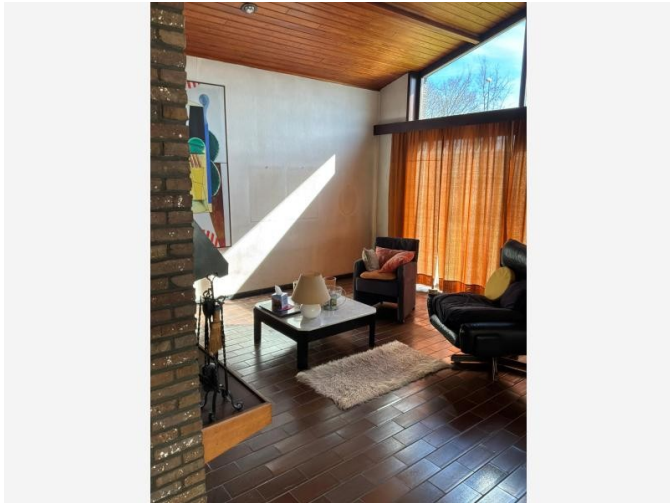
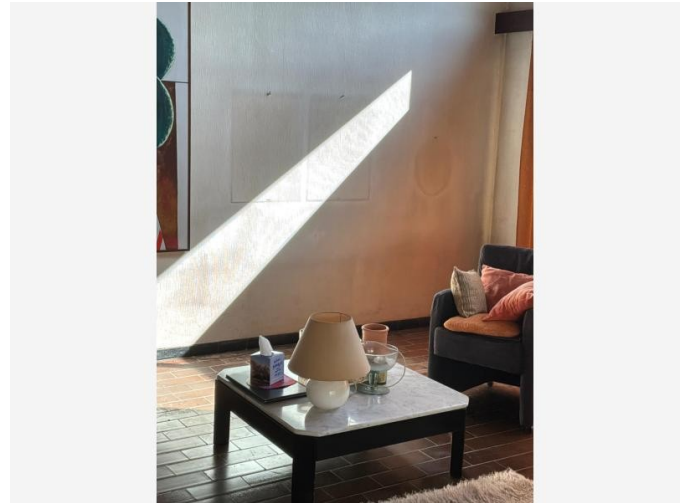
## Fiche 13: pleisterwerk wanden

Geen asbest
