Asbestinventarisatetest

Groeneweg 11, 9420 Erpe-Mere

Attestnummer : 20260326-000205.000

Niet-asbestveilig

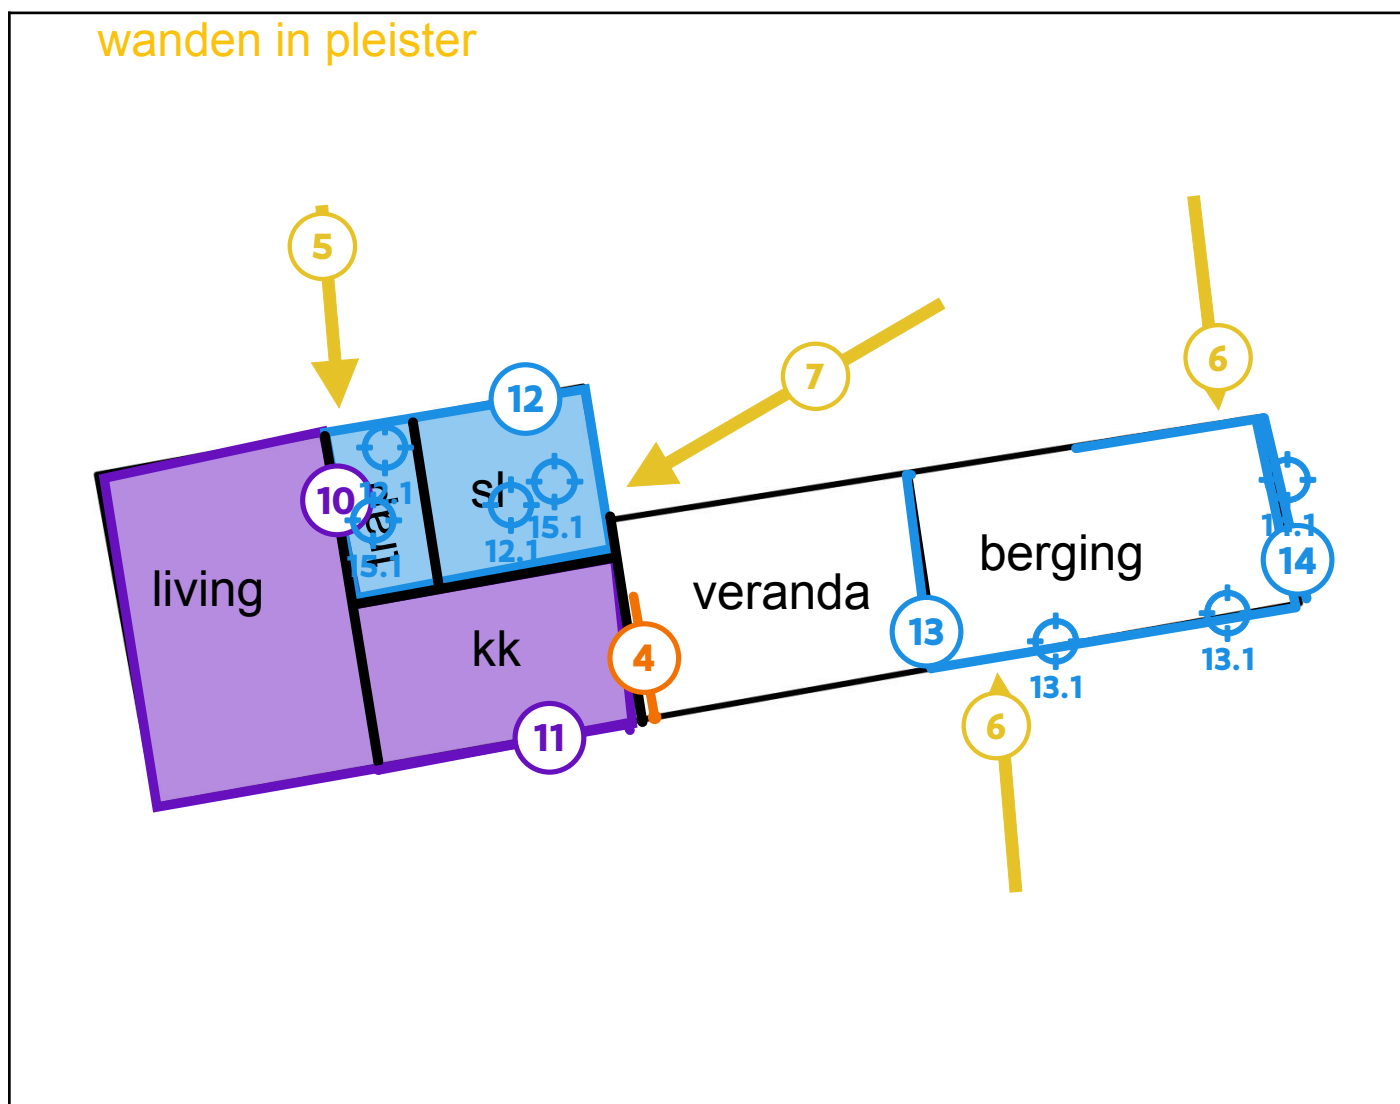
Plan 1.1: Hoofgebouw plan gvl

Beschrijving	Type	Actie
4. inlegpaneel type glasal	Asbestmateriaal	Verwijderen
5. bakeliet zekeringkast	Asbestmateriaal	Zorgvuldig beheren
6. Bakeliet electra	Asbestmateriaal	Zorgvuldig beheren
7. Asbest cement luikje	Asbestmateriaal	Zorgvuldig beheren
10. Plafond type: Plaatmateriaal	Advies	-
11. faiancelijm achter tegels	Advies	-

12. pleisterwerk plafond	Geen asbest	-
12.1 Code: mm02	Mengmonster	-
13. Cementering berging en kelder	Geen asbest	-
13.1 Code: Mm3	Mengmonster	-
14. mastiek houten ramen	Geen asbest	-
14.1 Code: Mm4	Puntmonster	-
15. pleisterwerk wanden	Geen asbest	-
15.1 Code: mm01	Mengmonster	-

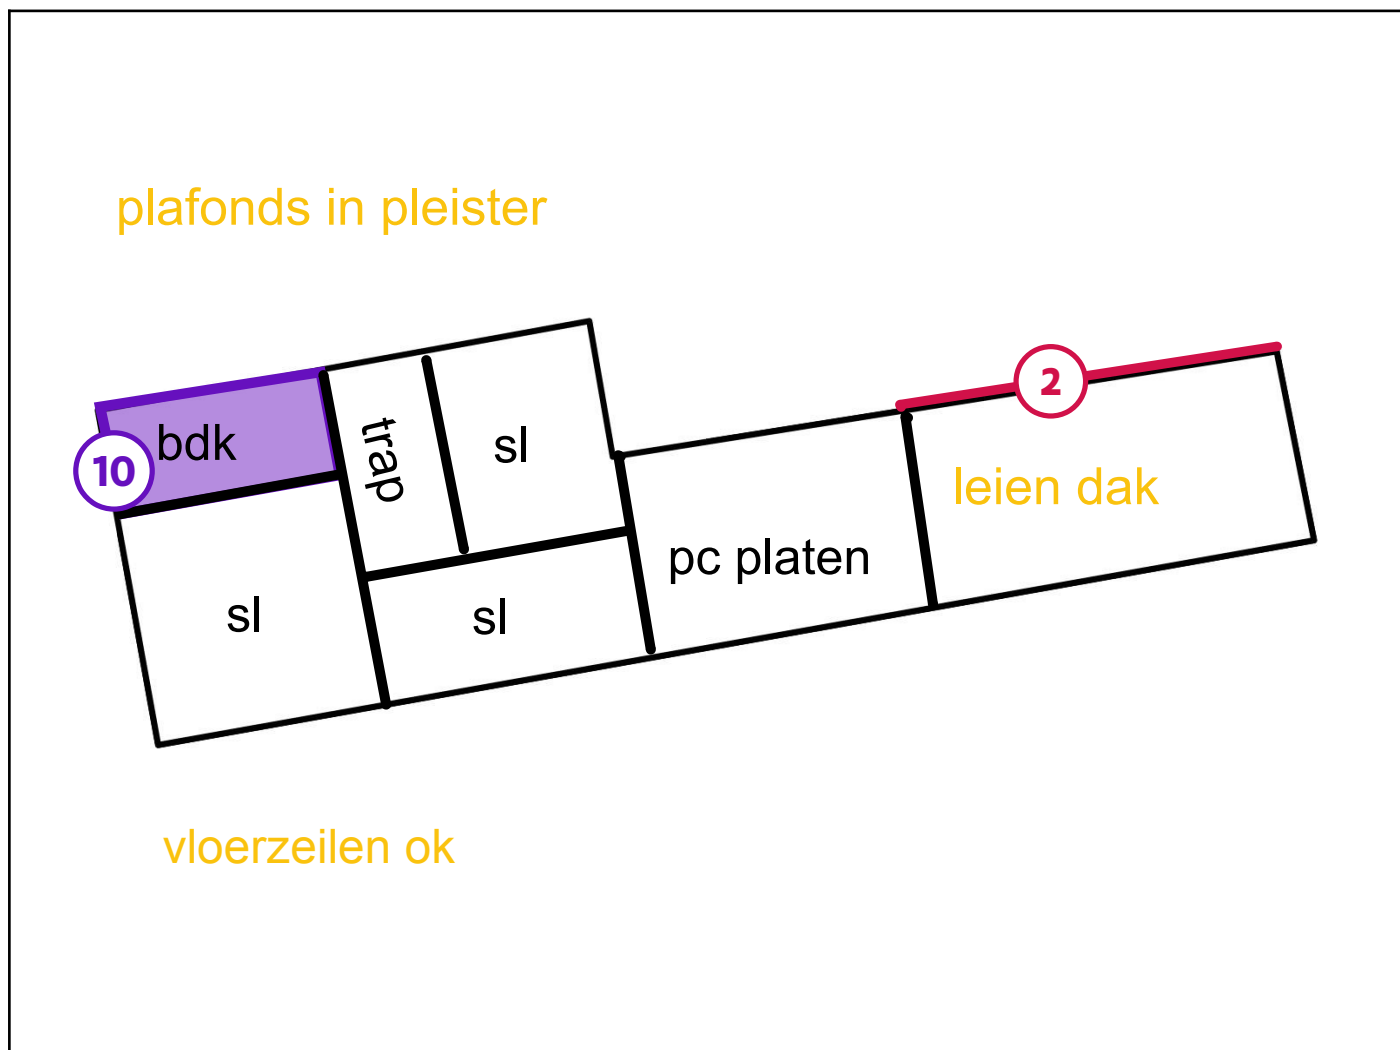
Plan 1.2: Hoofdgebouw plan 1e

Beschrijving	Type	Actie
2. Sediment en slib in goot	Asbestmateriaal	Dringend verwijderen
3. leien dak	Asbestmateriaal	Dringend verwijderen
9. Vloerzeil type: niet asbest verdacht	Advies	-
10. Plafond type: Plaatmateriaal	Advies	-
12. pleisterwerk plafond	Geen asbest	-

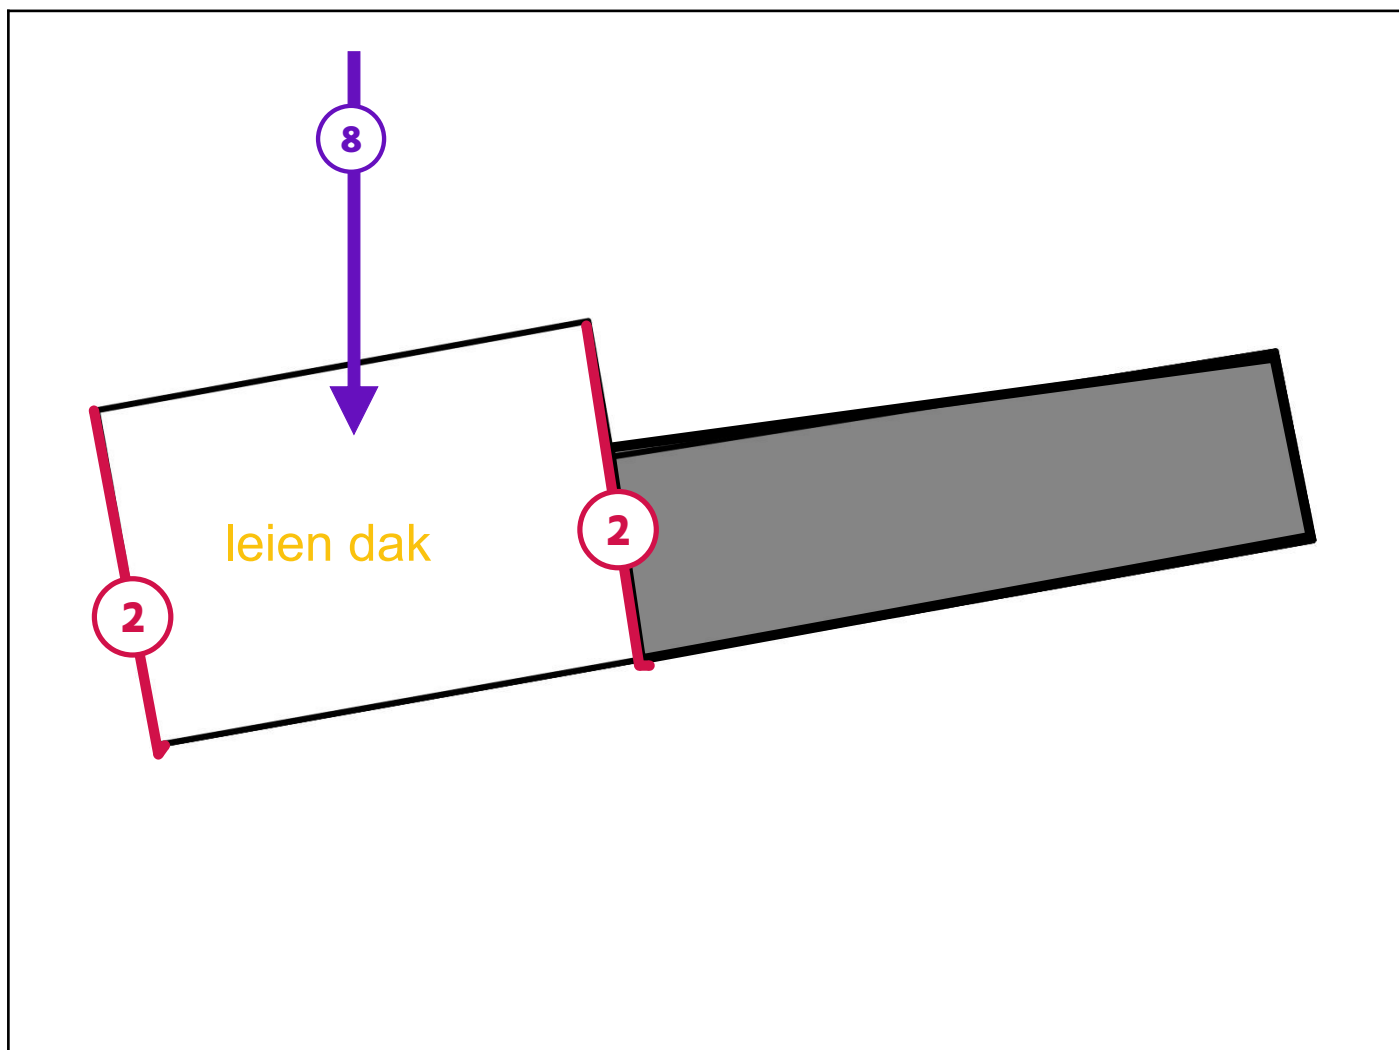
Plan 1.3: Hoofdgebouw plan dak

Beschrijving	Type	Actie
2. Sediment en slib in goot	Asbestmateriaal	Dringend verwijderen
3. leien dak	Asbestmateriaal	Dringend verwijderen
8. Binnenkant schouw	Beperking	-

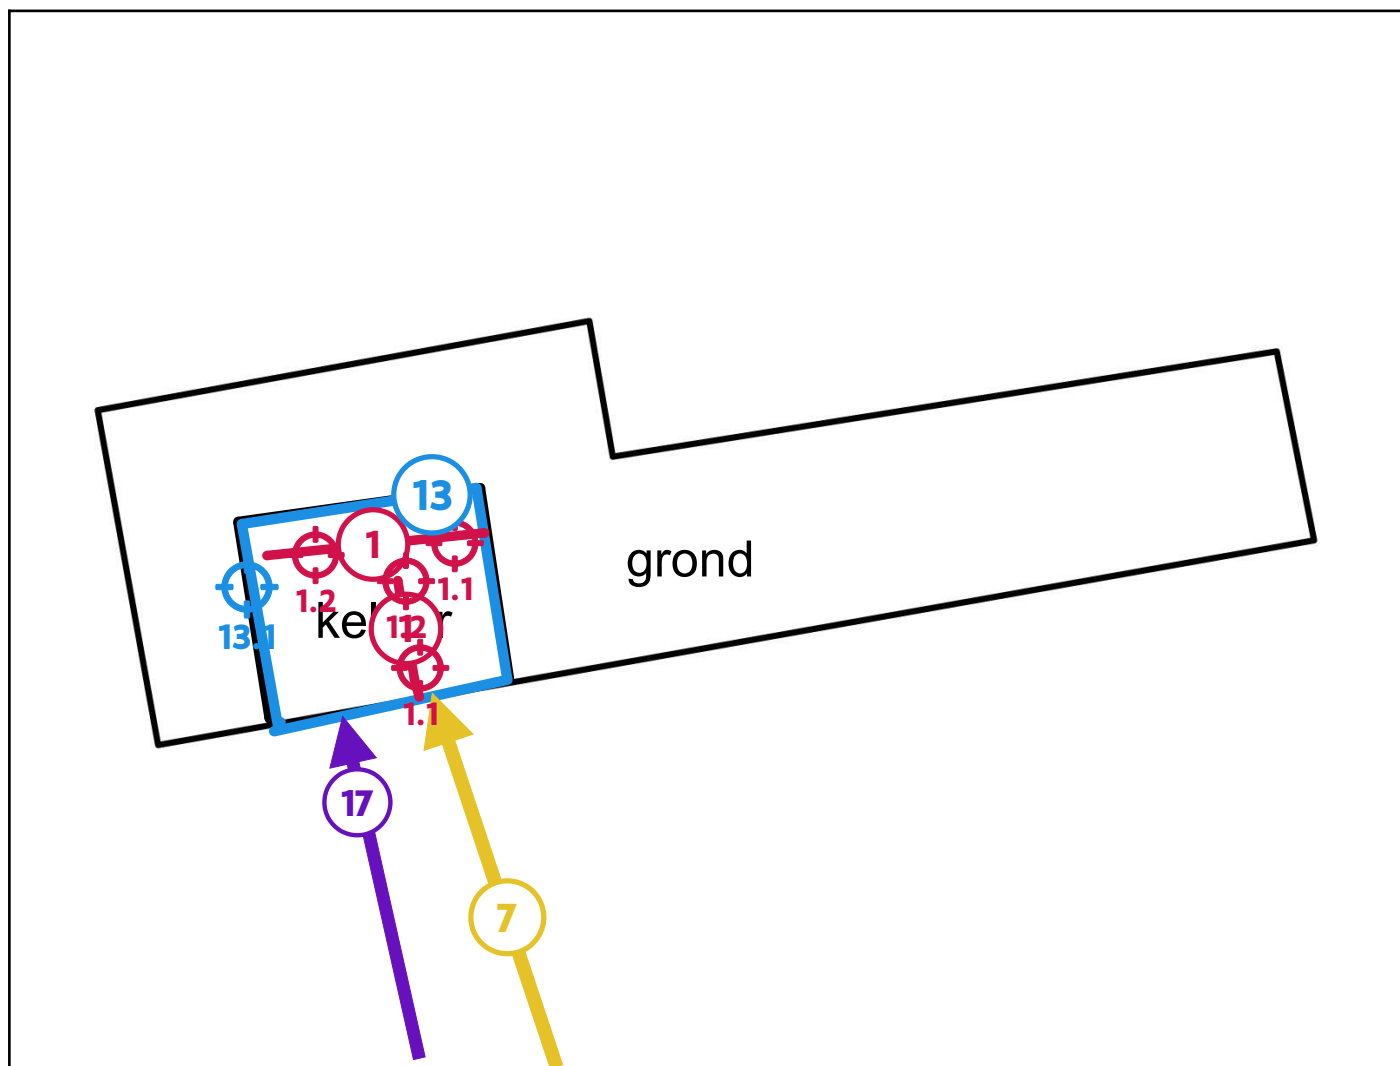
Plan 1.4: Hoofdgebouw plan kelder

Beschrijving	Type	Actie
1. buisisolatie verwarmingsbuizen	Asbestmateriaal	Dringend verwijderen
1.1 Code: Mm5	Mengmonster	-
1.2 Code: Mm6	Mengmonster	-
7. Asbest cement luikje	Asbestmateriaal	Zorgvuldig beheren
13. Cementering berging en kelder	Geen asbest	-
13.1 Code: Mm3	Mengmonster	-

17. Ketel van na 2001	Overige ruimte of materiaal	-
-----------------------	-----------------------------	---

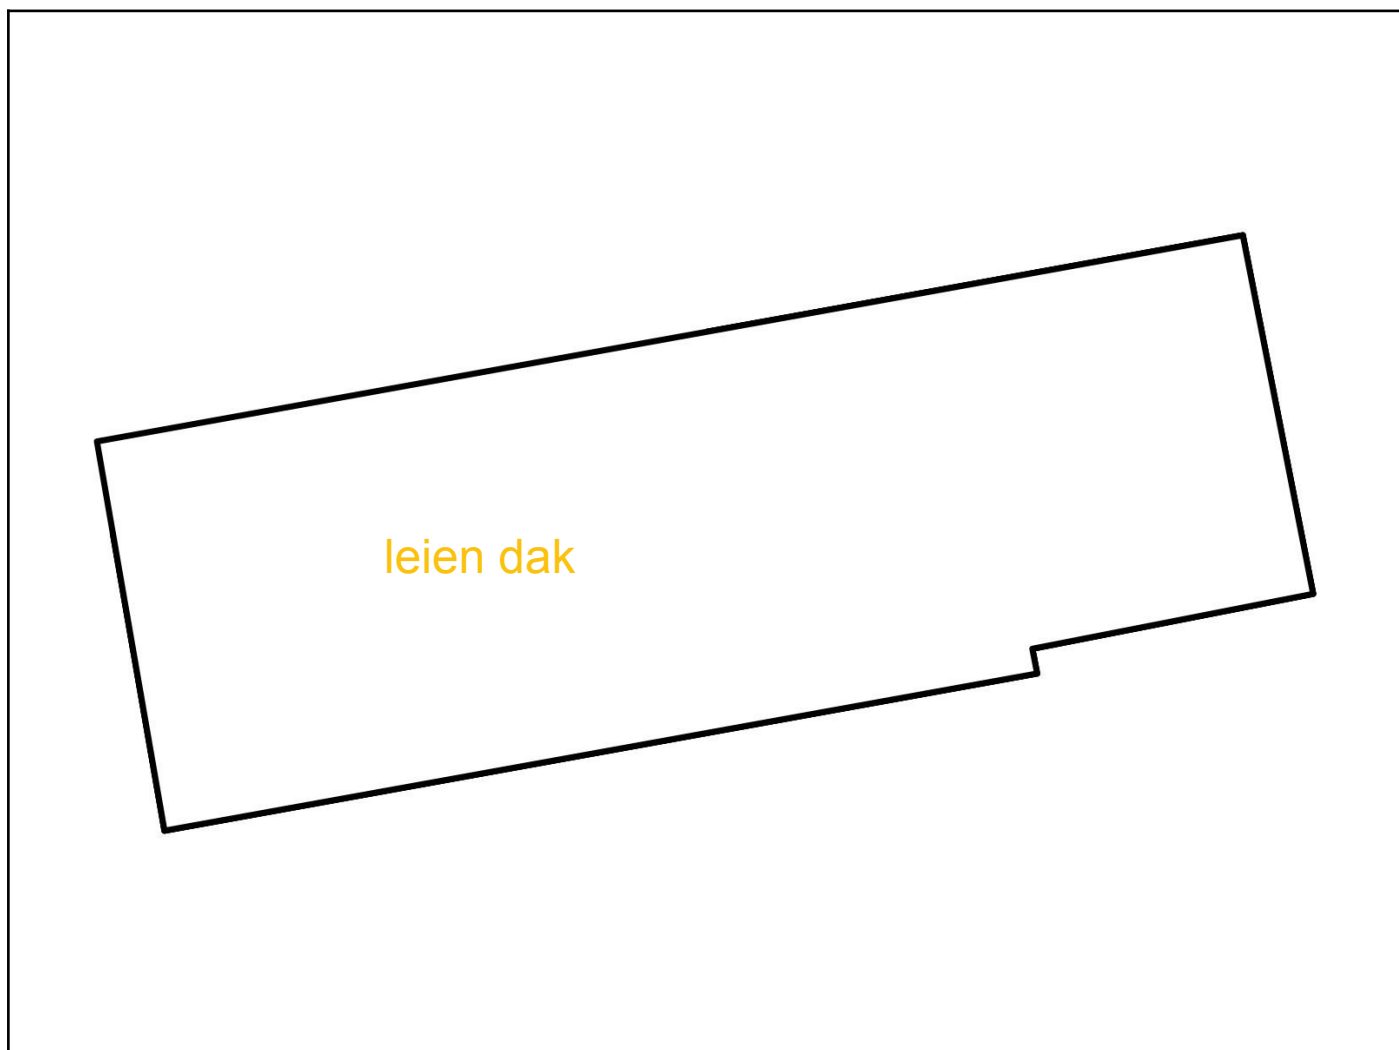
Plan 2.2: Garage plan dak

Beschrijving	Type	Actie
3. leien dak	Asbestmateriaal	Dringend verwijderen

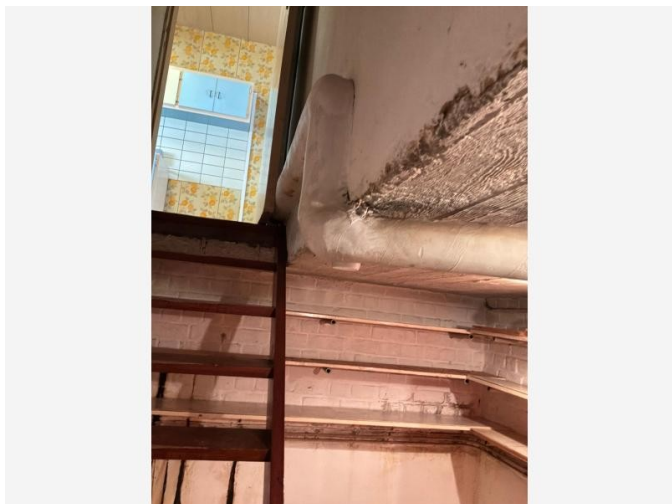
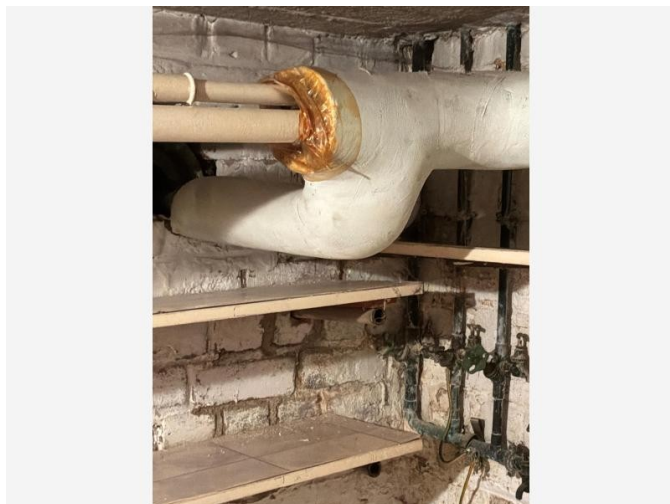
Eindbeoordeling materiaalrisico	Hoog materiaalrisico en/of hoge kans op vezelvrijgave
---------------------------------	---

Gebondenheid	Categorie 2: niet-hechtgebonden met matrix
Asbestsoort (vezeltype)	Amfibool aanwezig, uitgezonderd crocidoliet
Asbestconcentratie	Hoog ($\geq 50\%$)
Afschermingsgraad van het gehele materiaal	Geheel of deels vrij aan de binnenlucht, maar geen contact met binnenluchtstromen
Toestand van het materiaal	Matig beschadigd, matig verweerd

#	Type	Referentie	Resultaat
1.1	Mengmonster	Mm5	Amosiet
1.2	Mengmonster	Mm6	Amosiet

Beschrijving	buisisolatie verwarmingsbuizen
Omgeving	Binnen
Primaire drager	HVAC infrastructuur en uitrusting
Asbestmateriaal	In-situ afwerkingslagen - Thermische isolatie
Bindmiddel van asbestmateriaal	Gips - kalk
Gebondenheid op basis van bindmiddel	Niet-hechtgebonden
Hoeveelheid (lengte - omtrek - dikte - aantal)	<ul style="list-style-type: none">• 15,00 m - 30,00 cm - 1,00 cm - 1 stuk
Totaal volume	0,045 m ³
Eenvoudig bereikbaar	Ja
Bevestigingswijze	<ul style="list-style-type: none">• Verlijmd, ingegoten, versmeerd
Identificatiemethode	Een monstername door de asbestdeskundige met laboanalyse door een asbestlabo.
Destructieve handeling voor identificatie	Nee
Opmerking	Geschatte hoeveelheid. MM : Rechten 5 MM: Bochten 6

Dringend verwijderen

- Zorg voor een veilig beheer. Vermijd het beschadigen van het asbestmateriaal. Controleer de toestand jaarlijks op wijzigingen.
- Verwijder dit asbestmateriaal zo snel mogelijk. Volg de toestand goed op.

- Hermetische zone (erkend asbestverwijderaar)
Groot risico op contaminaties, enkel te verwijderen door gespecialiseerde firma's. Enkel te verwijderen door middel van hermetische zone.

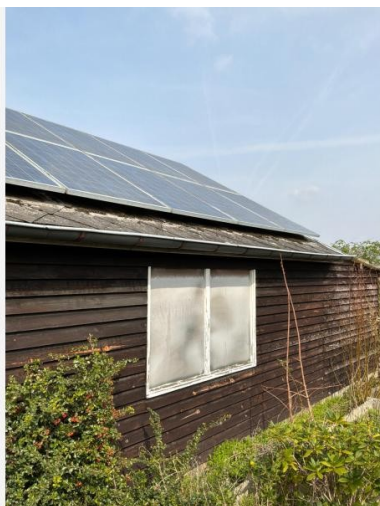
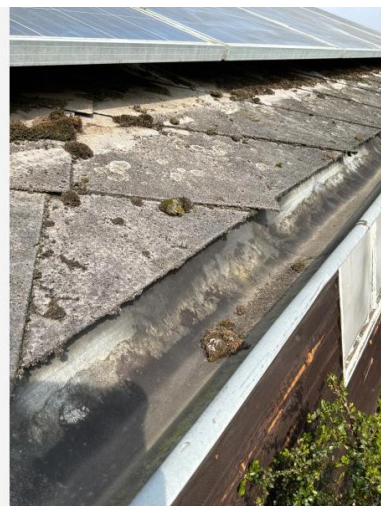
Beschrijving	Sediment en slib in goot
Type afvalstof	Betreft resten (contaminatie) van verwerking of beschadiging
Type resten (contaminatie)	<ul style="list-style-type: none">• Stof, deeltjes < 4 mm, flinters, gruis (vermengd in materiaal)
Besmette materialen	<ul style="list-style-type: none">• Sediment (dakgoot, afvoerbuï, regenwaterput, ...)
Bron van de resten	Dak / Gevel
Omgeving	Buiten
Primaire drager	Infrastructuur hemelwater (opvang en afvoer)
Gebondenheid resten	Niet hecht
Hoeveelheid (gewicht - aantal)	<ul style="list-style-type: none">• 20,00 kg - 1 stuk
Totaal gewicht	20,00 kg
Eenvoudig bereikbaar	Ja
Identificatiemethode	De asbestdeskundige beoordeelt het materiaal als asbestverdacht en dus asbesthoudend, en dit zonder monstername.
Opmerking	geschatte hoeveelheid

Dringend verwijderen

- Verwijder het asbestafval.
- Voer bijkomende staalname(s) uit.

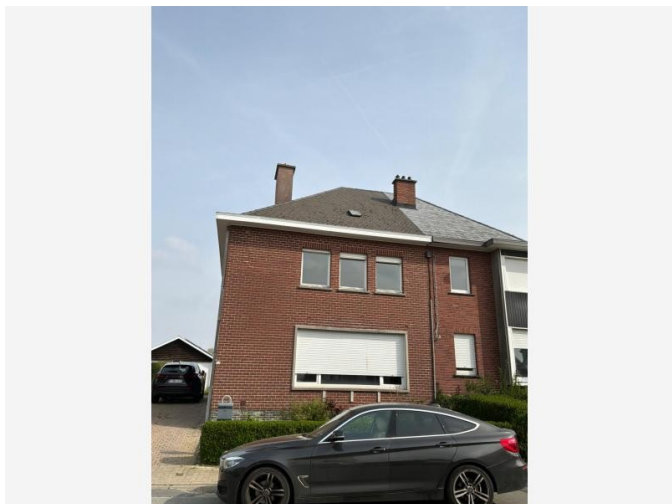
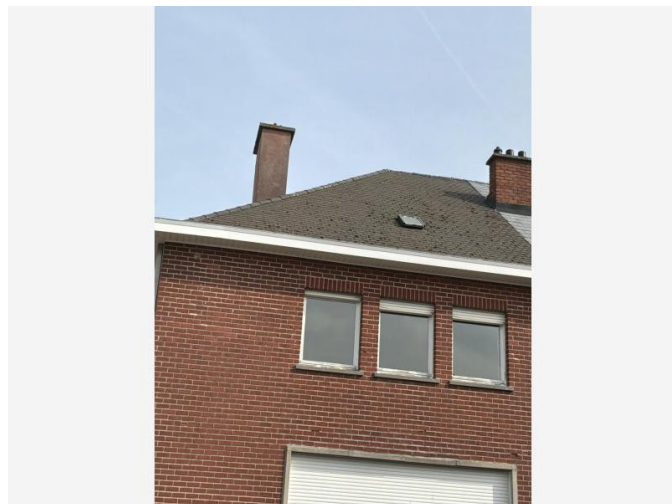
Eindbeoordeling materiaalrisico	Hoog materiaalrisico en/of hoge kans op vezelvrijgave
---------------------------------	---

Gebondenheid	Categorie 1: hechtgebonden in oorsprong
Asbestsoort (vezeltype)	Crocidoliet aanwezig
Asbestconcentratie	Laag (< 50%)
Afschermingsgraad van het gehele materiaal	Geheel of deels vrij aan de binnenlucht, maar geen contact met binnenluchtstromen
Toestand van het materiaal	Matig beschadigd, matig verweerd

Beschrijving	leien dak
Omgeving	Grenst aan binnen- en buitenlucht
Primaire drager	Schuin dak
Asbestmateriaal	Dak- en gevelbekleding - Lei, shingle
Bindmiddel van asbestmateriaal	Cement
Gebondenheid op basis van bindmiddel	Hecht
Hoeveelheid (oppervlakte - aantal)	<ul style="list-style-type: none">• 90,00 m² - 1 stuk
Totale oppervlakte	90,00 m ²
Eenvoudig bereikbaar	Ja
Bevestigingswijze	<ul style="list-style-type: none">• Geschroefd• Genageld, geniet
Identificatiemethode	<p>De asbestdeskundige beoordeelt het materiaal als asbestverdacht en dus asbesthoudend, en dit zonder monstername.</p> <p>Motivatie: Er is een onderzoeksbeperking die monstername verhindert; De ruimte of het materiaal bevindt zich hoger dan 3,5 meter vanaf een vaste ondergrond.</p>
Destructieve handeling voor identificatie	Nee
Opmerking	Geschatte hoeveelheid

Dringend verwijderen

- Zorg voor een veilig beheer. Vermijd het beschadigen van het asbestmateriaal. Controleer de toestand jaarlijks op wijzigingen.
- Hemelwater dat afspoelt van asbestcement daken of gevels kan asbestdeeltjes bevatten. Gebruik het enkel voor gesloten circuits (bv. spoelen toiletten). Reinig na het vervangen van het dak of de gevel de dakgoten en regenwaterput of -ton om asbesthoudend sediment of slib te verwijderen
- Voer bijkomende staalname(s) uit.

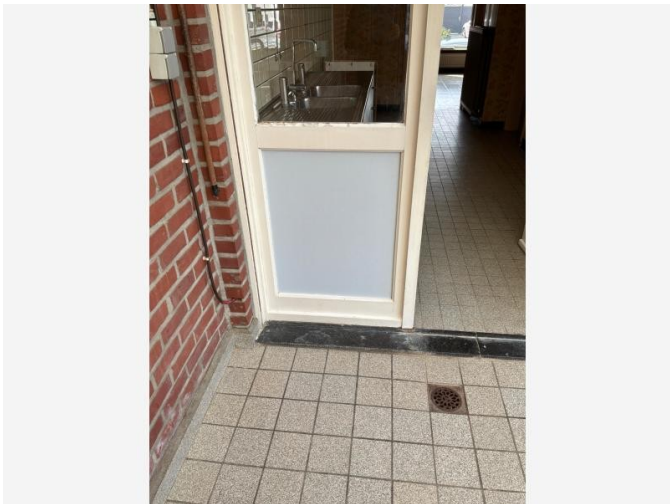
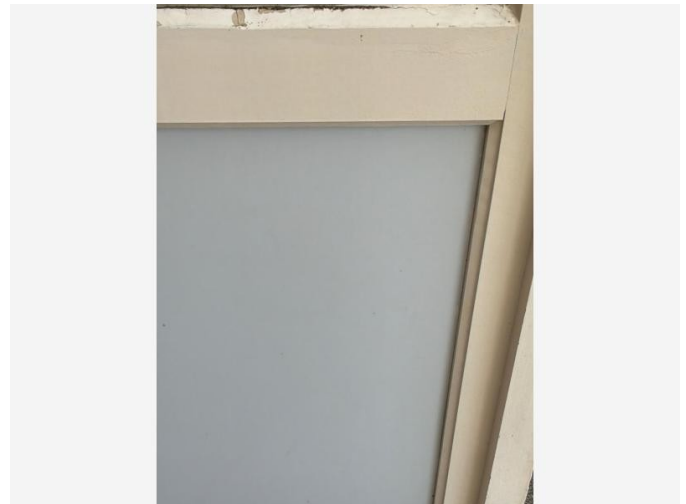
Eindbeoordeling materiaalrisico	Verhoogd materiaalrisico en/of verhoogde kans op vezelvrijgave
---------------------------------	--

Gebondenheid	Categorie 1: hechtgebonden in oorsprong
Asbestsoort (vezeltype)	Crocidoliet aanwezig
Asbestconcentratie	Laag (< 50%)
Afschermingsgraad van het gehele materiaal	Geheel of deels vrij aan de binnenlucht, maar geen contact met binnenluchtstromen
Toestand van het materiaal	Licht beschadigd, licht verweerd. Intacte calciumsilicaatplaat of materiaal met categorie 3-gebondenheid

Beschrijving	inlegpaneel type glasal
Omgeving	Grenst aan binnen- en buitenlucht
Primaire drager	Wandopening verticaal (raam, deur, ...)
Asbestmateriaal	Plaat, paneel, tablet - Geëmailleerd, type Glasal
Bindmiddel van asbestmateriaal	Cement
Gebondenheid op basis van bindmiddel	Hecht
Hoeveelheid (oppervlakte - dikte - aantal)	• 2,00 m ² - 0,30 cm - 1 stuk
Totaal volume	0,006 m ³
Eenvoudig bereikbaar	Ja
Bevestigingswijze	• Geklemd
Identificatiemethode	De asbestdeskundige beoordeelt het materiaal als asbestverdacht en dus asbesthoudend, en dit zonder monstername. Motivatie: De monstername brengt andere schade aan dan schade die inherent is aan de monstername.
Destructieve handeling voor identificatie	Nee
Opmerking	Geschatte hoeveelheid.

Verwijderen

- Zorg voor een veilig beheer. Vermijd het beschadigen van het asbestmateriaal. Controleer de toestand jaarlijks op wijzigingen.
- Hemelwater dat afspoelt van asbestcement daken of gevels kan asbestdeeltjes bevatten. Gebruik het enkel voor gesloten circuits (bv. spoelen toiletten). Reinig na het vervangen van het dak of de gevel de dakgoten en regenwaterput of -ton om asbesthoudend sediment of slib te verwijderen
- Voer bijkomende staalname(s) uit.

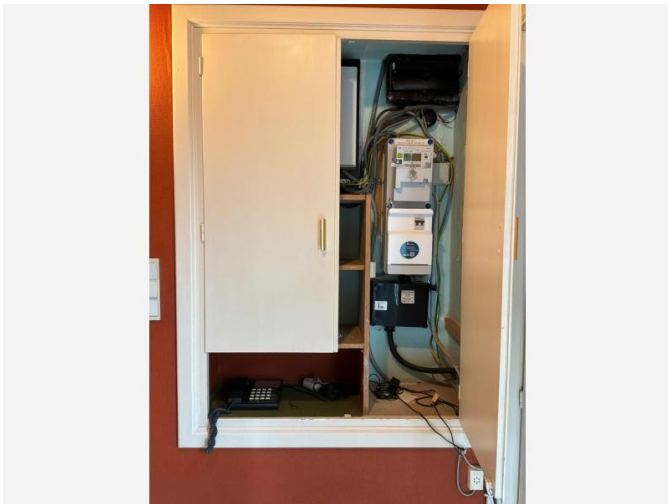
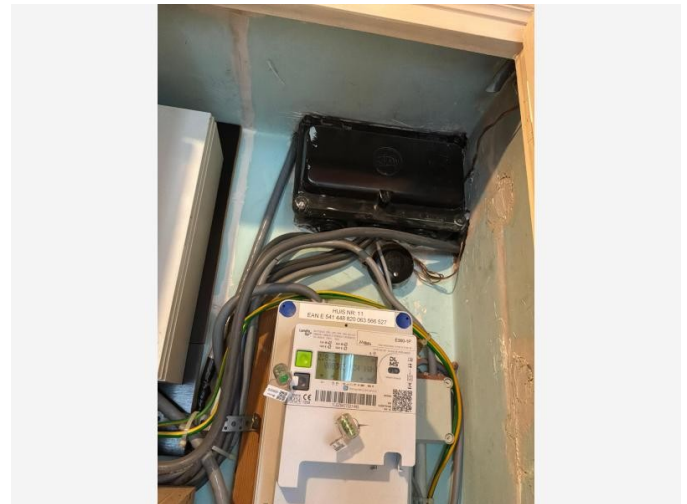
Eindbeoordeling materiaalrisico	Zeer laag materiaalrisico en/of zeer lage kans op vezelvrijgave
---------------------------------	---

Beschrijving	bakeliet zekeringkast
Omgeving	Binnen
Primaire drager	Communicatie en elektrische infrastructuur en uitrusting
Asbestmateriaal	Plaat, paneel, tablet - Type Bakeliet
Bindmiddel van asbestmateriaal	Kunststof of -hars
Gebondenheid op basis van bindmiddel	Hecht
Hoeveelheid (oppervlakte - dikte - aantal)	• 0,50 m ² - 0,30 cm - 1 stuk
Totaal volume	0,002 m ³
Eenvoudig bereikbaar	Ja
Bevestigingswijze	• Geschroefd
Identificatiemethode	De asbestdeskundige beoordeelt het materiaal als asbestverdacht en dus asbesthoudend, en dit zonder monsternamen. Motivatie: De materialen behoren niet toe aan de eigenaar voor wie de asbestdeskundige de asbestinventaris uitvoert.
Destructieve handeling voor identificatie	Nee
Opmerking	Geschatte hoeveelheid. Deels of volledig eigendom van andere eigenaar

Zorgvuldig beheren

- Zorg voor een veilig beheer. Vermijd het beschadigen van het asbestmateriaal. Controleer de toestand jaarlijks op wijzigingen.
- Voer bijkomende staalname(s) uit.

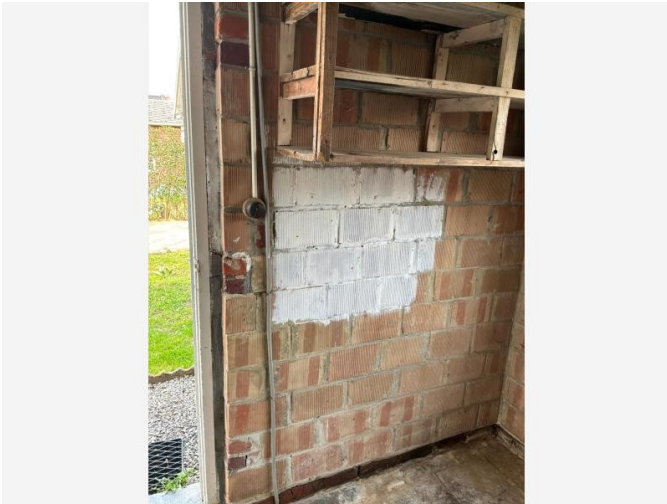
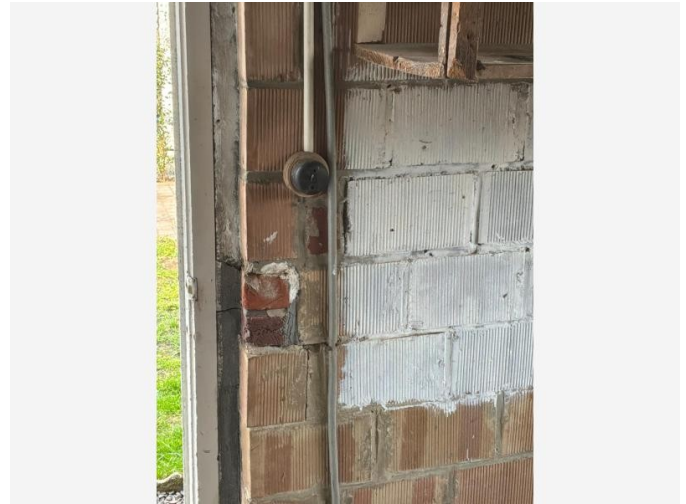
Beschrijving	Bakeliet electra
Omgeving	Binnen
Primaire drager	Communicatie en elektrische infrastructuur en uitrusting
Asbestmateriaal	Plaat, paneel, tablet - Type Bakeliet
Bindmiddel van asbestmateriaal	Kunststof of -hars
Gebondenheid op basis van bindmiddel	Hecht
Hoeveelheid (oppervlakte - dikte - aantal)	• 0,59 m ² - 0,30 cm - 1 stuk
Totaal volume	0,002 m ³
Eenvoudig bereikbaar	Ja
Bevestigingswijze	• Onbekend
Identificatiemethode	De asbestdeskundige beoordeelt het materiaal als asbestverdacht en dus asbesthoudend, en dit zonder monstername. Motivatie: De monstername brengt andere schade aan dan schade die inherent is aan de monstername.
Destructieve handeling voor identificatie	Nee
Opmerking	Geschatte hoeveelheid Betreft verschillende toepassingen in bakeliet

Zorgvuldig beheren

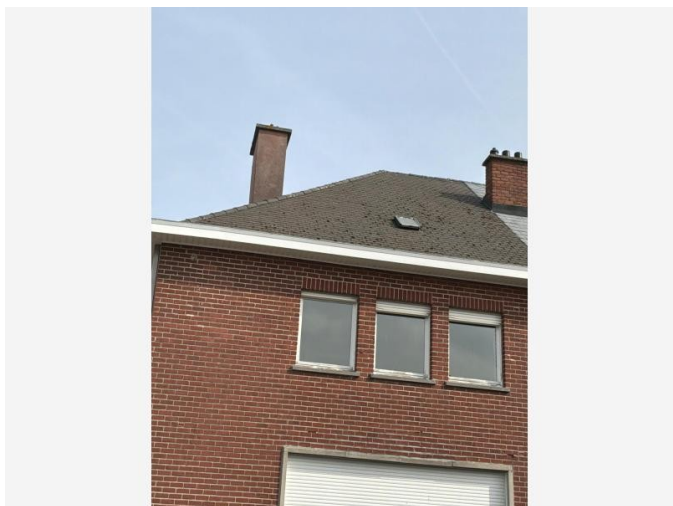
(Asbest)materiaal	Rookgaskanaal
Karakterisatie	Asbest (verdacht)
Primaire drager	HVAC infrastructuur en uitrusting

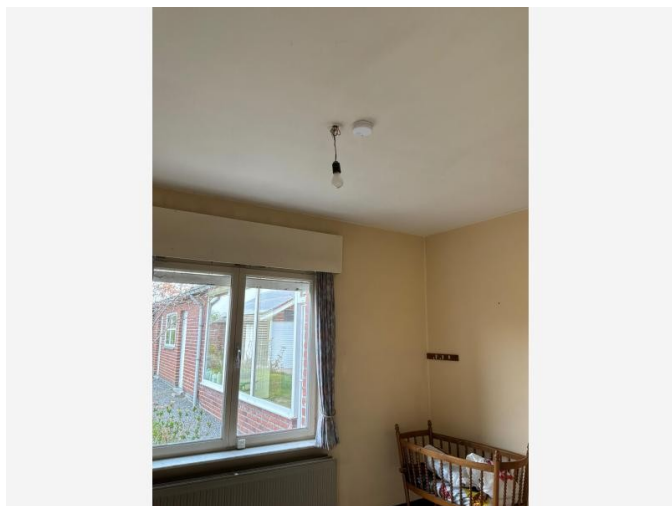
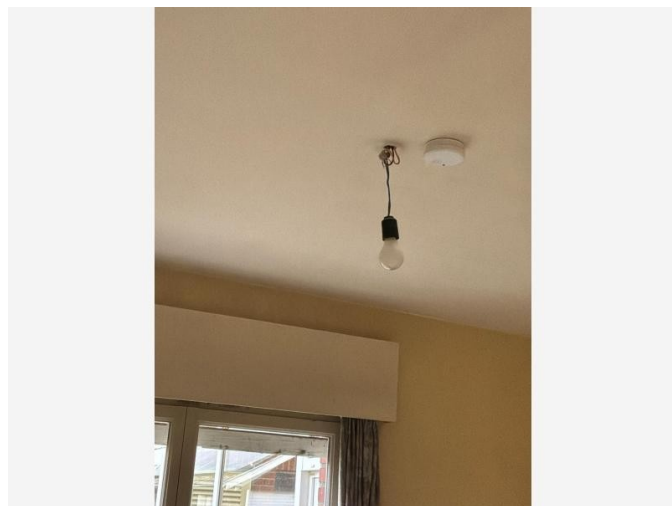
Beschrijving	pleisterwerk plafond
Omgeving	Binnen
Primaire drager	Plafond
Bindmiddel van materiaal	Gips - kalk
Gebondenheid op basis van bindmiddel	Niet-hechtgebonden
Hoeveelheid (oppervlakte - dikte - aantal)	• 120,00 m ² - 1,00 cm - 1 stuk
Totaal volume	1,20 m ³
Identificatiemethode	Een monstername door de asbestdeskundige met laboanalyse door een asbestlabo.
Destructieve handeling voor identificatie	Nee
Opmerking	Geschatte hoeveelheid. Monsters genomen conform IP2. Ruimtes niet aanwezig:stook en natte

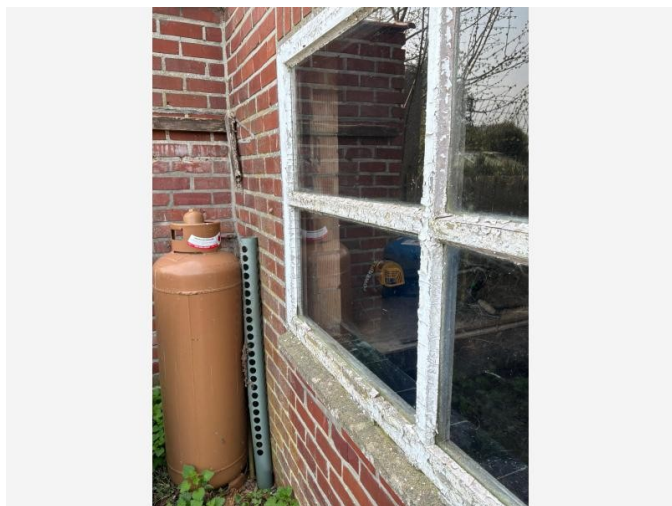
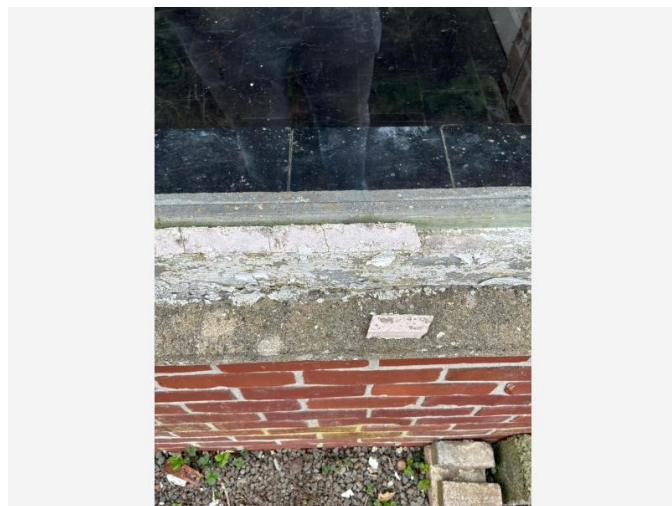
Fiche 14: mastiek houten ramen

Geen asbest

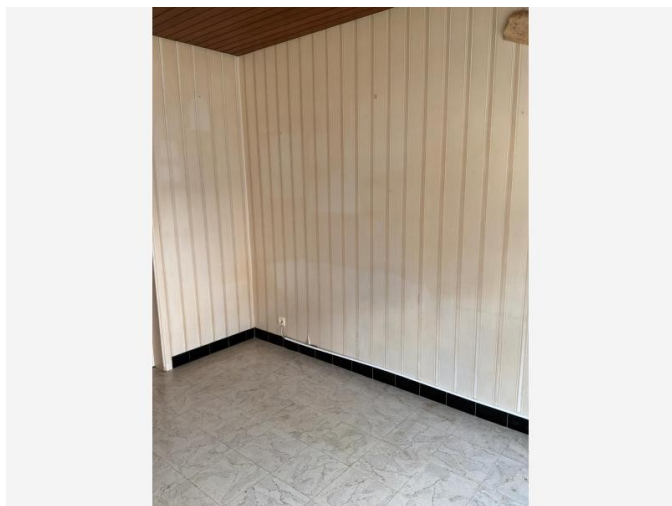
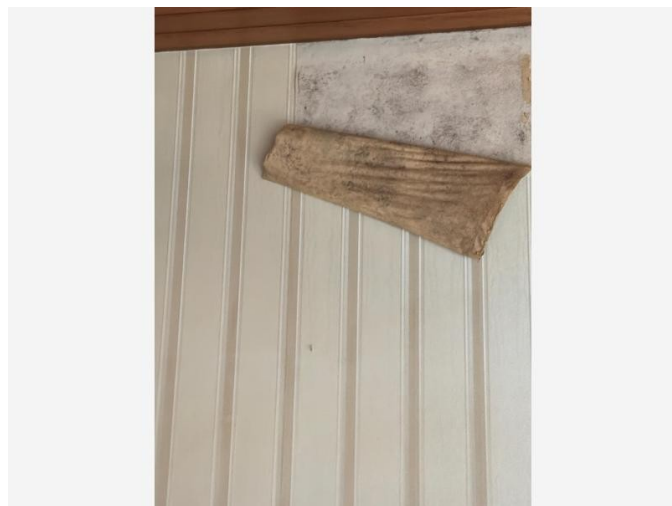
Fiche 15: pleisterwerk wanden

Geen asbest
