Asbestinventarisatetest

Duivenstraat 6, 2350 Vosselaar

Attestnummer : 20260131-000127.000

Uitgegeven op : 31.01.2026

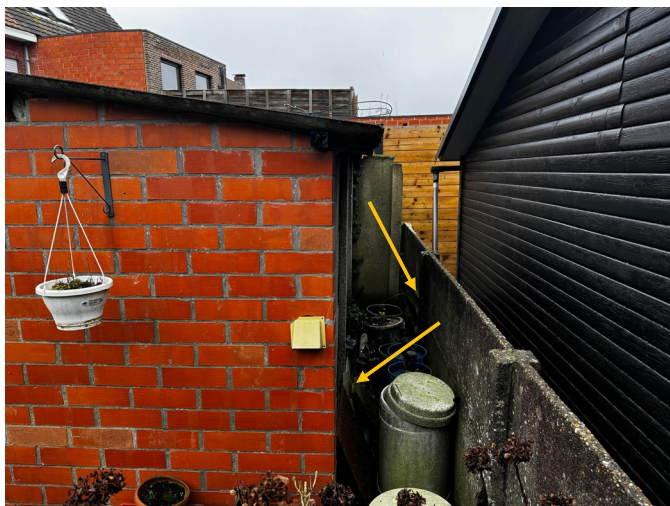
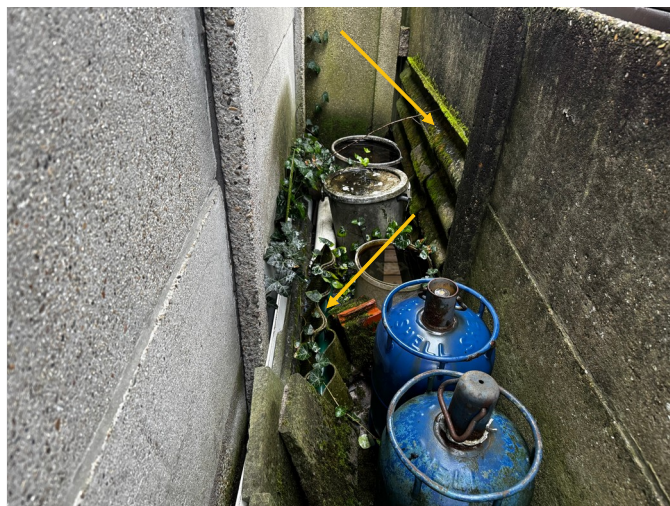
Het asbestmateriaal valt onder de mijlpaal van 2040.

Dringend verwijderen

Beschrijving	Afval (golfplaten)
Type afvalstof	Betreft stock-voorraad of gedemonteerde asbestmaterialen
Aanwezige resten	Geen resten aanwezig
Omgeving	Buiten
Primaire drager	Bodem
Asbestmaterialen	<ul style="list-style-type: none">• Dak- en gevelbekleding - Golfplaat
Bindmiddel van asbestmateriaal	Cement
Gebondenheid op basis van bindmiddel	Hecht
Hoeveelheid (gewicht - aantal)	<ul style="list-style-type: none">• 30,00 kg - 1 stuk
Totaal gewicht	30,00 kg
Eenvoudig bereikbaar	Ja
Identificatiemethode	De asbestdeskundige beoordeelt het materiaal als asbestverdacht en dus asbesthoudend, en dit zonder monstername.
Opmerking	Meerdere stukken achter tuinberging. De hoeveelheid is een zo nauwkeurig mogelijke opmeting. Hieraan kunnen evenwel geen rechten worden ontleend.

- Verwijder het asbestafval.
- Voer bijkomende staalname(s) uit.

- Eenvoudige handelingen: mag via doe-het-zelf of door werknemer(s) met opleidingsattest eenvoudige handelingen
Als dit materiaal verwijderd kan worden zonder het te breken, te beschadigen... , dan mag met dit met eenvoudige handelingen.
Vermijd stofvorming en stofverspreiding op elk moment van de werken. Bevochtig of fixeer het materiaal.
Het gebruik van sneldraaiende werktuigen (boormachine, slijpschijf, hogedrukreiniger...) is verboden.
Zorg voor gepaste persoonlijke beschermingsmiddelen: minimaal FFP3-mondmasker (EN 149), wegwerpoverall met kap (minimaal Cat III, type 5/6), wegwerphandschoenen en overschoenen of afspoelbaar schoeisel
Afval: particulieren kunnen dit verpakt aanbieden bij hun recyclagepark (raadpleeg de voorwaarden van uw

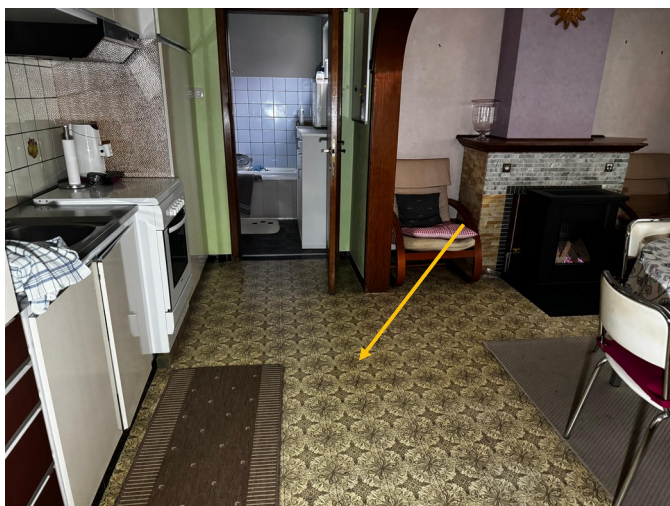
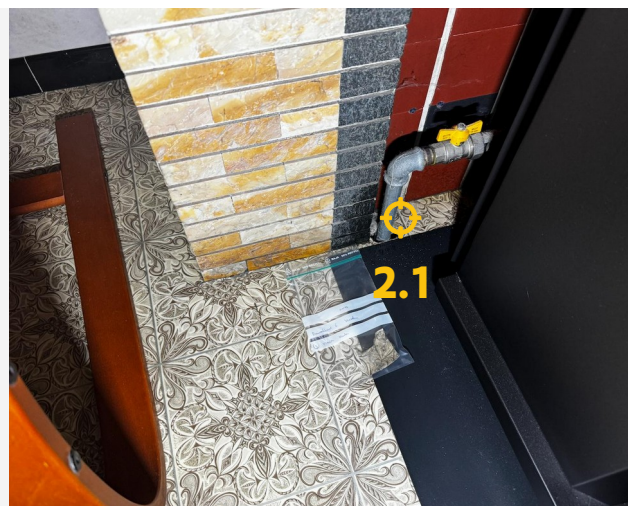
Het asbestmateriaal valt onder de mijlpaal van 2034.

Eindbeoordeling materiaalrisico	Verhoogd materiaalrisico en/of verhoogde kans op vezelvrijgave
---------------------------------	--

Gebondenheid	Categorie 2: niet-hechtgebonden met matrix
Asbestsoort (vezeltype)	Alleen chrysotiel
Asbestconcentratie	Hoog ($\geq 50\%$)
Afschermingsgraad van het gehele materiaal	Geheel of deels (ook) vrij aan de binnenlucht
Toestand van het materiaal	Licht beschadigd, licht verweerd. Intact calciumsilicaatmateriaal of categorie III 'gebondenheid'

#	Type	Referentie	Resultaat
2.1	Puntmonster	3	Chrysotiel

Beschrijving	Vinyl vloerzeil keuken-eetkamer
Omgeving	Binnen
Primaire drager	Vloer
Asbestmateriaal	Prefab - afwerking - Vloerzeil
Bindmiddel van asbestmateriaal	Karton - papier - viltachtig
Gebondenheid op basis van bindmiddel	Niet-hechtgebonden
Hoeveelheid (oppervlakte - aantal)	<ul style="list-style-type: none">• 24,00 m² - 1 stuk
Totale oppervlakte	24,00 m ²
Eenvoudig bereikbaar	Ja
Bevestigingswijze	<ul style="list-style-type: none">• Verlijmd, ingegoten, versmeerd
Identificatiemethode	Een monstername door de asbestdeskundige met laboanalyse door een asbestlabo.
Destructieve handeling voor identificatie	Nee
Opmerking	De hoeveelheid is een zo nauwkeurig mogelijke opmeting. Hieraan kunnen evenwel geen rechten worden ontleend.

- Verwijder dit asbestmateriaal zo snel mogelijk. Volg de toestand goed op.

- Hermetische zone (erkend asbestverwijderaars)
Dit betreft een niet-hechtgebonden asbestmateriaal. Het verwijderen van deze toepassing kan een grote vezelvrijgave tot gevolg hebben. Deze toepassing kan enkel verwijderd worden in een hermetische zone door een erkend asbestverwijderaars.

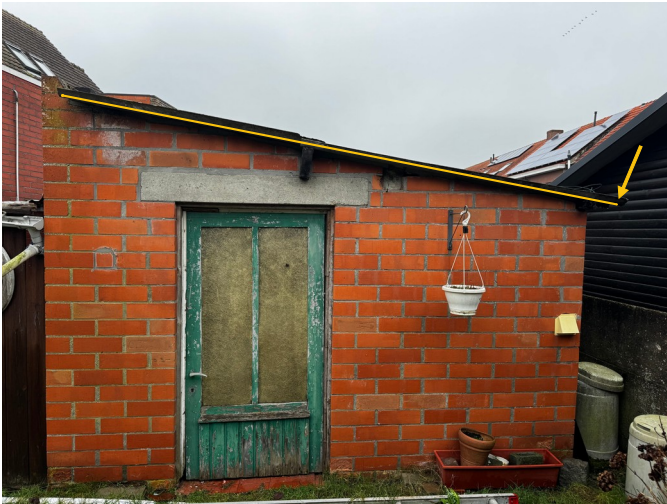
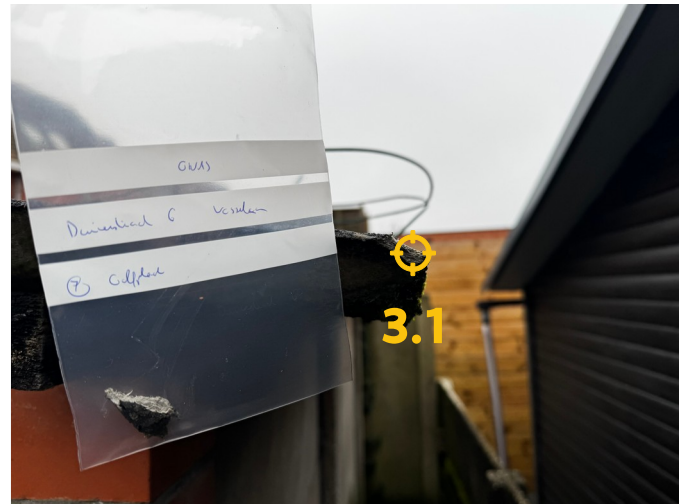
Het asbestmateriaal valt onder de mijlpaal van 2034.

Eindbeoordeling materiaalrisico	Verhoogd materiaalrisico en/of verhoogde kans op vezelvrijgave
---------------------------------	--

Gebondenheid	Categorie 1: hechtgebonden in oorsprong
Asbestsoort (vezeltype)	Alleen chrysotiel
Asbestconcentratie	Laag (< 50%)
Afschermingsgraad van het gehele materiaal	Geheel of deels vrij aan de buitenlucht
Toestand van het materiaal	Matig beschadigd, matig verweerd

#	Type	Referentie	Resultaat
3.1	Puntmonster	7	Chrysotiel

Beschrijving	Golfplaten dak
Omgeving	Buiten
Primaire drager	Schuin dak
Asbestmateriaal	Dak- en gevelbekleding - Golfplaat
Bindmiddel van asbestmateriaal	Cement
Gebondenheid op basis van bindmiddel	Hecht
Hoeveelheid (oppervlakte - aantal)	<ul style="list-style-type: none">• 12,00 m² - 1 stuk
Totale oppervlakte	12,00 m ²
Eenvoudig bereikbaar	Ja
Bevestigingswijze	<ul style="list-style-type: none">• Geschroefd
Identificatiemethode	Een monstername door de asbestdeskundige met laboanalyse door een asbestlabo.
Destructieve handeling voor identificatie	Nee
Opmerking	De hoeveelheid is een zo nauwkeurig mogelijke opmeting. Hieraan kunnen evenwel geen rechten worden ontleend.

- Verwijder dit asbestmateriaal zo snel mogelijk. Volg de toestand goed op.
- Hemelwater dat afspoelt van asbestcement daken of gevels kan asbestdeeltjes bevatten. Gebruik het enkel voor gesloten circuits (bv. spoelen toiletten). Reinig na het vervangen van het dak of de gevel de dakgoten en regenwaterput of -ton om asbesthoudend sediment of slib te verwijderen

- Eenvoudige handelingen: mag via doe-het-zelf of door werknemer(s) met opleidingsattest eenvoudige handelingen
Als dit materiaal verwijderd kan worden zonder het te breken, te beschadigen... , dan mag met dit met eenvoudige handelingen.
Vermijd stofvorming en stofverspreiding op elk moment van de werken. Bevochtig of fixeer het materiaal.
Het gebruik van sneldraaiende werktuigen (boormachine, slijpschijf, hogedrukreiniger...) is verboden.
Zorg voor gepaste persoonlijke beschermingsmiddelen: minimaal FFP3-mondmasker (EN 149), wegwerpoverall met kap (minimaal Cat III, type 5/6), wegwerphandschoenen en overschoenen of afspoelbaar schoeisel

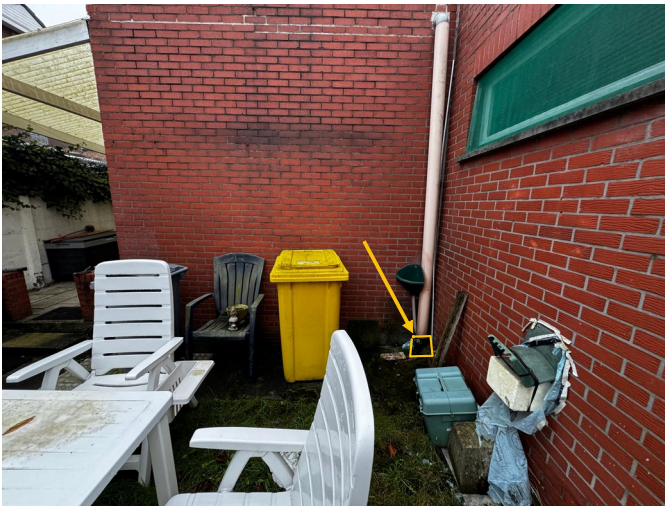
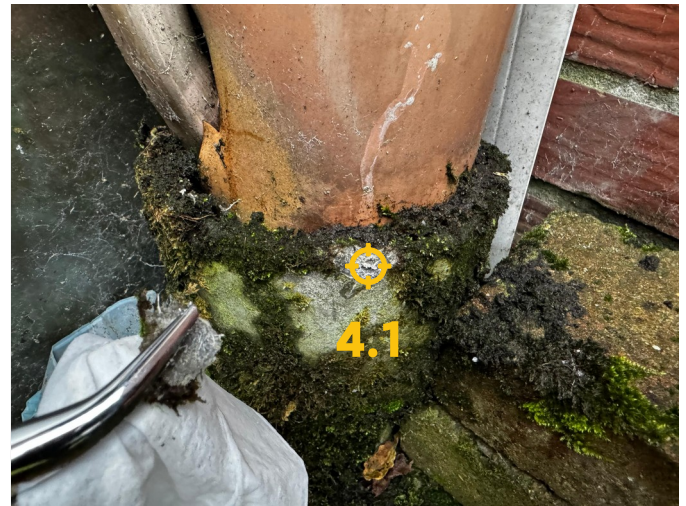
Het asbestmateriaal valt onder de mijlpaal van 2040.

Eindbeoordeling materiaalrisico	Verhoogd materiaalrisico en/of verhoogde kans op vezelvrijgave
---------------------------------	--

Gebondenheid	Categorie 1: hechtgebonden in oorsprong
Asbestsoort (vezeltype)	Crocidoliet aanwezig
Asbestconcentratie	Laag (< 50%)
Afschermingsgraad van het gehele materiaal	Geheel of deels (ook) vrij aan de binnenlucht
Toestand van het materiaal	Licht beschadigd, licht verweerd. Intact calciumsilicaatmateriaal of categorie III 'gebondenheid'

#	Type	Referentie	Resultaat
4.1	Puntmonster	8	Chrysotiel, Crocidoliet

Beschrijving	Afvoerbuis
Omgeving	Buiten
Primaire drager	Infrastructuur hemelwater (opvang en afvoer)
Asbestmateriaal	Buis, koker, leiding, pijp, doorvoer
Bindmiddel van asbestmateriaal	Cement
Gebondenheid op basis van bindmiddel	Hecht
Hoeveelheid (lengte - omtrek - dikte - aantal)	<ul style="list-style-type: none">• 0,20 m - 36,00 cm - 1,00 cm - 1 stuk
Totaal volume	< 0,001 m ³
Eenvoudig bereikbaar	Ja
Bevestigingswijze	<ul style="list-style-type: none">• Verlijmd, ingegoten, versmeerd
Identificatiemethode	Een monstername door de asbestdeskundige met laboanalyse door een asbestlabo.
Destructieve handeling voor identificatie	Nee

- Verwijder dit asbestmateriaal zo snel mogelijk. Volg de toestand goed op.

- Eenvoudige handelingen: mag via doe-het-zelf of door werknemer(s) met opleidingsattest eenvoudige handelingen
Als dit materiaal verwijderd kan worden zonder het te breken, te beschadigen... , dan mag met dit met eenvoudige handelingen.

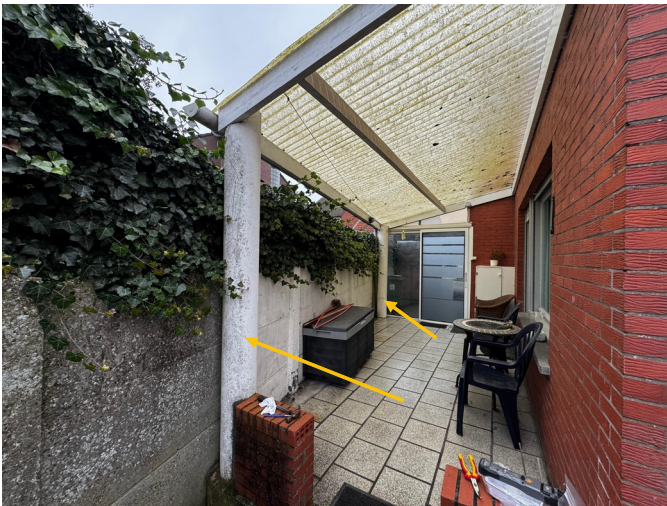
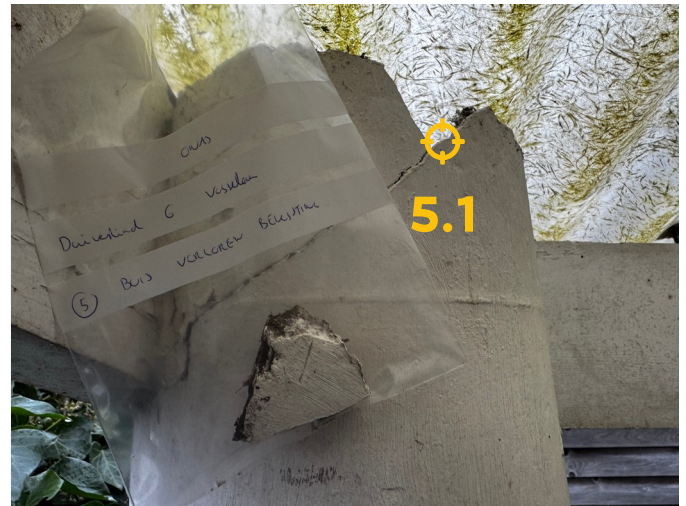
Het asbestmateriaal valt onder de mijlpaal van 2040.

Zorgvuldig beheren

Beschrijving	Steunpalen afdak
Omgeving	Buiten
Primaire drager	Fundering-draagstructuur (horizontaal, verticaal)
Asbestmateriaal	Verloren bekisting - Buis, koker
Bindmiddel van asbestmateriaal	Cement
Gebondenheid op basis van bindmiddel	Hecht
Hoeveelheid (lengte - omtrek - dikte - aantal)	<ul style="list-style-type: none">• 2,40 m - 74,00 cm - 1,00 cm - 2 stuks
Totaal volume	0,036 m ³
Eenvoudig bereikbaar	Nee <ul style="list-style-type: none">• Verwijdering tast de bouwkundige integriteit aan.
Bevestigingswijze	<ul style="list-style-type: none">• Verlijmd, ingegoten, versmeerd
Identificatiemethode	Een monstername door de asbestdeskundige met laboanalyse door een asbestlabo.
Destructieve handeling voor identificatie	Nee
Opmerking	De hoeveelheid is een zo nauwkeurig mogelijke opmeting. Hieraan kunnen evenwel geen rechten worden ontleend.

- Zorg voor een veilig beheer. Vermijd het beschadigen van het asbestmateriaal. Controleer de toestand jaarlijks op wijzigingen.

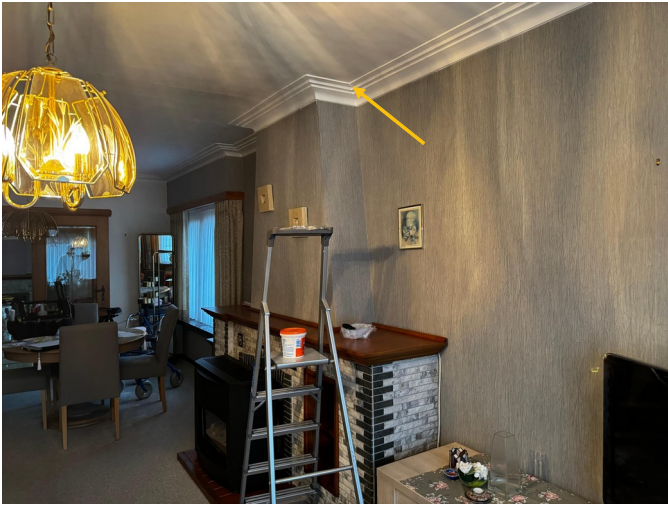
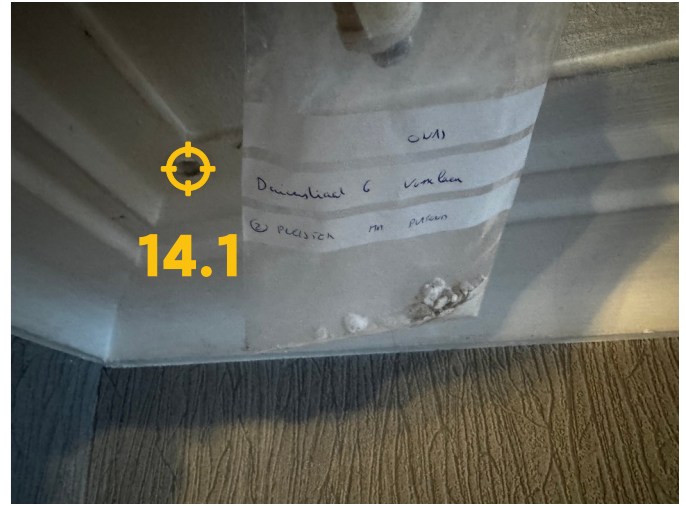
Fiche 14: Pleister plafonds

Geen asbest

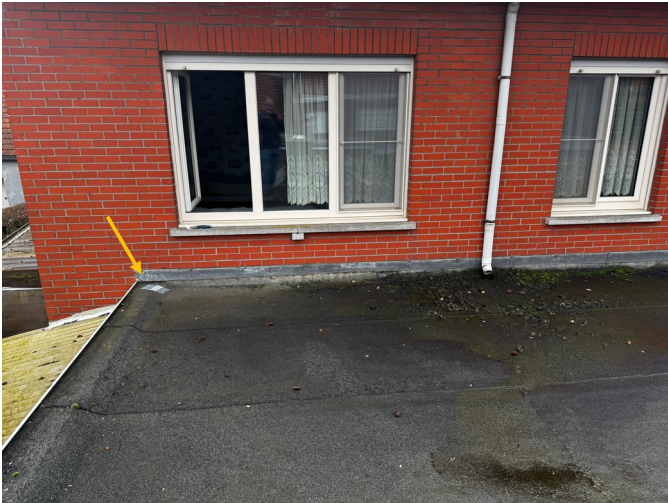
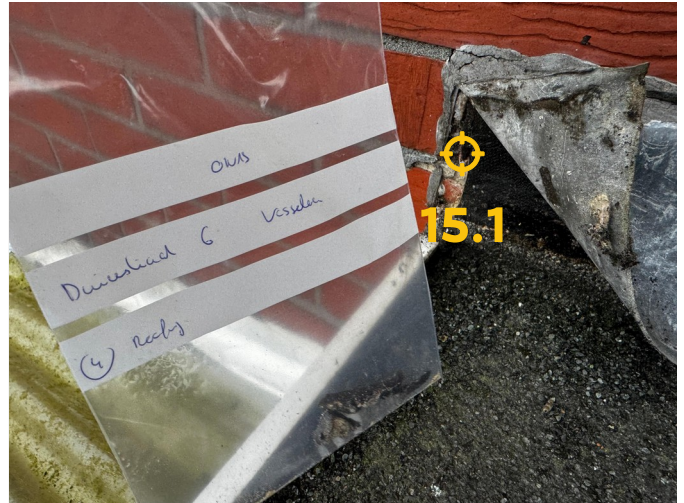
Fiche 15: Roofing met staalname

Geen asbest

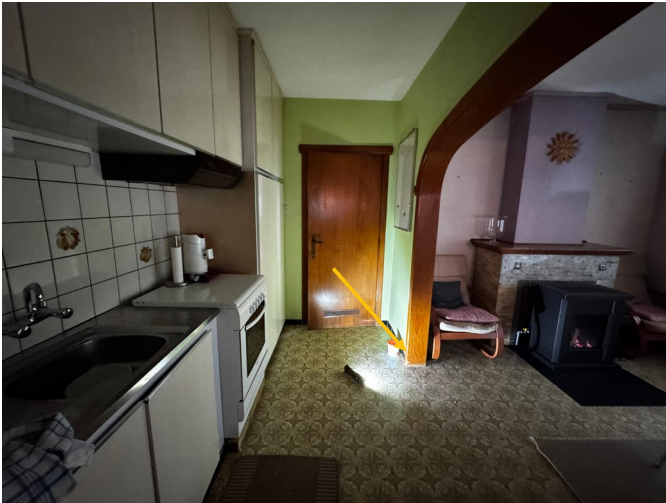
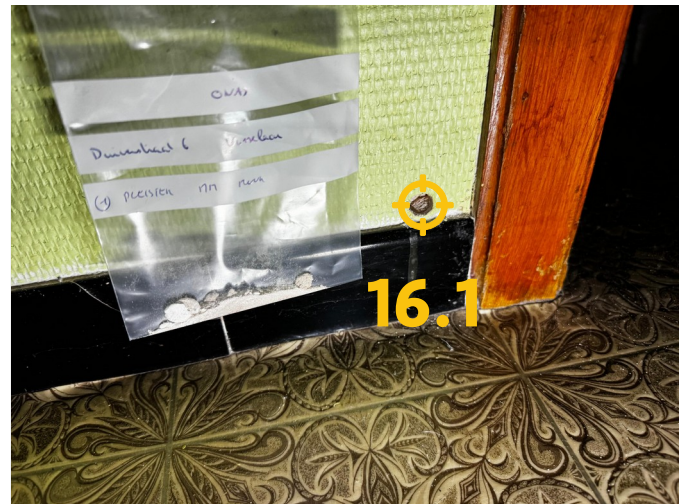
Fiche 16: Pleister wanden

Geen asbest

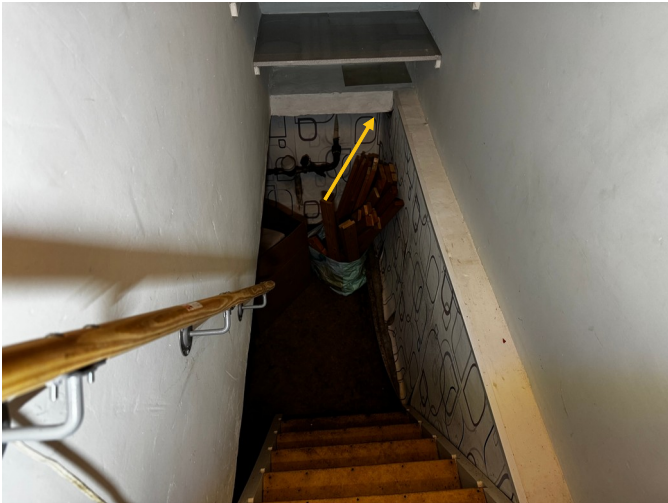
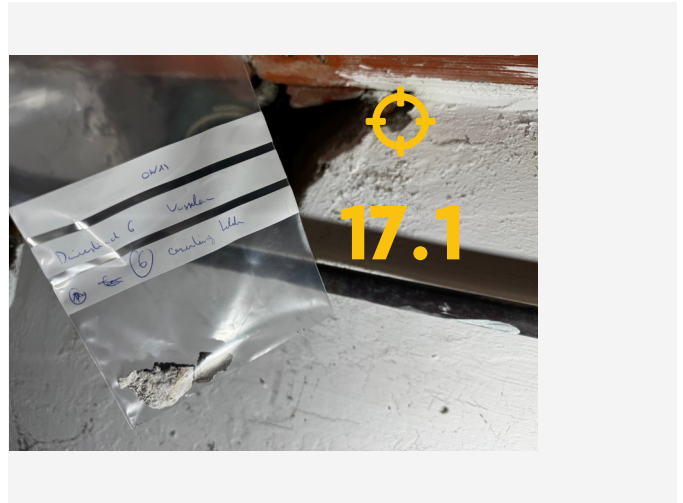
Fiche 17: Cementering binnen

Geen asbest

Beschrijving	Cementering binnen
Omgeving	Binnen
Primaire drager	Binnenwand
Bindmiddel van materiaal	Cement
Gebondenheid op basis van bindmiddel	Hecht
Hoeveelheid (gewicht - aantal)	<ul style="list-style-type: none">• 200,00 kg - 1 stuk
Totaal gewicht	200,00 kg
Identificatiemethode	Een monstername door de asbestdeskundige met laboanalyse door een asbestlabo.
Destructieve handeling voor identificatie	Nee
Opmerking	Het gewicht is een berekende schatting. Het totale gewicht is onbekend doordat het gewicht van cementering afhangt af van het specifieke product en de dikte van de laag. Deze gegevens zijn onbekend bij het opstellen van dit attest.

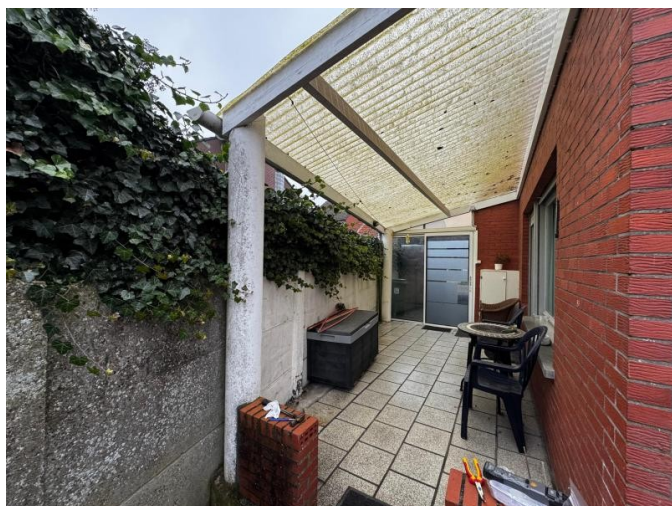
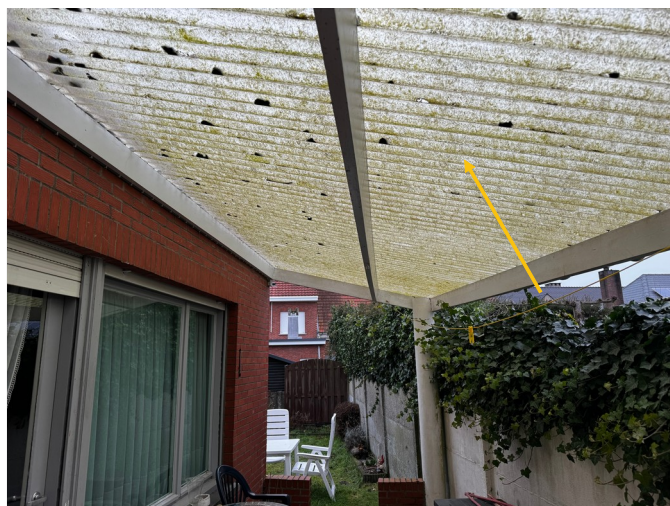
Beschrijving	Notitie	Terug te vinden op plannen
Fiche 19: Dak polyester/PVC/polycarbonaat	Dit polyester/ PVC / polycarbonaat dak is niet-asbestverdacht.	Plan 1.9: Dakenplan
Fiche 20: Silikonenkit aan de ramen	De kit aan de ramen is niet-asbestverdacht.	Plan 1.2: Gelijkvloers Plan 1.5: Verdieping
Fiche 21: Damwandplaten dak	Deze damwandplaten zijn niet-asbestverdacht.	Plan 1.9: Dakenplan
Fiche 22: Geiser bouwjaar 2023	De CV-ketels gebouwd vanaf 2001 zijn niet-asbestverdacht.	Plan 1.2: Gelijkvloers
Fiche 23: Dakpannen (niet verdacht)	Kleidakpannen of sneldekpannen zijn niet-asbestverdacht.	Plan 1.9: Dakenplan
