Asbestinventarisatetest

Hoberg 18, 2350 Vosselaar

Attestnummer : 20260413-000425.000

Asbestveilig (maar niet asbestvrij)

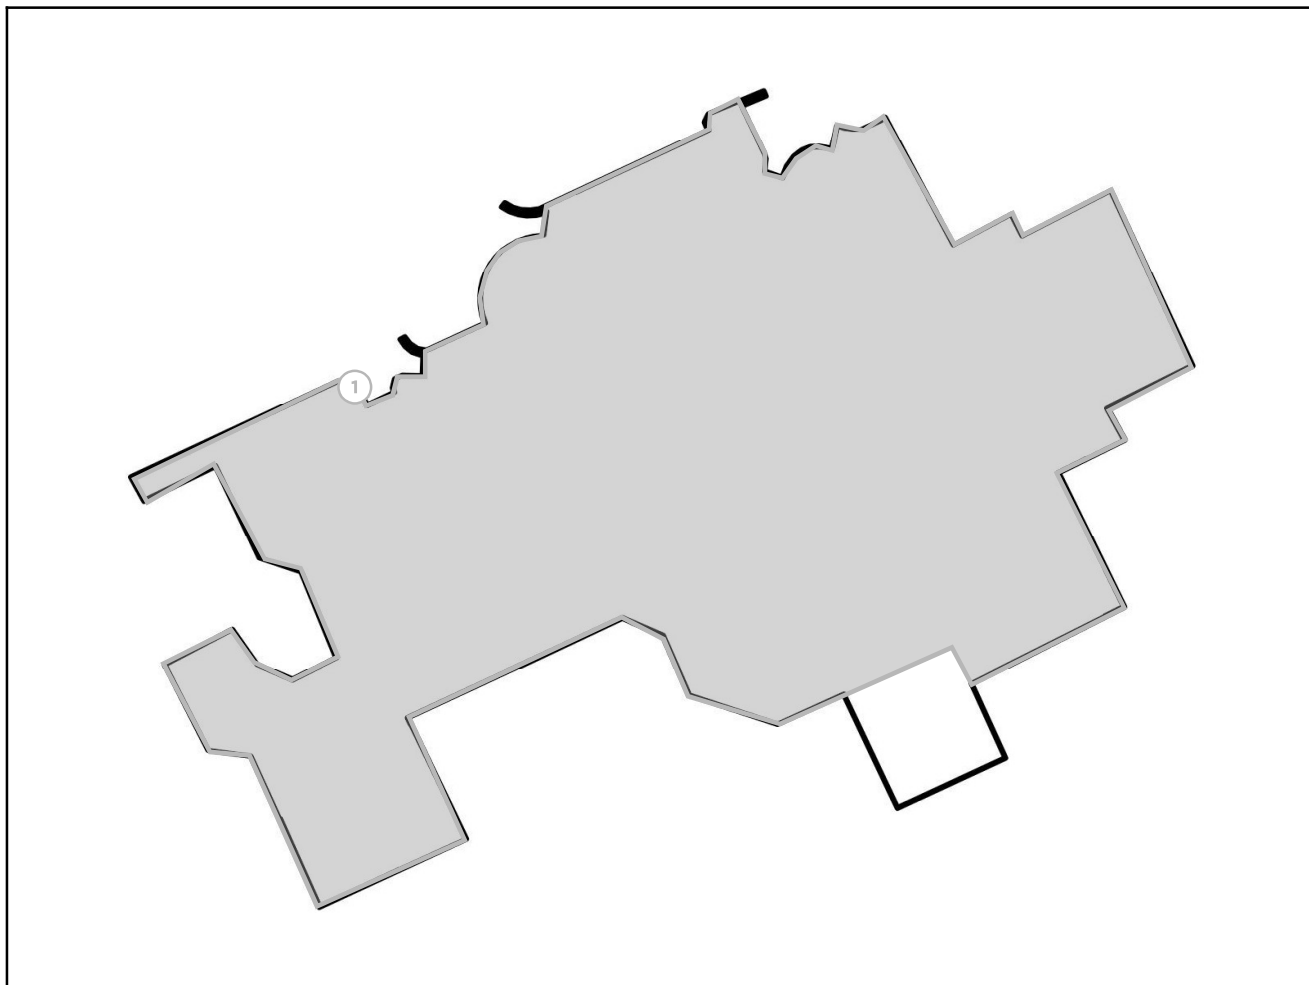
Plan 1.2: Woning: onderdak

Beschrijving	Type	Actie
1. Onderdak	Asbestmateriaal	Zorgvuldig beheren

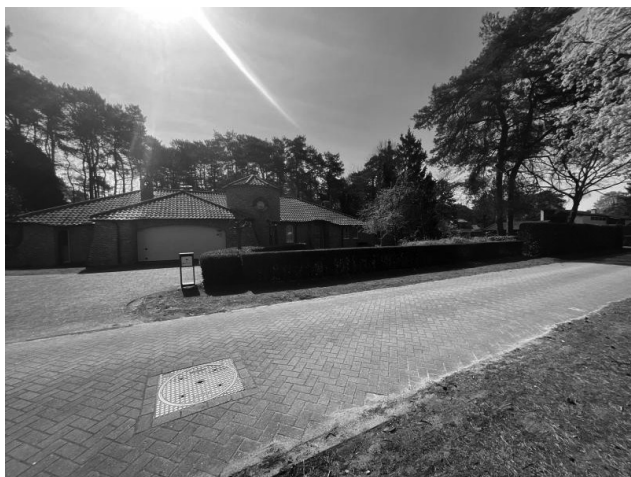
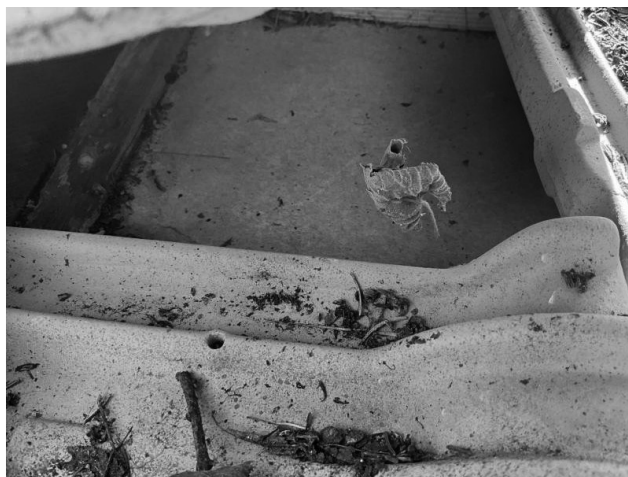
Eindbeoordeling materiaalrisico	Zeer laag materiaalrisico en/of zeer lage kans op vezelvrijgave
Opmerking	onderdakplaten zitten tussen de dakbedekking en constructiebalken

Gebondenheid	Categorie 1: hechtgebonden in oorsprong
Asbestsoort (vezeltype)	Crocidoliet aanwezig
Asbestconcentratie	Laag (< 50%)
Afschermingsgraad van het gehele materiaal	Stootvaste afscherming of omkasting
Toestand van het materiaal	Onbeschadigd, niet verweerd

Beschrijving	Onderdak
Omgeving	Binnen
Primaire drager	Schuin dak
Asbestmateriaal	Plaat, paneel, tablet - Type Menuiserite
Bindmiddel van asbestmateriaal	Cement
Gebondenheid op basis van bindmiddel	Hecht
Hoeveelheid (oppervlakte - dikte - aantal)	<ul style="list-style-type: none"> • 300,00 m² - 0,40 cm - 1 stuk
Totaal volume	1,20 m ³
Eenvoudig bereikbaar	<p>Nee</p> <ul style="list-style-type: none"> • Het asbestmateriaal is bedekt (uitgezonderd laag verf, coating, behang, kunststof, textiel) en het wegnemen van het bedekkende materiaal kan niet zonder het bedekkende materiaal te beschadigen.
Bevestigingswijze	<ul style="list-style-type: none"> • Geklemd
Identificatiemethode	De asbestdeskundige gebruikt een bewijsdocument andere dan een bestaande laboanalyse, met bevestiging door vaststelling en expertise en dit zonder monstername.
Destructieve handeling voor identificatie	Nee
Opmerking	<p>De vermelde oppervlaktes, diktes en volumes betreffen een beredeneerde schatting. Er worden geen rechten verleend aan deze oppervlaktes/diktes/volumes.</p> <p>Deze handeling is een steekproef, er is geen garantie dat het volledige dak met éénzelfde materiaal is opgebouwd. Dit kan enkel via destructief onderzoek vastgesteld worden.</p>

- Zorg voor een veilig beheer en verwijder dit asbestmateriaal wanneer het bij werken eenvoudig bereikbaar wordt. Controleer de toestand jaarlijks op wijzigingen.

- Eenvoudige handelingen: mag via doe-het-zelf of door werknemer(s) met opleidingsattest eenvoudige handelingen
Opgeleid personeel

(dak werker met 8u basisopleiding asbest) indien de platen eenvoudig te verwijderen zijn zonder kans op breken kan dit via doe-het-zelf of door werknemer(s) met opleidingsattest eenvoudige handelingen; Dek de zoldervloer af met plastic folie . Standaard dragen van de nodige wegwerp beschermingsmiddelen FFP 3 masker , handschoenen en tyvec CAT III type 5-6 , afspoelbaar schoeisel Verwijder de dakpannen. Fixeer het plaatmateriaal , de asbesthoudende platen één voor één en in hun geheel verwijderen. Niet gooien, niet breken. Verwijder onder verneveling of tussentijds voldoende bevochtigen tijdens de volledige duur van de werken. Dubbel verpakken in plastic folie , luchtdicht verpakken of plaats in container met asbestbag. Reinig Nadien de draagstructuur met vochtige doeken (+stofzuiger met absoluut filter kan niet gehoord worden dus voor een particulier niet mogelijk .) Alle werknemer(s) moeten wel beschikken over een opleidingsattest eenvoudige handelingen 8u. Een vastgesteld asbesthoudend onderdak mag niet definitief

ingesloten worden, dit dient verplicht verwijderd te worden als het bij werken bereikbaar wordt. (vb bij vernieuwen van de dakbedekking onderdak mee verwijderen) Voor hechtgebonden toepassingen: Bij verwijdering door doe-het-zelf moet men dit afval dubbel en luchtdicht verpakt aandienen bij het gemeentelijk recyclagepark. Men raadpleegt best op voorhand de voorwaarden van het recyclagepark.

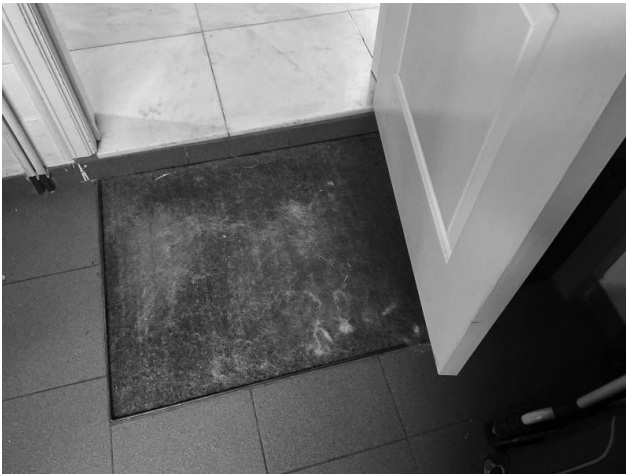
Permanente beperking

Reden: de inspectieruimte is lager dan 1,5 m

Uitleg van de asbestdeskundige: In het inspectieprotocol behoort een ruimte lager dan 1,5 m niet tot het onderzoek.

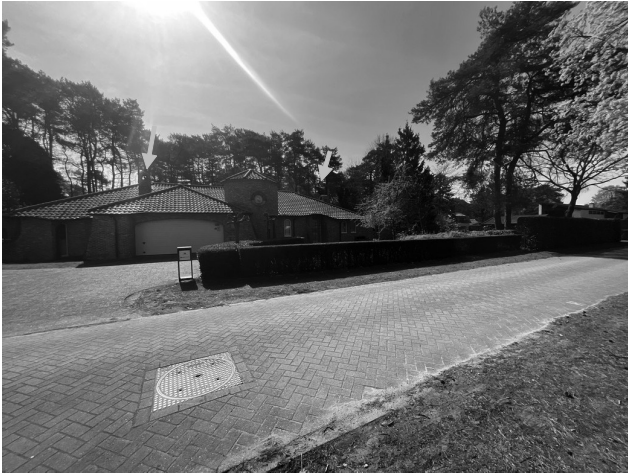
Tijdelijke beperking

Reden: Het te onderzoeken materiaal situeert zich hoger dan 3,50 m te rekenen vanaf een veilige ondergrond

Uitleg van de asbestdeskundige: Bij werken (dak of reiniging schouw) kan een stelling geplaatst worden , het is niet duidelijk of er asbestverdachte materialen aanwezig zijn in/rond de schouw.

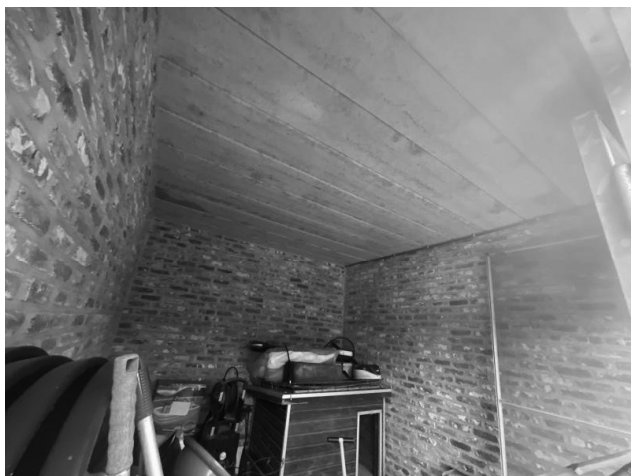
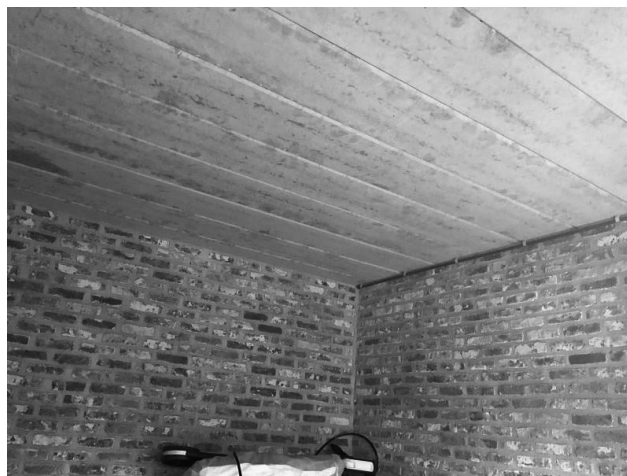
Fiche 4: Niet verdachte plafonds

De plafonds bestaan uit niet verdachte materialen

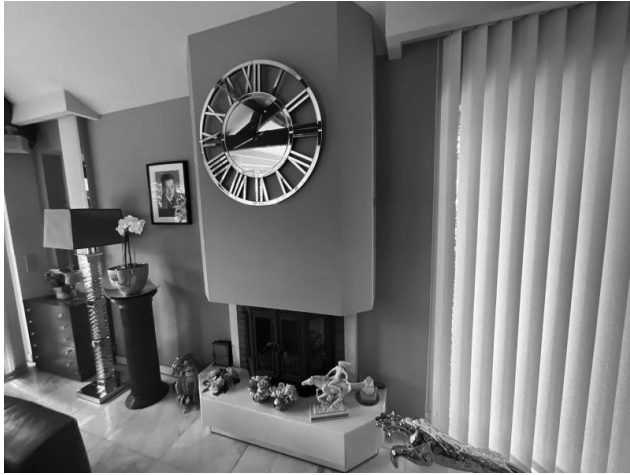
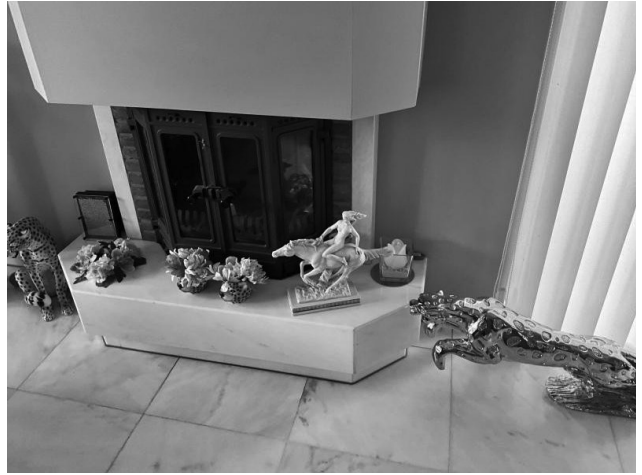
Aan de kachel werden geen verdachte materialen vastgesteld

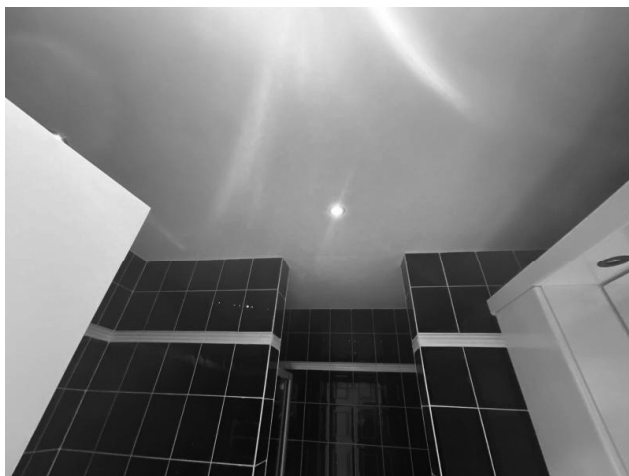
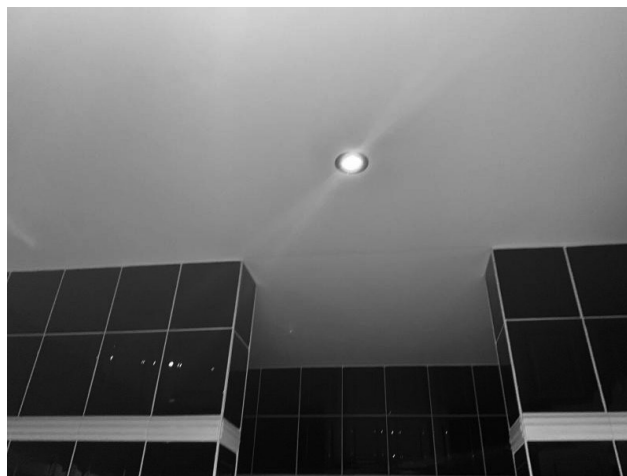
Plafonds zijn afgewerkt met valse plafonds in plaatmateriaal. Het is niet duidelijk of er pleisterwerk of ander verdacht asbestmateriaal aanwezig is achter / op deze valse plafonds, het is aangewezen om bijkomend onderzoek uit te voeren bij werken. Zonder destructieve handeling is het niet mogelijk om na te gaan of er asbesthoudende materialen aanwezig zijn achter de plafond afwerking. Als bij sloop of renovatie blijkt dat er achter deze plafonds nog pleisterwerk of asbest verdachte toepassingen aanwezig zijn, moet dit bemonsterd worden.

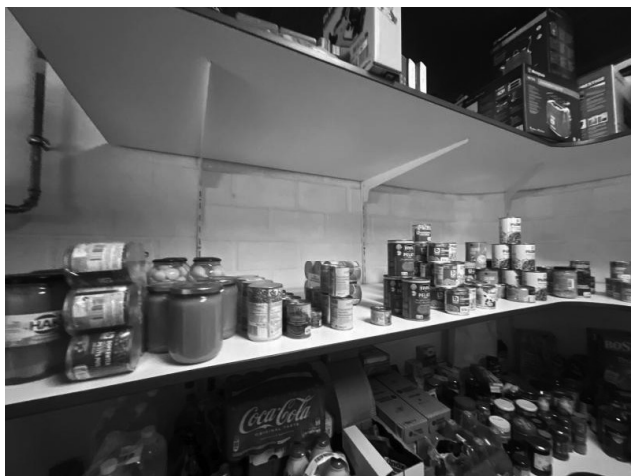
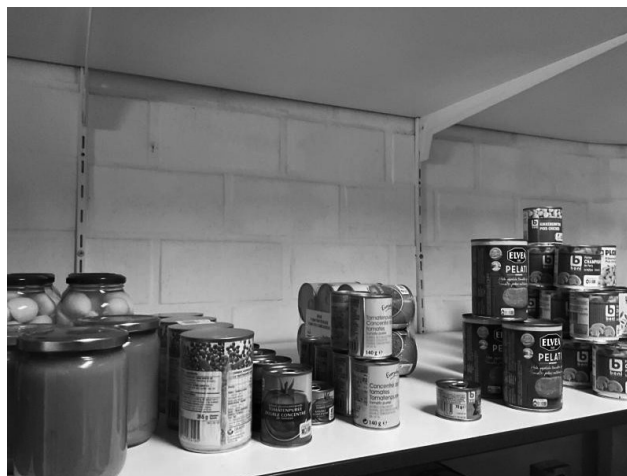
De wanden bestaan uit niet verdachte materialen

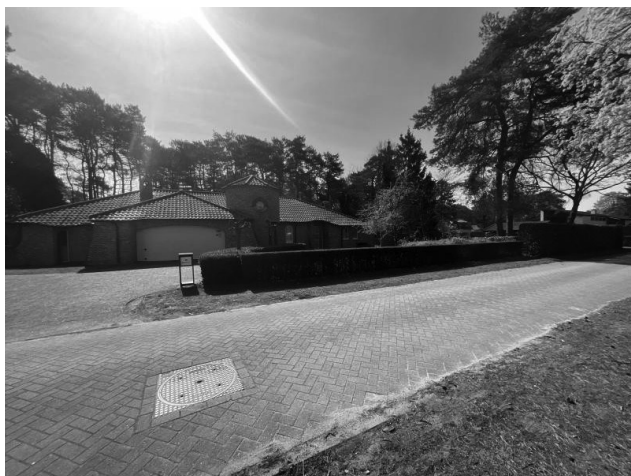
Er is geen toegang tot de zolder. Het is niet duidelijk welke materialen hier aanwezig zijn.

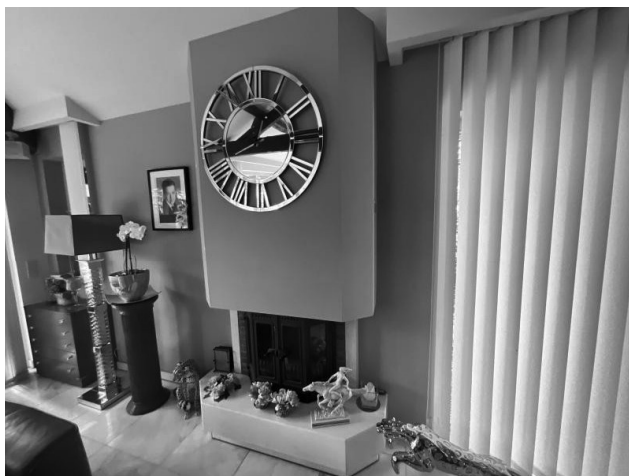
Het is niet duidelijk welke materialen achter de schouw aanwezig zijn.

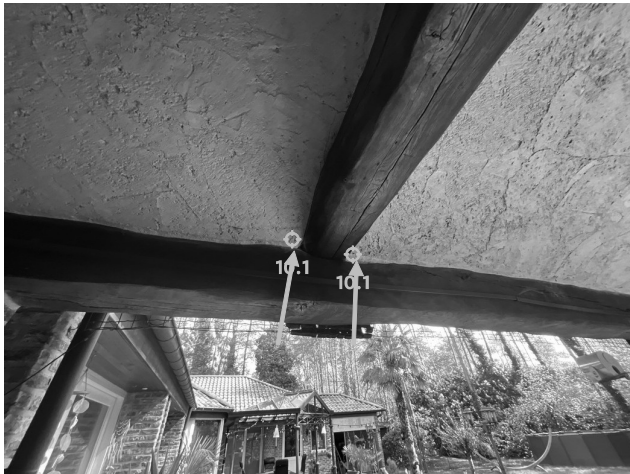
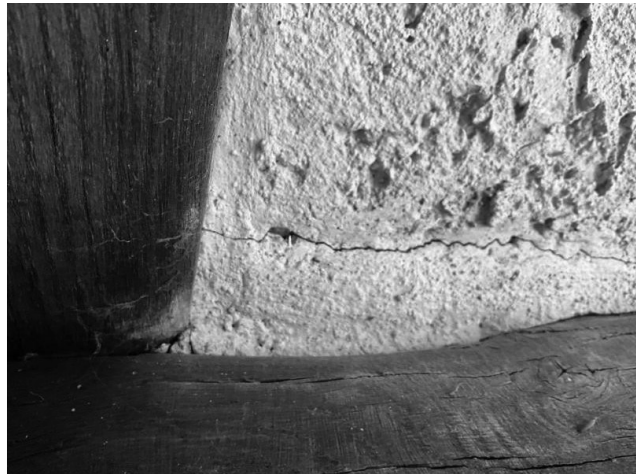
Fiche 10: Plafondpleister

Geen asbest

#	Type	Referentie	Resultaat
10.1	Mengmonster	2	Geen asbest

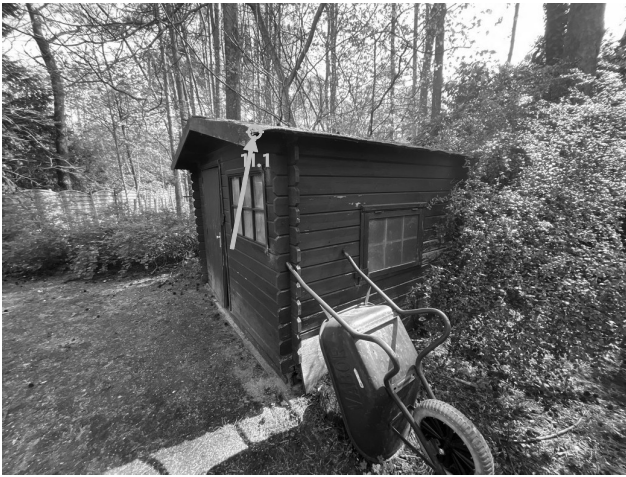
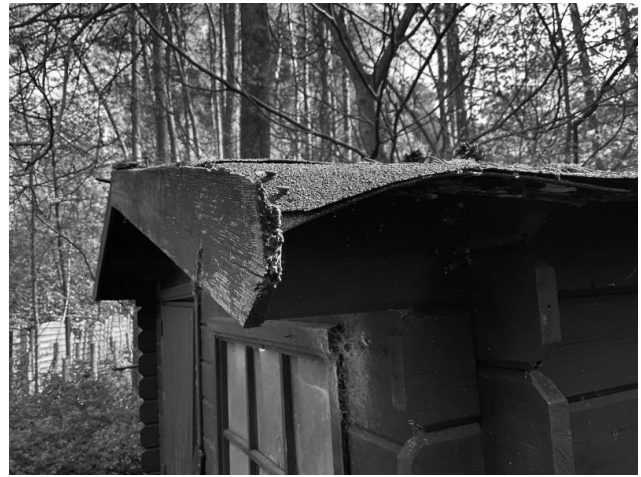
Fiche 11: Roofing (met staalname)

Geen asbest

#	Type	Referentie	Resultaat
11.1	Puntmonster	3	Geen asbest

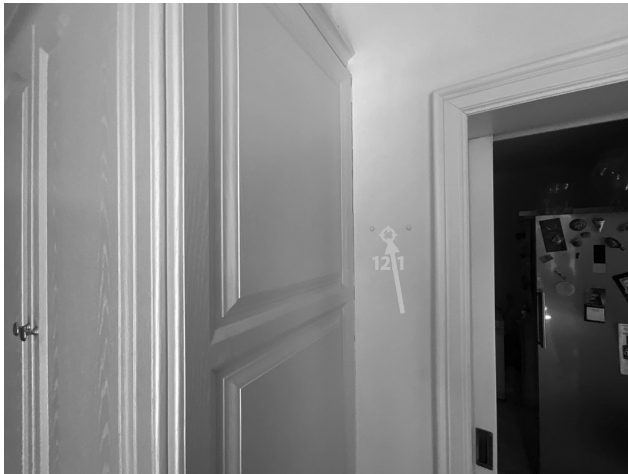
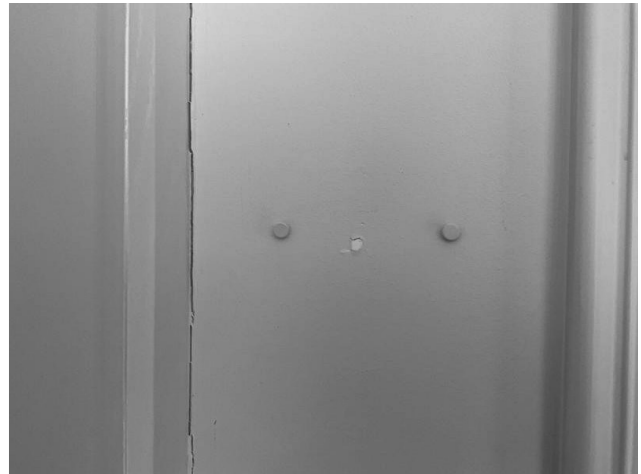
Fiche 12: Muurpleister

Geen asbest

#	Type	Referentie	Resultaat
12.1	Mengmonster	1	Geen asbest
