Asbestinventarisatetest

Zwaluwenplein 8, 3090 Overijse

Attestnummer : 20251118-000176.000

Uitgegeven op : 18.11.2025

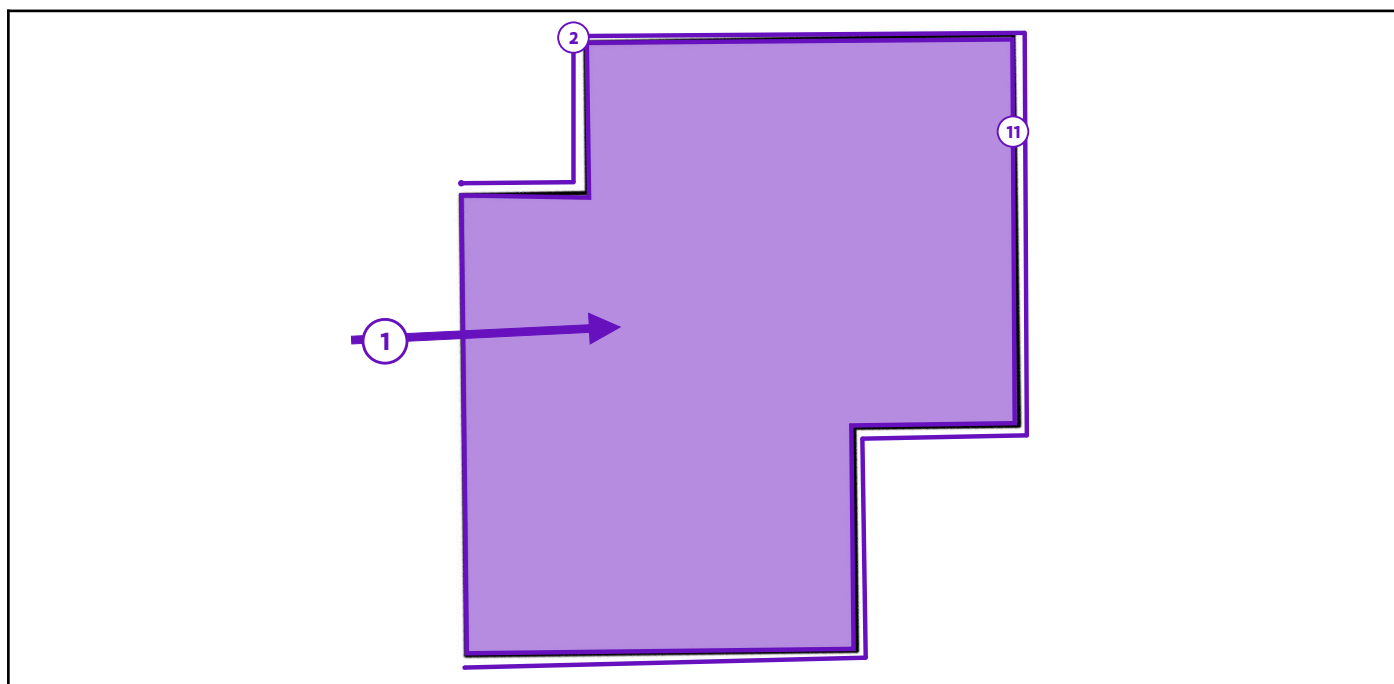
Plan 1.4: Dak/onderdak

Beschrijving	Type	Actie
1. Schouw	Beperking	-
2. Crépi buitengevel (niet-asbestverdacht)	Advies	-
11. Dak/onderdak (niet-asbestverdacht)	Overige ruimte of materiaal	-

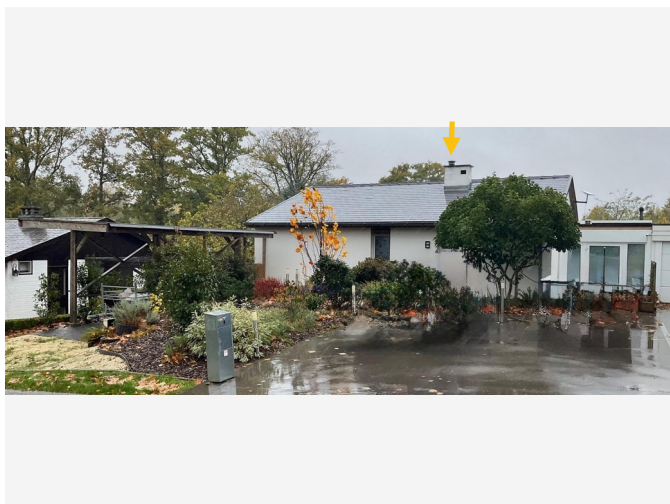
Situeringfoto

Conclusie

Tijdelijke beperking

Reden: Het te onderzoeken materiaal situeert zich hoger dan 3,50 m te rekenen vanaf een veilige ondergrond

Uitleg van de asbestdeskundige: De schouw bevat binnenin mogelijk een asbestcement rookgaskanaal. Laat dit onderzoeken bij eventuele werken.

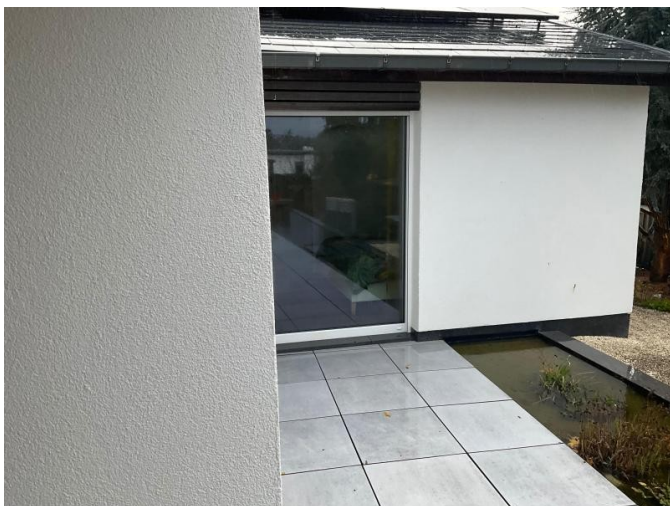
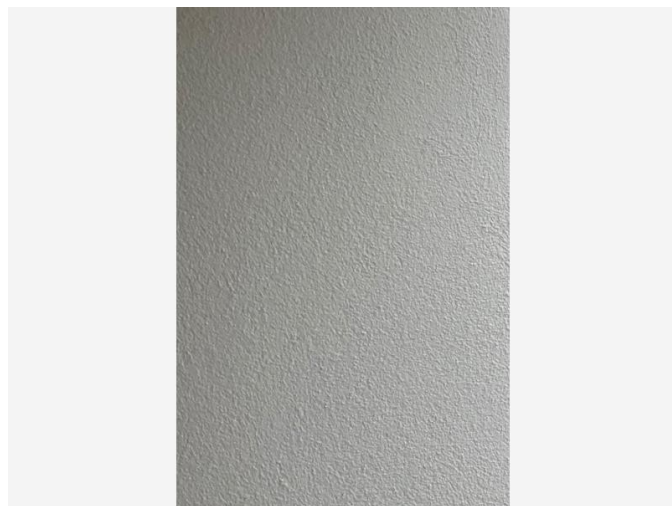
Fiche 2: Crépi buitengevel (niet-asbestverdacht)

Tijdens de inspectie is vastgesteld op basis van facturen dat crépi aan de buitengevel niet-asbestverdacht was.

Basis voor advies	Beoordeling op basis van een bewijsdocument.
-------------------	--

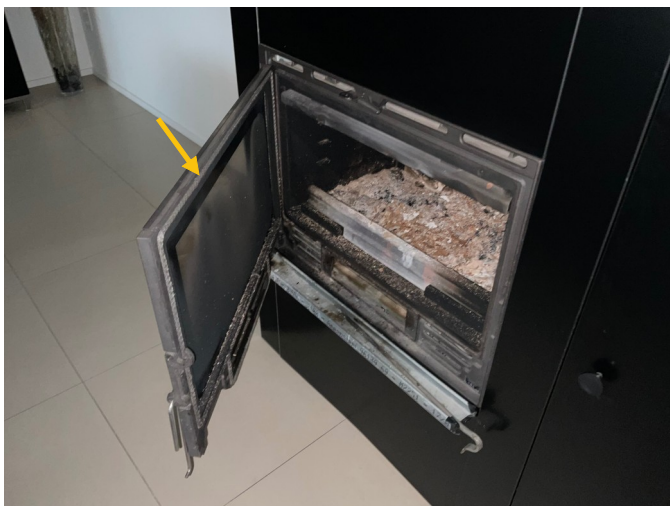
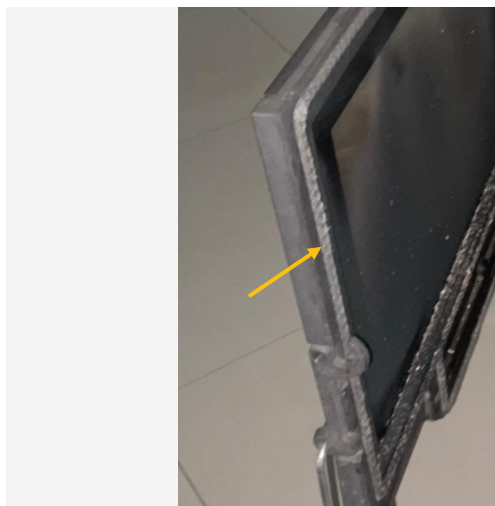
Fiche 3: Kachelkoord (niet-asbestverdacht)

Niet-asbestverdachte koord in de kachel.

Basis voor advies	De asbestdeskundige beoordeelt het materiaal als niet-asbestverdacht.
-------------------	---

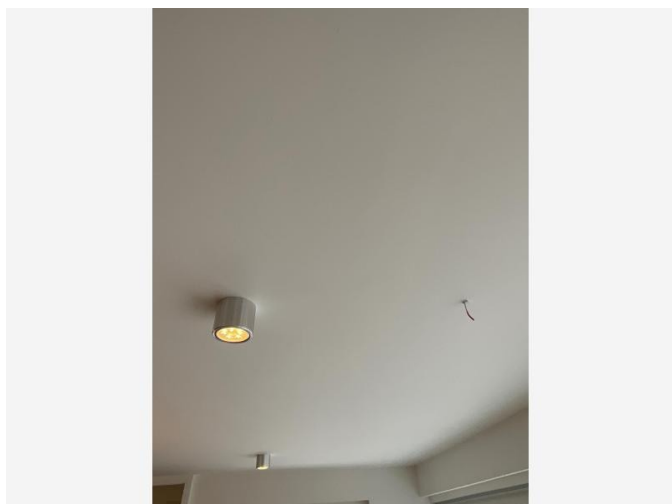
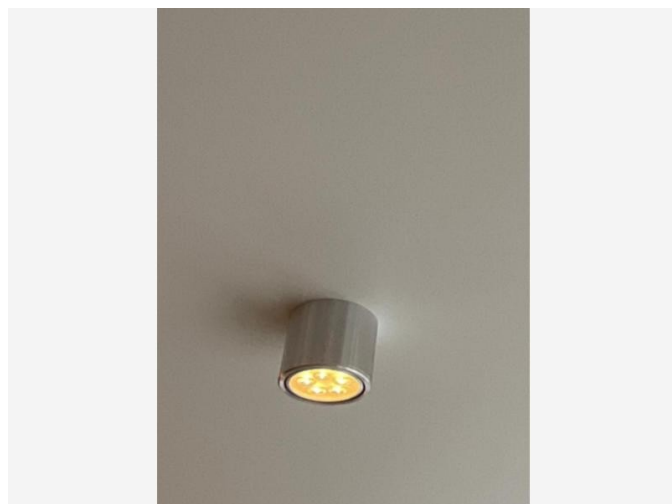
Fiche 4: Plafonds bedekt met gyproc platen (niet-asbestverdacht)

De plafonds werden afgewerkt met niet-asbestverdachte voorzetpanelen die inspectie van de bedekte structuur (opbouw, pleisterwerk) verhinderen.

Basis voor advies	Beoordeling op basis van expertise, zonder een vaststelling door de asbestdeskundige.
Primaire drager	Plafond
