Asbestinventarisatetest

Obbeekstraat 22, 3550 Heusden-Zolder

Attestnummer : 20230822-000405.000

Asbestveilig

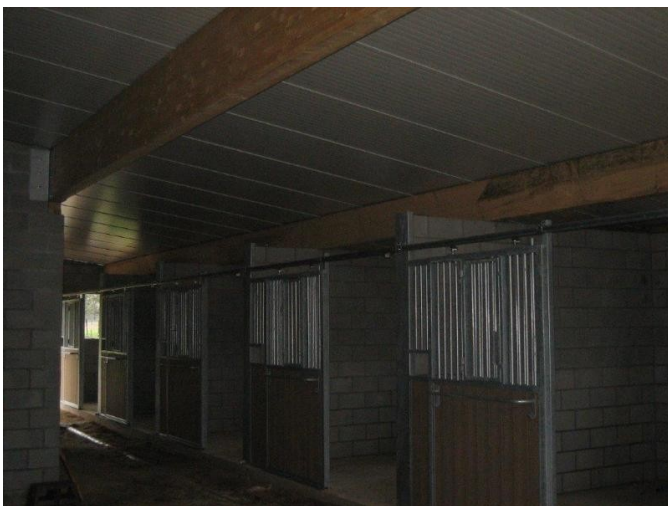
Situeringfoto

Uitgesloten van inspectie

Bouwjaar: 2007

Constructies gebouwd vanaf 2001 moeten niet onderzocht worden

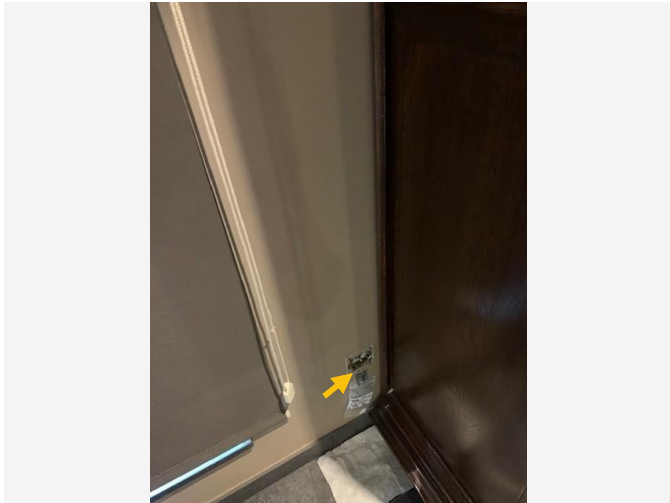
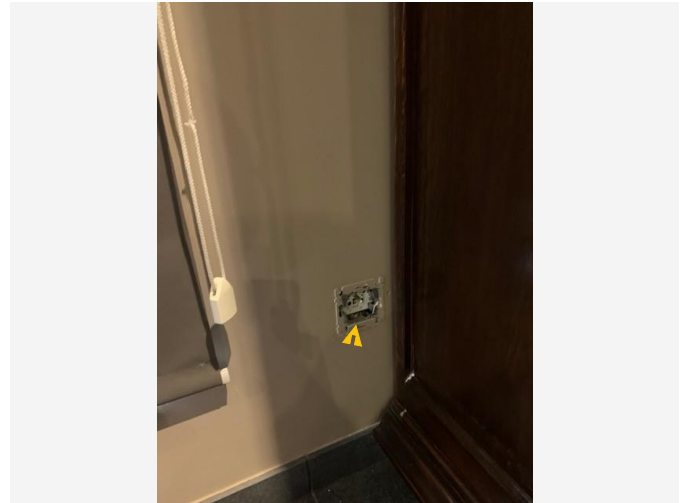
Geen asbest

#	Type	Referentie	Resultaat
3.1	Mengmonster	MM01	Geen asbest

Beschrijving	Pleisterwerk Muur
Omgeving	Binnen
Primaire drager	Binnenwand

Bindmiddel van materiaal	Gips - kalk
Gebondenheid op basis van bindmiddel	Niet-hechtgebonden
Hoeveelheid (oppervlakte - dikte - aantal)	• 750,00 m ² - 1,00 cm - 1 stuk
Totaal volume	7,50 m ³
Identificatiemethode	Vaststelling met monstername
Destructieve handeling voor identificatie	Nee

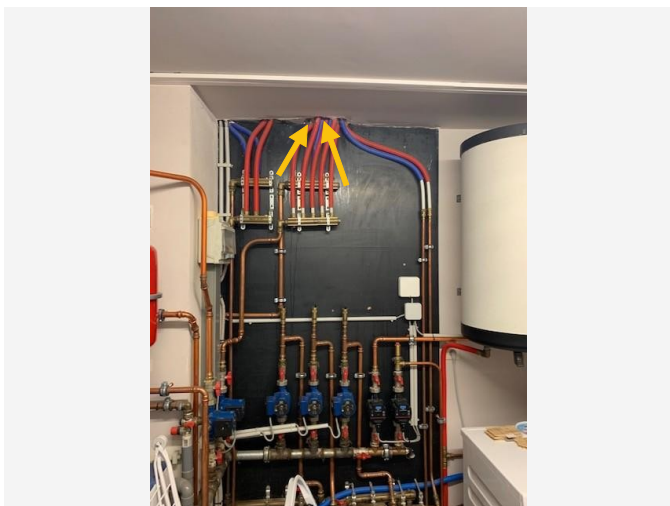
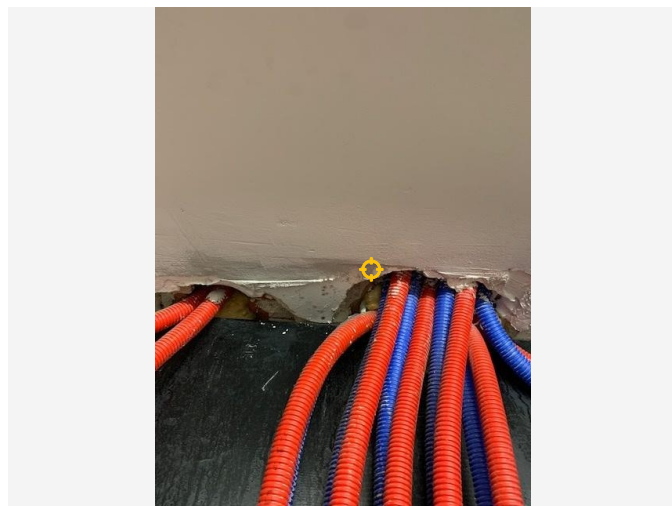
Fiche 4: Pleisterwerk plafond

Geen asbest

#	Type	Referentie	Resultaat
4.1	Mengmonster	MM02	Geen asbest

Beschrijving	Pleisterwerk plafond
Omgeving	Binnen
Primaire drager	Plafond
Bindmiddel van materiaal	Gips - kalk

Gebondenheid op basis van bindmiddel	Niet-hechtgebonden
Hoeveelheid (oppervlakte - dikte - aantal)	• 50,00 m ² - 1,50 cm - 1 stuk
Totaal volume	0,75 m ³
Identificatiemethode	Vaststelling met monstername
Destructieve handeling voor identificatie	Nee
Opmerking	Bepaalde plafonds werden afgewerkt met pleisterwerk.
