# Asbestinventarisatetest

Maalbeekstraat 100, 3583 Beringen

Attestnummer : 20260328-000039.000

Uitgegeven op : 28.03.2026

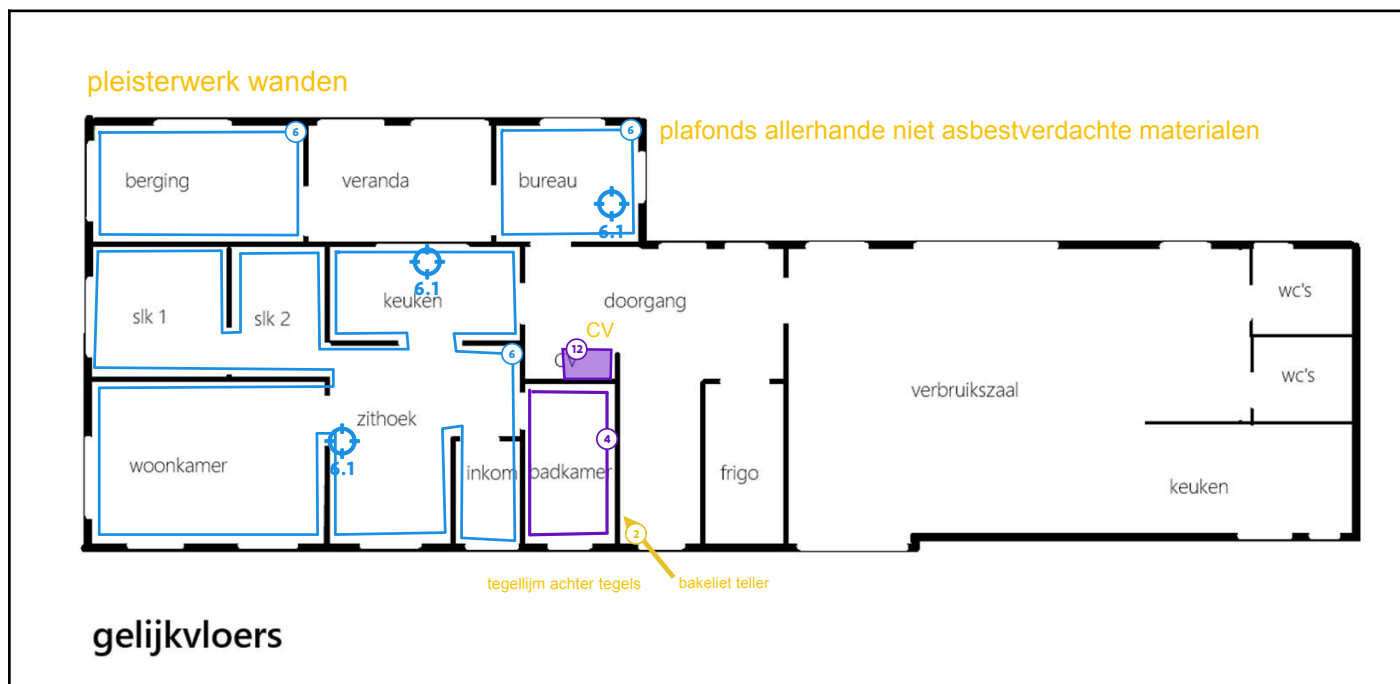
## Plan 1.3: gelijkvloers

Beschrijving	Type	Actie
2. bakeliet naast meter electriciteit	Asbestmateriaal	Zorgvuldig beheren
4. tegelijm achter tegels in badkamer	Advies	-
6. pleisterwerk wanden woning	Geen asbest	-
6.1 Code: 1	Mengmonster	-
9. plafonds allerhande afwerkingsmaterialen	Overige ruimte of materiaal	-
12. mazout verwarmingsinstallatie bouwjaar 2005	Overige ruimte of materiaal	-

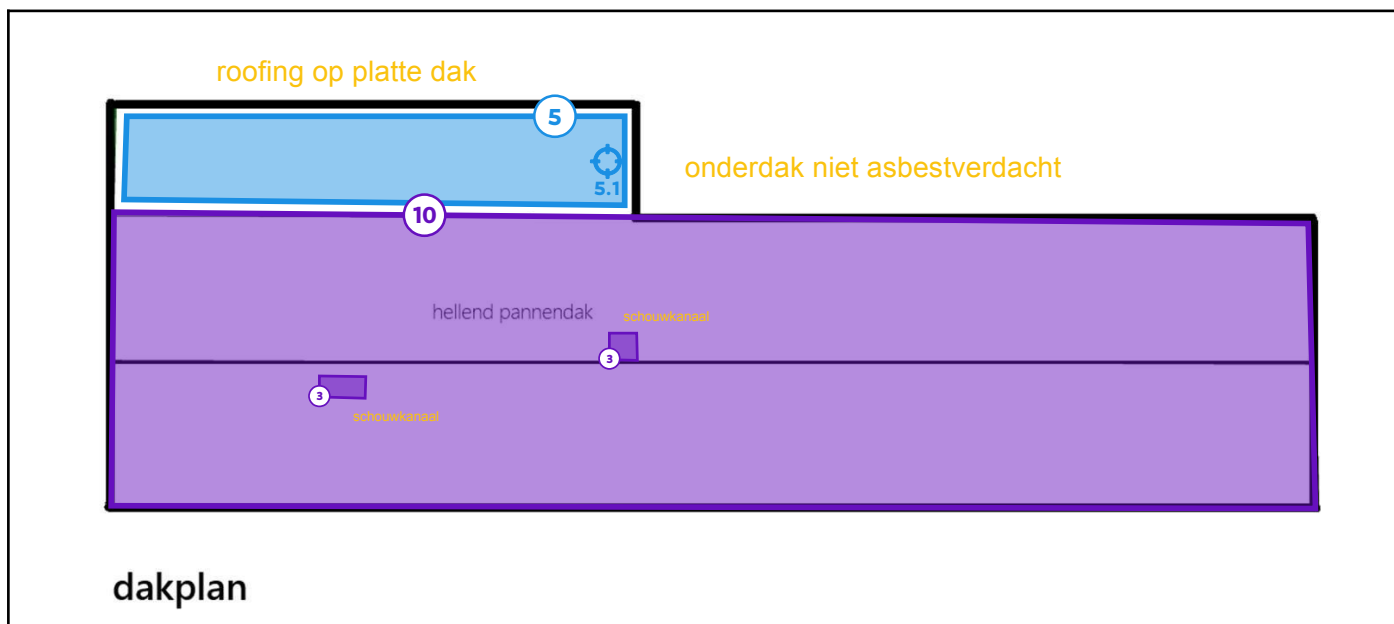
## Plan 1.5: dakplan

Beschrijving	Type	Actie
3. binnenzijde schouwkanalen	Beperking	-
5. roofing op plat dak	Geen asbest	-
5.1 Code: 2	Puntmonster	-
10. onderdak hoofdgebouw geen asbestverdachte materiaal	Overige ruimte of materiaal	-

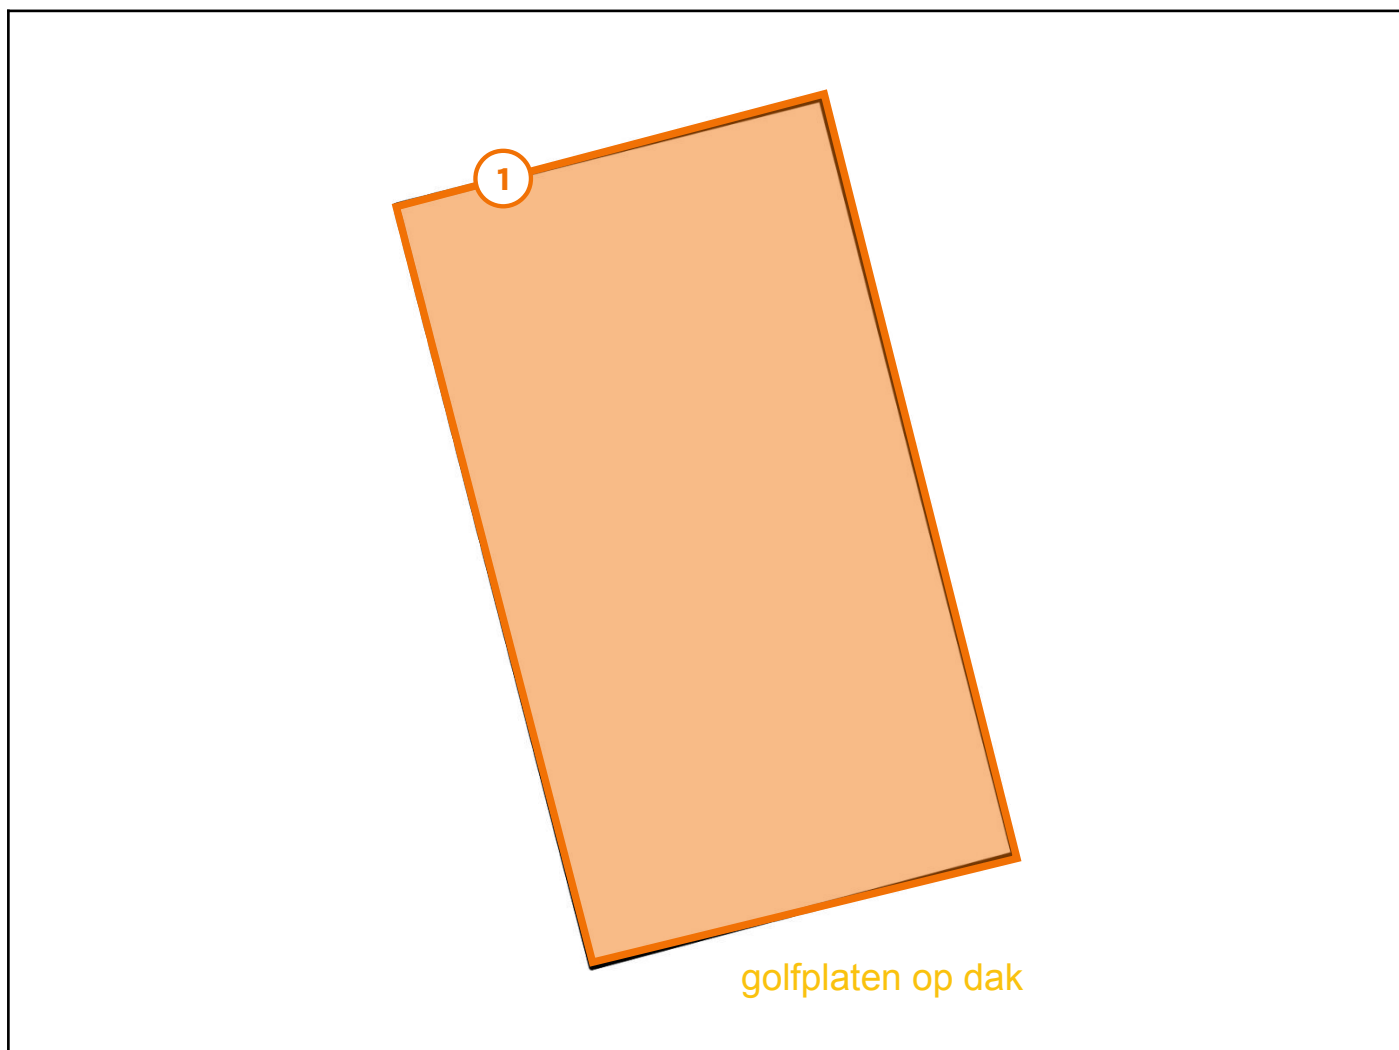
## Plan 4.3: opslag plan

Beschrijving	Type	Actie
1. golflaten op opslag	Asbestmateriaal	<a href="#">Verwijderen</a>

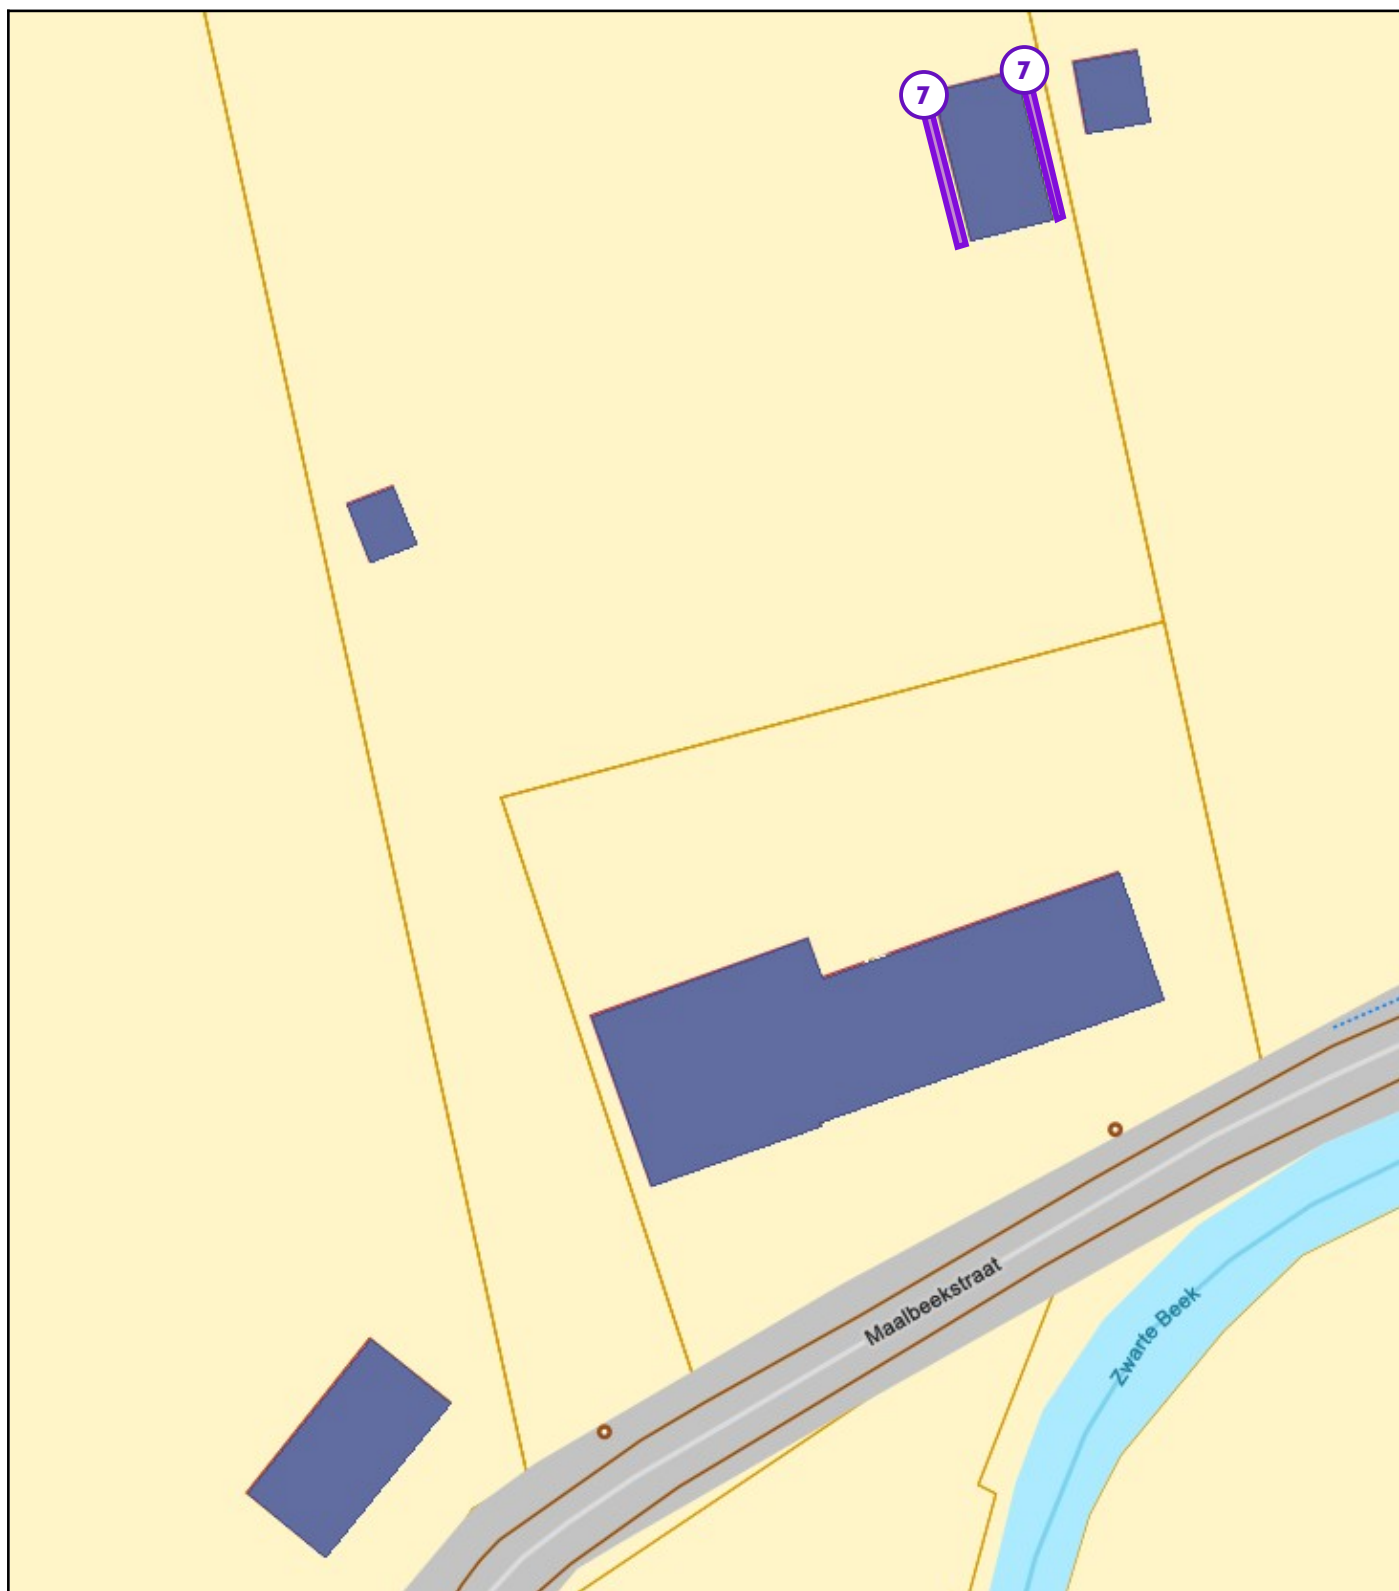
## Plan 6.1: Afdruiptzones/afvloeizones

7. afdruiptzone golfplaten opslag	Afdruiptzone/afvloeizone	-
-----------------------------------	--------------------------	---

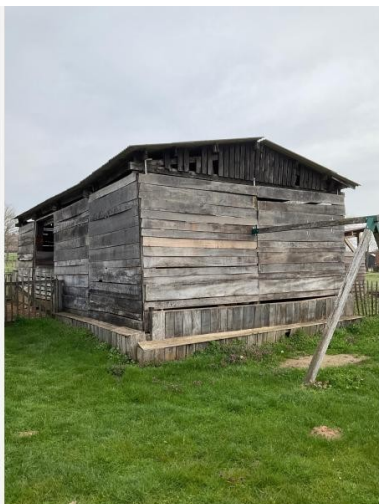
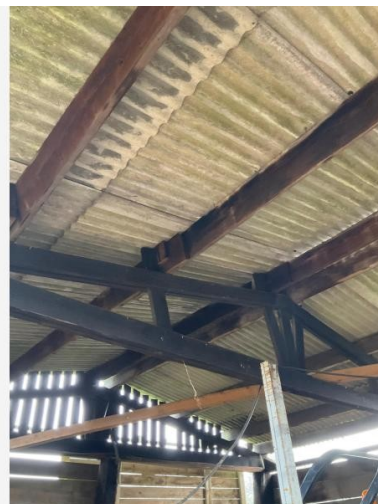
Het asbestmateriaal valt onder de mijlpaal van 2034.

Reinigen/afschuren/ontmossen van asbesthoudende golfplaten (asbesthoudende golfplaten mogen op geen enkele manier gereinigd of afgeschuurd worden totaalverbod sinds 27 april 2019)

Eindbeoordeling materiaalrisico	Verhoogd materiaalrisico en/of verhoogde kans op vezelvrijgave
---------------------------------	----------------------------------------------------------------

Gebondenheid	Categorie 1: hechtgebonden in oorsprong
Asbestsoort (vezeltype)	Crocidoliet aanwezig
Asbestconcentratie	Laag (< 50%)
Afschermingsgraad van het gehele materiaal	Geheel of deels vrij aan de buitenlucht, maar geen contact met binnenlucht
Toestand van het materiaal	Matig beschadigd, matig verweerd

Beschrijving	golfplaten op opslag
Omgeving	Buiten
Primaire drager	Schuin dak
Asbestmateriaal	Dak- en gevelbekleding - Golfplaat
Bindmiddel van asbestmateriaal	Cement
Gebondenheid op basis van bindmiddel	Hecht
Hoeveelheid (oppervlakte - aantal)	<ul style="list-style-type: none"><li>• 35,00 m<sup>2</sup> - 1 stuk</li></ul>
Totale oppervlakte	35,00 m <sup>2</sup>
Eenvoudig bereikbaar	Ja
Bevestigingswijze	<ul style="list-style-type: none"><li>• Geschroefd</li></ul>
Identificatiemethode	De asbestdeskundige beoordeelt het materiaal als asbesthoudend, en dit zonder monsternamen.
Destructieve handeling voor identificatie	Nee

Verwijderen

- Verwijder dit asbestmateriaal zo snel mogelijk. Volg de toestand goed op.
- Hemelwater dat afspoelt van asbestcement daken of gevels kan asbestdeeltjes bevatten. Gebruik het enkel voor gesloten circuits (bv. spoelen toiletten). Reinig na het vervangen van het dak of de gevel de dakgoten en regenwaterput of -ton om asbesthoudend sediment of slib te verwijderen
- Voer bijkomende staalname(s) uit.

- Eenvoudige handelingen: mag via doe-het-zelf of door werknemer(s) met opleidingsattest eenvoudige handelingen  
Als dit materiaal verwijderd kan worden zonder het te breken, te beschadigen... , dan mag met dit met eenvoudige handelingen. Vermijd stofvorming en stofverspreiding op elk moment van de werken. Bevochtig of fixeer het materiaal.

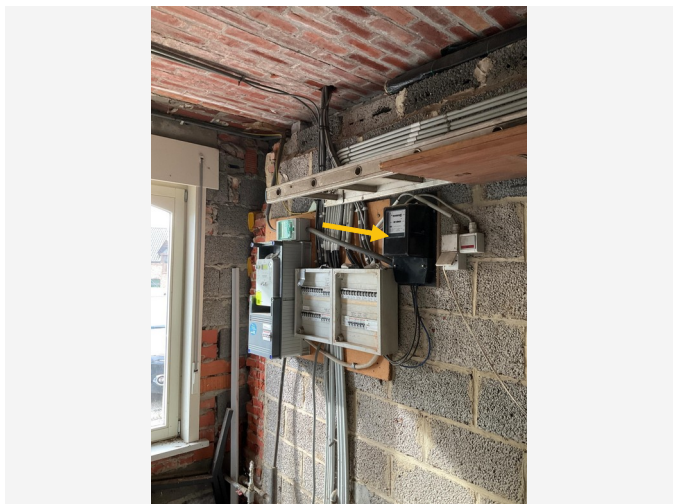
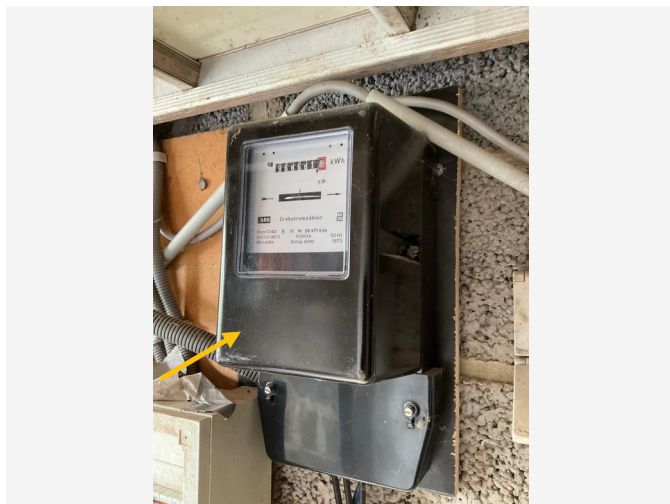
Het asbestmateriaal valt onder de mijlpaal van 2040.

Eindbeoordeling materiaalrisico	Zeer laag materiaalrisico en/of zeer lage kans op vezelvrijgave
---------------------------------	-----------------------------------------------------------------

Gebondenheid	Categorie 1: hechtgebonden in oorsprong
Asbestsoort (vezeltype)	Crocidoliet aanwezig
Asbestconcentratie	Laag (< 50%)
Afschermingsgraad van het gehele materiaal	Stootvaste afscherming of omkasting
Toestand van het materiaal	Onbeschadigd, niet verweerd

Beschrijving	bakeliet naast meter electriciteit
Omgeving	Binnen
Primaire drager	Communicatie en elektrische infrastructuur en uitrusting
Asbestmateriaal	Plaat, paneel, tablet - Type Bakeliet
Bindmiddel van asbestmateriaal	Kunststof of -hars
Gebondenheid op basis van bindmiddel	Hecht
Hoeveelheid (oppervlakte - dikte - aantal)	• 0,50 m <sup>2</sup> - 0,30 cm - 1 stuk
Totaal volume	0,002 m <sup>3</sup>
Eenvoudig bereikbaar	Ja
Bevestigingswijze	• Geschroefd
Identificatiemethode	De asbestdeskundige beoordeelt het materiaal als asbestverdacht en dus asbesthoudend, en dit zonder monstername.  Motivatie: De monstername brengt andere schade aan dan schade die inherent is aan de monstername.
Destructieve handeling voor identificatie	Nee

Zorgvuldig beheren

- Zorg voor een veilig beheer. Vermijd het beschadigen van het asbestmateriaal. Controleer de toestand jaarlijks op wijzigingen.

- Eenvoudige handelingen: mag via doe-het-zelf of door werknemer(s) met opleidingsattest eenvoudige handelingen enkel te verwijderen door netbeheerder electriciteit !

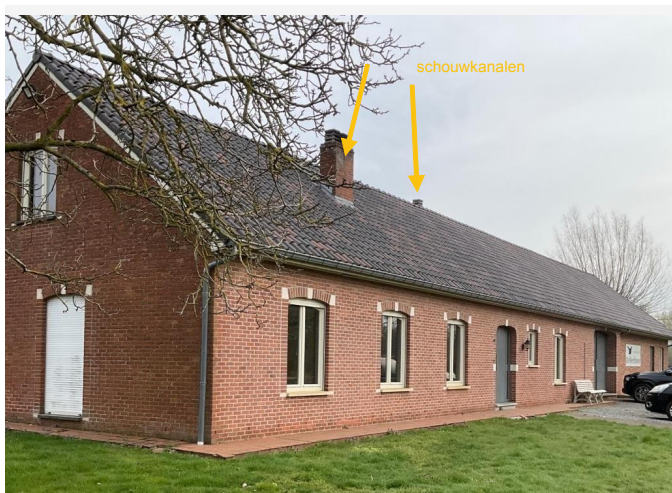
Situeringfoto

**Reden:** Er is geen volledige risicobeoordeling mogelijk

**Uitleg van de asbestdeskundige:** binnenzijde schouwkanalen niet inspecteerbaar.

(Asbest)materiaal	Rookgaskanaal
Karakterisatie	Asbest (verdacht)
Primaire drager	HVAC infrastructuur en uitrusting

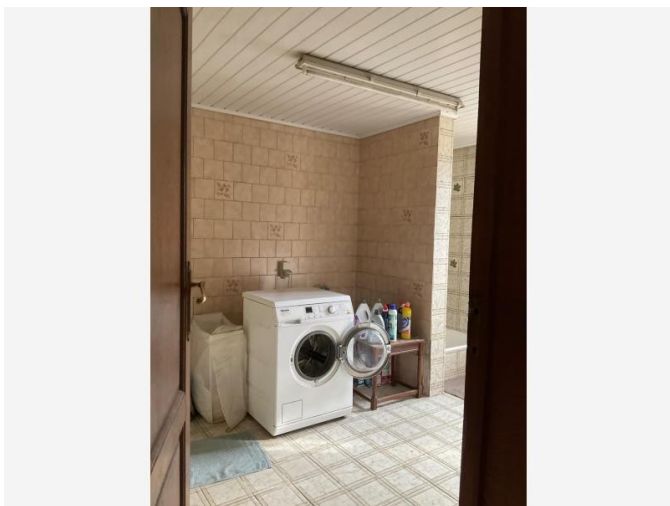
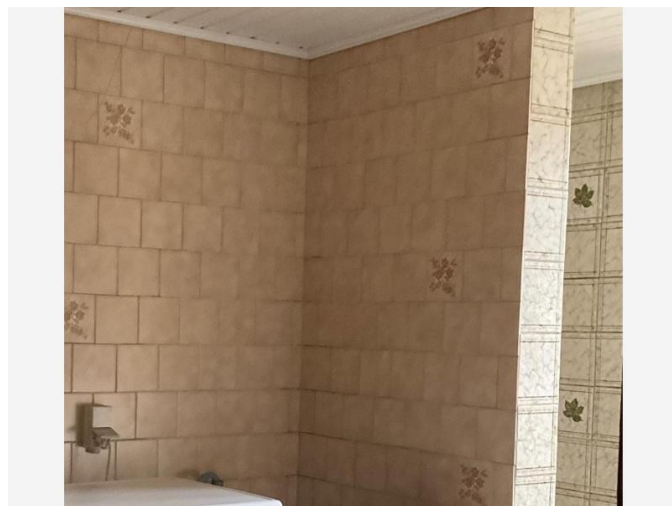
vroeger werd er ook asbest verwerkt in tegellijm achter tegels, voornamelijk in vochtige ruimten.

<b>Basis voor advies</b>	De asbestdeskundige beoordeelt het materiaal als asbesthoudend op basis van een beoordeling met het blote oog.
<b>Primaire drager</b>	Binnenwand
<b>(Asbest)materiaal</b>	In-situ afwerkingslagen - Lijm laag
<b>Bindmiddel</b>	Cement
<b>Gebondenheid bindmiddel</b>	Hecht

voor werken of demontage is het aangeraden om een destructieve staalname te doen ter uitsluiting aanwezigheid asbest.

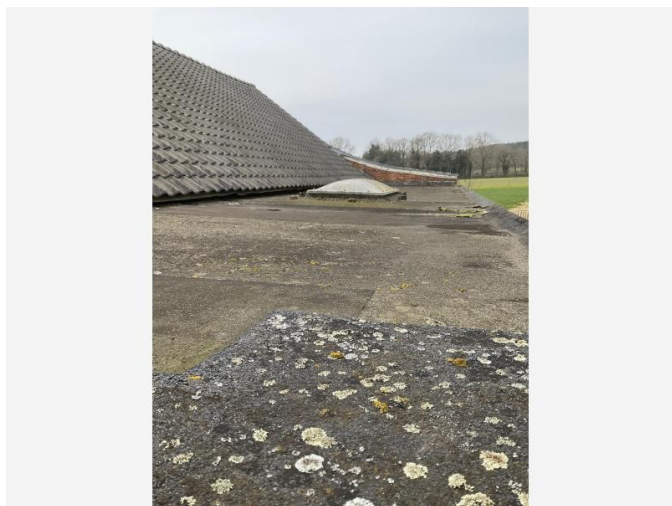
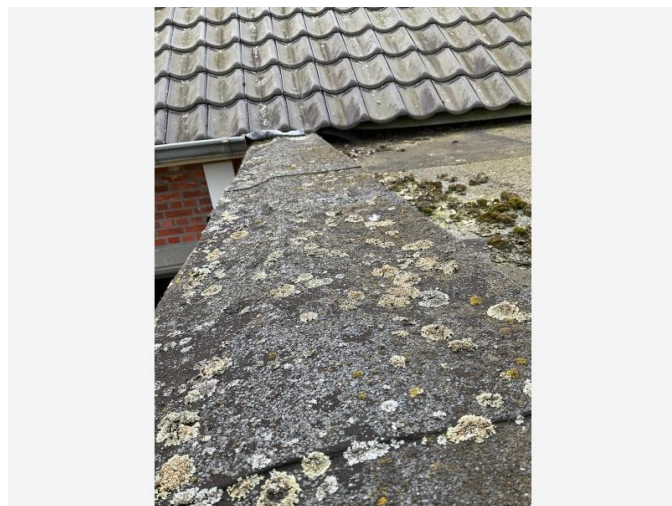
Geen asbest

#	Type	Referentie	Resultaat
5.1	Puntmonster	2	Geen asbest

<b>Beschrijving</b>	roofing op plat dak
<b>Omgeving</b>	Buiten
<b>Primaire drager</b>	Plat dak
<b>Bindmiddel van materiaal</b>	Bitumen (roofing, teer, asfalt)
<b>Gebondenheid op basis van bindmiddel</b>	Hecht
<b>Hoeveelheid (oppervlakte - aantal)</b>	• 56,00 m <sup>2</sup> - 1 stuk
<b>Totale oppervlakte</b>	56,00 m <sup>2</sup>
<b>Identificatiemethode</b>	Een monstername door de asbestdeskundige met laboanalyse door een asbestlabo.
<b>Destructieve handeling voor identificatie</b>	Nee
<b>Opmerking</b>	roofing op plat dak aanbouw. mogelijks nog oudere roofinglagen aanwezig onder toplaag. voor werken of demontage is het aangeraden een destructieve staalname uit te voeren ter uitsluiting aanwezigheid asbest.

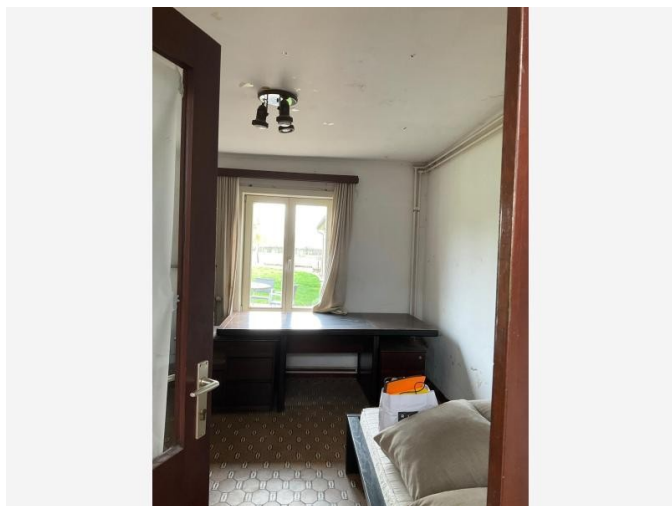
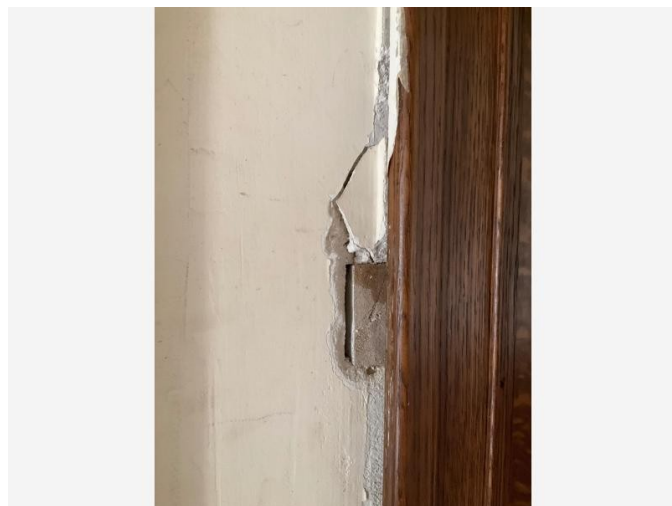
Geen asbest

#	Type	Referentie	Resultaat
6.1	Mengmonster	1	Geen asbest

Beschrijving	pleisterwerk wanden woning
Omgeving	Binnen
Primaire drager	Binnenwand
Bindmiddel van materiaal	Gips - kalk
Gebondenheid op basis van bindmiddel	Niet-hechtgebonden
Hoeveelheid (oppervlakte - dikte - aantal)	• 225,00 m <sup>2</sup> - 1,00 cm - 1 stuk
Totaal volume	2,25 m <sup>3</sup>
Identificatiemethode	Een monstername door de asbestdeskundige met laboanalyse door een asbestlabo.
Destructieve handeling voor identificatie	Nee
Opmerking	<p>Om het pleisterwerk te identificeren als niet-asbesthoudend is een monstername van het pleisterwerk verplicht.</p> <p>Locatie staalnames: individuele ruimte: droge ruimte vb: leefruimte / natte ruimte:</p> <p>vb: keuken / stookplaats: cv-ruimte/ traphal: inkom</p> <p>De vermelde oppervlaktes en volumes betreffen een inschatting. Er worden geen rechten verleend aan deze oppervlaktes/volumes. De dikte is een inschatting die voorkomt uit de monstername en is daarom niet altijd representatief.</p>

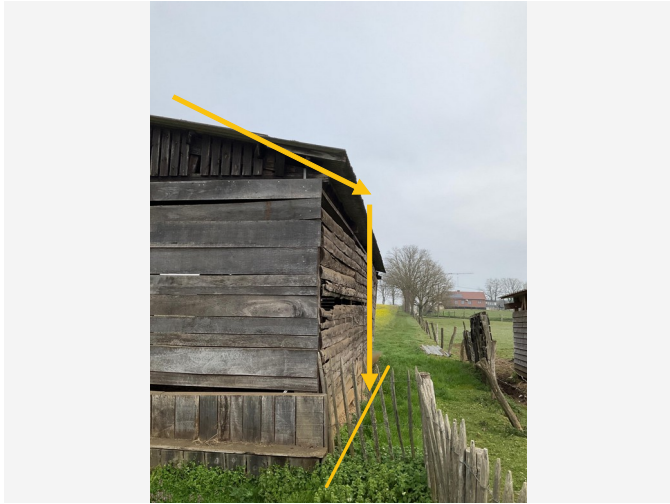
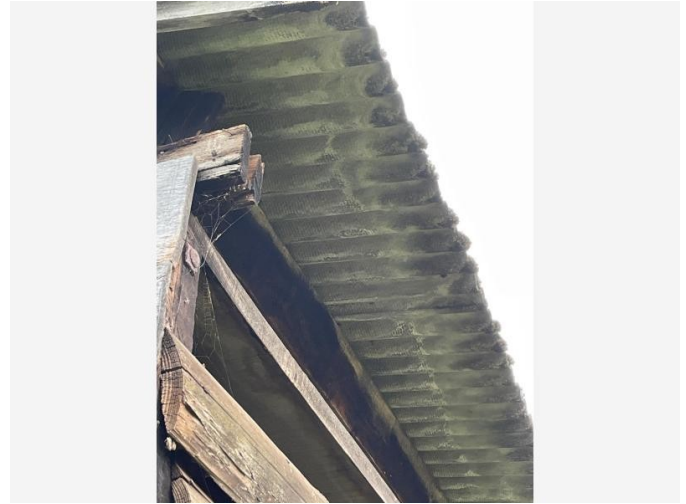
Afspoelend regenwater kan asbestdeeltjes van verweerde asbestcementen dak- of gevelbekleding meenemen naar de bodem. De asbestdeeltjes in de bodem vormen een laag risico: bodempartikels houden de asbestdeeltjes voldoende vast om gezondheidsrisico's te vermijden. Door deze asbesthoudende bodemzone zorgvuldig te beheren, vermijdt u gezondheidsrisico's.

Beschrijving	afdruipzone golfplaten opslag
Bron van de asbestdeeltjes	Bron is nog aanwezig
Type	Afdruipzone dak
Afmetingen (lengte - breedte - diepte)	<ul style="list-style-type: none"><li>• 16,00 m - 30,00 m - 0,30 m</li></ul>
Geraamd volume	144,00 m <sup>3</sup>

- Om het afspoelen van asbestdeeltjes te stoppen, is het verstandig om de verwijdering van de dak- of gevelbekleding in te plannen en in afwachting hiervan een dakgoot te plaatsen om het regenwater af te voeren naar de riolering.
- Voorzie een buitenmat om schoenen te vegen en reinig de mat en de toegangsruimte regelmatig met water.
- Voorzie een looprooster over de bodemzone om te vermijden dat gronddeeltjes aan de schoenen blijven kleven.

De uitgraving van een afdruiptzone gebeurt volgens de methodiek "eenvoudige handelingen". Vermijd daarbij vermenging met andere bodem en laat de uitgegraven asbesthoudende grond afvoeren naar een daartoe vergunde stortplaats. Voor de uitgraving wordt een richtdiepte van 30 cm gehanteerd.
