# Asbestinventarisatetest

Vogelsberg 57, 3600 Genk

Attestnummer : 20241211-000178.000

Uitgegeven op : 11.12.2024

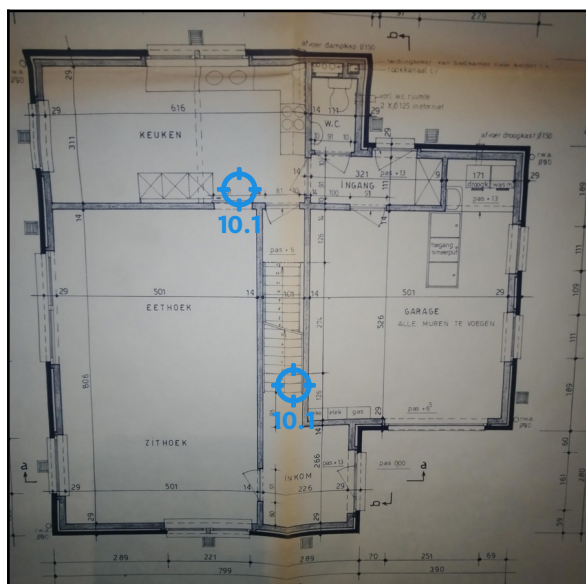
## Plan 1.7: GLV : Muren

Muren bepleisterd, excl garage = snelbouwstenen

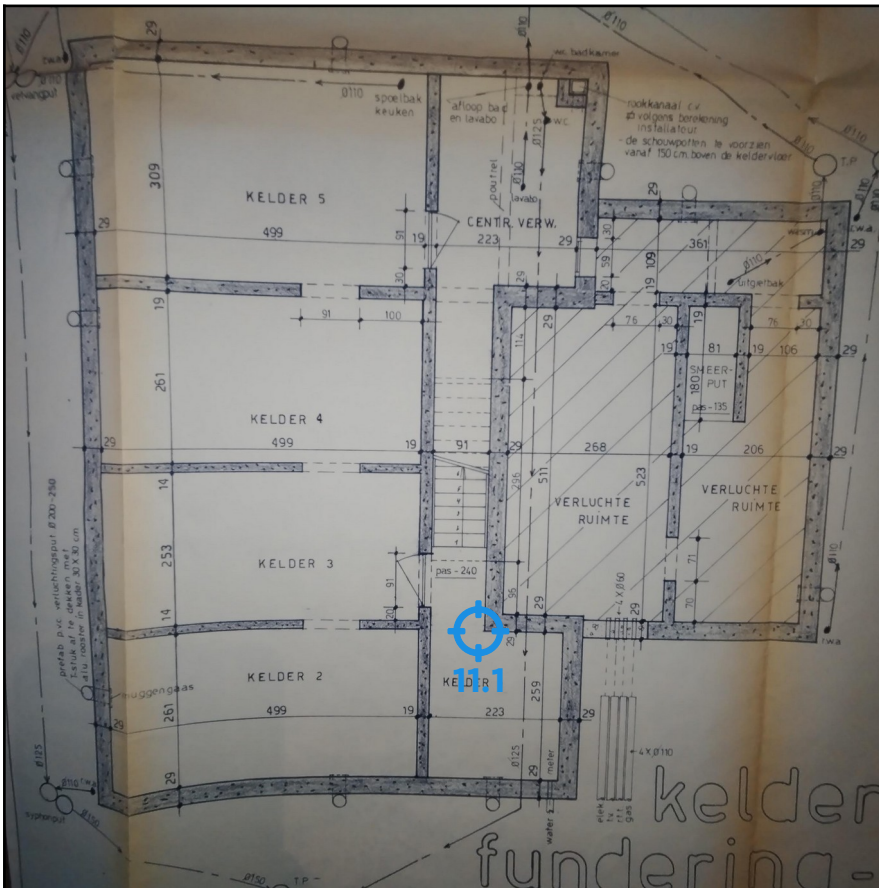
## Plan 1.9: Kelder : Muren/plafonds

Muren = Cementering  
Plafonds = Beton

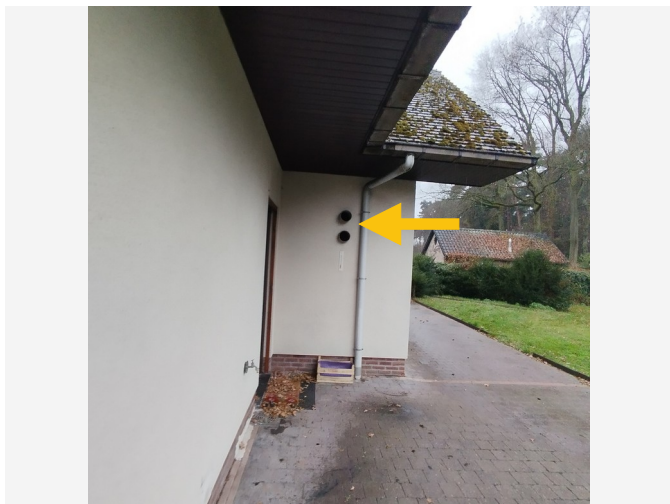
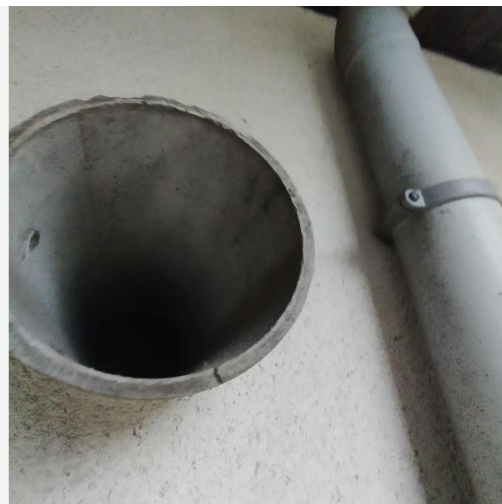
Overzichtsfoto

Detailfoto

Het asbestmateriaal valt onder de mijlpaal van 2040.

Eindbeoordeling materiaalrisico	Laag materiaalrisico en/of verlaagde kans op vezelvrijgave
---------------------------------	--

Gebondenheid	Categorie 1: hechtgebonden in oorsprong
Asbestsoort (vezeltype)	Crocidoliet aanwezig
Asbestconcentratie	Laag (< 50%)
Afschermingsgraad van het gehele materiaal	Geheel of deels (ook) vrij aan binnenluchtstromen
Toestand van het materiaal	Onbeschadigd, niet verweerd

Beschrijving	Luchtkokers
Omgeving	Grenst aan binnen- en buitenlucht
Primaire drager	Binnenwand
Asbestmateriaal	Buis, koker, leiding, pijp, doorvoer
Bindmiddel van asbestmateriaal	Cement
Gebondenheid op basis van bindmiddel	Hecht
Hoeveelheid (lengte - omtrek - dikte - aantal)	<ul style="list-style-type: none"><li>• 0,50 m - 90,00 cm - 0,50 cm - 1 stuk</li></ul>
Totaal volume	0,002 m <sup>3</sup>
Eenvoudig bereikbaar	Ja
Bevestigingswijze	<ul style="list-style-type: none"><li>• Verlijmd, ingegoten, versmeerd</li></ul>
Identificatiemethode	Vaststelling zonder monsternamen
Destructieve handeling voor identificatie	Nee
Opmerking	De vermelde oppervlaktes, diktes, gewichten en volumes betreffen een beredeneerde schatting. Er worden geen rechten verleend aan deze oppervlaktes/diktes/volumes.

Zorgvuldig beheren

- Zorg voor een veilig beheer. Vermijd het beschadigen van het asbestmateriaal. Controleer de toestand jaarlijks op wijzigingen.

- Eenvoudige handelingen: mag via doe-het-zelf of door werknemer(s) met opleidingsattest eenvoudige handelingen  
De kokers kunnen voorzichtig losgebeiteld worden, extra bevochtigen om stof te voorkomen  
Standaard dragen van de nodige wegwerp beschermingsmiddelen FFP 3 masker, handschoenen en tyvec CAT III type 5-6  
Bij de gemeente/containerpark afsluitzakken halen om dubbel in te pakken en af te voeren naar het containerpark als hechtgebonden asbestafval.  
Zie ook link Zie <https://ovam.vlaanderen.be/wie-mag-wat-verwijderen>  
<https://ovam.vlaanderen.be/voorzorgsmaatregelen-bij-asbestverwijdering>

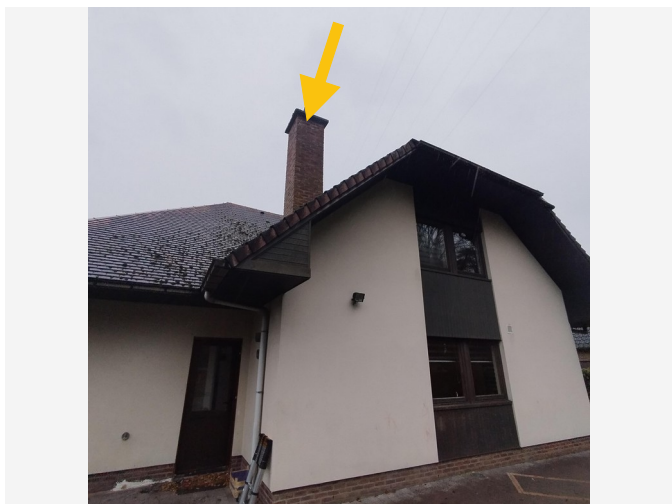
Situeringfoto

**Reden:** Het te onderzoeken materiaal situeert zich hoger dan 3,50 m te rekenen vanaf een veilige ondergrond

**Uitleg van de asbestdeskundige:** Bij werken (dak of reiniging schouw) kan een stelling geplaatst worden, het is niet duidelijk of er asbestverdachte materialen aanwezig zijn in de schouw.

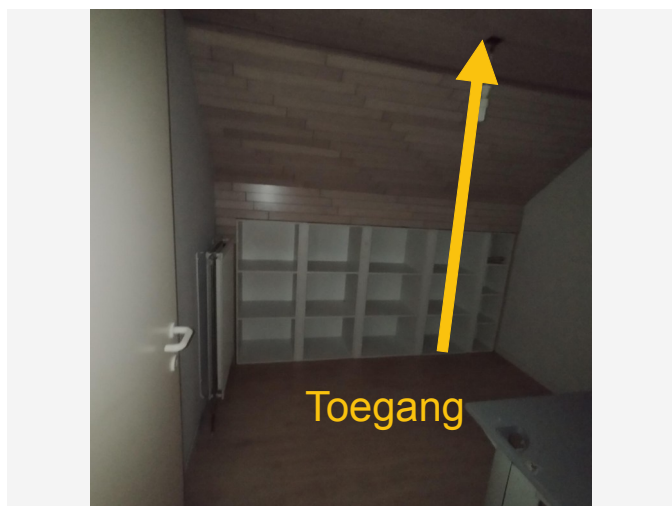
Situeringfoto

**Reden:** de inspectieruimte is lager dan 1,5 m

**Uitleg van de asbestdeskundige:** In het inspectieprotocol behoort een ruimte lager dan 1,5 m niet tot het onderzoek.

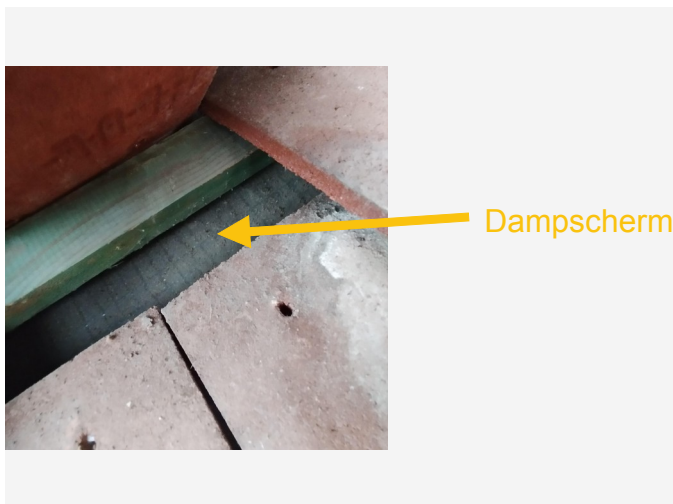
Vrije foto

Het dak werd gecontroleerd (optillen van een dakpan) . Er is geen verdacht onderdak vastgesteld .

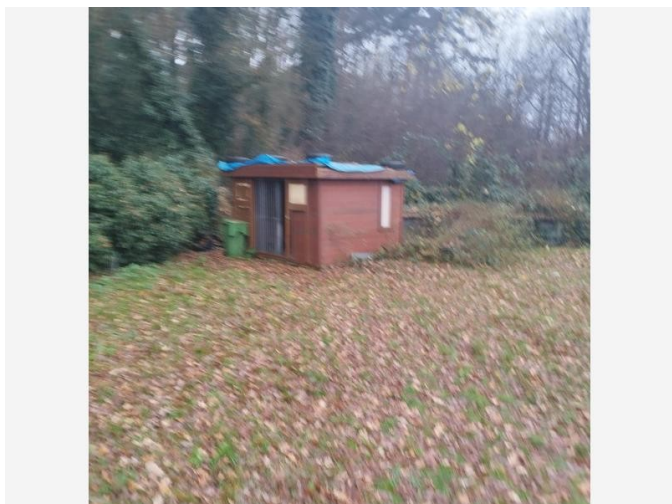
Vrije foto

Er werden geen asbest-verdachte materialen aangetroffen.

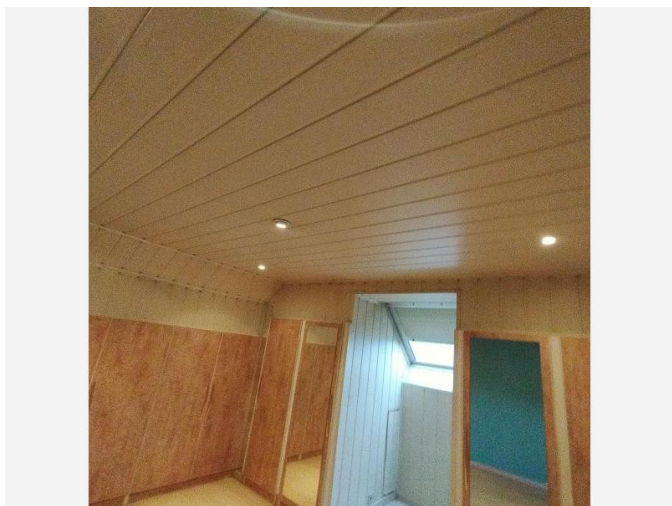
Vrije foto

Er zijn plafonds afgewerkt in plaatmateriaal. Het is niet duidelijk of er pleisterwerk of verdacht materiaal aanwezig is achter deze valse plafonds, het is aangewezen om bijkomend onderzoek uit te voeren bij werken.

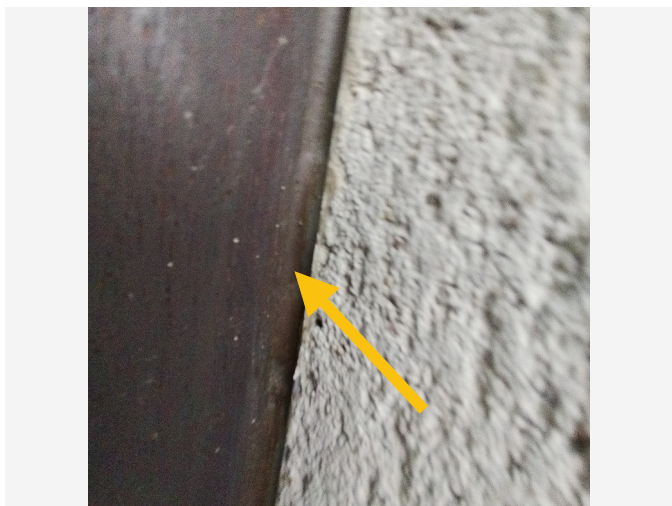
Vrije foto

De dichting werd gecontroleerd en als niet-asbesthoudend beschouwd. (zacht en elastisch)

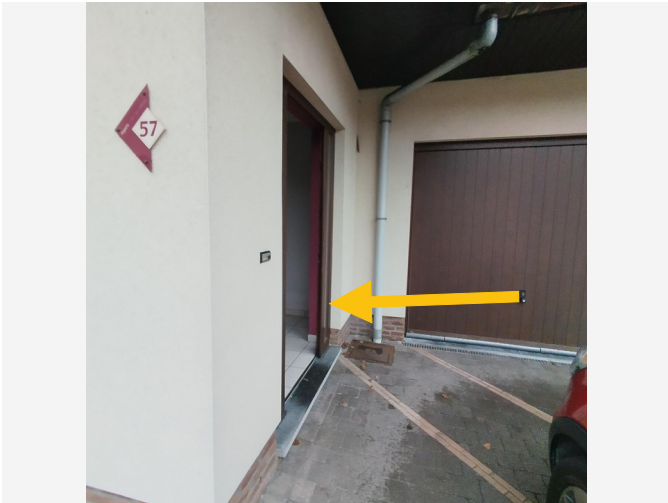
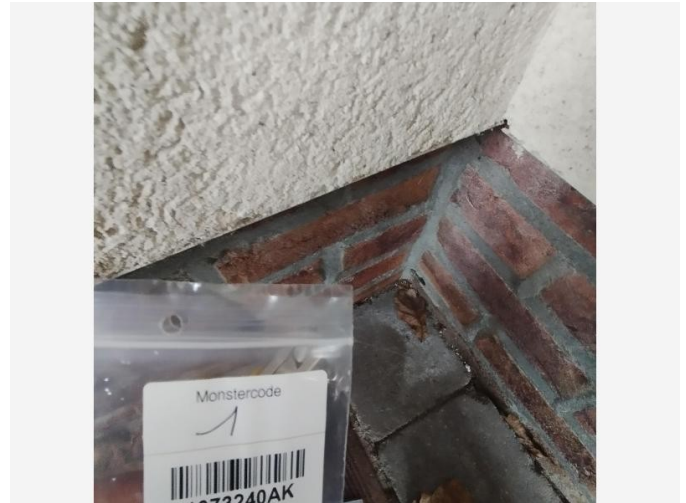
Geen asbest

#	Type	Referentie	Resultaat
8.1	Puntmonster	1	Geen asbest

<b>Beschrijving</b>	Crepi - Buitengevels
<b>Omgeving</b>	Buiten
<b>Primaire drager</b>	Wand buitenschil
<b>Bindmiddel van materiaal</b>	Cement
<b>Gebondenheid op basis van bindmiddel</b>	Hecht
<b>Hoeveelheid (gewicht - aantal)</b>	<ul style="list-style-type: none"><li>• 500,00 kg - 1 stuk</li></ul>
<b>Totaal gewicht</b>	500,00 kg
<b>Identificatiemethode</b>	Vaststelling met monstername
<b>Destructieve handeling voor identificatie</b>	Nee
<b>Opmerking</b>	<p>In het inspectieprotocol is een monstername van crepi verplicht om dit te identificeren als niet-asbesthoudend.</p> <p>De vermelde oppervlaktes, diktes, gewichten en volumes betreffen een beredeneerde schatting. Er worden geen rechten verleend aan deze oppervlaktes/diktes/volumes.</p>

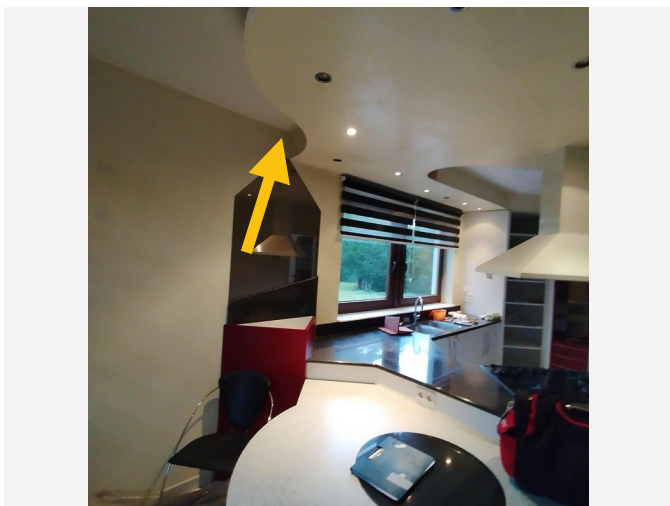
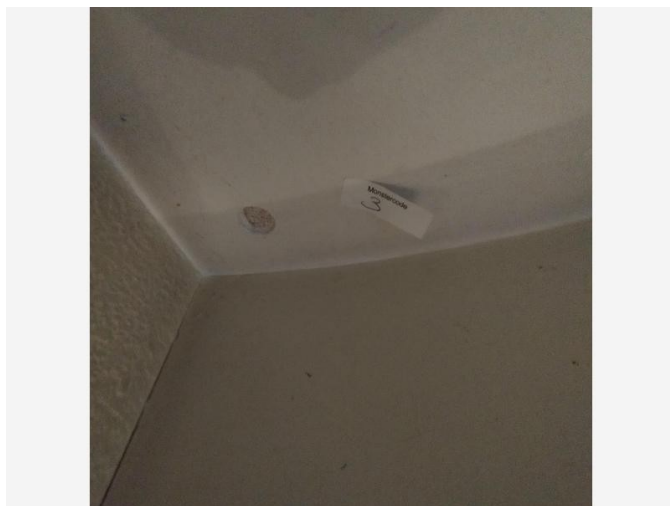
Geen asbest

#	Type	Referentie	Resultaat
9.1	Mengmonster	3	Geen asbest

Beschrijving	Plafondpleister
Omgeving	Binnen
Primaire drager	Plafond
Bindmiddel van materiaal	Gips - kalk
Gebondenheid op basis van bindmiddel	Niet-hechtgebonden
Hoeveelheid (oppervlakte - dikte - aantal)	• 70,00 m <sup>2</sup> - 1,50 cm - 1 stuk
Totaal volume	1,05 m <sup>3</sup>
Identificatiemethode	Vaststelling met monstername
Destructieve handeling voor identificatie	Nee
Opmerking	<p>Volgens het inspectieprotocol is een monstername van het pleisterwerk verplicht om dit te identificeren als niet-asbesthoudend.</p> <p>Locatie staalnames: individuele ruimte: woonkamer / natte ruimte: keuken / stookplaats: niet mogelijk = beton/ traphal: inkom</p> <p>De vermelde oppervlaktes en volumes betreffen een beredeneerde schatting. Er worden geen rechten verleend aan deze oppervlaktes/volumes. De dikte is een schatting die voorkomt uit de monsterplaatsen en is daarom niet altijd representatief.</p> <p>. Er zijn plafonds afgewerkt in plaatmateriaal. Het is niet duidelijk of er pleisterwerk of verdacht materiaal aanwezig is achter deze valse plafonds, het is aangewezen om bijkomend onderzoek uit te voeren bij werken.</p>

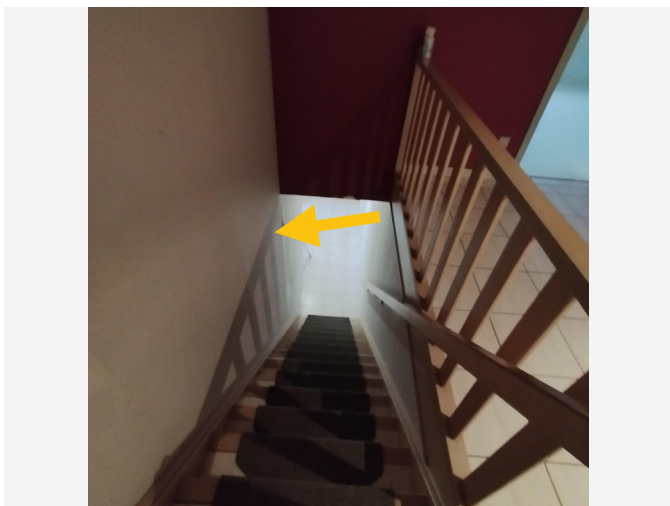
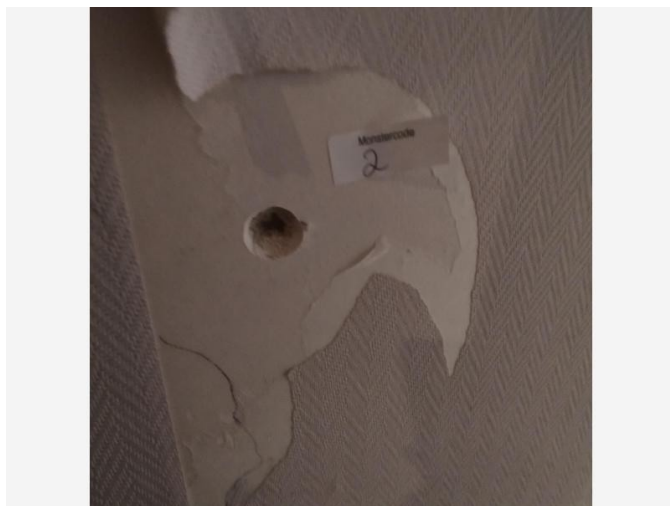
Geen asbest

#	Type	Referentie	Resultaat
10.1	Mengmonster	2	Geen asbest

Beschrijving	Muurpleister
Omgeving	Binnen
Primaire drager	Binnenwand
Bindmiddel van materiaal	Gips - kalk
Gebondenheid op basis van bindmiddel	Niet-hechtgebonden
Hoeveelheid (oppervlakte - dikte - aantal)	• 370,00 m <sup>2</sup> - 1,50 cm - 1 stuk
Totaal volume	5,55 m <sup>3</sup>
Identificatiemethode	Vaststelling met monstername
Destructieve handeling voor identificatie	Nee
Opmerking	<p>Volgens het inspectieprotocol is een monstername van het pleisterwerk verplicht om dit te identificeren als niet-asbesthoudend.</p> <p>Locatie staalnames: individuele ruimte: Slaapkamer / natte ruimte: Keuken/ stookplaats: Niet mogelijk = cementering / traphal: inkom</p> <p>De vermelde oppervlaktes en volumes betreffen een beredeneerde schatting. Er worden geen rechten verleend aan deze oppervlaktes/volumes. De dikte is een schatting die voorkomt uit de monsterplaatsen en is daarom niet altijd representatief.</p> <p>. Er bevinden zich enkele valse wanden. Het is niet duidelijk of er pleisterwerk of andere asbest-verdachte materialen aanwezig zijn aanwezig is achter deze valse wanden, het is aangewezen om bijkomend onderzoek uit te voeren bij werken.</p>

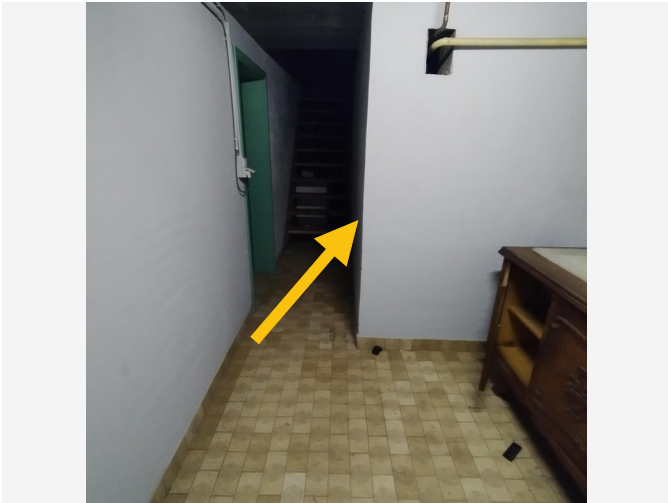
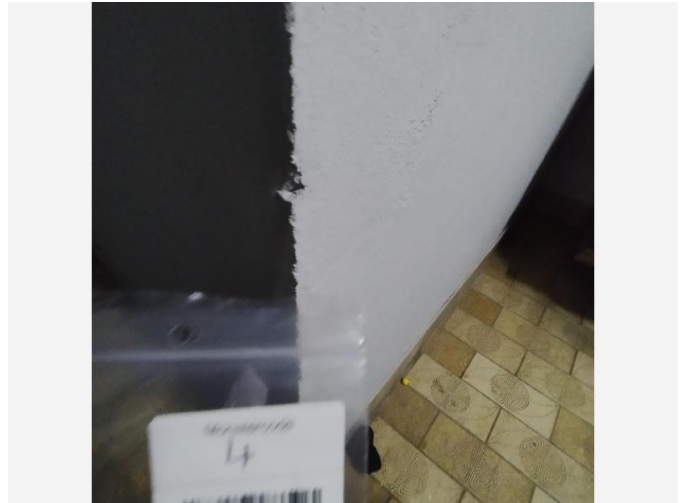
# Fiche 11: Cementering - Kelder

Geen asbest

#	Type	Referentie	Resultaat
11.1	Puntmonster	9	Geen asbest

Beschrijving	Cementering - Kelder
Omgeving	Binnen
Primaire drager	Wand buitenschil
Bindmiddel van materiaal	Cement
Gebondenheid op basis van bindmiddel	Hecht
Hoeveelheid (oppervlakte - dikte - aantal)	• 230,00 m <sup>2</sup> - 1,50 cm - 1 stuk
Totaal volume	3,45 m <sup>3</sup>
Identificatiemethode	Vaststelling met monstername
Destructieve handeling voor identificatie	Nee
Opmerking	De vermelde oppervlaktes, diktes, gewichten en volumes betreffen een beredeneerde schatting. Er worden geen rechten verleend aan deze oppervlaktes/diktes/volumes.
