Asbestinventarisatetest

Kortemansstraat 100, 1731 Asse

Attestnummer : 20250705-000148.000

Uitgegeven op : 05.07.2025

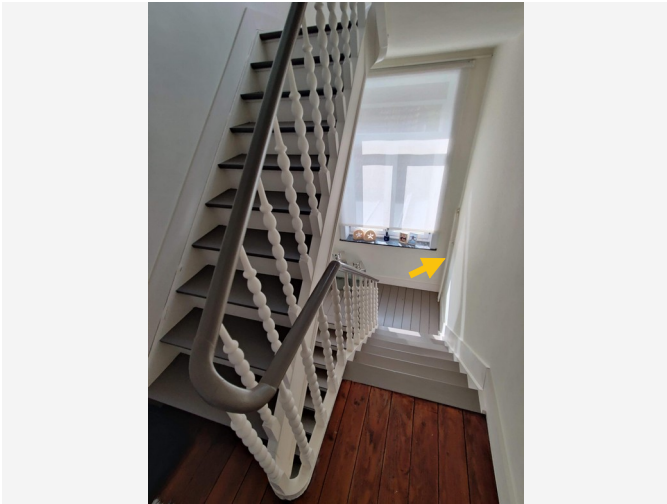
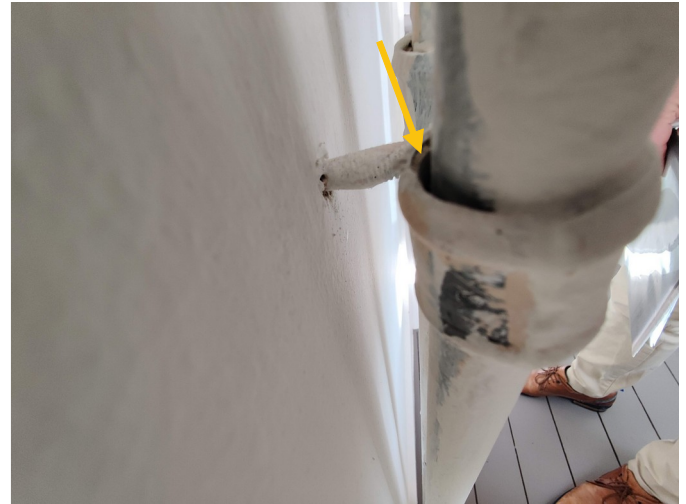
Eindbeoordeling materiaalrisico	Zeer laag materiaalrisico en/of zeer lage kans op vezelvrijgave
---------------------------------	---

Gebondenheid	Categorie 2: niet-hechtgebonden met matrix
Asbestsoort (vezeltype)	Alleen chrysotiel
Asbestconcentratie	Hoog ($\geq 50\%$)
Afschermingsgraad van het gehele materiaal	Enkel randen niet afgeschermd maar geen contact met binnenluchtstromen
Toestand van het materiaal	Onbeschadigd, niet verweerd

Beschrijving	uitzetstuk in koppeling cv buis
Omgeving	Binnen
Primaire drager	HVAC infrastructuur en uitrusting
Asbestmateriaal	Koord, lint, band, strip
Bindmiddel van asbestmateriaal	Karton - papier - viltachtig
Gebondenheid op basis van bindmiddel	Niet-hechtgebonden
Hoeveelheid (gewicht - aantal)	<ul style="list-style-type: none">0,01 kg - 1 stuk
Totaal gewicht	0,01 kg
Eenvoudig bereikbaar	Ja
Bevestigingswijze	<ul style="list-style-type: none">Geklemd
Identificatiemethode	Vaststelling zonder monstername
Destructieve handeling voor identificatie	Nee
Opmerking	ring rond cv buis tussen koppelstuk en buis. Niet te achterhalen welk materiaal zonder demontage Materiaal lijkt kartonachtig

Het asbestmateriaal valt onder de mijlpaal van 2034.

Verwijderen

- Zorg voor een veilig beheer. Vermijd het beschadigen van het asbestmateriaal. Controleer de toestand jaarlijks op wijzigingen.
- Voer bijkomende staalname(s) uit.

Een CV installateur met opleiding asbestverwijdering eenvoudige handelingen is voor deze toepassing normaal de meest aangewezen persoon. Bij twijfel vraag bijkomend advies van een erkend asbestverwijderaar.

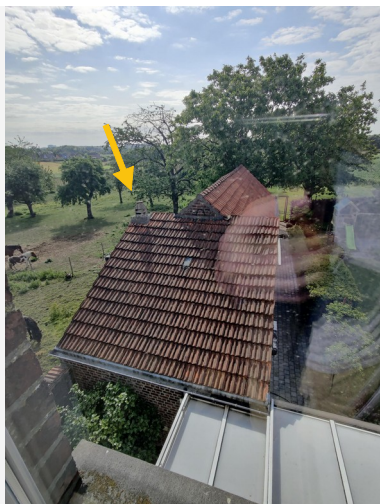
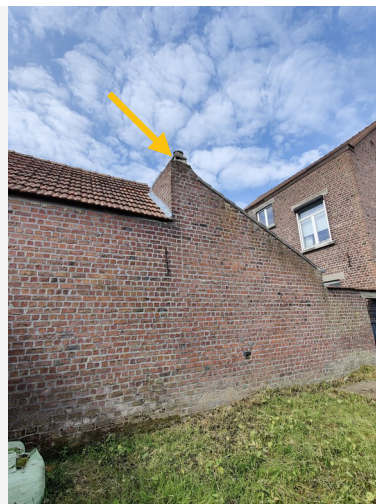
Eindbeoordeling materiaalrisico	Verhoogd materiaalrisico en/of verhoogde kans op vezelvrijgave
---------------------------------	--

Gebondenheid	Categorie 1: hechtgebonden in oorsprong
Asbestsoort (vezeltype)	Crocidoliet aanwezig
Asbestconcentratie	Laag (< 50%)
Afschermingsgraad van het gehele materiaal	Geheel of deels vrij aan de buitenlucht
Toestand van het materiaal	Matig beschadigd, matig verweerd

Beschrijving	schouwkap berging CV
Omgeving	Buiten
Primaire drager	Schuin dak
Asbestmateriaal	Schouwhoed, ventilatiekap (anti-windval)
Bindmiddel van asbestmateriaal	Cement
Gebondenheid op basis van bindmiddel	Hecht
Hoeveelheid (gewicht - aantal)	<ul style="list-style-type: none">• 10,00 kg - 1 stuk
Totaal gewicht	10,00 kg
Eenvoudig bereikbaar	Ja
Bevestigingswijze	<ul style="list-style-type: none">• Verlijmd, ingegoten, versmeerd
Identificatiemethode	Vaststelling zonder monstername
Destructieve handeling voor identificatie	Nee
Opmerking	schouwhoed op rookafvoer van CV ketel berging

Het asbestmateriaal valt onder de mijlpaal van 2034.

Verwijderen

- Zorg voor een veilig beheer. Vermijd het beschadigen van het asbestmateriaal. Controleer de toestand jaarlijks op wijzigingen.
- Voer bijkomende staalname(s) uit.

De verwijdering van deze toepassing is zeer moeilijk te realiseren zonder schade aan het materiaal toe te brengen waardoor minstens het advies van een erkend verwijderaar aan te raden is.

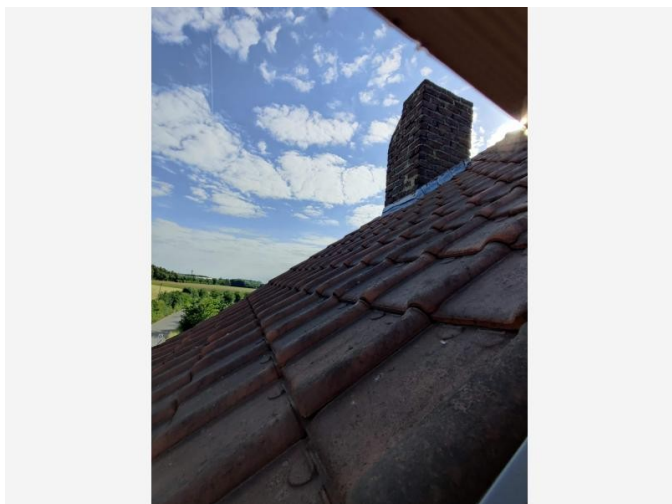
onderdak in bplex vastgesteld bij inventarisatie bij woongedeelte, naastgelegen bijgebouwen zonder onderdaken

het hoofdak zou tevens in/ rond 2003 vervangen zijn. Wat overeenstemt met de bevindingen.

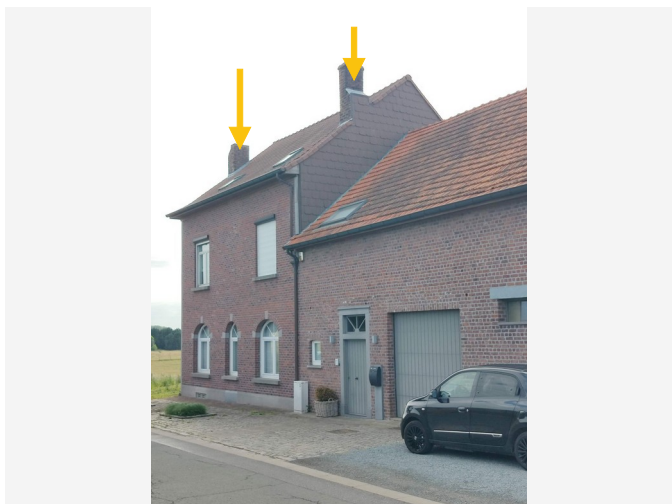
De woning heeft 3 schouwen waarvan er 2 doorlopen tot door het dak. (2x voorzijde)

Binnen het kader van deze inventaris kon niet worden vastgesteld of deze schouwen al dan niet potten bevatten en of deze uit cement vervaardigd zijn welke asbesthoudend kunnen zijn.

Laat daarom voor werken aan deze schouwen steeds destructief onderzoek uitvoeren zodat de aanwezigheid kan worden bevestigd dan wel uitgesloten.

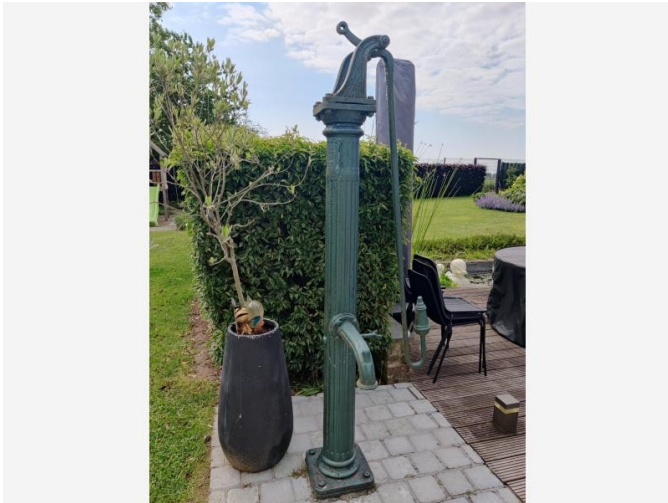
hand waterpompen kunnen pakkingen bevatten welke asbesthoudend zijn.

Dit is niet zichtbaar zonder demontage.

Let hier goed op bij verwijdering of demontage en laat een staal nemen wanneer mogelijk.

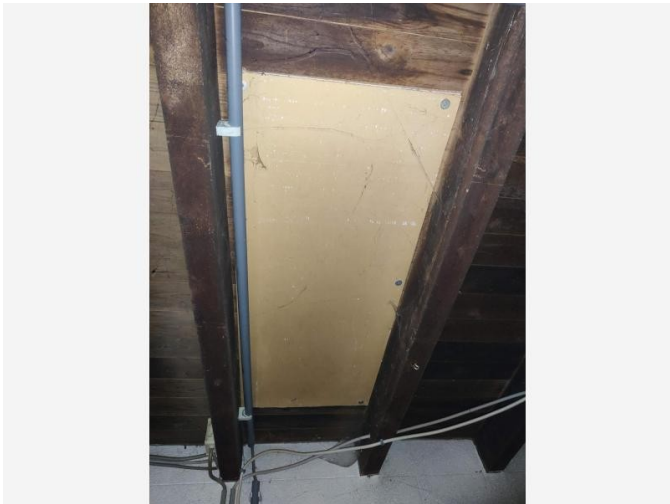
Fiche 6: niet toegankelijke zolder boven berging/ cv ruimte

De toegang tot de zoldering is dmv een vaste plaat onmogelijk gemaakt binnen het kader van de inventaris

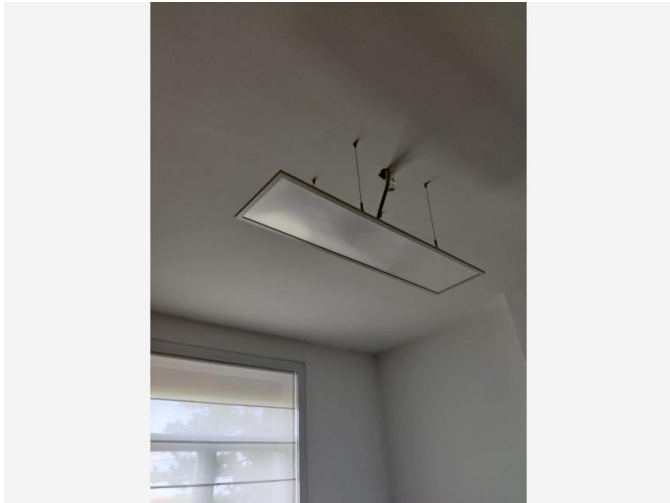
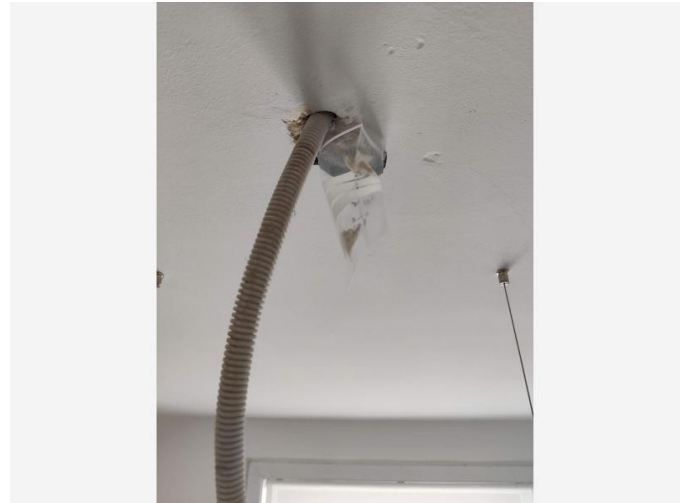
Geen asbest

#	Type	Referentie	Resultaat
7.1	Mengmonster	ST02	Geen asbest

Beschrijving	pleister plafond
Omgeving	Binnen
Primaire drager	Plafond
Bindmiddel van materiaal	Gips - kalk
Gebondenheid op basis van bindmiddel	Niet-hechtgebonden
Hoeveelheid (oppervlakte - dikte - aantal)	• 65,00 m ² - 1,00 cm - 1 stuk
Totaal volume	0,65 m ³
Identificatiemethode	Vaststelling met monsternamen
Destructieve handeling voor identificatie	Nee
Opmerking	<p>alle plafonds op de gelijkvloerse verdieping zijn valse plafonds. Er kan wel nog een bepleisterd plafond aanwezig zijn. Indien deze ooit zichtbaar komt laat een staal nemen.</p> <p>De plafonds op de verdieping zijn wel de origineel bepleisterde plafonds behalve in de dressing, de badkamer en de aan de badkamer grenzende slaapkamer. ook de traphal op de 2e verdieping is met hout bekleed.</p> <p>Staalnames ter hoogte van bureau/ slaapkamer</p>

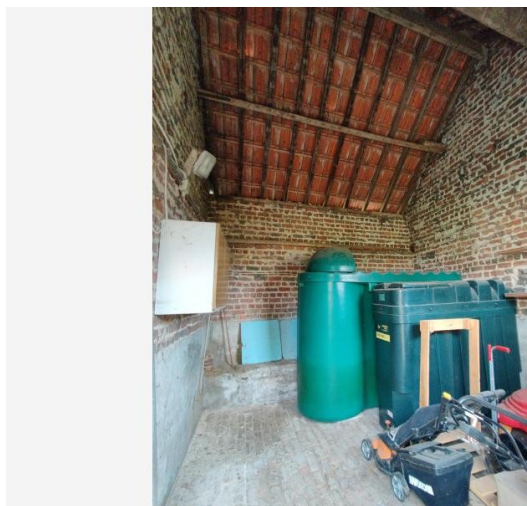
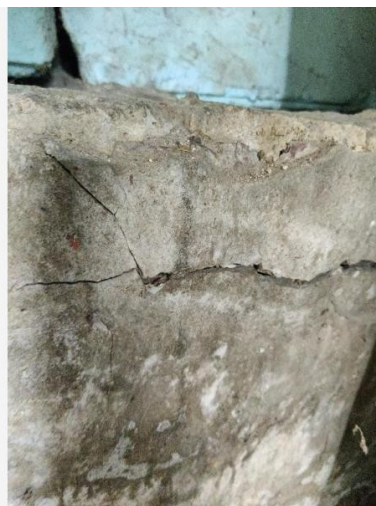
Geen asbest

#	Type	Referentie	Resultaat
8.1	Mengmonster	ST04	Geen asbest

Beschrijving	cementering stalling mazouttank
Omgeving	Binnen
Primaire drager	Binnenwand
Bindmiddel van materiaal	Cement
Gebondenheid op basis van bindmiddel	Hecht
Hoeveelheid (gewicht - aantal)	<ul style="list-style-type: none">• 10,00 kg - 1 stuk
Totaal gewicht	10,00 kg
Identificatiemethode	Vaststelling met monstername
Destructieve handeling voor identificatie	Nee
Opmerking	De onderzijde van de stalling is tot ±1m hoog bezet met een cemntringslaag.

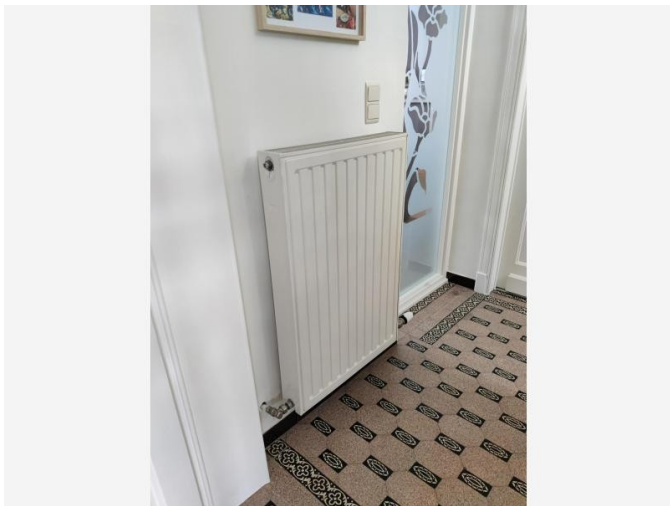
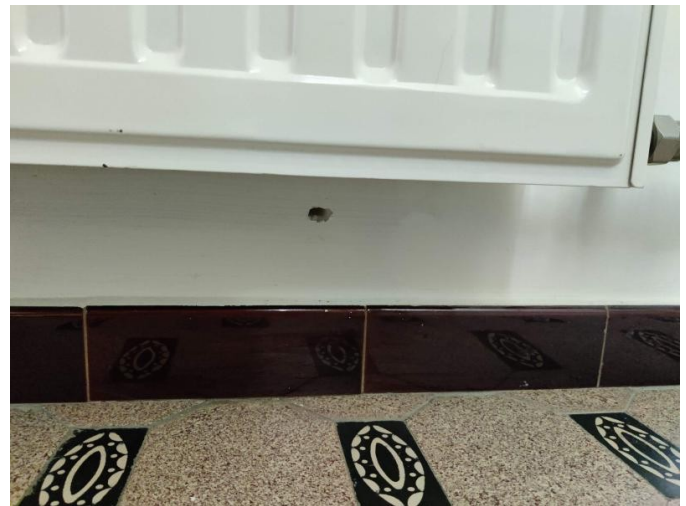
Fiche 9: pleister muur

Geen asbest

#	Type	Referentie	Resultaat
9.1	Mengmonster	ST01	Geen asbest

Beschrijving	pleister muur
Omgeving	Binnen
Primaire drager	Binnenwand
Bindmiddel van materiaal	Gips - kalk
Gebondenheid op basis van bindmiddel	Niet-hechtgebonden
Hoeveelheid (oppervlakte - dikte - aantal)	• 340,00 m ² - 1,00 cm - 1 stuk
Totaal volume	3,40 m ³
Identificatiemethode	Vaststelling met monstername
Destructieve handeling voor identificatie	Nee
Opmerking	<p>nagnoeg alle wanden zijn bepleisterd. Het pleisterwerk van de woning is ouder pleisterwerk, dit van de uitbreiding van de woning vermoedelijk van na 2000. (inkom/keuken/zijwanden slk boven inkom)</p> <p>Stalen genomen te</p> <ul style="list-style-type: none">- natte ruimte: keuken (bdk betegeld)- traphal: gelijkvloers- CV: geen pleister in bijgebouw- vrije ruimte: slaapkamer verdieping
