Asbestinventarisatetest

Steenovenstraat 14, 9190 Stekene

Attestnummer : 20260413-000343.000

Uitgegeven op : 13.04.2026

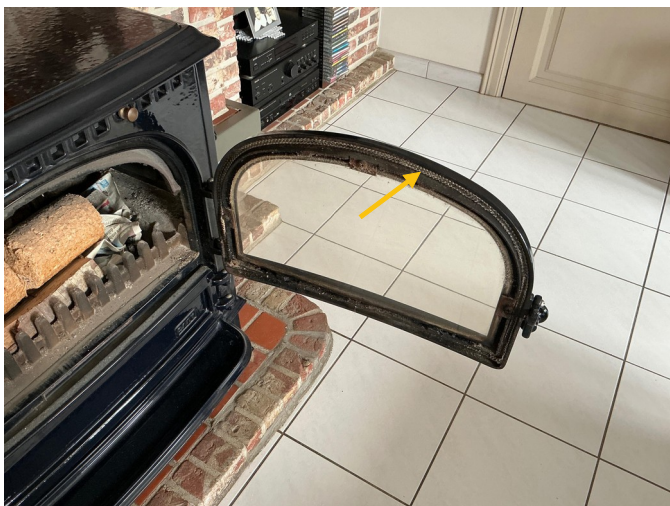
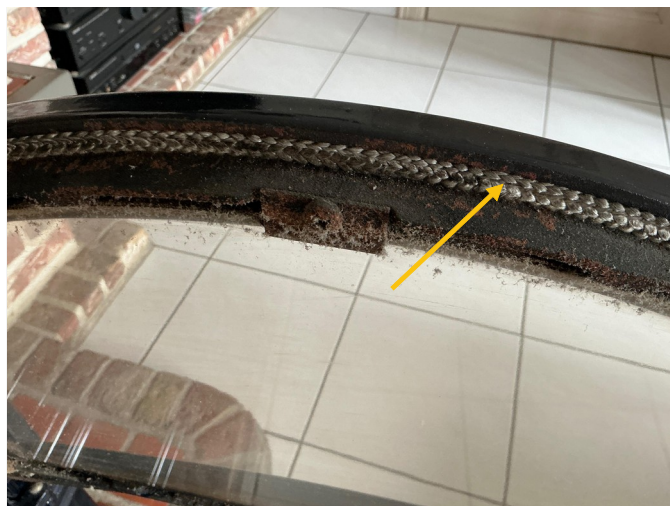
Informatie over een niet-asbestverdacht materiaal

Betreft een recente koord. Deze koord is niet asbesthoudend.

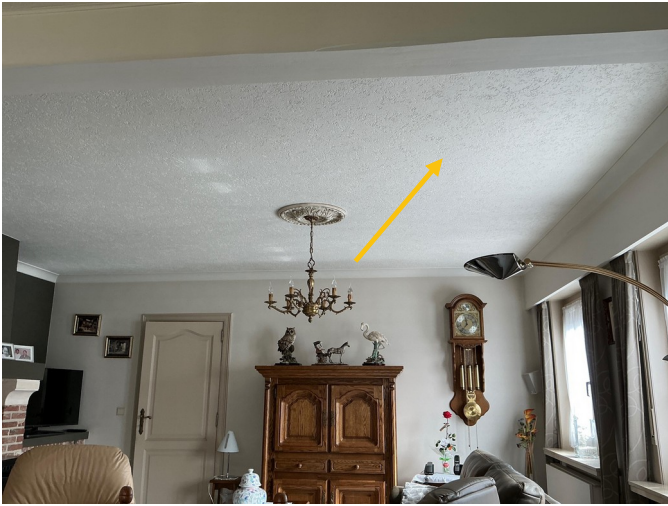
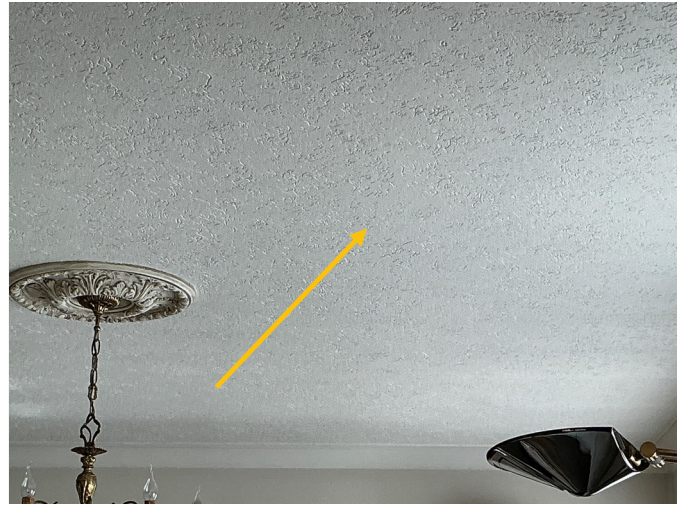
Fiche 2: Verlaagd plafond

Informatie over een materiaal dat de asbestdeskundige niet kan waarnemen of vaststellen

Niet inspecteerbaar. Bij renovatie of afbraakwerken na te kijken op asbestverdacht pleisterwerk of andere asbestverdachte materialen.

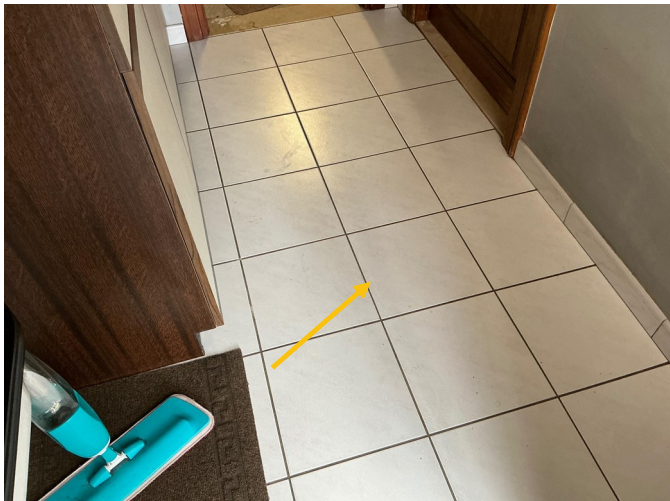
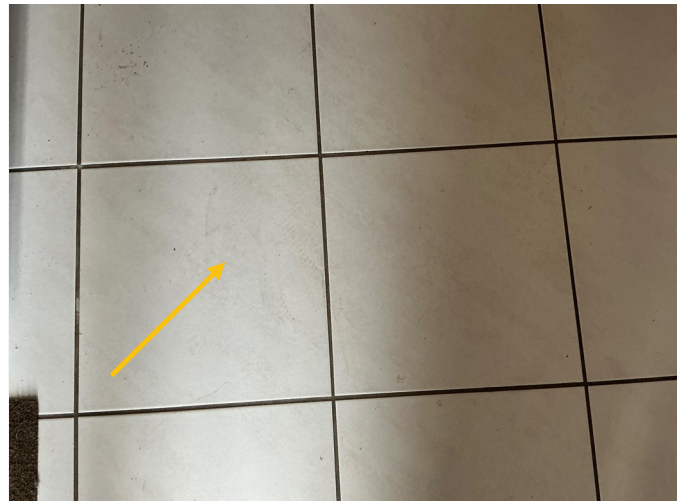
Informatie over een materiaal dat de asbestdeskundige niet kan waarnemen of vaststellen

De vloeren en faiences zelf zijn niet asbesthoudend. Echter is er mogelijk een onderliggende (asbesthoudende) lijmlaag aanwezig. Gezien er geen beschadigingen zijn aan vloeren en faiences kan dit niet vastgesteld worden. Bij eventuele werken dient hier extra aandacht aan besteed te worden en dienen de lijmlagen bemonsterd te worden als deze zich daar effectief bevinden.

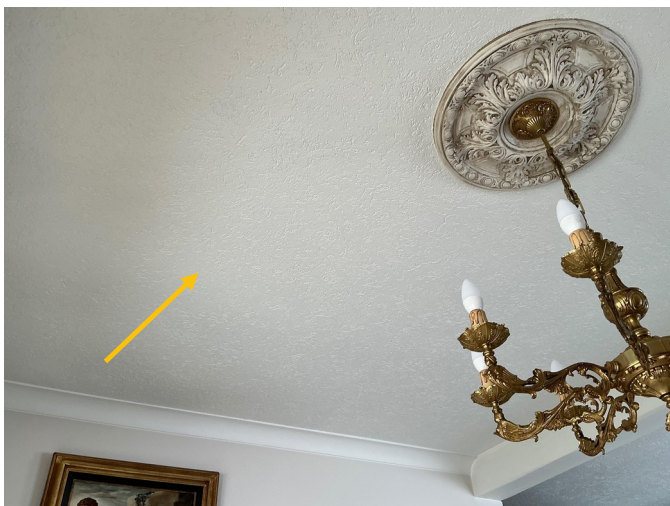
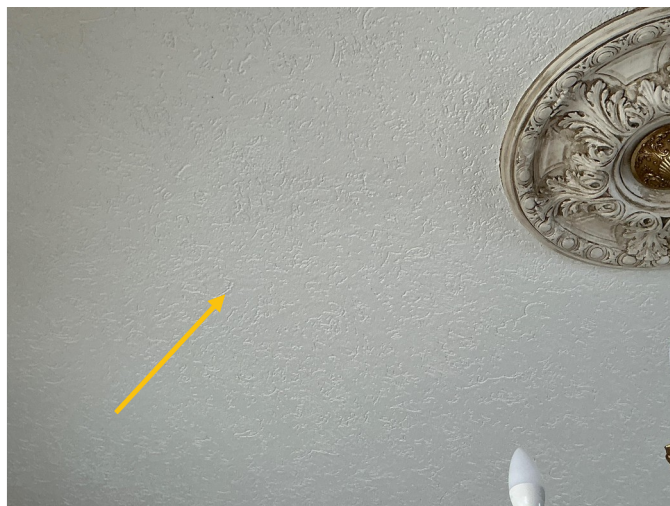
Informatie over een materiaal dat de asbestdeskundige niet kan waarnemen of vaststellen

Sommige plafonds zijn uitgevoerd in gipskartonplaten.

Vermoedelijk zijn de voegen uitgevuld met afsmeerlagen met bindmiddel gips. Deze afsmeerlagen kunnen echter niet gelokaliseerd worden onder de verf of het behang. Het valt niet binnen de redelijkheid om een heel stuk behang of verf weg te nemen om de afsmeerlagen terug te vinden.

Bij eventuele renovatie of afbraakwerken dient dit nagekeken te worden met bijkomende staalnames.

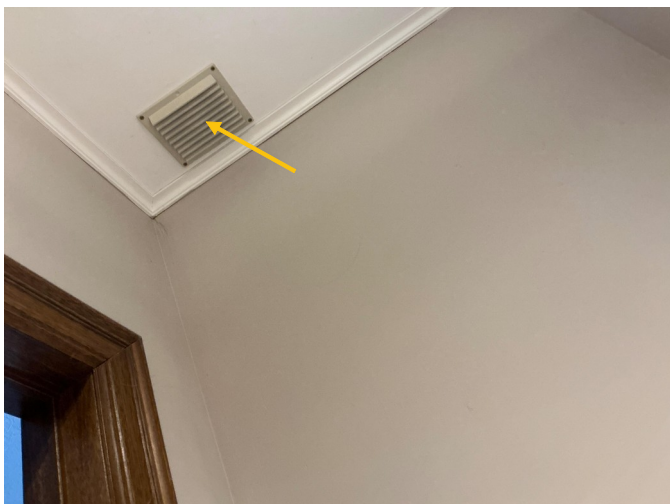
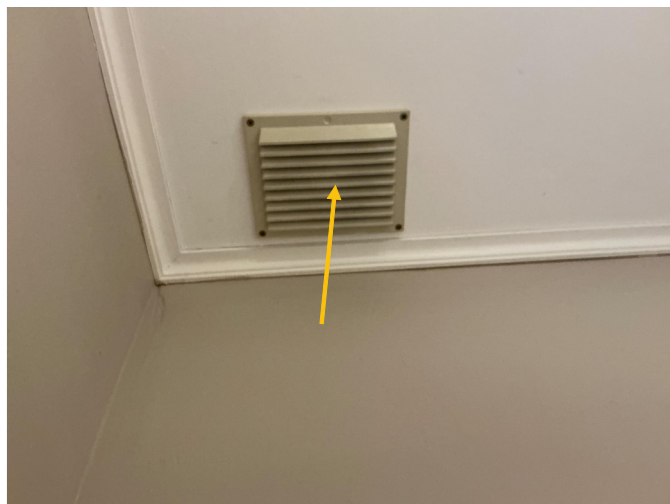
Informatie over een materiaal dat de asbestdeskundige niet kan waarnemen of vaststellen

Er is een doorvoer voorzien in muur en/of plafond. Echter is deze doorvoer dichtgemaakt waardoor er niet kan gekeken worden wat er achter zit. Mogelijks zitten er asbesthoudende materialen achter. Bij werken dient men hier extra aandacht aan te besteden.

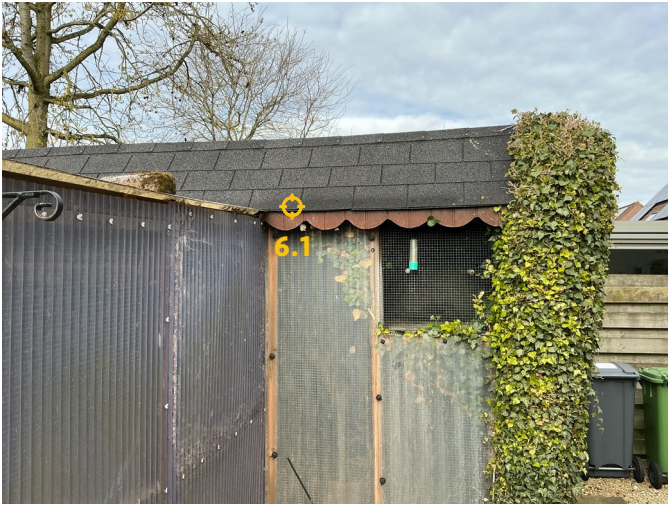
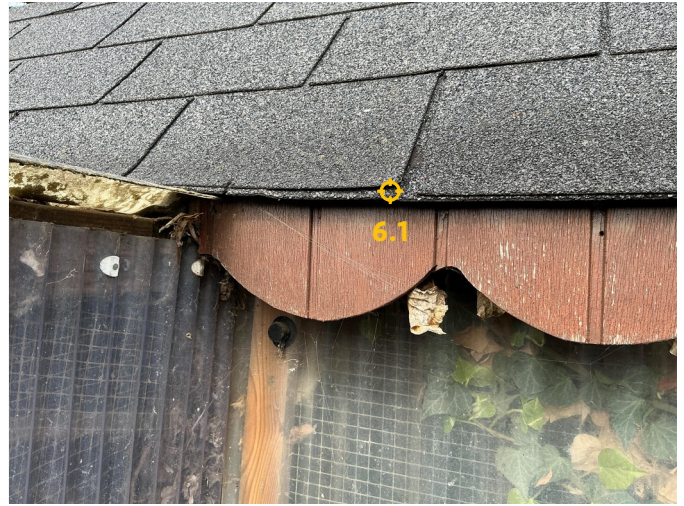
Fiche 6: Shingles

Conclusie

Geen asbest

#	Type	Referentie	Resultaat
6.1	Puntmonster	PS01	Geen asbest

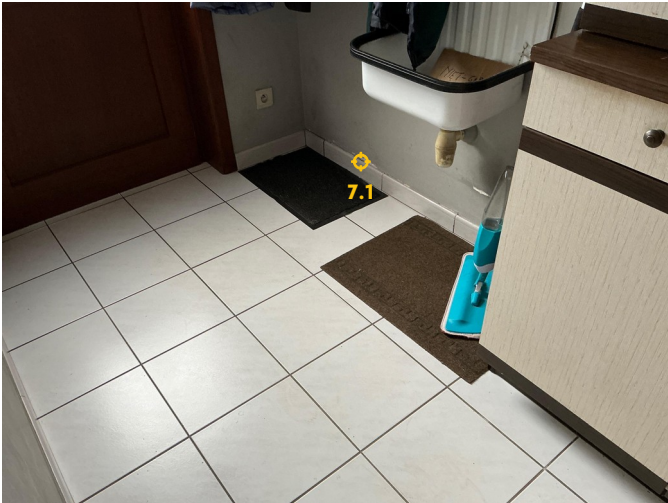
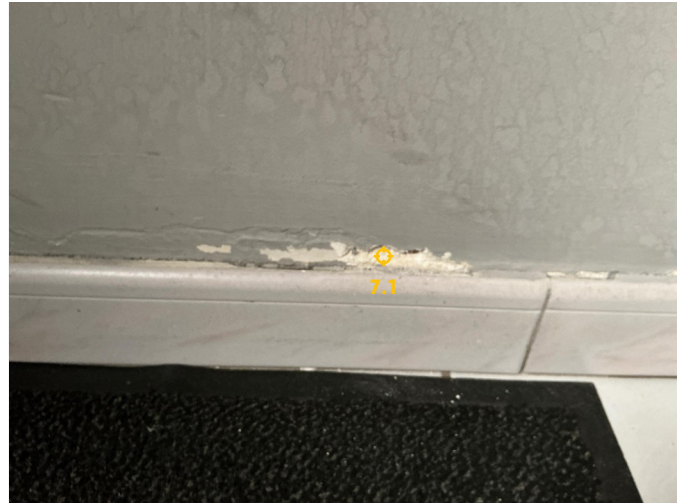
Fiche 7: Pleister (muren)

Conclusie

Geen asbest

#	Type	Referentie	Resultaat
7.1	Mengmonster	MS01	Geen asbest
