# Asbestinventarisatetest

Klavet 14C, 2440 Geel

Attestnummer : 20260305-000309.000

Uitgegeven op : 05.03.2026

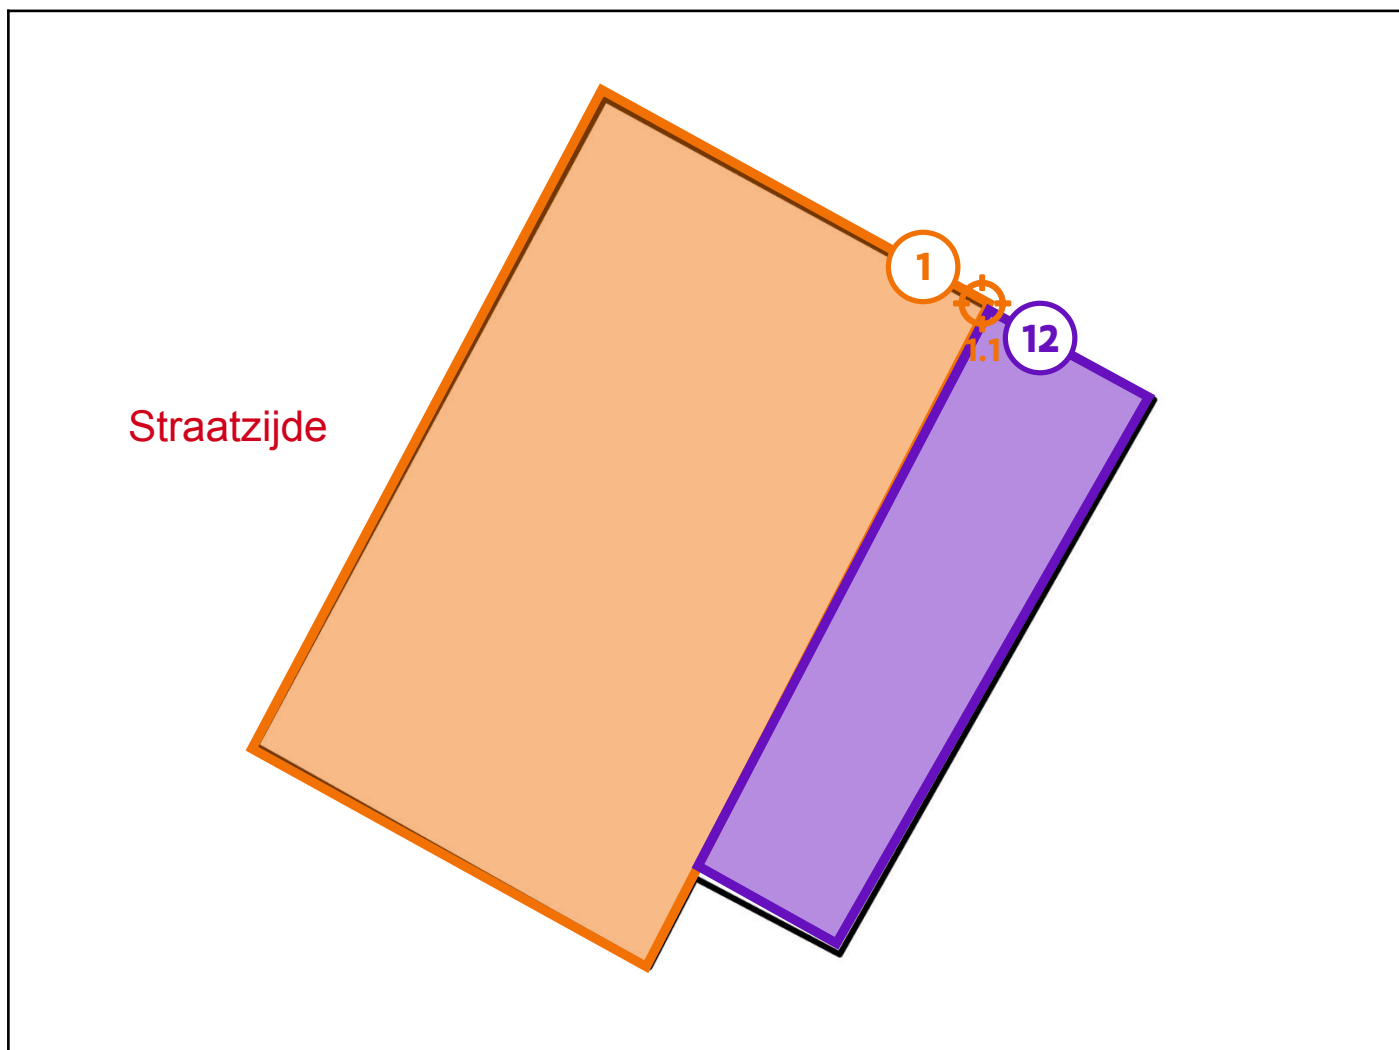
## Plan 2.1: Garage plan

Beschrijving	Type	Actie
1. Golfplaten garage	Asbestmateriaal	<a href="#">Verwijderen</a>
1.1 Code: 6	Puntmonster	-
12. Afdak achter garage	Overige ruimte of materiaal	-

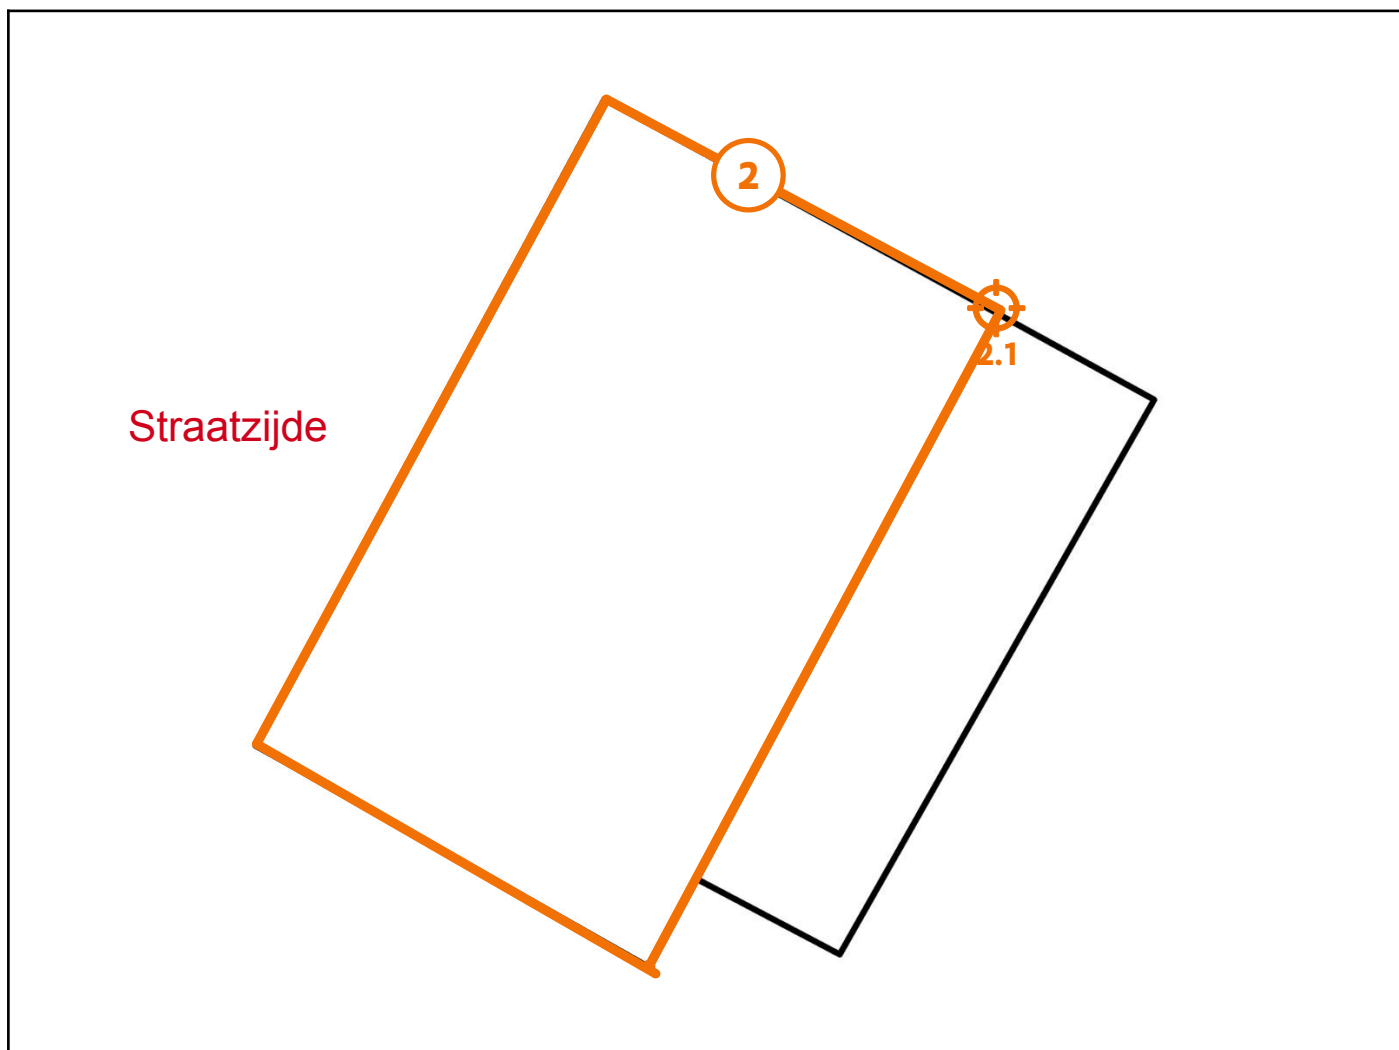
## Plan 2.3: Garage plan

Beschrijving	Type	Actie
2. Dakrand garage	Asbestmateriaal	<a href="#">Verwijderen</a>
2.1 Code: 5	Puntmonster	-

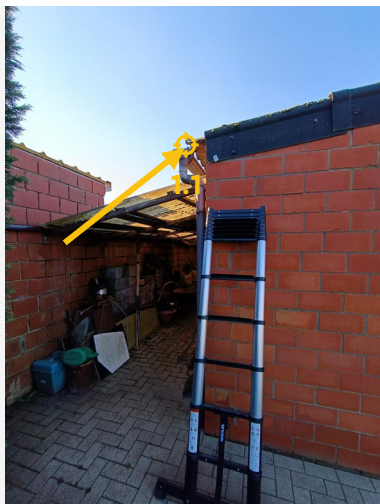
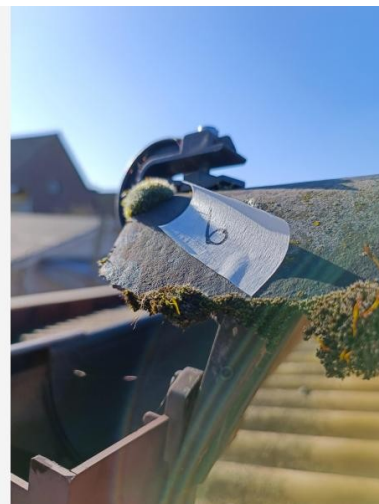
Het asbestmateriaal valt onder de mijlpaal van 2034.

Verhoogd materiaalrisico en/of verhoogde kans op vezelvrijgave

Gebondenheid	Categorie 1: hechtgebonden in oorsprong
Asbestsoort (vezeltype)	Alleen chrysotiel
Asbestconcentratie	Laag (< 50%)
Afschermingsgraad van het gehele materiaal	Geheel of deels (ook) vrij aan de binnenlucht
Toestand van het materiaal	Matig beschadigd, matig verweerd

#	Type	Referentie	Resultaat
1.1	Puntmonster	6	Chrysotiel

<b>Beschrijving</b>	Golfplaten garage
<b>Omgeving</b>	Grenst aan binnen- en buitenlucht
<b>Primaire drager</b>	Schuin dak
<b>Asbestmateriaal</b>	Dak- en gevelbekleding - Golfplaat
<b>Bindmiddel van asbestmateriaal</b>	Cement
<b>Gebondenheid op basis van bindmiddel</b>	Hecht
<b>Hoeveelheid (oppervlakte - aantal)</b>	<ul style="list-style-type: none"><li>• 59,84 m<sup>2</sup> - 1 stuk</li></ul>
<b>Totale oppervlakte</b>	59,84 m <sup>2</sup>
<b>Eenvoudig bereikbaar</b>	Ja
<b>Bevestigingswijze</b>	<ul style="list-style-type: none"><li>• Geschroefd</li></ul>
<b>Identificatiemethode</b>	Een monstername door de asbestdeskundige met laboanalyse door een asbestlabo.
<b>Destructieve handeling voor identificatie</b>	Nee
<b>Opmerking</b>	<p>Er werd een staal genomen aan een uitstekend stuk waardoor de waterdichtheid van de dakbedekking niet in het gedrang komt.</p> <p>De vermelde oppervlaktes, diktes en volumes betreffen een beredeneerde schatting. Er worden geen rechten verleend aan deze oppervlaktes/diktes/volumes</p>

Verwijderen

- Verwijder dit asbestmateriaal zo snel mogelijk. Volg de toestand goed op.
- Hemelwater dat afspoelt van asbestcement daken of gevels kan asbestdeeltjes bevatten. Gebruik het enkel voor gesloten circuits (bv. spoelen toiletten). Reinig na het vervangen van het dak of de gevel de dakgoten en regenwaterput of -ton om asbesthoudend sediment of slib te verwijderen

- Eenvoudige handelingen: mag via doe-het-zelf of door werknemer(s) met opleidingsattest eenvoudige handelingen  
EH via doe-het zelf Standaard dragen van de nodige wegwerp beschermingsmiddelen FFP 3 masker , handschoenen en tyvec CAT III type 5-6 , afwasbaar schoeisel Indien mogelijk de ondervloer afdekken , golfplaten voorzichtig verwijderen, extra fixeren, niet breken , niet gooien, onmiddellijk dubbel verpakken , luchtdicht afsluiten of voorzichtig in container met asbest bag plaatsen. Voldoende benevelen/bevochtigen tijdens de duur van de werken. Indien golfplaten in slechte staat zijn en kans bestaat op breken : Eenvoudige handeling opgeleid personeel , alle werknemer(s) moeten wel beschikken over een opleidingsattest eenvoudige handelingen 8u Voor hechtgebonden toepassingen: Bij verwijdering door doe-het-zelf moet men dit afval dubbel en luchtdicht verpakt aandienen bij het gemeentelijk recyclagepark. Men raadpleegt best op voorhand de voorwaarden van het recyclagepark. Zie ook link Zie <https://ovam.vlaanderen.be/wie-mag-wat->

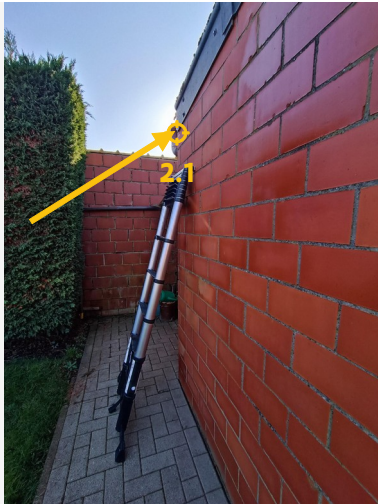
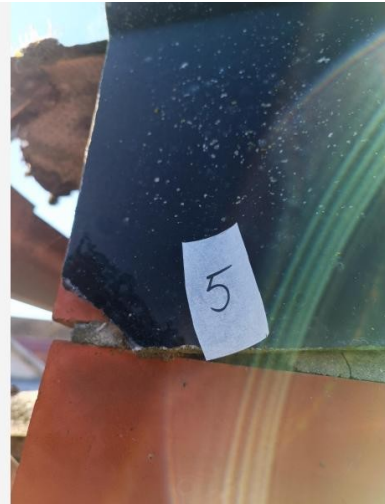
Het asbestmateriaal valt onder de mijlpaal van 2034.

Eindbeoordeling materiaalrisico	Zeer laag materiaalrisico en/of zeer lage kans op vezelvrijgave
---------------------------------	-----------------------------------------------------------------

Gebondenheid	Categorie 1: hechtgebonden in oorsprong
Asbestsoort (vezeltype)	Alleen chrysotiel
Asbestconcentratie	Laag (< 50%)
Afschermingsgraad van het gehele materiaal	Geheel of deels vrij aan de buitenlucht
Toestand van het materiaal	Onbeschadigd, niet verweerd

#	Type	Referentie	Resultaat
2.1	Puntmonster	5	Chrysotiel

Beschrijving	Dakrand garage
Omgeving	Buiten
Primaire drager	Plat dak
Asbestmateriaal	Dak- en gevelbekleding - Nok, windveer, boeiboord
Bindmiddel van asbestmateriaal	Cement
Gebondenheid op basis van bindmiddel	Hecht
Hoeveelheid (oppervlakte - aantal)	• 7,98 m <sup>2</sup> - 1 stuk
Totale oppervlakte	7,98 m <sup>2</sup>
Eenvoudig bereikbaar	Ja
Bevestigingswijze	• Geschroefd
Identificatiemethode	Een monstername door de asbestdeskundige met laboanalyse door een asbestlabo.
Destructieve handeling voor identificatie	Nee
Opmerking	<p>Verdachte cement dakrand van de garage werd bemonsterd ter controle.</p> <p>De vermelde oppervlaktes en volumes betreffen een beredeneerde schatting. Er worden geen rechten verleend aan deze oppervlaktes/volumes. De dikte is een schatting die voorkomt uit de monsterplaatsen en is daarom niet altijd representatief.</p>

Verwijderen

- Zorg voor een veilig beheer. Vermijd het beschadigen van het asbestmateriaal. Controleer de toestand jaarlijks op wijzigingen.

- Eenvoudige handelingen: mag via doe-het-zelf of door werknemer(s) met opleidingsattest eenvoudige handelingen  
EH via doe-het-zelf Standaard dragen van de nodige wegwerp beschermingsmiddelen FFP 3 masker , handschoenen en tyvec CAT III type 5-6 , afwasbaar schoeisel Indien mogelijk de ondervloer afdekken , golfplaten voorzichtig verwijderen, extra fixeren, niet breken , niet gooien, onmiddellijk dubbel verpakken , luchtdicht afsluiten of voorzichtig in container met asbest bag plaatsen. Voldoende benevelen/bevochtigen tijdens de duur van de werken. Indien dakrand in slechte staat zijn en kans bestaat op breken : Eenvoudige handeling opgeleid personeel , alle werknemer(s) moeten wel beschikken over een opleidingsattest eenvoudige handelingen 8u Voor hechtgebonden toepassingen: Bij verwijdering door doe-het-zelf moet men dit afval dubbel en luchtdicht verpakt aandienen bij het gemeentelijk recyclagepark. Men raadpleegt best op voorhand de voorwaarden van het recyclagepark. Zie ook link Zie <https://ovam.vlaanderen.be/wie-mag-wat-verwijderen> <https://ovam.vlaanderen.be/voorzorgsmaatregelen-bij-asbestverwijdering> <https://ovam.vlaanderen.be/asbestafval-afvoeren> Zie ook wetgevend kader (website van de OVAM en CODEX boek VI titel 3).

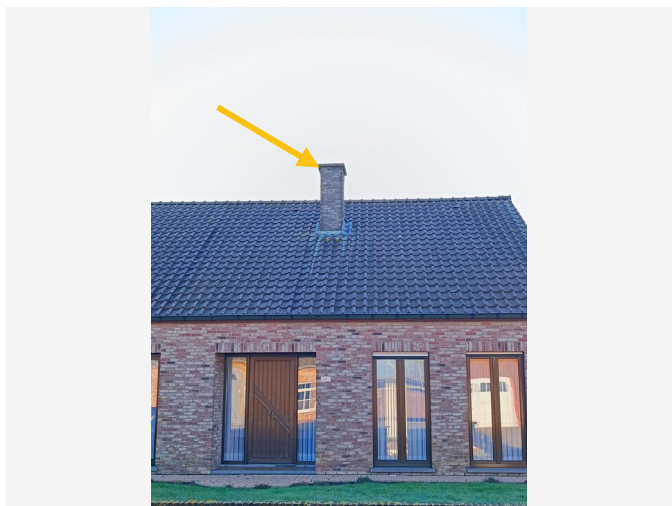
**Reden:** Het te onderzoeken materiaal situeert zich hoger dan 3,50 m te rekenen vanaf een veilige ondergrond

**Uitleg van de asbestdeskundige:** Bij werken (dak of reiniging schouw) kan een stelling geplaatst worden, het is niet duidelijk of er asbestverdachte materialen aanwezig zijn in/rond de schouw.

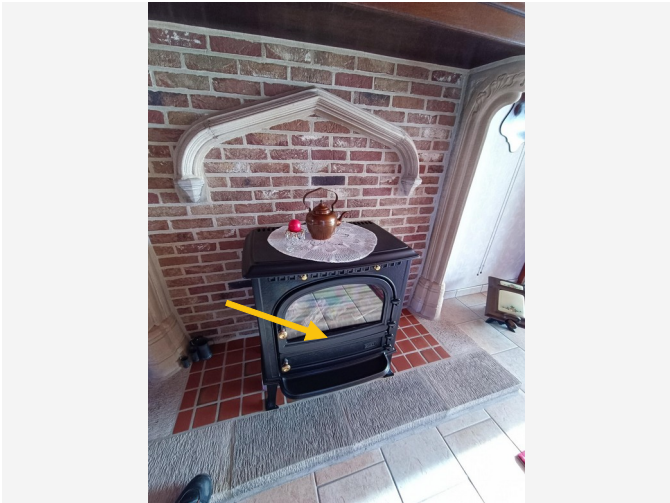
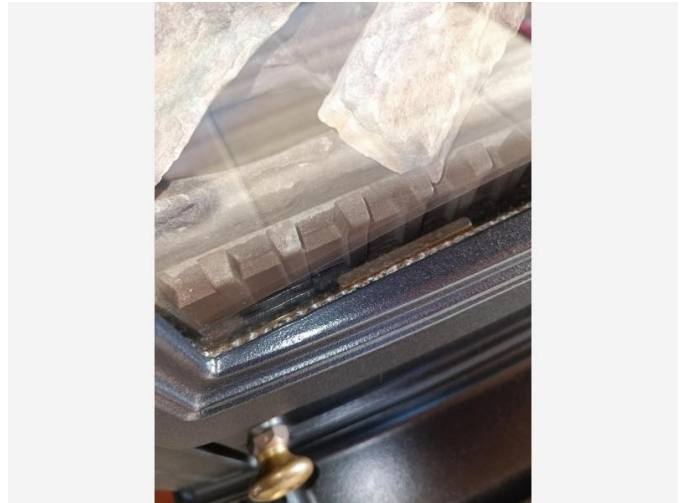
De koord werd visueel herkend als een synthetische koord en is niet asbesthoudend.

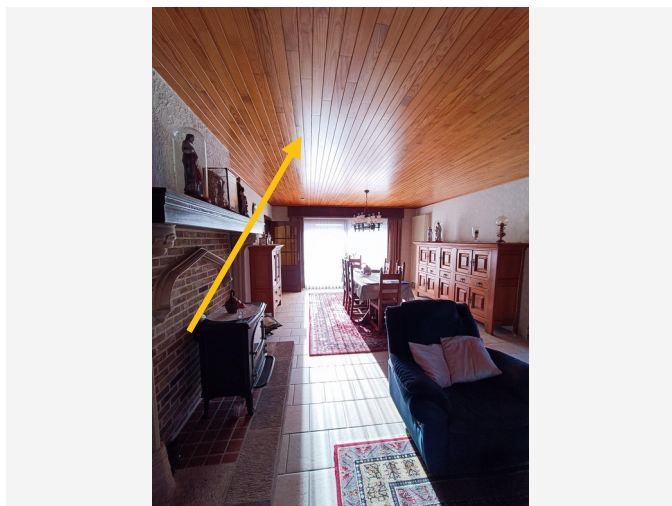
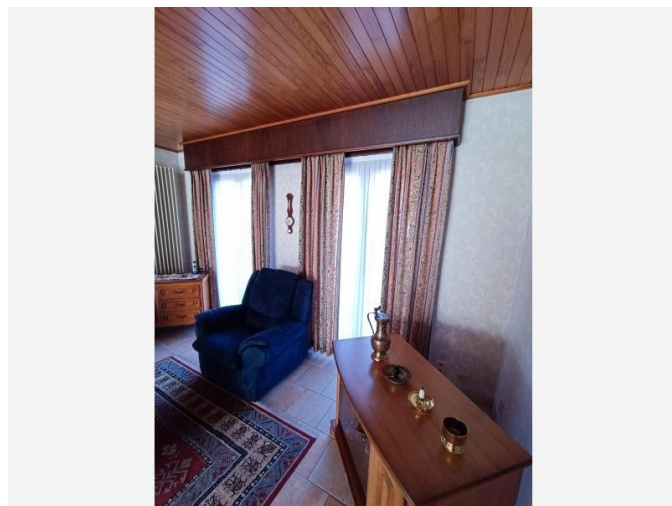
Plafonds zijn afgewerkt met valse plafonds in plaatmateriaal. Het is niet duidelijk of er pleisterwerk of ander verdacht asbestmateriaal aanwezig is achter / op deze valse plafonds, het is aangewezen om bijkomend onderzoek uit te voeren bij werken. Zonder destructieve handeling is het niet mogelijk om na te gaan of er asbesthoudende materialen aanwezig zijn achter de plafond afwerking. Als bij sloop of renovatie blijkt dat er achter deze plafonds nog pleisterwerk of asbest verdachte toepassingen aanwezig zijn, moet dit bemonsterd worden.

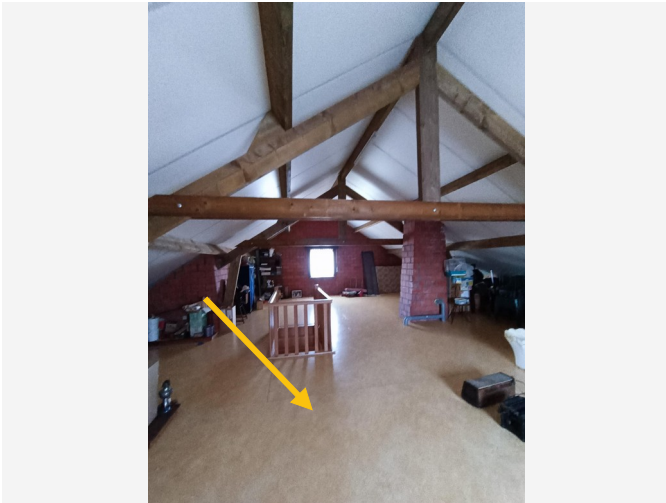
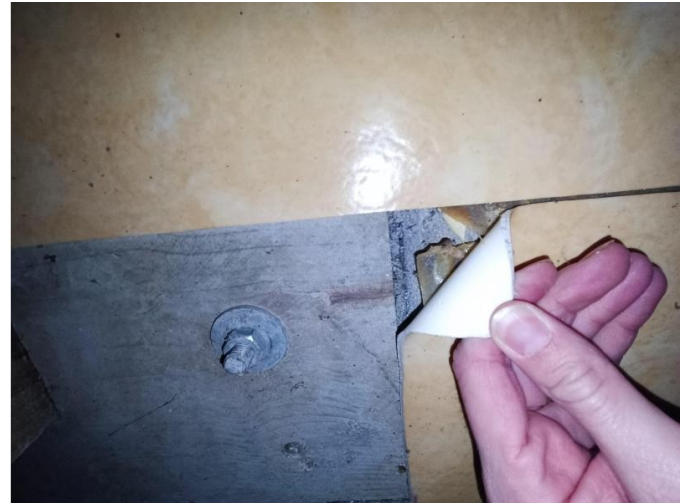
Volgens expertise kunnen we deze vinyl als niet asbest verdacht beschouwen (soepel en flexibel van structuur.)  
Het is niet gekend wat eronder bevindt extra controle aangewezen bij vloer werken.

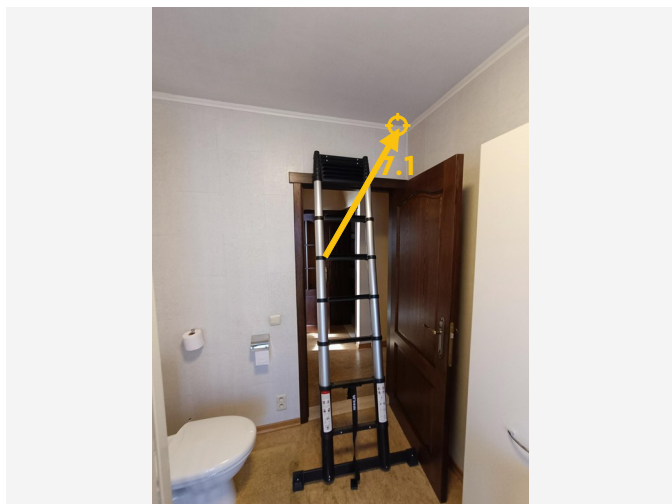
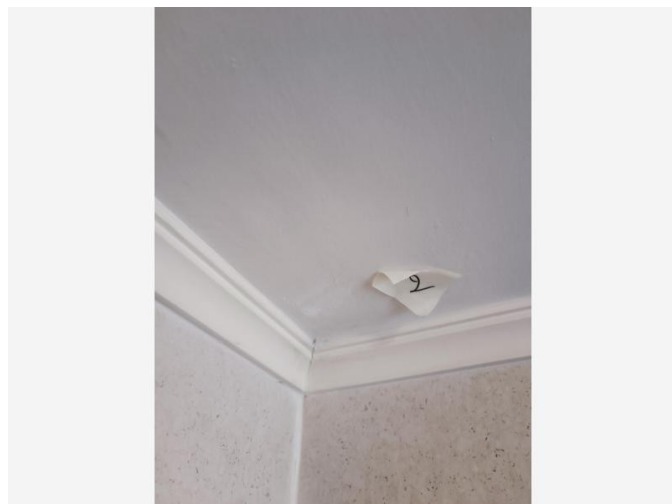
## Fiche 7: Plafondpleister

Geen asbest

#	Type	Referentie	Resultaat
7.1	Mengmonster	2	Geen asbest

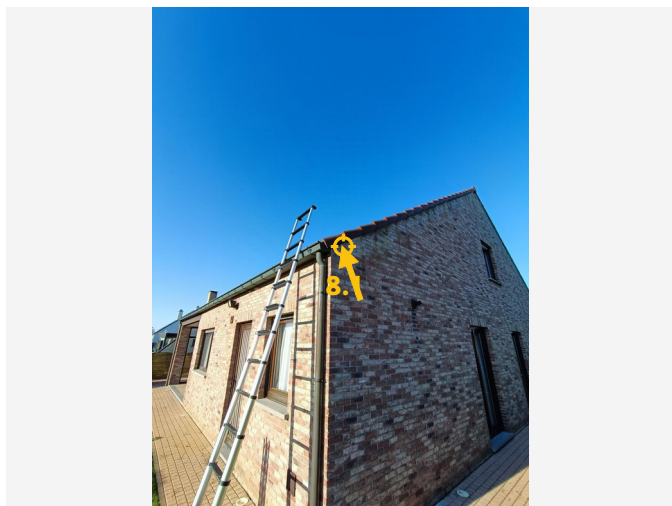
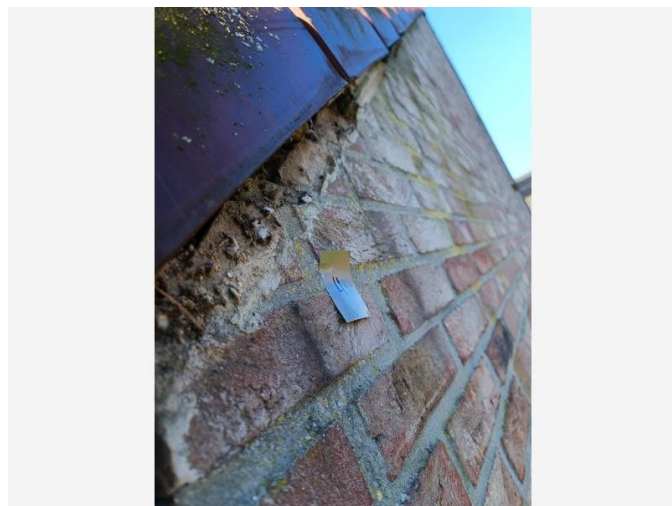
## Fiche 8: Cementering onder dakpannen

Geen asbest

#	Type	Referentie	Resultaat
8.1	Mengmonster	4	Geen asbest

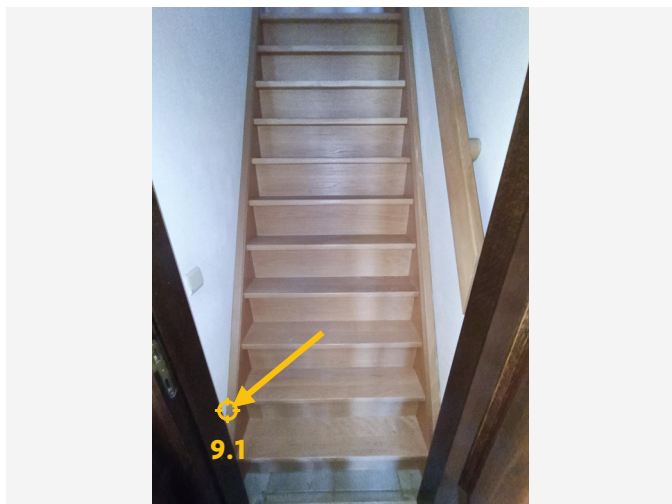
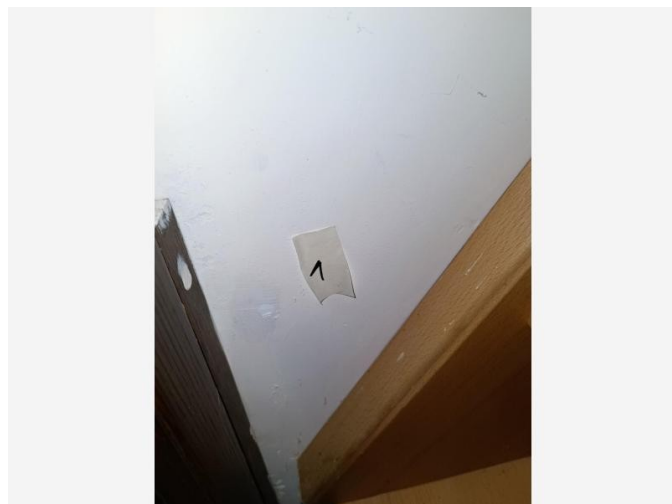
Geen asbest

#	Type	Referentie	Resultaat
9.1	Mengmonster	1	Geen asbest

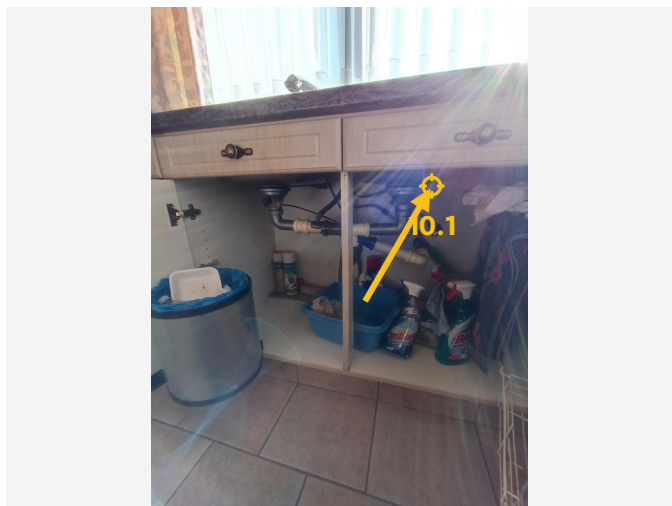
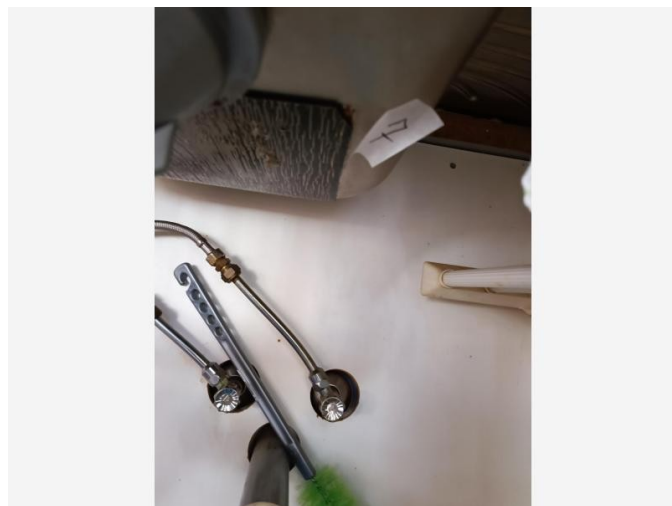
Geen asbest

#	Type	Referentie	Resultaat
10.1	Puntmonster	7	Geen asbest

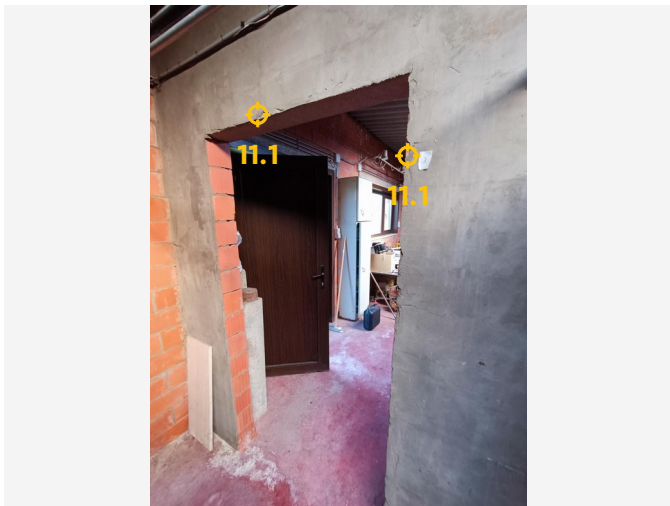
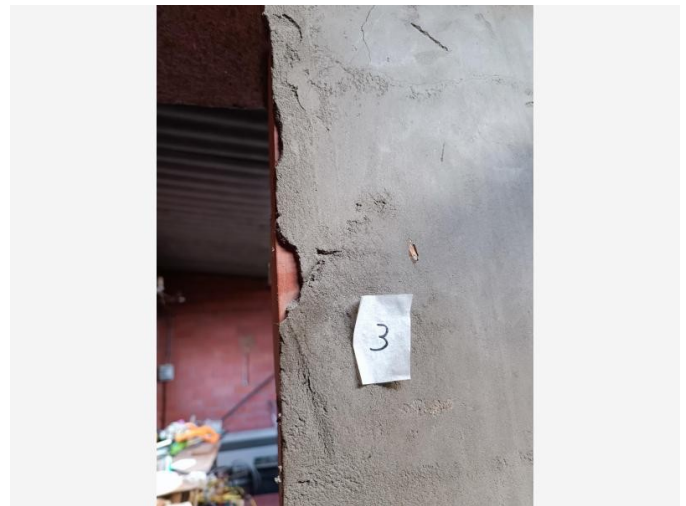
Geen asbest

#	Type	Referentie	Resultaat
11.1	Mengmonster	3	Geen asbest

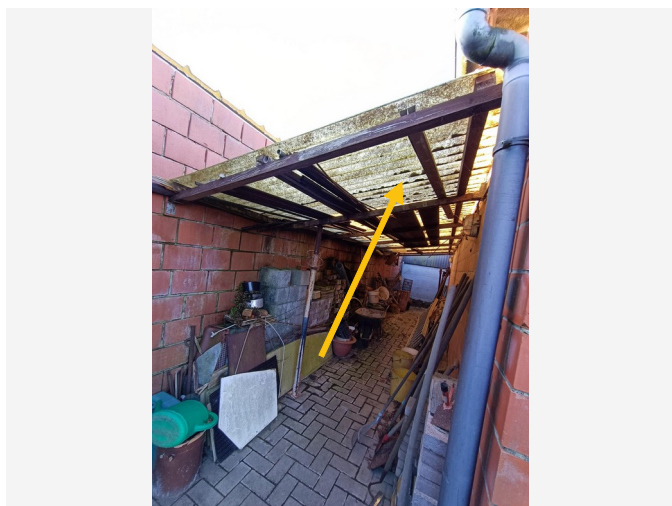
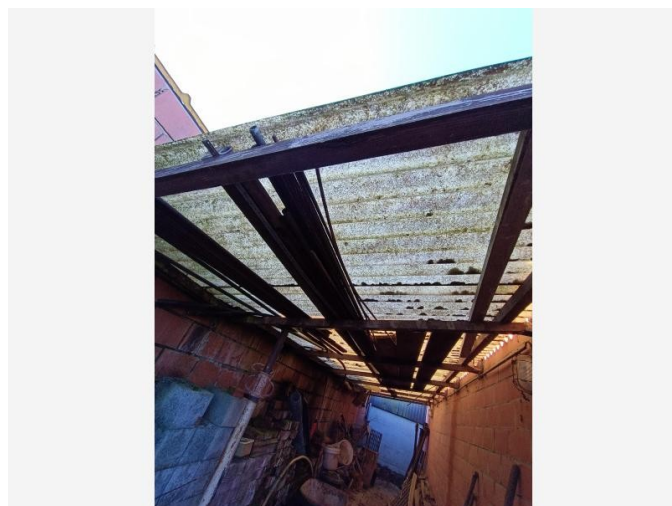
## Fiche 12: Afdak achter garage

Beschrijving	Notitie	Terug te vinden op plannen
Fiche 12: Afdak achter garage	De dakbedekking van het afdak werd gecontroleerd. Deze bestaat uit kunststof golfplaten en bevat geen asbest verdachte materialen.	Plan 2.1: Garage plan
Fiche 13: Mastiek	De gebruikte siliconen kit is niet asbestverdacht.	Plan 1.2: Gelijkvloers Plan 1.4: Zolder Plan 2.2: Garage
Fiche 14: CV Ketel/boiler	De CV ketel werd gecontroleerd (bwj 2018) en is niet asbest verdacht; geen risico bouwjaar.	Plan 1.2: Gelijkvloers
Fiche 15: Onderdak	Het dak werd gecontroleerd (via optillen van een dakpan en binnenzijde zolder). Er is geen verdacht onderdak vastgesteld .  Deze handeling is een steekproef , er is geen garantie dat het volledige dak met éénzelfde materiaal is opgebouwd. Dit kan enkel via destructief onderzoek vastgesteld worden.	Plan 1.3: Hoofdgebouw plan
Fiche 16: Dakbedekking zadeldak	De dakbedekking werd gecontroleerd. Deze bestaat uit dakpannen en bevat geen asbest verdachte materialen.	Plan 1.1: Hoofdgebouw plan
