RAPPORT DE STABILITÉ – ANALYSE DÉTAILLÉE ET PRESCRIPTIONS TECHNIQUES

Mur de soutènement

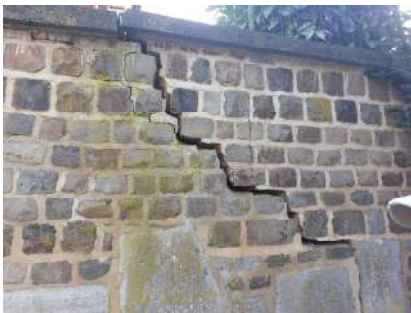
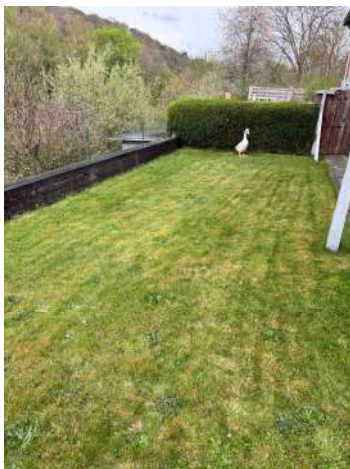
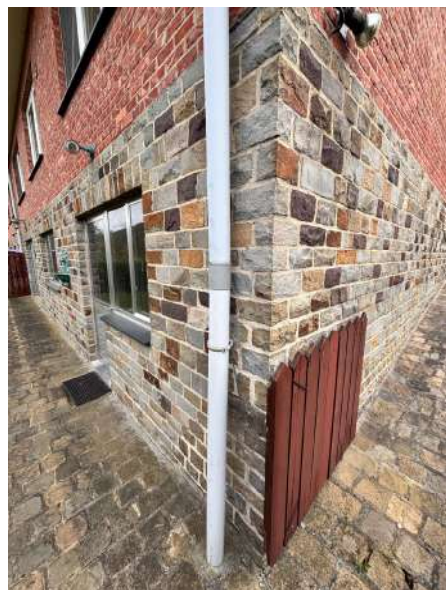
Lors de la visite, il a été observé la présence d'une fissure structurelle diagonale affectant le mur. Cette fissure traverse la maçonnerie et se développe selon une trajectoire inclinée typique d'un désordre structurel lié à des efforts de poussée et à une perte de cohésion interne. Elle est localisée dans l'axe du coin du bâtiment principal de ce qui constitue un point de concentration des contraintes.

Par ailleurs, le mur ne présente aucun dispositif de drainage en partie arrière. Aucune barbacane ni évacuation d'eau n'a été observée, ce qui implique une rétention complète des eaux dans le remblai.

Il a également été constaté que la conduite d'eau pluviale située en façade arrière côté gauche est dégradée. Cette dégradation, aggravée par les opérations de sondage, entraîne un écoulement d'eau directement dans le sol en arrière du mur.

Il est recommandé de procéder à la démolition d'une portion de mur d'environ 3,00 mètres, centrée sur la fissure, soit approximativement 1,50 mètre de part et d'autre de celle-ci. Cette démolition permettra de supprimer la zone affaiblie et de repartir sur une base saine.

La conduite d'eau pluviale et la descente d'eau devront être entièrement remplacées afin d'éviter toute infiltration future.

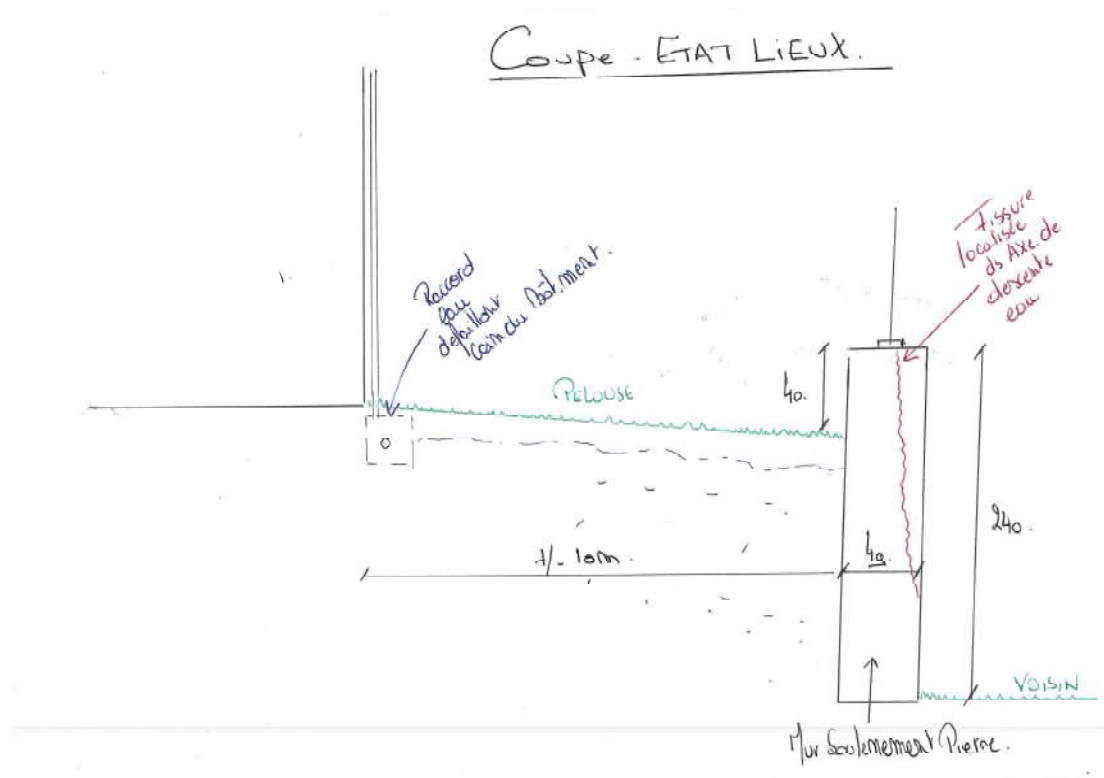
En premier lieu, l'absence de drainage entraîne une accumulation d'eau dans le sol retenu, générant une pression hydrostatique importante. Cette pression s'ajoute à la poussée naturelle des terres et augmente considérablement les efforts exercés sur le mur.

En second lieu, la fuite de la conduite d'eau pluviale a provoqué une saturation localisée du sol, concentrant les contraintes dans l'axe du bâtiment et favorisant l'apparition de la fissure.
