Asbestinventarisatetest

de Merodelei 14/2, 2300 Turnhout

Attestnummer : 20231218-000320.000

Uitgegeven op : 18.12.2023

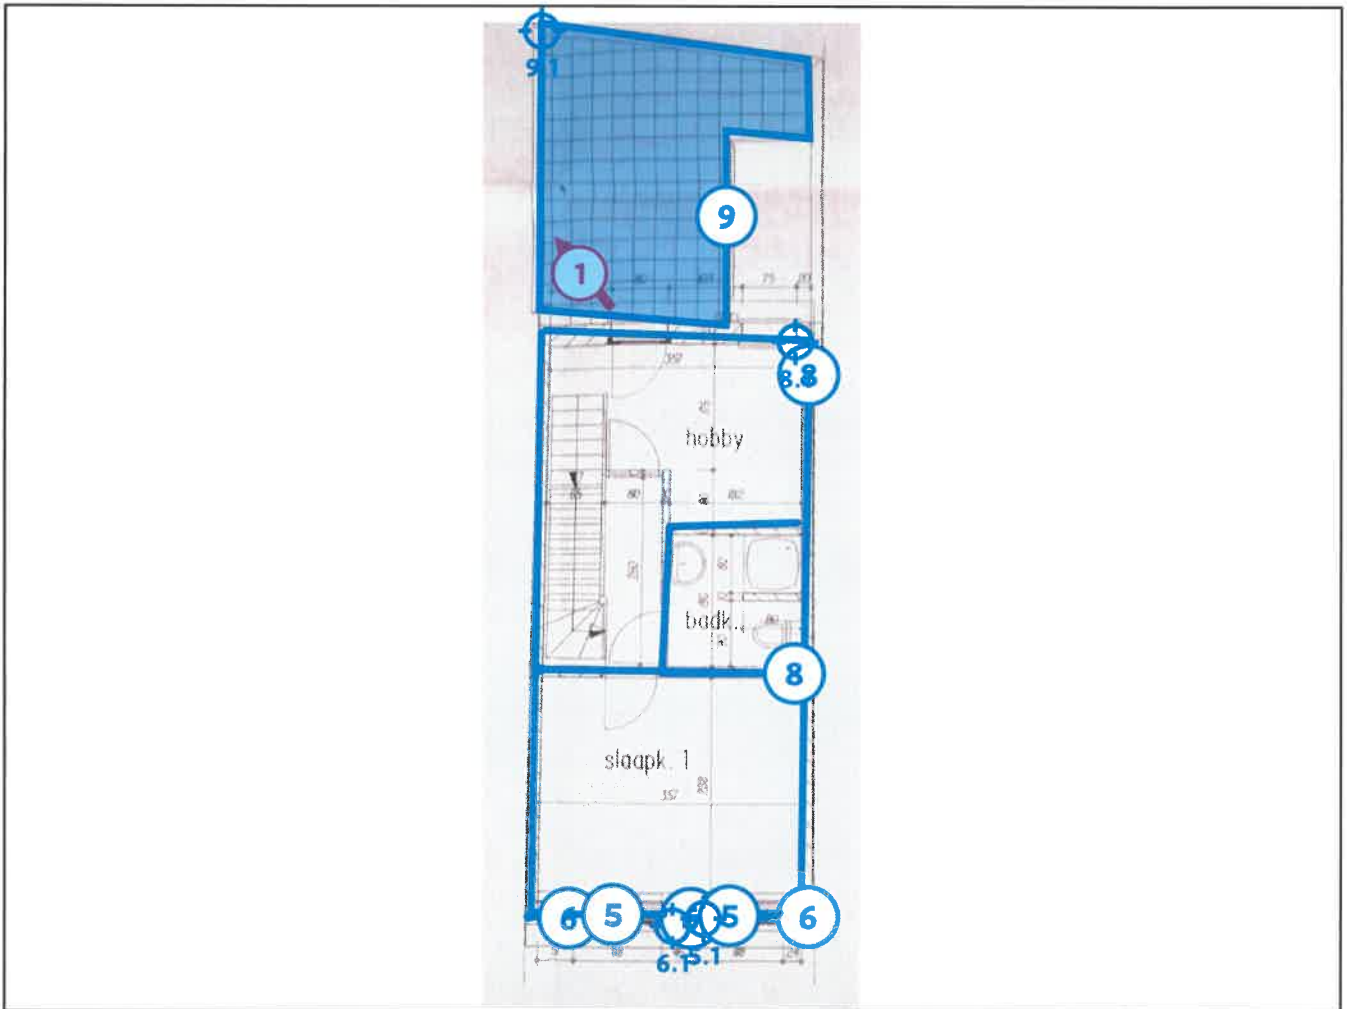
Plan 1.2: V2

Beschrijving	Type	Actie
1. Leien plat dak	Asbestmateriaal	Dringend verwijderen
5. Kit ramen	Geen asbest	-
5.1 Code: Kit ramen	Puntmonster	-
6. Leien gevel	Geen asbest	-
6.1 Code: Leien gevel	Puntmonster	-
8. Pleisterwerk muren	Geen asbest	-
8.1 Code: Pleisterwerk muren	Mengmonster	-

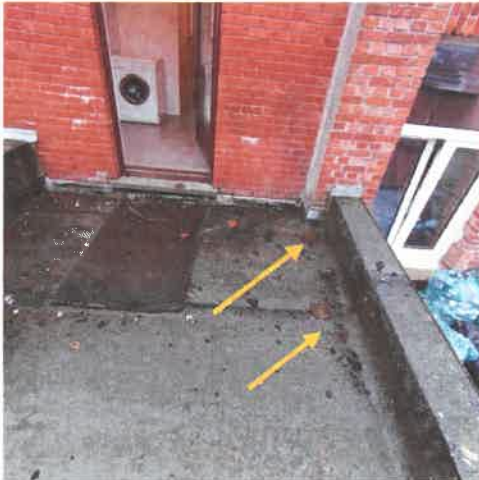
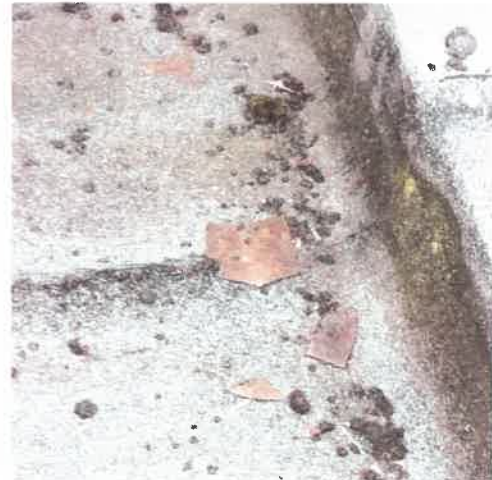
Fiche 1: Leien plat dak

Asbestmateriaal - afvalstof

Dringend verwijderen

Beschrijving	Leien plat dak
Type afvalstof	Betreft resten (contaminatie) van verwerking of beschadiging
Type resten (contaminatie)	<ul style="list-style-type: none">• Stukken, fragmenten (los, opliggend)
Besmette materialen	<ul style="list-style-type: none">• Roofing
Bron van de resten	Dit betreft de leien van de burelen.
Omgeving	Buiten
Primaire drager	Plat dak
Gebondenheid resten	Hecht
Hoeveelheid (gewicht - aantal)	<ul style="list-style-type: none">• 1,00 kg - 1 stuk
Totaal gewicht	1,00 kg
Eenvoudig bereikbaar	Ja
Identificatiemethode	Vaststelling zonder monsternamen

- Verwijder het asbestafval.

- Eenvoudige handelingen: mag via doe-het-zelf of door werknemer(s) met opleidingsattest eenvoudige handelingen
Bij de gemeente of het plaatselijk containerpark kan je afsluitzakken opvragen om het afval dubbel te verpakken en het af te voeren als hechtgebonden materiaal naar het containerpark. Bescherm jezelf voldoende met de nodige PBM's (mondmasker FFP3, handschoenen, Tyvec, ...).

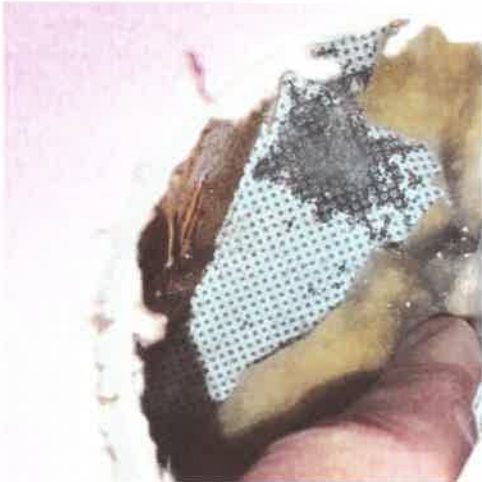
Fiche 2: Onderdak

Onder de balk aan de tuinkant is er een gat om het onderdak te bekijken. Hier is enkel isolatie en een dampscherm te zien.

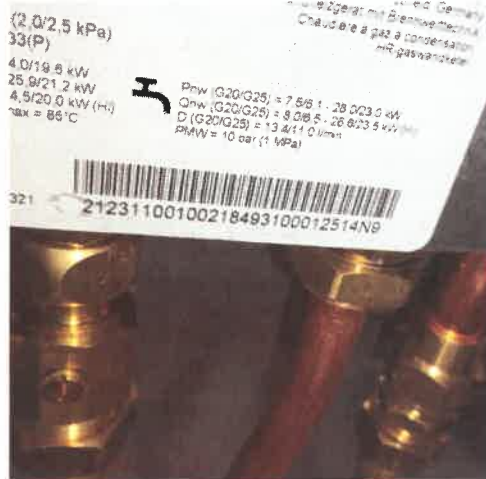
Fiche 4: Vaillant v1

De brander is van '23 en dus niet verdacht.

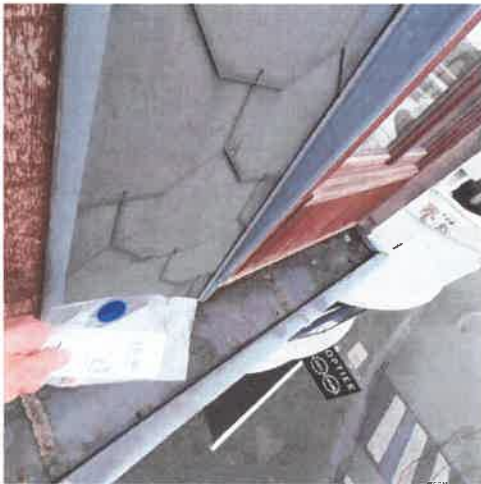
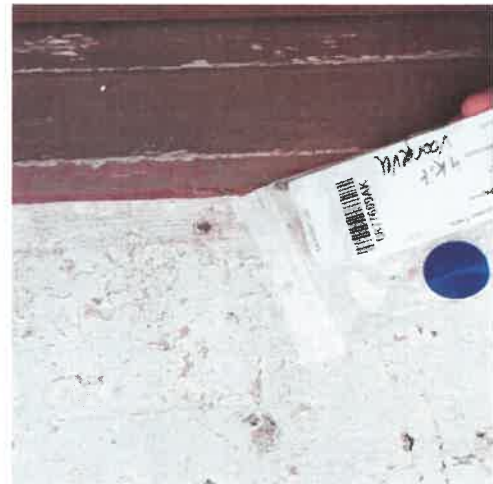
Fiche 5: Kit ramen

Geen asbest

#	Type	Referentie	Resultaat
5.1	Puntmonster	Kit ramen	Geen asbest

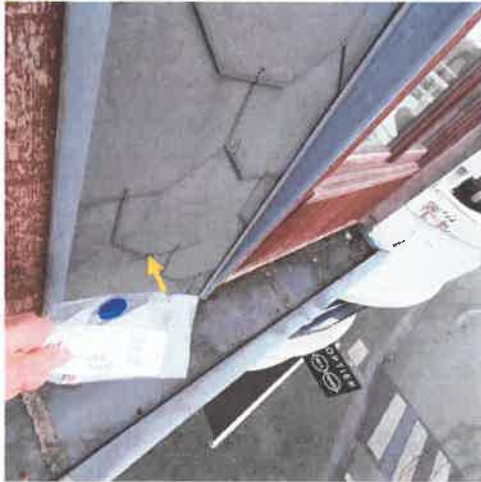
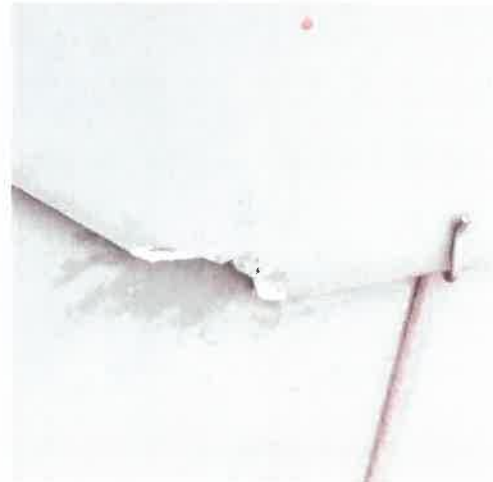
Fiche 6: Leien gevel

Geen asbest

#	Type	Referentie	Resultaat
6.1	Puntmonster	Leien gevel	Geen asbest

Gebondenheid op basis van bindmiddel	Hecht
Hoeveelheid (oppervlakte - aantal)	• 2,00 m ² - 1 stuk
Totale oppervlakte	2,00 m ²
Identificatiemethode	Vaststelling met monstername
Destructieve handeling voor identificatie	Nee
Opmerking	schouw is identiek aan gevelleien.

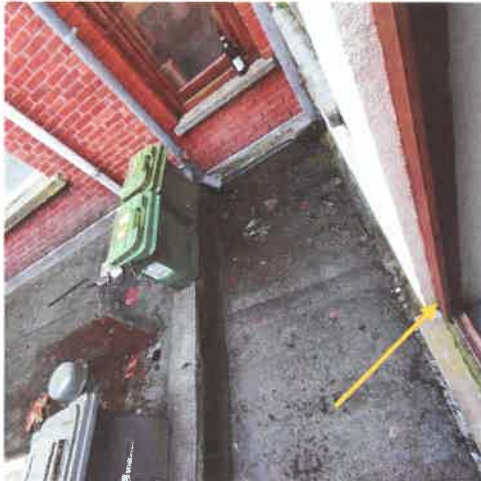
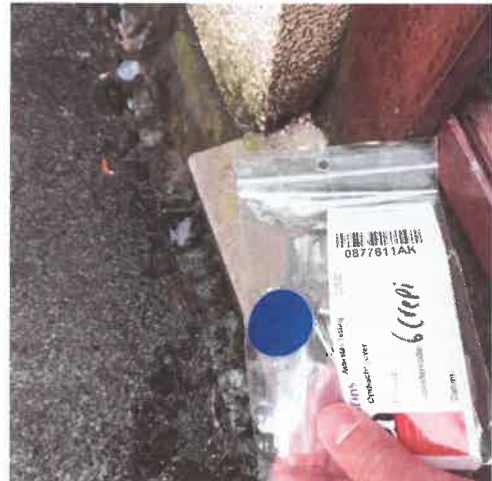
Fiche 7: Crepi

Geen asbest

#	Type	Referentie	Resultaat
7.1	Mengmonster	Crepi	Geen asbest

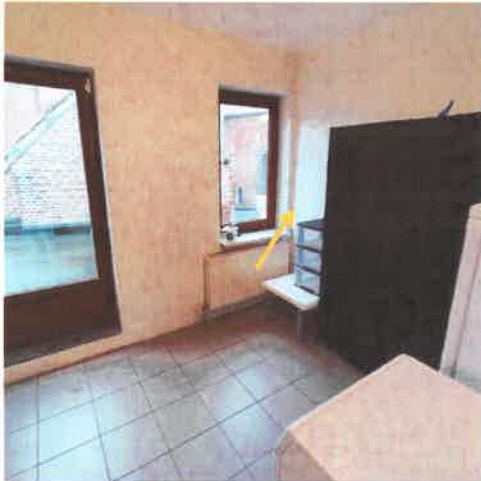
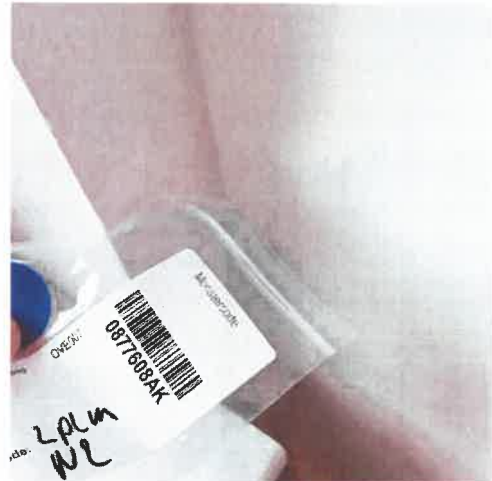
Fiche 8: Pleisterwerk muren

Geen asbest

#	Type	Referentie	Resultaat
8.1	Mengmonster	Pleisterwerk muren	Geen asbest

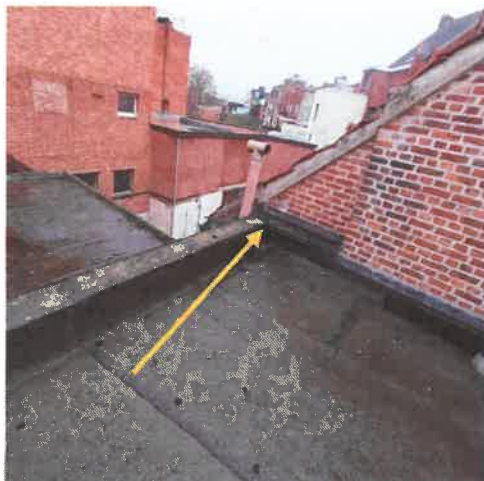
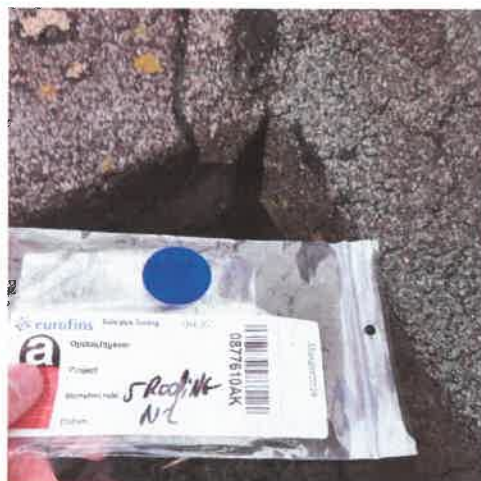
Fiche 9: Roofing

Geen asbest

#	Type	Referentie	Resultaat
9.1	Puntmonster	Roofing	Geen asbest

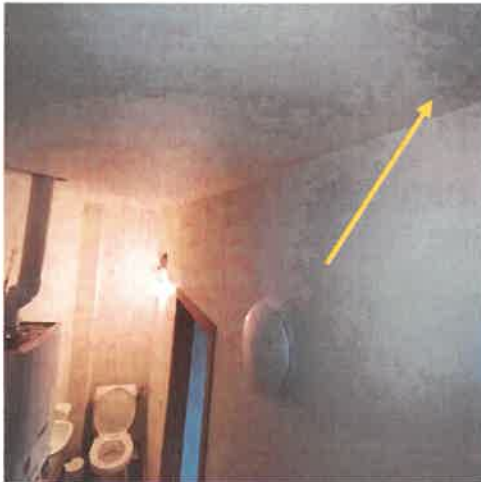
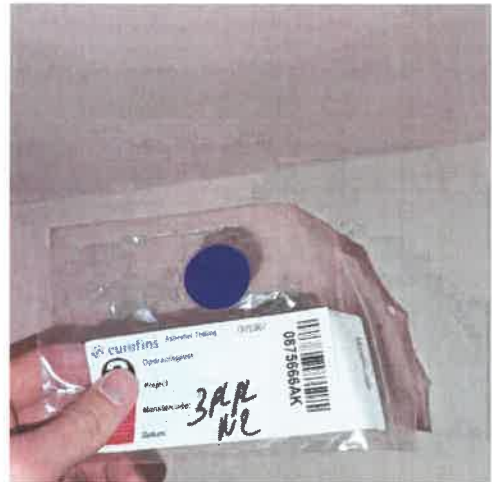
Fiche 10: Pleisterwerk plafond

Geen asbest

#	Type	Referentie	Resultaat
10.1	Mengmonster	Pleisterwerk plafond	Geen asbest

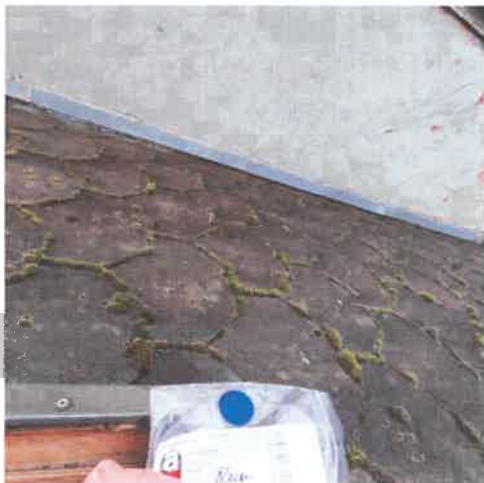
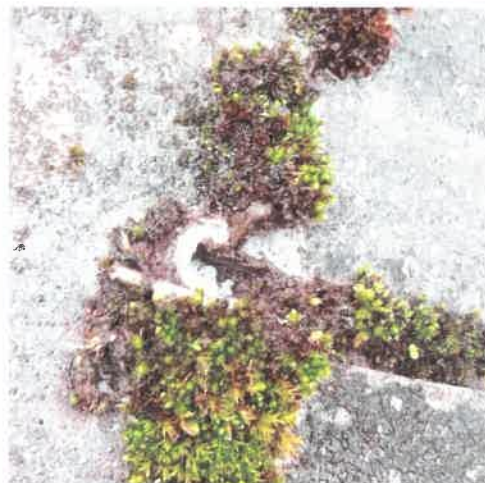
Fiche 11: Leien dak

Geen asbest

#	Type	Referentie	Resultaat
11.1	Puntmonster	Leien dak	Geen asbest
